In riferimento alla richiesta di integrazioni di cui alla documentazione Prot. n. 30779 del 20 luglio 2020, si invia nel seguito quanto richiesto.

## **Quadro progettuale**

La pavimentazione di tutte queste aree è stata oggetto di valutazione visiva al fine di stabilire se fossero presenti eventuali fessurazioni tali da comprometterne la tenuta idraulica. Si riporta nel seguito la relativa documentazione fotografica.

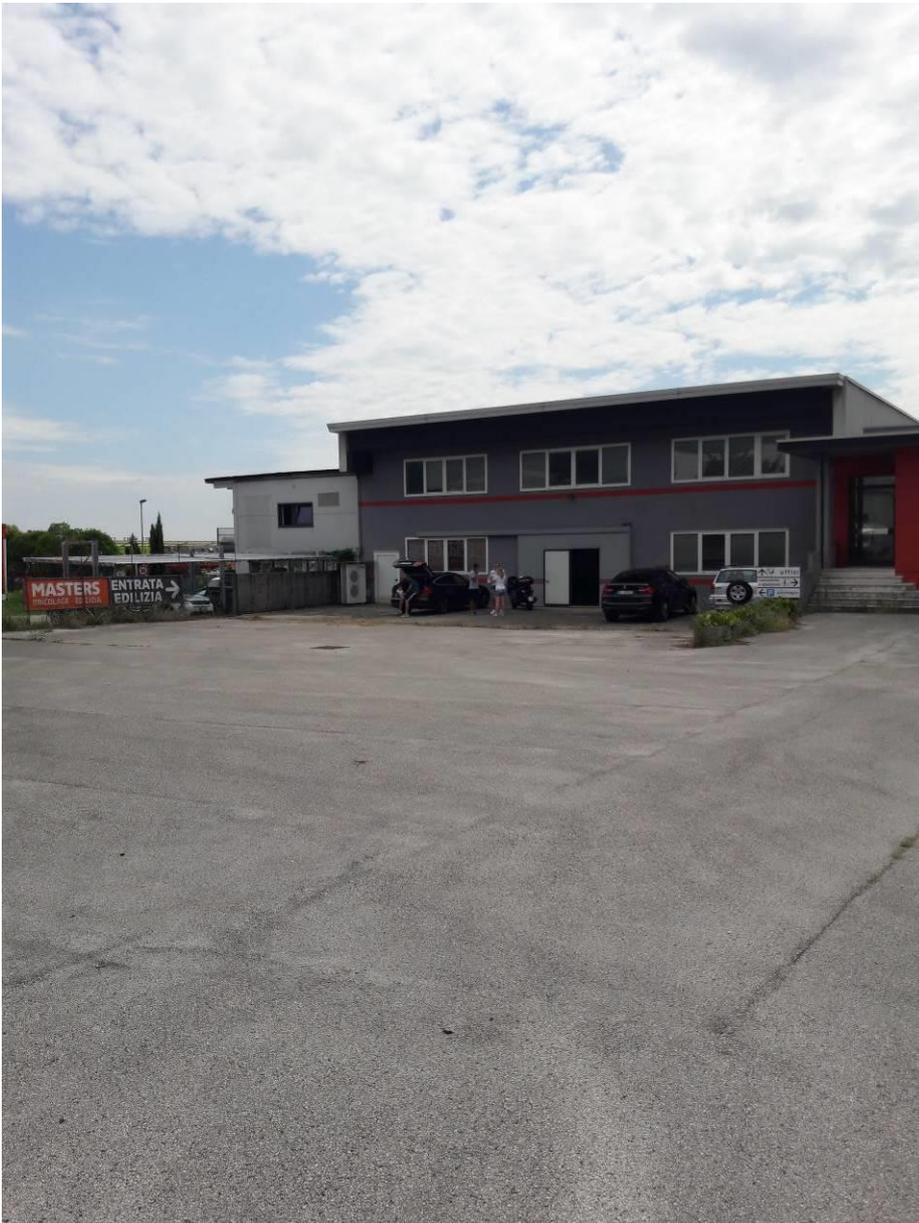
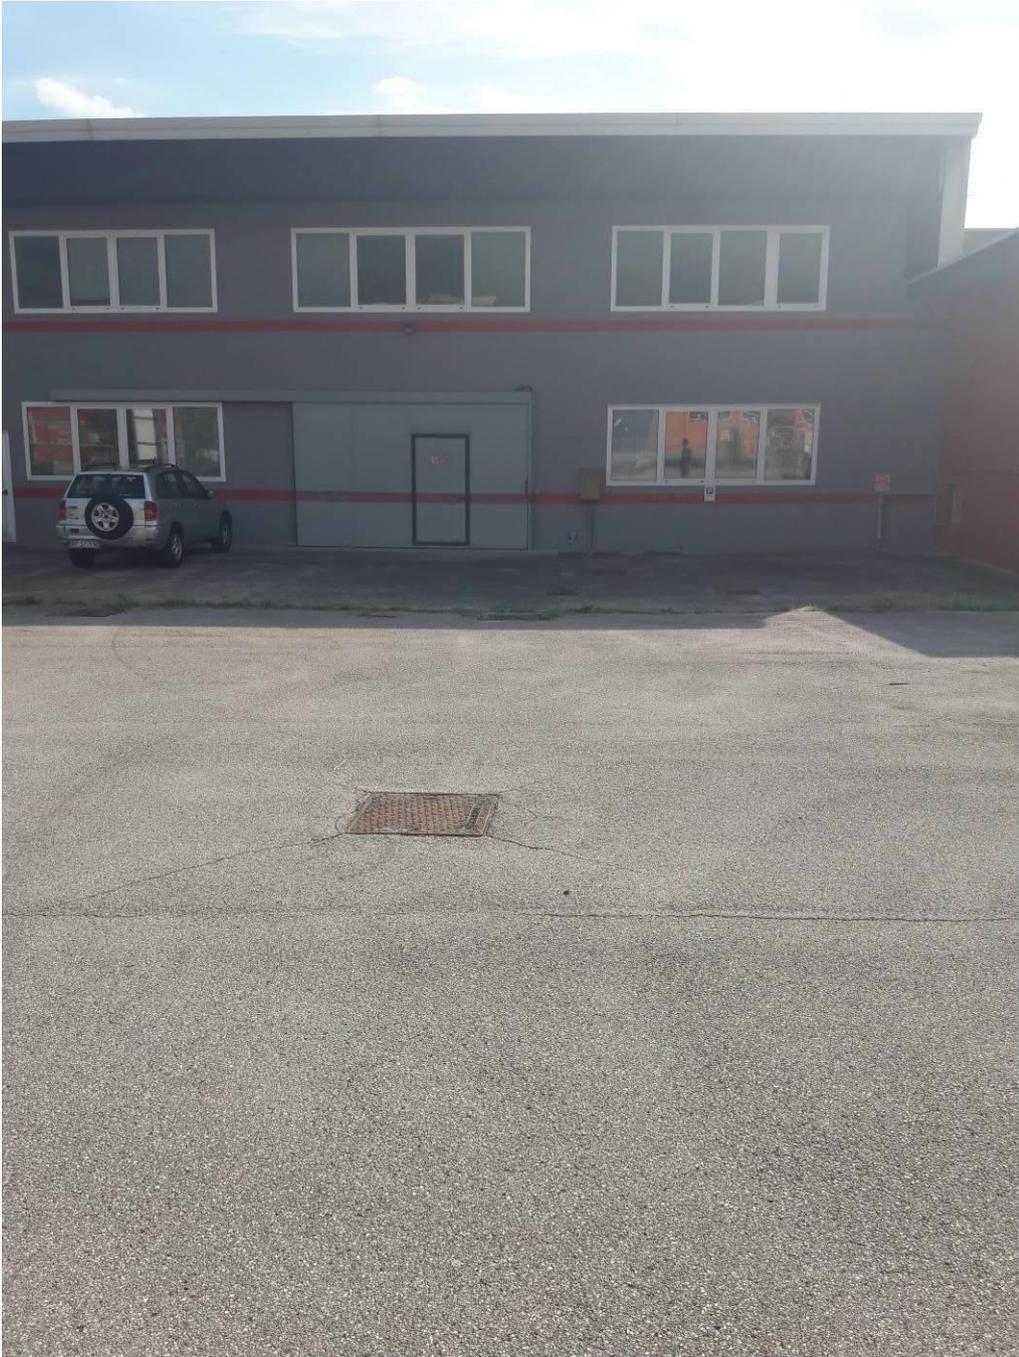
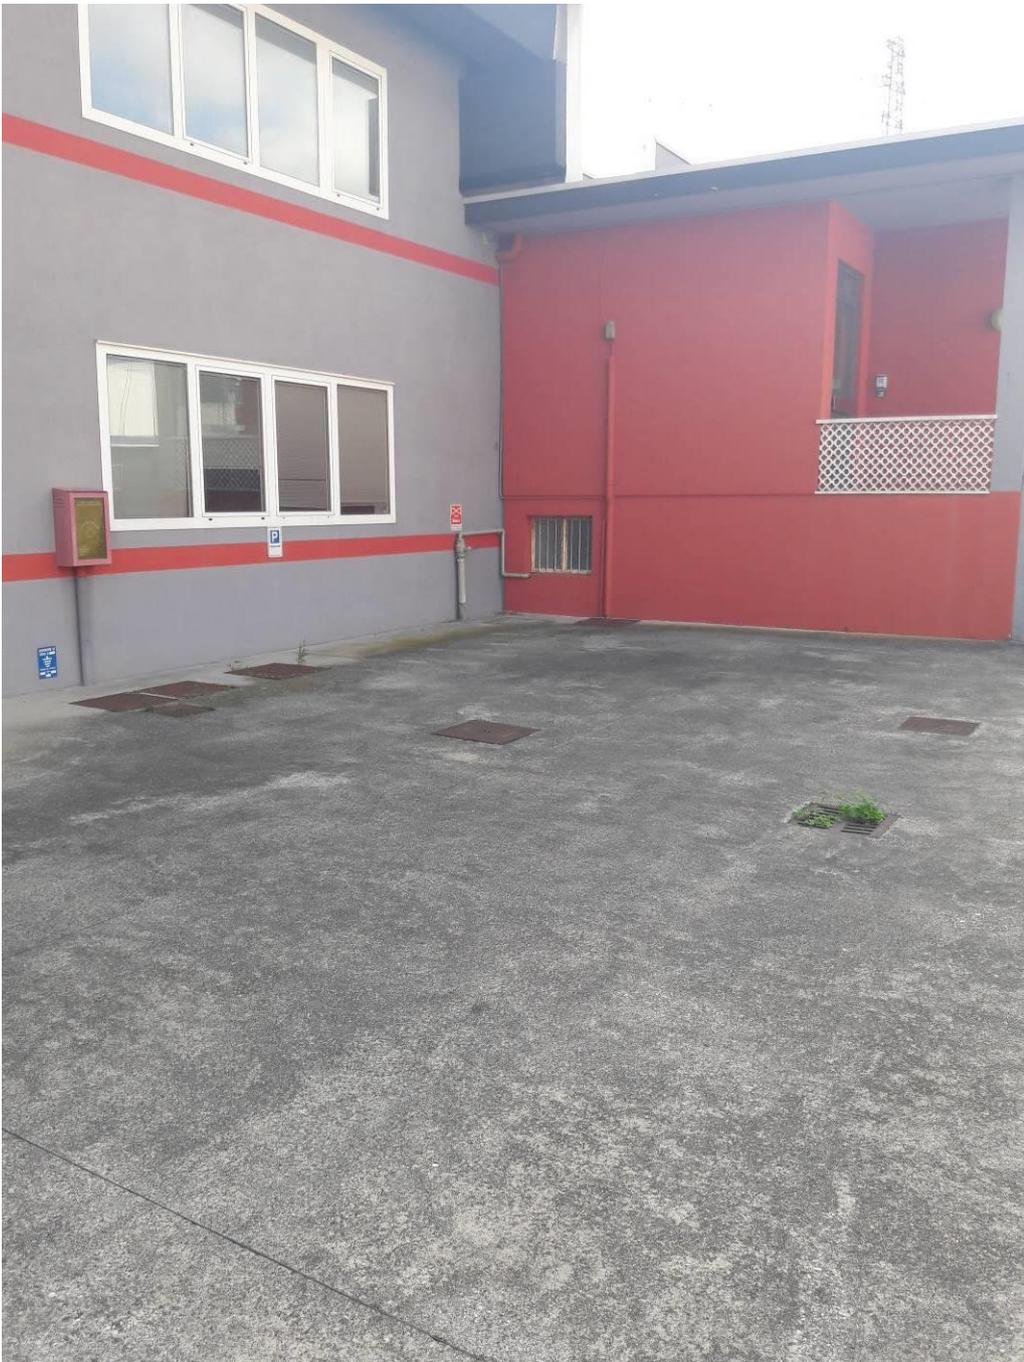
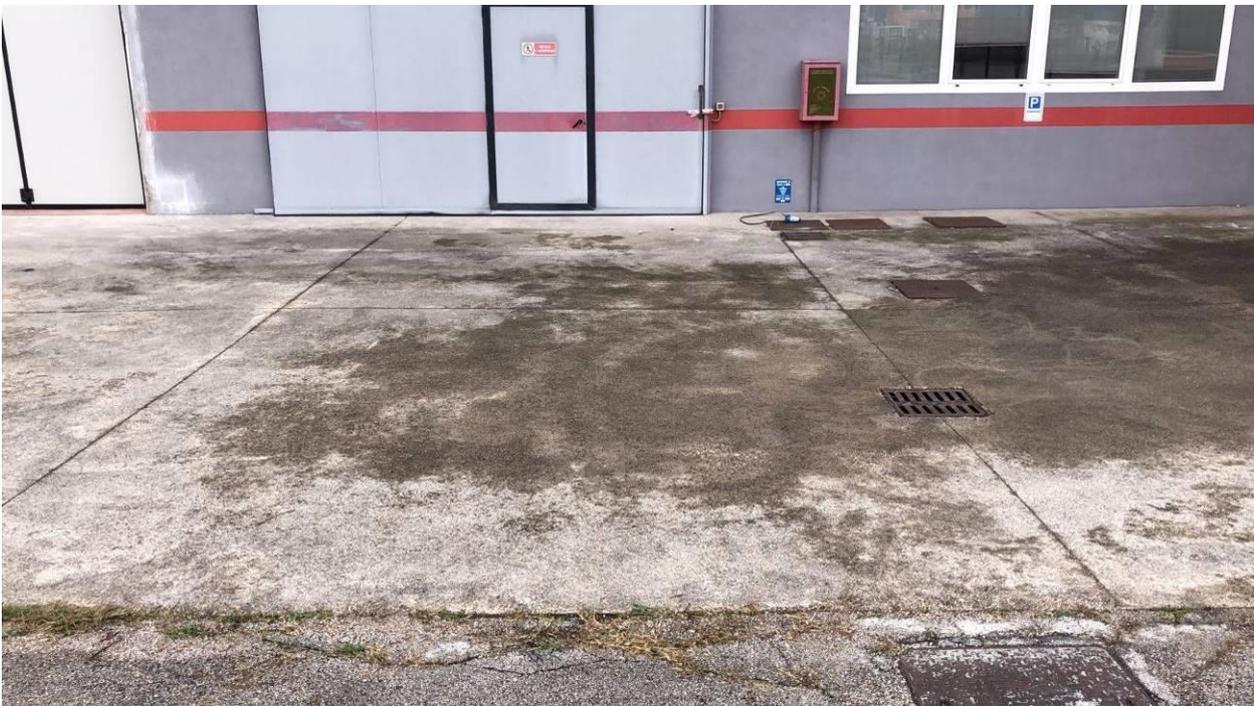
Figura 1. Piazzale nord – ingresso (1)

Figura 2. Piazzale nord – ingresso (2)

Figura 3. Piazzale nord – ingresso (3)

Figura 4. Piazzale nord – ingresso (4)

- Nel piazzale di ingresso lato nord non sono presenti fessurazioni significative.

L'area sarà interessata dai lavori di rifacimento della rete di collettamento e trattamento acque pluviali, come da documentazione precedentemente inviata; con l'occasione eventuali irregolarità delle pavimentazioni verranno comunque sistemate a regola d'arte.

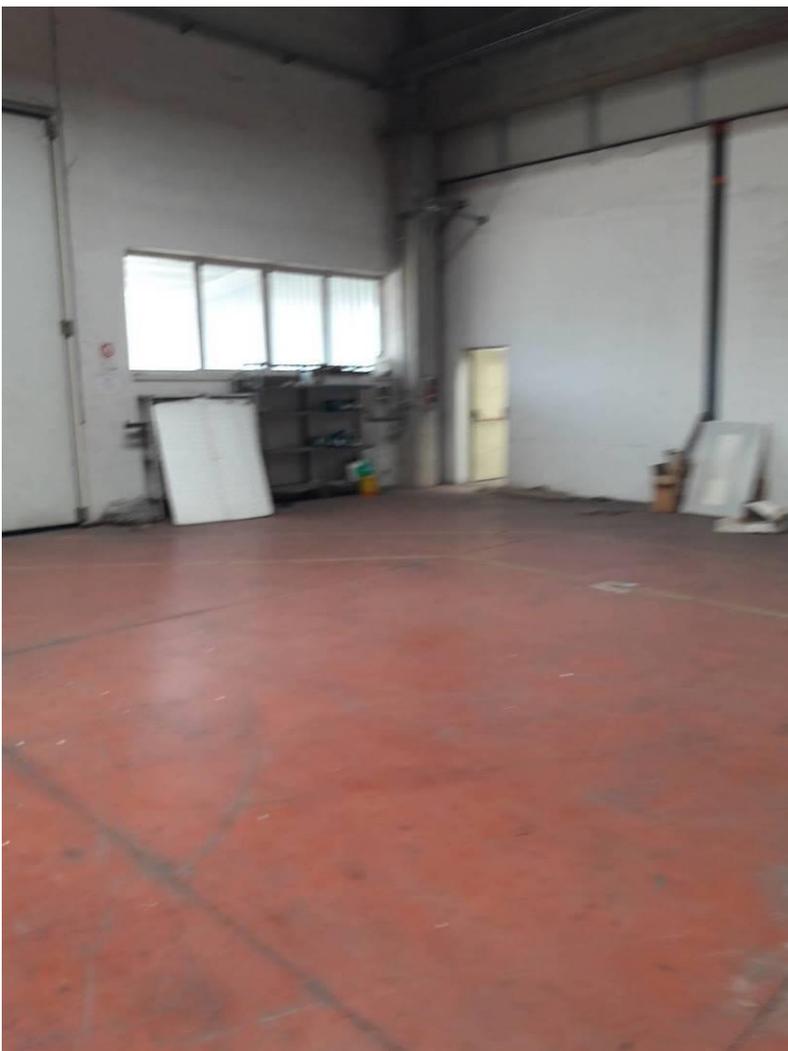
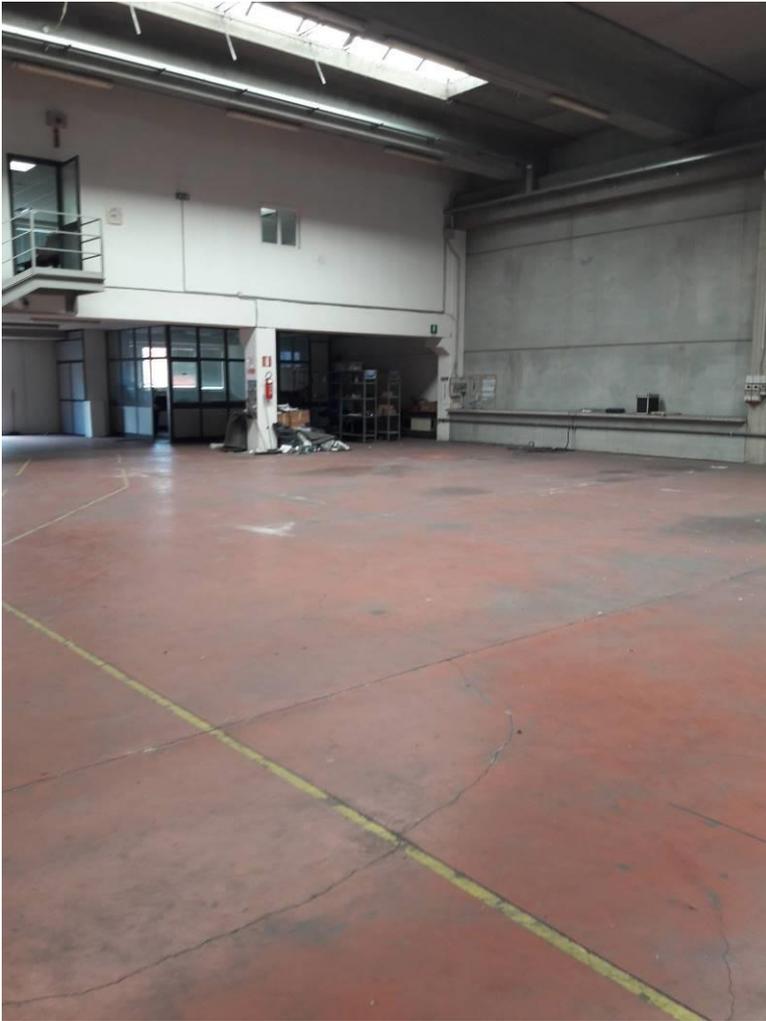
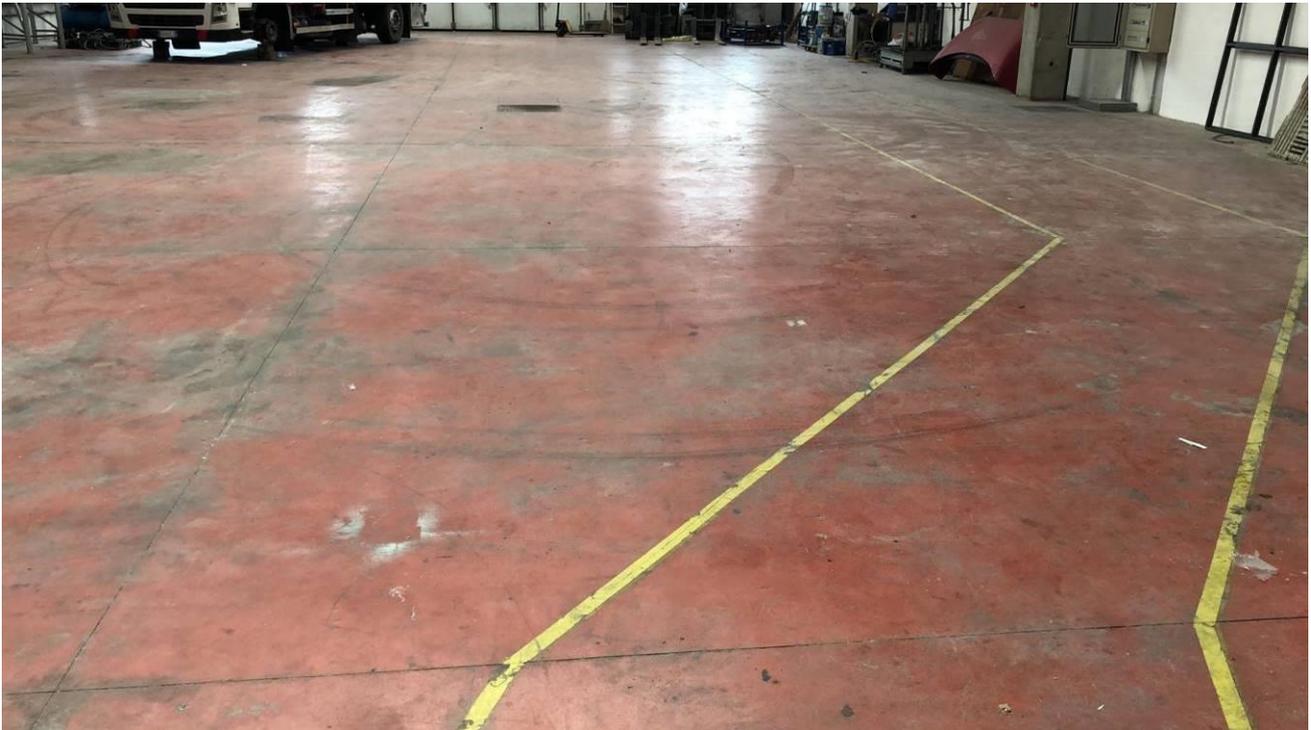
Figura 5. Interno capannone coperto (1)

Figura 6. Interno capannone coperto (2)

Figura 7. Interno capannone coperto (3)

- Al coperto all'interno del capannone la pavimentazione risulta integra. Non si ravvisano pertanto interventi di ripristino.
- Nel piazzale sud la pavimentazione risulta parzialmente interessata da alcune fessurazioni (Figura 8 e Figura 9); l'area sarà oggetto di lavori per il rifacimento delle tubazioni di adduzione delle acque di dilavamento, come da documentazione precedentemente inviata ed integrata ai paragrafi successivi; tali lavori comporteranno quindi il rifacimento almeno di parte della pavimentazione stessa; con l'occasione tutte le fessurazioni presenti verranno trattate e riparate a regola d'arte.

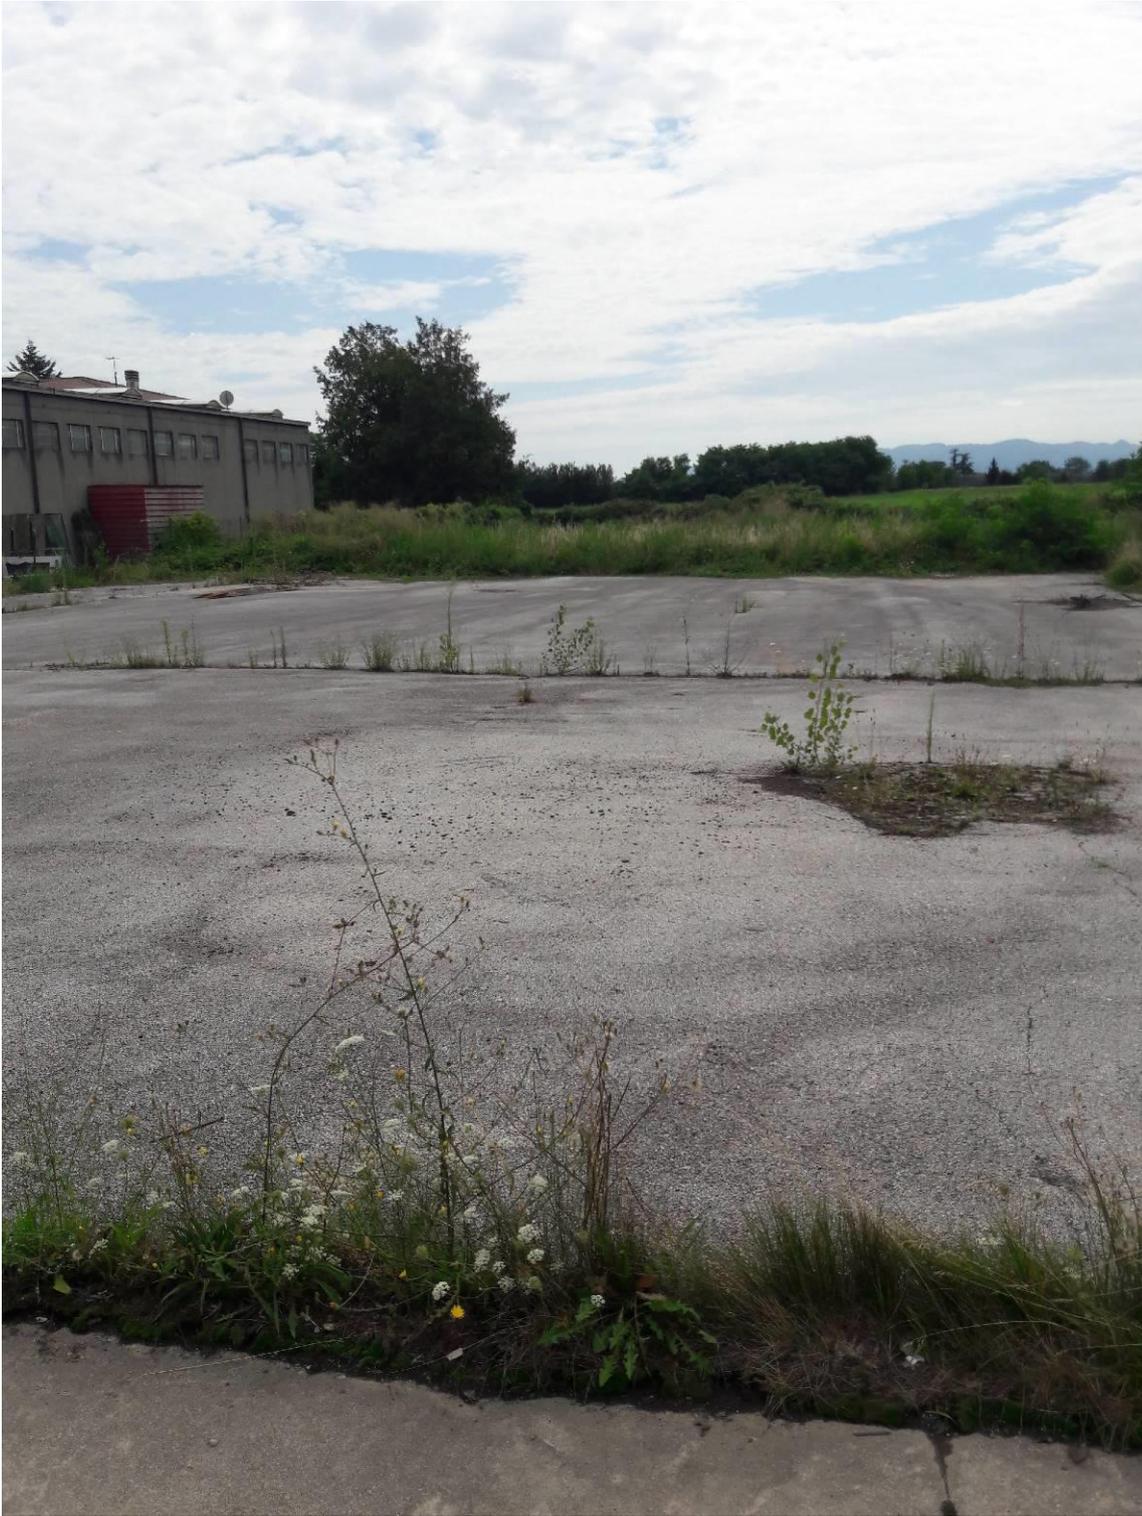
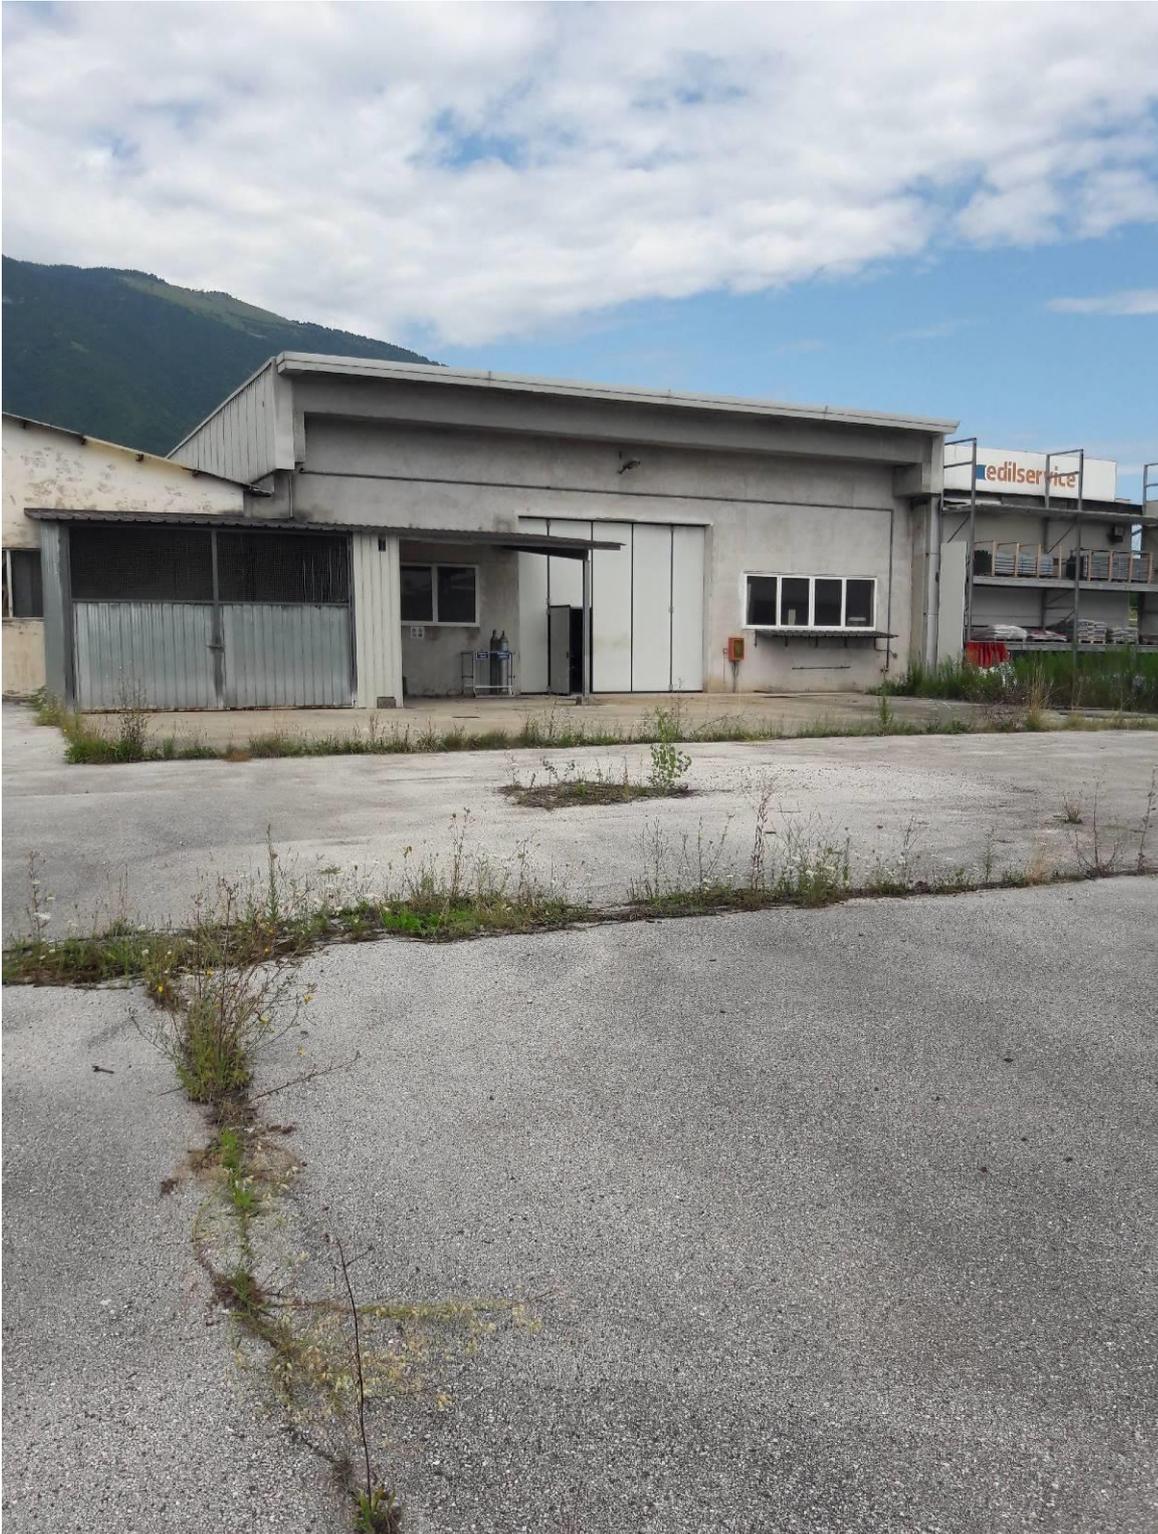
Figura 8. Piazzale lato sud (1)

Figura 9. Piazzale lato sud (2)

Al fine di assicurare nel tempo la tenuta idraulica delle superfici e la loro integrità, viene proposta la seguente procedura di gestione.

Attività	Frequenza	Azione da intraprendere
Ispezione visiva dell'integrità delle pavimentazioni esterne ed interne	Settimanale	In caso di danno evidente, trattamento con resine epossidiche
Ispezione visiva dell'integrità dei giunti strutturali	Settimanale	In caso di danno evidente, trattamento con sigillante elastomerico
