Bar Borsa, piazza Garibaldi – Lonigo (VI).

Progetto per il restauro conservativo dei prospetti esterni.

1. Introduzione:

2. Stato di conservazione:

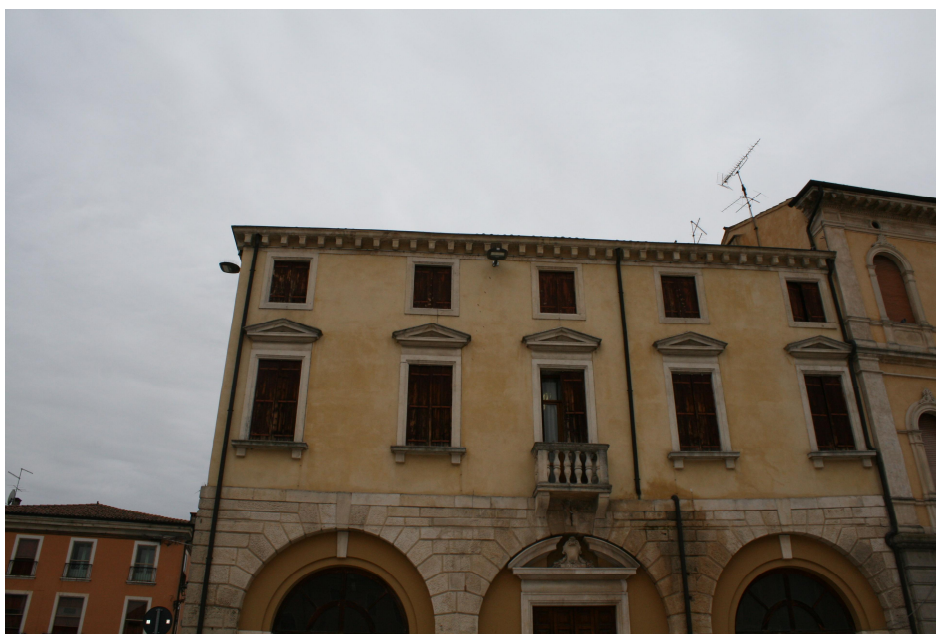
Intonaco dell' edificio a sinistra, nei sottoarchi l'intonaco è stato ridipinto in interventi manutentivi.

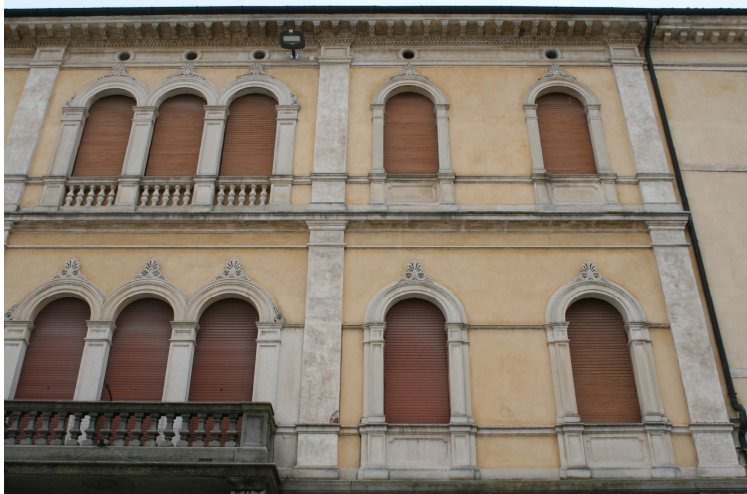
Intonaco dell'edificio di destra giallo negli sfondati, trattato a imitazione della pietra nelle lesene

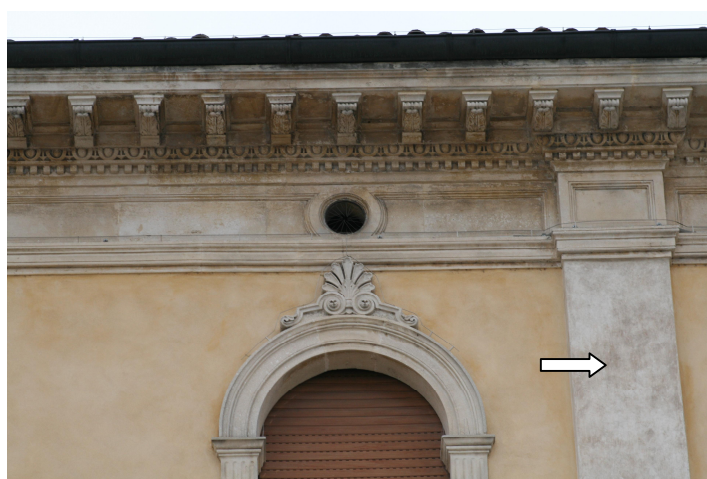
Dettaglio del trattamento superficiale della lesena in intonaco.

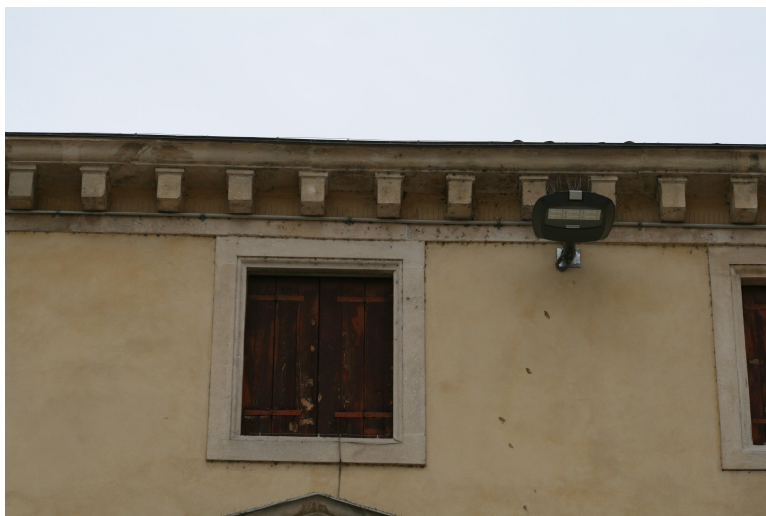
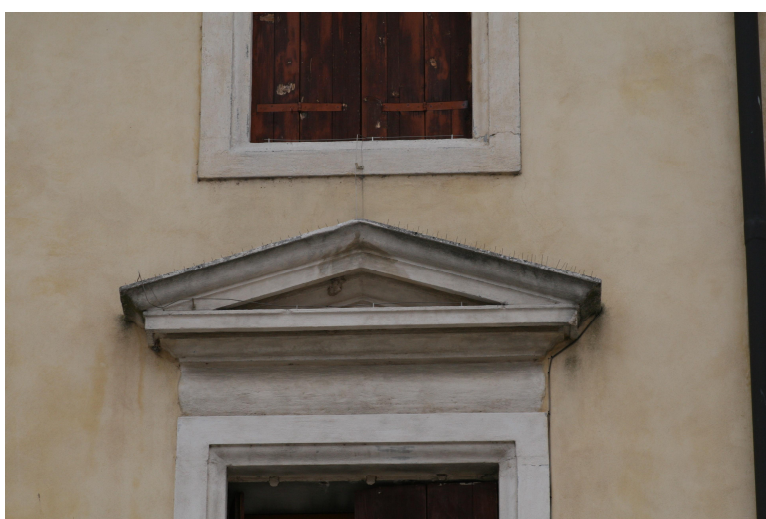
Dettagli dei prospetti intonacati

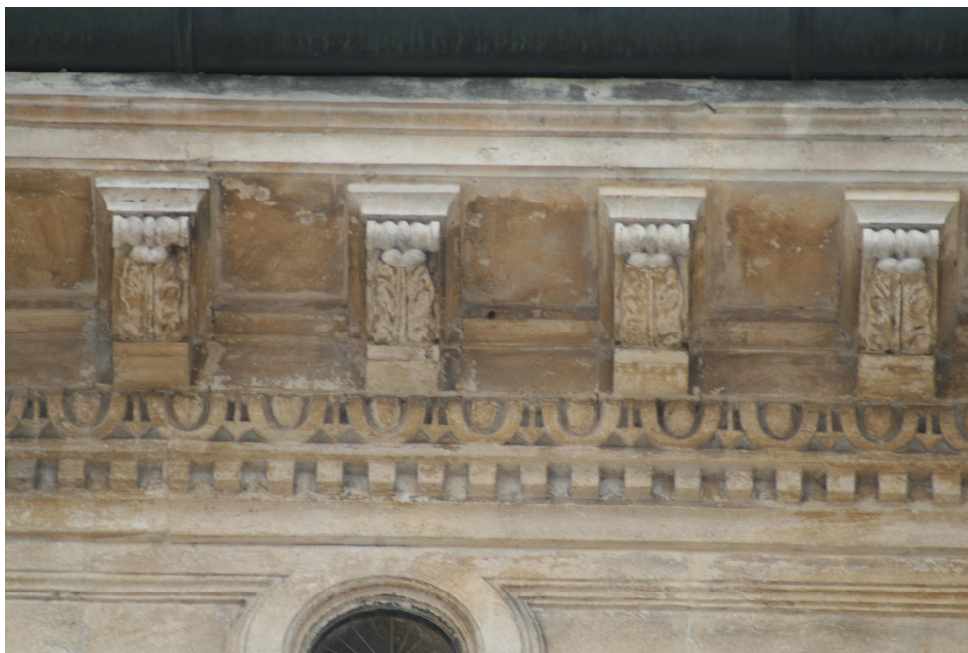
Nelle cornici del sottogronda e nei sottosquadra sono evidenti patine aranciate, probabilmente ossalati e patine di ricarbonatazione.

Sottogronda in pietra di Vicenza; dettaglio del modellato e delle patine di ossalati.

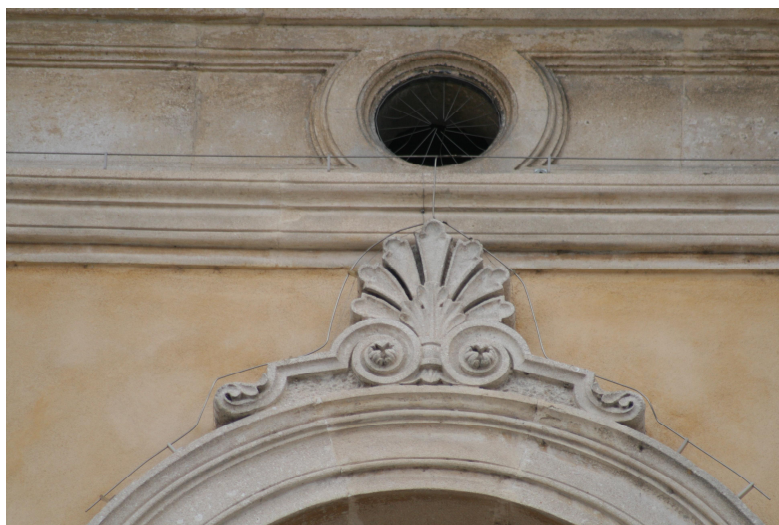
Dettaglio del sistema di dissuasione dei volatili

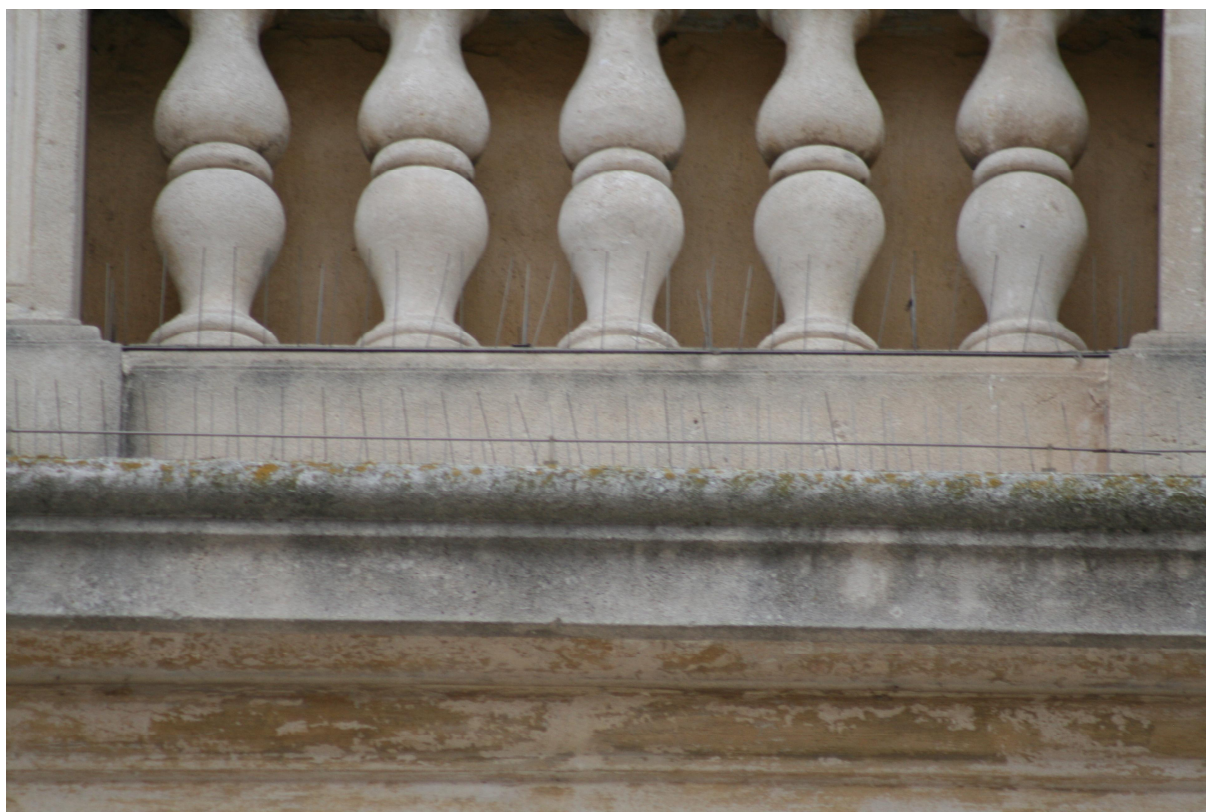
Dettaglio del terrazzino dell'edificio a sinistra; evidente la patina biologica che insiste sulle aree maggiormente esposte alle acque meteoriche.

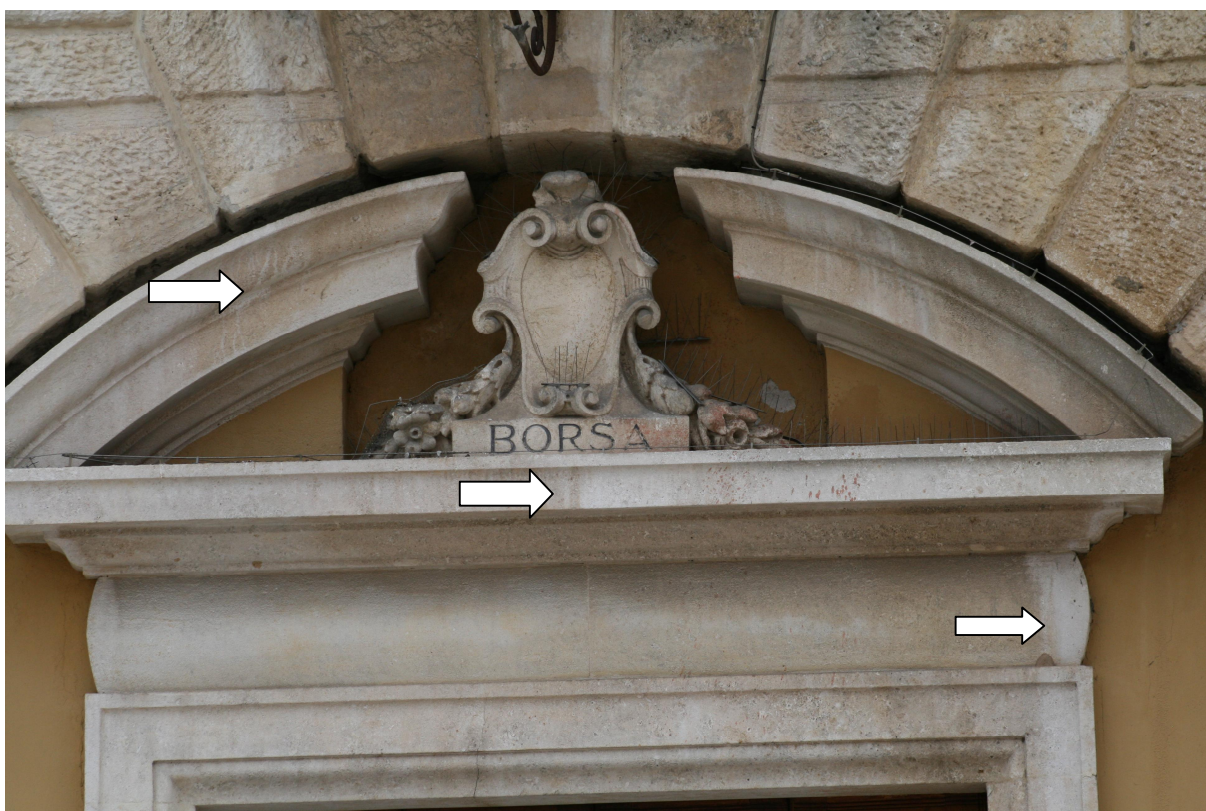
Laddove il guano non è stato dilavato con costanza dalle acque meteoriche, ha prodotto sostanze chimiche aggressive che hanno intaccato la superficie puntualmente con colature erosive.

Le frecce indicano in dettaglio le colature che hanno intaccato la patina di deposito

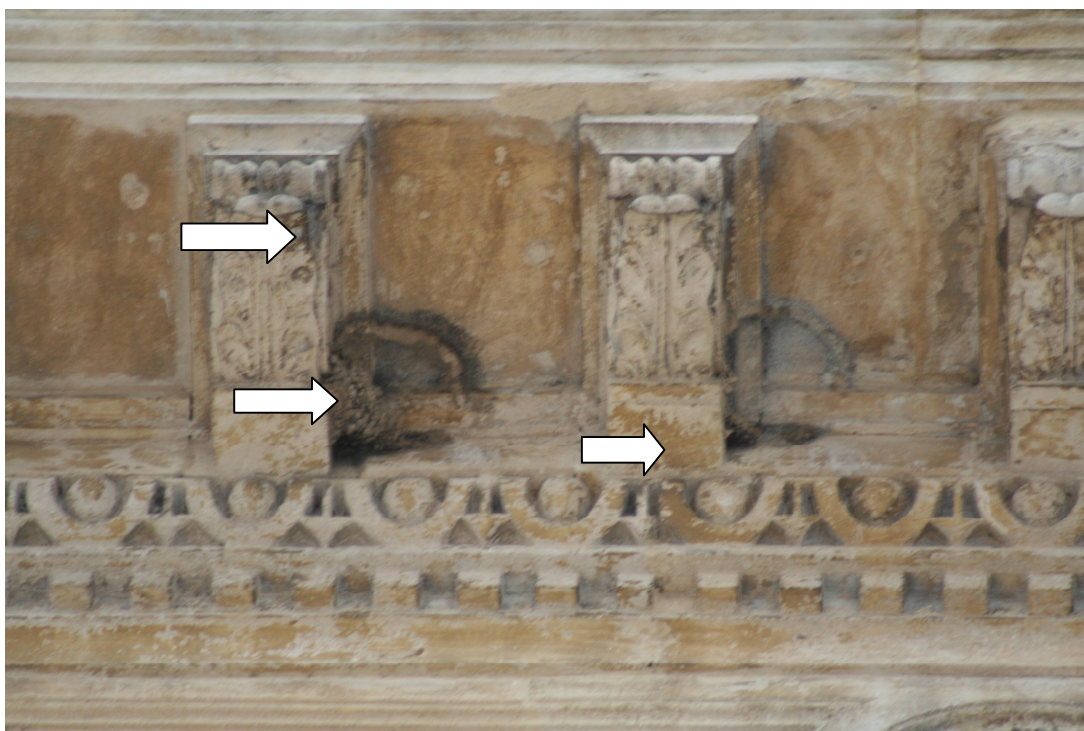
Dettagli del sottosquadra; il mancato dilavamento delle acque meteoriche ha permesso l'accumulo di croste nere puntuali, le patine aranciate sono ossalati, mentre in alcuni punti lo spessore sembrerebbe imputabile ad un intervento di ridipintura. La distanza non permette al momento di approfondire la natura della patina, che sarà meglio indagata in sede di lavoro. Sono presenti nidi di rondini.

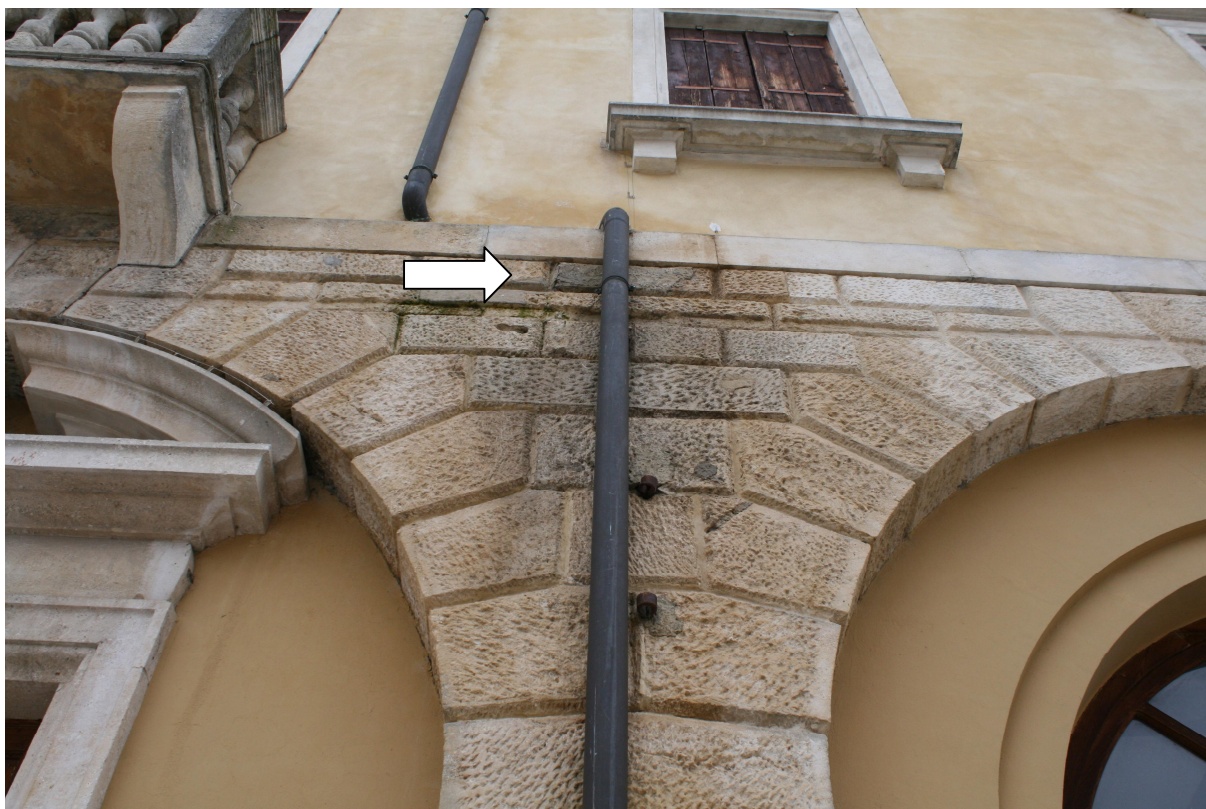
Il pluviale perde all'interno della muratura , causando un degrado costante sia sulla pietra sia sull'intonaco; è evidente la macchia di umidità, le alterazioni superficiali e l'erosione dovuta alla migrazione di sali solubili.

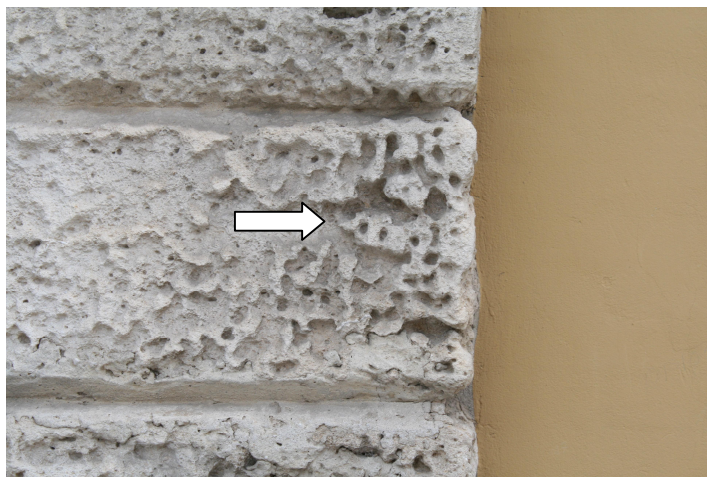
Segni di alveolizzazione sul bugnati al piano terra esasperano la voluta scabrosità originaria.

Dettaglio delle bugne; le volute asperità, sono esasperate dai fenomeni di alveolizzazione che hanno eroso la superficie, per l'azione eolica e di acque meteoriche.

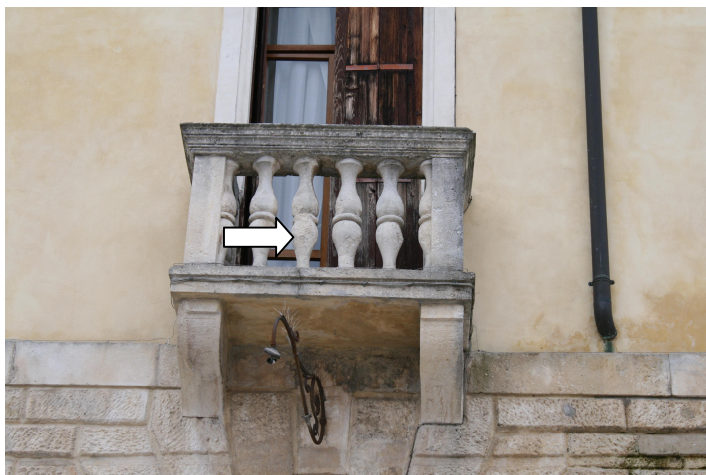
Dettaglio terrazzino prospetto sud; erosione di una balaustra, cavata da una vene più tenera.

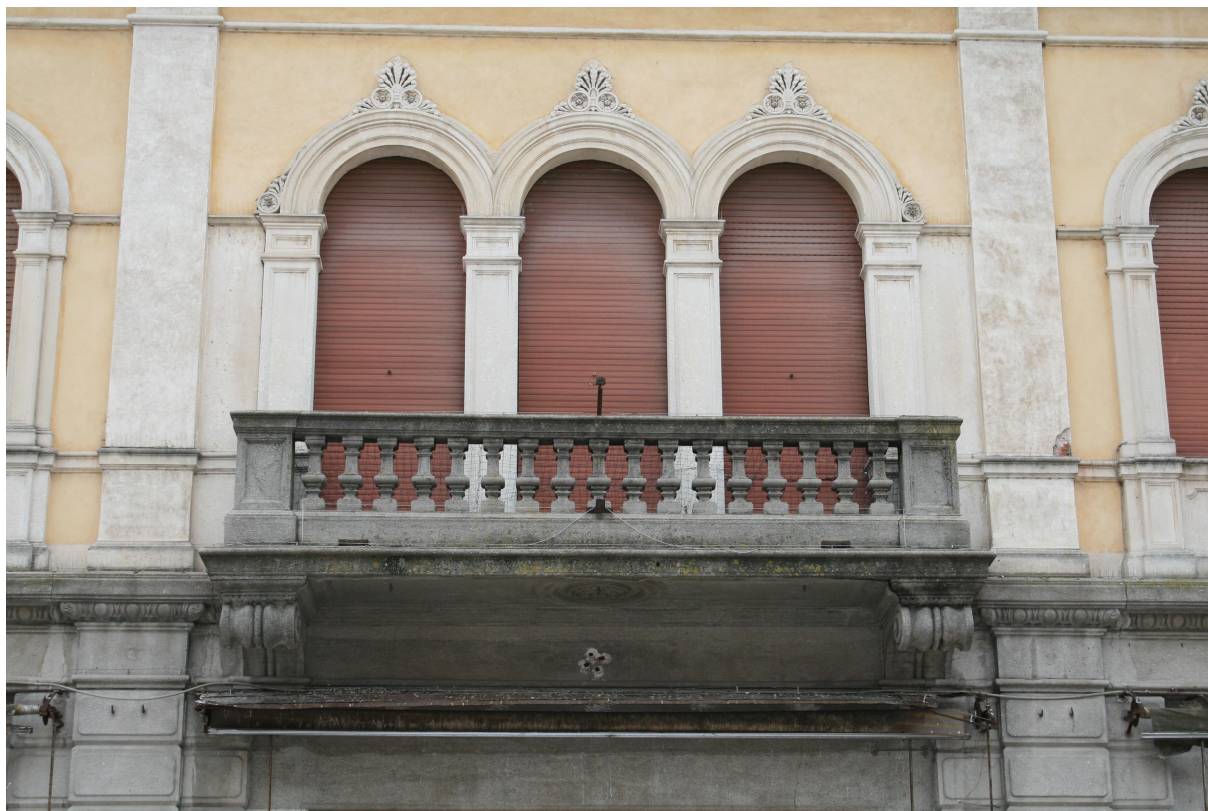
Terrazzo in pietra artificiale.

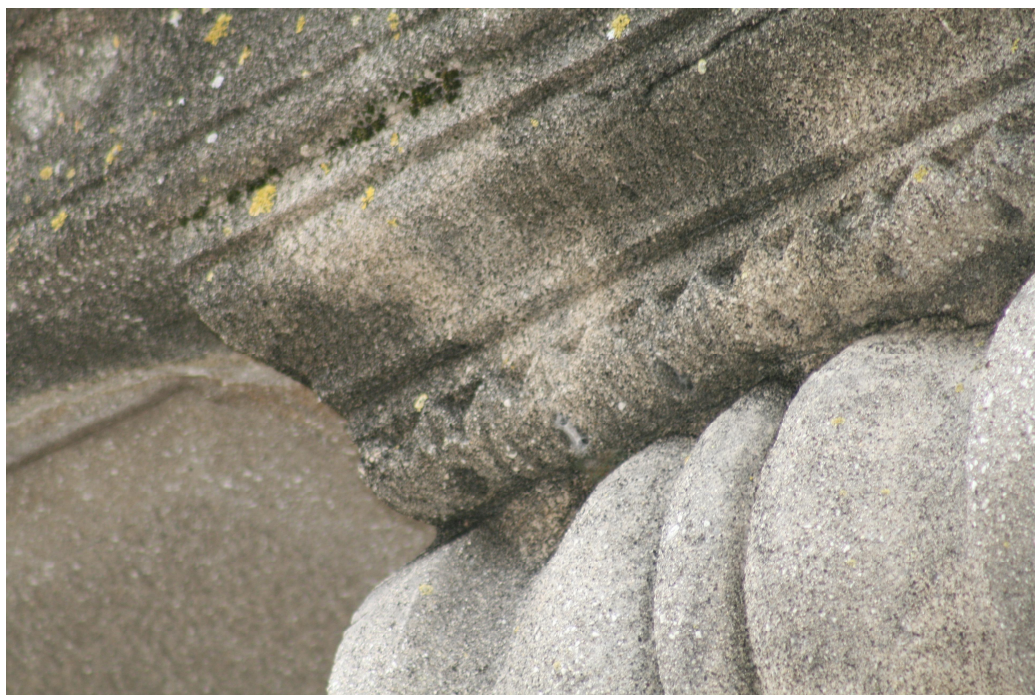
Dettagli della pietra artificiale; è visibile la composizione dell'impasto e l'accumulo di depositi nelle aree non dilavate dalle acque meteoriche.

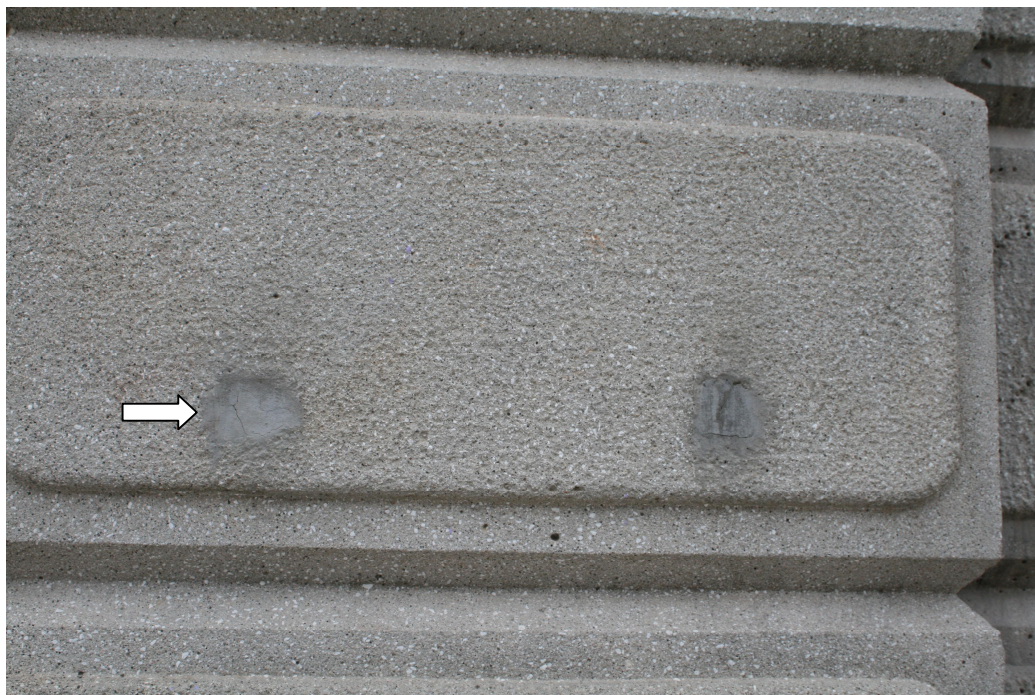
Stuccature cementizie

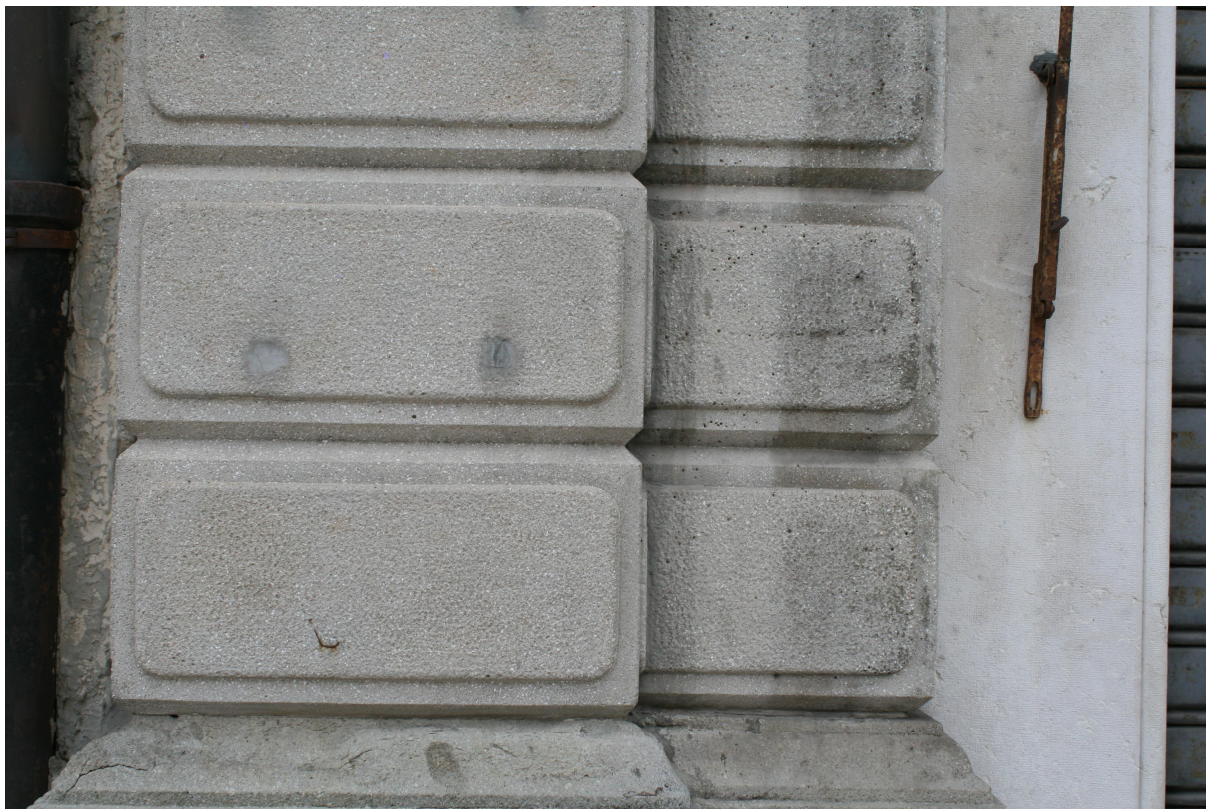
Pilaastro bugnato; evidenti le stuccature, le macchie superficiali, le lacune.
