Vicenza - Museo Civico
già Palazzo Chiericati

PROGETTO ESECUTIVO DEI LAVORI DI RESTAURO E RISANAMENTO CONSERVATIVO DI PALAZZO CHIERICATI SEDE DEL MUSEO CIVICO - ALA OTTOCENTESCA - 2°lotto - **STRALCIO B**

Relazione illustrativa

PE_Str_R01

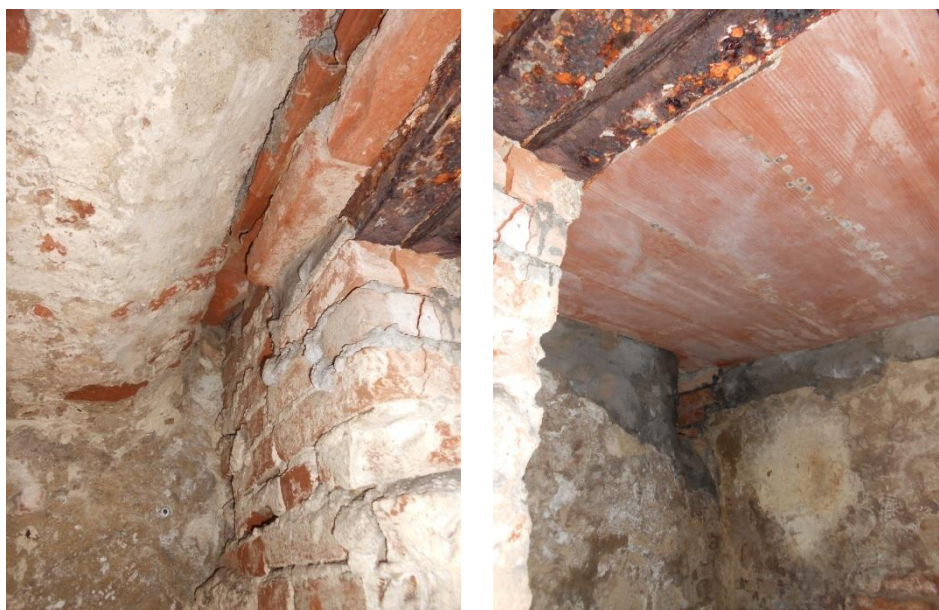
Si annota invece l'evidente stato di fessurazione della spalletta in mattoni pieni ad una testa che attualmente funge da appoggio per il solaio in soletta e tavelloni posto a chiusura della scala di pertinenza dell'interrato I.02 (sottostante l'ambiente T.06.a).

Figura 2.10: dettaglio della spalletta ad una testa che costituisce l'appoggio del solaio posto a chiusura della scala di pertinenza dell'interrato I.02

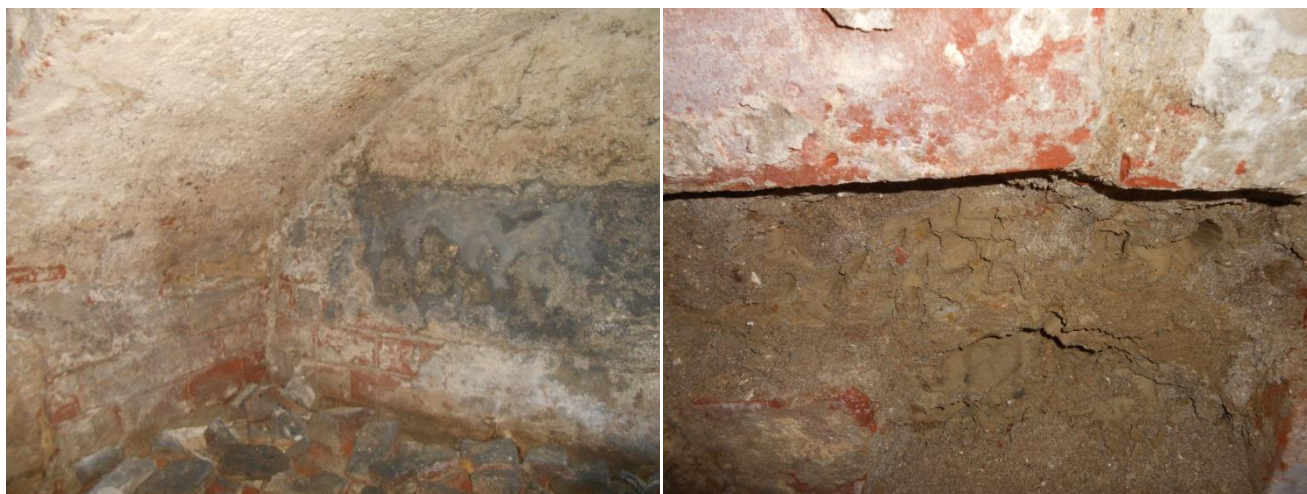
Grazie all'esecuzione di un foro e ad un'ispezione video endoscopica, è stato possibile rilevare che tale paramento è posto a rivestimento di uno strato di argilla di spessore 5-6 cm, dietro il quale è stata rilevata la presenza di un'altra muratura in mattoni pieni a due teste, seguita da un secondo strato di argilla di spessore 5-6 cm e da un'altra muratura in mattoni pieni. Tale sistema costruttivo aveva con buona probabilità la duplice funzione di garantire un'adeguata funzione di contenimento della spinta del terreno retrostante e di fornire un effetto impermeabilizzante dell'ambiente interrato, grazie alle naturali proprietà del materiale argilloso interposto tra una muratura e l'altra.

Figura 2.11: parete di fondo del vano interrato posto sotto l'ambiente T.06.a

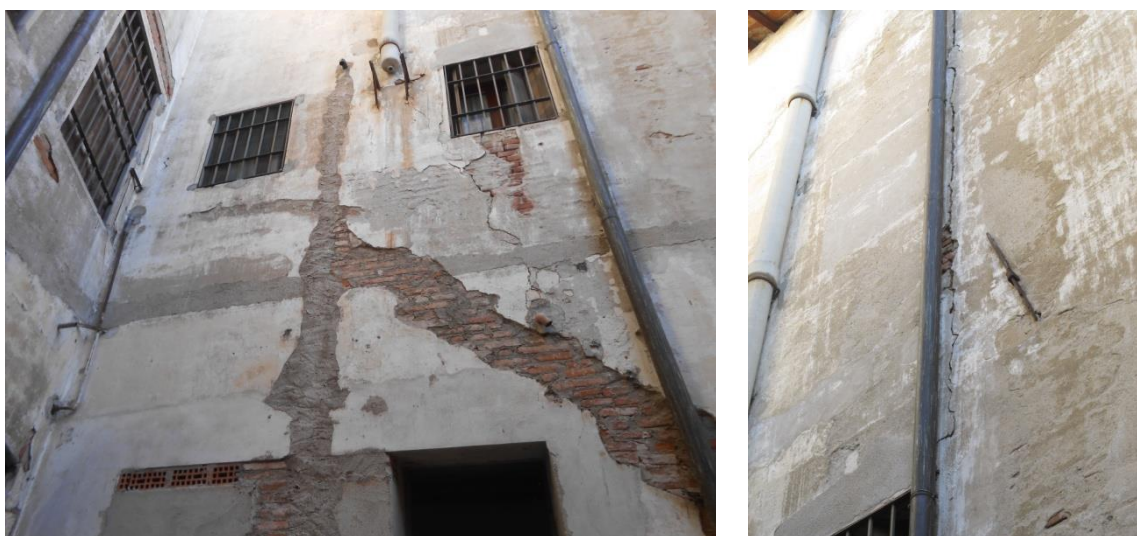
Il prospetto ovest dei vani T.07 e T.09 (in affaccio sul cortiletto interno T.12 adiacente la proprietà privata) presenta una muratura in mattoni pieni di laterizio interessata da alcune lesioni e già oggetto di passati

interventi di scuci-cuci. Seppur parzialmente nascosta da un pluviale, è inoltre visibile una linea di discontinuità della muratura proprio tra il prospetto del vano T.09 e quello del vano T.07, a denunciare forse una diversa fase costruttiva della porzione di fabbricato ove si inserisce la loggia a doppia altezza (T.13) posta dirimpetto a quella cinquecentesca rispetto alla porzione più meridionale, che attualmente ospita la casa del custode e che si contraddistingue, in corrispondenza del prospetto sul cortile, per l'andamento nettamente più avanzato rispetto alla loggia, oltre che per una minore accuratezza nella composizione architettonica e nella finitura.

Figura 2.25: prospetto ovest sul cortile interno T.12: a sx traccia di lesioni e di un vecchio intervento di scuci-cuci; a dx segno di discontinuità della tessitura muraria visibile tra il prospetto esterno del vano T.07 e quello del vano T.09.

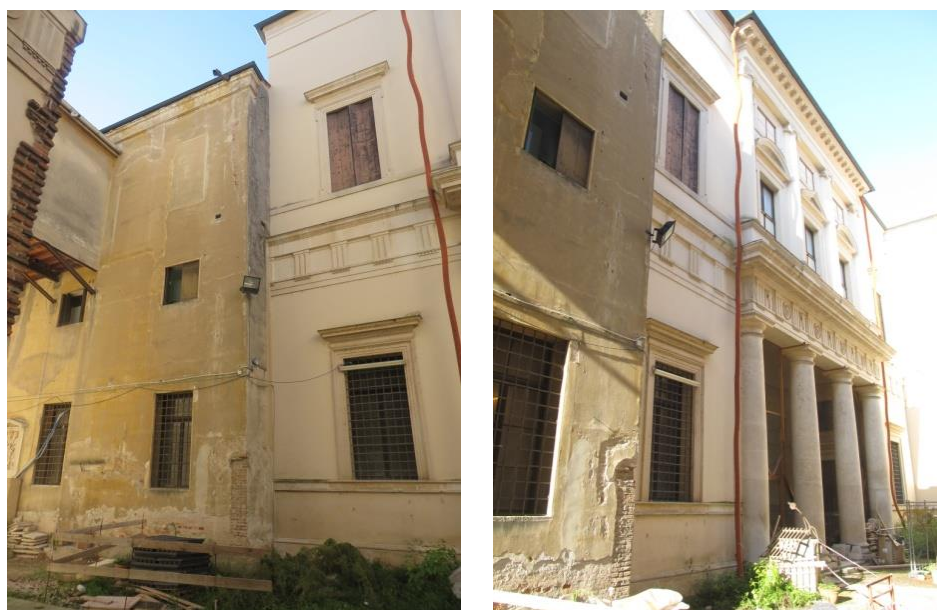
Figura 2.26: prospetto est sul cortile principale, ove risulta ancora più evidente la diversa fase e qualità costruttiva tra la porzione nord e quella sud dell'ala ottocentesca

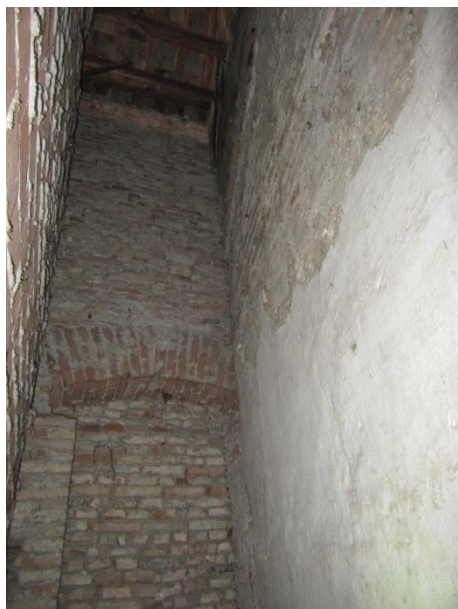
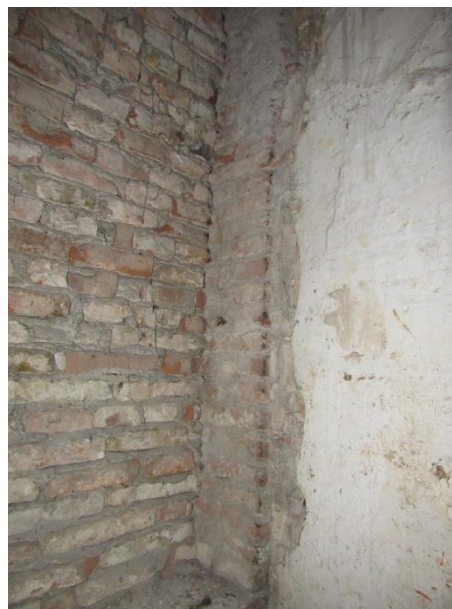
Sul lato sud del cavedio racchiuso tra la parete strutturale e la controparete è invece visibile una muratura in mattoni pieni con una vecchia apertura ad arco tamponata senza ammorsamento con le spalle laterali.

Figura 2.37: vano N.03.b: apertura tamponata in corrispondenza della parete che chiude a sud il cavedio

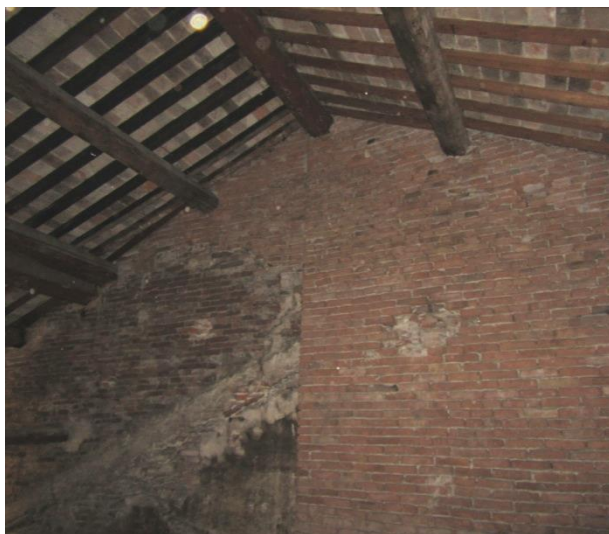
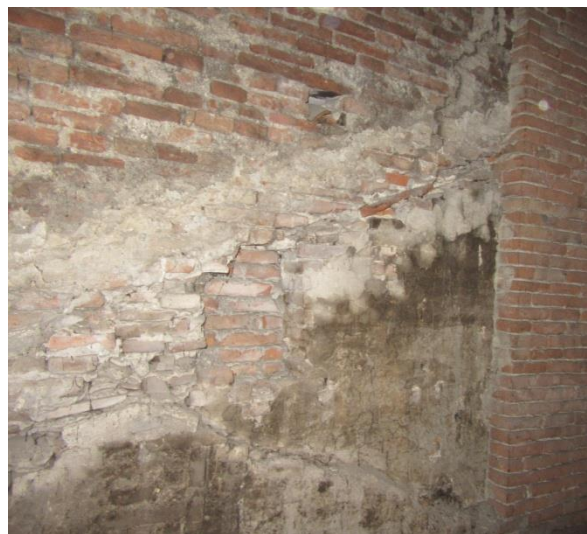
1 2

Figura 2.42: sottotetto S.02.a-b: parete lato ovest, confinante con l'altra proprietà: sul lato sud (a sinistra nella foto 1) è visibile il paramento murario vero e proprio, interessato da una sopraelevazione, denunciata dal segno di una precedente linea di falda (cfr foto 2). Il paramento murario sul lato nord (a destra nella foto 1) risulta invece nascosto da una rifoderia in mattoni pieni ad una testa, che dal verso di tessitura dei mattoni risulta poco o per nulla ammorsata con la muratura retrostante

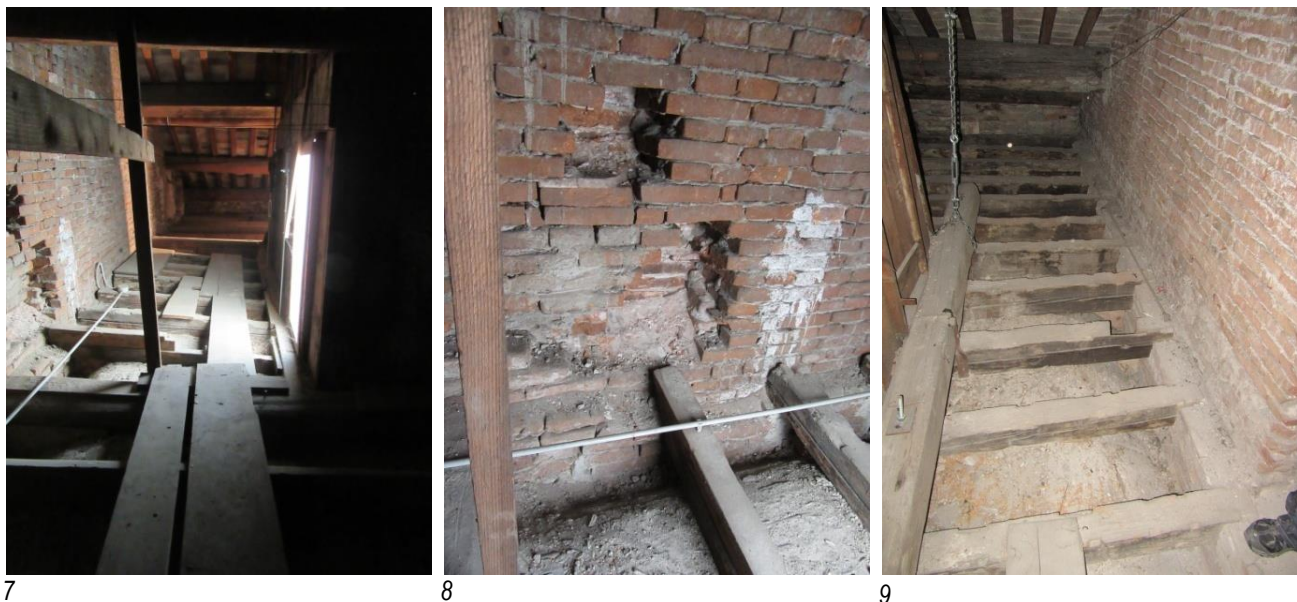
Figura 2.45: sottotetto S.02.a-b: parete lato est, verso sud. Foto 8: dettaglio della rifodera a due teste, che appare scarsamente ammassata con la parete retrostante. Le travi di controsoffitto sembrano poggiare su una risega ad una testa (cfr anche foto 9)

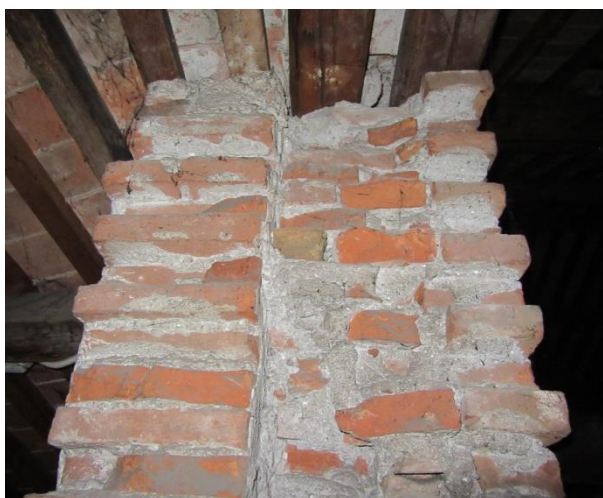
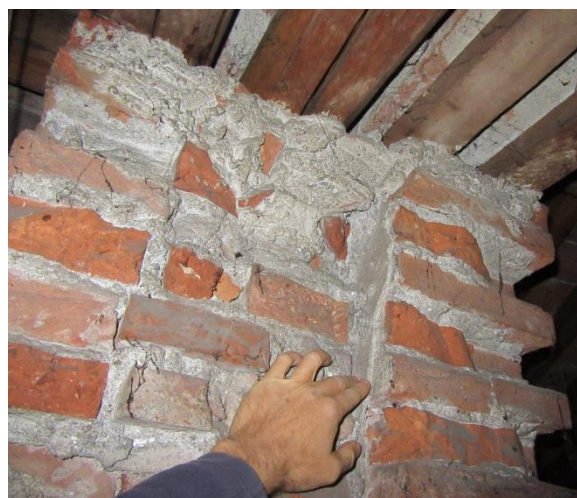
Figura 2.46: sottotetto S.02.a-b: parete lato est: dettaglio della sezione trasversale della parete in corrispondenza dell'apertura comunicante con il sottotetto S.01.b, ove è evidente la rifodera ad una testa, per nulla ammorsata con la parete retrostante, che appare a sua volta scarsamente ammorsata

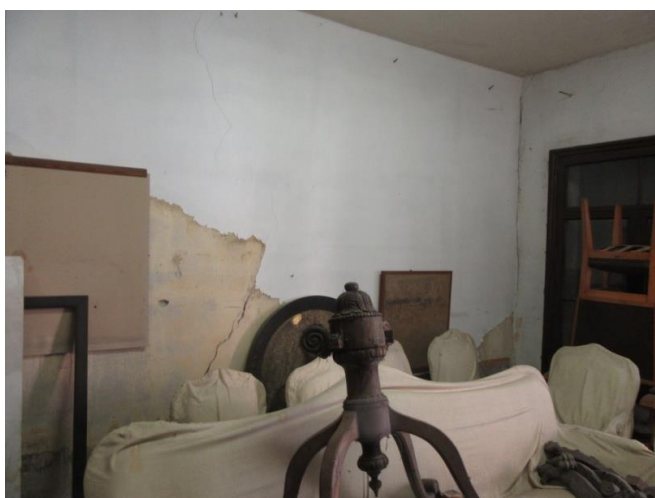
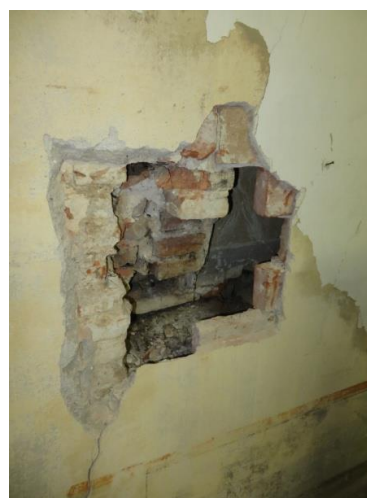
Figura 2.47: piano ammezzato – vano A.06.a: a sinistra lesione rilevata sulla parete ovest, in prossimità della facciata su corso Palladio; a destra dettaglio del saggio che ha consentito di comprendere come la lesione interessasse in realtà una controparete in foglio

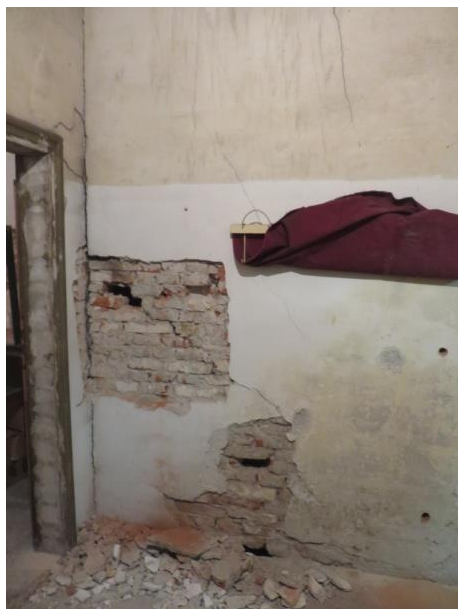
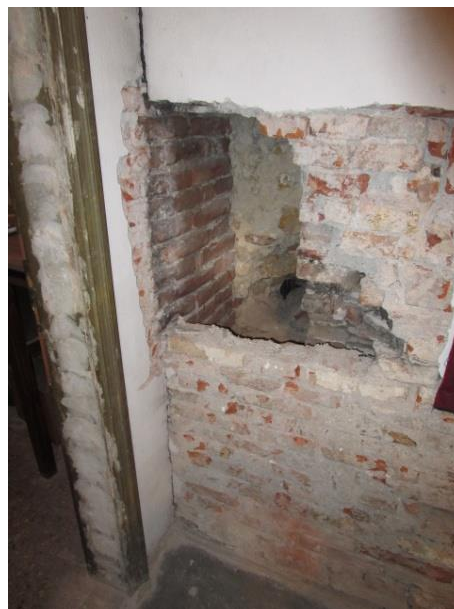
Figura 2.48: piano ammezzato – vano A.06.b: a sinistra lesione rilevata sulla parete ovest, in prossimità della porta comunicante con l'ambiente A.06.c; a destra dettaglio del saggio che ha consentito di comprendere come la lesione interessasse in realtà una controparete ad una testa

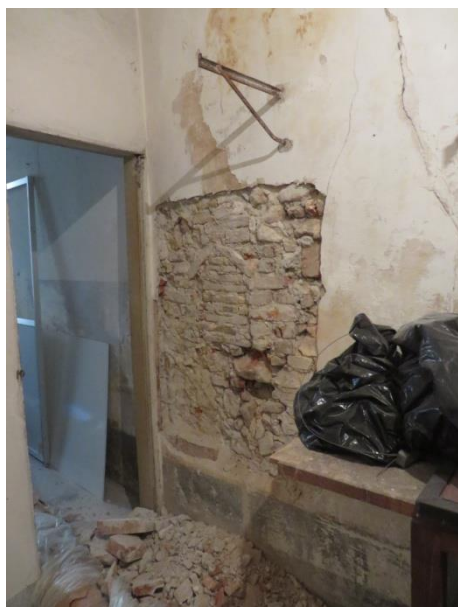
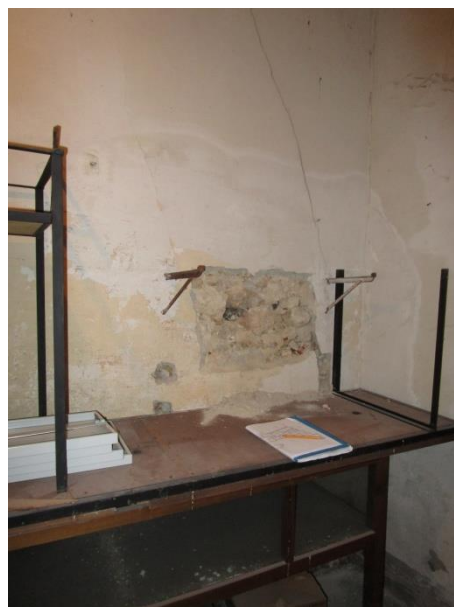
Figura 2.49: piano ammezzato – vano A.06.c: lesioni visibili sull'intonaco della parete ovest ed esito delle scarifiche, che hanno evidenziato una muratura in mattoni mista a pietrame dalla tessitura molto irregolare e rimaneggiata

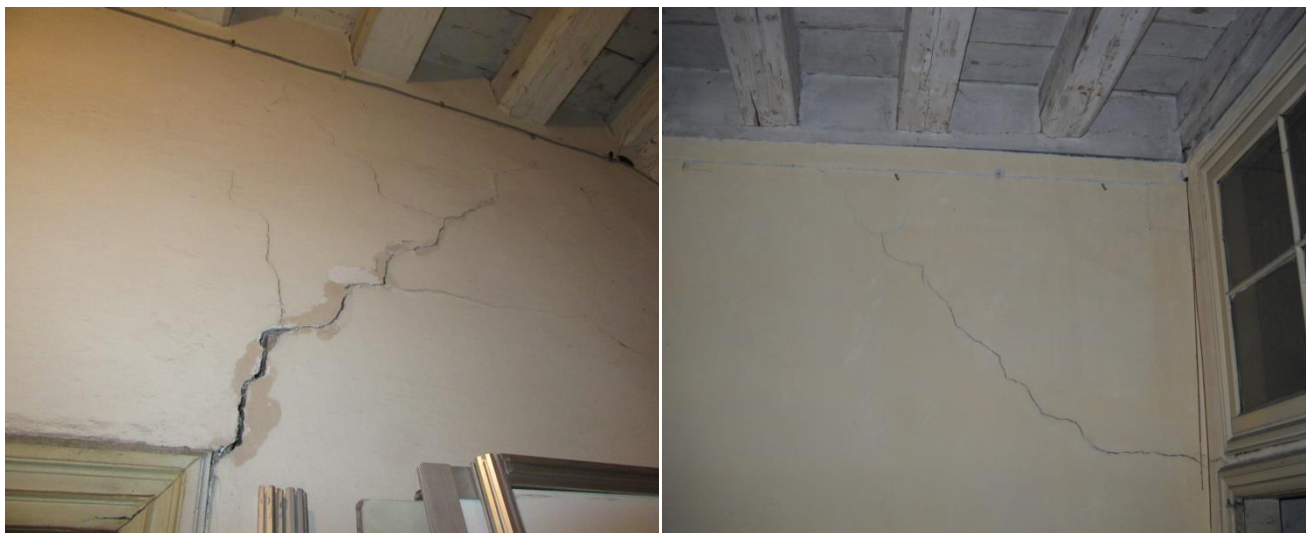
Figura 2.50: piano ammezzato: a sinistra vano A.06.c: lesione visibile in corrispondenza della parete non strutturale di separazione dal vano A.06.f; a destra vano A.06.e: lesione visibile in corrispondenza della parete non strutturale di separazione dal vano A.06.d

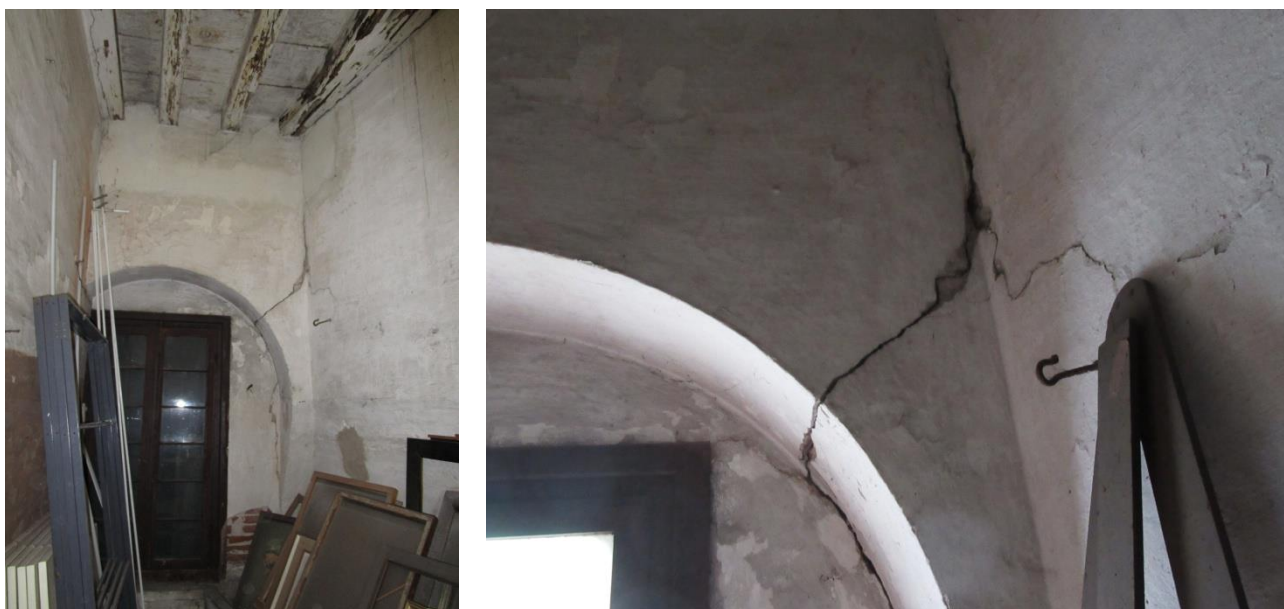
Figura 2.51: piano ammezzato – vano A.04.b: parete di fondo, verso il cavedio, ove è visibile una lesione in corrispondenza dell'imposta dell'arco che racchiude la finestra.

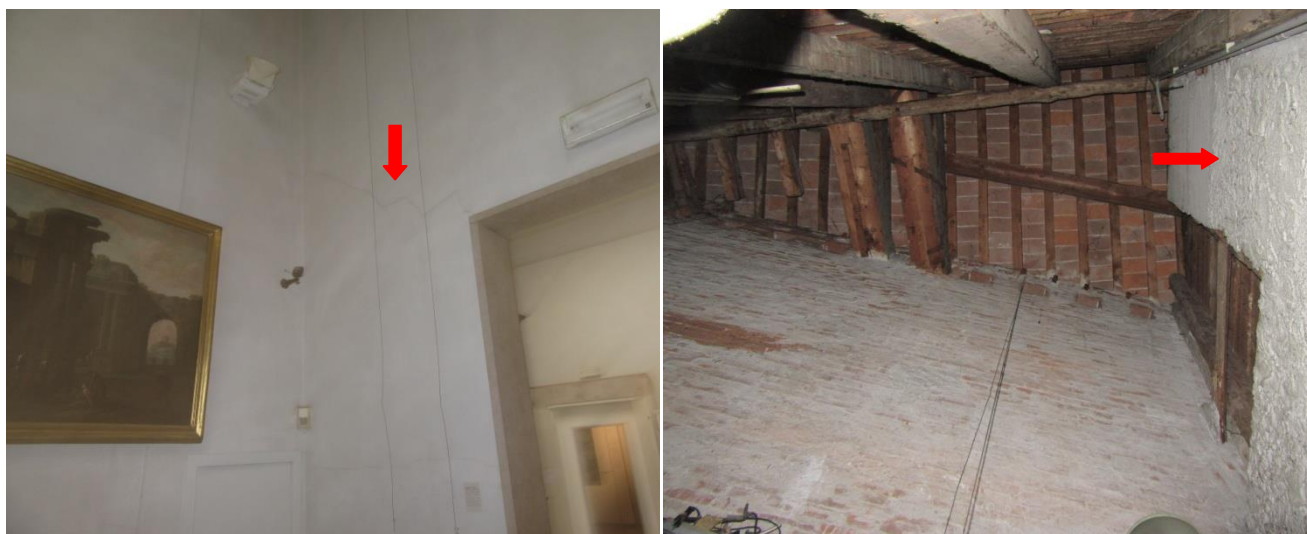
Figura 2.52: piano nobile – vano N.02.a (a sx) e disbrigo lungo il lato nord dello stesso (a dx). La parete, di spessore 30 cm e che presenta delle lesioni, è risultata essere costituita da murali verticali in legno e tavole poste orizzontalmente, a supporto di un rivestimento in arelle, poi intonacate. La parete risulta essere in falso rispetto al muro sottostante.

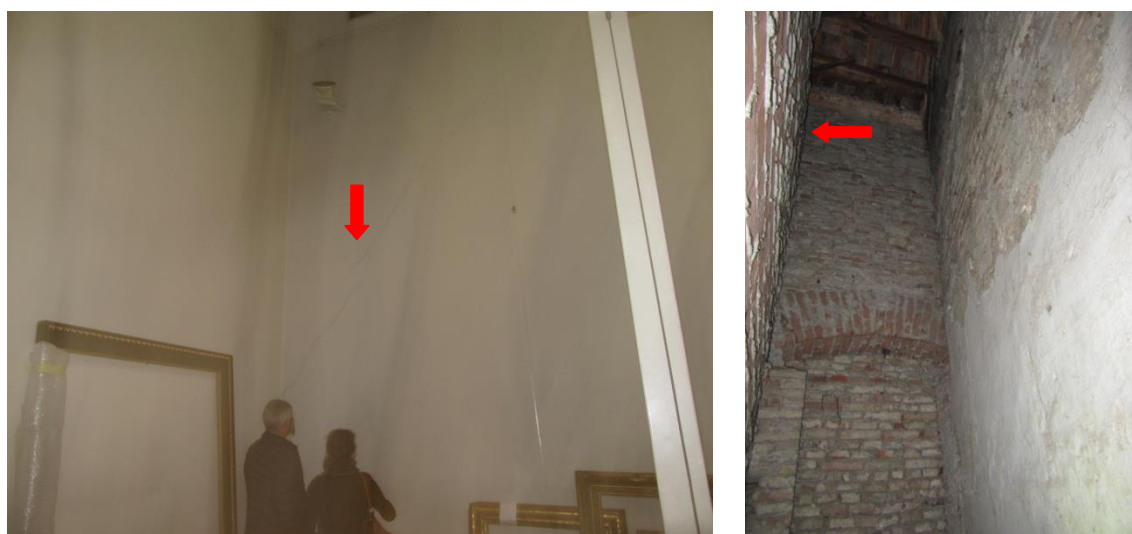
Figura 2.53: piano nobile – vano N.03.b: la lesione visibile sull'intonaco della parete ovest risulta riguardare la controparete in bimattoni (cfr foto a destra)

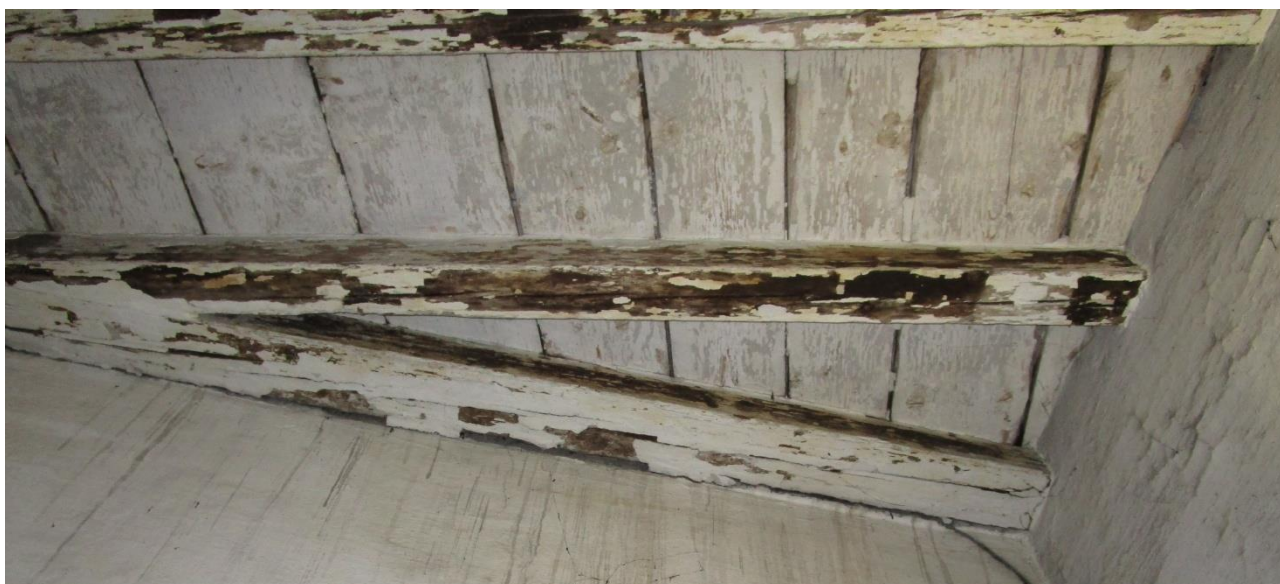
Un commento particolare meritano le travi a soffitto del vano A.04.b, che sembrano essere più estesamente degradate ed interessate da un maggior grado di umidità (aspetto che probabilmente ha compromesso la buona aderenza della pittura color crema che le ricopre, generalmente meglio conservata nel caso degli altri solai).

Figura 2.94: foto di dettaglio del degrado delle travi a soffitto del vano A.04.b

In merito allo stato di degrado dei solai, si ravvisa inoltre la necessità di procedere ad un generale trattamento antitarlo di travi e tavolato, oltre che alla sostituzione delle travi lignee irrimediabilmente ammalorate, che dovranno essere individuate a seguito di un'accurata mappatura del degrado.

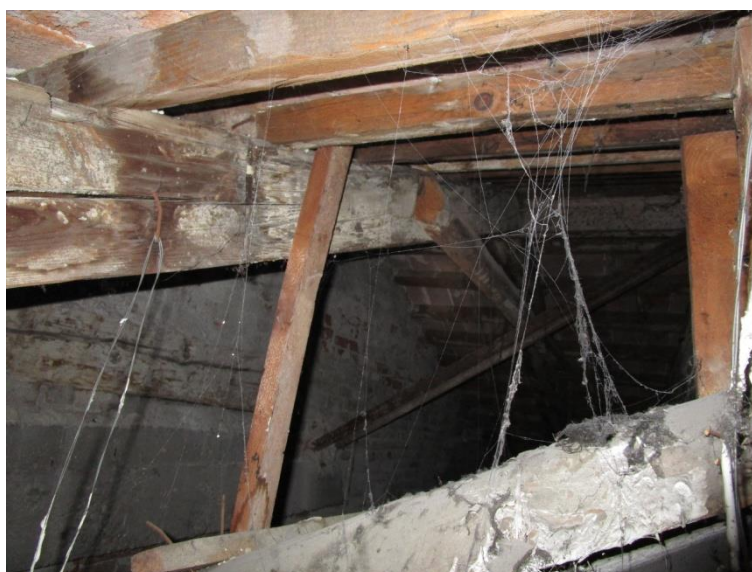
Figura 2.109: copertura S.06: foto scattata dal foro praticato sul controsoffitto. È ben visibile uno stato di diffuso degrado e scarsa manutenzione delle strutture lignee.

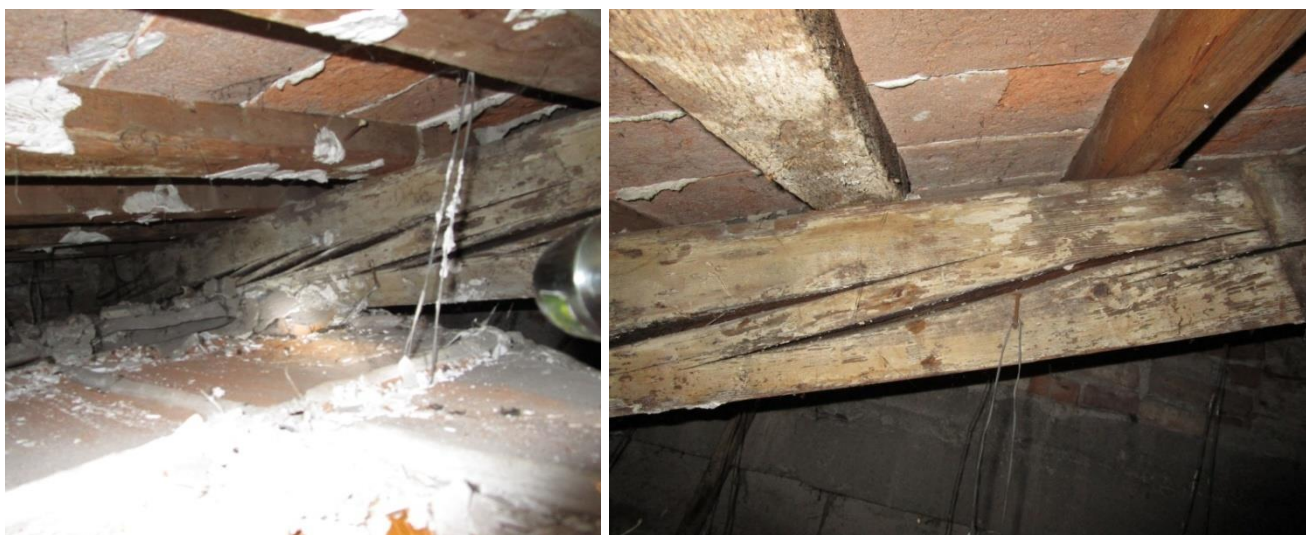
L'ispezione visiva ha consentito di riscontrare un generale stato di degrado e scarsa manutenzione delle strutture lignee, che aggrava ulteriormente la situazione di scarsa qualità costruttiva della copertura.

Figura 2.113: copertura S.06: a sx dettaglio della zona di appoggio alla muratura di una trave; a dx segni di degrado delle strutture lignee

- l'esecuzione di protesi in legno nei casi di degrado localizzato o la completa sostituzione degli elementi esistenti ritenuti irrecuperabili a giudizio della D.L. con nuovi elementi in legno C24 di uguale sezione;
