# RESTAURO CONSERVATIVO DI PALAZZO CREPADONA

## DESTINATO ALLA NUOVA MEDIATECA DELLE DOLOMITI

RELAZIONE GENERALE  
DOCUMENTAZIONE FOTOGRAFICA

05.09.2018

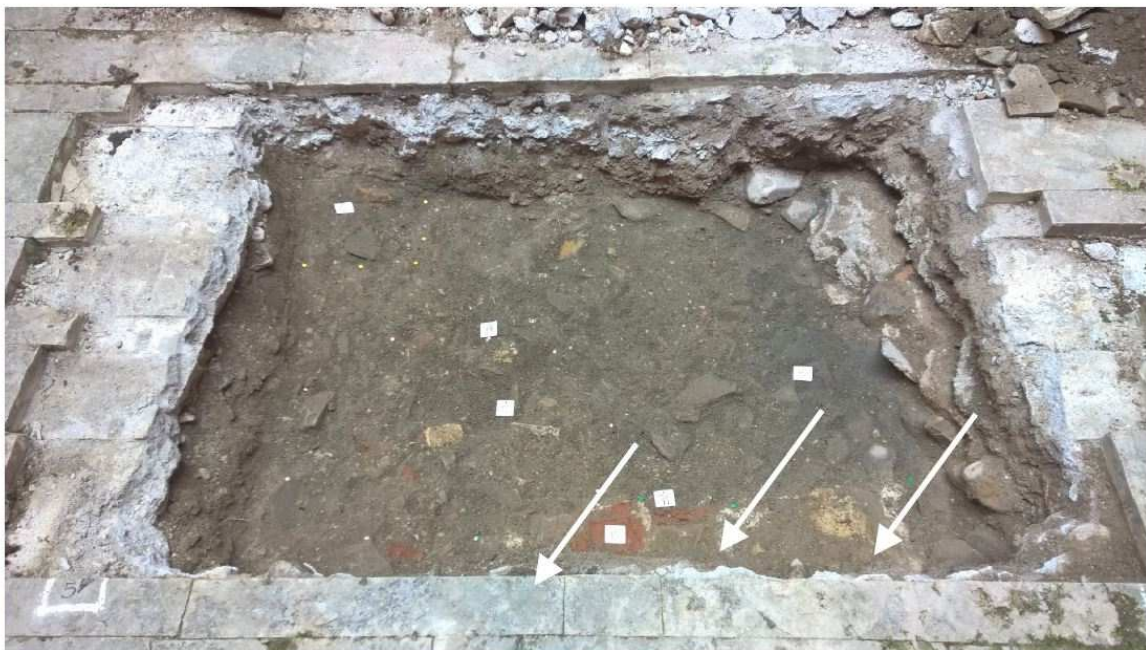
Il Sondaggio 1: in primo piano la muratura in laterizi (indicato dalla freccia), la restante porzione del sondaggio risulta occupata dal piano associato.

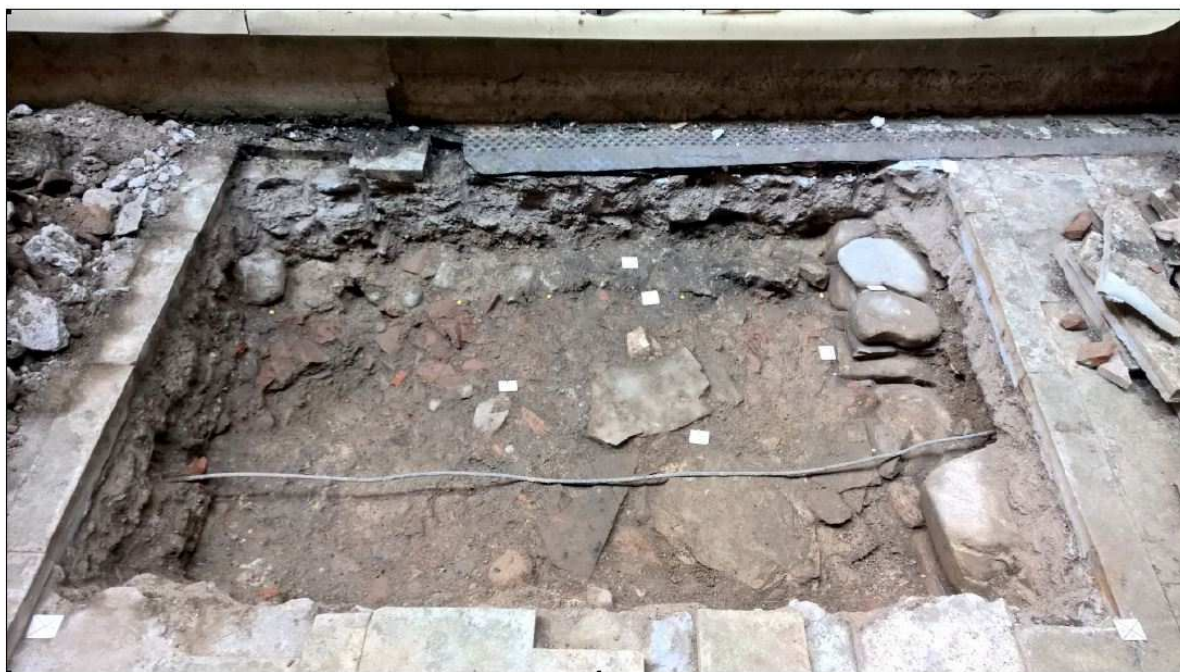
Il Sondaggio 2: in primo piano il residuo di pavimentazione in lastre limitato a destra e sullo sfondo da muraure in ciottoli.

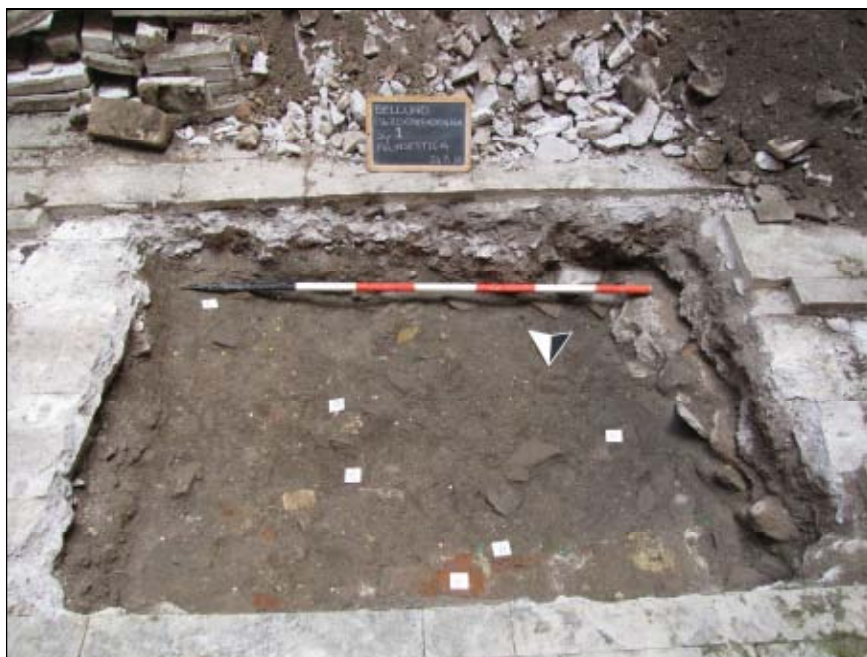
Fig. 3. Il SG1.

L'evidenza più antica individuata è rappresentata da un piano di calpestio (US 15, **fig. 3**) costituito da un riporto sabbio-limoso di colore grigio-bruno, con scheletro di breccia minuta di calcare, caratterizzato dalla presenza di piccole lastre centimetriche di calcare disposte in assetti planari; sul piano si conservava un film di frequentazione di colore grigio-nerastro, con abbondanti frustoli carboniosi e noduli di malta, oltre a sporadica presenza di schegge di laterizio.

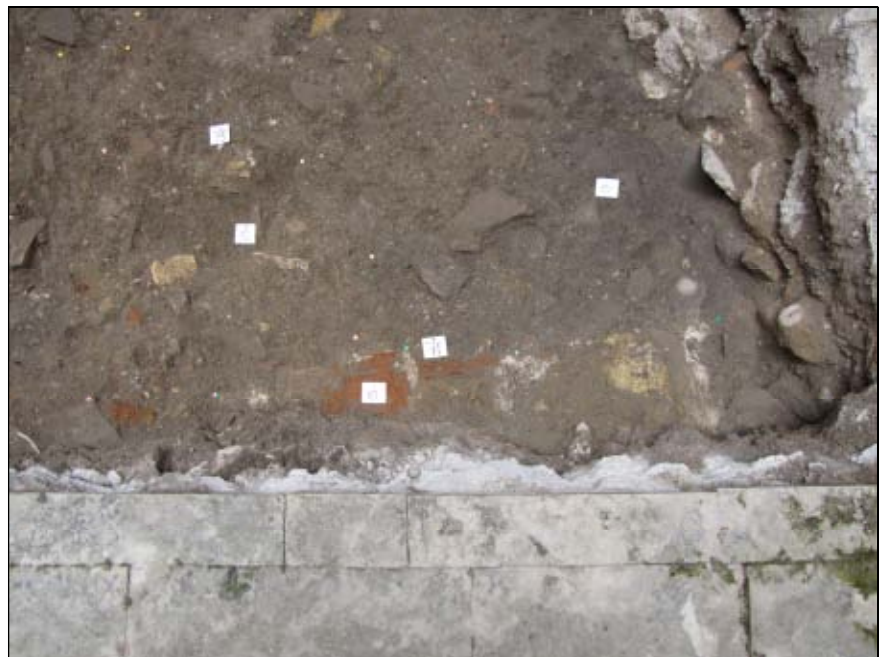
Su US 15 era stato operato il taglio US -11, negativa per l'impianto di USM 10 (fig. 5).

USM 10 occupa il lato N del sondaggio e si configura come una muratura (orientata ENE-WSW) messa in opera con mattoni allettati su una malta di calce di colore bianco-rosaceo, con degrassante sabbia; da notare come a W vi fosse un blocco di limo giallo selezionato, sulla cui pertinenza alla muratura allo stato attuale dell'indagine non è possibile fare altre considerazioni.

USM 10 prosegue a E oltre il limite di scavo, mentre a W risulta tagliato da un manufatto in cemento contemporaneo.

Fig. 5. Dettaglio di USM 10.

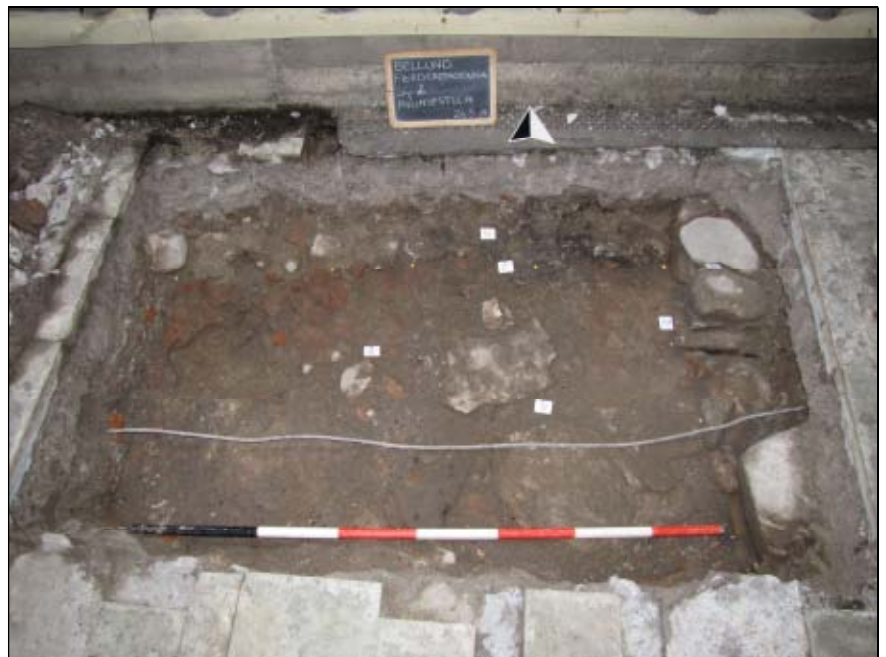
L'indagine nel SG 2 ha messo in luce la presenza di un riporto strutturato e pluristratificato (US 8, **fig. 6**), costituito da matrice sabbio-limosa grigio-bruna, in cui sono affogati elementi di grosse dimensioni, come schegge di calcare e di laterizio, al cui tetto è presente un livello costituito quasi integralmente di tegole spezzate, costipate e disposte in assetti orizzontali. Su US 8 si sviluppa la frequentazione US 9, formata da un film grigio-nerastro di matrice limo-sabbiosa, con abbondanti frustoli carboniosi, e sporadiche ossa animali, che si conserva in maniera disomogenea. I materiali provenienti da questo orizzonte sono ascrivibili ad un arco cronologico che va dal XVI al XVIII sec.

Fig. 6. Vista palinsestica.

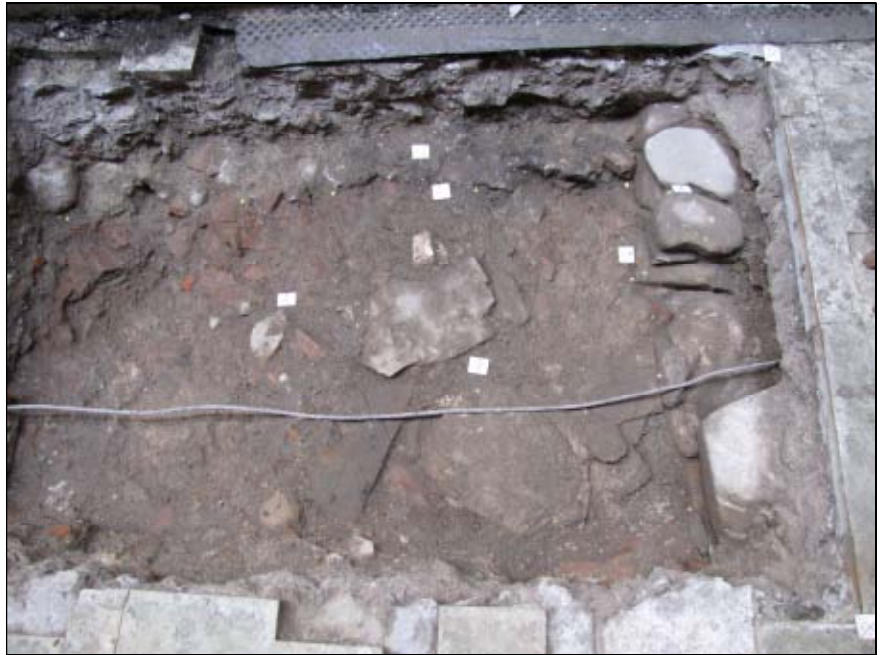
Su US 8 vi era poi la porzione residua della pavimentazione in lastre di calcare US 7 (conservata puntualmente, **figg. 6-7**), costituita da lastre di calcare di forma irregolare, spessore centmentrico, giustapposte fra di loro.

Fig. 7. Dettaglio di US 7; si notino anche le murature USM 3 (a destra dell'immagine) e USM 5 (in alto).

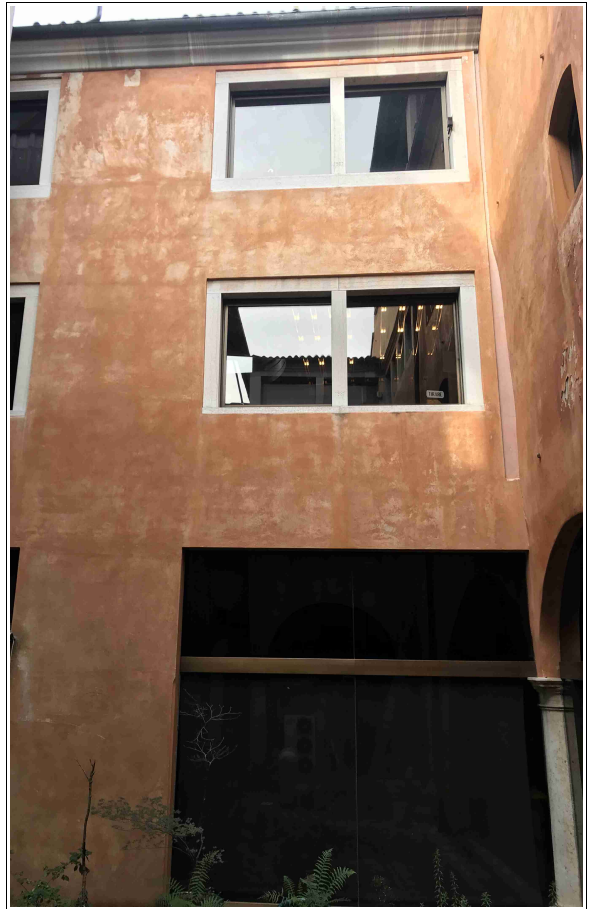
*Cortile interno, fronte est; corpo di fabbrica degli anni '80 con i conci lapidei datati 1981*

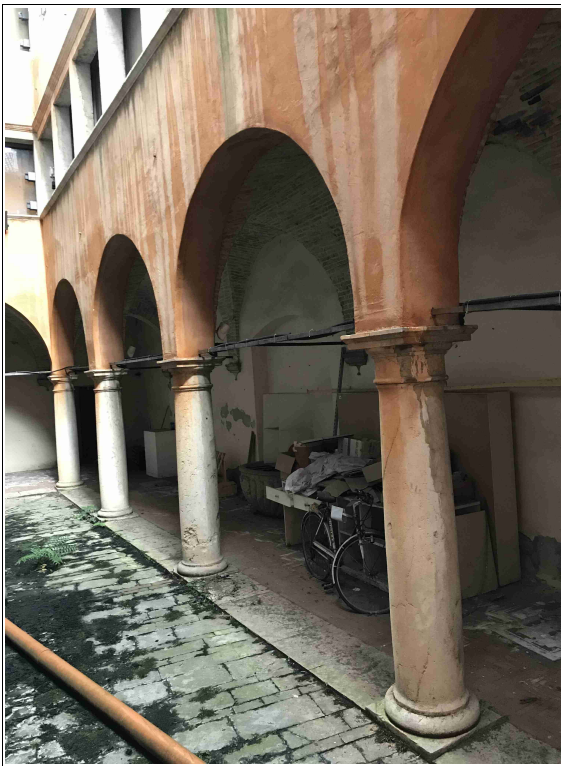
*Cortile interno, fronte sud: effetti del dilavamento con fenomeni di dissoluzione della coloritura e deposito sulle colonne lapidee.*

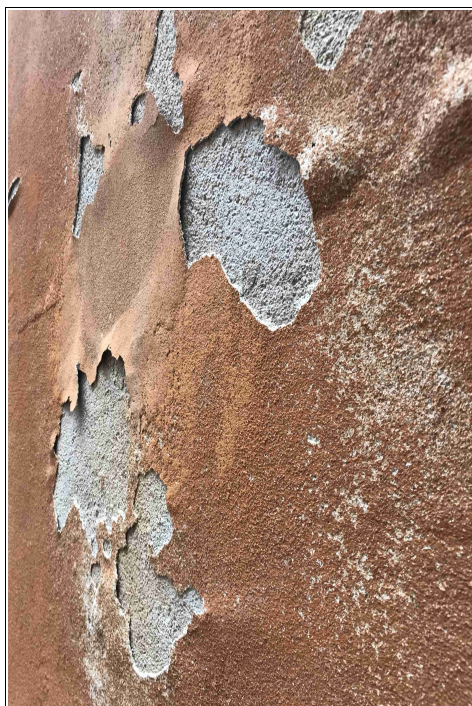
Cortile interno, fronte nord: fenomeni di distacco dell'intonachino degli anni '80 causato presumibilmente da una perdita da tubature interne.
