COMUNE DI CORNEDO VICENTINO

PROGETTO DI MODIFICA IMPIANTO DI AUTODEMOLIZIONE

**Integrazioni richieste con comunicazione protocollo n. 78693 del 20
Novembre 2017**

Interventi di sistemazione esterna

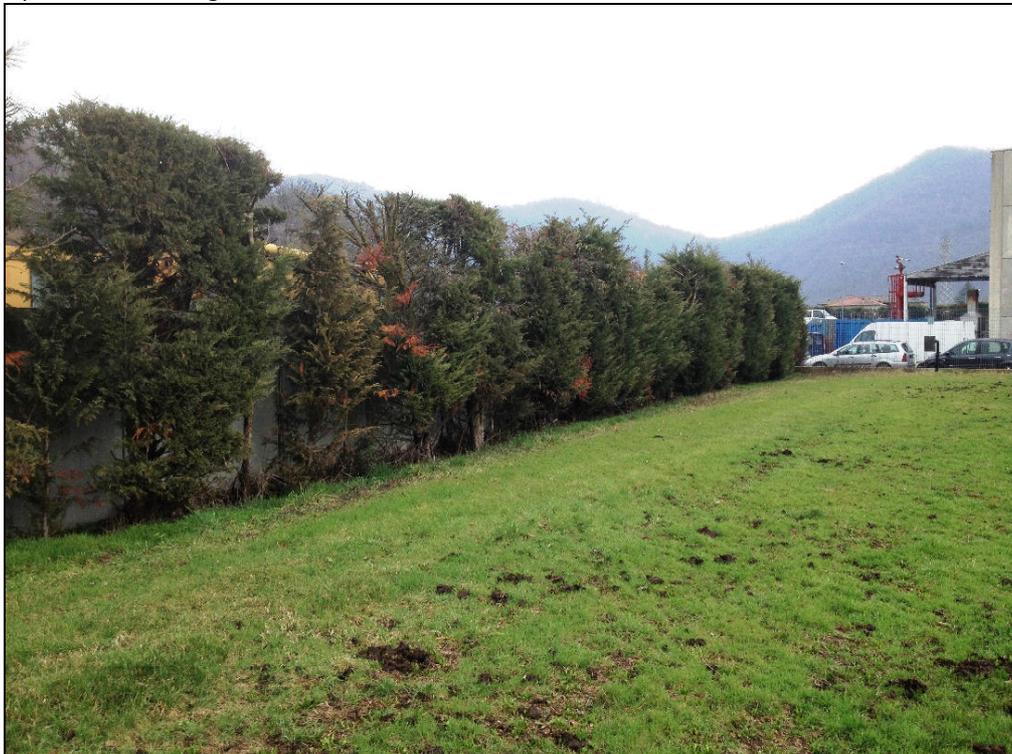
Lo stato fitosanitario risulta variabile a seconda dell'esposizione; nel lato rivolto a Sud (sviluppo circa 40 m) manifesta segni di stress termico dovuti all'eccessiva assolazione. Si segnalano, infatti, fallanze e soggetti deperienti che, nel complesso, conferiscono alla siepe un portamento irregolare e lacunoso.

FOTO 2: Siepe lungo il lato Sud; si evidenzia la sofferenza della siepe a causa della sfavorevole esposizione, con segni di disseccamento della chioma.

Si prevede l'eliminazione/sostituzione della siepe di *Chamaecyparis lawsoniana* rivolta verso Sud, l'attuale tipologia di siepe non appare in grado di sviluppare e crescere per assolvere appieno la funzione di mascheramento/ mitigazione visiva dei cantilever in progetto.

La siepe verrà ricostituita con piante di *Carpinus betulus fastigiata* (carpino bianco) disposto a filare con sesto d'impianto fitto, specie che assicurare una buon sviluppo in altezza e ottima funzione di mitigazione /mascheramento "alto".

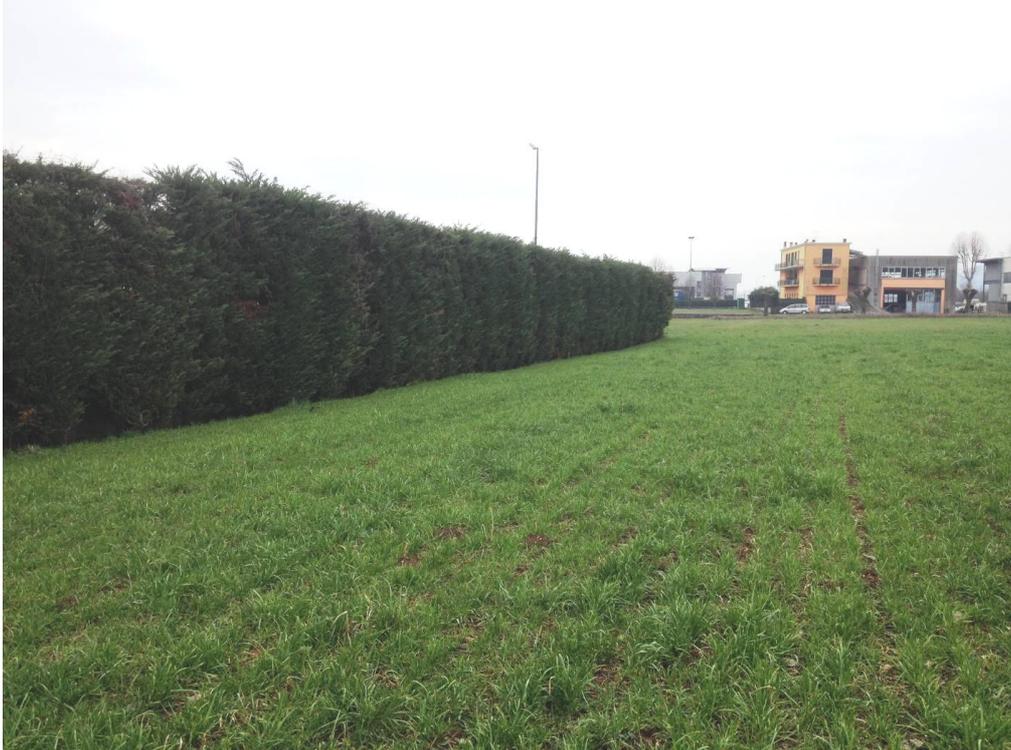
FOTO 3: siepe lungo il lato ovest. Si nota la buona vigoria della siepe che beneficia di maggiori apporti idrici e di una più favorevole esposizione.

Lungo i lati Ovest e Nord si prevede la sola sostituzione degli individui deperienti e le chiusura delle fallanze nella compattezza della siepe, attese le buone condizioni vegetative che l'attuale siepe presenta. Si prevede di utilizzare una specie diversa dalla *Chamaecyparis*, impiegando piante di *Laurus nobilis*, specie sempreverde che assicura il mantenimento della forma (compattezza) e dello sviluppo del filare esistente.

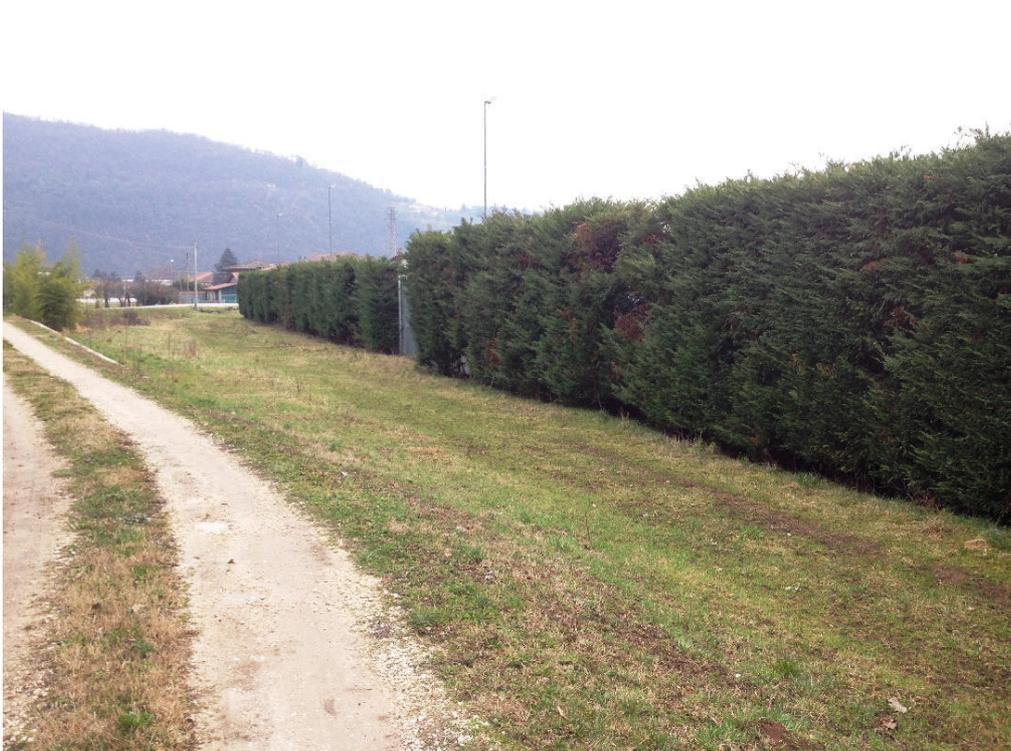
I lati Ovest (70 m), Nord (100 m) ed Est (70 m), manifestano uno stato fitosanitario soddisfacente, conferendo al filare un aspetto pressoché regolare. Le fallanze e i soggetti deperienti risultano occasionali, mentre si segnala la presenza di infestanti rampicanti (*Clematis vitalba*), che, a seconda della vigoria, hanno raggiunto le parti apicali delle chiome di alcuni soggetti.

FOTO 4: siepe lungo il lato nord. Si nota la buona vigoria della siepe, solo con poche piante danneggiate da vegetazione rampicante.

Si rendono, inoltre, necessarie azioni di lotta contro le infestanti, con particolare riferimento alla *Clematis vitalba*. A tal riguardo, si sconsiglia il taglio dell'infestante alla base in quanto si favorirebbe il successivo ricaccio e sviluppo; l'estirpazione manuale o il diserbo chimico, vista la modesta entità dell'intervento, rappresentano sicuramente modalità di intervento con maggior grado di successo.

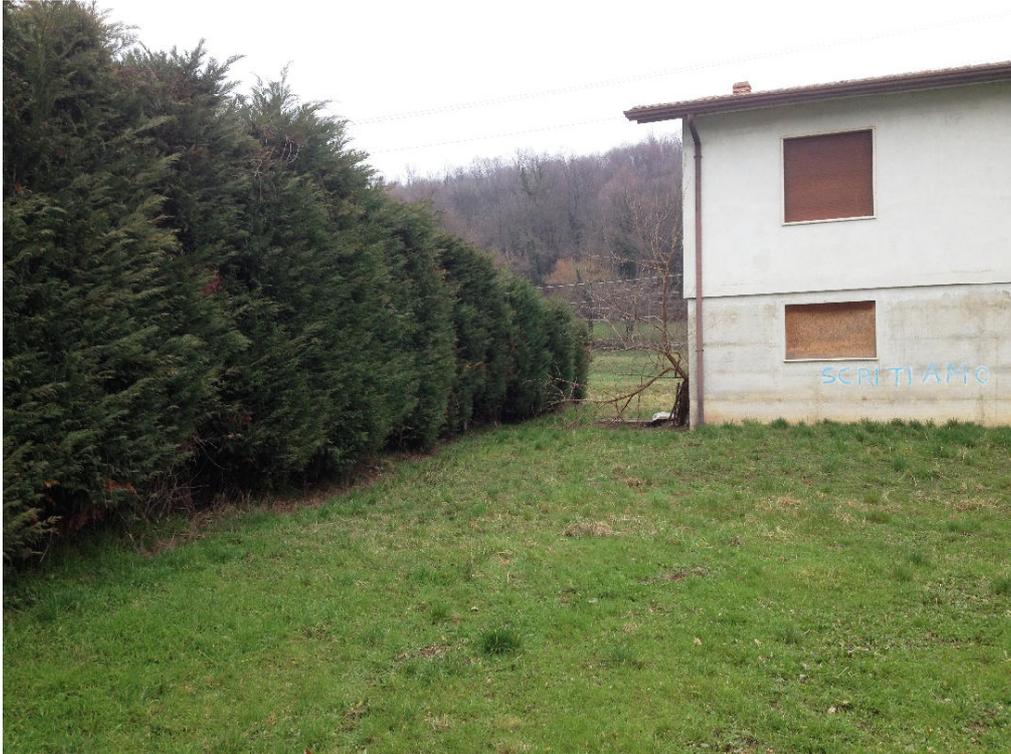
FOTO 5: ripresa fotografica della siepe lungo il lato est. Si nota la buona vigoria della siepe.

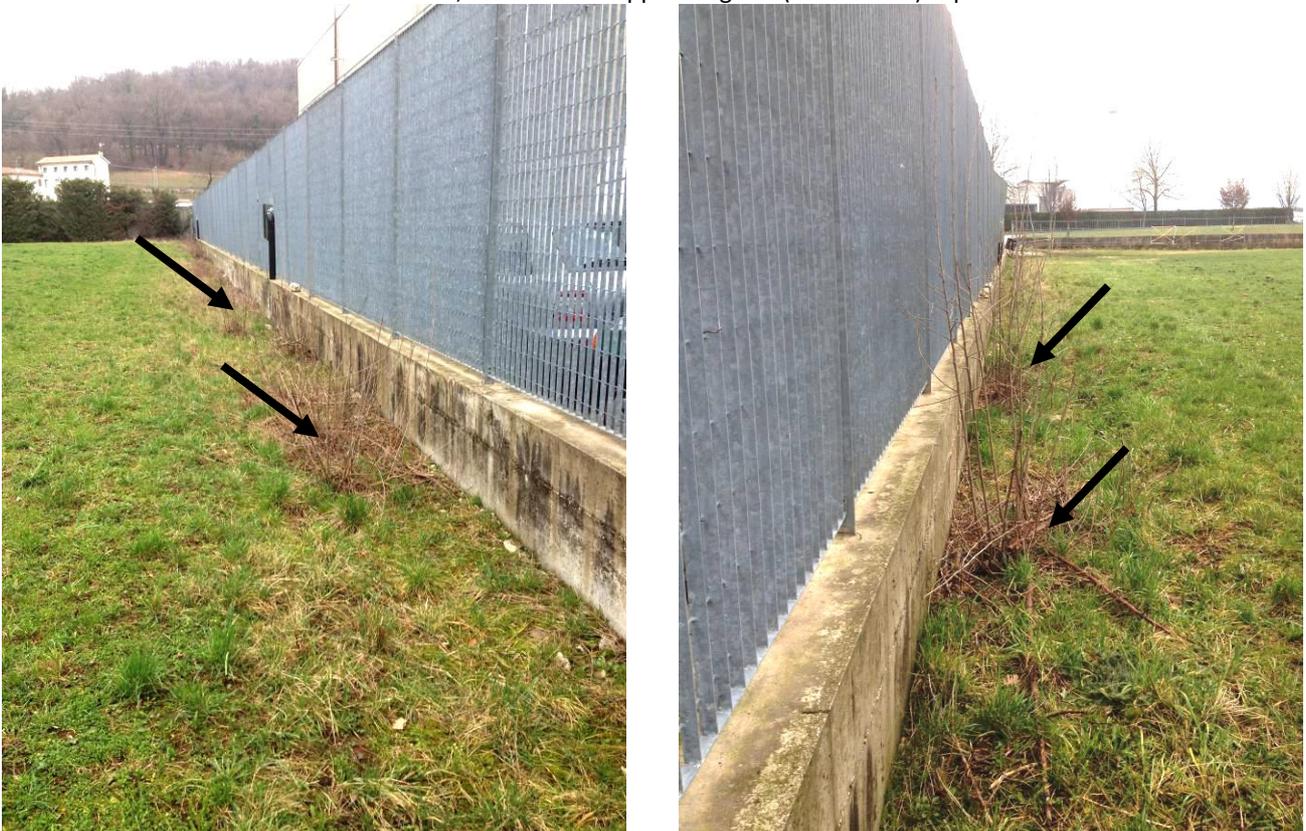
Lungo il limite Ovest dell'impianto, poco oltre la recinzione metallica aziendale, è presente un filare di gelso (*Morus alba*) sottoposto a periodica ceduzione, con un buon numero di polloni per ceppaia (circa 5-6) e ottima vigoria che potrebbero essere funzionali agli obiettivi di maggior inserimento ambientale dell'impianto

FOTO 6: Lato Ovest; si notano le ceppaie di gelso (*Morus alba*) capitozzate.

Lungo il limite Ovest dell'impianto, poco oltre la recinzione metallica aziendale, in accordo con il conduttore del fondo agricolo, si prevede il rilascio dei polloni di ricaccio delle ceppaie esistenti di *Morus alba*, in modo da favorire lo sviluppo di una struttura vegetazionale bene articolata in larghezza e in altezza dei soggetti, utile al perseguimento degli obiettivi di mitigazione prefissati.
