PROCEDURA GESTIONALE PAVIMENTAZIONE TRACCIATO KART

**KARTLAND SRL
Via Verona 74/w
36077 Altavilla Vicentina (VI)**

22.02.2019

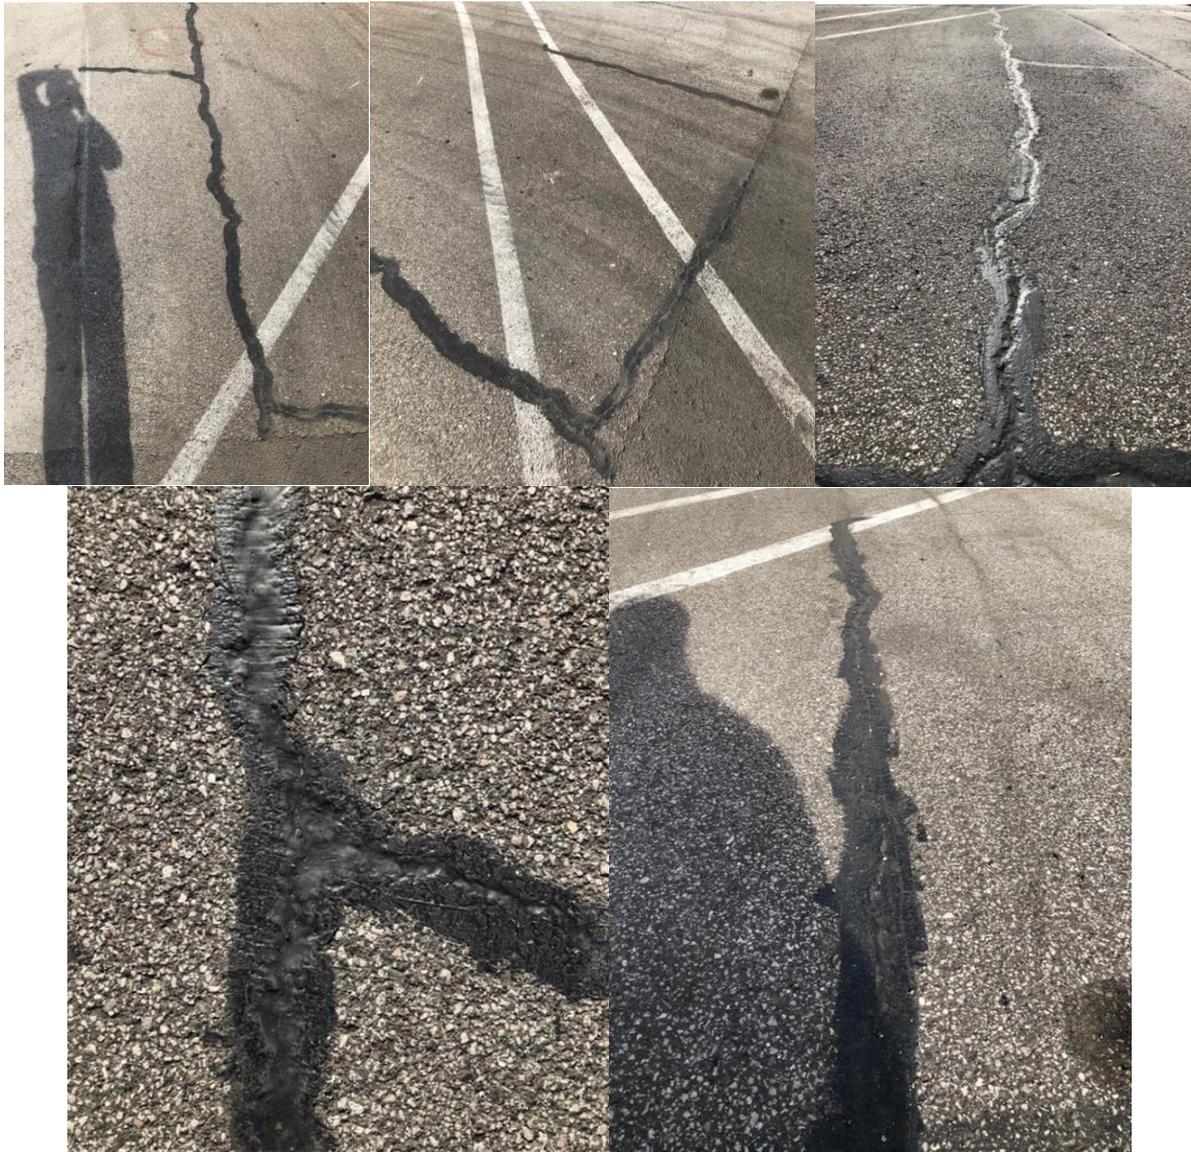
- **INTERVENTO DEL 21.02.2019**

NON CONFORMITA'		KARTLAND SRL Via Verona, 74/w Altavilla Vicentina (VI)
Data rivelazione	Descrizione della non funzionalità	Misure di ripristino
21.02.2019	Fessure sul nastro di asfalto del tracciato esterno inferiori a 0,8 cm	Sigillatura tramite collante bituminoso <ul style="list-style-type: none"> • Si allega foto dell'intervento
