RESTYLING E AMPLIAMENTO CENTRO COMMERCIALE CARREFOUR DI THIENE

VALUTAZIONE IMPATTO AMBIENTALE (VIA)

Relazione Agronomica

AGr001

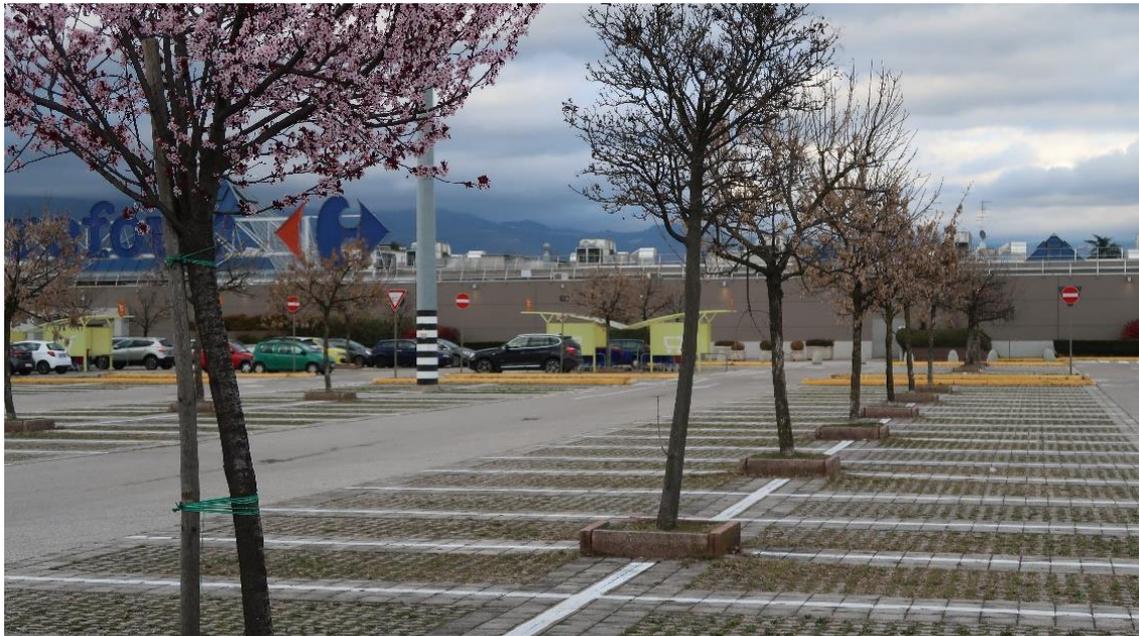
Le piante risultano molto stentate, l'accrescimento diametrico ed in altezza è molto ridotto. In particolare per quanto riguarda i frassini, lo stato fisiologico e fitosanitario è fortemente compromesso dalla scarsa qualità del substrato di partenza, dalla carenza di sostanze nutritive, dall'asfissia radicale e dall'effetto "isola di calore" che si sviluppa nel parcheggio nei mesi estivi. Per evitare interferenze con i mezzi motorizzati e per limitare lo sviluppo della chioma le piante hanno subito degli interventi di potatura che hanno provocato la perdita degli equilibri ormonali con ricaccio di numerosi succhioni. Alcuni prunus in forte stress hanno prodotto ricacci dal fusto e dal portainnesto.

In qualche caso i fusti delle piante presentano ferite dovute ad urti meccanici causati dalle auto in transito e numerosi danni si rilevano anche sulle cordonate che delimitano la formella di impianto. La pavimentazione è di tipo drenante, pertanto gli apparati radicali dovrebbero trovare spazio anche oltre la formella, come già accennato la scarsa qualità del suolo ed il notevole costipamento dello stesso costituiscono elementi che non favoriscono un corretto sviluppo radicale. Va rilevato infine che le piante non sono dotate di impianto di irrigazione, tale carenza unita ai ridotti volumi di terreno e alle altre problematiche evidenziate, le fa entrare rapidamente in stress idrico nei periodi estivi.

Foto 4.1.1 – vista delle piante del parcheggio e delle formelle che le ospitano da sud-ovest

E' prevista pertanto l'eliminazione dei *Prunus cerasifera* "pissardi" e dei *Fraxinus excelsior* presenti nei parcheggi, contestualmente saranno eliminate le relative formelle che costituiscono spesso un

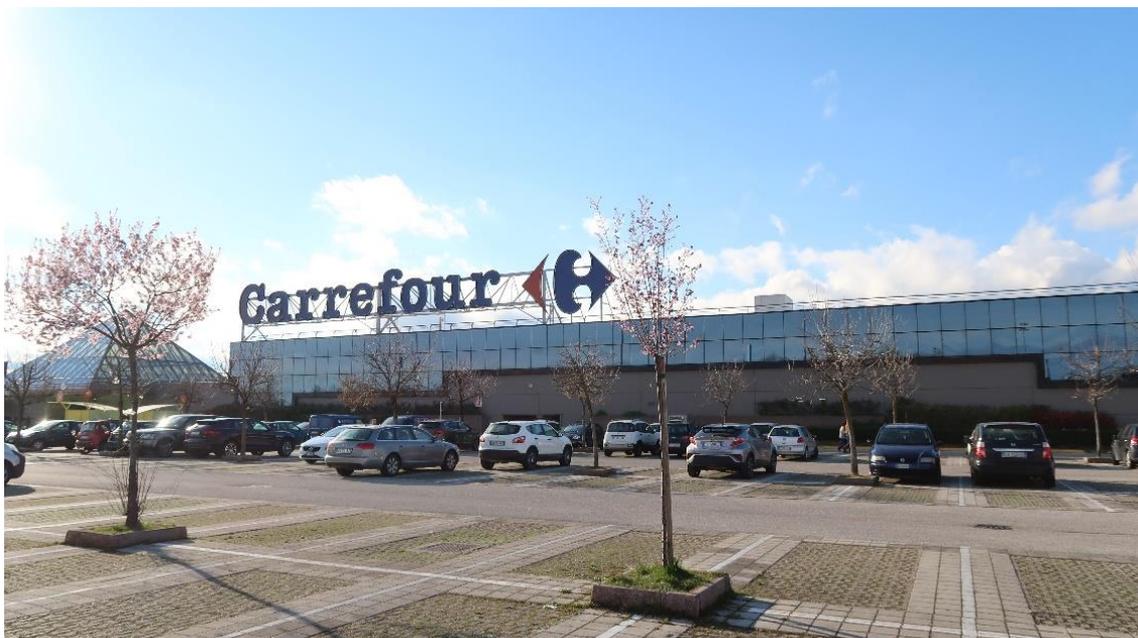
Foto 4.1.2 – vista delle piante del parcheggio e delle formelle che le ospitano da sud-est

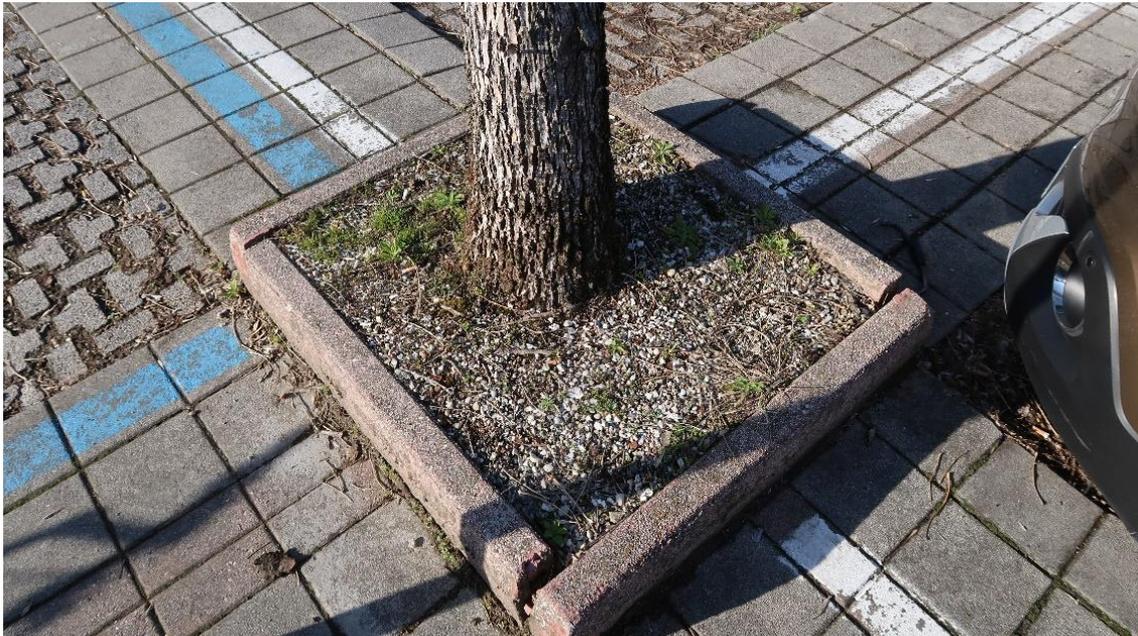
Foto 4.1.3 – dettaglio formella delle alberature del parcheggio

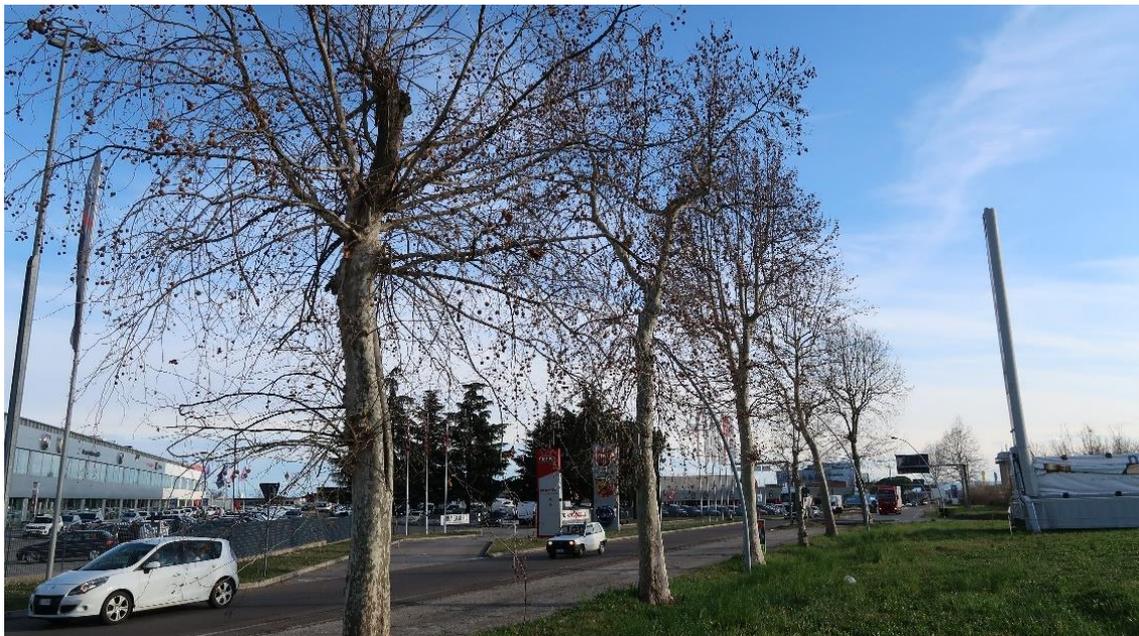
La prima, la seconda e la quinta pianta da nord del filare di platani presentano ferite longitudinali sul lato sud-ovest del fusto nelle quali sono attive delle estese carie del legno. La sesta pianta del filare (quella posta più a sud) ha invece il colletto posto molto vicino alla sede stradale ed il suo apparato radicale potrebbe essere stato danneggiato o ridotto a seguito di lavori manutentivi o per la realizzazione della viabilità. Come spesso accade agli esemplari di questa specie, nel passato le

piante sono state oggetto di importanti potature e di capitozzature, la forma e lo sviluppo della chioma risultano pertanto piuttosto condizionati da tali interventi.

Foto 4.2.1 – vista del filare di platani da Via del Terziario

Per tutte le piante di platano e di acero che mostrano carie del legno o difetti rilevanti è necessario effettuare degli approfondimenti tramite valutazione di stabilità strumentale con metodo VTA (Visual Tree Assessment).

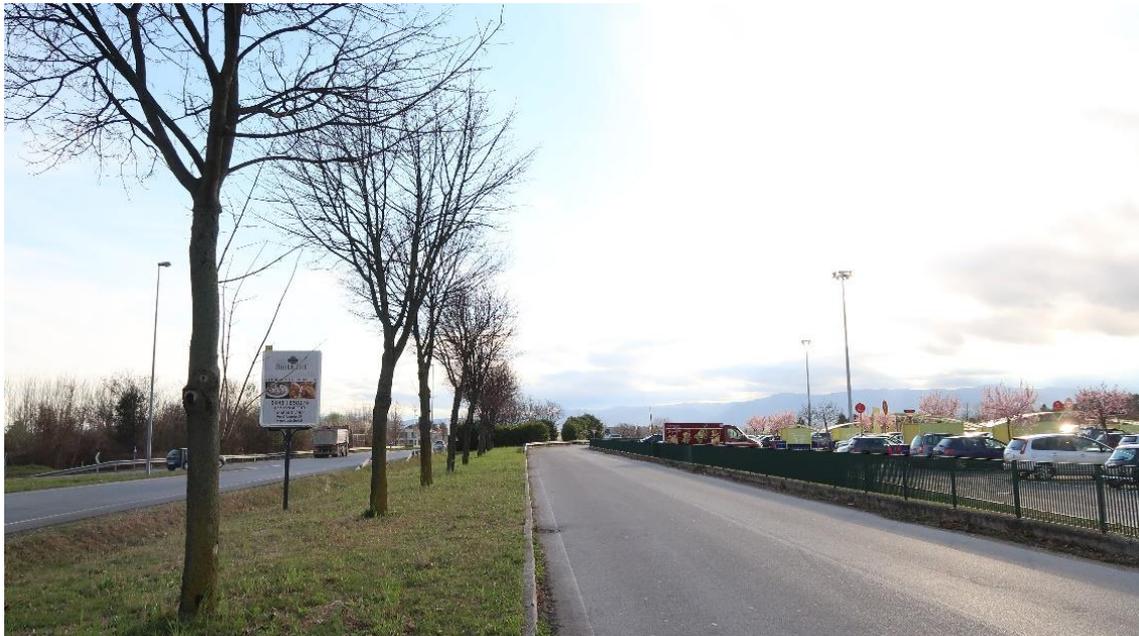
Per quanto riguarda il filare di aceri, molte piante presentano ferite longitudinali sul lato sud-ovest. Tale fenomeno è probabilmente da imputarsi ad uno stress termico subito dalle piante in giovane età quando nei giorni invernali la temperatura del fusto subisce una drastica diminuzione di temperatura al calare del sole. Sulle piante 1, 6 e 7 (considerando la numerazione da nord verso sud) tali ferite sono degenerate in carie del legno. La chioma di questi alberi ha subito pochi interventi cesori volti più che altro all'innalzamento dell'impalco, sarebbe quindi necessario effettuare una potatura che permetta di limitare i fenomeni di codominanza.

Foto 4.2.2 – vista del filare di aceri da Via Martiri di Marcinelle

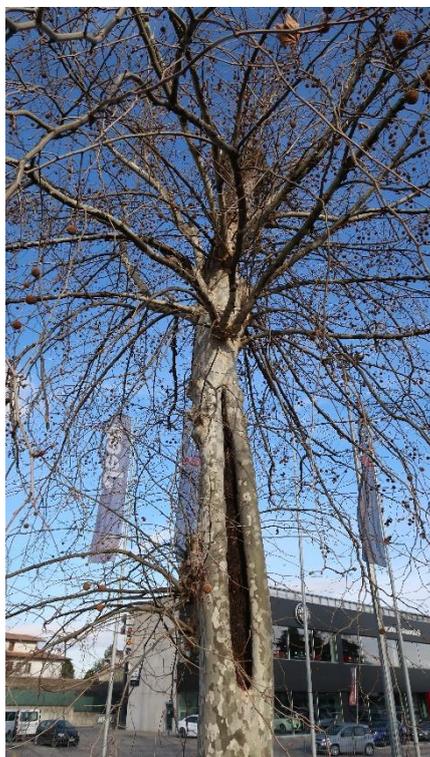
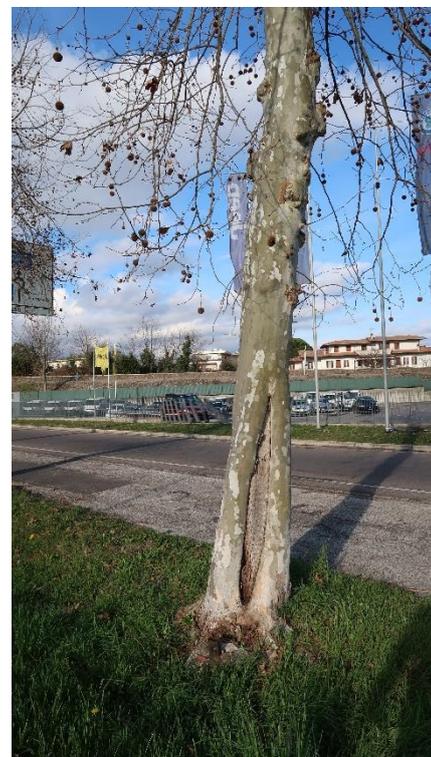
Foto 4.2.3 e 4.2.4 – ferite longitudinali con carie sulle piante 1 e 5 del filare di platani

Per tutte le piante di platano e di acero che mostrano carie del legno o difetti rilevanti è inoltre necessario effettuare degli approfondimenti tramite valutazione di stabilità strumentale con metodo VTA (*Visual Tree Assessment*).

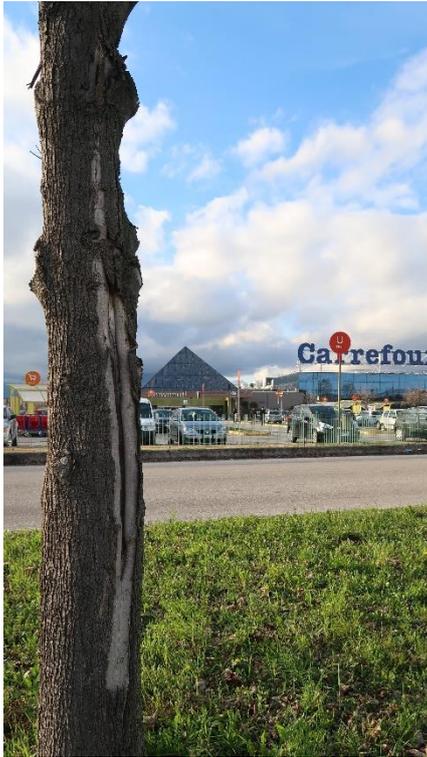
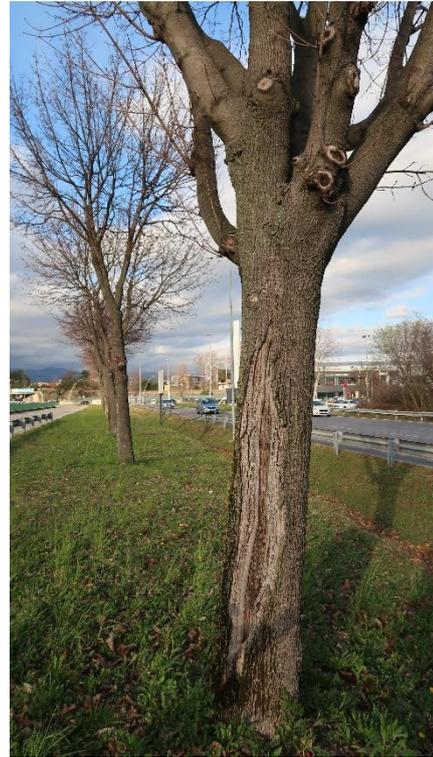
Foto 4.2.5 e 4.2.6 – ferite longitudinali con carie sulle piante del filare di aceri

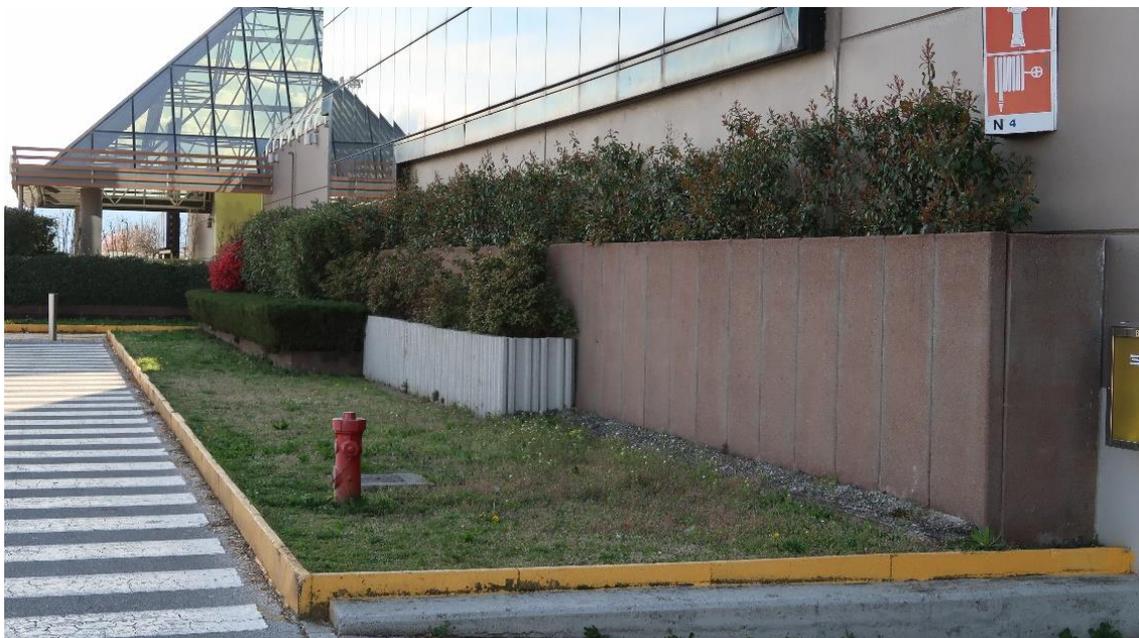
Alcune specie presentano uno stato fitosanitario sofferente evidenziato dalla presenza di clorosi sulle foglie (*Rincospermum*, *Rosa*), i bossi mostrano invece inevitabili attacchi della piralide del bosso. In generale il substrato vegetativo risulta di scarsa qualità e povero di sostanza organica.

L'impianto di irrigazione è presente solo sulle aiuole arbustive, la mancanza dello stesso sui tappeti erbosi genera un'importante sofferenza e favorisce l'insediamento delle specie infestanti.

Foto 4.3.1 – le aiuole con arbusti della facciata sud-est

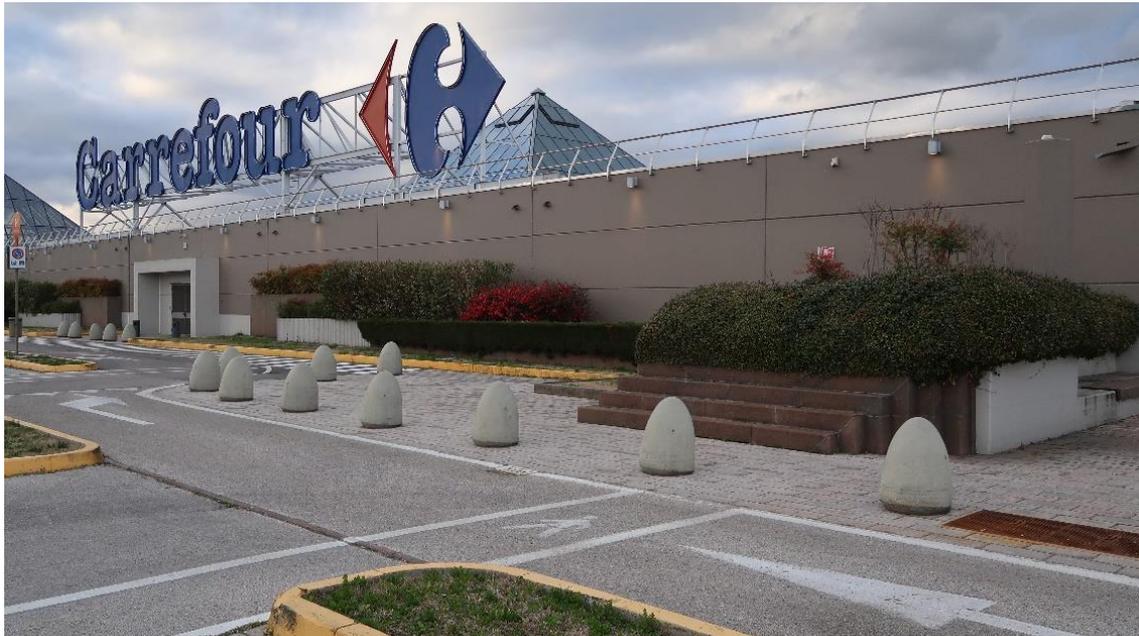
Foto 4.3.2 – le aiuole con arbusti della facciata sud-ovest

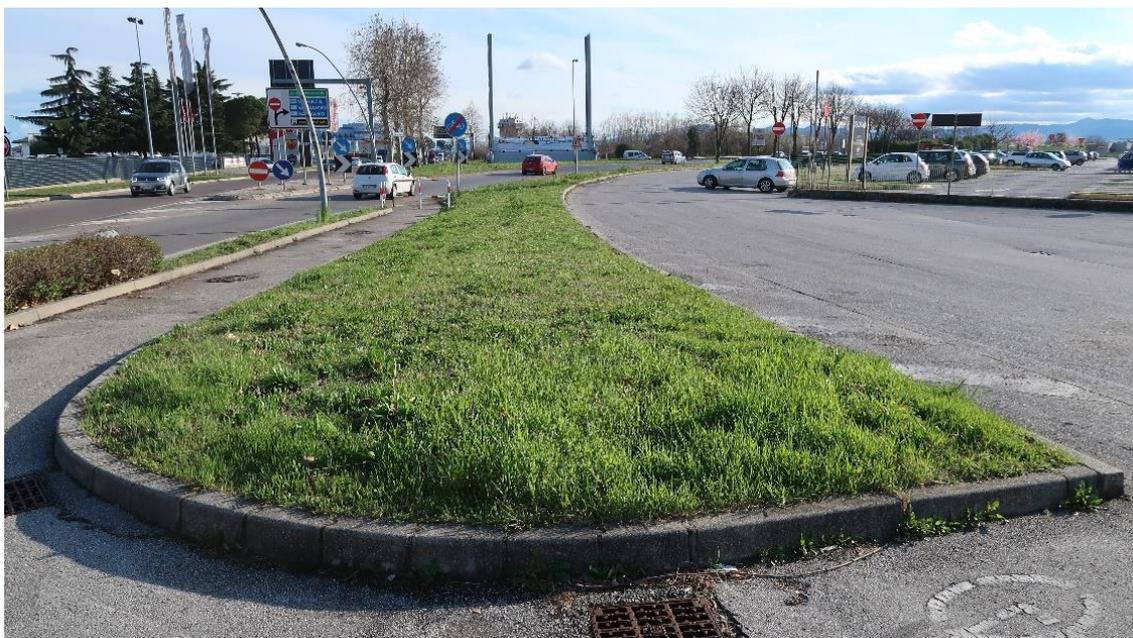
I tappeti erbosi soffrono la mancanza di un impianto di irrigazione che nei mesi caldi genera uno stress idrico nella maggior parte delle specie presenti. Tale stress è aumentato dall'esposizione sud del contesto e dall'elevata insolazione dei parcheggi e delle facciate. Anche in questo caso il substrato compattato, derivante da riporti ottenuti da strati profondi e privi di un sufficiente tenore di sostanza organica, rende difficile lo sviluppo delle piante erbacee. Lo stress idrico favorisce la presenza di specie spontanee ed infestanti che sono le uniche che riescono ad adattarsi a tali situazioni.

Foto 4.4.1 – le aiuole con tappeto erboso poste a nord-est dei parcheggi

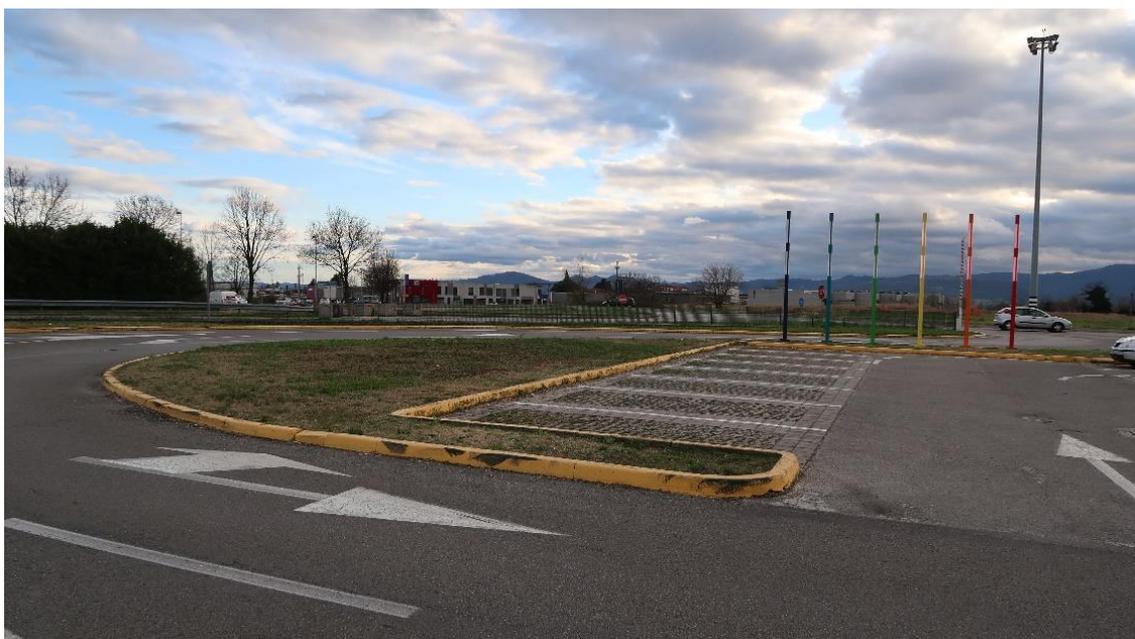
Foto 4.4.2 – le aiuole con tappeto erboso poste a sud dei parcheggi
