**CONCERIA CUMAR S.R.L.
Via Dell'Industria, 6
Montorso Vic.no (VI),
36050, Italia**

Procedura di verifica di assoggettabilità ai sensi dell'art.20 del D.Lgs 152/06

Progetto: Richiesta di A.U.A. Conceria Cumar S.r.l. per rinnovo autorizzazione scarico

Integrazione documentale

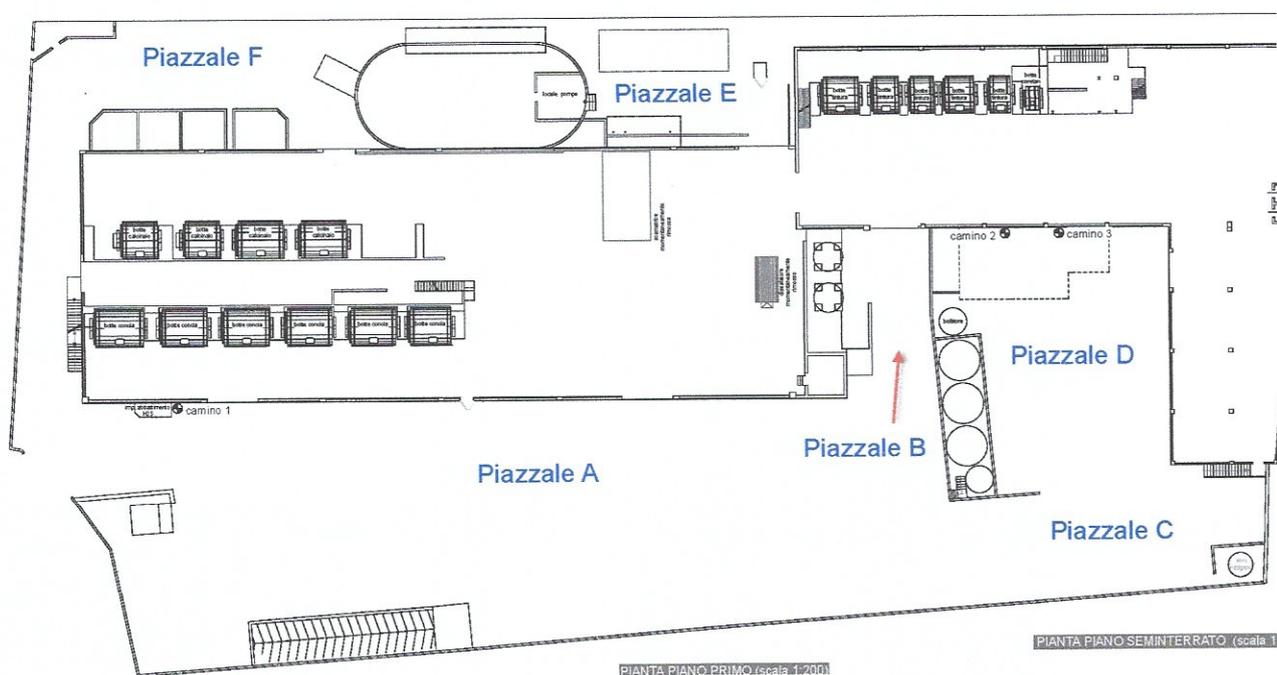
Fig.2-suddivisione delle pavimentazioni esterne oggetto di valutazione degli interventi di rifacimento

Il piazzale A si presenta in buono stato di conservazione anche che se si comincia ad intravedere alcune piccole fessurazioni, tali comunque da non compromettere l'impermeabilità dello stesso. Considerato che il piazzale A è soggetto alla movimentazione principale di materia prima e/o lavorata, si propone di eseguire comunque entro l'agosto 2019 un intervento con l'applicazione di prodotti impermeabilizzanti delle fessurazioni più evidenti.

Il piazzale B si presenta ancora in buono stato di conservazione, non risultano pertanto necessari interventi di rifacimento o di impermeabilizzazione nel breve termine, si procederà quindi alla verifica periodica almeno annuale dello stato di conservazione del calcestruzzo ed impermeabilizzazione della pavimentazione, programmando entro 6 mesi il rifacimento delle parti che presentano un evidente stato di usura (presenza di fessurazioni e crepe), e programmando entro l'anno successivo il rifacimento totale o di parte della piazzale che evidenzia la presenza di crepe o fessurazioni tali tuttavia da non compromettere l'impermeabilità della pavimentazione.

Il piazzale C presenta delle alcune crepe e numerose piccole fessurazioni, si prevede quindi di eseguire entro l'agosto del 2019 il rifacimento dello stesso.

Il piazzale C si presenta ancora in buono stato di conservazione, tuttavia, considerando che sono previsti gli interventi idraulici ed edilizi mirati al recupero dell'acqua di prima pioggia proveniente dai tetti, e che tali interventi comporteranno la rottura di parte di detta pavimentazione, un parziale intervento di rifacimento dello stesso verrà già eseguito entro il mese di agosto 2019.

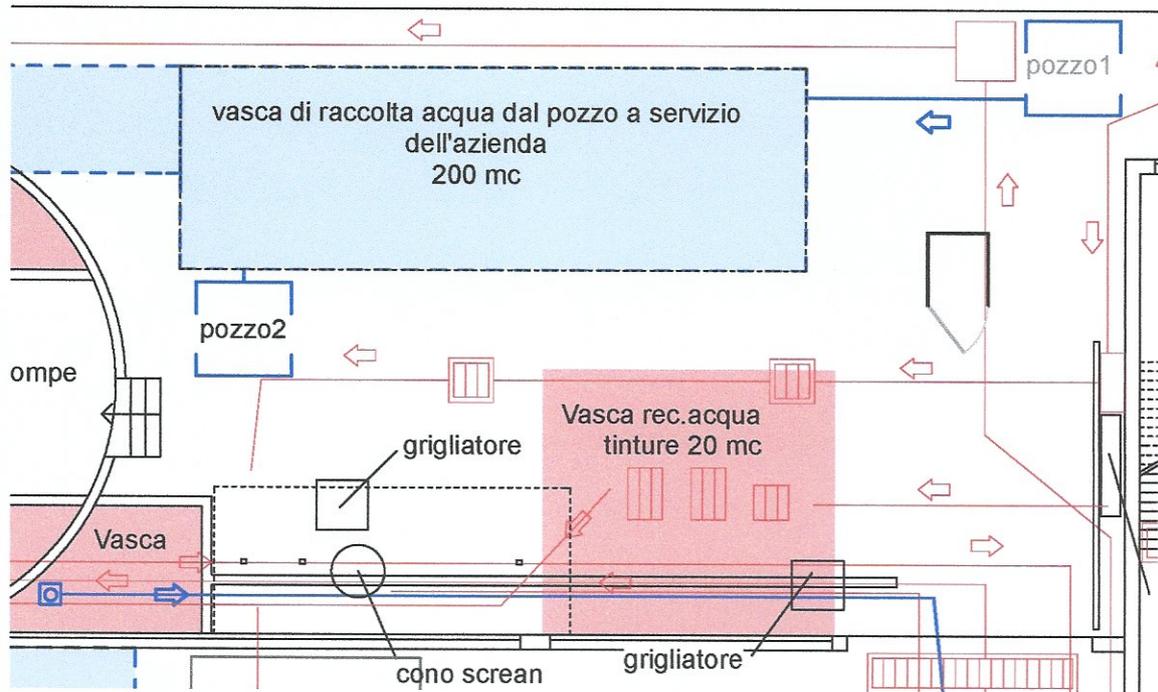
Fig.3 Particolare dell'area coperta dal "Piazzale E"

Il piazzale E che si trova nell'area ove sono presenti i grigliatori ed i pozzi, presenta alcune crepe e fessurazioni in particolare in prossimità del pozzo P2;
si prevede quindi di eseguire un primo intervento di sistemazione dell'area più prossima al pozzo P2 in modo da garantire la compartimentazione dello stesso in modo, ed un successivo intervento di rifacimento della pavimentazione esteso a tutta l'area individuata come "Piazzale E" entro il mese di agosto 2019.

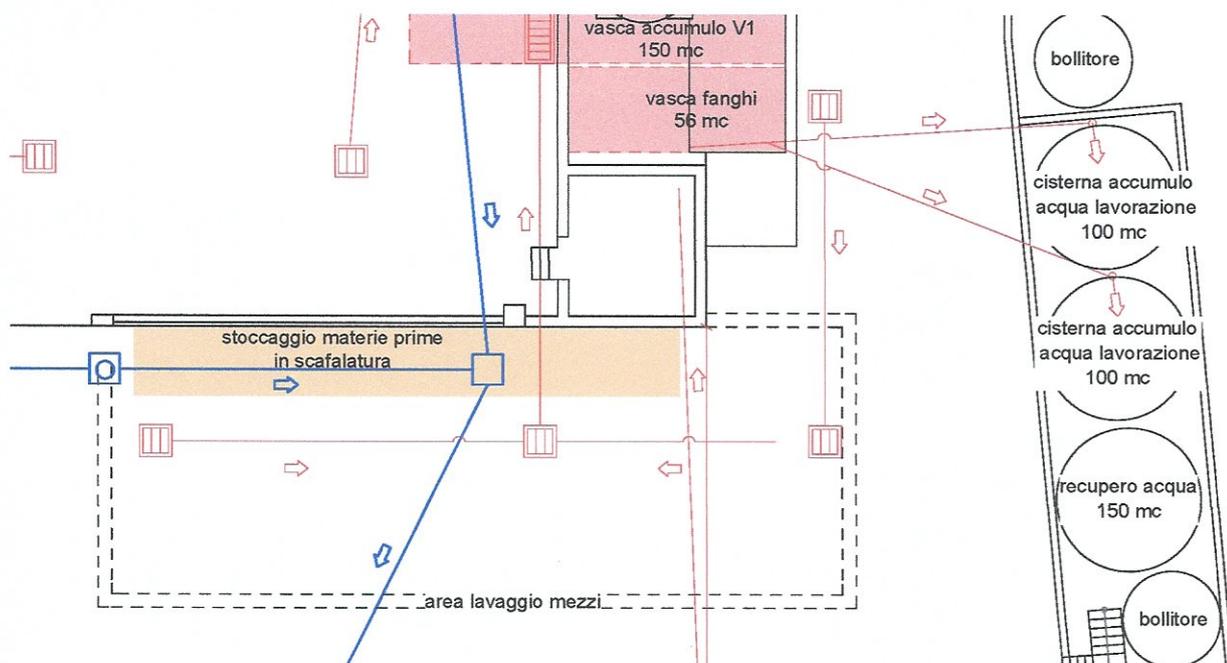
Fig.4-particolarre dello stoccaggio esterno di chimici attualmente presente.

Con riferimento all'attuale stoccaggio esterno (piazze A della Fig.2 del punto 2) di cisternette contenenti prodotti chimici per il calcinaio/concia delle pelli posizionati su scaffalatura a tre piani posta nelle vicinanze del portone d'ingresso del reparto di calcinaio/concia ,

la scrivente al fine di limitare gli impatti derivanti da fuoriuscite accidentali dei prodotti chimici stoccati, nonché una maggiore sicurezza della movimentazione degli stessi, propone di eliminare lo stoccaggio esterno, e di creare due nuove aree di stoccaggio, sempre su scaffalatura all'interno del reparto di calcinaio/concia; a tal proposito l'azienda intende destinare una scaffalatura per lo stoccaggio dei prodotti a carattere acido o neutro ed una scaffalatura per lo stoccaggio dei prodotti chimici a carattere basico o neutro.
