Oggetto: Verifica di assoggettabilità a VIA ai sensi dell'art. 19 del D.Lgs 152/06 e ss. mm. e ii. e dell'art. 8 della L.R. 4/2016 (prot. Prov. Vicenza n. 83033) – **Integrazioni volontarie in merito alla gestione pozzi perdenti ed alla manutenzione delle pavimentazioni.**

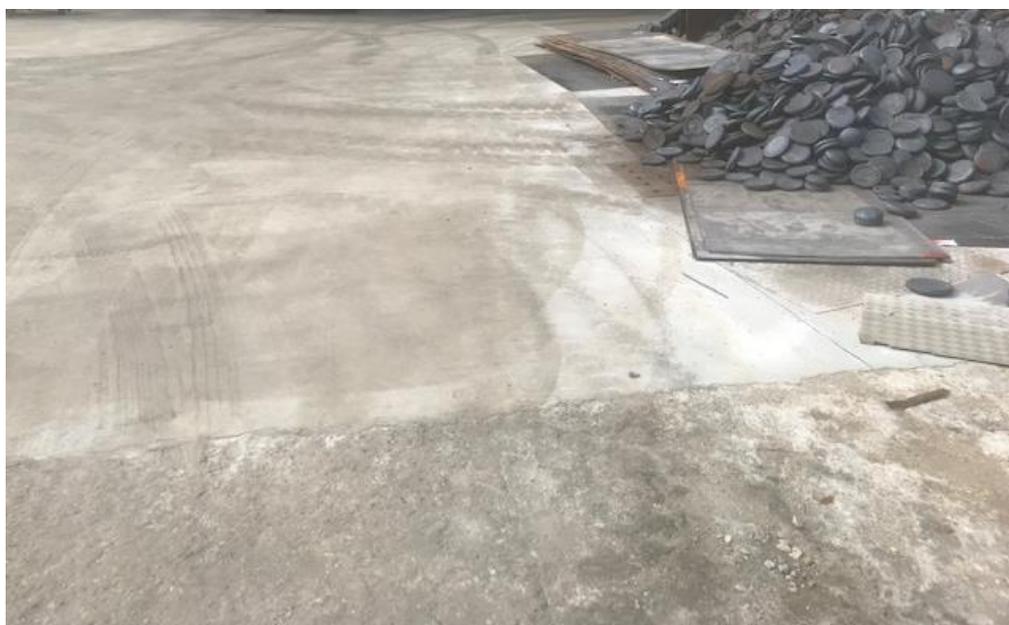
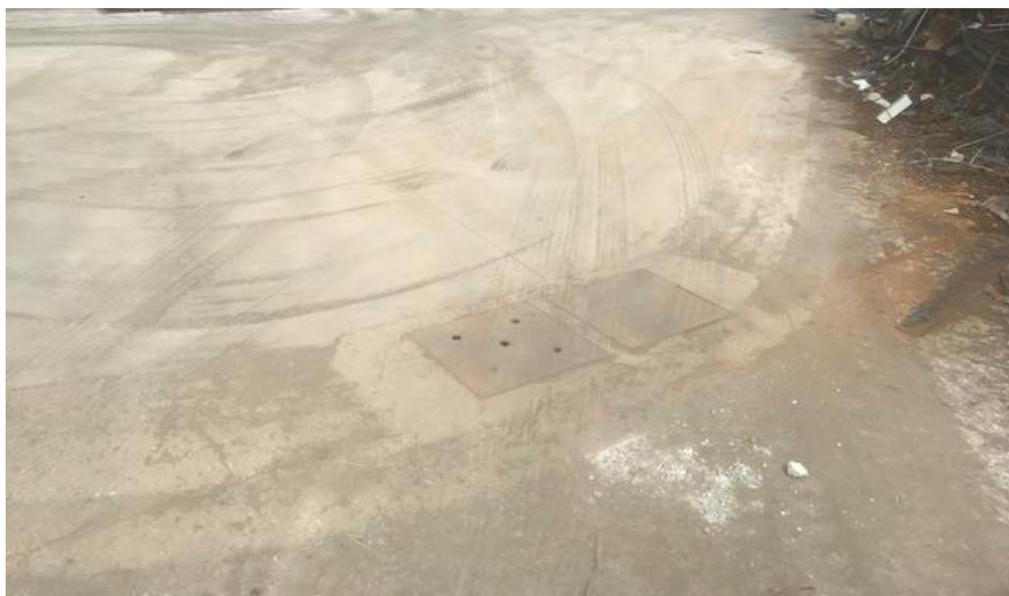
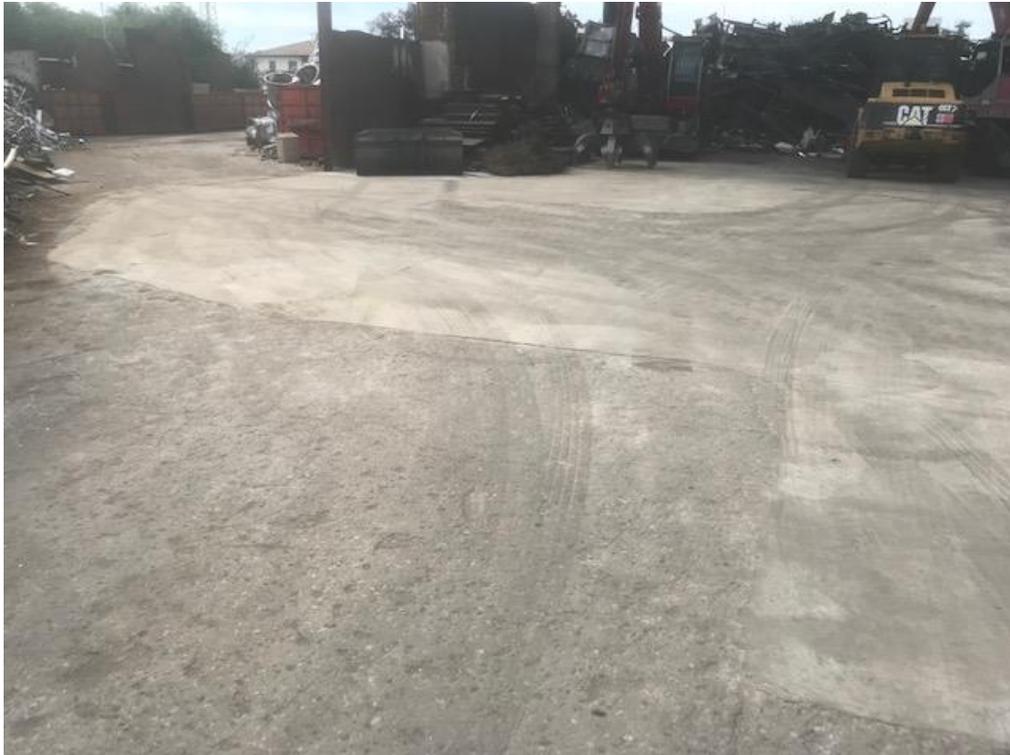
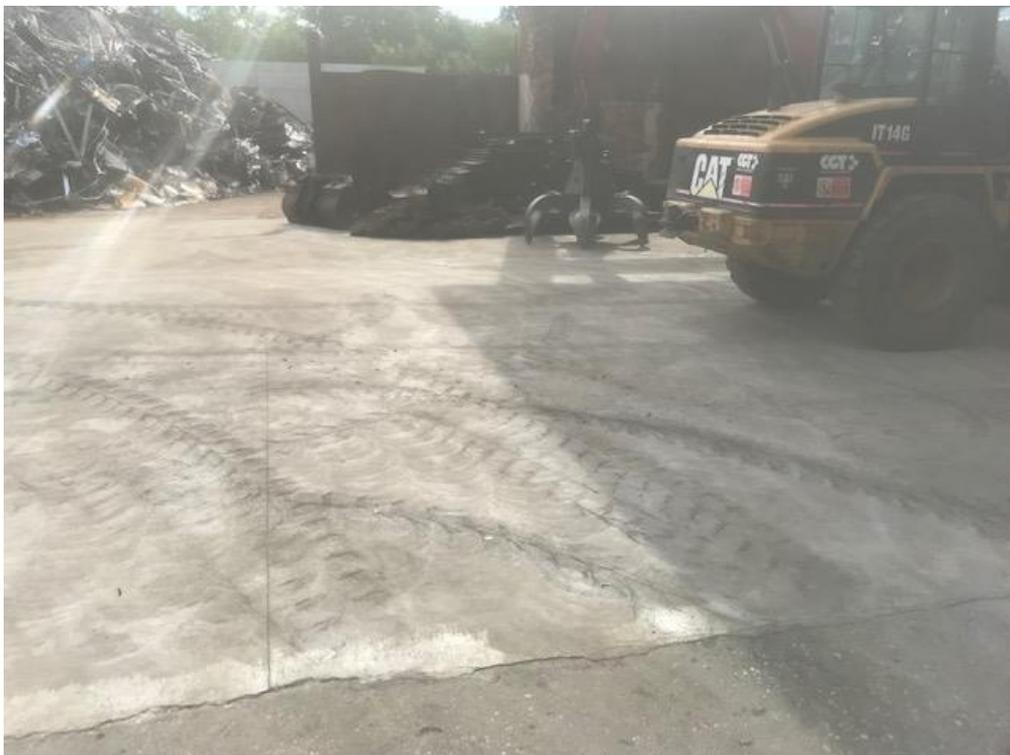
Figura 1. Fotografia dell'intervento sull'area n. 1.

7. La Scrivente nelle precedenti occasioni ha comunicato di aver programmato un intervento per il ripristino delle aree ammalorate (come segnalate nel corso del sopralluogo da parte dei membri del comitato VIA del 13/02/2019).

Gli interventi sono stati programmati in 4 stralci in esecuzione a partire dal mese di giugno 2019 (si veda l'allegata planimetria con indicazione delle aree di intervento); di questi i primi due sono già stati completati, si riportano di seguito le foto di quanto realizzato:
