CARATTERIZZAZIONE DELL'IMPATTO PAESAGGISTICO

ALLEGATO: All_CaratterizzazioneAlberatura

Azienda agricola Stroe Marco

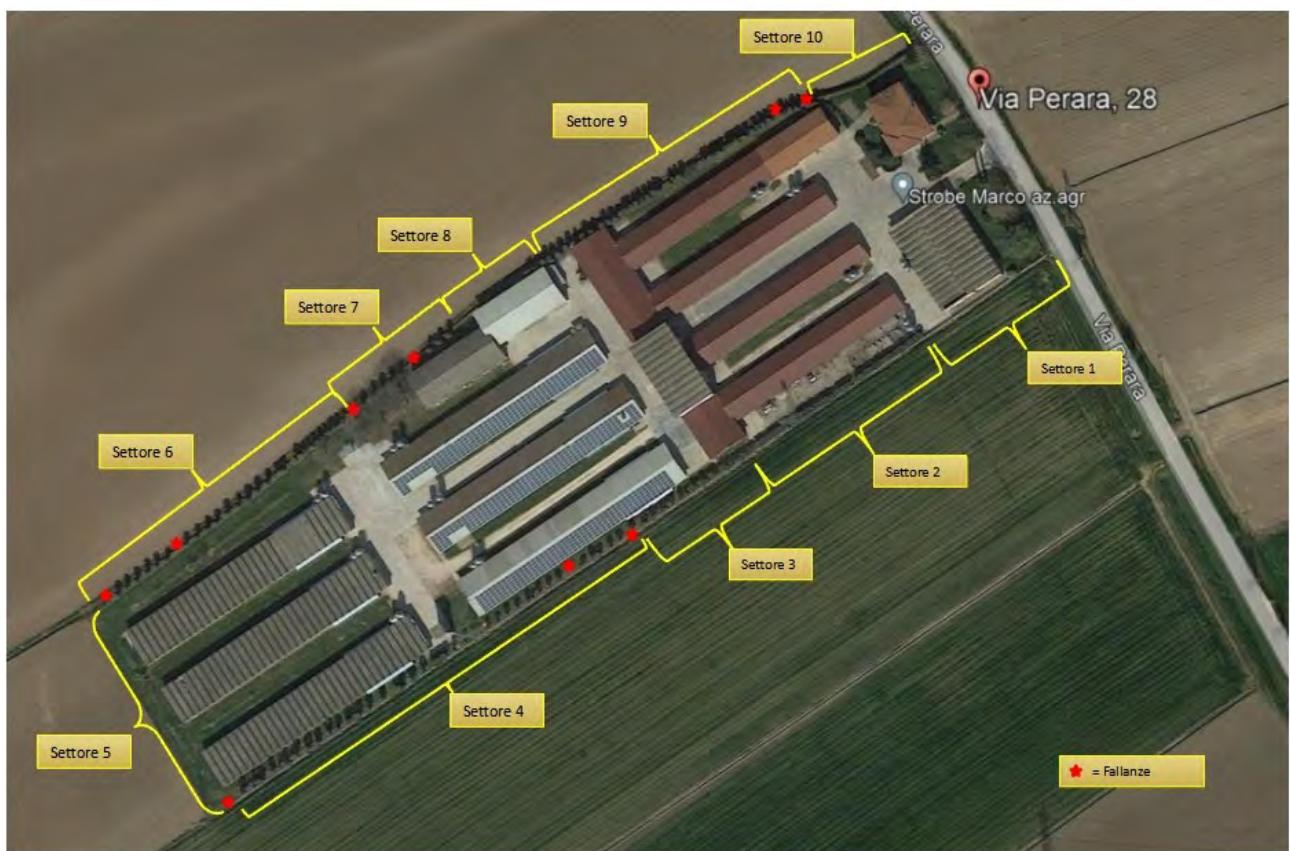
Per meglio caratterizzare lo stato di fatto si è distinta la fascia alberata per settori, definendone la lunghezza ed individuandone la tipologia di piante presenti, il numero e le eventuali fallanze.

La fascia alberata è costituita da piante di circa quarant'anni e le fallanze sono dovute a moria di alcune piante.

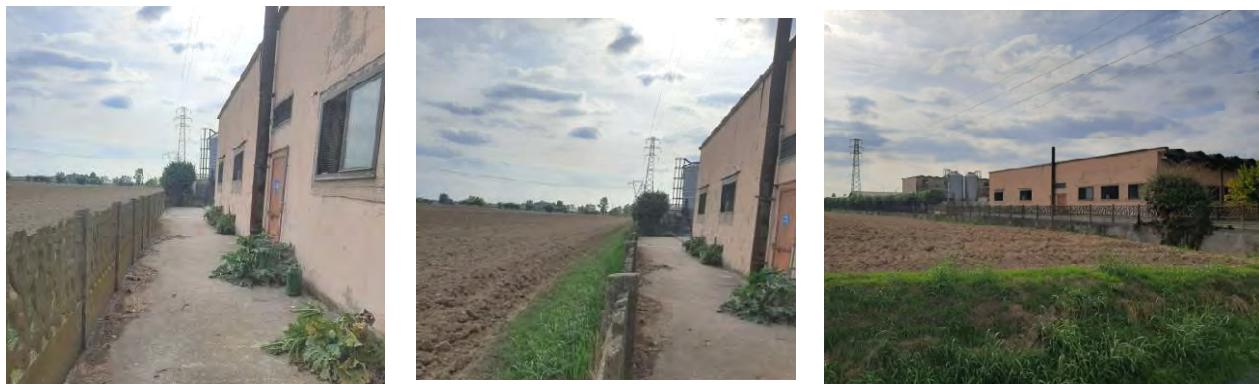
Foto settore 1:

Lunghezza totale mt 50: i primi 16 metri partendo dalla strada di Via Perara sono di pertinenza del giardino di casa piantumato con piante ornamentali ad alto fusto che schermano la visuale dell'allevamento da via Perara. I successivi 34 metri sono privi di vegetazione in quanto tutta la superficie risulta pavimentata come dalle foto sotto riportate. Non risulta possibile effettuare una piantumazione.

- nel settore 1 non è possibile la piantumazione di nuove piante perché la superficie è pavimentata, in ogni caso i primi metri sono sufficientemente schermati dalla piante arboree di pertinenza del giardino dell'abitazione;
- nei settori 2 e 3 non si rende necessario un intervento sulla fascia arborea in quanto non sono presenti fallanze;
- nel settore 4 si ritengono necessari interventi di ripristino di alcune piante in corrispondenza delle fallanze, in questo ambito risulta necessario il ripristino di 8 piante di Cipresso Laylandii.

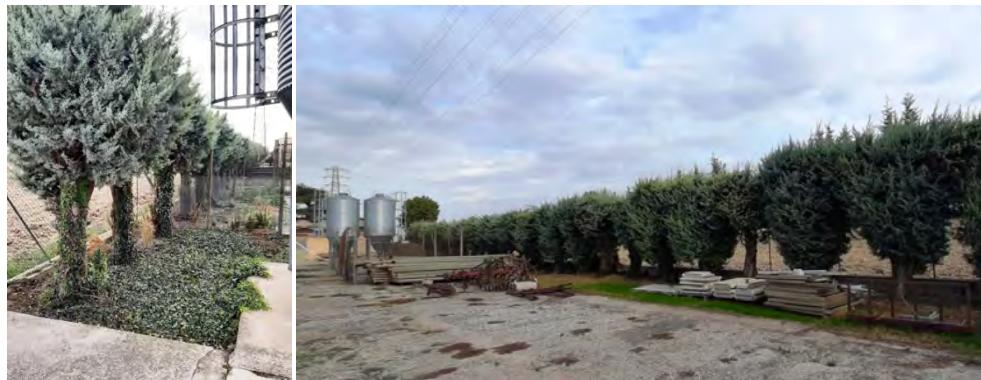
Foto settore 2:

Lunghezza totale mt 68: sono presenti n. 31 piante di Cipresso Argentato, di circa 30 anni di età, con un'altezza media del fusto di circa quattro metri di altezza in grado di coprire quasi completamente il prospetto delle strutture di allevamento.

In questo settore non sono presenti fallanze.

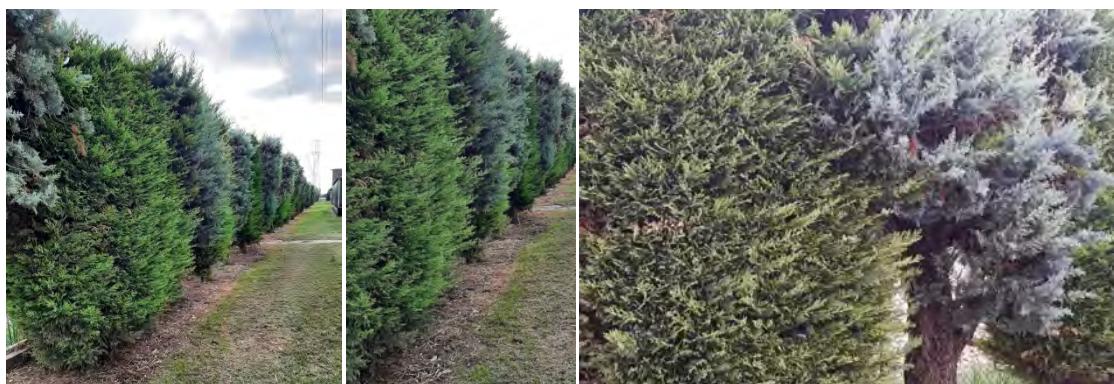
Foto settore 3:

Lunghezza totale mt 36: sono presenti n. 21 piante ad alto fusto costituite da una pianta di Cipresso Argentato alternata con una di Cipresso di Leylandii.

In questo settore non sono presenti fallanze.

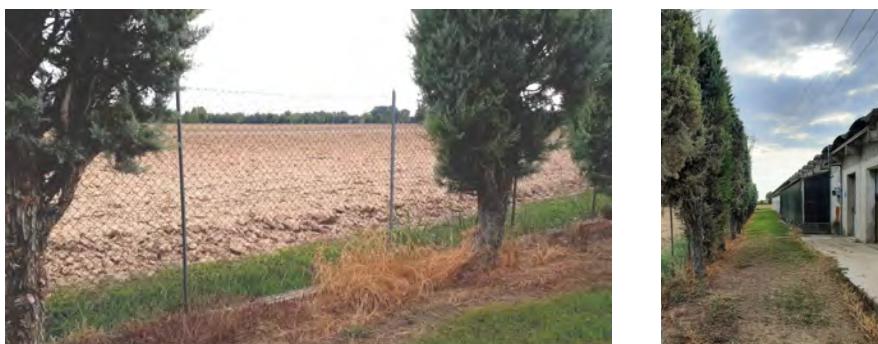
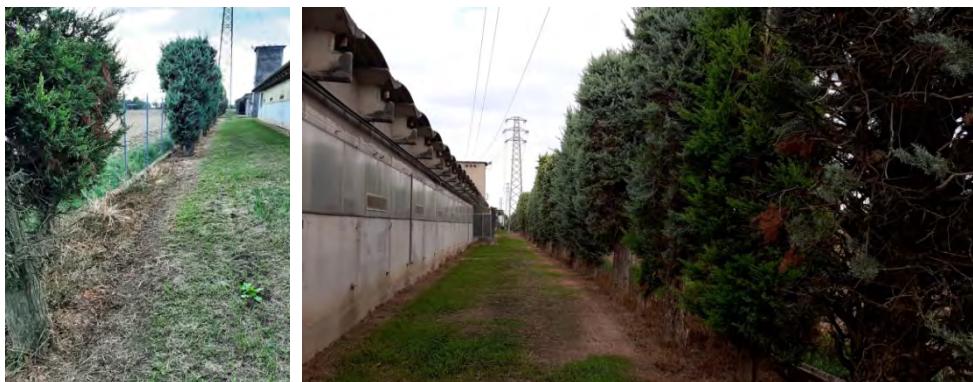
Foto settore 4:

Lunghezza totale mt 165: sono presenti complessivamente 42 piante di Cipresso Argentato ad alto fusto. La situazione dettaglia di questo settore è la presente:

- il settore inizia con una fallanza di circa 4 metri,
- continua con n. 6 piante di Cipresso Argentato,
- prosegue con una fallanza di circa 7 metri,
- continua con n. 36 piante di Cipresso Argentato,
- il settore nella parte terminale presenza una fallanza di circa 4 metri.

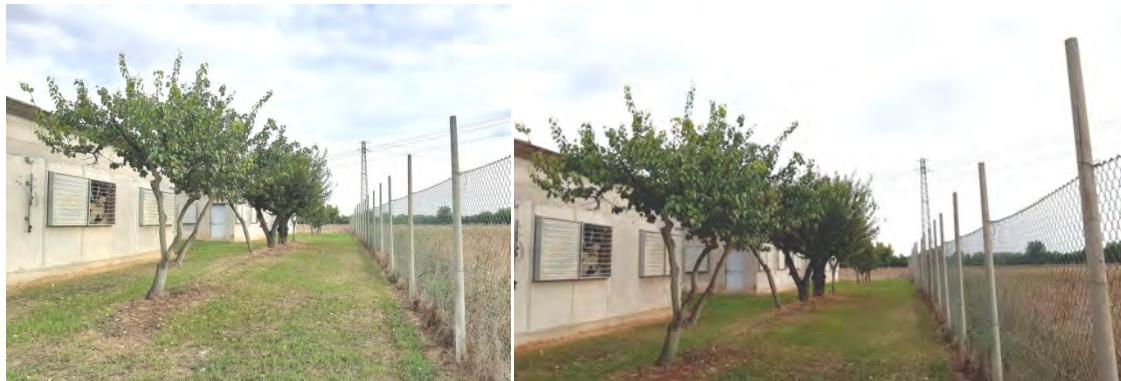
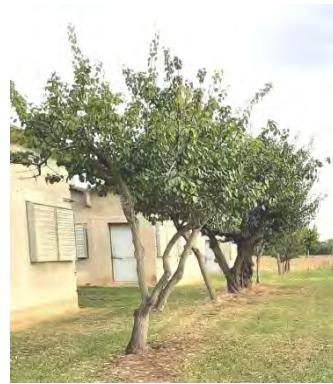
Foto settore 5:

Lunghezza totale mt 66: sono presenti alberi da frutta di diverse varietà (cileggio, plesso, susino ecc.).

Il Settore è in corrispondenza degli estrattori d'aria dei capannoni n. 9-10-11 e nell'intorno è presente solo terreno agricolo per almeno 250 metri.

Con riferimento al Settore 5 si evidenzia che il sito di allevamento in questa posizione non risulta visibile da nessun punto di osservazione, pertanto si ritiene sufficiente l'attuale presenza arborea.

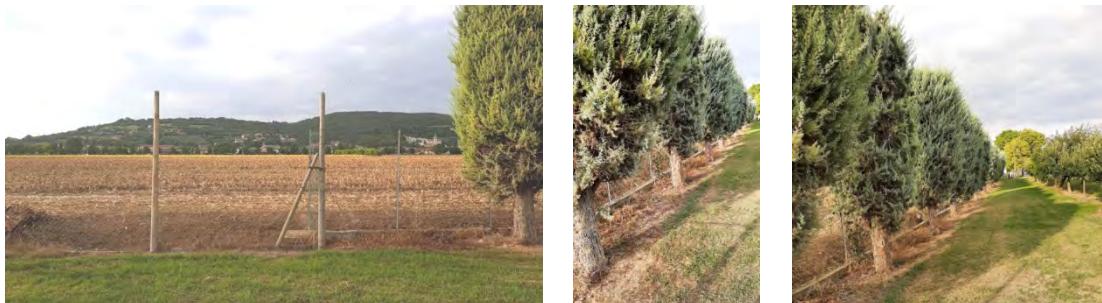
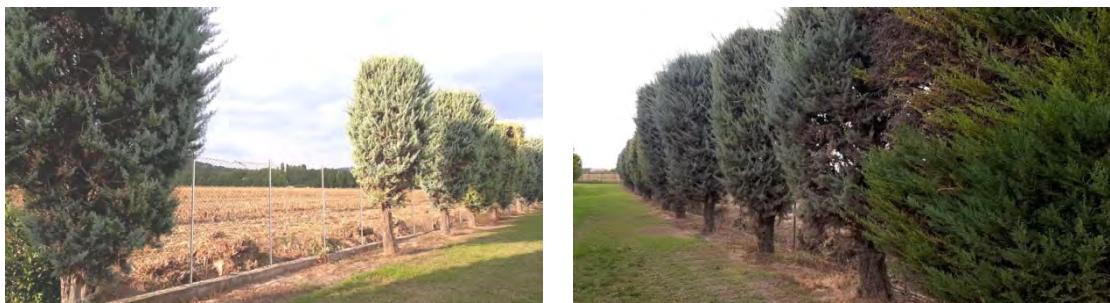
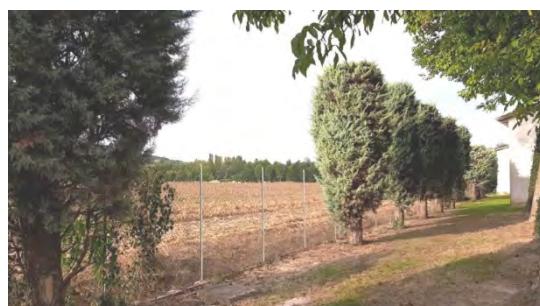
Foto settore 6:

Lunghezza totale mt 102: sono presenti complessivamente 26 piante di Cipresso Argentato ad alto fusto, inoltre è affiancato un secondo filare alberato di circa 57 metri, costituito da piante da frutto. La situazione dettaglia di questo settore è la presente:

- il settore inizia con una fallanze di circa 8 metri che potranno essere utilizzati solo in parte in quanto è presente un cancello per l'accesso ai terreni agricoli confinanti,

- continua con n. 6 piante di Cipresso Argentato,
- prosegue con una fallanza di circa 3 metri,
- continua con n. 11 piante di Cipresso Argentato,
- prosegue con una fallanza di circa 3 metri,
- continua con n. 9 piante di Cipresso Argentato.

All'interno di questo settore sono presenti anche alcune piante di Cipresso Leylandii.

- nei settori 6 e 7 si ritengono necessari interventi di ripristino di alcune piante in corrispondenza delle fallanze, in questo ambito risulta necessario il ripristino di 15 piante di Cipresso Laylandii;
- nel settore 8 che risulta attualmente privo di vegetazione arborea a causa delle condizioni particolarmente umide del terreno, si possono ipotizzare due soluzioni:
 1. la piantumazione di 25 piante di Cipresso Laylandii,
 2. la piantumazione di "piante di Bambù";
- nel settore 9 si ritengono necessari interventi di alcune piante in corrispondenza delle fallanze, in questo ambito risulta necessario il ripristino di 2 piante di Cipresso Laylandii;
- nel settore 10, che corrisponde al giardino dell'abitazione, è presente una siepe di Gelsomino molto fitta, dell'altezza di circa 160 centimetri, che potrebbe essere leggermente innalzata.

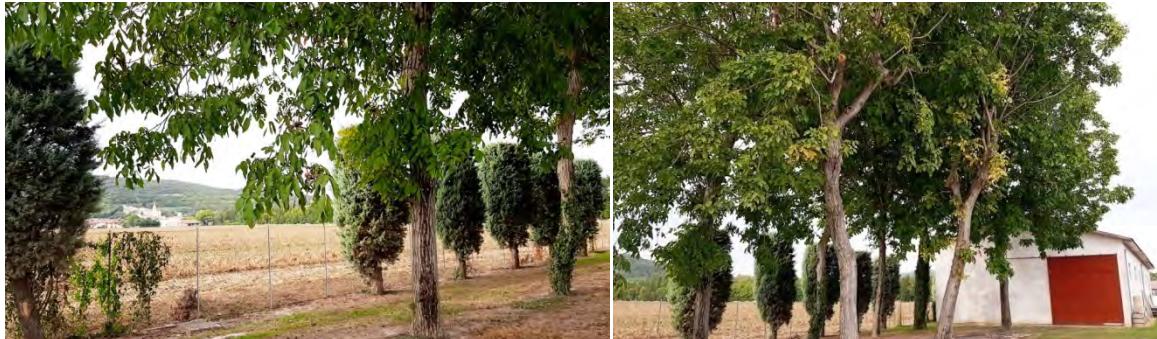
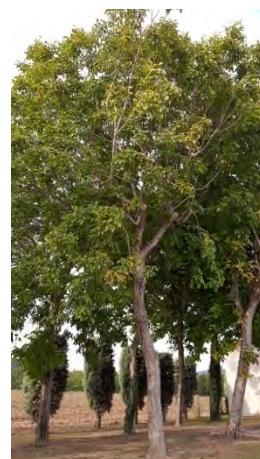
Foto settore 7:

Lunghezza totale mt 45: sono presenti complessivamente 8 piante di Cipresso Argentato ad alto fusto, inoltre affiancato è presente un doppio filare di alberi di noci ad alto fusto. La situazione dettaglia di questo settore è la presente:

- il settore inizia con una fallanza di circa 4 metri,
- continua con n. 5 piante di Cipresso Argentato,
- prosegue con una fallanza di circa 11 metri,
- continua con n. 3 piante di Cipresso Argentato.

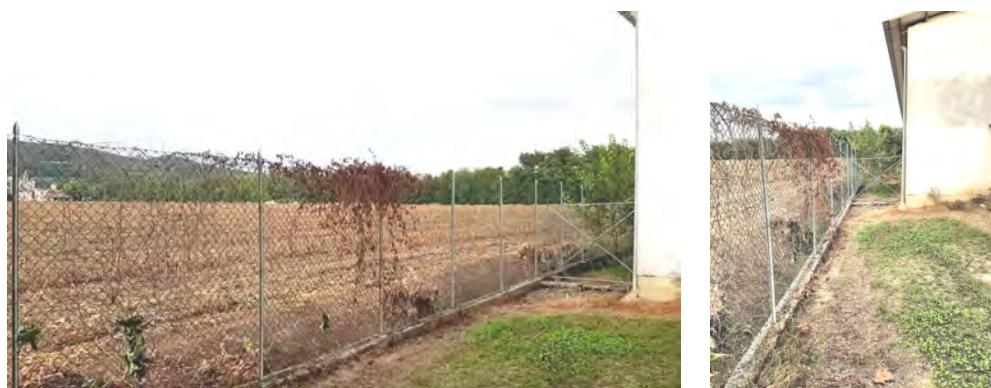
Foto settore 8:

Lunghezza totale mt 38: non sono presenti piante.

Di seguito si riporta l'immagine con evidenziati i punti dove si ritiene necessaria integrare le piante mancanti, decedute nel tempo, e la nuova piantumazione da realizzare nel settore 8 dove la siepe precedentemente piantata è completamente morta a causa di condizioni di eccessiva umidità dell'area.

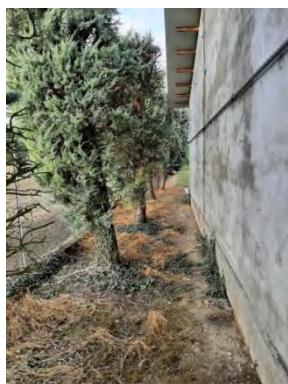
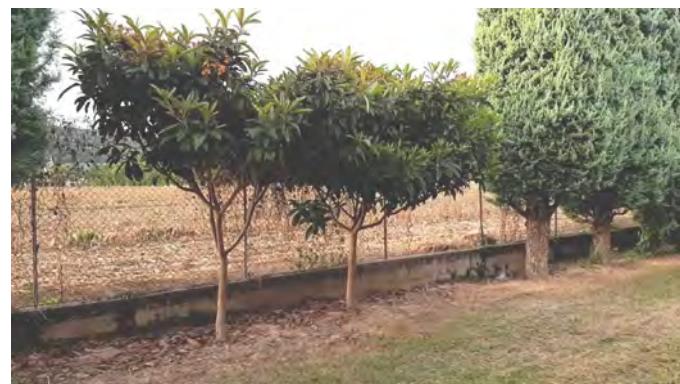
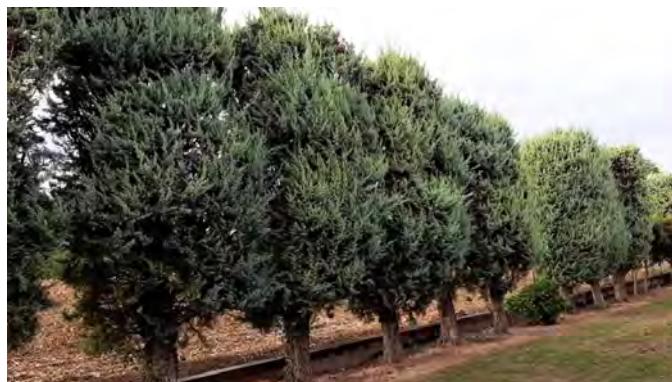
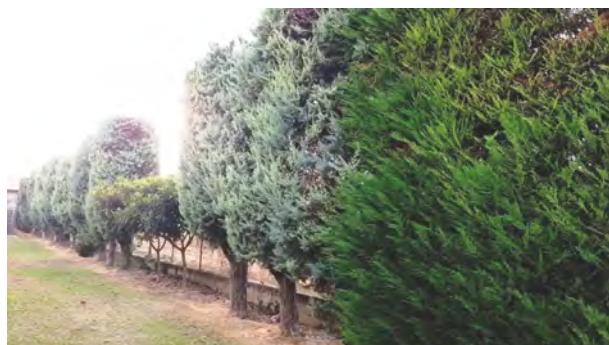
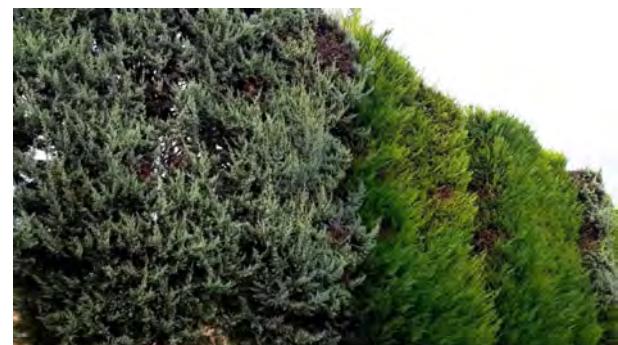
Foto settore 9:

Lunghezza totale mt 112: sono presenti complessivamente 46 piante ad alto fusto.

- il settore inizia con 23 piante di Cipresso Argentato,
- continua con n. 2 piante di Nespolo Giapponese,
- continua con n. 3 piante di Cipresso Argentato,
- continua con n. 5 piante di Cipresso Laylandii,
- continua con n. 1 piante di Cipresso Argentato,

- continua con n. 1 piante di Cipresso Laylandii,
- continua con n. 4 piante di Cipresso Argentato,
- prosegue con una fallanza di circa 2 metri,
- continua con n. 1 piante di Cipresso Argentato,
- continua con n. 1 piante di Cipresso Laylandii,
- continua con n. 2 piante di Cipresso Argentato,
- prosegue con una fallanza di circa 2 metri,
- continua con n. 1 piante di Cipresso Argentato,
- continua con n. 1 piante di Cipresso Laylandii,
- continua con n. 1 piante di Cipresso Argentato.

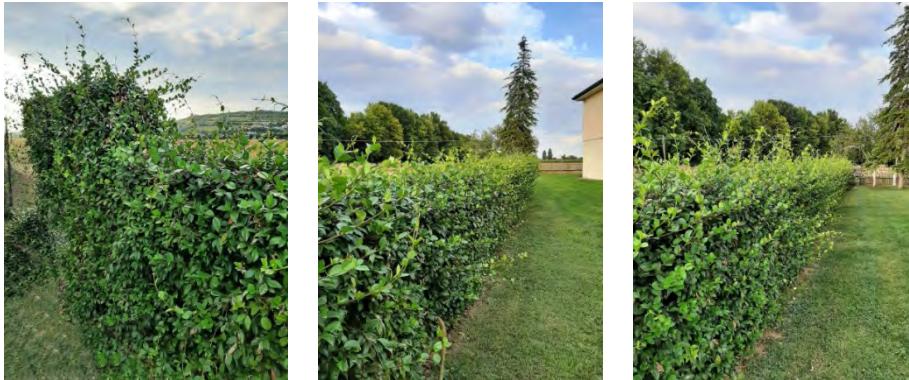
Foto settore 10:

Lunghezza totale mt 35: questo settore corrisponde alla siepe perimetrale del giardino dell'abitazione dove è piantumata una siepe di Gelsomino dell'altezza di circa 1,8 mt.
