**TRUCKS ITALIANA S.R.L.**

**DOMANDA RINNOVO AUTORIZZAZIONE IMPIANTO DI AUTODEMOLIZIONE**

**ALLEGATO 3 - RELAZIONE TECNICA DELLE OPERE DI SISTEMAZIONE  
A VERDE**

## **Relazione tecnica delle opere di sistemazione a verde**

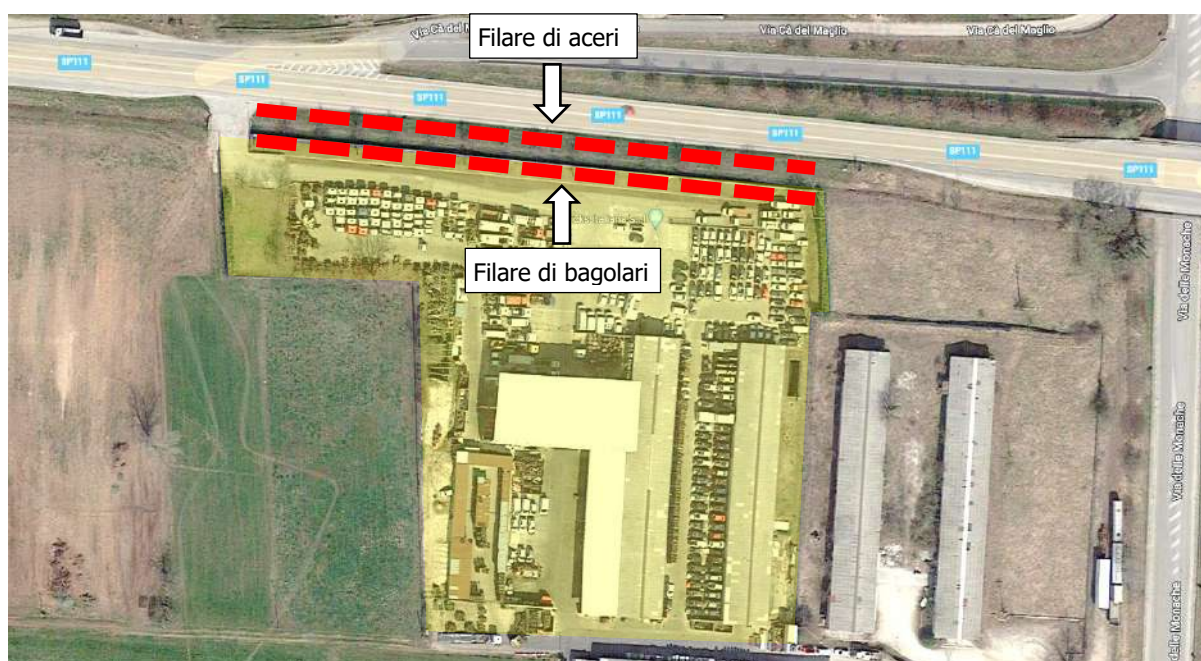
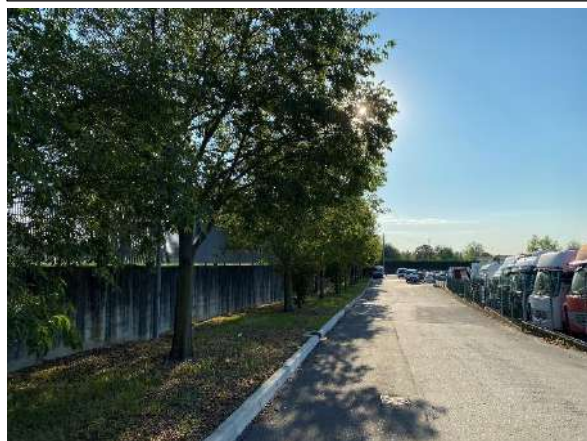
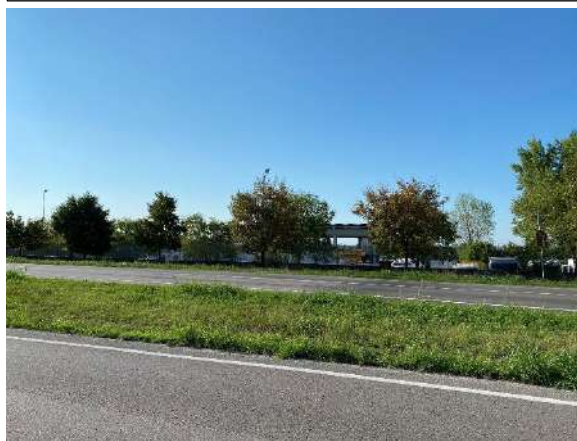
In prossimità del confine nord con al SP 111 "Nuova Gasparona", margine della viabilità interna di accesso, è presente un filare di Celtis australis (bagolaro) con sviluppo complessivo di circa 160 m, composto da 17 soggetti, di altezza compresa tra i 5-6 m, di buon portamento e di discreto stato vegetativo. Lo sviluppo delle chiome risulta buono e di prossima compenetrazione.

Esternamente all'area aziendale, lungo la SP 111, poco oltre la banchina stradale, è presente un filare di Acer pseudoplatanus (acero montano) con sviluppo complessivo di circa 140 m, composto da 14 soggetti, di altezza compresa tra i 3-4 m, di buon portamento e di discreto stato vegetativo.

Filare di bagolari lungo la viabilità interna (lato nord)

Filare di aceri lungo la SP 111

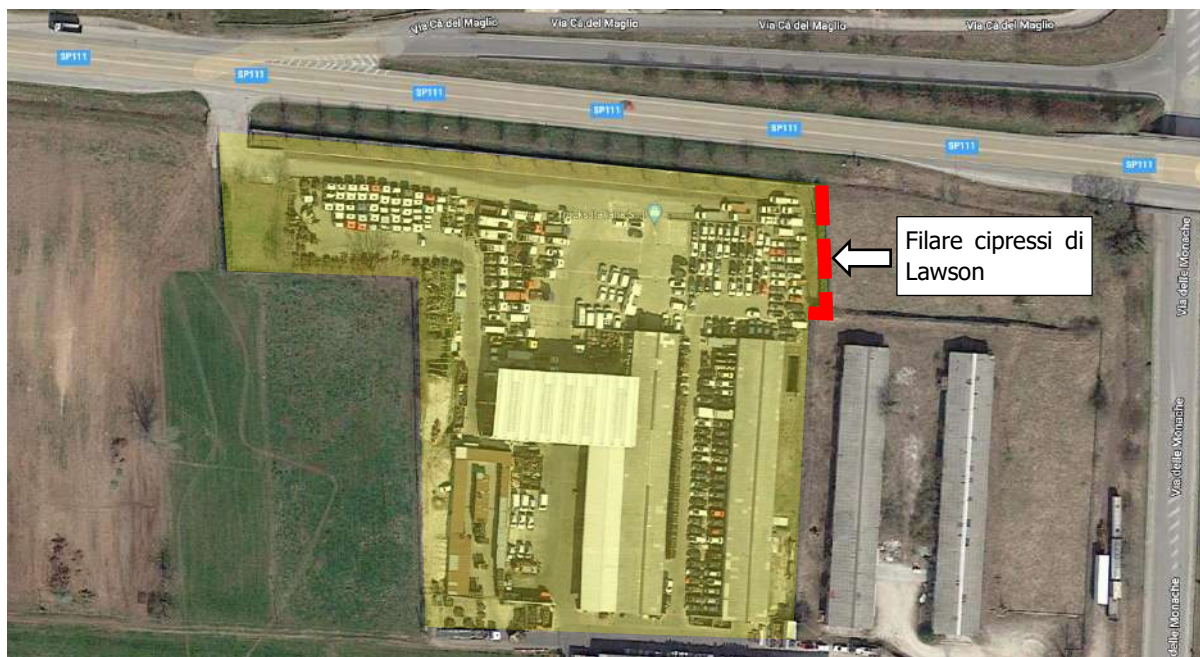
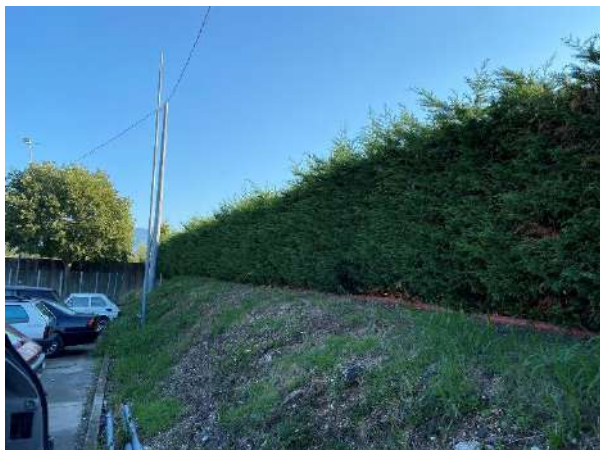
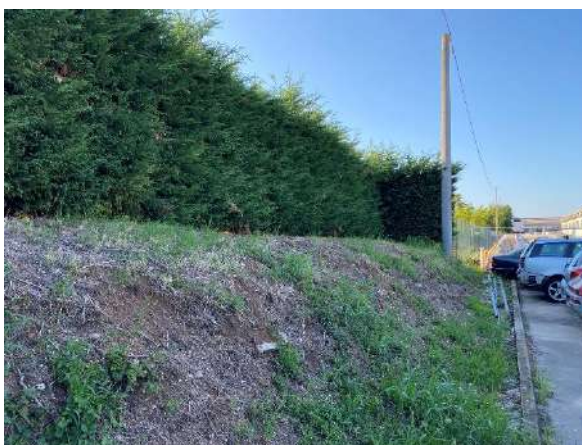
Lungo il confine nord-est del piazzale aziendale è presente una siepe di *Chamaecyparis lawsoniana* (cipresso di Lawson) con funzione di barriera vegetale, al fine di mitigare l'impatto visivo delle aree esterne. Lo sviluppo lineare è di circa 35 m, mentre l'altezza uniforme è di circa 2,80 m. La siepe risulta piantumata a piano campagna, rialzata rispetto al piazzale aziendale di circa 2 m tramite una scarpata rinverditata.

La siepe risulta nel complesso colma e priva di significative fallanze, oggetto di annuali potature che ne contengono lo sviluppo laterale ed in altezza.

Filare cipressi di Lawson

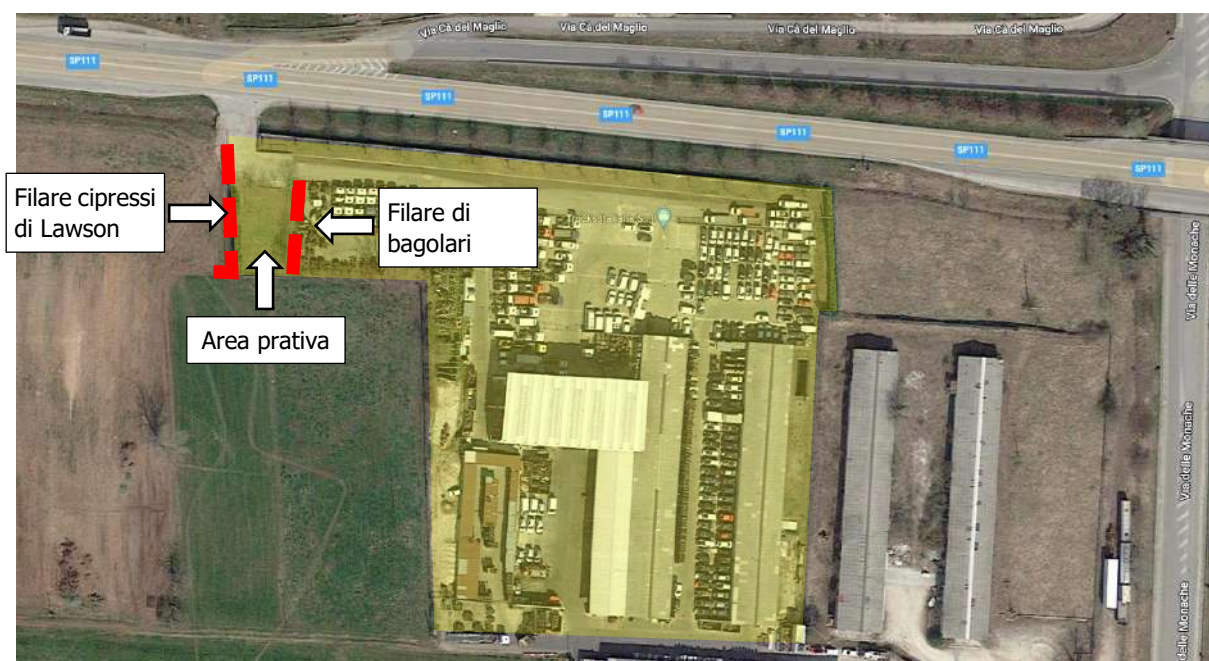
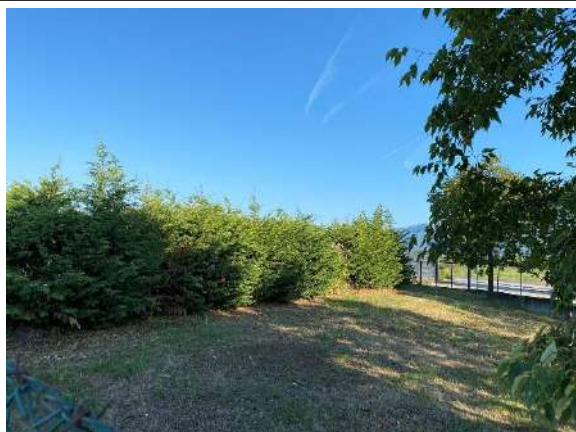
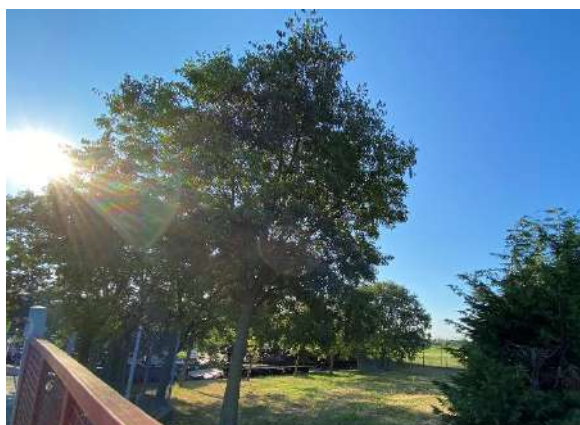
- una siepe di *Chamaecyparis lawsoniana* (cipresso di Lawson) con funzione di barriera vegetale, al fine di mitigare l'impatto visivo delle aree esterne. Lo sviluppo lineare è di circa 25 m, mentre l'altezza è di circa 2,50 m. La siepe risulta a libera evoluzione, nel complesso colma e priva di significative fallanze;
- un'area prativa di circa 250 mq;
- un filare interno di *Celtis australis* (bagolaro) con sviluppo complessivo di circa 30 m composto da 10 soggetti, di altezza compresa tra i 4-5 m, di buon portamento e di discreto stato vegetativo. Lo sviluppo delle chiome risulta buono e compenetrante.

Siepe perimetrale di cipressi di Lawson

Filare interno di bagolari

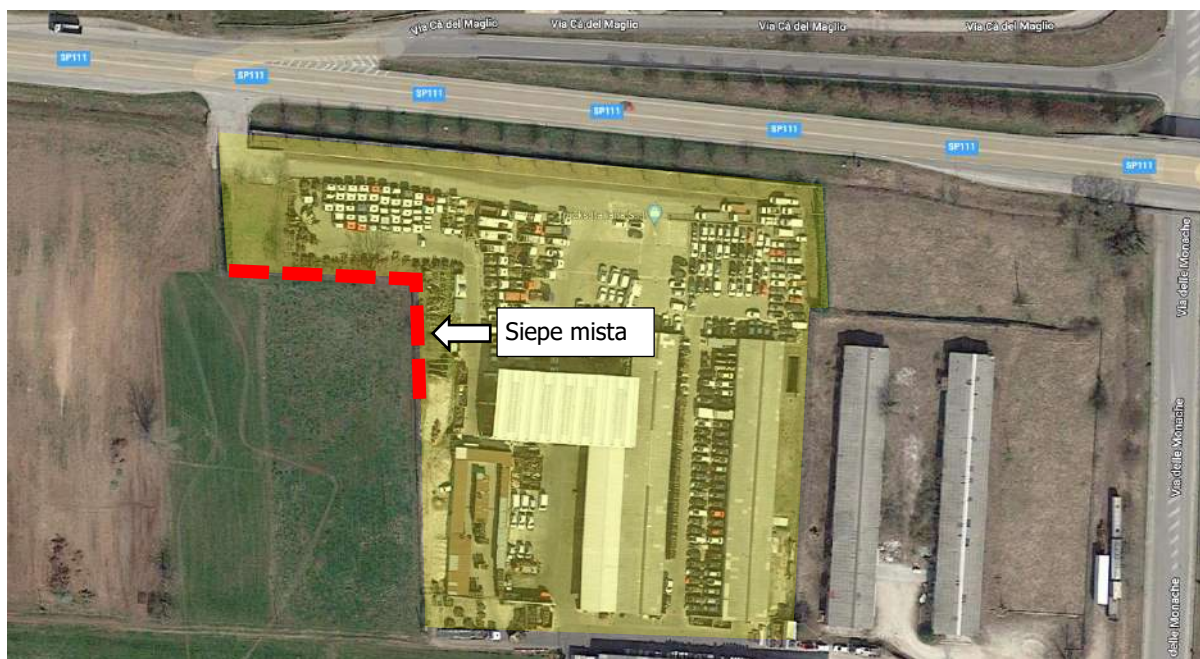
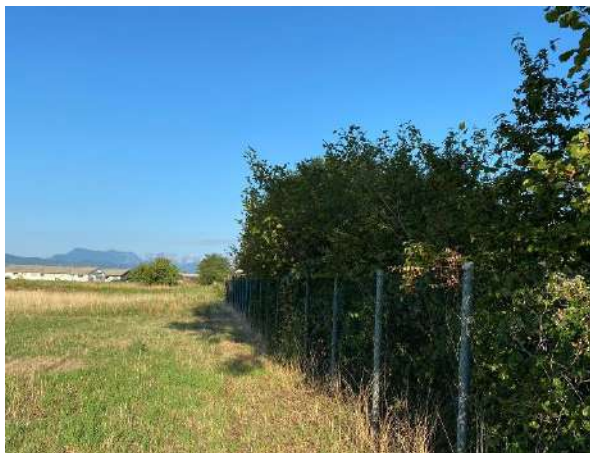
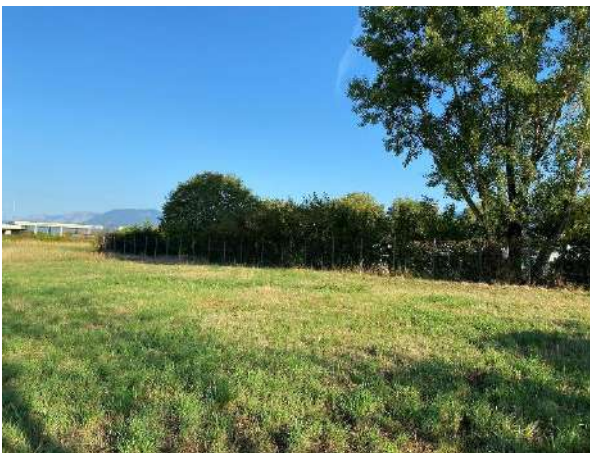
Lungo parte del perimetro ovest dell'impianto è presente una siepe mista di *Corylus avellana* (nocciolo), *Crataegus monogyna* (biancospino) e *Cornus mas* (corniolo) con funzione di barriera vegetale, al fine di mitigare l'impatto visivo delle aree esterne. Lo sviluppo lineare complessivo è di circa 80 m; il portamento frastagliato è dovuto alle diverse altezze relative al portamento delle specie, variabile pertanto da 2,5-3,5 m. La siepe nel complesso, pur presentando un buon sviluppo e uno stato fitosanitario soddisfacente, presenta locali fallanze.

Siepe mista

Come individuato nel precedente capitolo, il corredo vegetazionale aziendale consente di mitigare in modo soddisfacente la percezione dell'attività e dei volumi edilizi connessi. Tuttavia, si evidenzia come la siepe mista posta lungo il lato ovest presenta delle fallanze che determinano una percezione localmente lacunosa della stessa. Si intendono pertanto eseguire azioni di consolidamento della vegetazione perimetrale esistente con specifico riferimento alla siepe mista lungo il lato ovest al fine di sostituire i soggetti malconformati, deperienti o mancanti, come nel seguito esposto.

Lungo la siepe mista presente lungo il lato ovest si prevede la sostituzione degli individui deperienti e le chiusura delle fallanze nella compattezza della siepe. Si prevede di utilizzare le medesime specie che attualmente costituiscono l'elemento vegetazionale in quanto autoctone ed ecologicamente coerenti in modo da assicurare il mantenimento della forma (compattezza) e dello sviluppo del filare esistente.

Gli **elementi arbustivi** a rinforzo, sostituzione delle fallanze e completano della siepe esistente saranno costituiti da:

- *Corylus avellana* (nocciolo);
- *Crataegus monogyna* (biancospino);
- *Cornus mas* (corniolo);
- *Ligustrum vulgare* (ligustro);
- *Evonimus europae* (fusaggine).

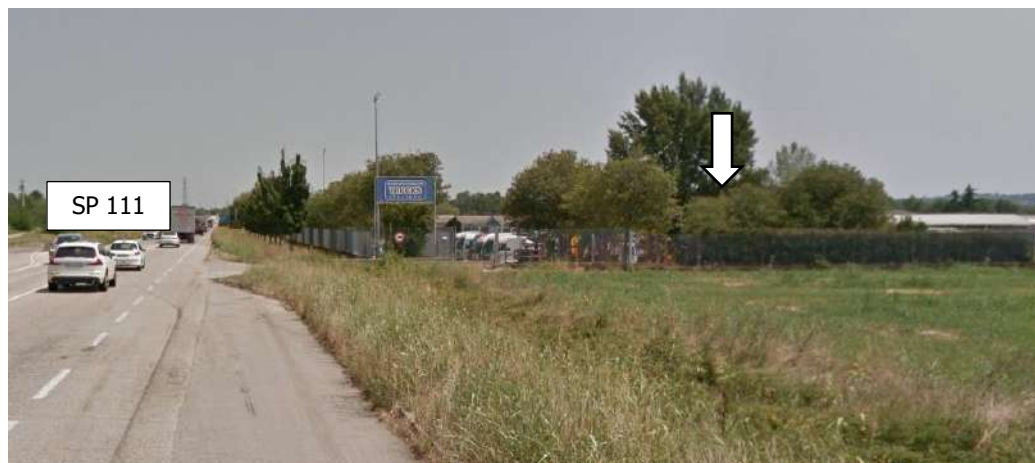
FIGURA 6. RIPRESA FOTOGRAFICA DALLA SP 111, PRESSO L'ACCESSO AZIENDALE (LATO NORD-OVEST). LA SIEPE DI CIPRESO DI LAWSON E IL FILARE DI BAGOLARO CONSENTONO DI MITIGARE IN MODO SIGNIFICATIVO LA PERCEZIONE VISIVA DEI VOLUMI AZIENDALI E DELL'ATTIVITA' DI AUTODEMOLIZIONE.

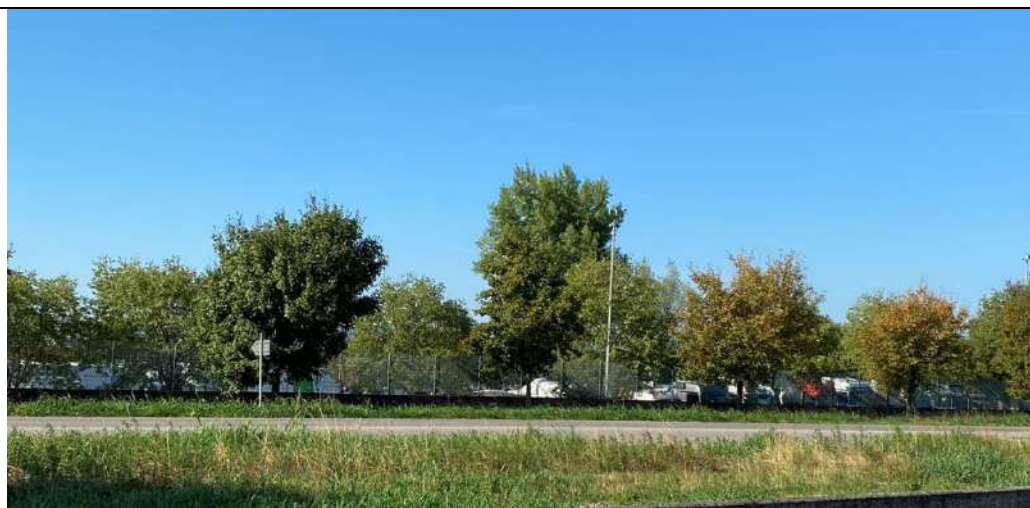
FIGURA 7. RIPRESA FOTOGRAFICA DALLA SP 111, LUNGO IL LATO NORD. IL DOPPIO FILARE DI ACERO E DI BAGOLARO CONSENTONO DI MITIGARE IN MODO SIGNIFICATIVO LA PERCEZIONE VISIVA DEI VOLUMI AZIENDALI E L'ATTIVITA' DI AUTODEMOLIZIONE.

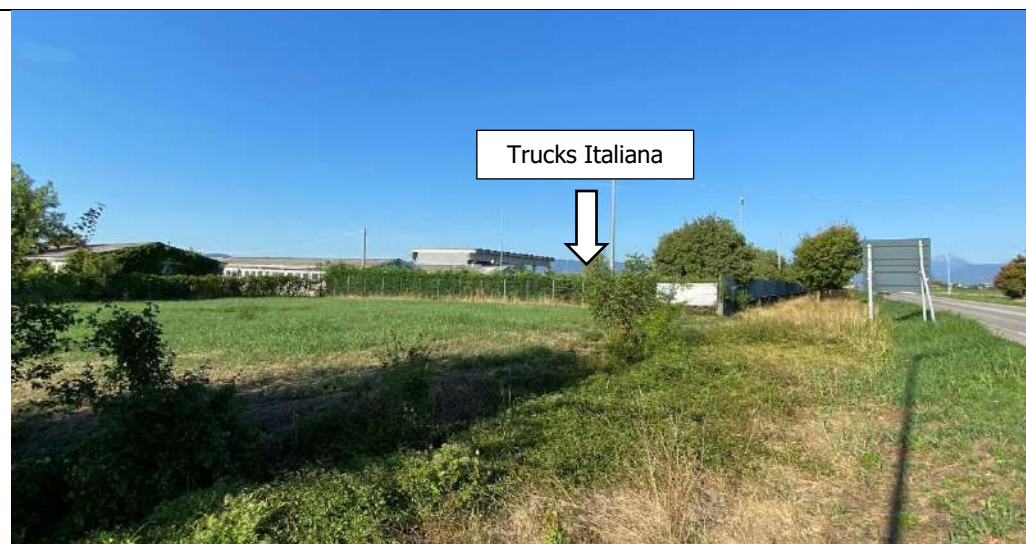
FIGURA 8. RIPRESA FOTOGRAFICA DALLA SP 111, PRESSO IL LATO NORD-EST. LA SIEPE DI CIPRESO DI LAWSON E IL FILARE DI BAGOLARO CONSENTONO DI MITIGARE IN MODO SIGNIFICATIVO LA PERCEZIONE VISIVA DEI VOLUMI AZIENDALI E DELL'ATTIVITA' DI AUTODEMOLIZIONE.

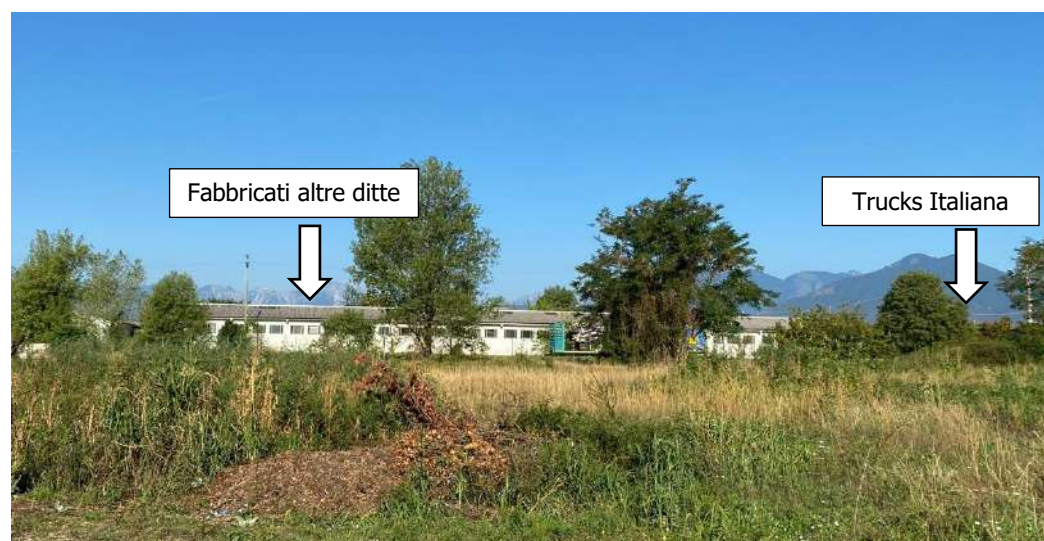
FIGURA 9. RIPRESA FOTOGRAFICA DA VIA DELLE MONACHE. RISULTANO VISIBILI I SOLI FABBRICATI DI ALTRE ATTIVITA' PRODUTTIVE, MENTRE I VOLUMI AZIENDALI E L'ATTIVITA' DELLA TRUCKS ITALIANA NON RISULTANO VISIBILI IN QUANTO NASCOSTE DAGLI STESSI FABBRICATI DI ALTRE DITTE E DALLA VEGETAZIONE PRESENTE NEI FONDI CONFINNANTI.
