PROGETTO ESECUTIVO DEI LAVORI DI RESTAURO E  
RISANAMENTO CONSERVATIVO DI PALAZZO CHIERICATI  
SEDE DEL MUSEO CIVICO - ALA OTTOCENTESCA - 2° lotto - **STRALCIO B**

**Progetto ESECUTIVO - ARCHITETTONICO**

**RELAZIONE SPECIALISTICA**

**PE\_Arch.- RS**

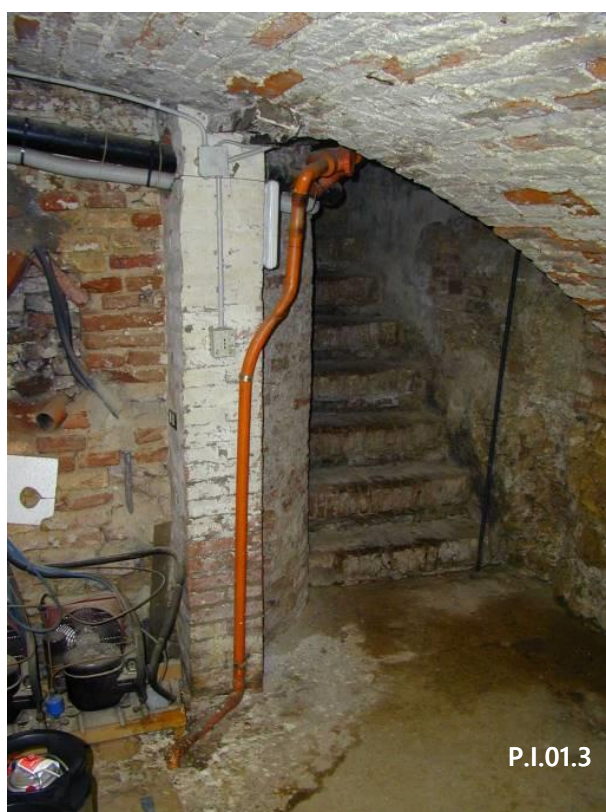
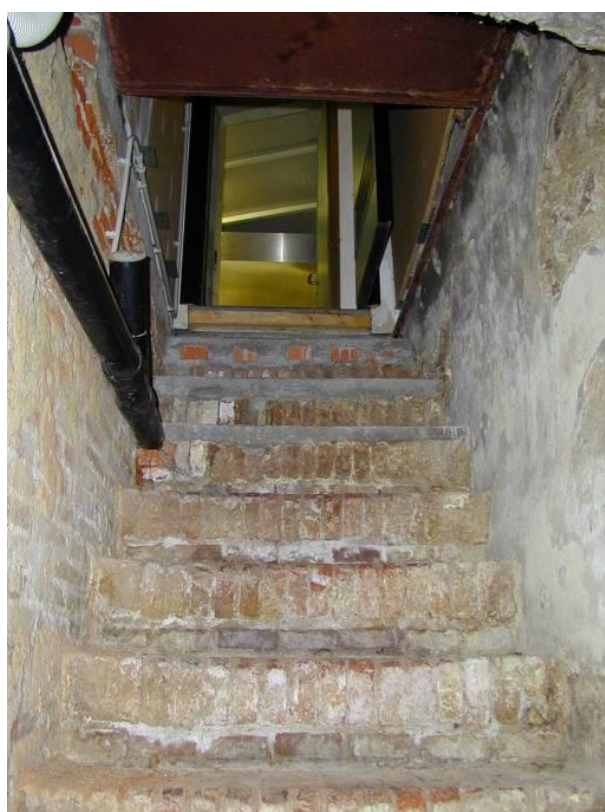
Vano: P.I.- 01

Lo stato di conservazione delle pareti del piano interrato è pessimo: nel vano sottostante il bar attuale la muratura presenta affioramento di sali per la presenza di umidità e per l'assenza di adeguata ventilazione.

Il vano sottostante il bar presenta una pavimentazione in grosse e ampie lastre di marmo, spesso esfoliate causa la mancanza di idoneo sottofondo e per l'affioramento (anche se saltuario) di acqua. In genere essi sono molto degradati date le condizioni di posa, privi di adeguati sottofondi ed isolamenti dall'umidità.

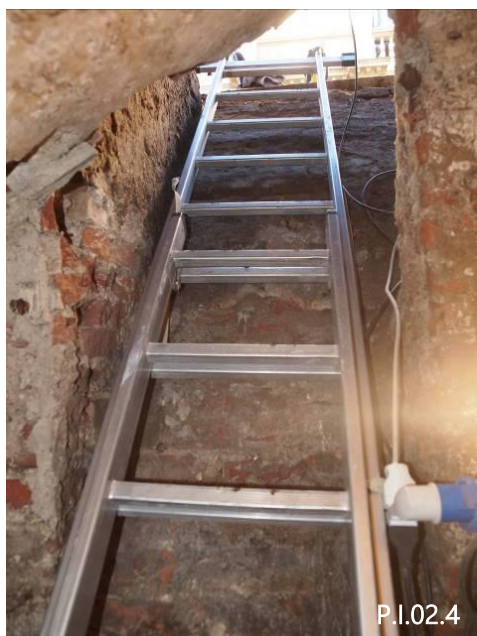
Vano: P.I.02

La parte appena rilevata invece risulta intonacata ma l'intonaco è in pessimo stato di conservazione e presenta numerose mancanze.

Il vano sottostante il negozio è pieno di materiale di riporto, proveniente da demolizioni. Un saggio ispettivo ha consentito di identificare un pavimento in mattoni, in pessimo stato di conservazione per le condizioni di posa e per la presenza di umidità.

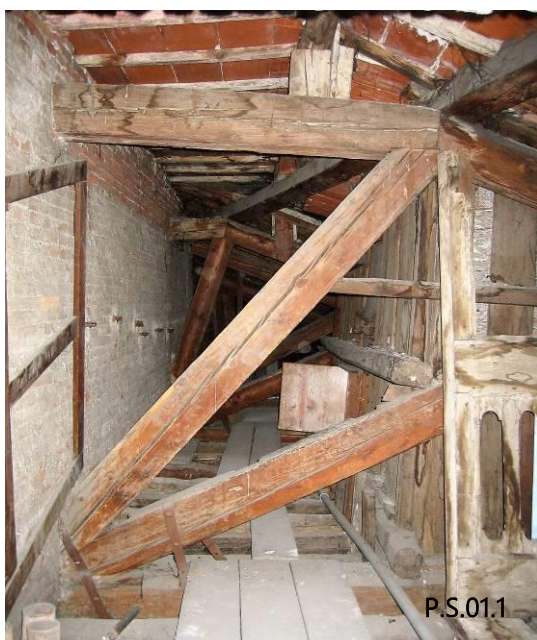
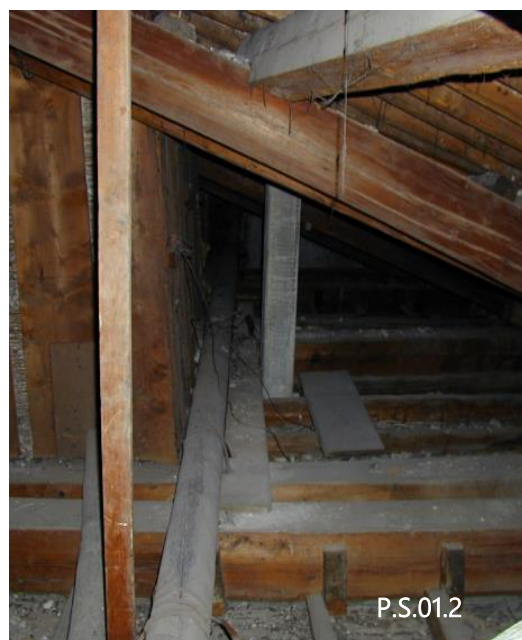
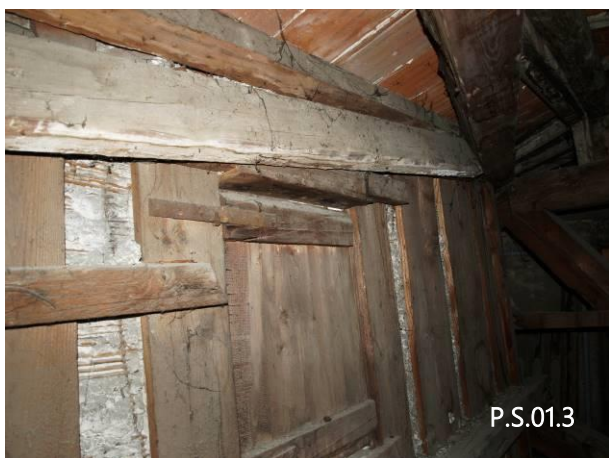
### Vano Sottotetto – P.S.01

L'insieme è in pessimo stato di conservazione: piove dentro le sale, depositi di polvere ovunque, impossibili il controllo della luce, fortissime dispersioni termiche.
