PROGETTO PER LA RIQUALIFICAZIONE URBANA DI BELLUNO CAPOLUOGO
DENOMINATO "PROGETTO BELLUNO"

Lotto IV "SALONE DEI GESUITI"

PROGETTO ESECUTIVO

ABACO DEI SERRAMENTI ESISTENTI ESTERNI ED INTERNI

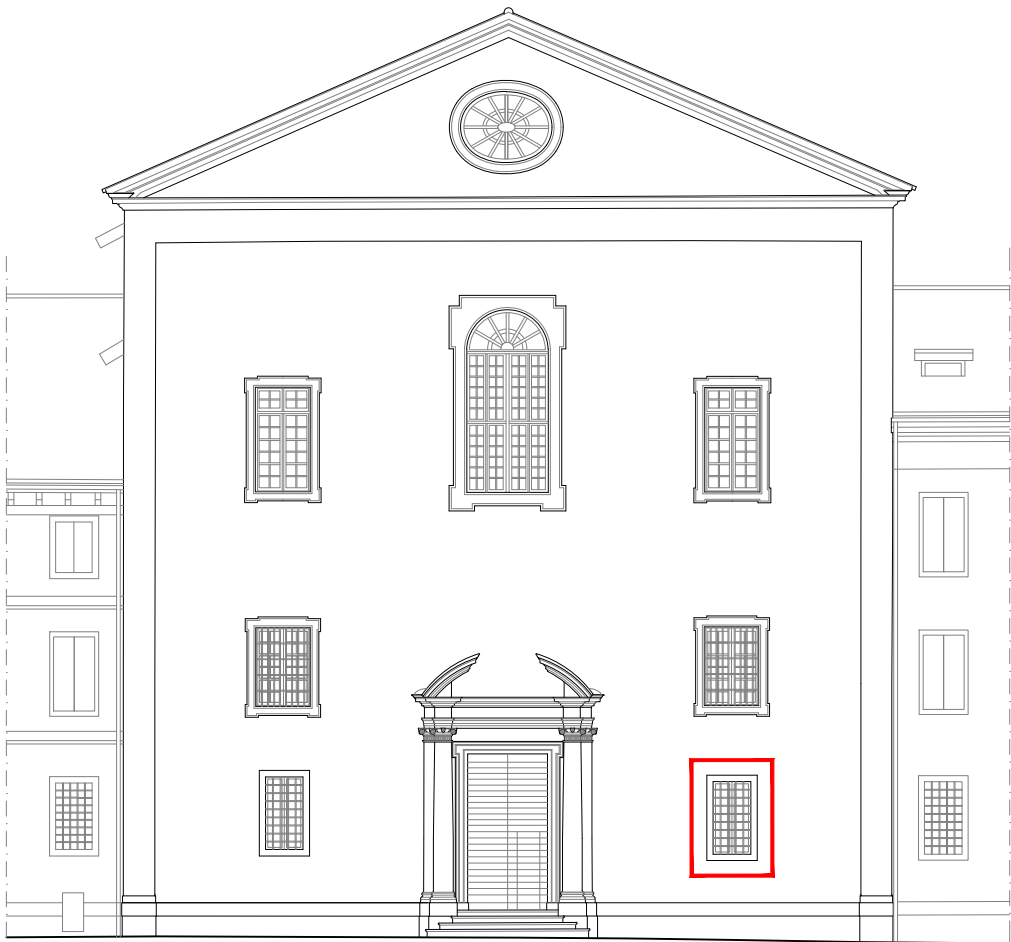
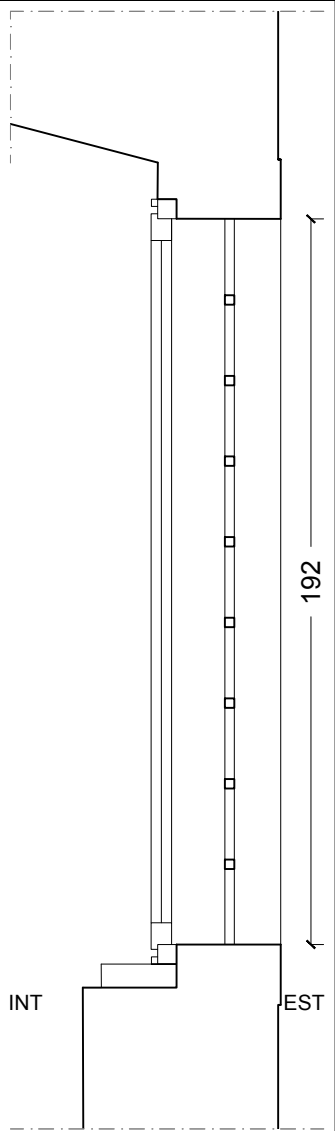
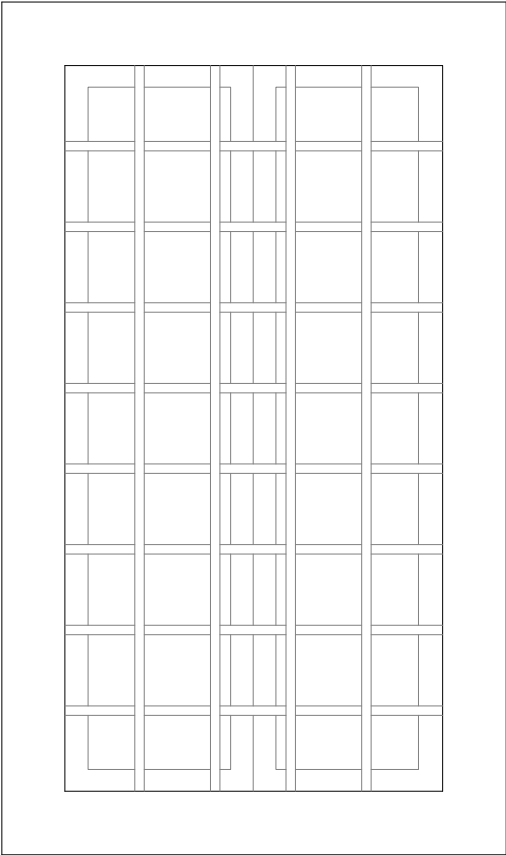
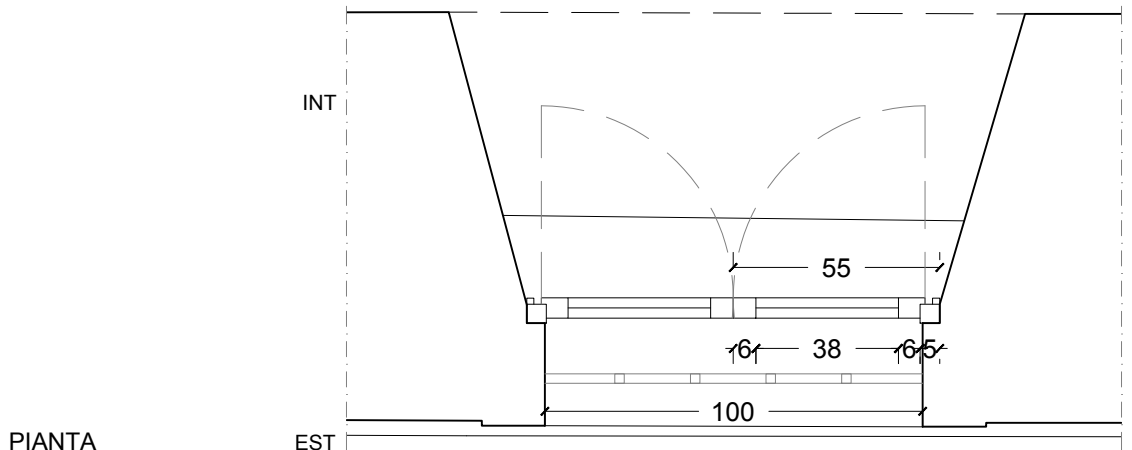
SERRAMENTO ESISTENTE **SE.A03**

Serramento in legno di abete verniciato sia esternamente che internamente di colore marrone composto da 2 ante apribili a battente, con scuretti in legno interni ancorati alle singole ante.
ELEMENTI: Telaio fisso: saldamente ancorato alla muratura mediante zanche metalliche annegate nello spessore della parete. Dimensione degli elementi:
Ante: montanti e traversi di sezione rettangolare di dimensione 6,2x6 cm, con guarnizione in gomma.
VETRO: singolo trasparente con fermavetro interno.
FERRAMENTA: in ottone.

GRATA ESTERNA: in ferro a elementi verticali e orizzontali.

Restauro serramento
- verifica della funzionalità e consistenza delle parti lignee e del funzionamento meccanico;
- accurato smontaggio delle parti mobili (ante e vetri), verifica ed eventuale consolidamento degli incastri, eventuale sostituzione di parti di infisso ammalorate;
- sverniciatura delle parti lignee e metalliche e carteggiatura a mano delle parti lignee mediante l'utilizzo di carte abrasive a grana medio - fine;
- stuccatura di eventuali piccoli fori sulle parti lignee con successiva carteggiatura e stesura di impregnante;
- trattamento protettivo finale con vernice satinata di colore da campionare.

Manutenzione
- accurata rimozione della ruggine esistente mediante spazzolatura;
- applicazione di convertitore di ruggine (due cicli a distanza di due-tre giorni);
- applicazione di una mano di antiruggine;
- protezione con vernice ferromicacea di colore simile all'esistente.

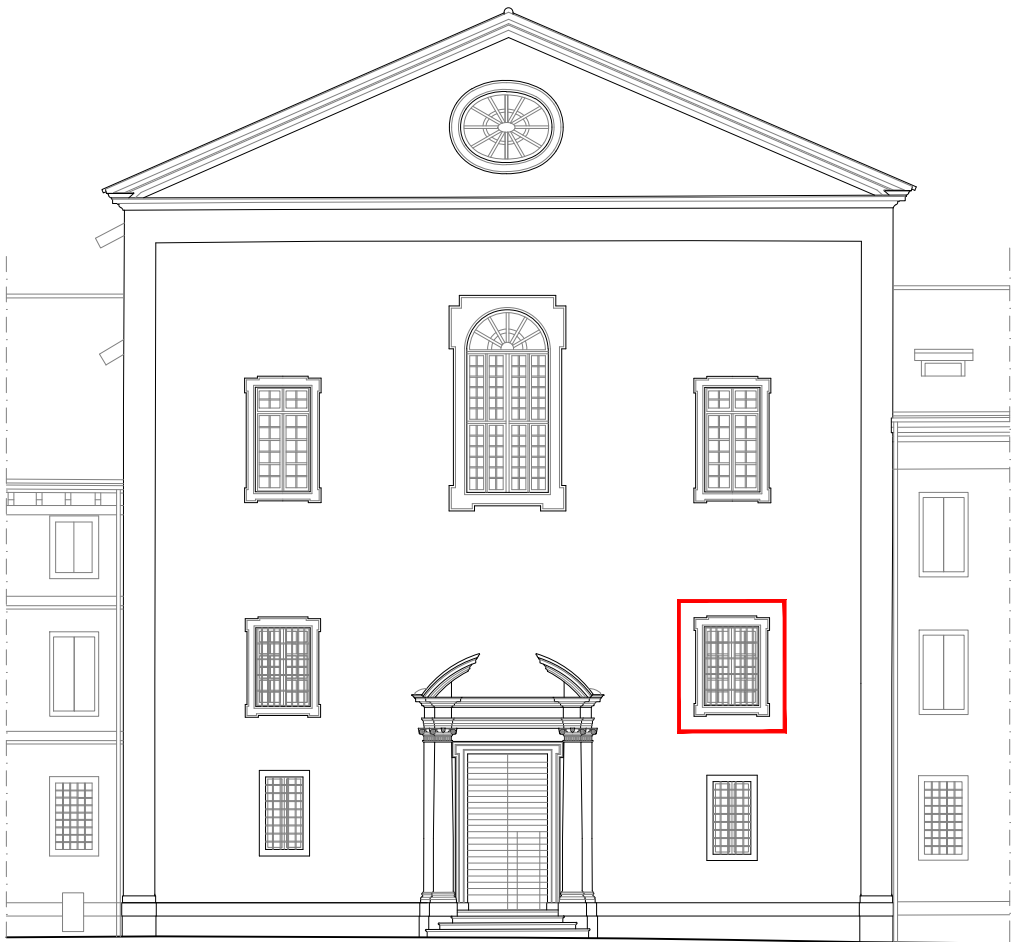
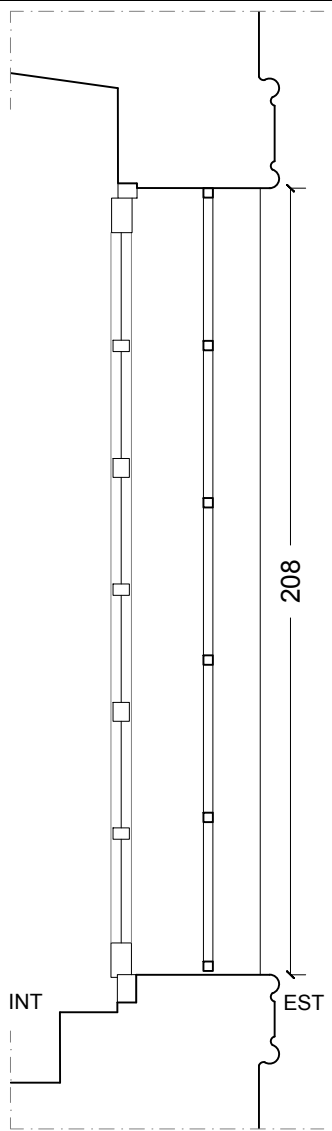
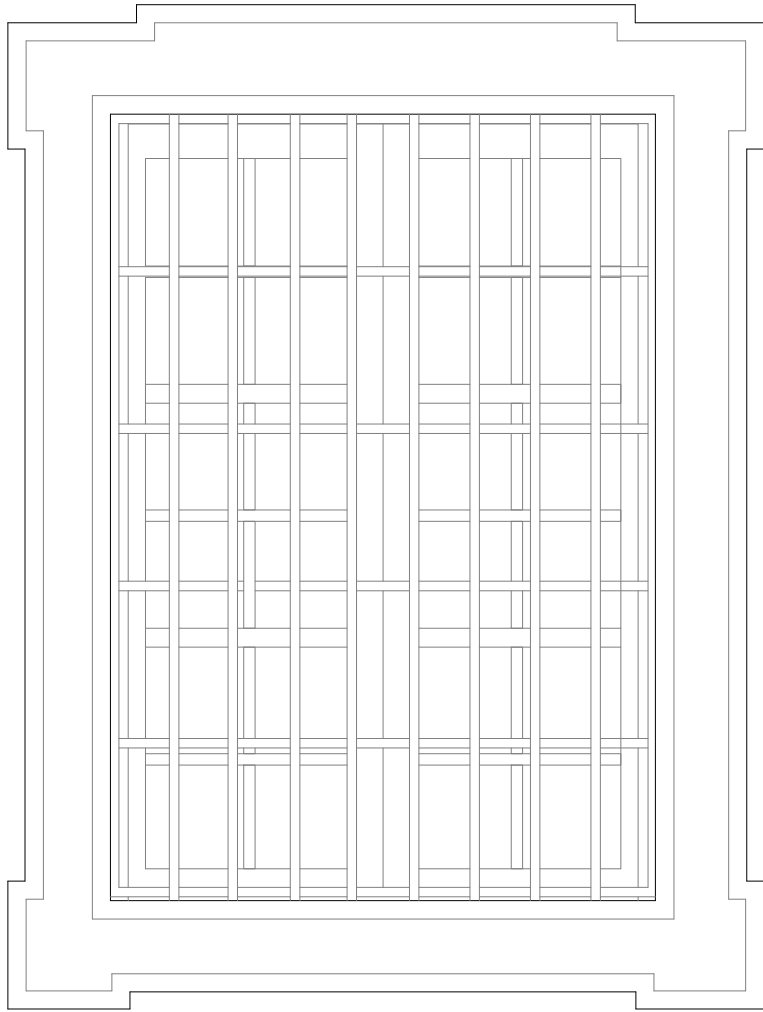
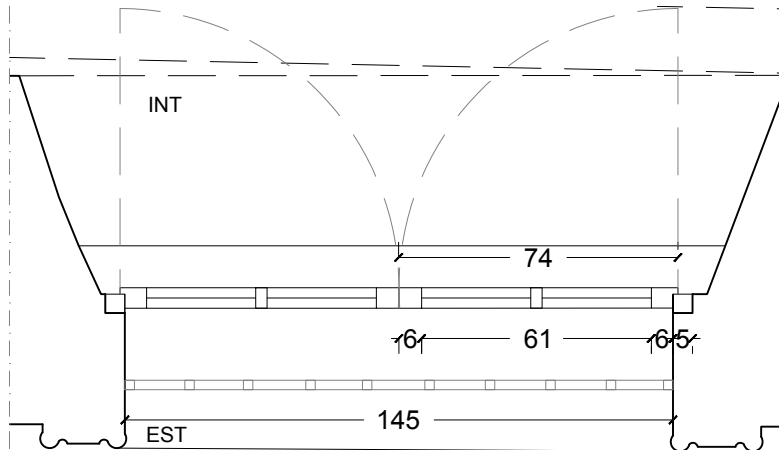
SERRAMENTO ESISTENTE SE.B01

Serramento in legno di abete verniciato sia esternamente che internamente di colore verde composto da 2 ante apribili a battente.
ELEMENTI: Telaio fisso: saldamente ancorato alla muratura mediante zanche metalliche annegate nello spessore della parete.
Ante: montanti e traversi di sezione rettangolare di dimensione rispettivamente 6x9.3 cm, con guarnizione in gomma.
VETRATO: singolo trasparente con fermavetro e sovrapposte bacchette orizzontali e verticali, tipo inglesina.
FERRAMENTA: in ottone.

GRATA ESTERNA: in ferro a elementi verticali e orizzontali.

Restauro serramento
- verifica della funzionalità e consistenza delle parti lignee e del funzionamento meccanico;
- accurato smontaggio delle parti mobili (ante e vetri), verifica ed eventuale consolidamento degli incastri, eventuale sostituzione di parti di infisso ammalorate;
- sverniciatura delle parti lignee e metalliche e carteggiatura a mano delle parti lignee mediante l'utilizzo di carte abrasive a grana medio - fine;
- stuccatura di eventuali piccoli fori sulle parti lignee con successiva carteggiatura e stesura di impregnante;
- trattamento protettivo finale con vernice satinata di colore simile alla preesistente.

Manutenzione
- accurata rimozione della ruggine esistente mediante spazzolatura;
- applicazione di convertitore di ruggine (due cicli a distanza di due-tre giorni);
- applicazione di una mano di antiruggine;
- protezione con vernice ferromicacea di colore simile all'esistente;
- eventuale modifica per consentire il corretto scolo dell'acqua.

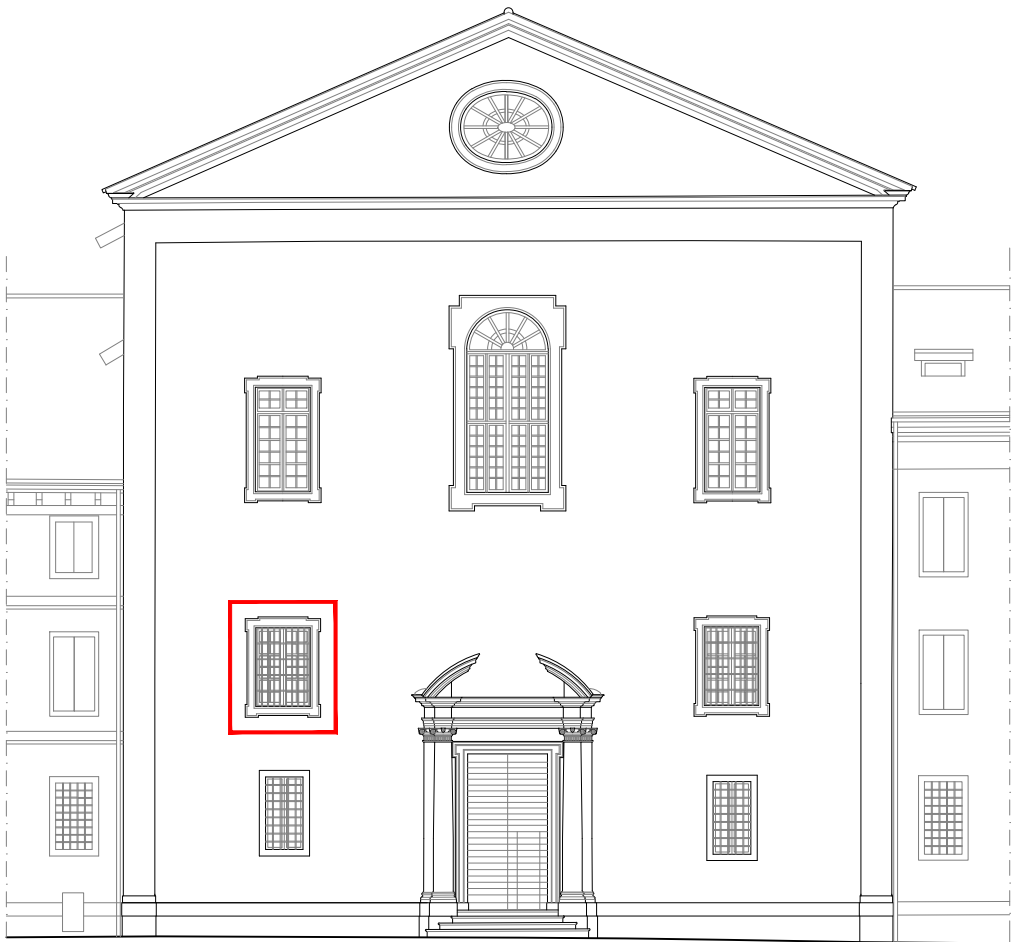
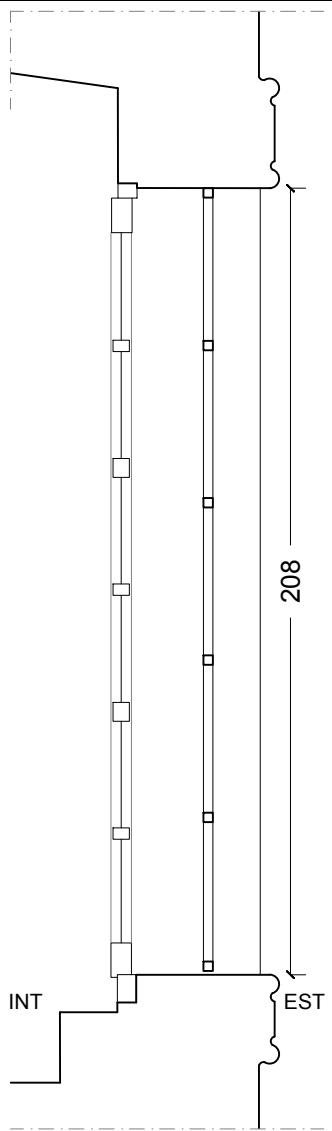
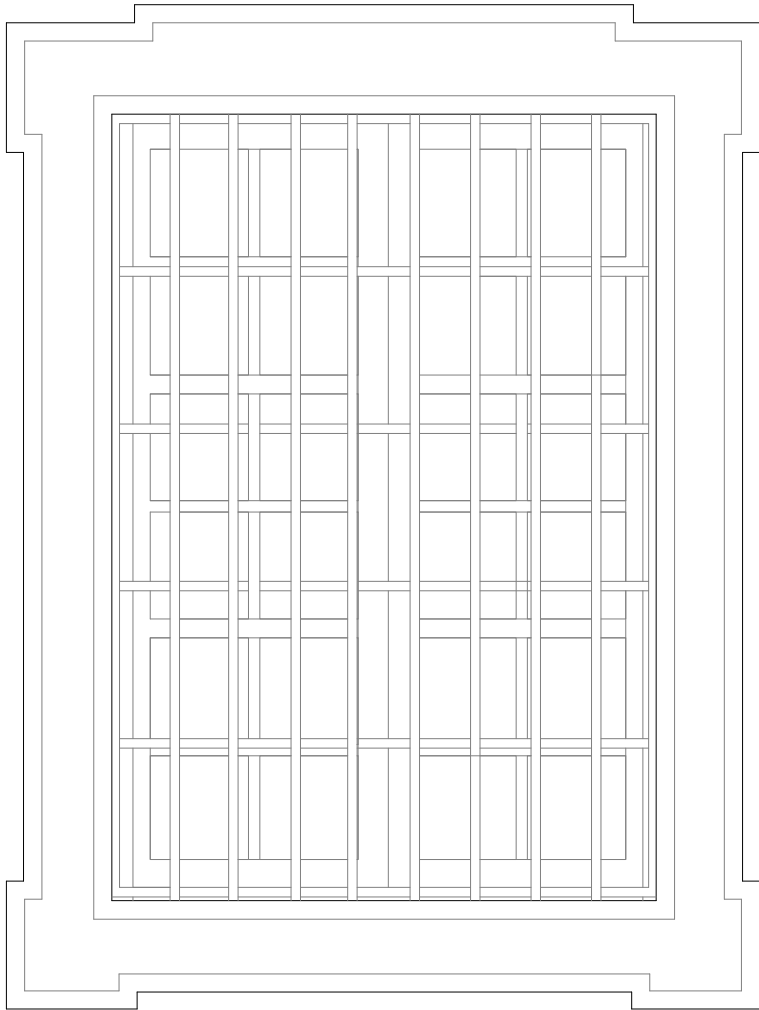
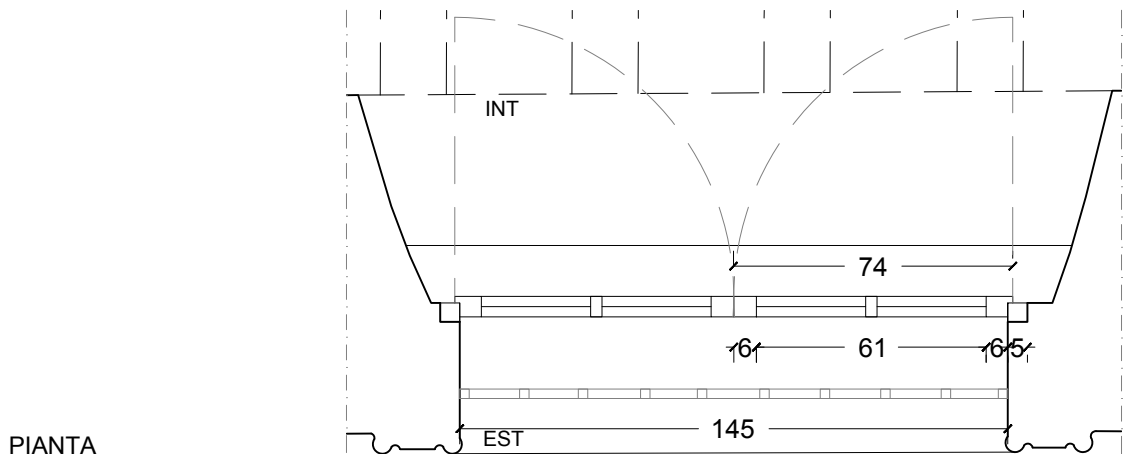
SERRAMENTO ESISTENTE **SE.B02**

Serramento in legno di abete verniciato sia esternamente che internamente di colore verde composto da 2 ante apribili a battente.
ELEMENTI: telaio fisso: saldamente ancorato alla muratura mediante zanche metalliche annegate nello spessore della parete.
Ante: montanti e traversi di sezione rettangolare di dimensione rispettivamente 6x9.3 cm, con guarnizione in gomma.
VETRATO: singolo trasparente con fermavetro e sovrapposte bacchette orizzontali e verticali, tipo inglesina.
FERRAMENTA: in ottone.

GRATA ESTERNA: in ferro a elementi verticali e orizzontali.

Restauro serramento
- verifica della funzionalità e consistenza delle parti lignee e del funzionamento meccanico;
- accurato smontaggio delle parti mobili (ante e vetri), verifica ed eventuale consolidamento degli incastri, eventuale sostituzione di parti di infisso ammalorate;
- sverniciatura delle parti lignee e metalliche e carteggiatura a mano delle parti lignee mediante l'utilizzo di carte abrasive a grana medio - fine;
- stuccatura di eventuali piccoli fori sulle parti lignee con successiva carteggiatura e stesura di impregnante;
- trattamento protettivo finale con vernice satinata di colore simile alla preesistente.

Manutenzione
- accurata rimozione della ruggine esistente mediante spazzolatura;
- applicazione di convertitore di ruggine (due cicli a distanza di due-tre giorni);
- applicazione di una mano di antiruggine;
- protezione con vernice ferromicaea di colore simile all'esistente;
- eventuale modifica per consentire il corretto scolo dell'acqua.

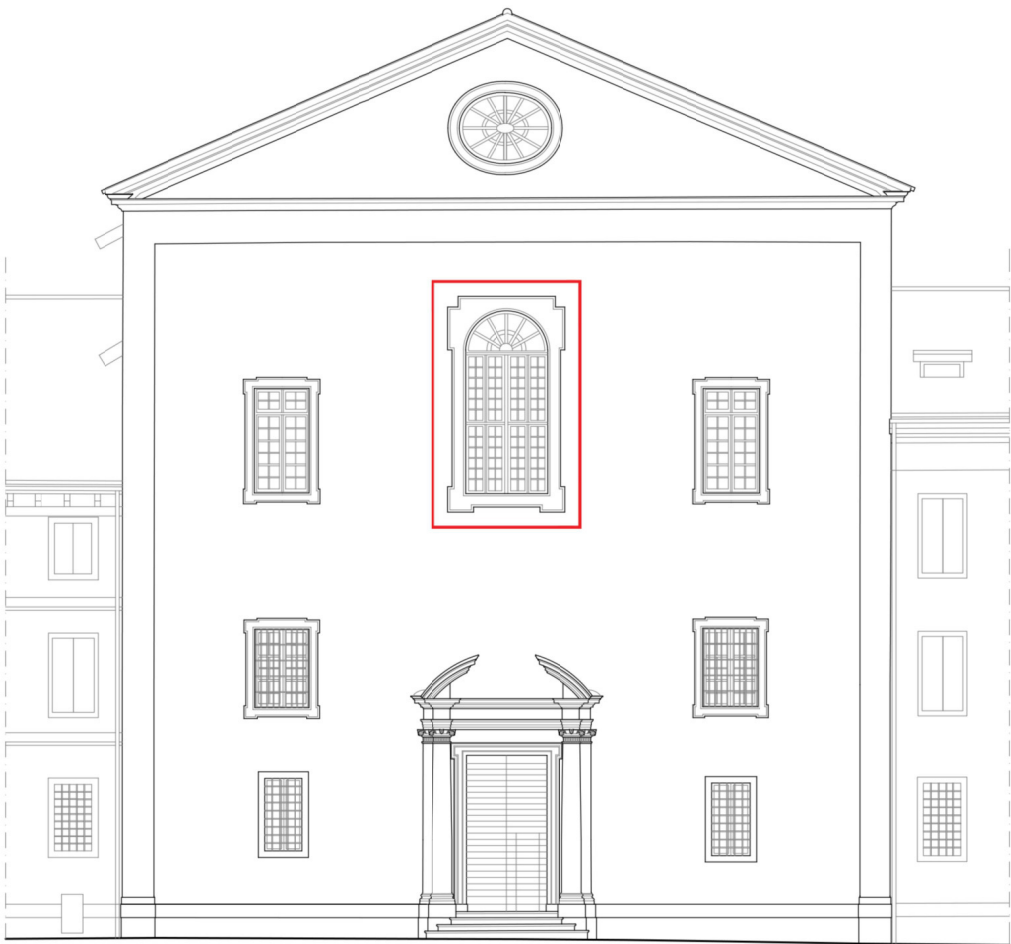
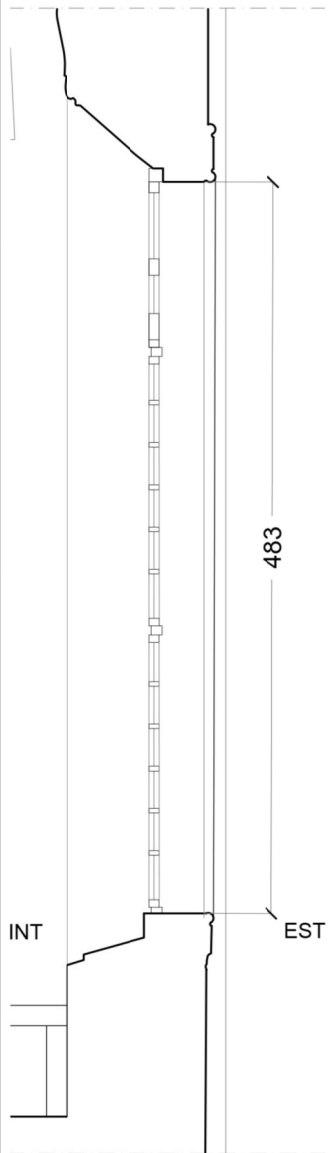
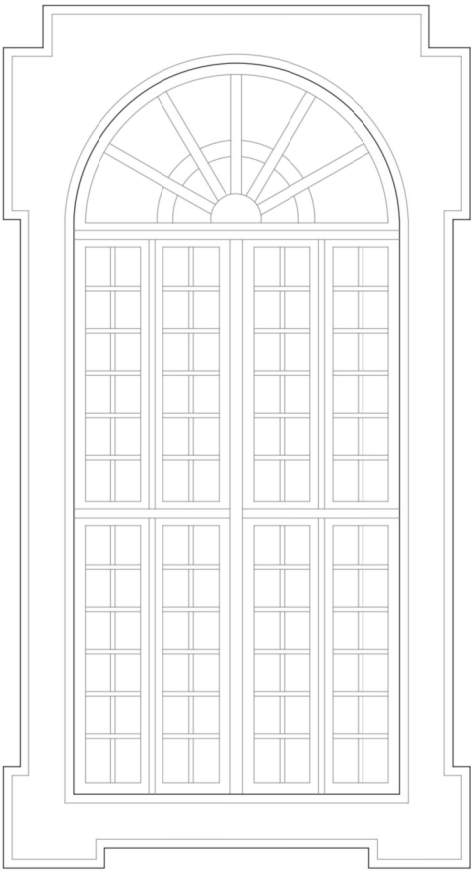
SERRAMENTO ESISTENTE SE.C01

Serramento in legno di abete verniciato sia esternamente che internamente di colore verde composto da 8 ante apribili a battente e sopraluce apribile a ribalta.

Restauro serramento

- verifica della funzionalità e consistenza delle parti lignee e del funzionamento meccanico;
- accurato smontaggio delle parti mobili (ante e vetri), verifica ed eventuale consolidamento degli incastri, eventuale sostituzione di parti di infisso ammalorate;
- sverniciatura delle parti lignee e metalliche e carteggiatura a mano delle parti lignee mediante l'utilizzo di carte abrasive a grana medio - fine;
- stuccatura di eventuali piccoli fori sulle parti lignee con successiva carteggiatura e stesura di impregnante;
- trattamento protettivo finale con vernice satinata di colore simile alla preesistente.
- elettrificazione del sistema di apertura per consentirne la motorizzazione

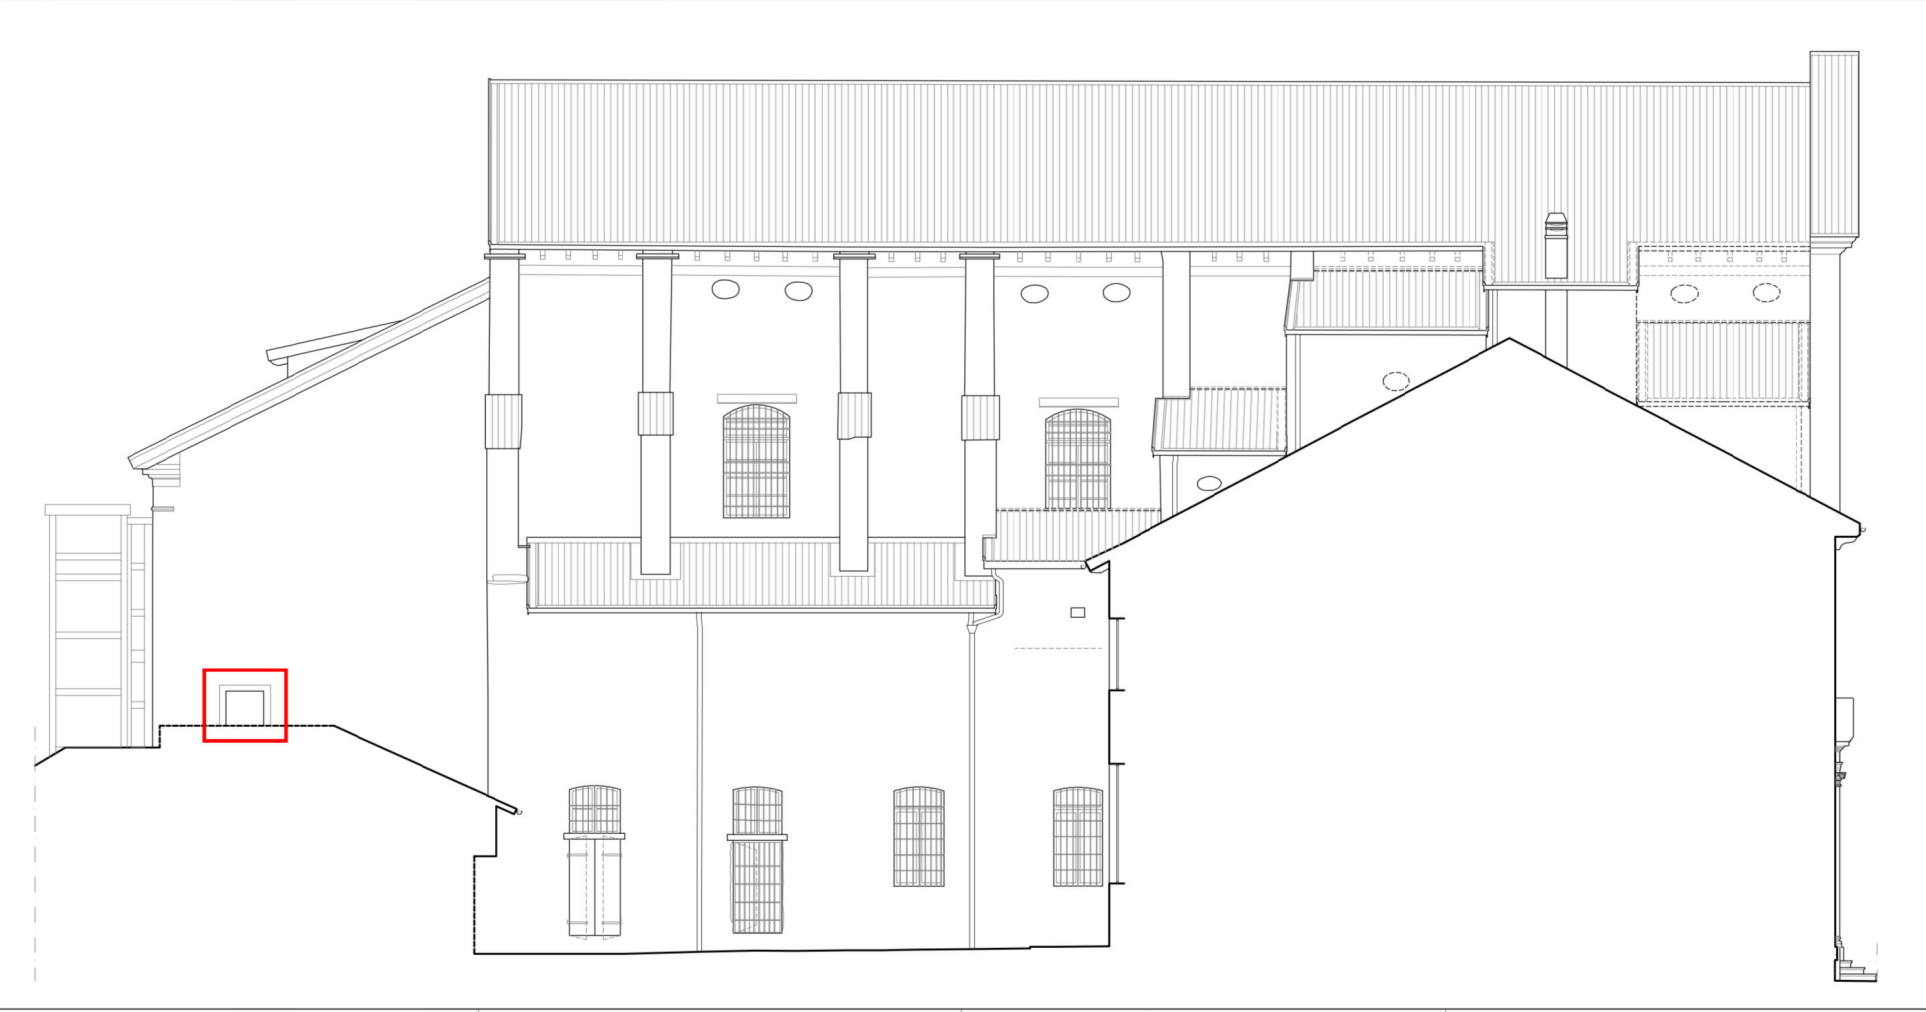
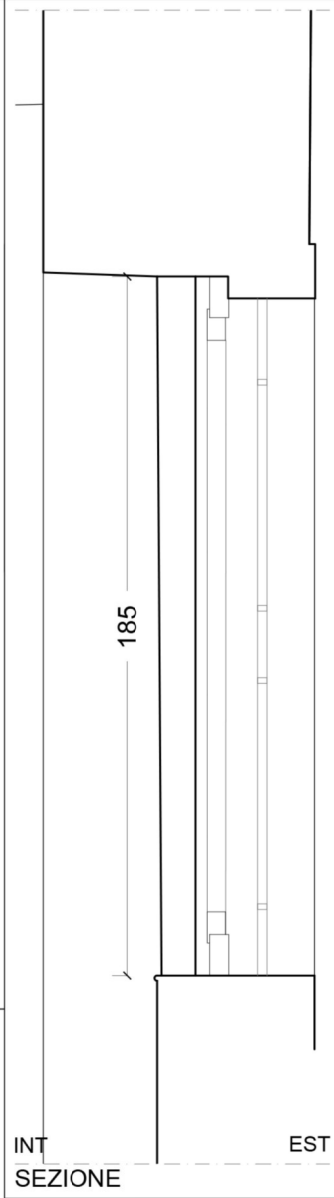
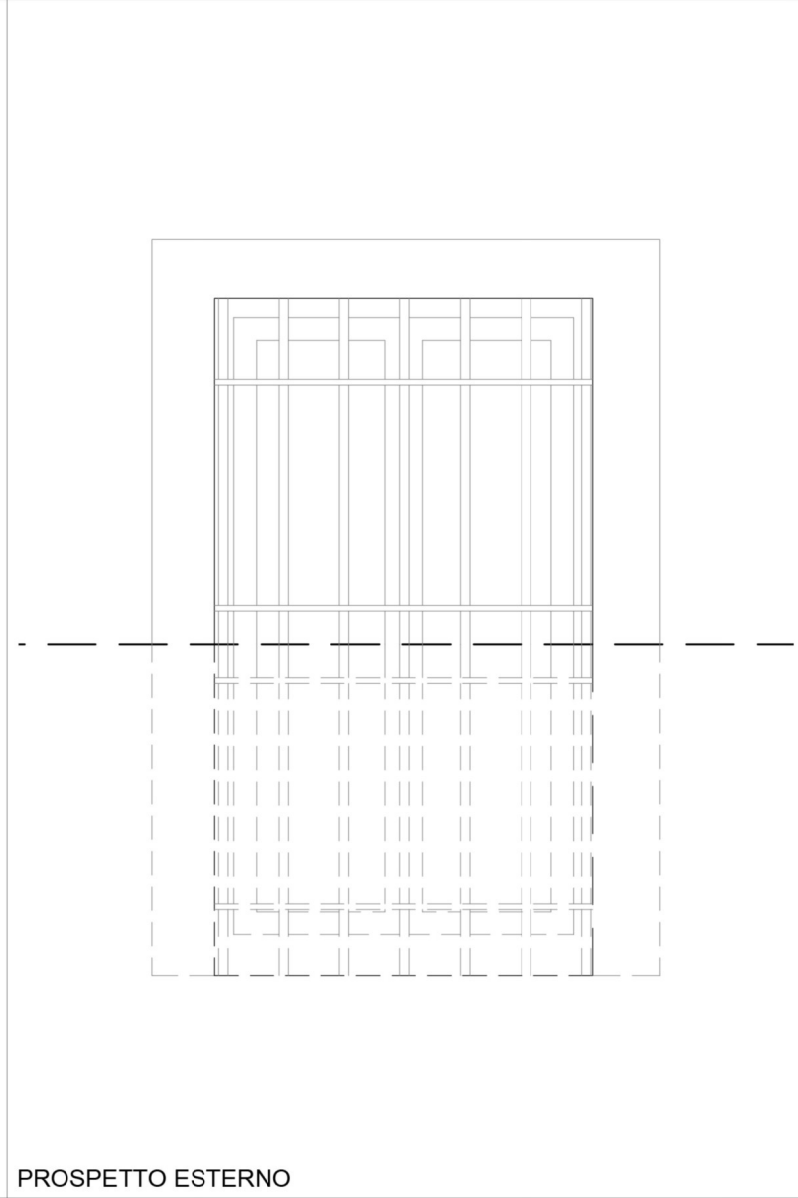
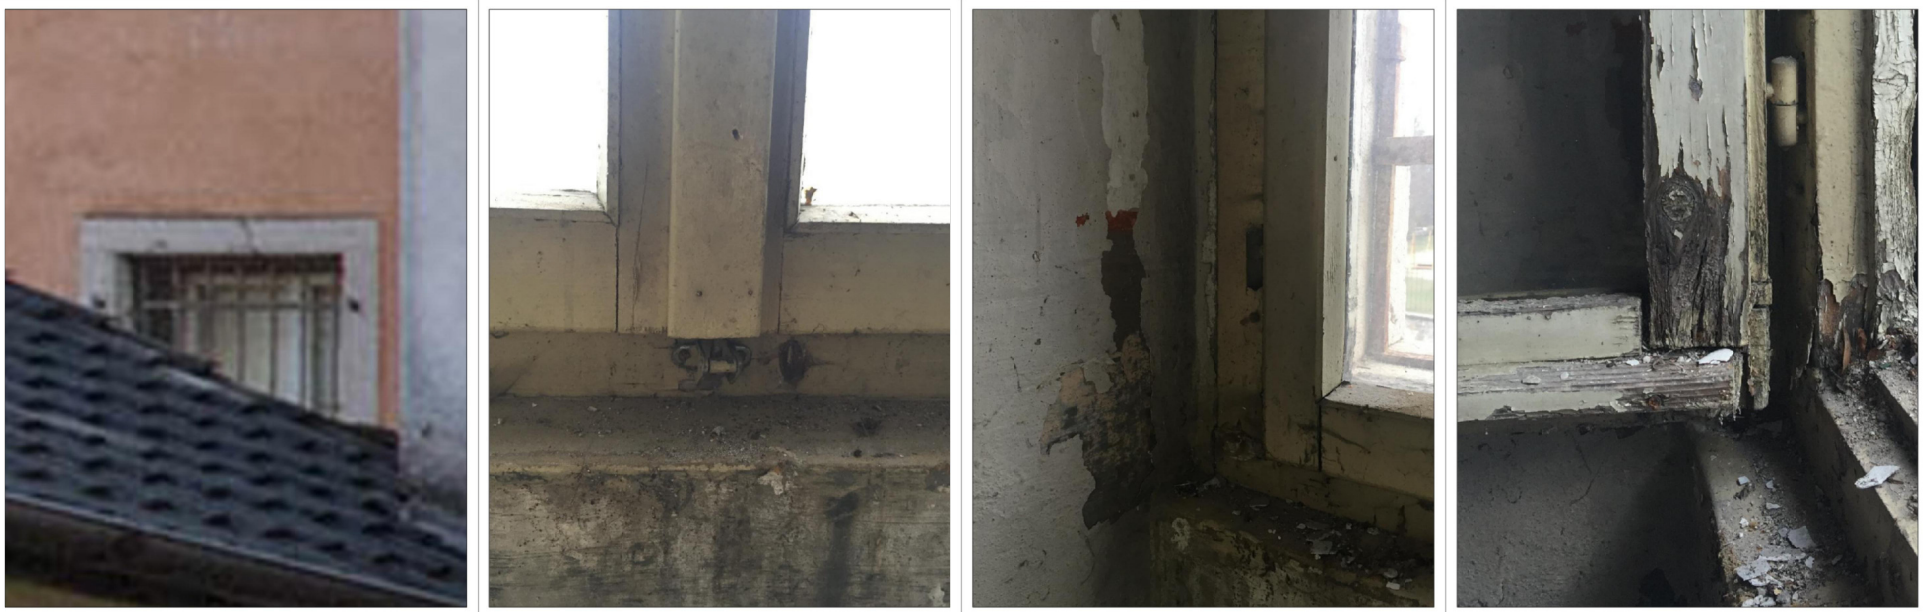
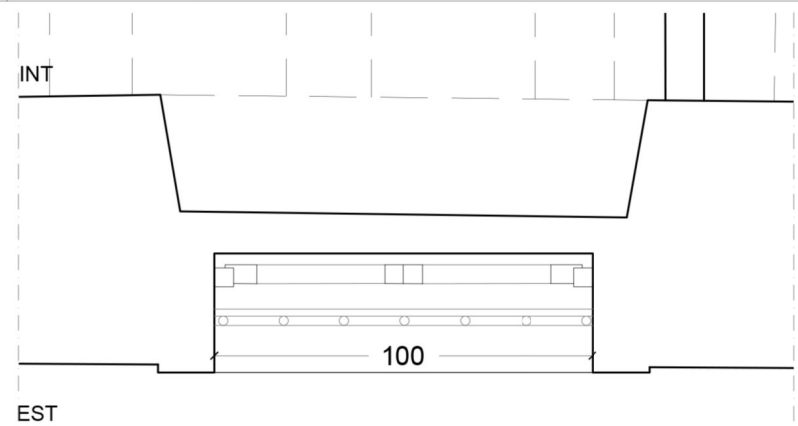
SERRAMENTO ESISTENTE SE.B03

Serramento in legno di abete verniciato sia esternamente che internamente di colore bianco avorio composto da 2 ante apribili a battente
ELEMENTI: Telaio fisso: saldamente ancorato alla muratura mediante zanche metalliche annegate nello spessore della parete.
Ante: montanti e traversi di sezione rettangolare di dimensione rispettivamente 6,2x6 cm.
VETRO: singolo trasparente con fermavetro interno.
FERRAMENTA: in ferro e alluminio.

Grata in ferro.

Sostituzione del serramento
- sostituzione del serramento obsoleto con griglia metallica di aerazione per uscita aria

Manutenzione
- accurata rimozione della ruggine esistente mediante spazzolatura;
- applicazione di convertitore di ruggine (due cicli a distanza di due-tre giorni);
- applicazione di una mano di antiruggine;
- protezione con vernice ferromicacea di colore simile all'esistente.

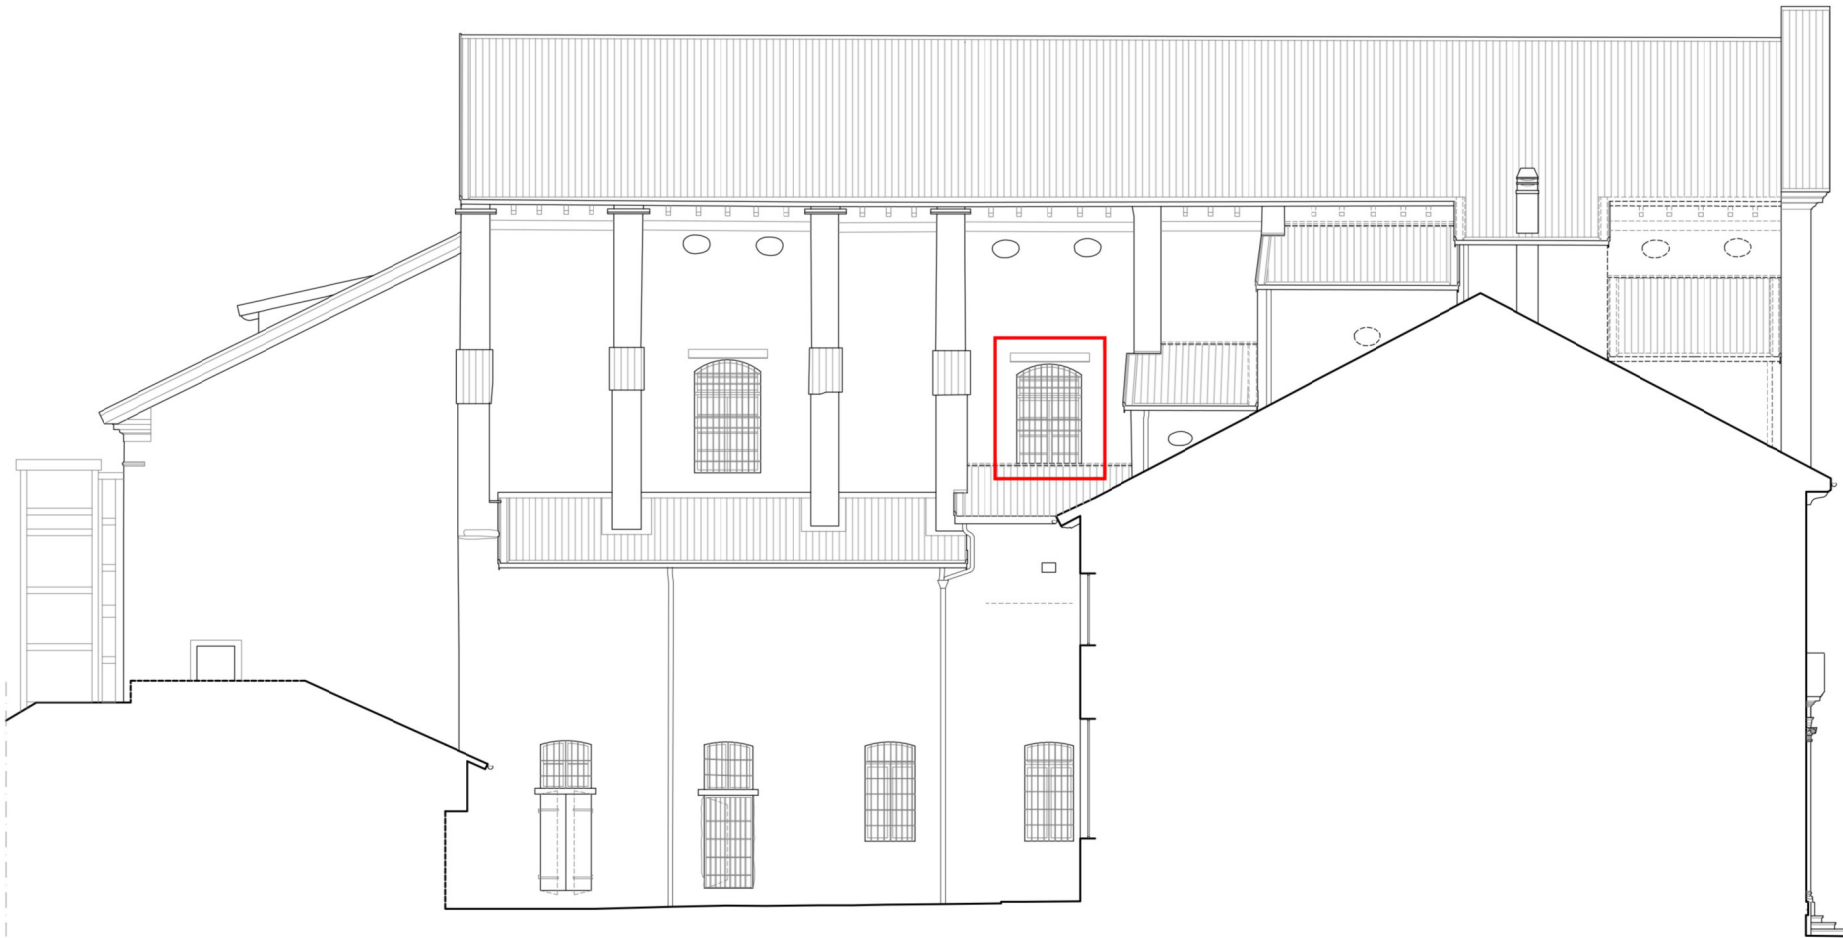
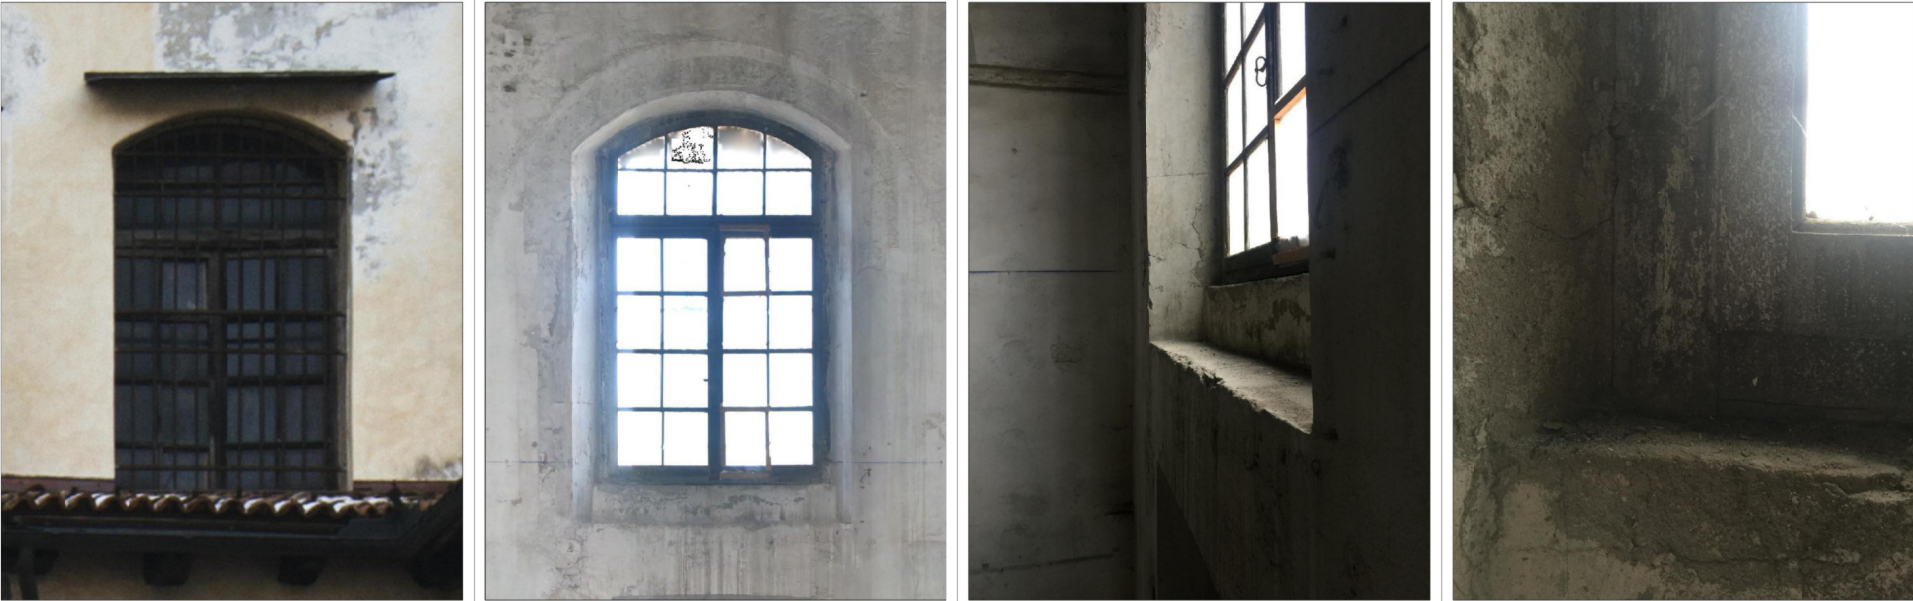
SERRAMENTO ESISTENTE SE.C05

DESCRIZIONE SERRAMENTO ESISTENTE	Serramento in legno di abete composto da 2 ante apribili a battente e sopraluce apribile a ribalta. ELEMENTI: Telaio fisso: saldamente ancorato alla muratura mediante zanche metalliche annegate nello spessore della parete. Ante: montanti e traversi di dimensione 7x5 cm e 9x5 cm, con gocciolatoio esterno in legno di sezione trapezoidale. VETRO: assente, sostituito da pannello in plexiglass e telo in nylon; bacchette orizzontali e verticali. FERRAMENTA: in ferro.	DESCRIZIONE ALTRI ELEMENTI ESISTENTI	GRATA ESTERNA: in ferro a elementi verticali e orizzontali.
DESCRIZIONE INTERVENTI PREVISTI	Restauro serramento - verifica della funzionalità e consistenza delle parti lignee e del funzionamento meccanico; - accurato smontaggio delle parti mobili, verifica ed eventuale consolidamento degli incastri, eventuale sostituzione di parti di infisso ammalorate; - sverniciatura delle parti lignee e metalliche e carteggiatura a mano delle parti lignee mediante l'utilizzo di carte abrasive a grana medio - fine; - stuccatura di eventuali piccoli fori sulle parti lignee con successiva carteggiatura e stesura di impregnante; - trattamento protettivo finale con vernice satinata di colore simile alla preesistente. - elettrificazione del sistema di apertura per consentirne la motorizzazione	DESCRIZIONE INTERVENTI PREVISTI	Manutenzione - accurata rimozione della ruggine esistente mediante spazzolatura; - applicazione di convertitore di ruggine (due cicli a distanza di due-tre giorni); - applicazione di una mano di antiruggine; - protezione con vernice ferromicacea di colore simile all'esistente.

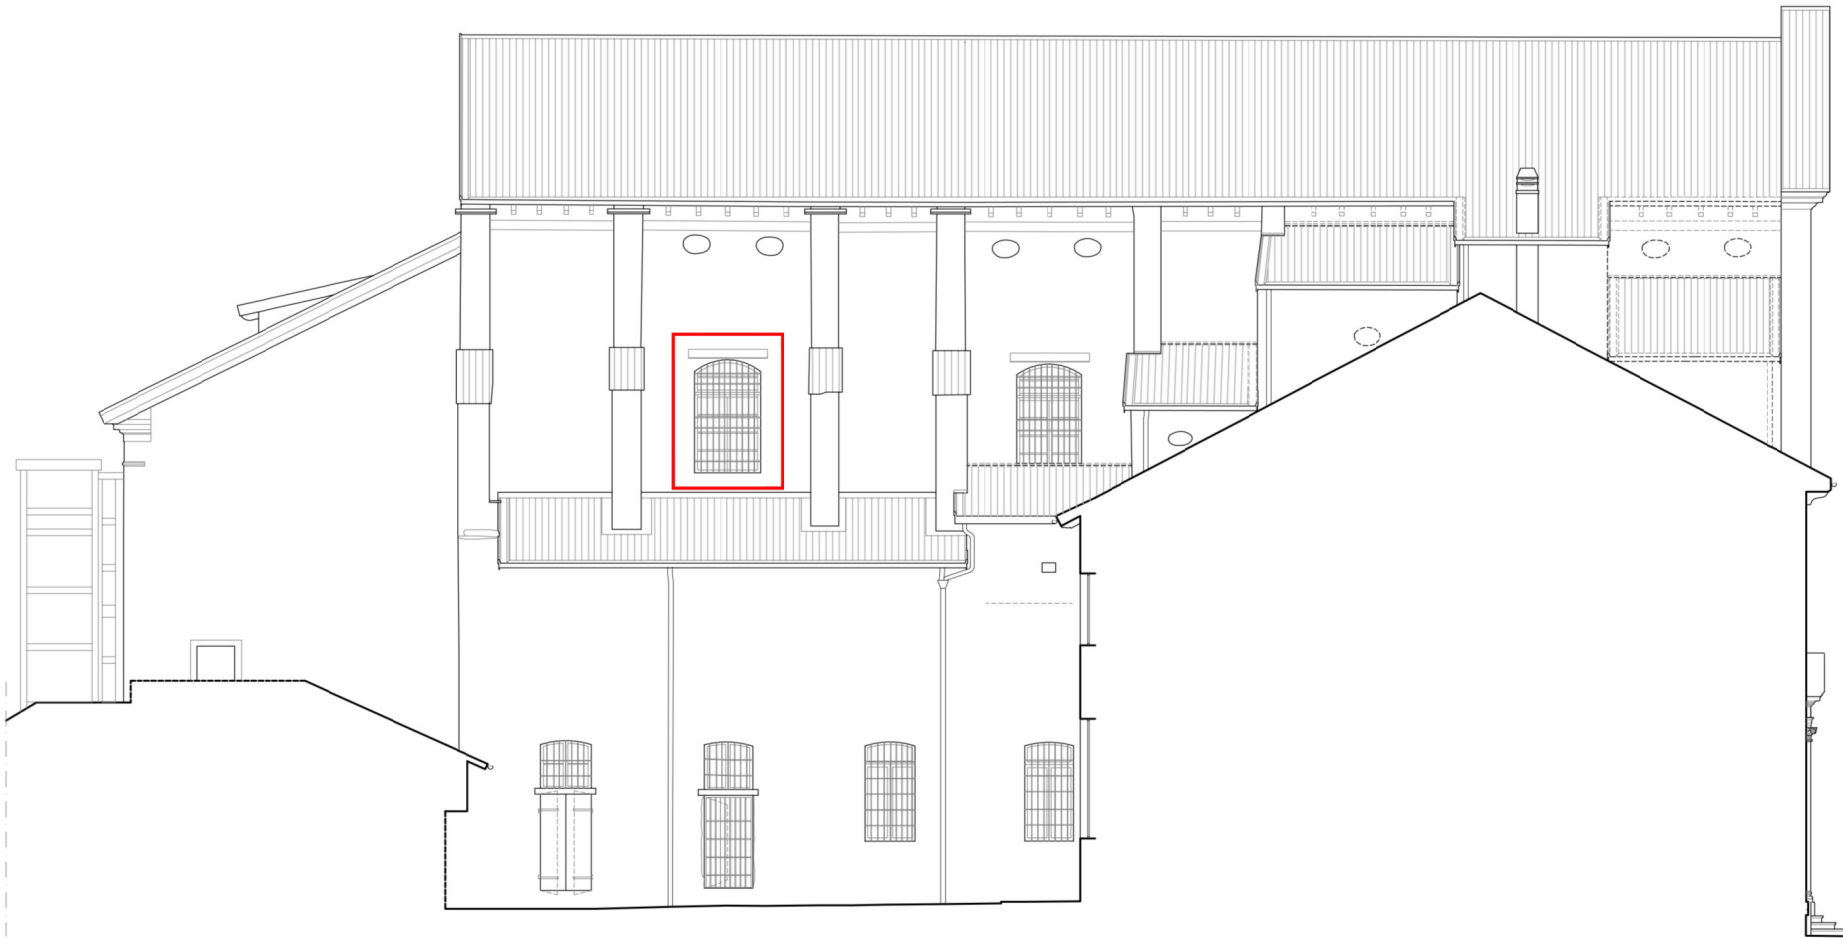
SERRAMENTO ESISTENTE SE.C06

Serramento in legno di abete composto da 2 ante apribili a battente e sopraluce apribile a ribalta.
ELEMENTI: Telaio fisso: saldamente ancorato alla muratura mediante zanche metalliche annegate nello spessore della parete.
Ante: montanti e traversi di dimensione 7x5 cm e 9x5 cm, con gocciolatoio esterno in legno di sezione trapezoidale.
VETRO: assente, sostituito con telo di nylon; bacchette orizzontali e verticali.
FERRAMENTA: in ferro.

Restauro serramento

- verifica della funzionalità e consistenza delle parti lignee e del funzionamento meccanico;
- accurato smontaggio delle parti mobili, verifica ed eventuale consolidamento degli incastri, eventuale sostituzione di parti di infisso ammalorate;
- sverniciatura delle parti lignee e metalliche e carteggiatura a mano delle parti lignee mediante l'utilizzo di carte abrasive a grana medio - fine;
- stuccatura di eventuali piccoli fori sulle parti lignee con successiva carteggiatura e stesura di impregnante;
- trattamento protettivo finale con vernice satinata di colore simile alla preesistente.
- elettrificazione del sistema di apertura per consentirne la motorizzazione
