PROGETTO PER LA RIQUALIFICAZIONE URBANA DI BELLUNO CAPOLUOGO
DENOMINATO "PROGETTO BELLUNO"

Lotto IV "SALONE DEI GESUITI"

PROGETTO ESECUTIVO

ABACO DEI SERRAMENTI ESISTENTI ESTERNI ED INTERNI

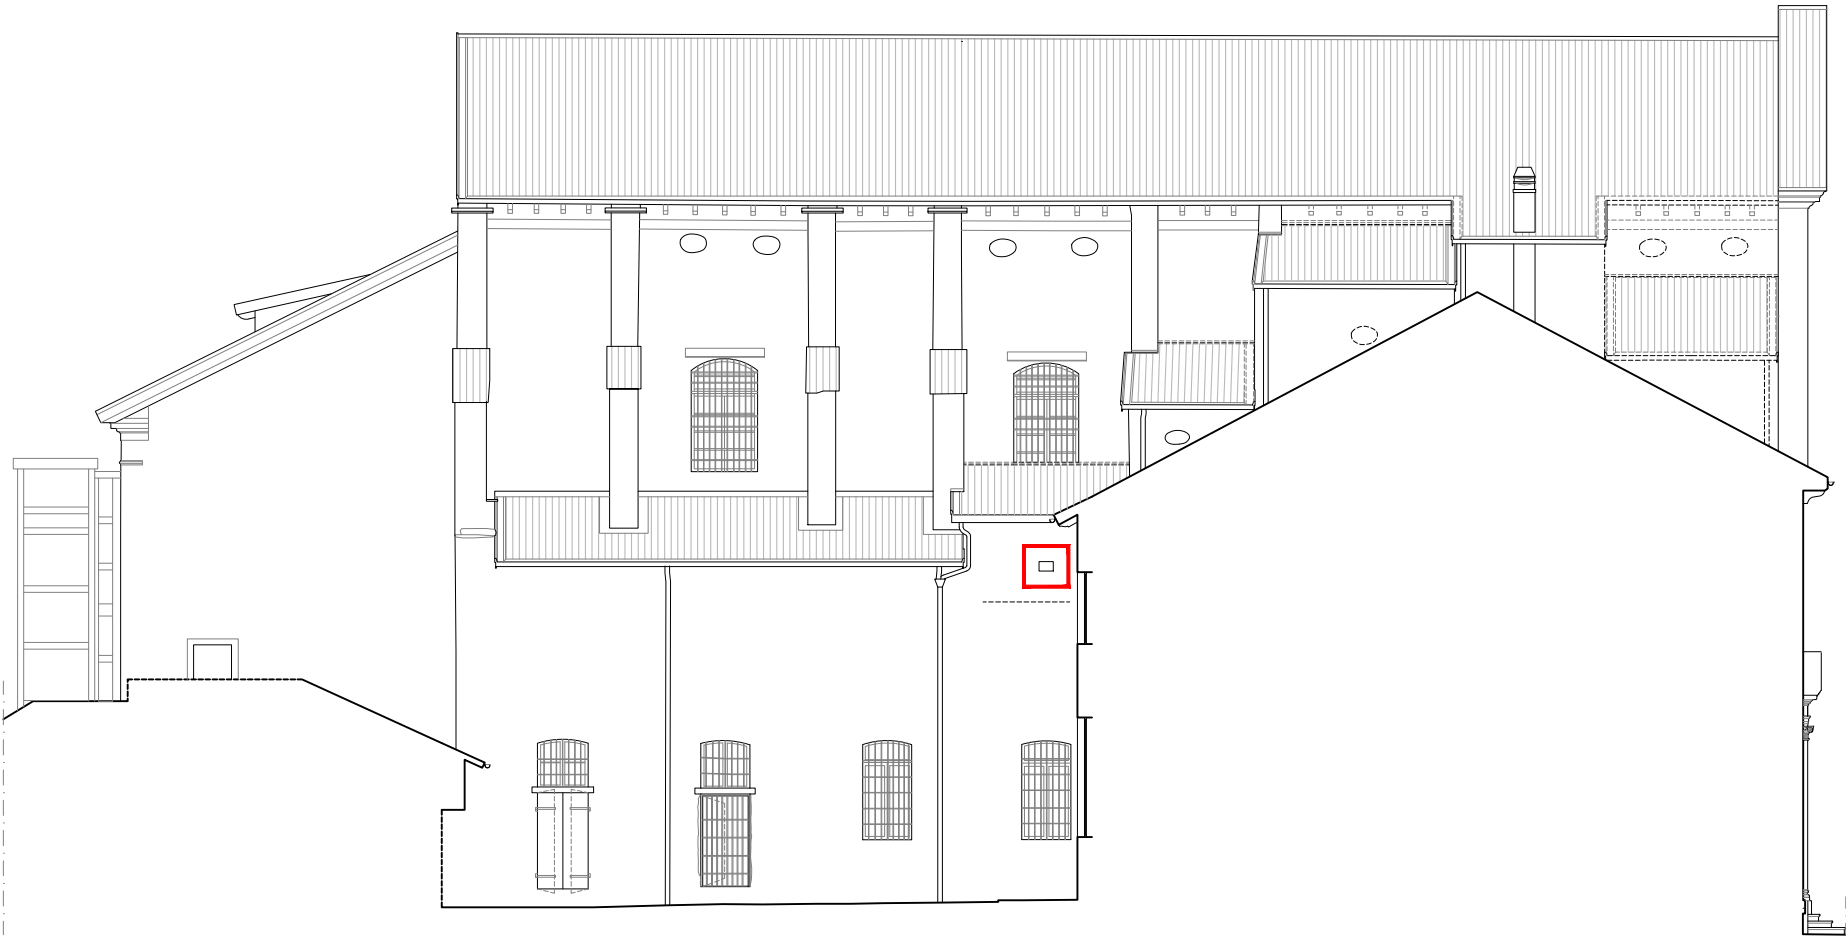
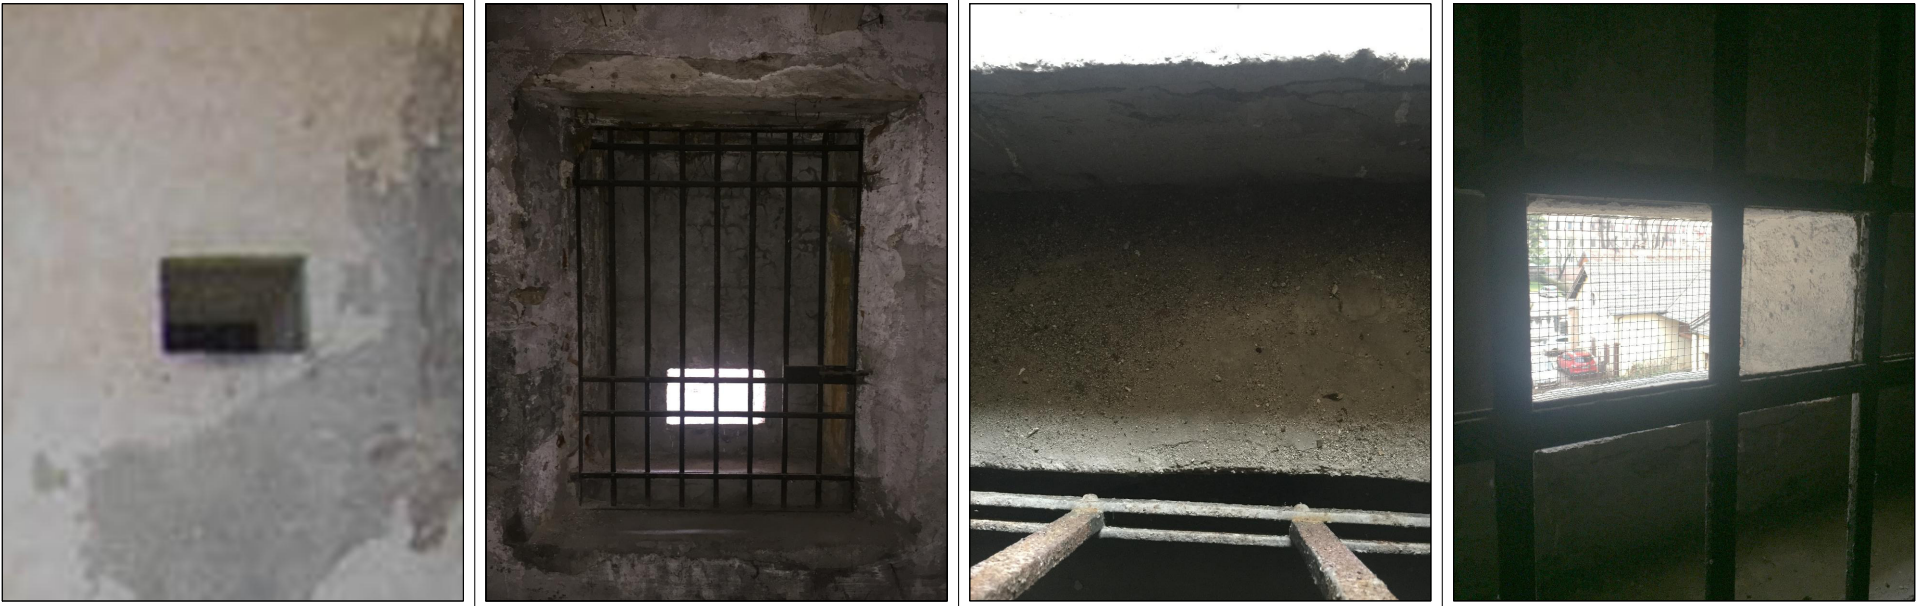
DESCRIZIONE SERRAMENTO ESISTENTE	Assente.		DESCRIZIONE ALTRI ELEMENTI ESISTENTI	Griglia in ferro.
DESCRIZIONE INTERVENTI PREVISTI	Realizzazione di nuovo serramento in legno di abete.		DESCRIZIONE INTERVENTI PREVISTI	Manutenzione - accurata rimozione della ruggine esistente mediante spazzolatura; - applicazione di convertitore di ruggine (due cicli a distanza di due-tre giorni); - applicazione di una mano di antiruggine; - protezione con vernice ferromicacea di colore simile all'esistente.

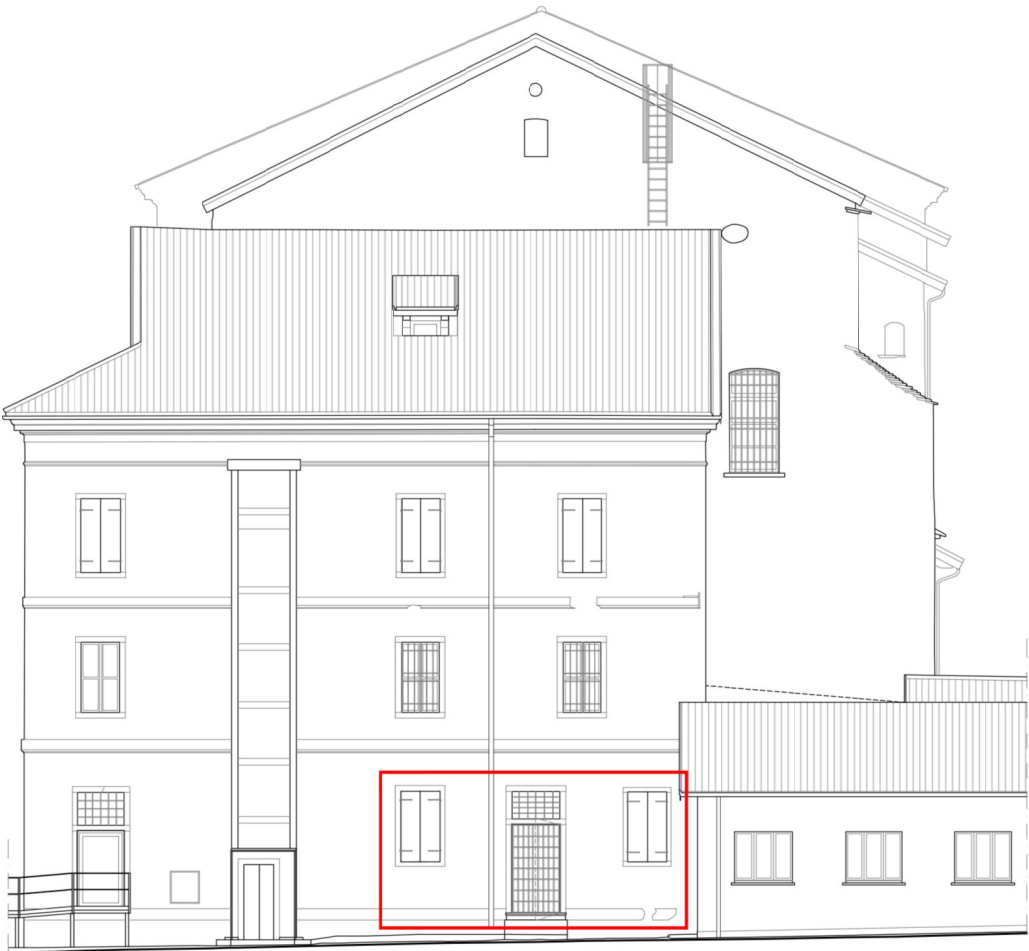
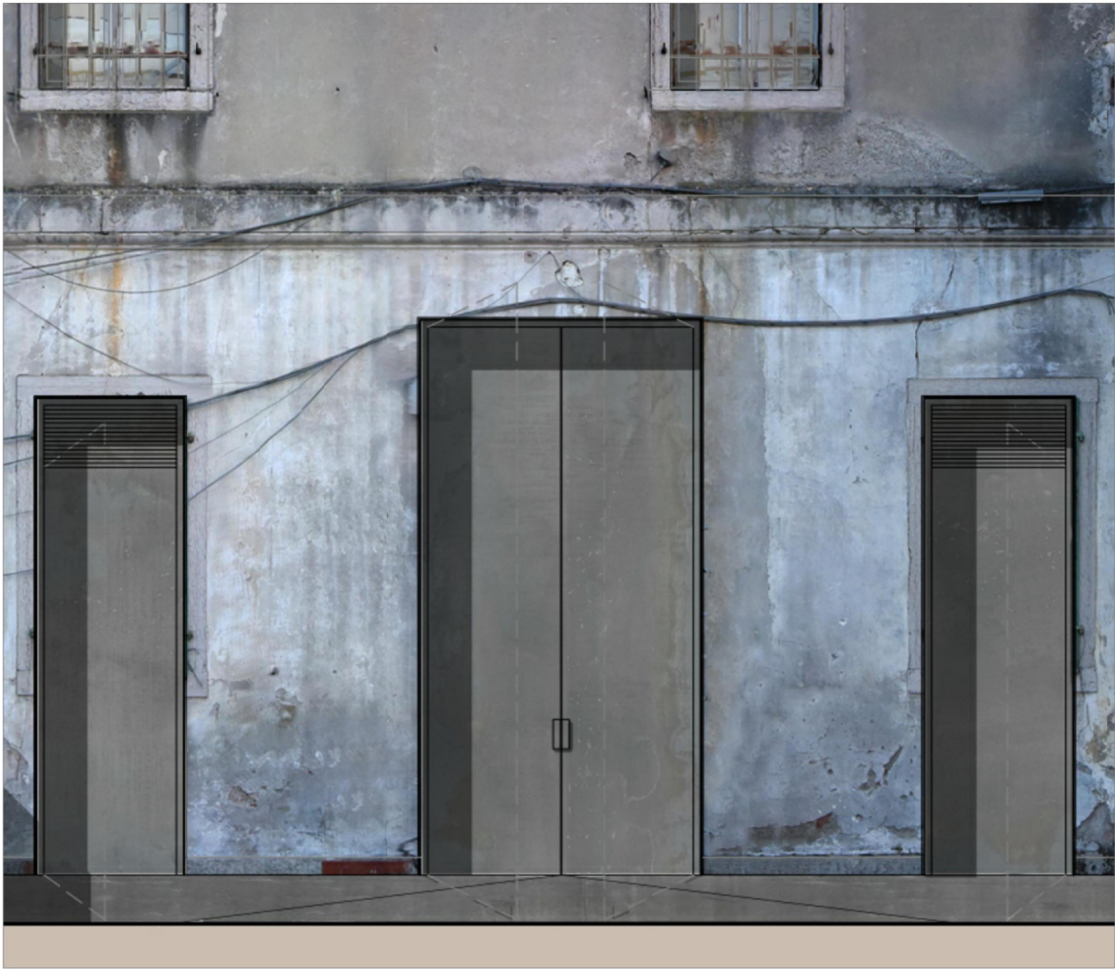
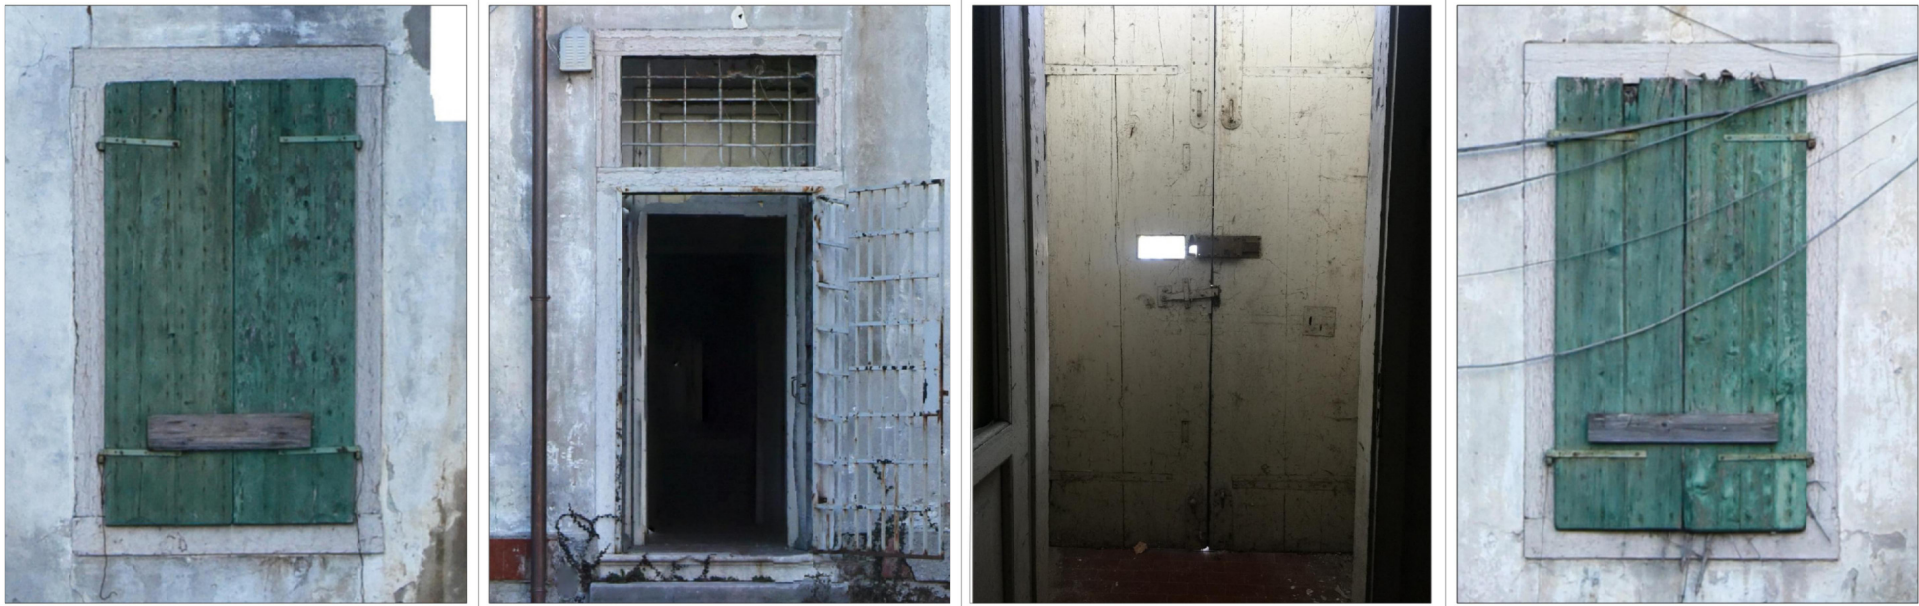
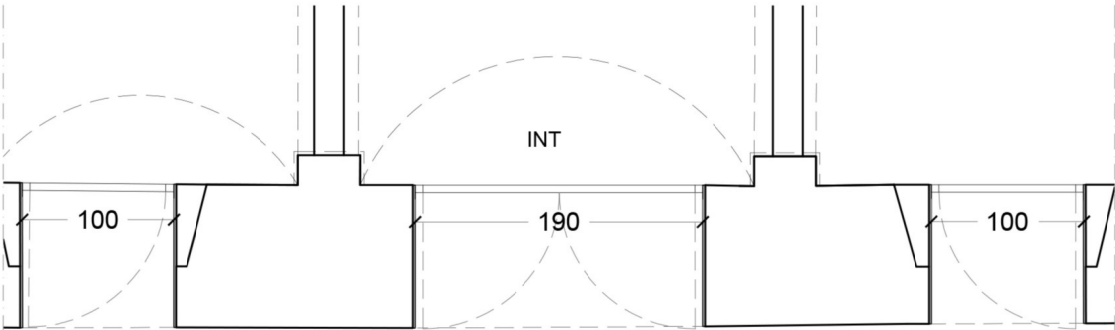
SERRAMENTO ESISTENTE SE.A08 - SE.A09 - SE.A10

Serramenti in legno di abete verniciato sia esternamente che internamente di colore bianco avorio composti da 2 ante apribili a battente
ELEMENTI: Telaio fisso: saldamente ancorato alla muratura mediante zanche metalliche annegate nello spessore della parete.
Ante: montanti e traversi di sezione rettangolare di dimensione rispettivamente 6,2x6 cm.
VETRO: singolo trasparente con fermavetro interno.
FERRAMENTA: in ferro e alluminio.
Scuri in legno di abete di colore verde.

Portone in legno di abete verniciato di colore grigio, composto da due ante apribili a battente e sopraluce con grata in ferro.
ELEMENTI: Ante: saldamente ancorate alla muratura mediante cardini metallici in ferro annegati nello spessore della parete. Sono composte da tavole di abete accoppiate con lavorazione esterna a doghe orizzontali e internamente verticali.
SISTEMA DI CHIUSURA: in ferro composto da elementi metallici, catenaccio orizzontale e da catenacci verticali.
FERRAMENTA: in ferro.

Trasformazione e ampliamento dei fori ai fini dell'adeguamento normativo.
Rifacimento completo dei serramenti che verranno realizzati in ferro.
(rif. in abaco nuovi serramenti cod. PE A01- A02 - A03)

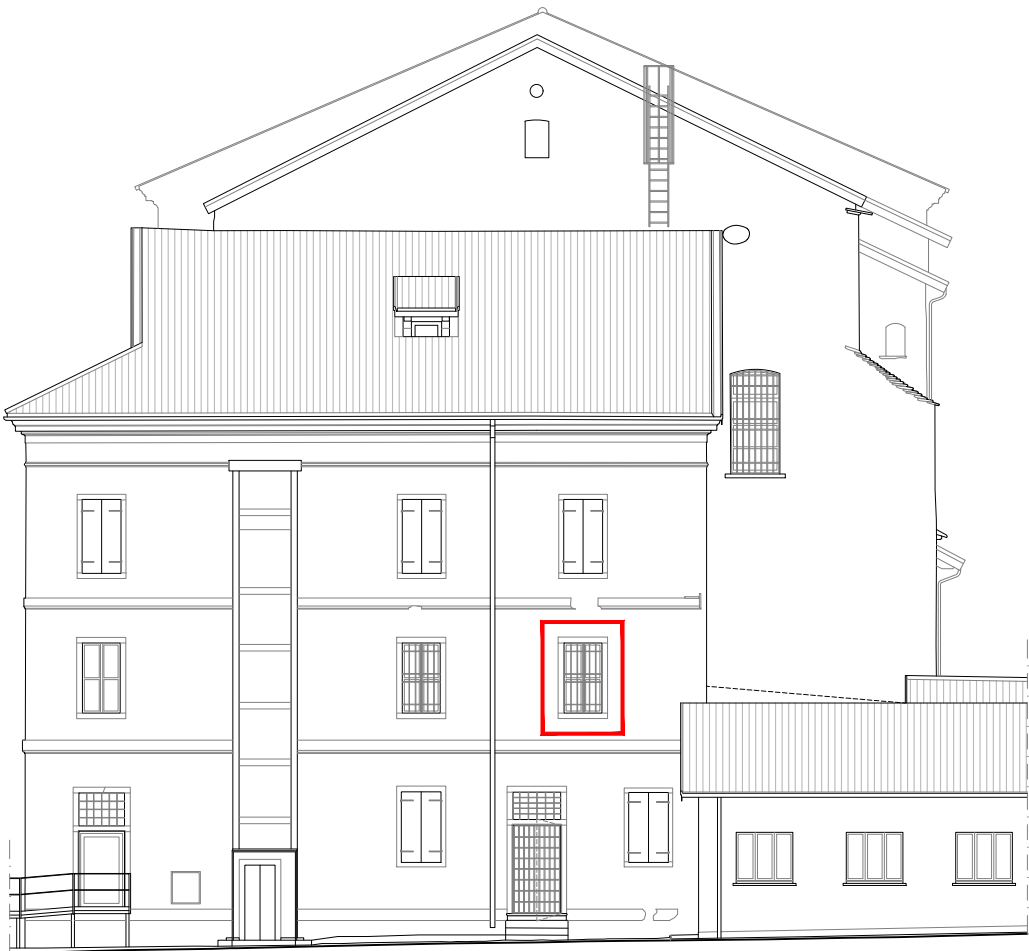
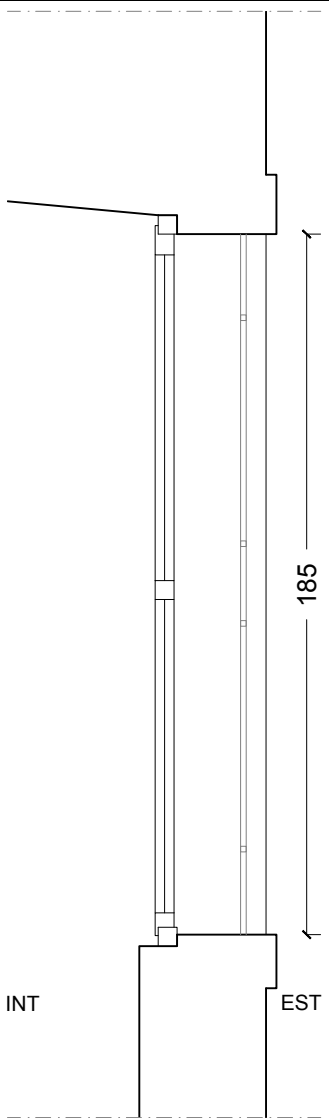
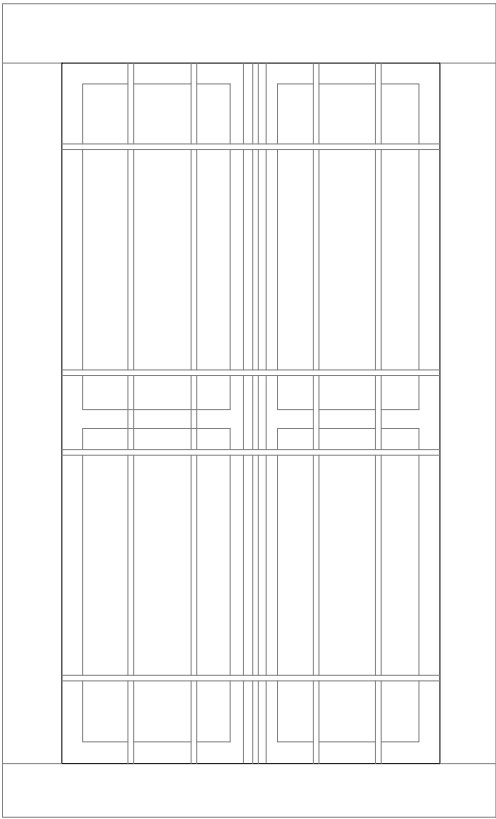
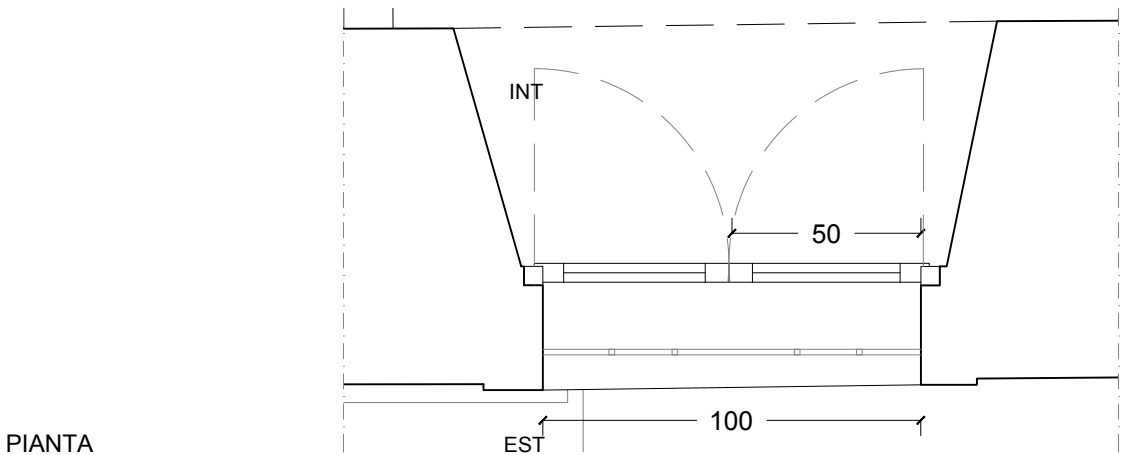
SERRAMENTO ESISTENTE **SE.B04**

Serramento in legno di abete verniciato sia esternamente che internamente di colore bianco avorio composto da 2 ante apribili a battente
ELEMENTI: Telaio fisso: saldamente ancorato alla muratura mediante zanche metalliche annegate nello spessore della parete.
Ante: montanti e traversi di sezione rettangolare di dimensione rispettivamente 6,2x6 cm.
VETRO: singolo trasparente con fermavetro interno.
FERRAMENTA: in ferro e alluminio.

GRATA ESTERNA: in ferro a elementi verticali e orizzontali.

Restauro serramento
- verifica della funzionalità e consistenza delle parti lignee e del funzionamento meccanico;
- accurato smontaggio delle parti mobili (ante e vetri), verifica ed eventuale consolidamento degli incastri, eventuale sostituzione di parti di infisso ammalorate;
- sverniciatura delle parti lignee e metalliche e carteggiatura a mano delle parti lignee mediante l'utilizzo di carte abrasive a grana medio - fine;
- stuccatura di eventuali piccoli fori sulle parti lignee con successiva carteggiatura e stesura di impregnante;
- trattamento protettivo finale con vernice satinata di colore simile alla preesistente.

Manutenzione
- accurata rimozione della ruggine esistente mediante spazzolatura;
- applicazione di convertitore di ruggine (due cicli a distanza di due-tre giorni);
- applicazione di una mano di antiruggine;
- protezione con vernice ferromicacea di colore simile all'esistente.

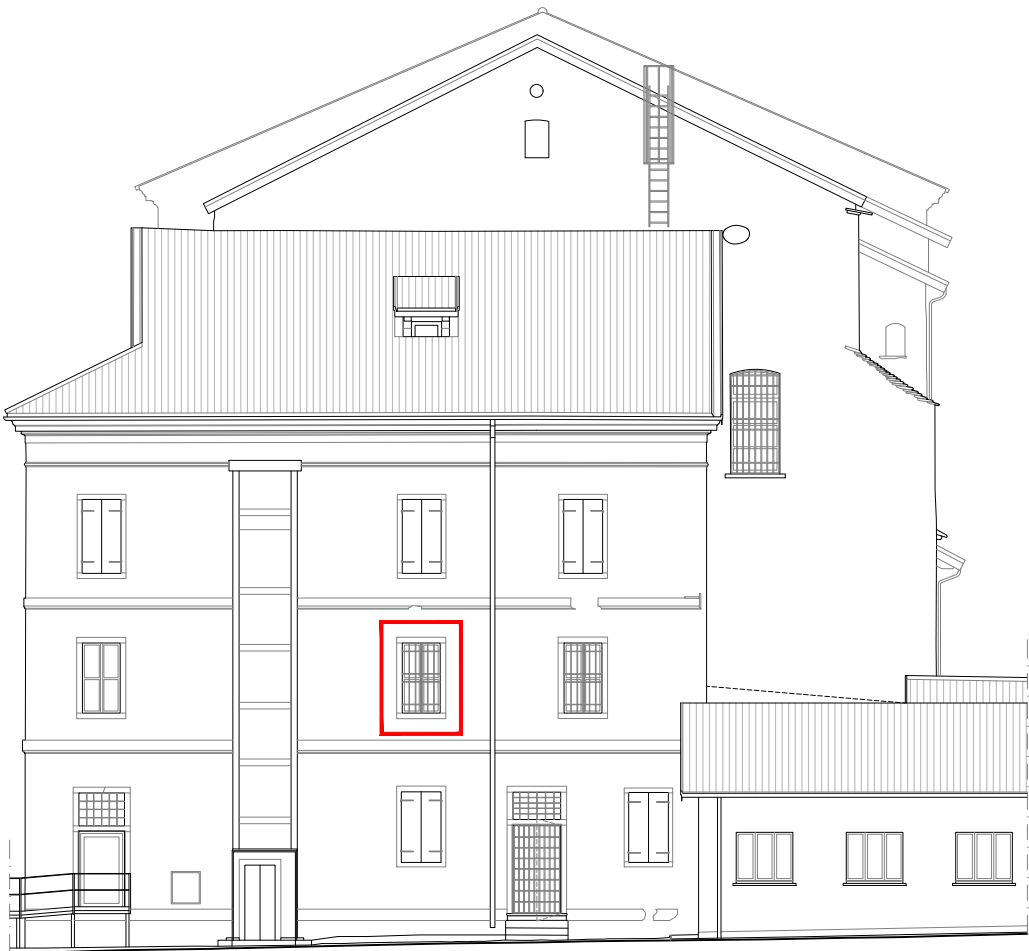
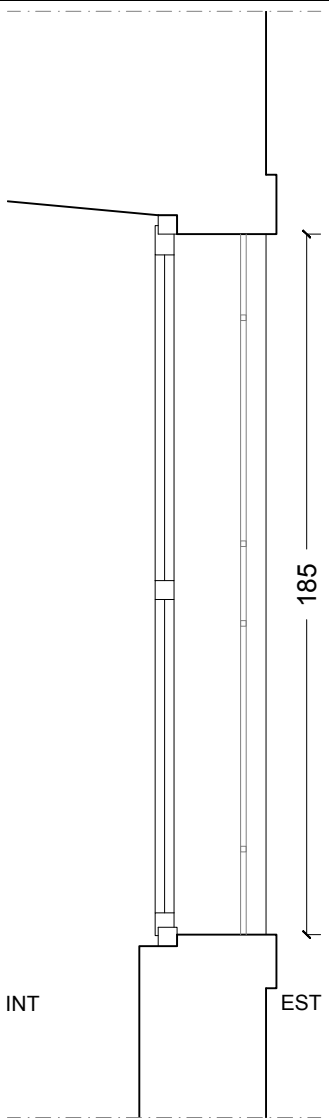
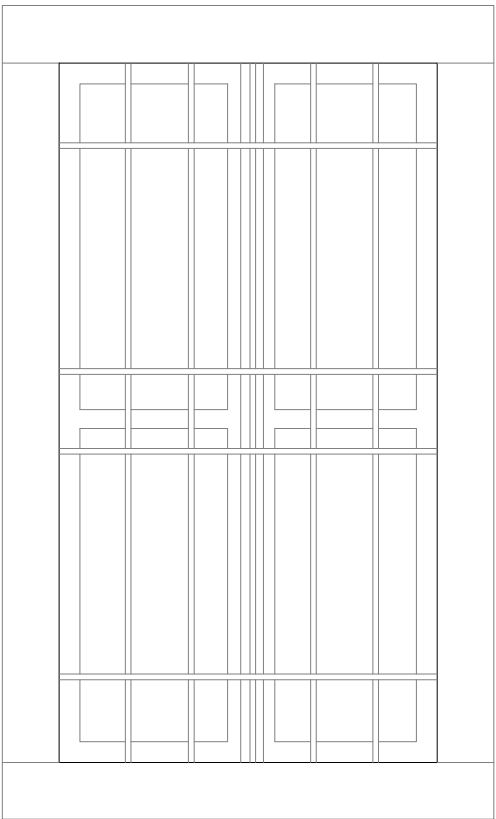
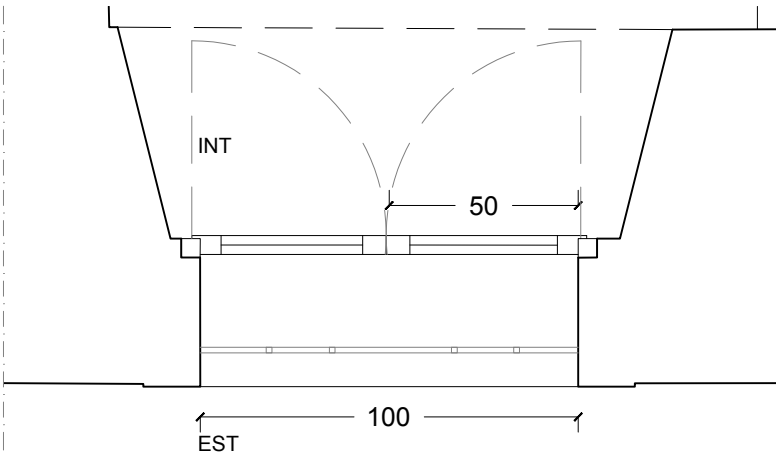
SERRAMENTO ESISTENTE **SE.B05**

Serramento in legno di abete verniciato sia esternamente che internamente di colore bianco avorio composto da 2 ante apribili a battente
ELEMENTI: Telaio fisso: saldamente ancorato alla muratura mediante zanche metalliche annegate nello spessore della parete.
Ante: montanti e traversi di sezione rettangolare di dimensione rispettivamente 6,2x6 cm.
VETRO: singolo trasparente con fermavetro interno.
FERRAMENTA: in ferro e alluminio.

GRATA ESTERNA: in ferro a elementi verticali e orizzontali.

Restauro serramento
- verifica della funzionalità e consistenza delle parti lignee e del funzionamento meccanico;
- accurato smontaggio delle parti mobili (ante e vetri), verifica ed eventuale consolidamento degli incastri, eventuale sostituzione di parti di infisso ammalorate;
- sverniciatura delle parti lignee e metalliche e carteggiatura a mano delle parti lignee mediante l'utilizzo di carte abrasive a grana medio - fine;
- stuccatura di eventuali piccoli fori sulle parti lignee con successiva carteggiatura e stesura di impregnante;
- trattamento protettivo finale con vernice satinata di colore simile alla preesistente.

Manutenzione
- accurata rimozione della ruggine esistente mediante spazzolatura;
- applicazione di convertitore di ruggine (due cicli a distanza di due-tre giorni);
- applicazione di una mano di antiruggine;
- protezione con vernice ferromicacea di colore simile all'esistente.

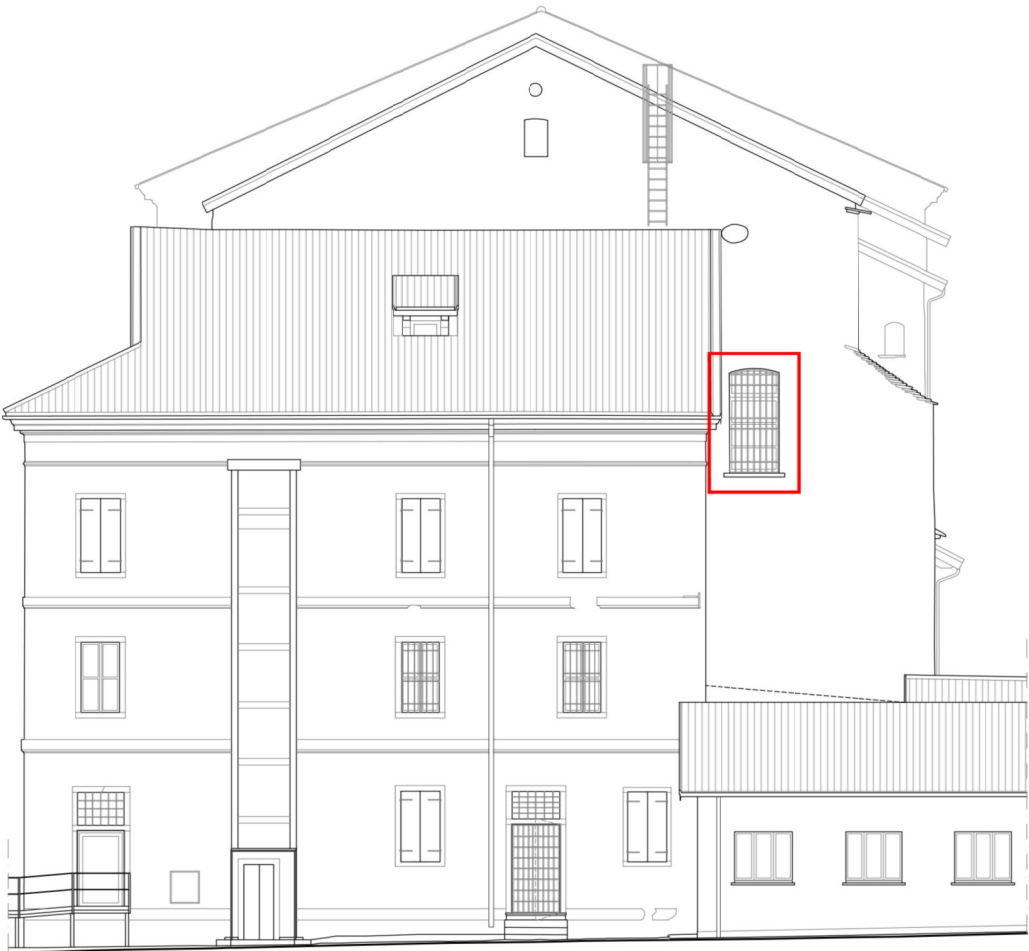
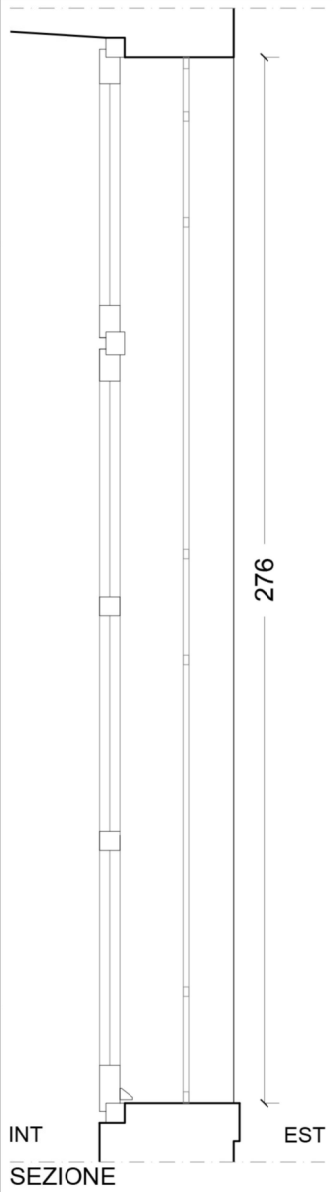
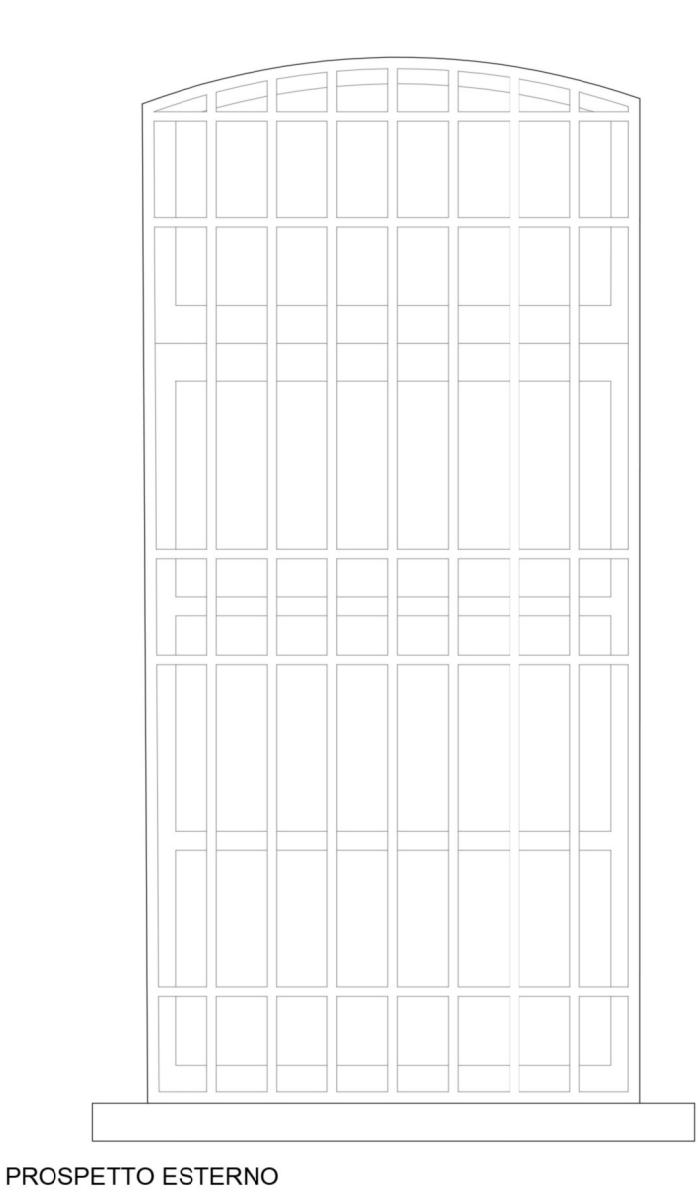
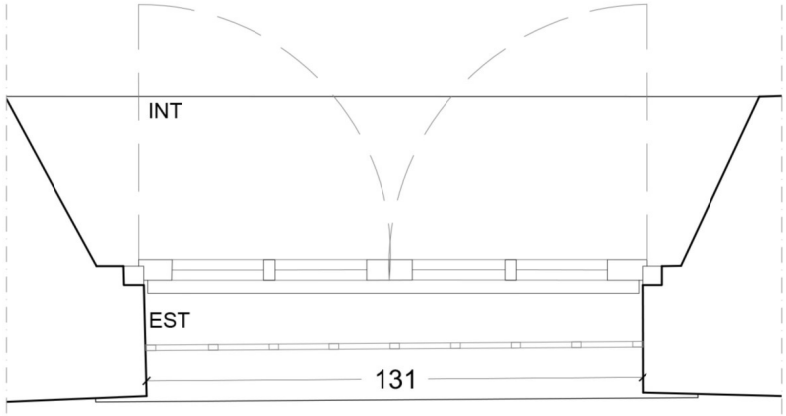
SERRAMENTO ESISTENTE SE.C09

Serramento in legno di abete composto da 2 ante apribili a battente e sopraluce apribile a ribalta.
ELEMENTI: Telaio fisso: saldamente ancorato alla muratura mediante zanche metalliche annegate nello spessore della parete.
Ante: montanti e traversi di dimensione 7x5 cm e 9x5 cm, con gocciolatoio esterno in legno di sezione trapezoidale.
VETRO: singolo trasparente infilato lateralmente; sovrapposte bacchette orizzontali e verticali, tipo inglesina.
FERRAMENTA: in ferro.

GRATA ESTERNA: in ferro a elementi verticali e orizzontali.

Restauro serramento
- verifica della funzionalità e consistenza delle parti lignee e del funzionamento meccanico;
- accurato smontaggio delle parti mobili (ante e vetri), verifica ed eventuale consolidamento degli incastri, eventuale sostituzione di parti di infisso ammalorate;
- sverniciatura delle parti lignee e metalliche e carteggiatura a mano delle parti lignee mediante l'utilizzo di carte abrasive a grana medio - fine;
- stuccatura di eventuali piccoli fori sulle parti lignee con successiva carteggiatura e stesura di impregnante;
- trattamento protettivo finale con vernice satinata di colore simile alla preesistente.
- elettrificazione del sistema di apertura per consentirne la motorizzazione

Manutenzione
- accurata rimozione della ruggine esistente mediante spazzolatura;
- applicazione di convertitore di ruggine (due cicli a distanza di due-tre giorni);
- applicazione di una mano di antiruggine;
- protezione con vernice ferromicaea di colore simile all'esistente.

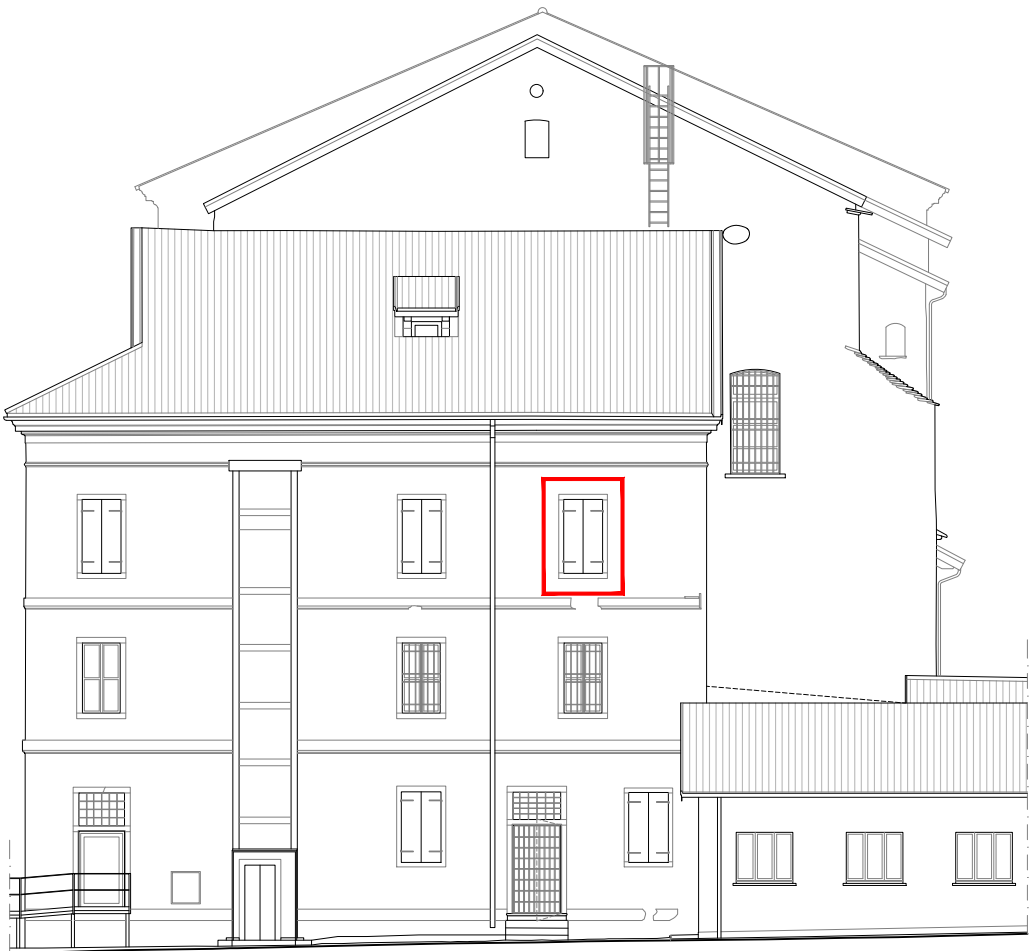
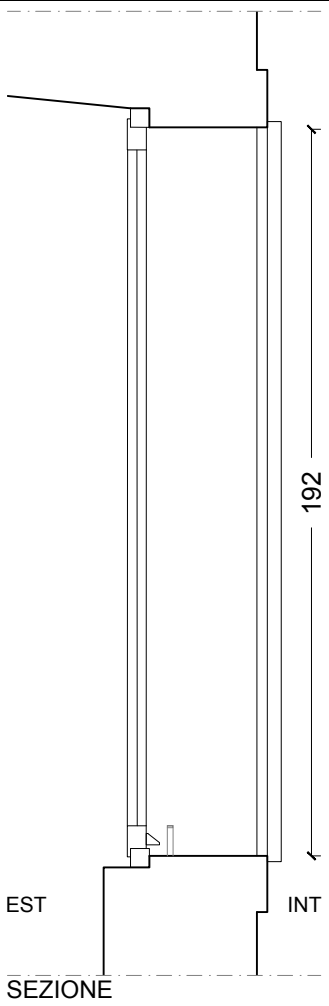
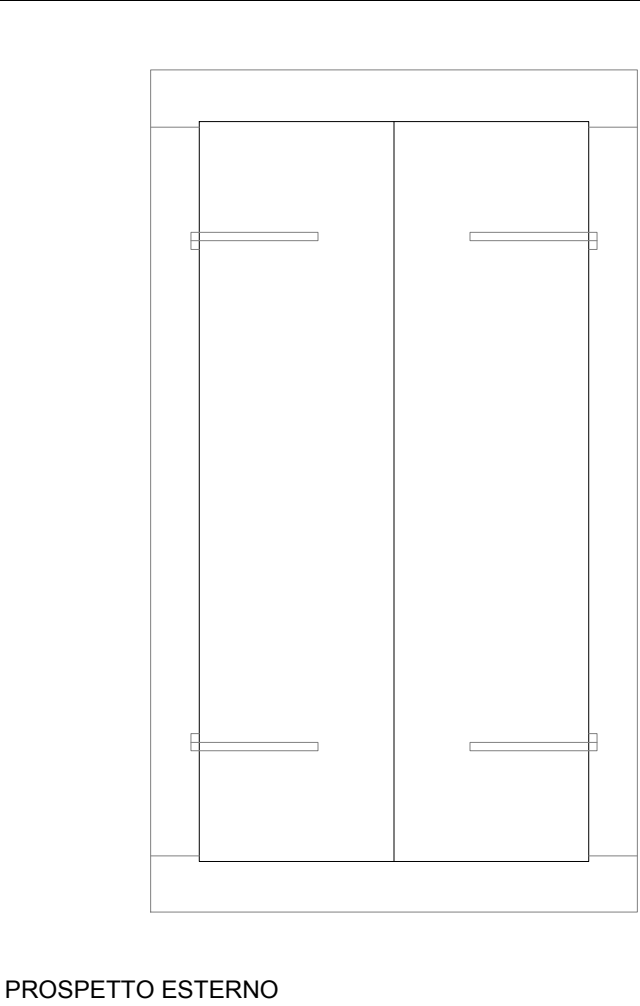
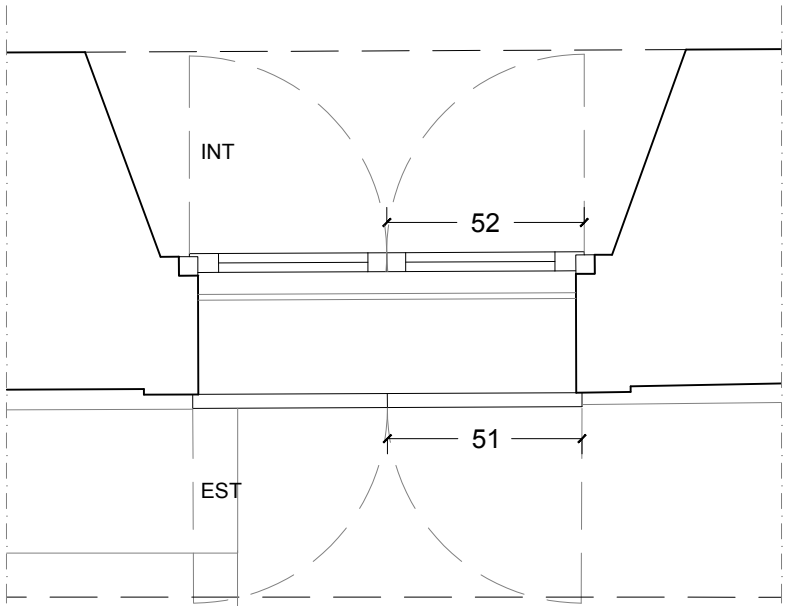
SERRAMENTO ESISTENTE **SE.C12**

Serramento in legno di abete verniciato sia esternamente che internamente di colore bianco avorio composto da 2 ante apribili a battente e a ribalta.
ELEMENTI: Telaio fisso: saldamente ancorato alla muratura mediante viti in alluminio poste nello spessore del telaio.
Ante: montanti e traversi di sezione rettangolare, con guarnizione in gomma.
VETRO: camera trasparente con fermavetro interno.
FERRAMENTA: in alluminio.
SCURI: composti da tavole di abete accoppiate con lavorazione esterna a doghe verticali e internamente orizzontali.

PARAPETTO: in ferro composto da elemento metallico orizzontale.

Restauro serramento
- verifica della funzionalità e consistenza delle parti lignee e del funzionamento meccanico.
Restauro scuri
- verifica della funzionalità e consistenza delle parti lignee e del funzionamento meccanico;
- accurato smontaggio delle parti mobili, verifica ed eventuale consolidamento degli incastri, eventuale sostituzione di parti ammalorate;
- sverniciatura delle parti lignee e metalliche e carteggiatura a mano delle parti lignee mediante l'utilizzo di carte abrasive a grana medio - fine;
- stuccatura di eventuali piccoli fori sulle parti lignee con successiva carteggiatura e stesura di impregnante;
- trattamento protettivo finale con vernice satinata di colore simile alla preesistente

Manutenzione parapetto
- accurata rimozione della ruggine esistente mediante spazzolatura;
- applicazione di convertitore di ruggine (due cicli a distanza di due-tre giorni);
- applicazione di una mano di antiruggine;
- protezione con vernice ferromicaea di colore simile all'esistente.

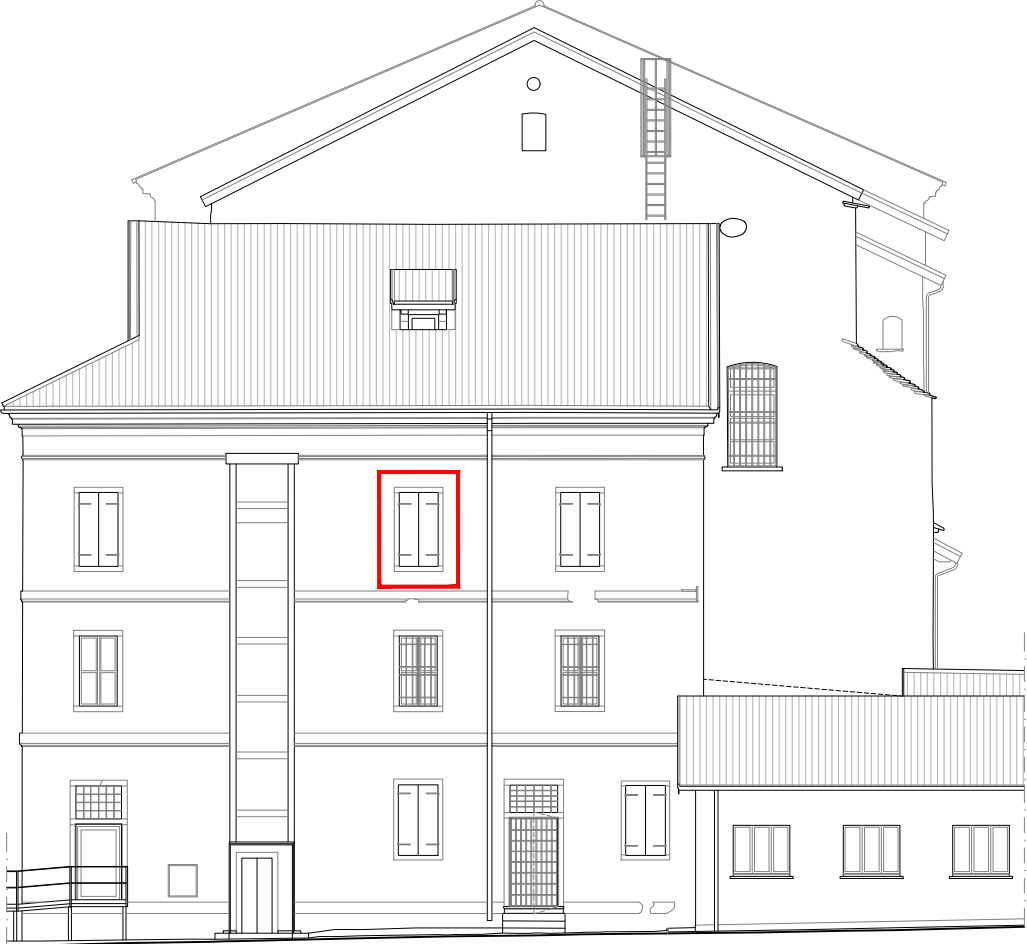
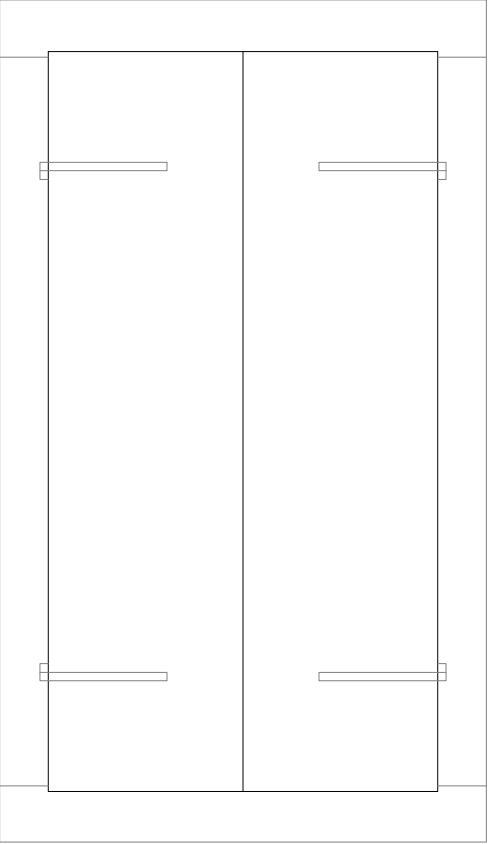
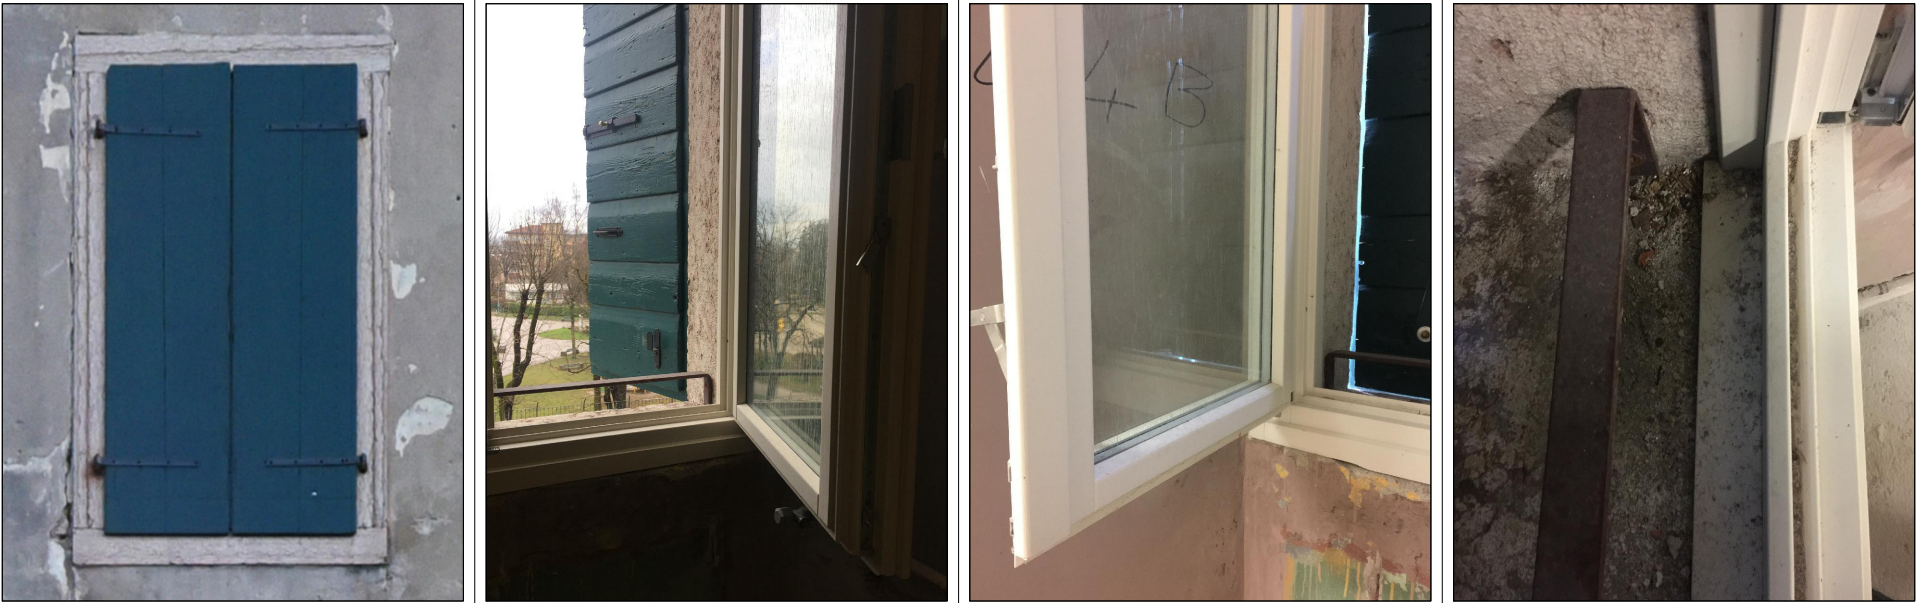
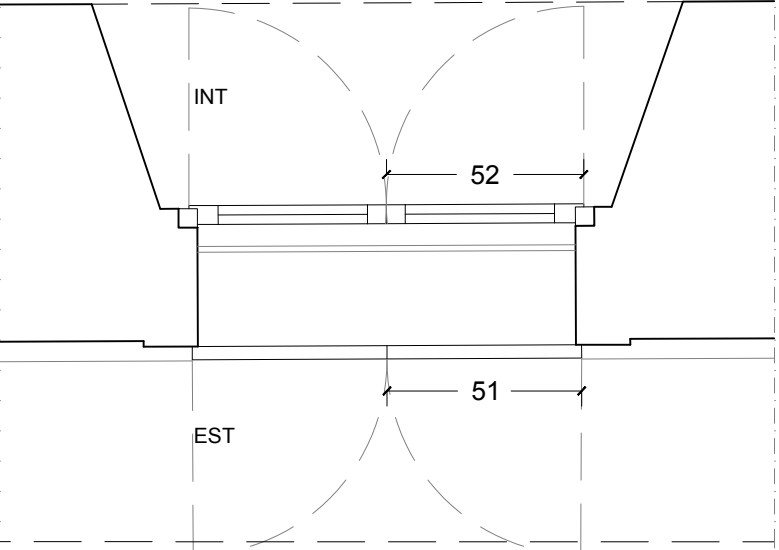
DESCRIZIONE SERRAMENTO ESISTENTE	<p>Serramento in legno di abete verniciato sia esternamente che internamente di colore bianco avorio composto da 2 ante apribili a battente e a ribalta.</p> <p>ELEMENTI: Telaio fisso: saldamente ancorato alla muratura mediante viti in alluminio poste nello spessore del telaio.</p> <p>Ante: montanti e traversi di sezione rettangolare, con guarnizione in gomma.</p> <p>VETRO: camera trasparente con fermavetro interno.</p> <p>FERRAMENTA: in alluminio.</p> <p>SCURI: composti da tavole di abete accoppiate con lavorazione esterna a doghe verticali e internamente orizzontali.</p>	DESCRIZIONE ALTRI ELEMENTI ESISTENTI	PARAPETTO: in ferro composto da elemento metallico orizzontale.
DESCRIZIONE INTERVENTI PREVISTI	<p>Restauro serramento</p> <ul style="list-style-type: none"> - verifica della funzionalità e consistenza delle parti lignee e del funzionamento meccanico. <p>Restauro scuri</p> <ul style="list-style-type: none"> - verifica della funzionalità e consistenza delle parti lignee e del funzionamento meccanico; - accurato smontaggio delle parti mobili, verifica ed eventuale consolidamento degli incastri, eventuale sostituzione di parti ammalorate; - sverniciatura delle parti lignee e metalliche e carteggiatura a mano delle parti lignee mediante l'utilizzo di carte abrasive a grana medio - fine; - stuccatura di eventuali piccoli fori sulle parti lignee con successiva carteggiatura e stesura di impregnante; - trattamento protettivo finale con vernice satinata di colore simile alla preesistente 	DESCRIZIONE INTERVENTI PREVISTI	<p>Manutenzione parapetto</p> <ul style="list-style-type: none"> - accurata rimozione della ruggine esistente mediante spazzolatura; - applicazione di convertitore di ruggine (due cicli a distanza di due-tre giorni); - applicazione di una mano di antiruggine; - protezione con vernice ferromicacea di colore simile all'esistente.
