PROGETTO PER LA RIQUALIFICAZIONE URBANA DI BELLUNO CAPOLUOGO
DENOMINATO "PROGETTO BELLUNO"

Lotto IV "SALONE DEI GESUITI"

PROGETTO ESECUTIVO

ABACO DEI SERRAMENTI ESISTENTI ESTERNI ED INTERNI

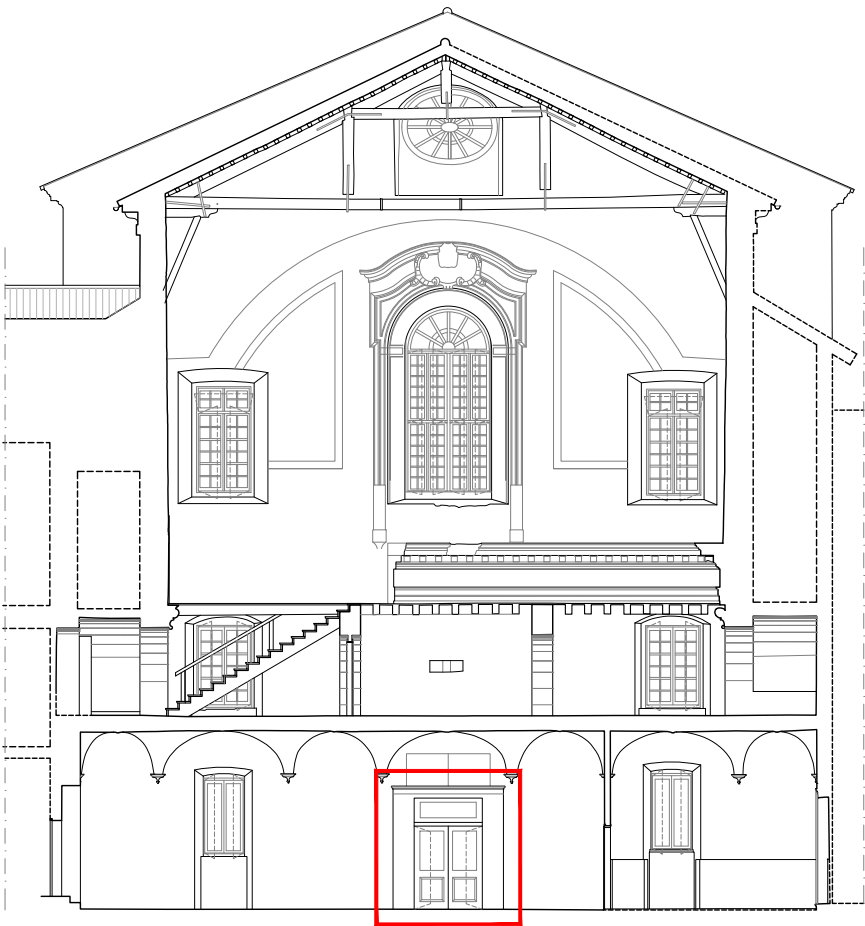
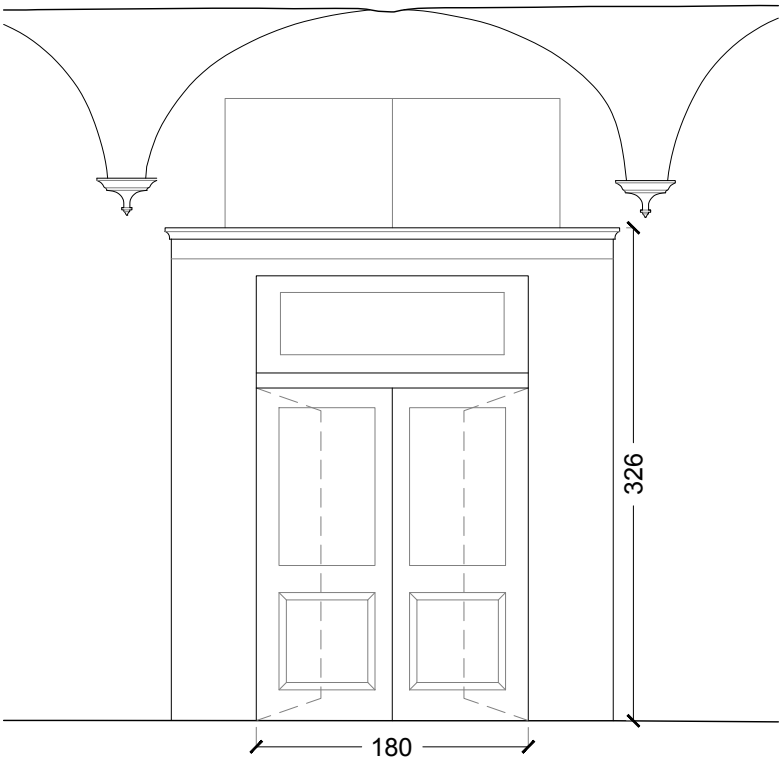
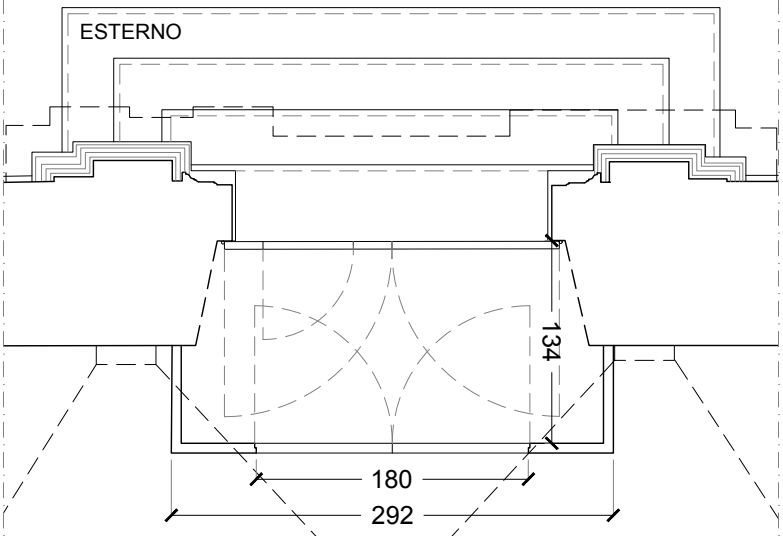
SERRAMENTO ESISTENTE **SI.A03**

Bussola con portone in legno laccato di colore bianco-avorio su ambo i lati.
Risulta addossata alla muratura perimetrale esistente. E' composta da due ante a battente apribili verso l'interno e un sopraluce fisso. Porte e sopraluce presentano delle parti in vetro tipo "cattedrale antico".

Restauro serramento

- verifica della funzionalità, dell'integrità e della consistenza delle parti lignee;
- accurato smontaggio, verifica e consolidamento degli incastri;
- allargamento simmetrico del vano di passaggio e del sopraluce fino a luce netta 180 cm;
- adattamento dei serramenti esistenti e modifica per consentire l'apertura delle porte verso l'esterno;
- manutenzione dei vetri e verifica della funzionalità degli elementi fermavetro;
- sverniciatura delle parti lignee e carteggiatura mediante l'utilizzo di carte abrasive a grana medio-fine;
- stuccatura di imperfezioni e piccoli fori;
- laccatura finale e ripristino della colorazione esistente
- posa in opera di nuova ferramenta in acciaio brunito e maniglione antipanico.

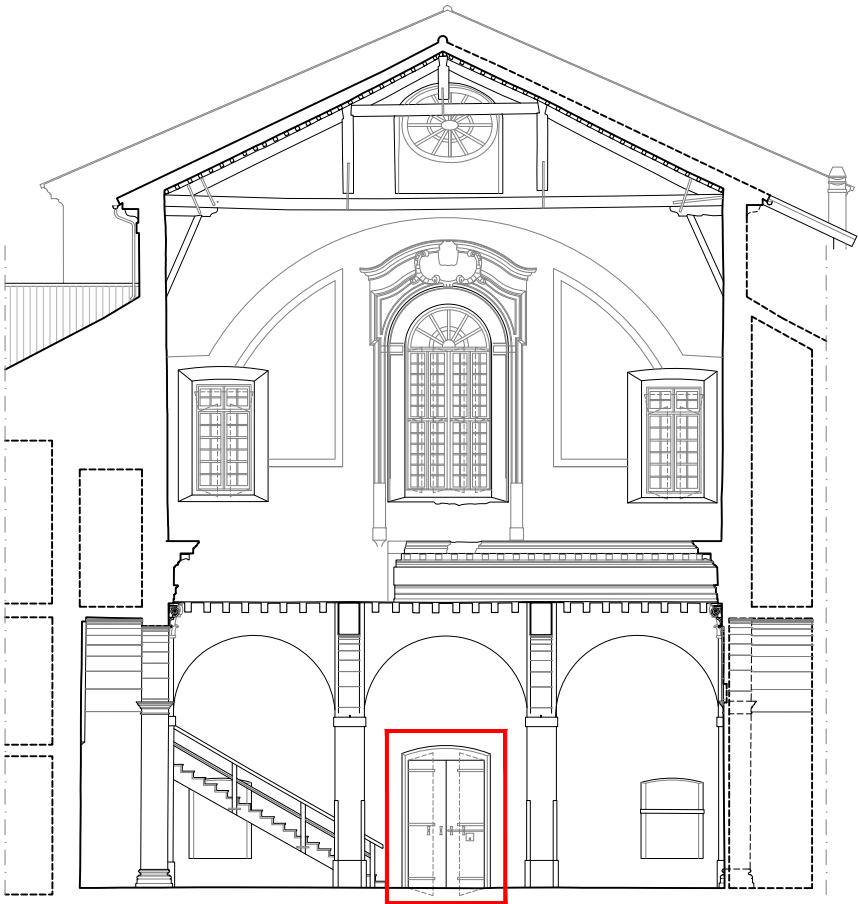
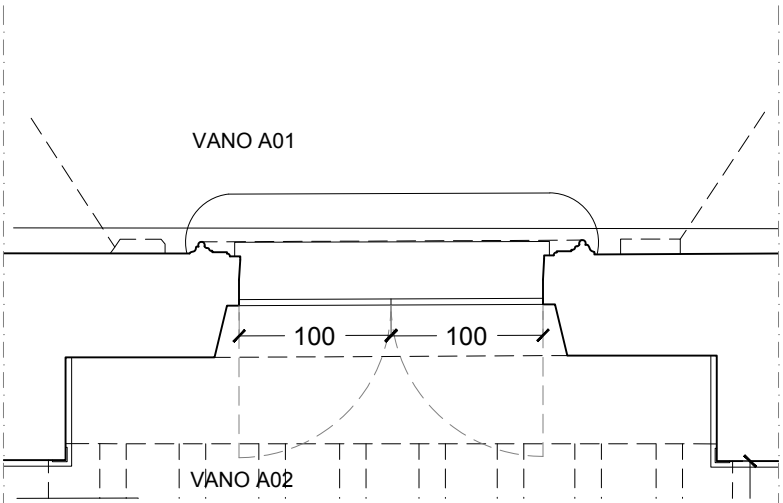
SERRAMENTO ESISTENTE **SI.A01**

Portone in legno di abete verniciato di colore verde su ambo i lati. E' composto da due ante apribili a battente.
ELEMENTI: Ante: saldamente ancorate alla muratura mediante cardini metallici in ferro annegati nello spessore della parete. Sono composte da tavole di abete accoppiate con lavorazione a doghe orizzontali e internamente liscia (lato aula). Spessore dell'anta 8 cm.
SISTEMA DI CHIUSURA: in ferro composto da elementi metallici, catenaccio orizzontale e da catenacci verticali.
FERRAMENTA: in ferro.

Restauro serramento
- verifica della funzionalità e consistenza delle parti lignee e del funzionamento meccanico;
- accurato smontaggio delle parti mobili, verifica ed eventuale consolidamento degli incastri, eventuale sostituzione di parti di infisso ammalorate;
- sverniciatura delle parti lignee e metalliche e carteggiatura a mano delle parti lignee mediante l'utilizzo di carte abrasive a grana medio - fine;
- stuccatura di eventuali piccoli fori sulle parti lignee con successiva carteggiatura e stesura di impregnante;
- trattamento protettivo finale con vernice satinata di colore simile alla preesistente.

Manutenzione
- accurata rimozione della ruggine esistente mediante spazzolatura;
- applicazione di convertitore di ruggine (due cicli a distanza di due-tre giorni);
- applicazione di una mano di antiruggine;
- protezione con vernice ferromicacea di colore simile all'esistente.

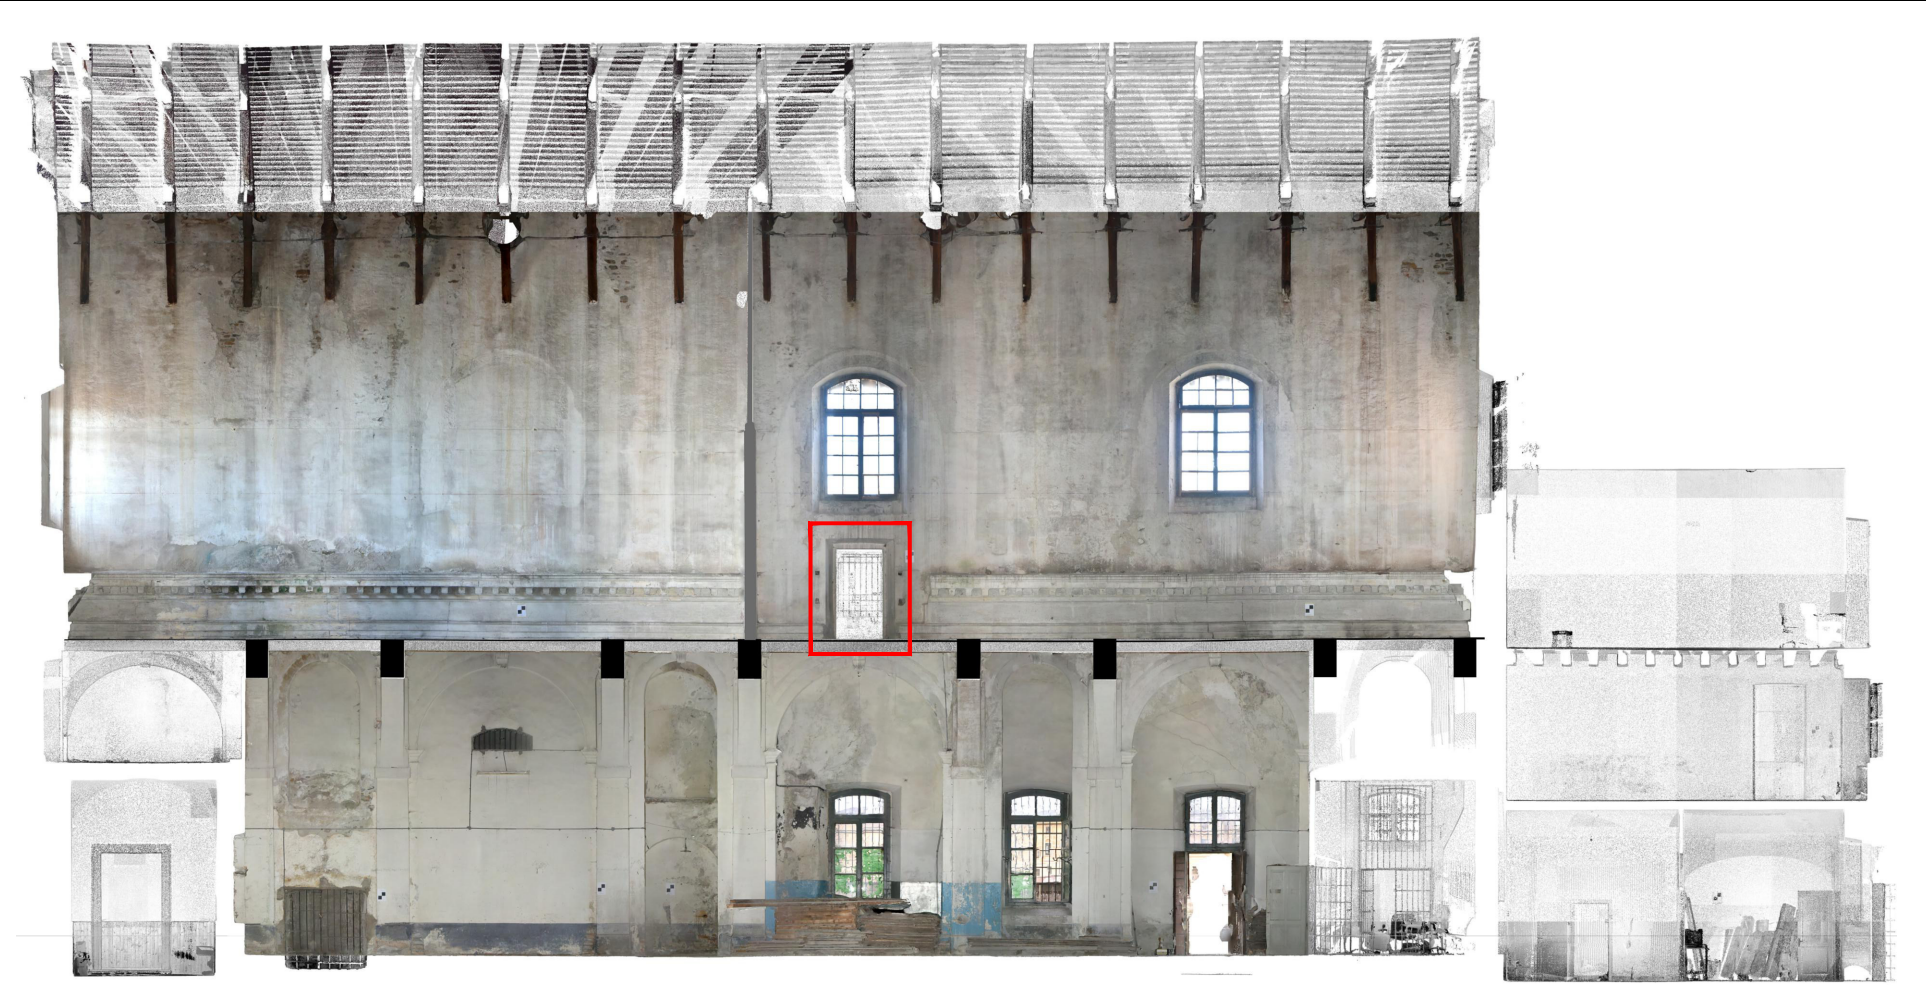
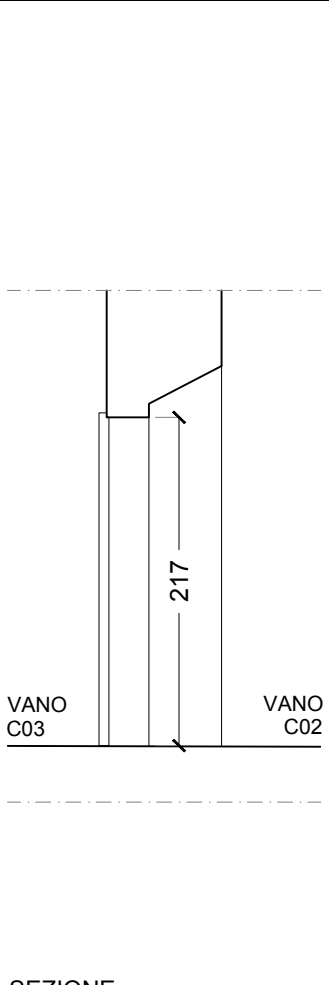
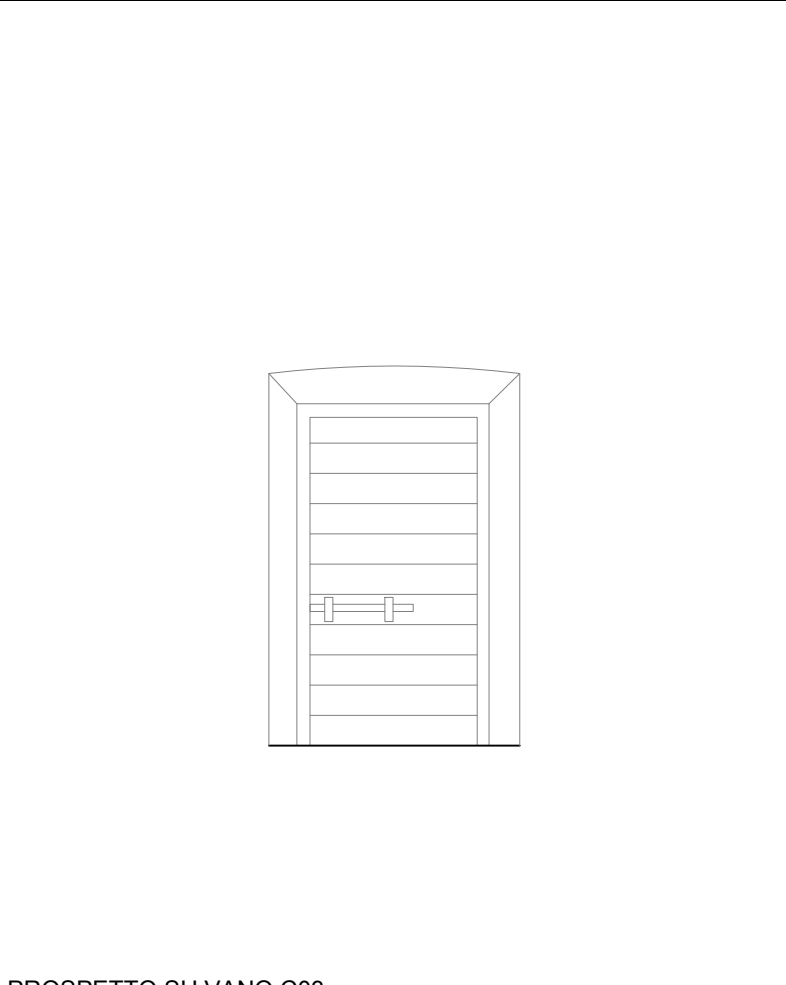
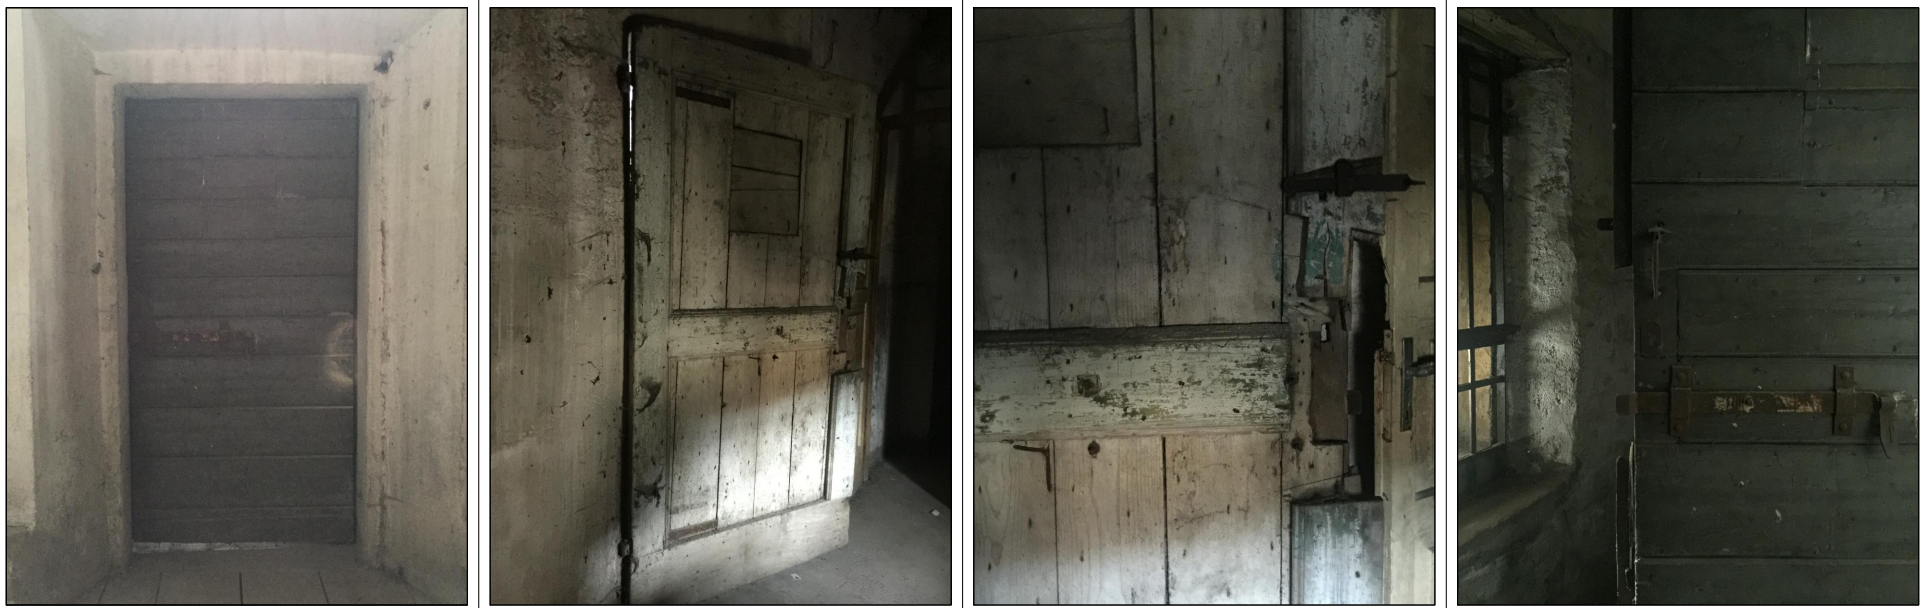
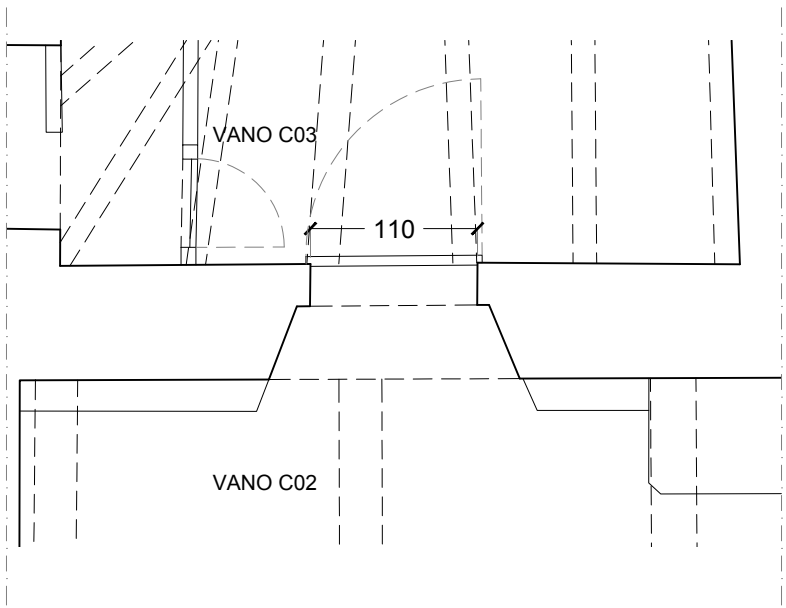
SERRAMENTO ESISTENTE **SI.C01**

Portone in legno di abete verniciato su un lato di colore verde e sull'altro di colore bianco. E' composto da un'anta apribile a battente.
ELEMENTI: Anta: saldamente ancorata alla muratura mediante cardini metallici in ferro annegati nello spessore della parete. Il lato verso l'aula presenta una lavorazione a doghe orizzontali, mentre il lato verso la parete murata presenta due specchiature in rilievo. Spessore dell'anta 7 cm.
SISTEMA DI CHIUSURA: in ferro composto da elementi metallici, catenaccio orizzontale.
FERRAMENTA: in ferro.

Restauro serramento
- verifica della funzionalità e consistenza delle parti lignee e del funzionamento meccanico;
- accurato smontaggio delle parti mobili, verifica ed eventuale consolidamento degli incastri, eventuale sostituzione di parti di infisso ammalorate;
- sverniciatura delle parti lignee e metalliche e carteggiatura a mano delle parti lignee mediante l'utilizzo di carte abrasive a grana medio - fine;
- stuccatura di eventuali piccoli fori sulle parti lignee con successiva carteggiatura e stesura di impregnante;
- trattamento protettivo finale con vernice satinata di colore simile alla preesistente.

Manutenzione
- accurata rimozione della ruggine esistente mediante spazzolatura;
- applicazione di convertitore di ruggine (due cicli a distanza di due-tre giorni);
- applicazione di una mano di antiruggine;
- protezione con vernice ferromicaea di colore simile all'esistente.
