PROVINCIA DI VICENZA

Progetto di ribaulatura con stabilizzazione delle scarpate e ricomposizione ambientale della discarica Corsea in località Quartieri in comune di Sarcedo

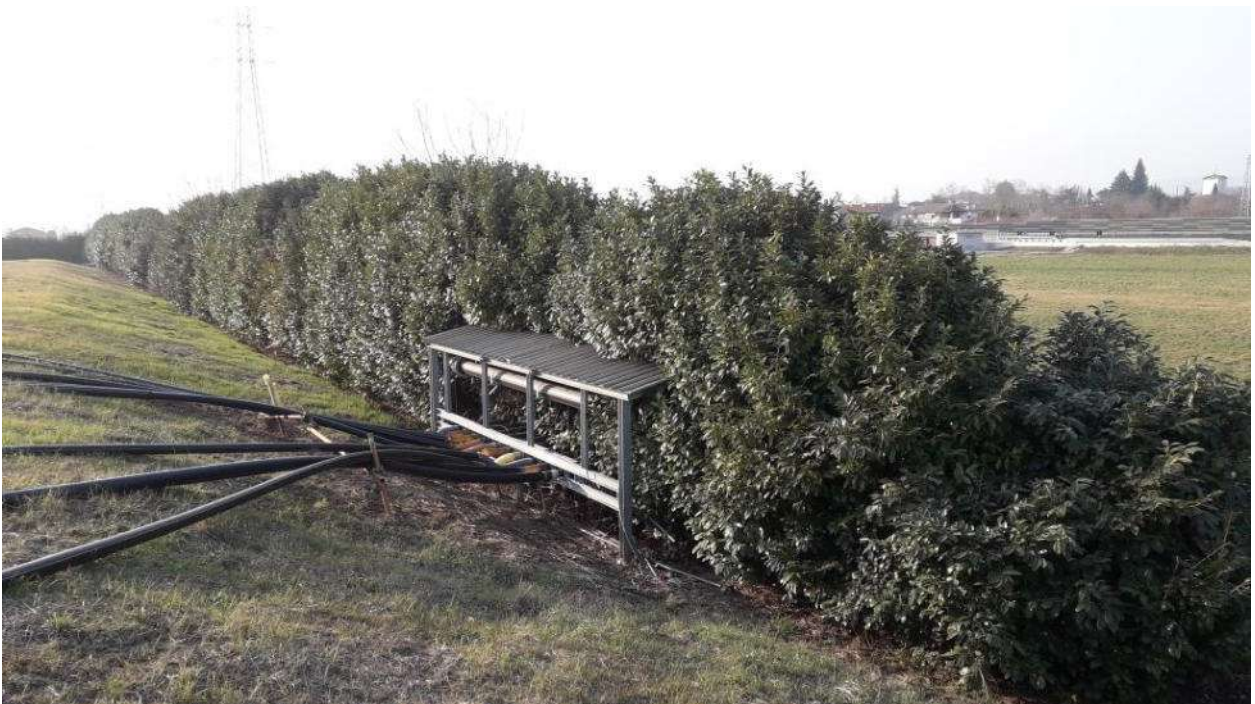
Foto 8: vista di una centralina di regolazione biogas (SR2), che dovrà essere dismessa, e della retrostante siepe perimetrale che verrà rimossa con i lavori, per consentire la ribaulatura e la formazione della trincea drenante.

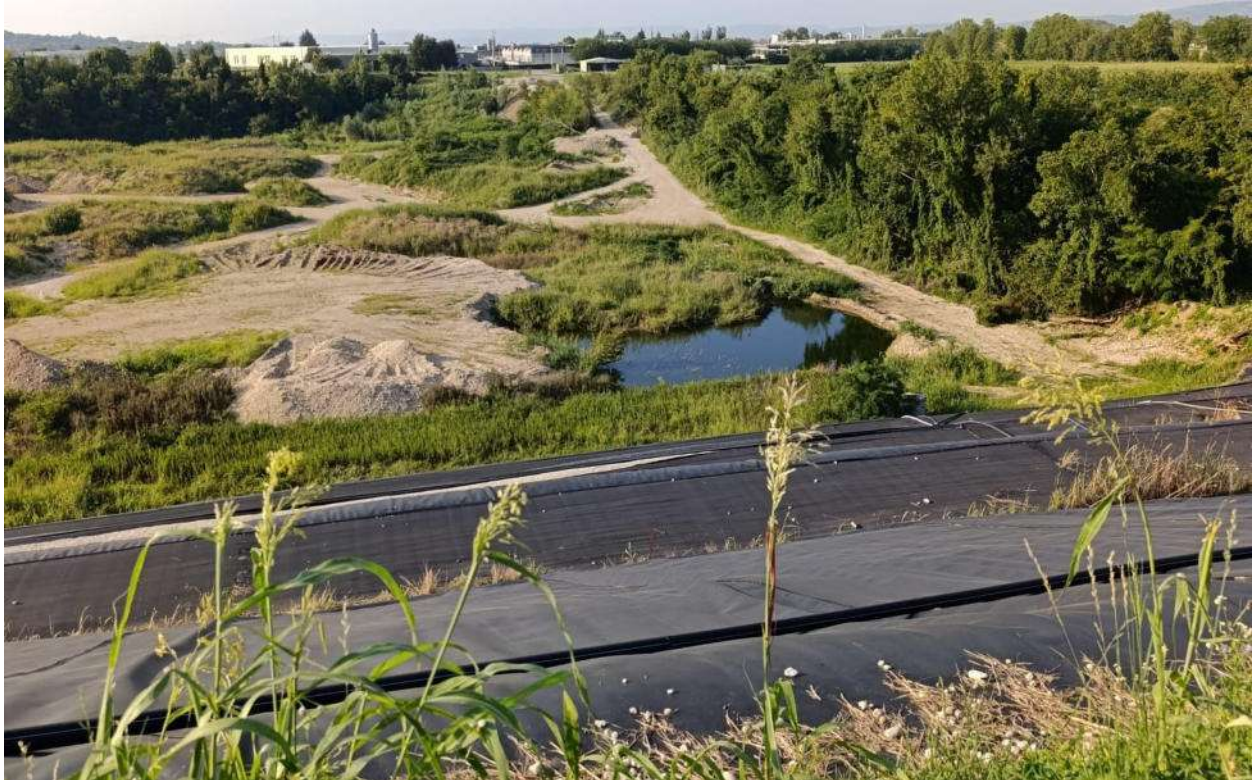
Foto 9: vista dalla sommità discarica della scarpata sud e del piano di cava verso sud-est, con la strada di accesso al fondo cava. In primo piano il telo HDPE di sicurezza della scarpata.
