## **COMUNE DI TEZZE SUL BRENTA**

**PROGRAMMA DI SMALTIMENTO RIFIUTI  
PRESENTI NELL' AREA "EX CONCERIA GEROLIMETTO"  
DI PROPRIETA' DELLA SOCIETA' ALI' SPA  
AI SENSI DELLA D.G.R.V. N°3560 DEL 19 OTTOBRE 1999**

### **RELAZIONE TECNICA**

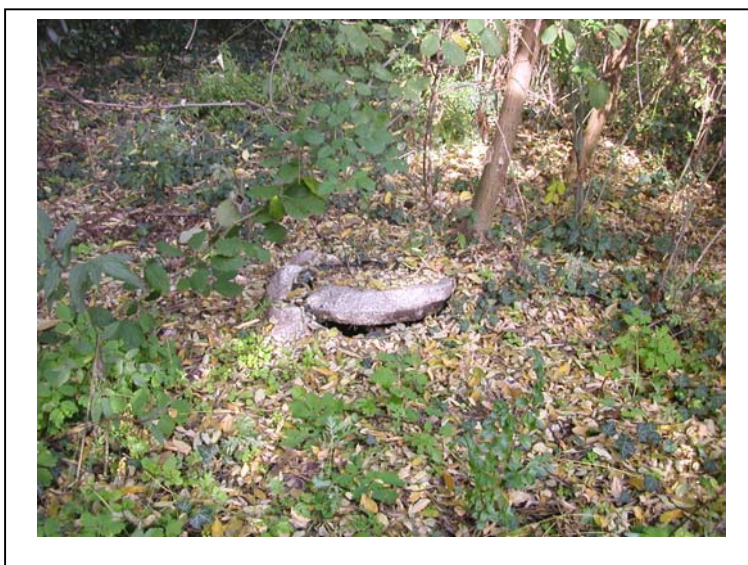
Collocato nel settore a confine sud-ovest, nell'area verde esterna al gruppo degli esistenti fabbricati, è presente un pozzo perdente avente diametro di circa 1 m e profondità di 2.5-3 m , al cui fondo sono visibili del/dei sacchi neri ad uso rifiuti e dal quale fuoriesce un odore acre di sostanza organica in decomposizione (probabili carogne di animali).

Pozzo perdente chiuso  
dal suo coperchio

Si provvederà, mediante scavo, alla rimozione del contenuto posto al fondo del pozzo stesso e si provvederà al suo conferimento presso ditta CAL S.R.L. di Fossò (VE) provvista di autorizzazione da parte della Provincia di Venezia (se ne allega copia al termine della relazione) , con codice 200301 .

Ulteriori misure : A seguito della rimozione degli anelli in calcestruzzo del pozzo, si potrà quindi procedere al campionamento del terreno posto al fondo del pozzo stesso, al fine di valutarne il suo contenuto ai sensi del Dlgs 152/2006 .

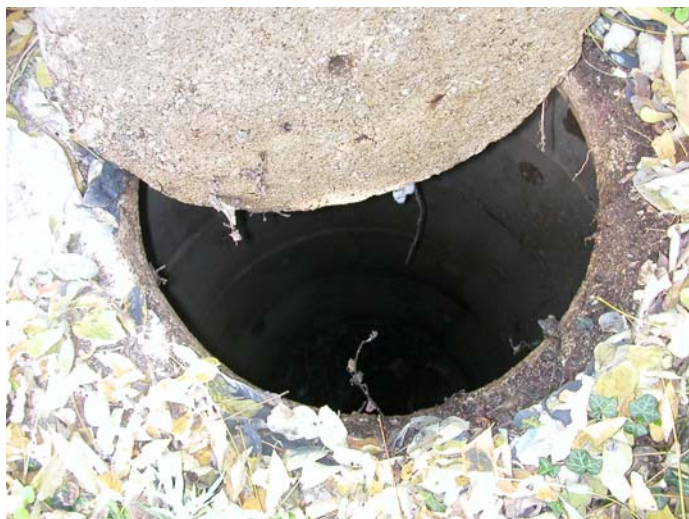
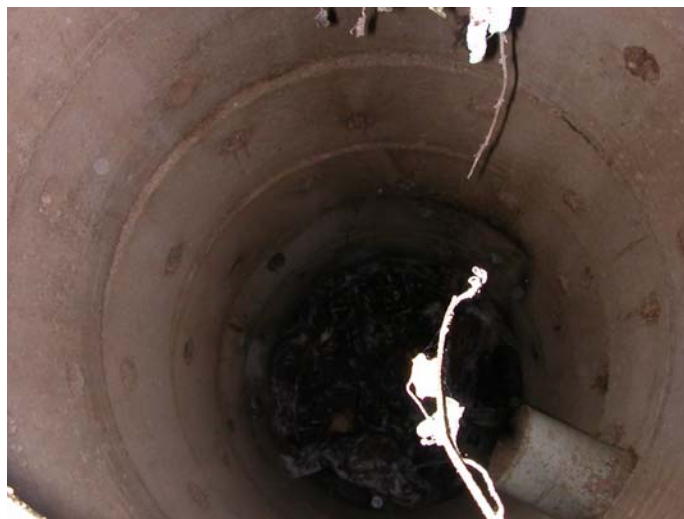
Dalla foto che riprende l'interno dello stesso si nota l'immissione di un tubo ; è probabile che in vicinanza vi fosse in passato un sistema di lavaggio e pulizia, la cui uscita immettesse nel pozzo perdente.

Vista del pozzo perdente e del suo interno

Vista dell'interno del pozzo perdente, con al fondo depositati sacchi neri e vista di un tubo di adduzione

Si verificherà inoltre la provenienza del tubo che immette nel pozzo perdente, fino a risalire al suo punto d'inizio.

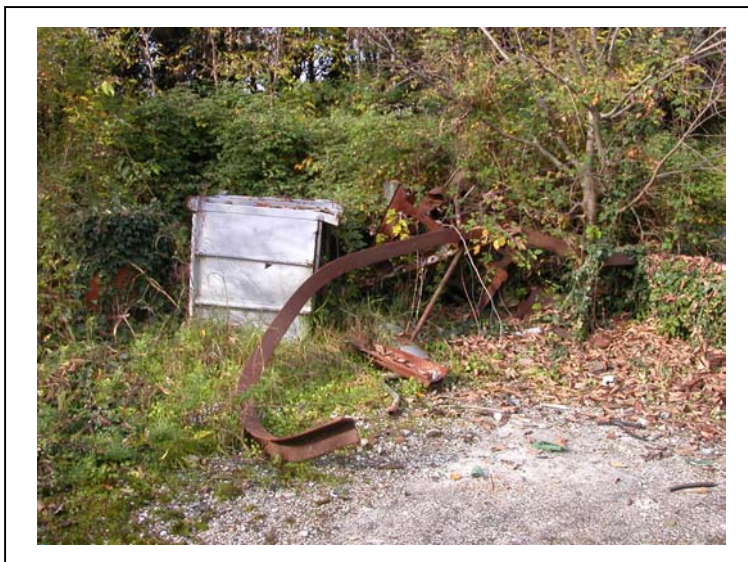
Collocato nel settore a confine sud-ovest, poco distante dal punto precedente, sono stati rinvenuti dei rottami ferrosi arrugginiti, costituiti da profili metallici, da ruote dentate, ecc, con molta probabilità appartenenti ad un macchinario simile ad un argano.

Vista dei rottami ferrosi,  
con vicina una vasca  
metallica vuota

Si provvederà all'allontanamento dei materiali ferrosi che verranno conferiti presso la Ditta CAL S.R.L. con codice 160117 .

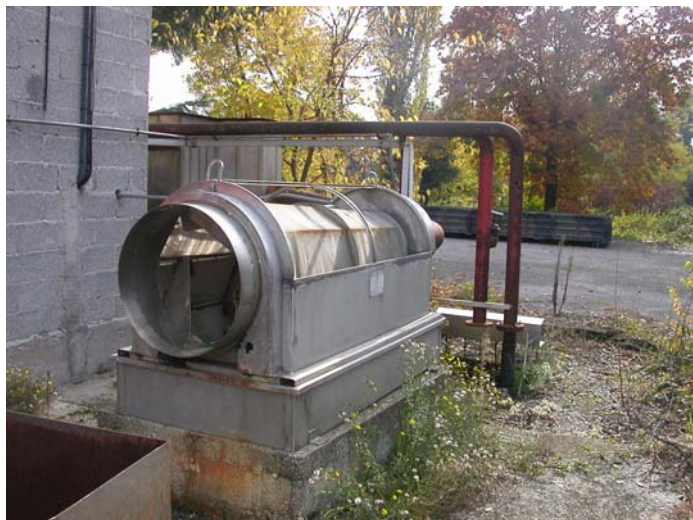
All'esterno di un fabbricato collocato nel lato ovest dell'area, è presente l'impianto di depurazione costituito da una macchina separatrice in acciaio inox e da una collegata vasca di raccolta fanghi in alluminio.

Vista della macchina separatrice appartenente all'impianto di depurazione

Si provvederà al campionamento dei fanghi ancora presenti nella vasca, al fine di una loro classificazione ; a seguito di tale verifica verranno smaltiti con codice 04 01 xx (la categoria del rifiuto può essere identificata solo previa analisi del materiale); la macchina separatrice e la vasca di raccolta verranno smaltite come metallo misto codice 170407. I rifiuti verranno conferiti presso ditta CAL S.R.L.

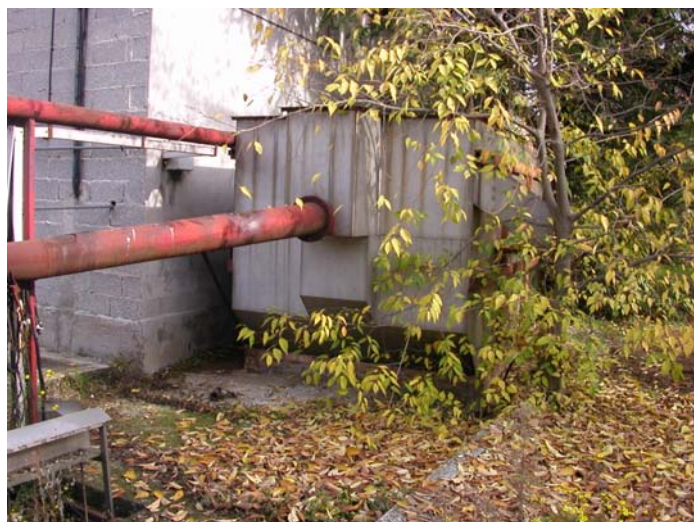
All'interno della vasca di raccolta (avente dimensioni pari a 2 m \* 3.8 m , con altezza di 2 m) si rinviene ancora un deposito di fanghi con terriccio per uno spessore di circa 1 m) , avente una volumetria di circa 5-6 m<sup>3</sup> .

Vista della vasca raccolta fanghi collegata all'impianto di depurazione

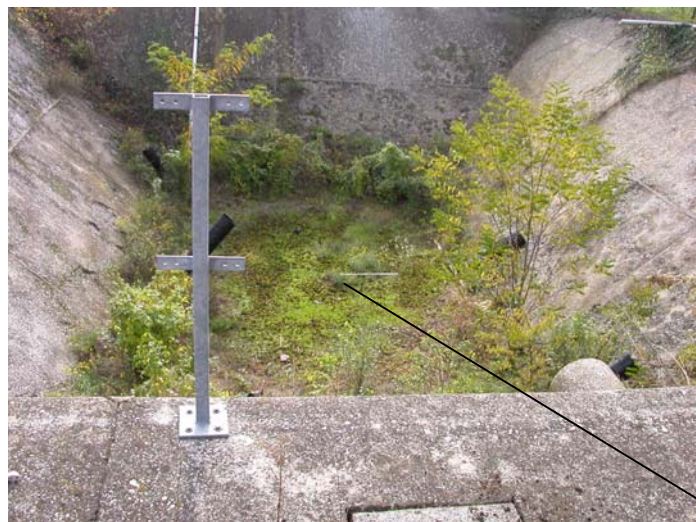
Le due vasche sono poste affiancate per il lato minore (pari a circa 18 m) e sono lunghe (a) circa 20 m e (b) circa 32 m ; i fianchi interni delle vasche risultano inclinati di 52°-57° .

Il fondo delle due vasche risulta ricoperto di terriccio con arbusti e scarsa vegetazione ; il calcestruzzo costituente i fianchi interni delle vasche risulta talora disgregato.

Vista della vasca esterna (a)  
impianto depurazione

A seguito dei risultati del campionamento ed analisi del materiale presente al fondo delle vasche, si provvederà alla demolizione delle vasche in calcestruzzo e loro successivo avvio alla ditta CAL S.R.L. con codice 170101 o 170106\* (qualora il terreno risultasse contaminato).

A seguito della demolizione delle vasche, si provvederà inoltre al campionamento ed analisi del terreno posto ai fianchi ed al fondo dello scavo ; una volta appurata la natura del terreno, si procederà alla sua asportazione e conferimento presso ditta CAL S.R.L. con codice 170504 o 170503\* se contenente sostanze pericolose.

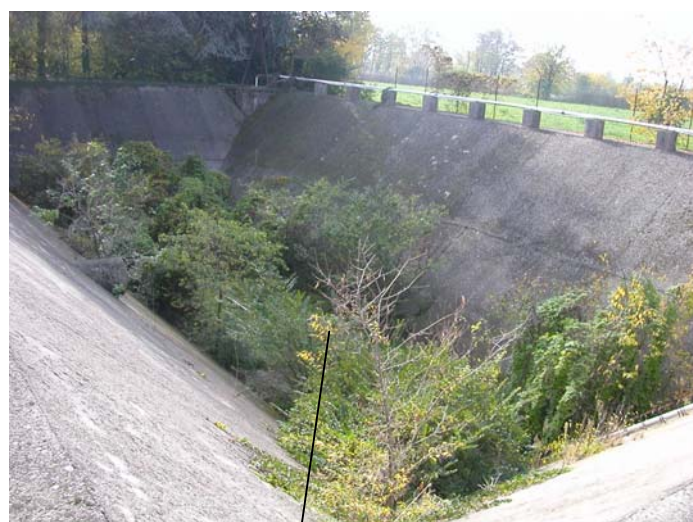
Vista della vasca esterna (b)  
impianto depurazione

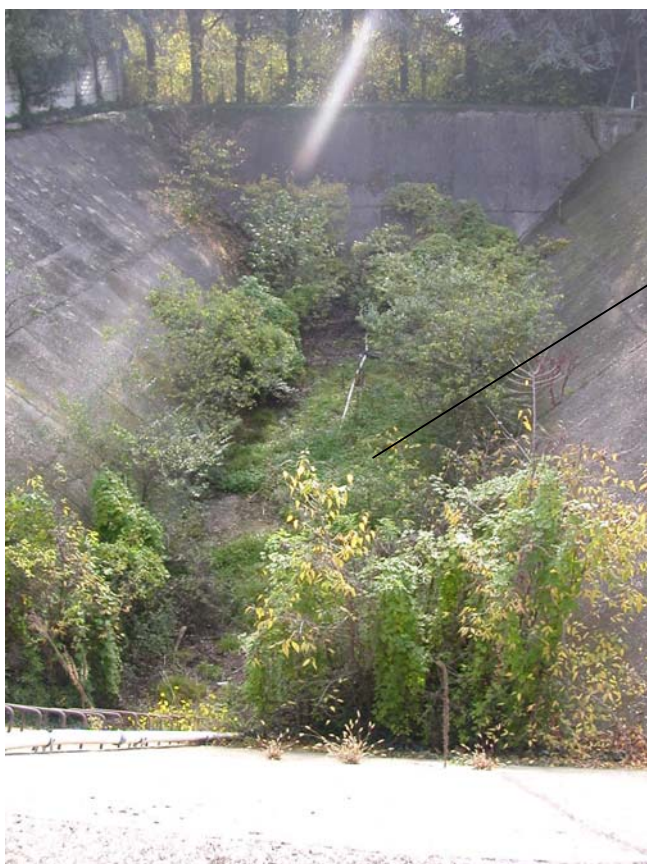
Materiale ancora  
presente al fondo delle  
vasche

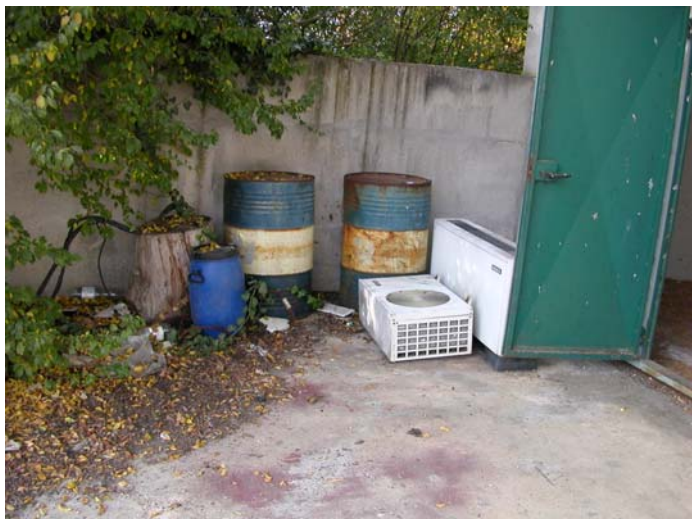
Ubicati all'esterno dell'ex magazzino manutenzione, si rileva la presenza di n°3 fusti chiusi da circa 200 litri, contenenti olio esausto ; i fusti allo stato non presentano corrosioni esterne o perdite.

Fusti olio ex magazzino  
manutenzione – lato ovest

Si provvederà ad allontanare i fusti contenuti olio esausto avviandoli a smaltimento con codice 130205° presso ditta CAL S.R.L

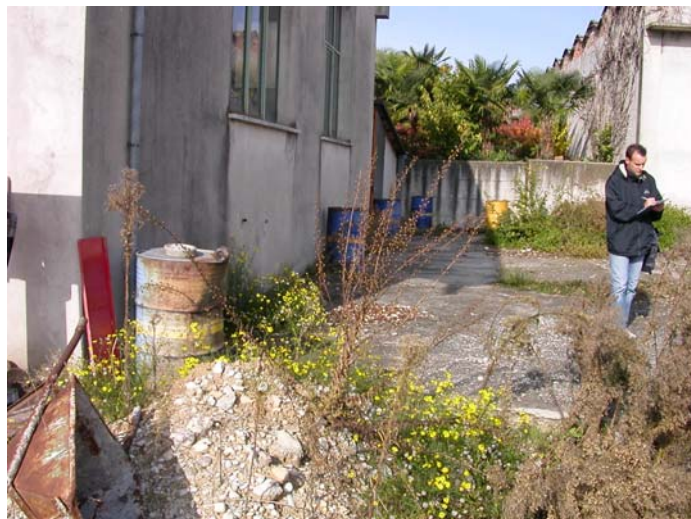
Fusti olio ex magazzino  
manutenzione – lato nord

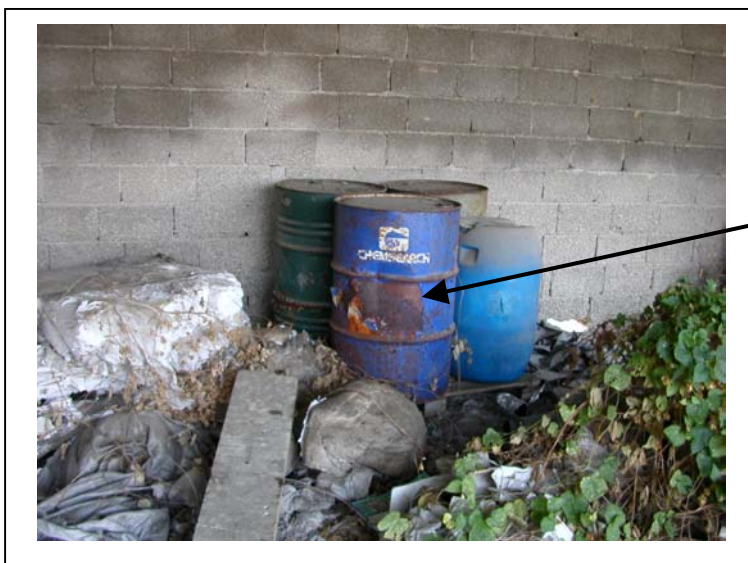
Collocati sotto una tettoia presso il settore sud-ovest sono stati rinvenuti altri tre fusti pieni e chiusi.

Fusti olio tettoia settore sud-ovest

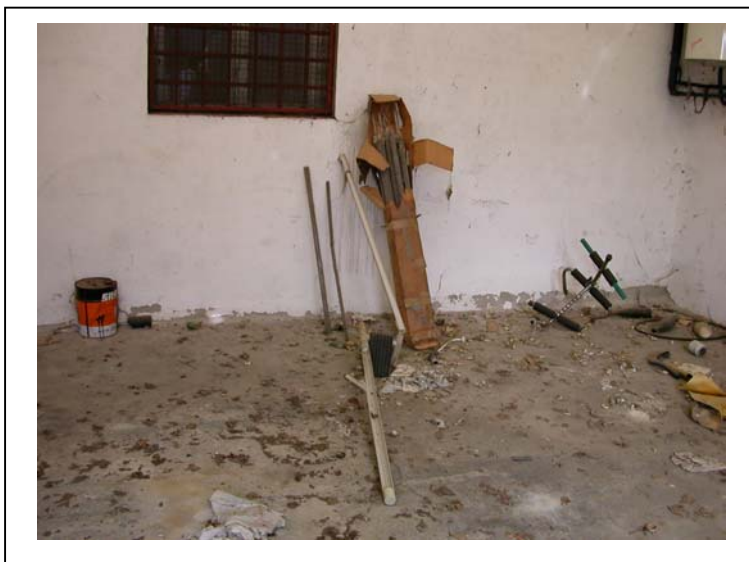
All'interno di un locale coperto si è rinvenuto un gruppo di tubi al neon abbandonati (circa una decina), alcuni dei quali rotti.

Tubi al neon

Si provvederà ad allontanare i tubi al neon avviandoli a smaltimento con codice 200121\* presso ditta CAL S.R.L.

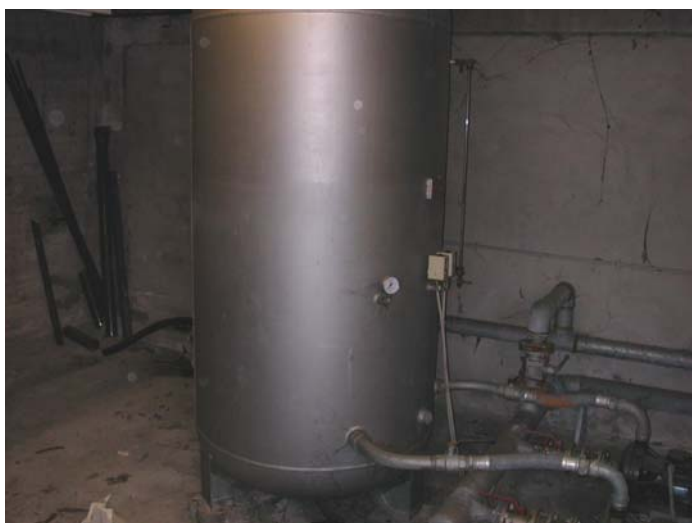
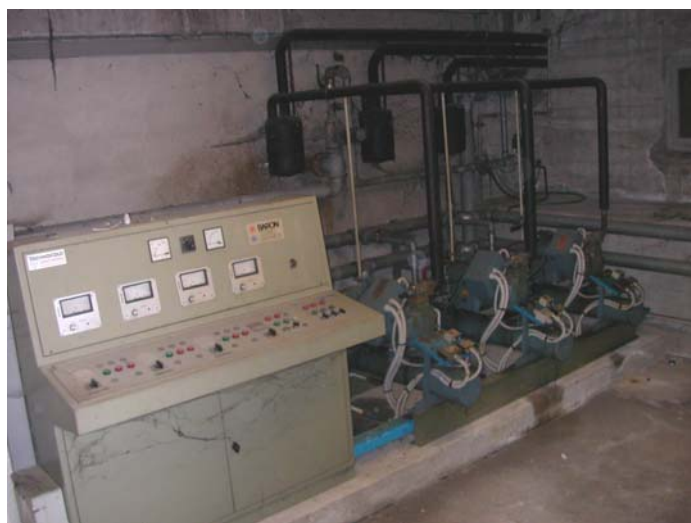
All'interno di un locale coperto seminterrato si è rinvenuta la presenza di un vecchio impianto di condizionamento (con tutta probabilità utilizzato per raffrescare il magazzinaggio del pellame) ; l'impianto è costituito da tre grossi gruppi compressori con lubrificazione ad olio e completi delle varie tubazioni di uscita e banco di controllo.

L'impianto è montato su di un basamento di calcestruzzo, sollevato di circa 10-15 cm dalla pavimentazione del locale.

Particolare dell'impianto di condizionamento

Particolare  
dell'impianto di  
condizionamento

Si provvederà a recuperare la presenza di eventuale gas ancora all'interno dell'impianto e avviarlo a smaltimento con codice 140601. Dopodichè si procederà con lo smantellamento dell'impianto e avvio a smaltimento delle componenti metalliche con codice 170407 e le componenti elettriche ed elettroniche con codice 160214 presso ditta CAL S.R.L.

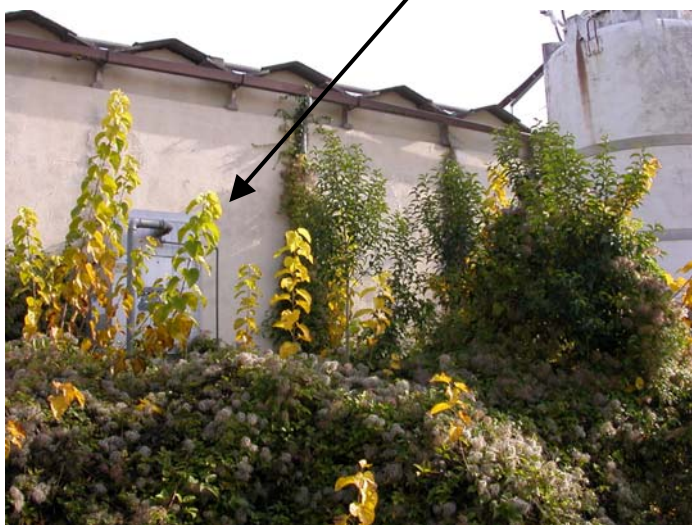
All'esterno dello stesso locale coperto seminterrato, dove è presente l'impianto di condizionamento, è presente un contenitore vuoto in materiale plastico a servizio dell'impianto stesso.

Cisterna in materiale plastico  
esterna all'impianto di  
condizionamento

La cisterna in materiale plastico verrà smaltita con codice 170203, il silos, se non risulta contaminato da sostanze pericolose, con codice 170604, presso ditta CAL S.R.L.

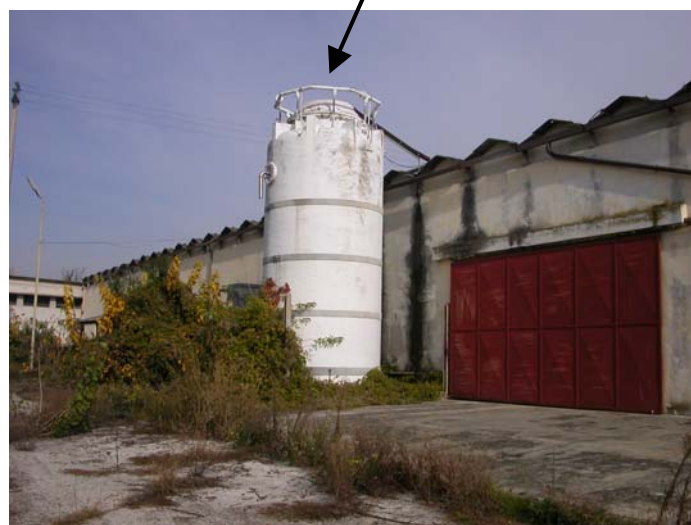
A breve distanza da esso si rileva inoltre la presenza di un silos di forma cilindrica (apparentemente in vetroresina e vuoto di contenuto), avente un diametro di circa 3 m ed un altezza di circa 6 m .

Silos

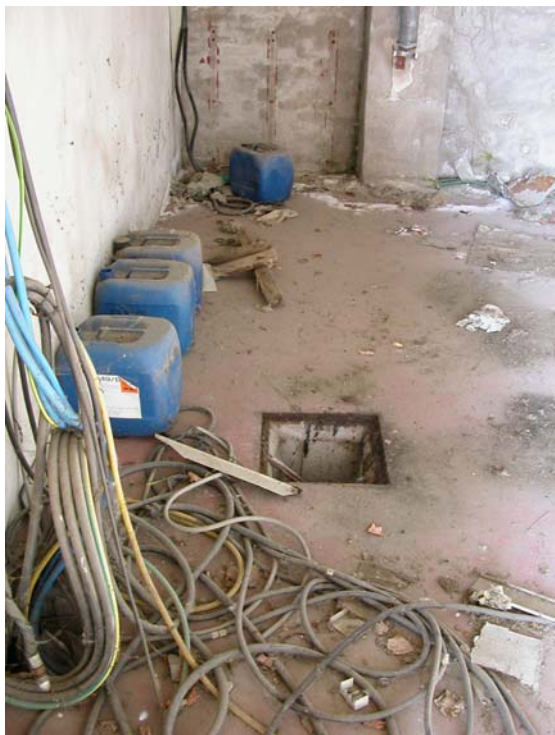
All'interno del locale adibito a zona compressore (allo stato attuale completamente vuoto), è presente un pozzetto di raccolta (dimensioni 30 cm \* 30 cm , profondo 25 cm) al cui interno si nota un terriccio intriso d'olio.

Vista del pozzetto all'interno  
del locale compressore

A seguito della demolizione del pavimento in corrispondenza al pozzetto, si procederà alla rimozione del materiale contenuto nel pozzetto, nonché al campionamento ed analisi del terreno sottostante allo stesso, al fine di valutarlo ai sensi del Dlgs 152/2006 .

Si procederà quindi al corretto smaltimento del terreno intriso d'olio con codice 170503\*, e del materiale di risulta della demolizione del pavimento con codice 170106\* o 170107 (la categoria dipende dalla contaminazione o meno del terreno circostante), avviandoli alla ditta CAL S.R.L.

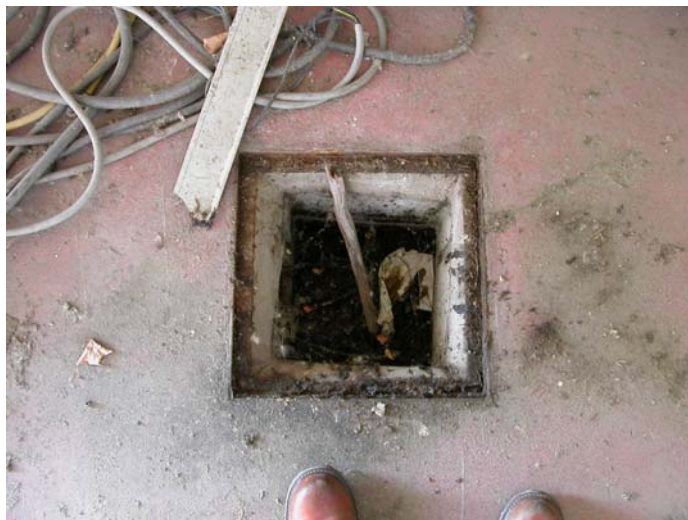
Dettaglio del pozzetto e  
del suo interno

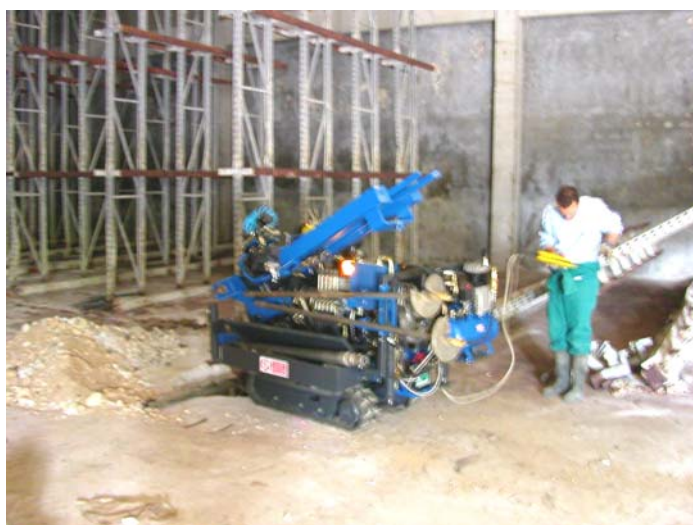
presenza di un terreno avente una composizione granulometrica estranea alla consueta successione litologica locale (terreno a grana più fine, di tipo limoso e limoso-argilloso, con colorazione marron-rossiccia).

Dai sondaggi stratigrafici effettuate, ove presente, tale livello con caratteristiche alloctone si rileva a profondità comprese tra 1.3-1.6 m e 2.5-3.1 m ; lo spessore del terreno è stimato pertanto compreso tra 1.0 m e 1.8 m.

Posizionamento sul punto di sondaggio S6

A seguito della demolizione del fabbricato e della pavimentazione in calcestruzzo, si procederà alla rimozione del terreno alloctono ed al suo conferimento presso ditta CAL S.R.L. con codice 170503\*. Ugualmente la pavimentazione sarà smaltita con codice 170106\*, presumendo che sia venuto a contatto con terreno contaminato; in caso contrario con codice 170107.

A seguito della rimozione del terreno, si provvederà al campionamento ed analisi del terreno di fondo scavo, al fine di valutarlo ai sensi del Dlgs 152/2006 . Allo stesso modo si procederà all'eventuale smaltimento presso ditta CAL S.R.L. con codice 170503\* o 170504, a seconda delle sue caratteristiche di pericolosità.

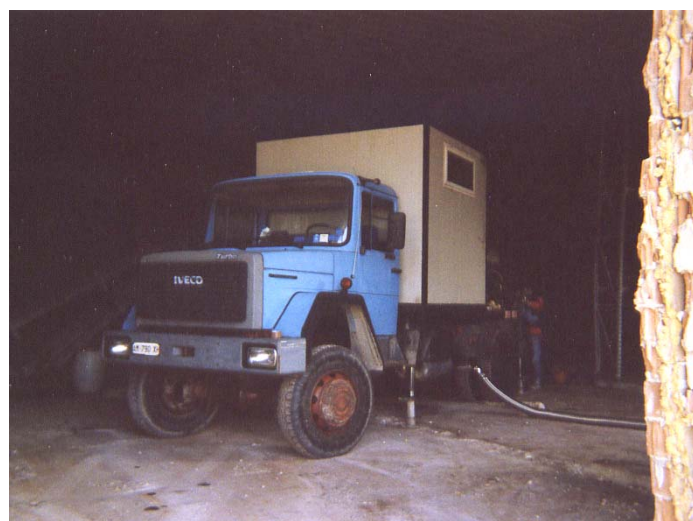
Un ulteriore approfondimento d'indagine ed ulteriori campionamenti del sottosuolo su due nuove postazioni collocate in prossimità alla precedente S6, hanno consentito di meglio definire l'estensione e lo spessore di tale terreno alloctono.

Posizionamento sul punto di sondaggio S6B

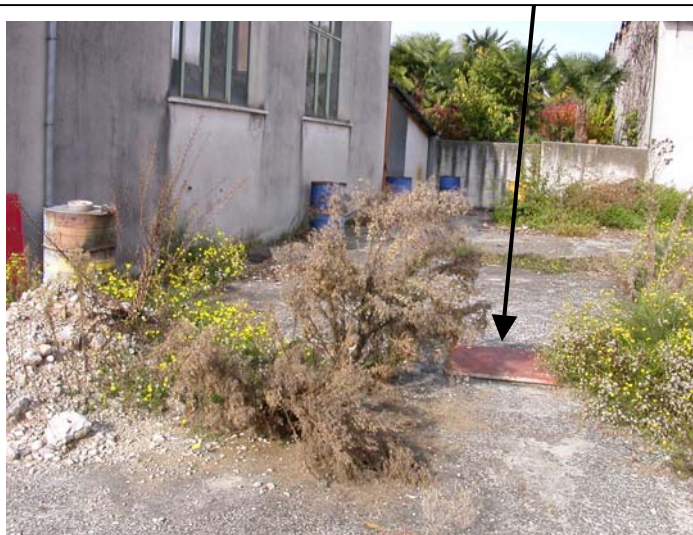
Nell'area sono state individuate n°2 cisterne interrate, utilizzate in passato per rifornire gli automezzi e per alimentare l'impianto di riscaldamento ; da quanto potuto osservare, le due cisterne sono attualmente vuote.

Pozzetto ispezione della cisterna carburante presso il magazzino manutenzione

Presumendo che nelle cisterne siano presenti residui di idrocarburi, verranno smaltite con codice 170409\*, qualora fossero invece prive di residui di carburanti o avessero già subito un trattamento di bonifica, saranno smaltite con codice 170407, presso ditta CAL S.R.L.

A rimozione avvenuta, si procederà al controllo del terreno posto ai fianchi ed al fondo delle cisterne, ad una loro campionatura ed analisi, ai fini di una valutazione ai sensi del Dlgs 152/2006 e si procederà allo smaltimento presso ditta CALÒ S.R.L. con codice 170503\* o 170504, a seconda delle sue caratteristiche di pericolosità.

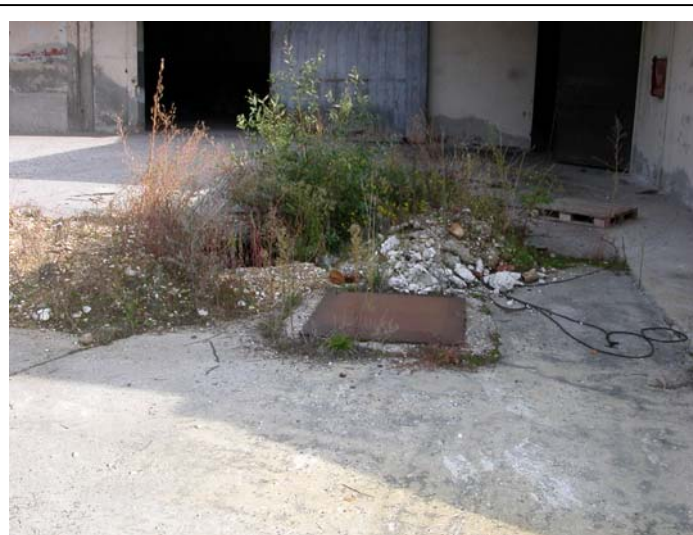
Pozzetto ispezione della cisterna carburante presso la zona uffici

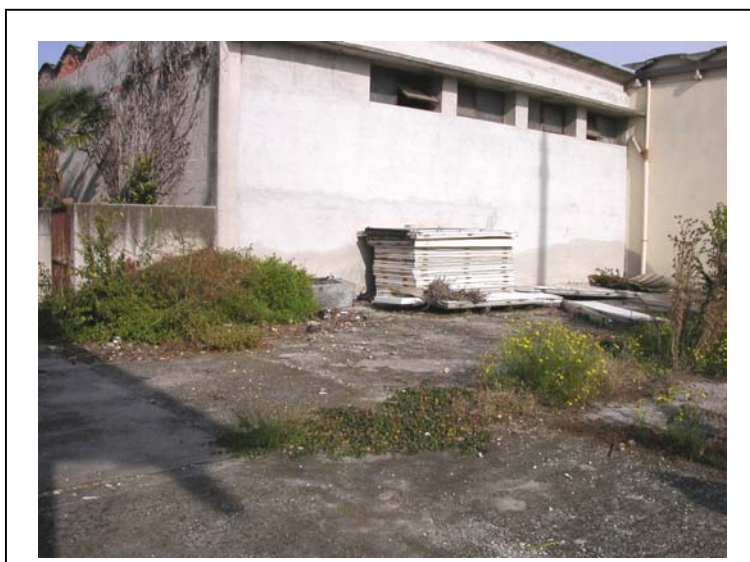
Nel settore nord in area esterna prossima all'ex magazzino manutenzione, sono presenti circa una quindicina di porte-frigo accatastate, che sono da ritenere estranee all'attività svolta in passato presso l'area.

Vista delle porte frigo  
accatastate in  
vicinanza al confine  
nord

Le porte frigo verranno smaltite con codice 070213 presso ditta CAL S.R.L.

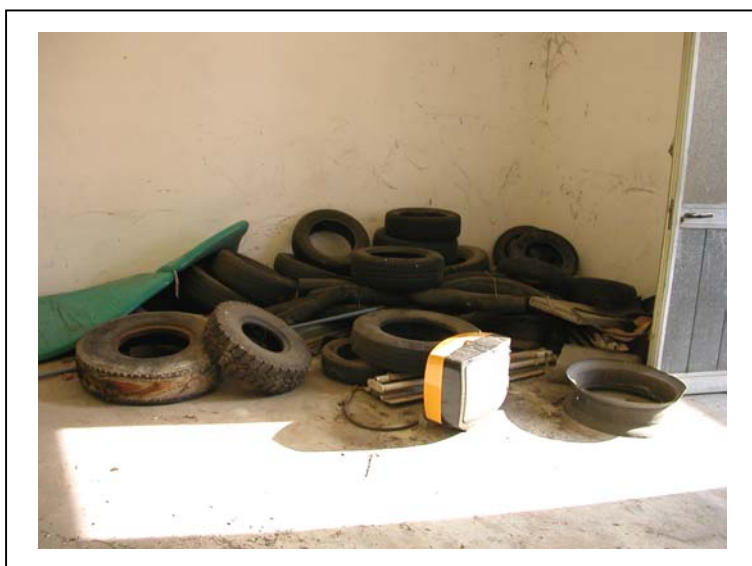
All'interno di un locale sono stati rinvenuti circa quindici pneumatici dismessi di varia misura, accantonati in un angolo del locale.

Vista dei pneumatici accatastati

I pneumatici fuori uso verranno smaltiti con codice 160103 presso ditta CAL S.R.L.

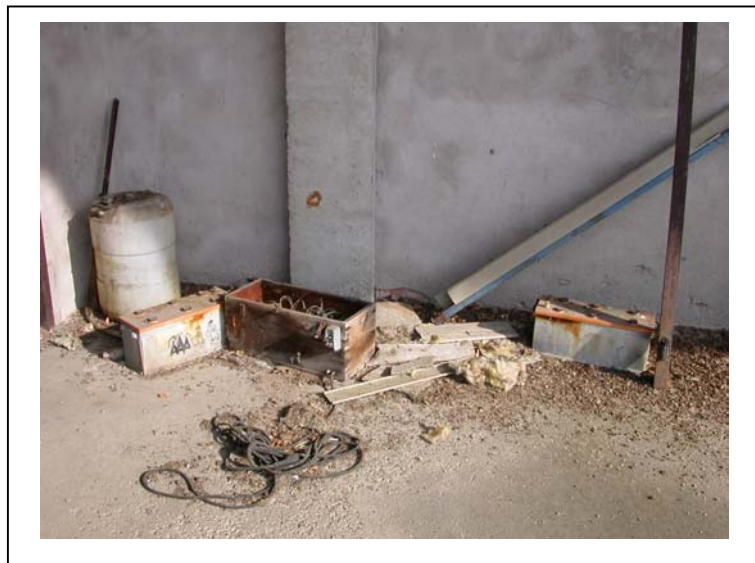
All'esterno del locale dove sono stati rinvenuti i pneumatici sopra descritti, sono visibili n°2 batterie esauste ; altre 12 sono accatastate sopra un pellet collocato sotto una tettoia lato sud-ovest dell'area.

Batterie esauste all'esterno del locale dove sono accatasti i pneumatici

Le batterie al piombo verranno inviate a recupero con codice 160601\* presso ditta CAL S.R.L.

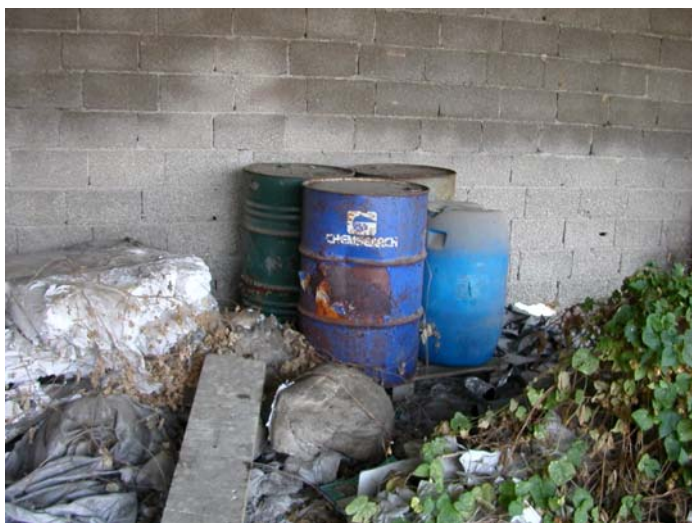
Sotto una tettoia lato sud-ovest dell'area sono accatastati alcuni sacchi di calce, circa una quaranta sacchi di "Bleicherde" con marchio Tonsil e, contenuto in un sacco nero per rifiuti, un piccolo cumulo di materiale grigio-nerastro con forte odore simile alla naftalina.

Sacchi di calce

Il materiale rinvenuto nei sacchi necessita di preventiva caratterizzazione in quanto la sua classificazione non è ben identificabile.

Le tecniche e modalità di smaltimento possono essere definite solo previa analisi del rifiuto ; si presuppone che la classe sia 04xxxx, ossia rifiuti della lavorazione di pelli e pellicce, nonché dell'industria tessile.

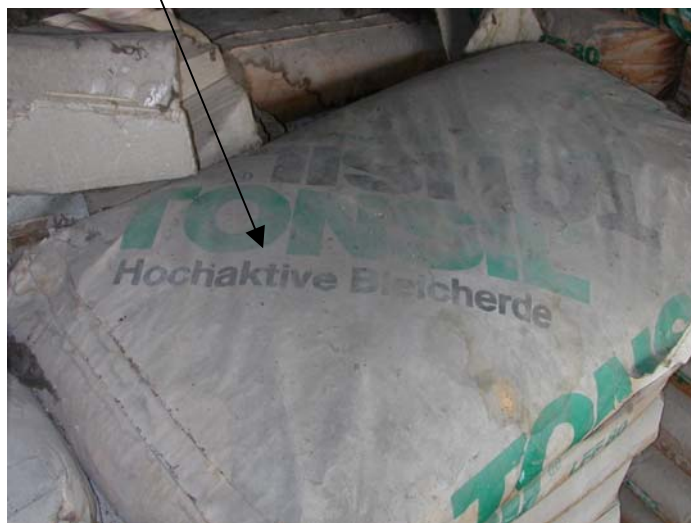
Sacchi di "Bleicherde" con marchio Tonsil

Dalla ricerca effettuata relativamente al prodotto con marchio Tonsil®, è risultato che tale prodotto è attualmente commercializzato dalla Süd-Chemie di Monaco (D) ; dalle schede prodotto risulta che il materiale è a tessitura argillosa ed è composto essenzialmente da silico-alluminati.

Tale materiale viene commercializzato per utilizzi quali ad esempio la raffinazione di oli vegetali ed animali.

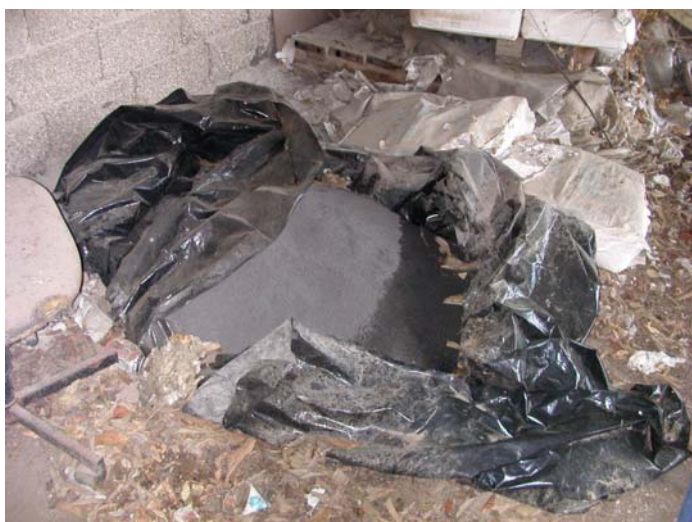
Sacco aperto  
contenente prodotto  
granulare grigio-  
nerastro

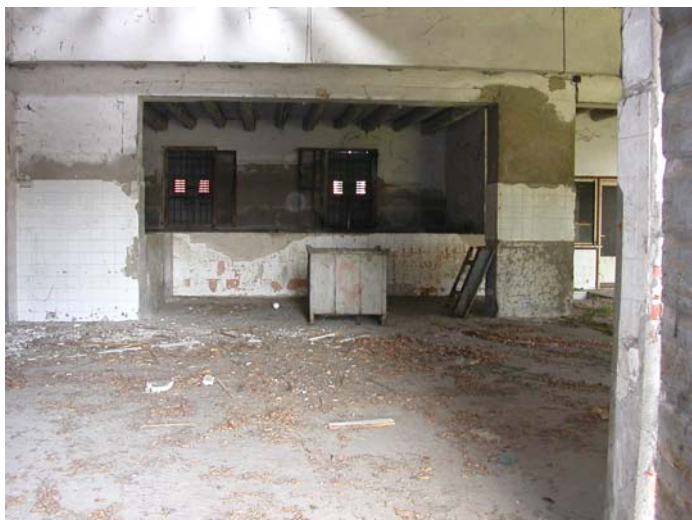
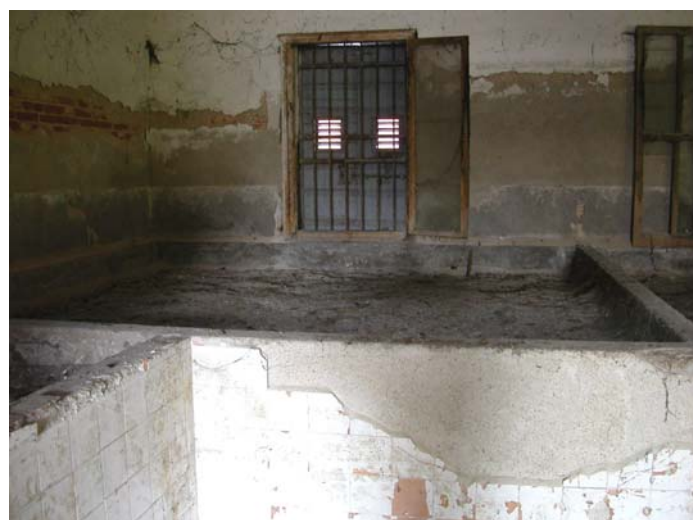
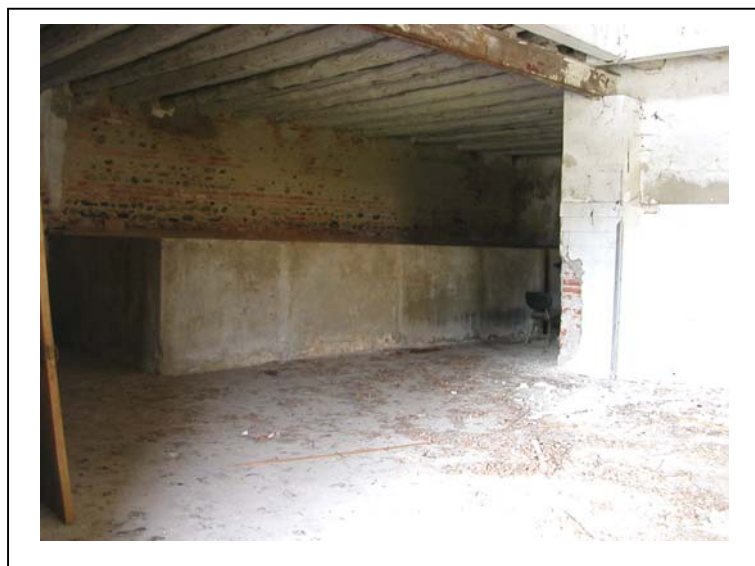
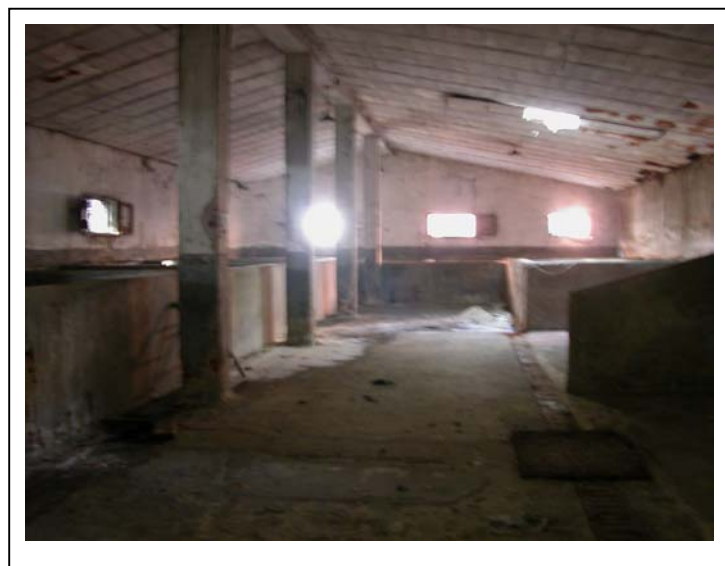
All'interno di n°10 vasche in calcestruzzo, aventi cubature comprese tra 4,5 e circa 15 m<sup>3</sup> , sono stoccati i sali utilizzati con tutta probabilità per la conservazione del pellame.

Si stima che nelle vasche vi siano stoccati complessivamente circa 125 m<sup>3</sup> di materiale salino.

I sali stoccati nelle vasche appaiono quasi del tutto idratati ed induriti.

Panoramica e dettagli delle vasche in cui sono stoccati i sali, collocate in vari locali tra loro attigui

I sali verranno smaltiti presumibilmente con codice 0603xx, meglio identificati a seguito di analisi e appurato il loro effettivo utilizzo.

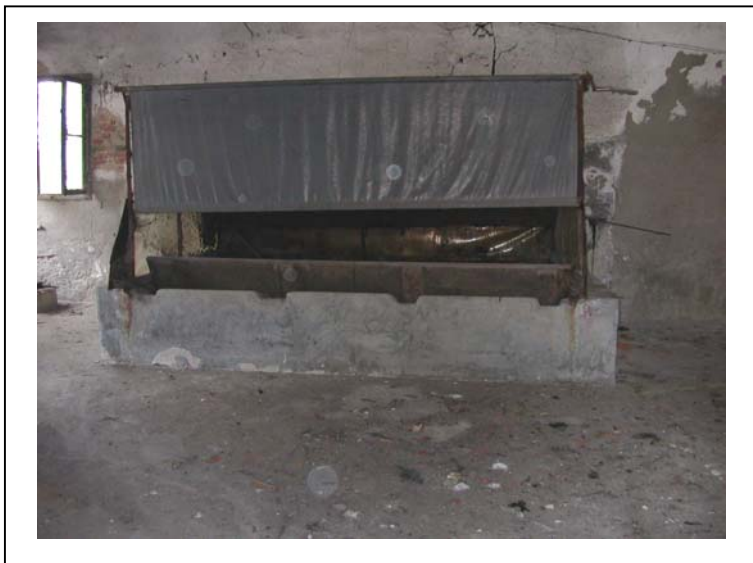
All'interno di un locale coperto è ancora presente una vasca / lavatoio, al cui fondo sono ancora presenti dei residui fangosi.

Quantitativamente si tratta di una volumetria modesta, stimabile in circa 0,1-0,2 m<sup>3</sup> .

Lavatoio con residui  
fangosi al fondo

I fanghi presenti sul fondo della vasca verranno smaltiti con codice 0401xx, a seconda delle caratteristiche riscontrate dopo le dovute analisi chimiche.
