**I.C. INDUSTRIA CONCIARIA SRL**

**Integrazione al quadro ambientale  
Rif.punto 6 richiesta integrazioni prot.n.71001 del 21.10.2016**

**Relazione stato integrità delle vasche/silos rete secondaria**

### **RELAZIONE GESTIONE E STATO INTEGRITA' DELLE VASCHE/SILOS A SERVIZIO DELLA LINEA SECONDARIA ACQUE REFLUE**

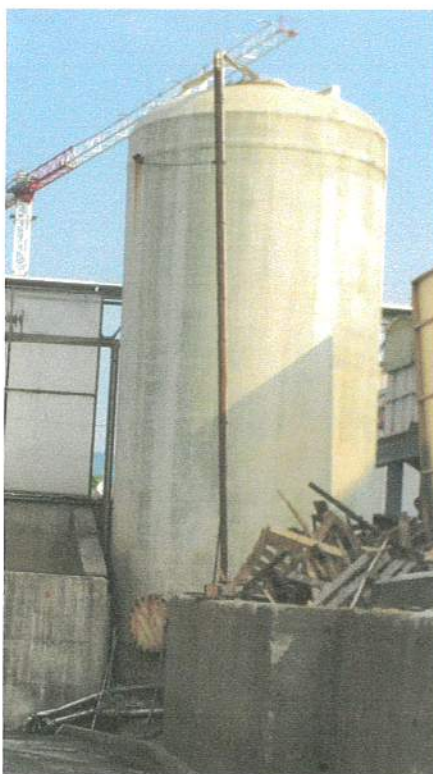
Foto silos S1

Il silos S1 di vetroresina di capacità pari a 60 m.c. è stato fornito dalla ditta VELA ed installato nel 2001, lo stesso oltre che da verifiche periodiche visive da personale interno sull'eventuale formazione di crepe, è controllato periodicamente ogni 1-2 anni dal fornitore al fine di verificare lo stato di conservazione/usura della vetroresina e dei giunti.

Attualmente il silos pur evidenziando un principio di ossidazione superficiale delle parti metalliche dei giunti (bulloni e viti delle flange) presenta ancora un buono stato di conservazione come da verifica eseguita nel luglio del 2016 che ne prevede ancora un lungo utilizzo prima sua sostituzione.

L'azienda propone di incaricare il fornitore al fine di verificare annualmente lo stato di conservazione del silos.

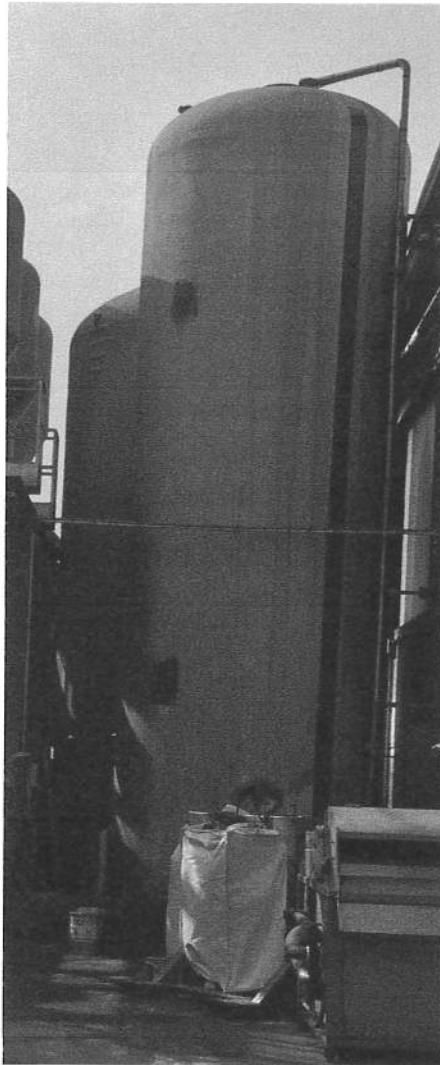
Foto Silos S2

**Il silos S2** di vetroresina di capacità pari a 80 m.c. è stato fornito dalla ditta VE.LA ed installato nel 2001, lo stesso oltre che da verifiche periodiche visive da personale interno sull'eventuale formazione di crepe, è controllato periodicamente ogni 1-2 anni dal fornitore al fine di verificare lo stato di conservazione/usura della vetroresina e dei giunti.

Allo stato attuale il silos presenta ancora un buono stato di conservazione come da verifica eseguita nel luglio del 2016 che ne prevede ancora un lungo utilizzo prima sua sostituzione.

L'azienda propone di incaricare il fornitore al fine di verificare annualmente lo stato di conservazione dei silos.

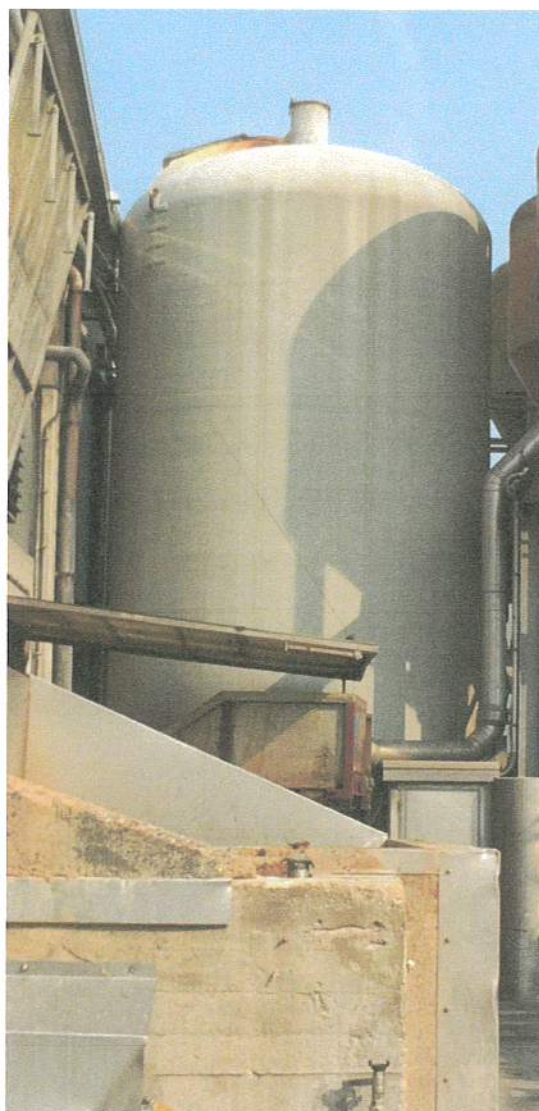
**Foto silos S3**

Il silos S3 di vetroresina di capacità pari a 100 m.c. è stato fornito dalla ditta VE.LA ed installato nel 2001, lo stesso oltre che da verifiche periodiche visive da personale interno sull'eventuale formazione di crepe, è controllato annualmente dal fornitore al fine di verificare lo stato di conservazione/usura della vetroresina e dei giunti.

Attualmente il silos pur evidenziando un principio di ossidazione superficiale delle parti metalliche dei giunti (bulloni e viti delle flange) presenta ancora un buono stato di conservazione come da verifica eseguita nel luglio del 2016 che ne prevede ancora un lungo utilizzo prima sua sostituzione. L'azienda propone di incaricare il fornitore al fine di verificare annualmente lo stato di conservazione del silos.

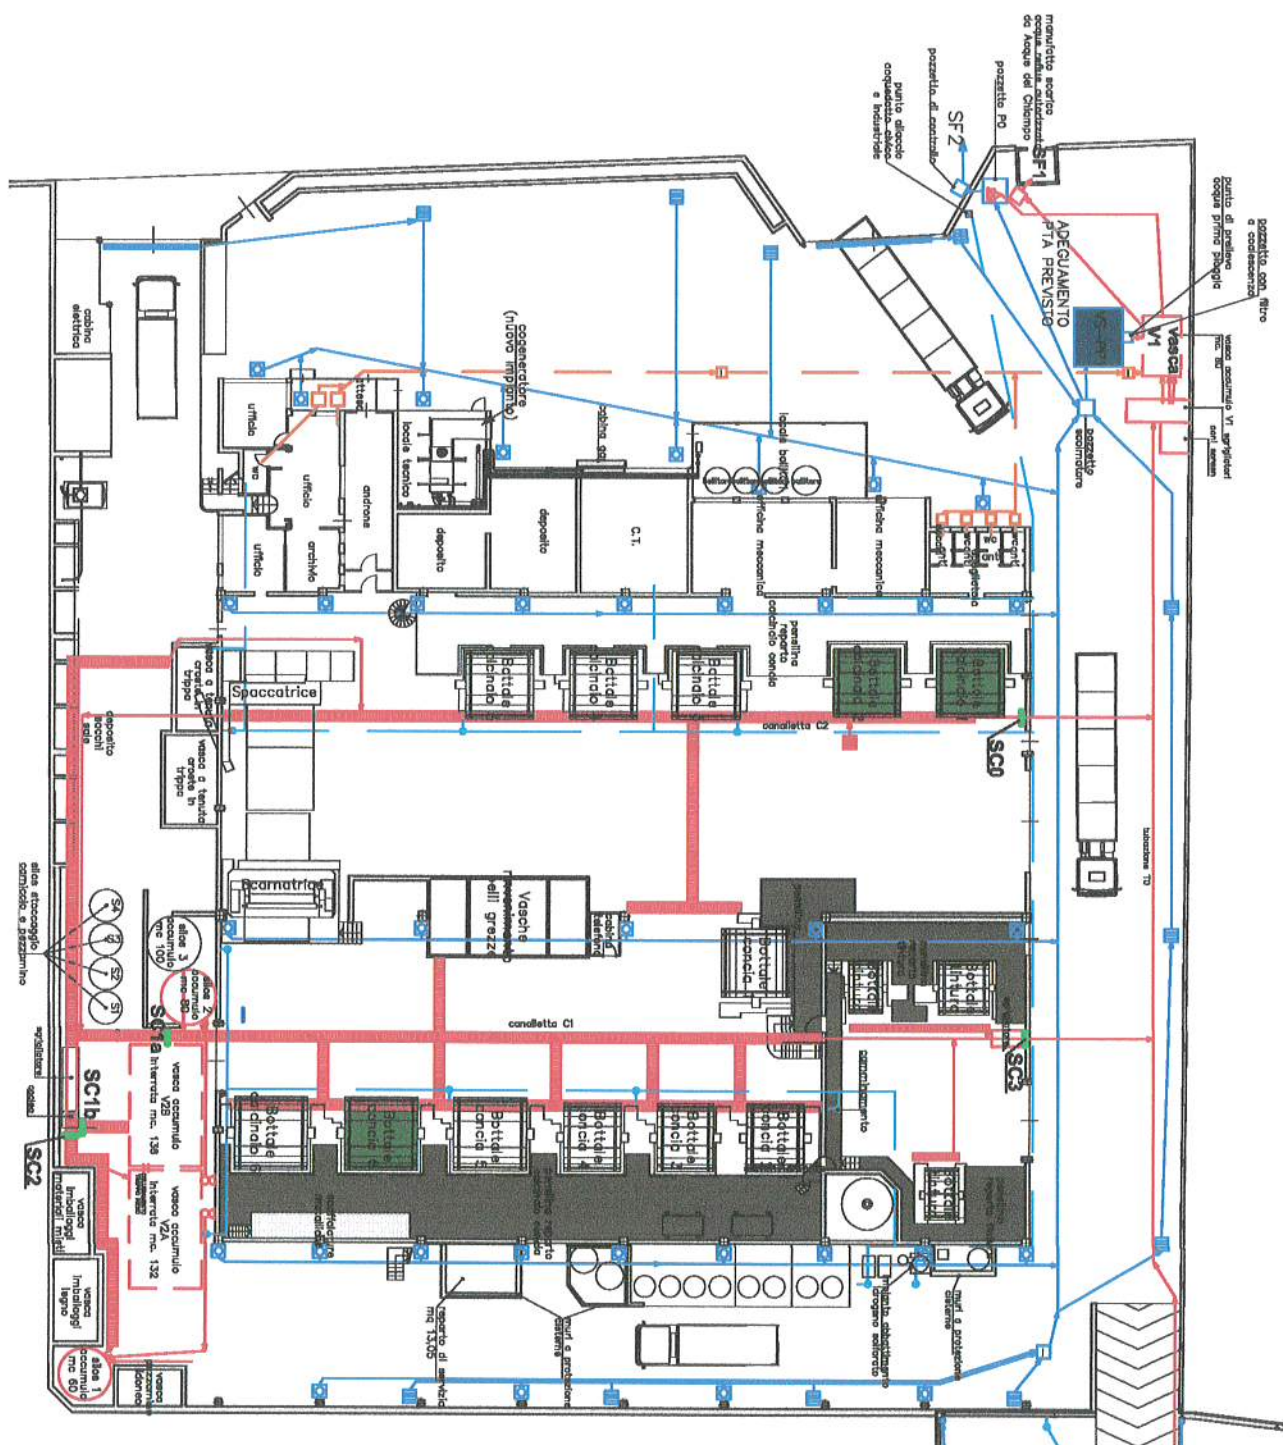
## Lay-out generale reparto lavorazioni calcinaio e conce

Di seguito i lay out indicanti la posizione delle serrande
