IMPIANTO DI RECUPERO RIFIUTI INERTI BAGGIO S.R.L.

RISPOSTA ALLE RICHIESTE DI INTEGRAZIONI PERVENUTE CON NOTA DELLA PROVINCIA DI VICENZA N. 41686 DEL 09 GIUGNO

CODICE N_329 RIC-INT

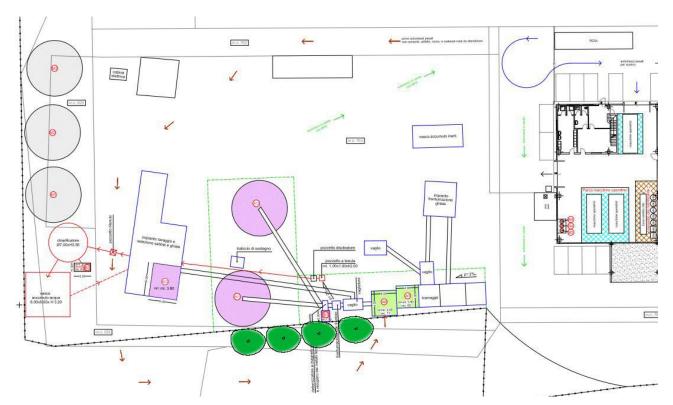
In merito alla richiesta di pensare all'utilizzo di vegetazione arboreo arbustiva verso le fonti di naturalità presenti, sia in relazione alla polverosità diffusa così come al rumore, in funzione della viabilità interna e delle attività svolte all'interno dello stabilimento, la Ditta Baggio intende eseguire la piantumazione di un filare di *Populus nigra* lungo il confine Sud dello stabilimento, tra l'area di caratterizzazione sabbia riciclata (AC01) e la tramoggia per la messa in riserva (A6) come rappresentato in Figura 1, in quanto risulta ess.

Figura 1 Piantumazioni di Populus nigra

La piantumazione del filare avverrà nel periodo autunno invernale 2017, al fine di garantire il corretto attecchimento del materiale vivaistico, ed evitare problemi di stress durante il periodo estivo.

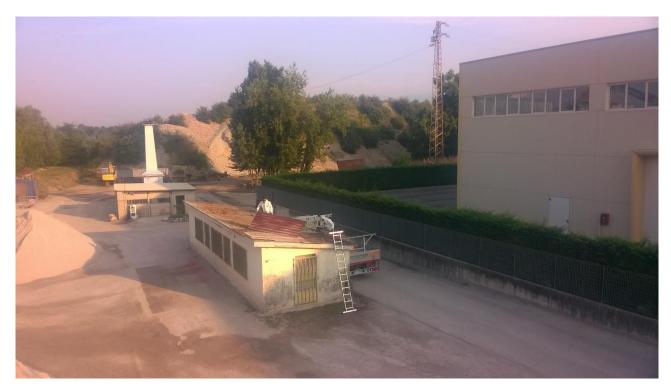
In seguito si riportano alcune immagini delle operazioni di rimozione della copertura in amianto (Figura 2, Figura 3) già eseguite dalla ditta Baggio srl.

Figura 2 Operazioni di smaltimento amianto tettoia

A seguito dell'incontro con la Provincia avvenuto in data 07/06/2017 la ditta Baggio ha proposto ed eseguito, quale opera di mitigazione la rimozione della copertura in amianto di un fabbricato presente all'interno dello stabilimento sito in via delle Industre n.48, eseguita dalla ditta Castellan Giovanni srl.

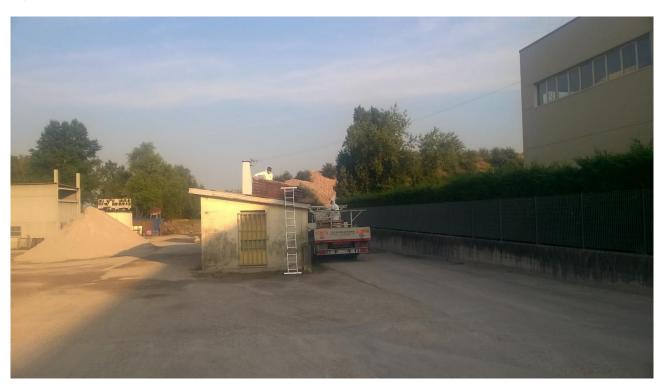
Figura 3 Operazioni di smaltimento amianto tettoia

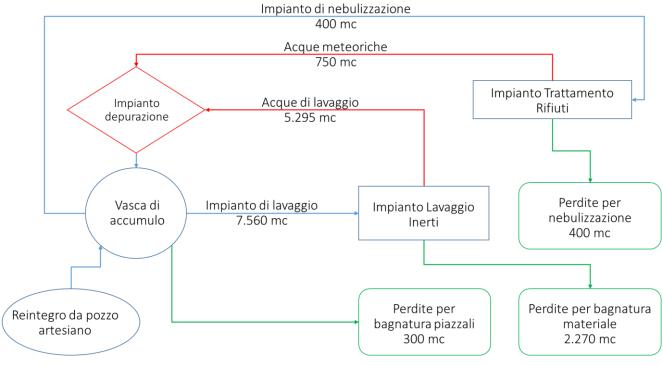
In Figura 5, si riporta il bilancio di massa annuo, circa l'utilizzo delle acque meteoriche.

Figura 5 Bilancio di massa acque

- Le acque meteoriche sono state calcolate sulla base della precipitazione media annua che interessa l'area di trattamento rifiuti inerti;
- Le acque inviate all'impianto di lavaggio inerti derivano dal fabbisogno dell'impianto pari a 280 litri ora, moltiplicato per l'impiego medio annuo dell'impianto;

- Le in uscita dall'impianto di lavaggio inerti sono state calcolate considerando una perdita del 30% dell'acqua impiegata nel ciclo produttivo, dovuta alla bagnatura dei materiali inerti lavorati;

- L'acqua impiegata per la bagnatura dei piazzali deriva dall'esecuzione di tre bagnature giorno (10 mc di acqua per bagnatura), effettuata per circa 100 giorni l'anno, durante il periodo estivo e poco piovoso;

- L'acqua impiegata per l'impianto di nebulizzazione, deriva dal consumo medio di circa 4 litri al minuto di funzionamento dell'impianto di trattamento rifiuti, moltiplicata per il tempo di

funzionamento dell'impianto, stimato in circa 8,5 ore al giorno per 200 giorni lavorativi;

Risulta pertanto che, nell'arco di un anno, nell'impianto di depurazione entrano 6.045 mc di acqua, di cui 750 mc di acque meteoriche e 5.295 mc di acque provenienti dall'impianto di lavaggio inerti, mentre le acque in uscita sono pari a 8.260 mc, di cui 7.560 mc destinati all'impianto di lavaggio inerti, 400 mc all'impianto di nebulizzazione e 300 mc per il lavaggio dei piazzali.

Ne deriva un deficit medio annuo pari a 2.215 mc di acqua, che viene reintegrata dal pozzo artesiano in caso di bisogno.
