Oggetto: Domanda di verifica di assoggettabilità ai sensi dell'art. 20 del D.Lgs 152/06.

Ditta proponente - BELLARIA S.R.L..

Progetto – Rinnovo autorizzazione impianto di stoccaggio e recupero rifiuti metallici speciali non pericolosi – Aut. Nr Registro 159/U.C. Suolo Rifiuti/2007 del 5 ottobre 2007.

Localizzazione - comune di Creazzo - via Spessa n. 63/B.

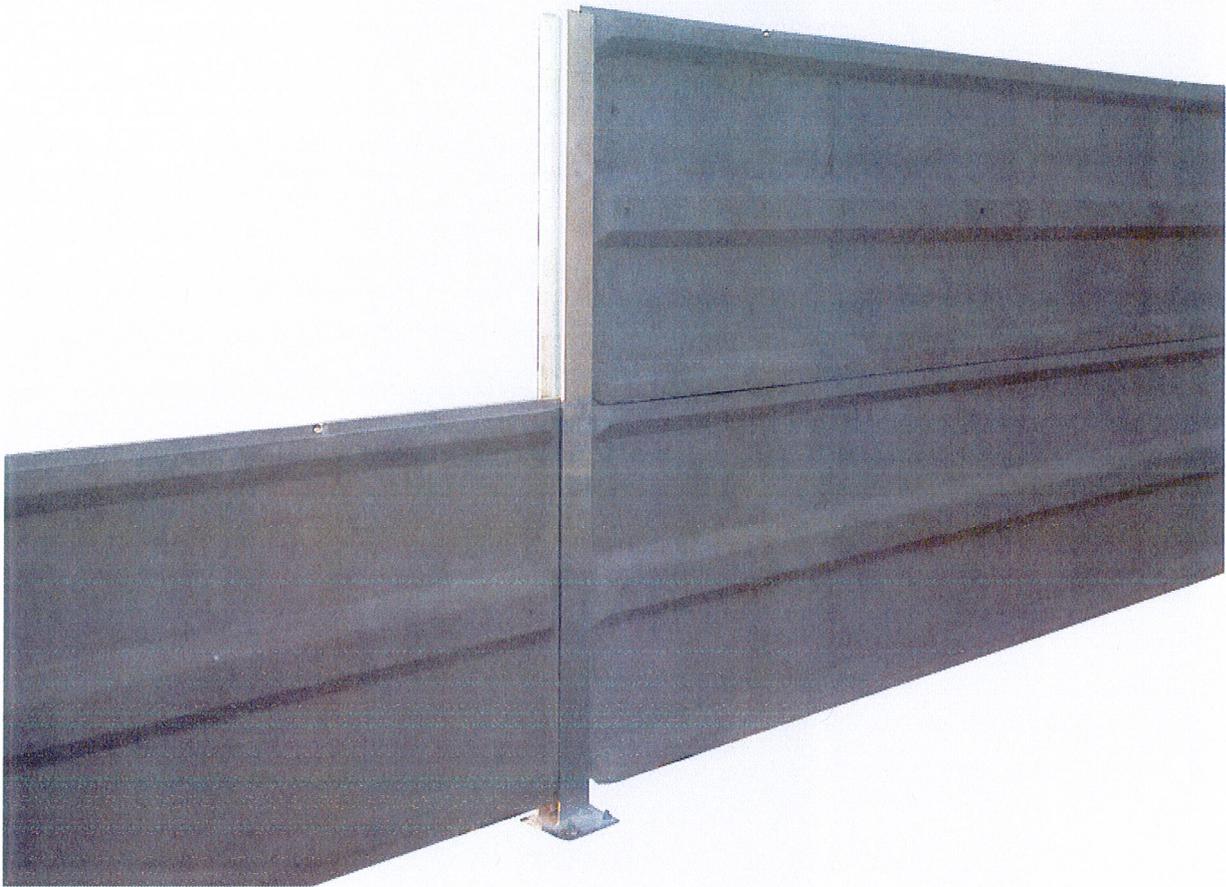
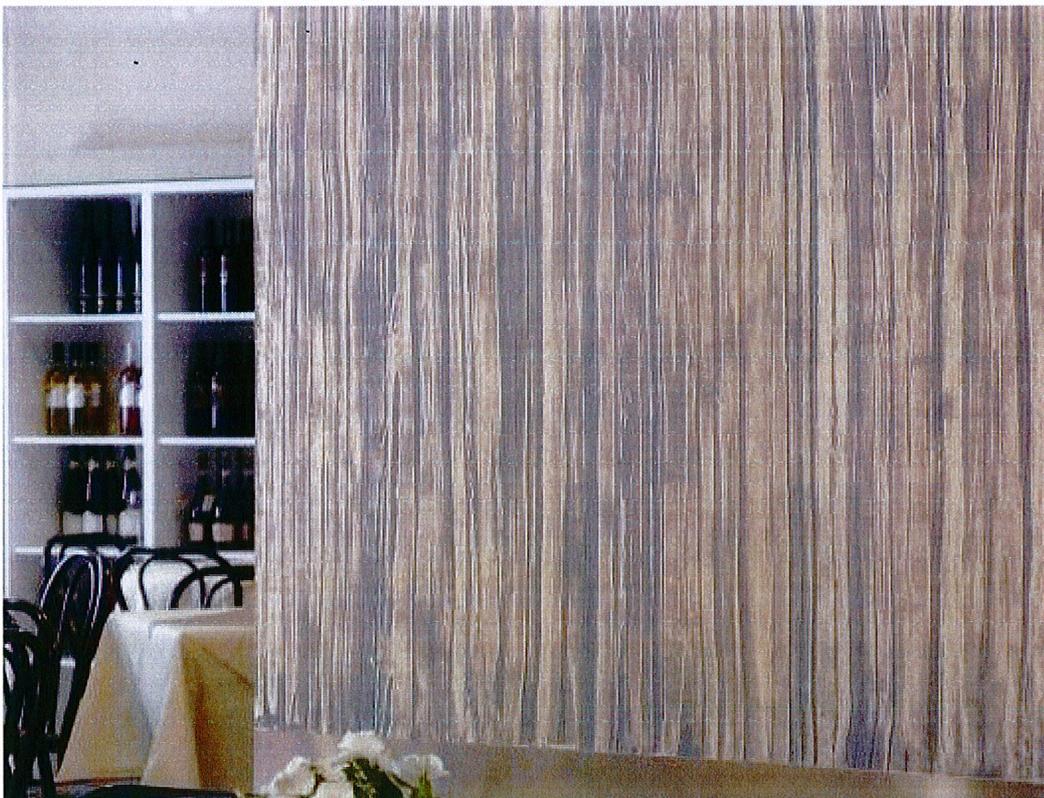
Presso l'entrata della ditta, la mitigazione sarà realizzata mediante mascheratura posta nei confronti dell'abitazione. In particolare nell'area prossima all'ingresso sarà realizzata una barriera in calcestruzzo di altezza pari a 3 metri. Per migliorare da un punto di vista paesaggistico, la stessa sarà realizzata con finitura effetto legno della facciata verso il ricettore.

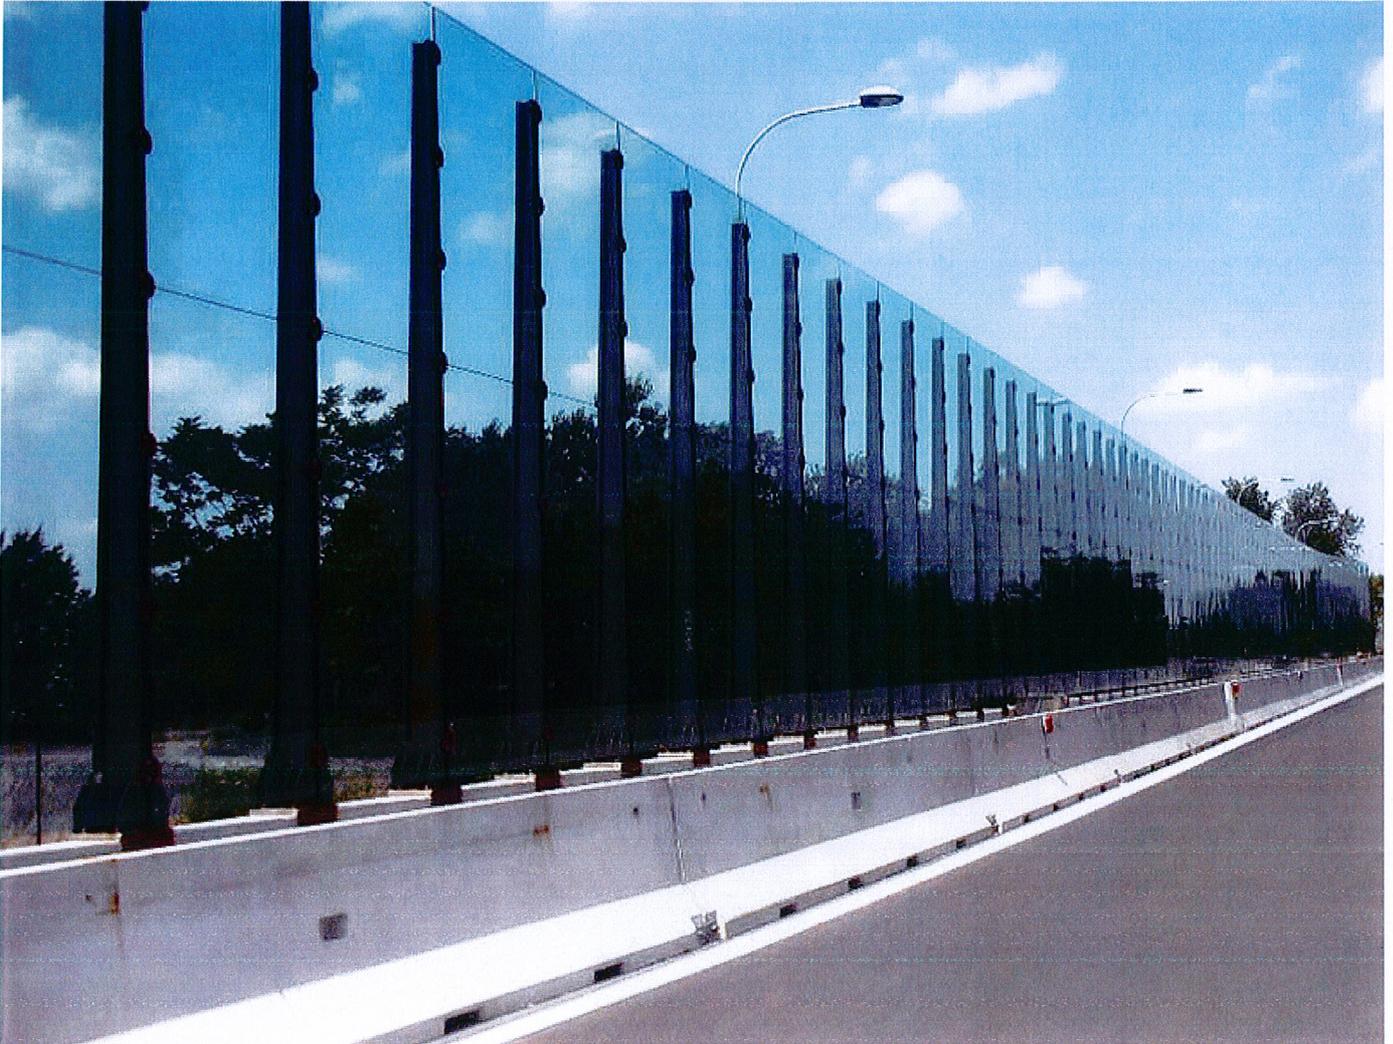
Nella parte interna allo stabile, l'isolamento acustico sarà realizzato mediante una pannellatura trasparente, con montanti e lastre trasparenti in policarbonato, in modo da non apportare un impatto visivo significativo come riportato, come esempio, nella foto sottostante.
