**VERIFICA DI ASSOGGETTABILITA' VIA IN RIFERIMENTO ALLA
DOMANDA DI RINNOVO AUA
DELLA DITTA MAULE COSTRUZIONI SRL E
DELL'AGGIORNAMENTO DEL LAYOUT IMPIANTO DI RICICLO CON
SOSTITUZIONE FRANTOIO E NASTRO TRASPORTATORE
IN COMUNE DI GAMBELLARA (VI)**

**INTEGRAZIONI AI SENSI DELL'ART. 20 4° COMMA DEL D.LGS. N.
152/2006 E SS.MM. e II. (rif. nota PROVINCIA DI VICENZA prot. 11037
del 14 febbraio 2017)**

DITTA MAULE COSTRUZIONI SRL

MARZO 2017

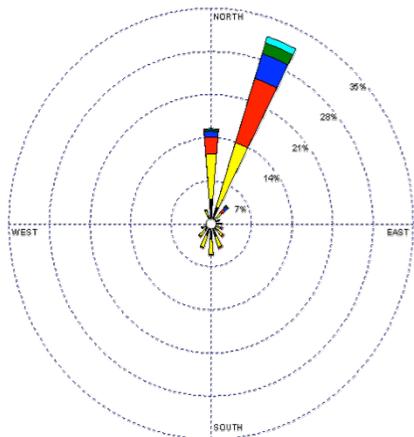
Con l'occasione è stata pure verificata l'incidenza delle polveri dell'impianto sui fabbricati e terreni posti a nord nord-ovest dell'impianto. In tal senso è risultato alquanto improbabile che le eventuali polveri dell'impianto possano dirigersi verso tali fabbricati, sia data la prevalenza dei venti da nord nord-est, sia data la presenza di strade bianche e piazzali non pavimentati propri della zona ove sono ubicati tali fabbricati, come dimostrato dallo schema che segue.

La prevalente direzione dei venti: Nord-Est, Nord, fatto che evidenzia che eventuali polveri generate all'interno dell'impianto difficilmente si orientano verso nord ovest.

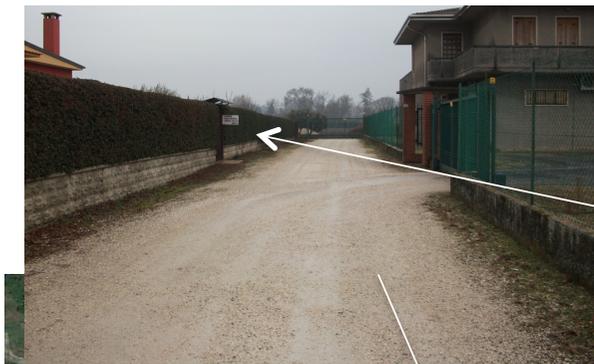
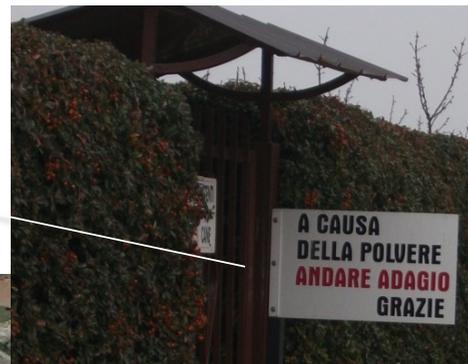
Barriera con rete antipolvere (h m 2 + 1,5 m muro di cinta esistente) proposta

Barriera esistente

- la posa di una doppia rete antipolvere lungo il confine sud-ovest/nord-est, posata su stanti in ferro verde di m 2 sopra al muretto esistente di m 1,5-2, per un'altezza totale pari a 3,5-4 m; questa soluzione in luogo della prosecuzione con siepe naturale, è proposta in quanto quest'ultima risulta di difficile attuazione. Infatti, è posta a confine con proprietà di terzi, di cui sarebbe necessario acquisire l'assenso sia per la realizzazione che per ogni operazione manutentiva che richiede l'ingresso in proprietà di terzi. Inoltre, la realizzazione della siepe comporterebbe lo spostamento di tutti i materiali stoccati sul lato nord ovest e la realizzazione di ulteriori opere, dal nuovo muro di contenimento, all'impianto di irrigazione. Oltre a questo, considerato che in caso di mancato assenso del confinante sarebbe necessario rispettare le distanze dal confine come da codice civile e prevedere spazi utili per il passaggio di mezzi per la manutenzione, vi sarebbe una significativa riduzione dello spazio utile per l'attività.

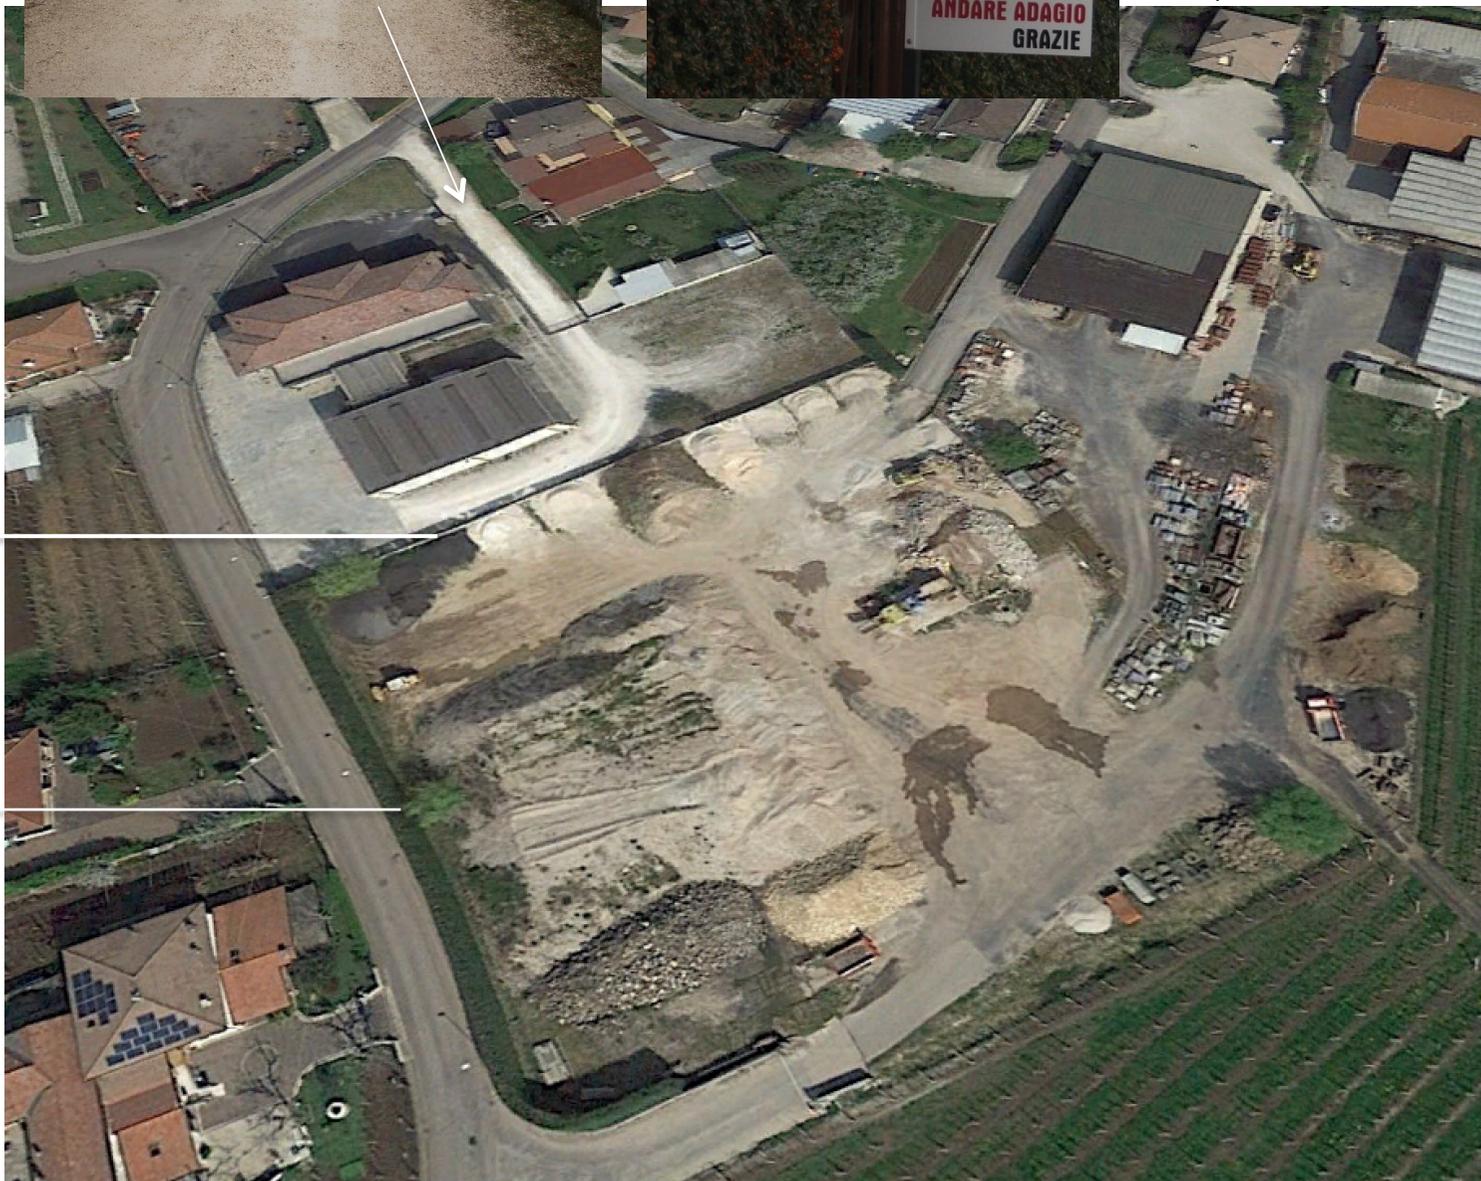
Dalle verifiche effettuate è emerso che la viabilità di accesso alle abitazioni e attività produttiva a nord ovest dell'impianto è sterrata e la formazione di polveri è un problema indipendente dall'impianto.

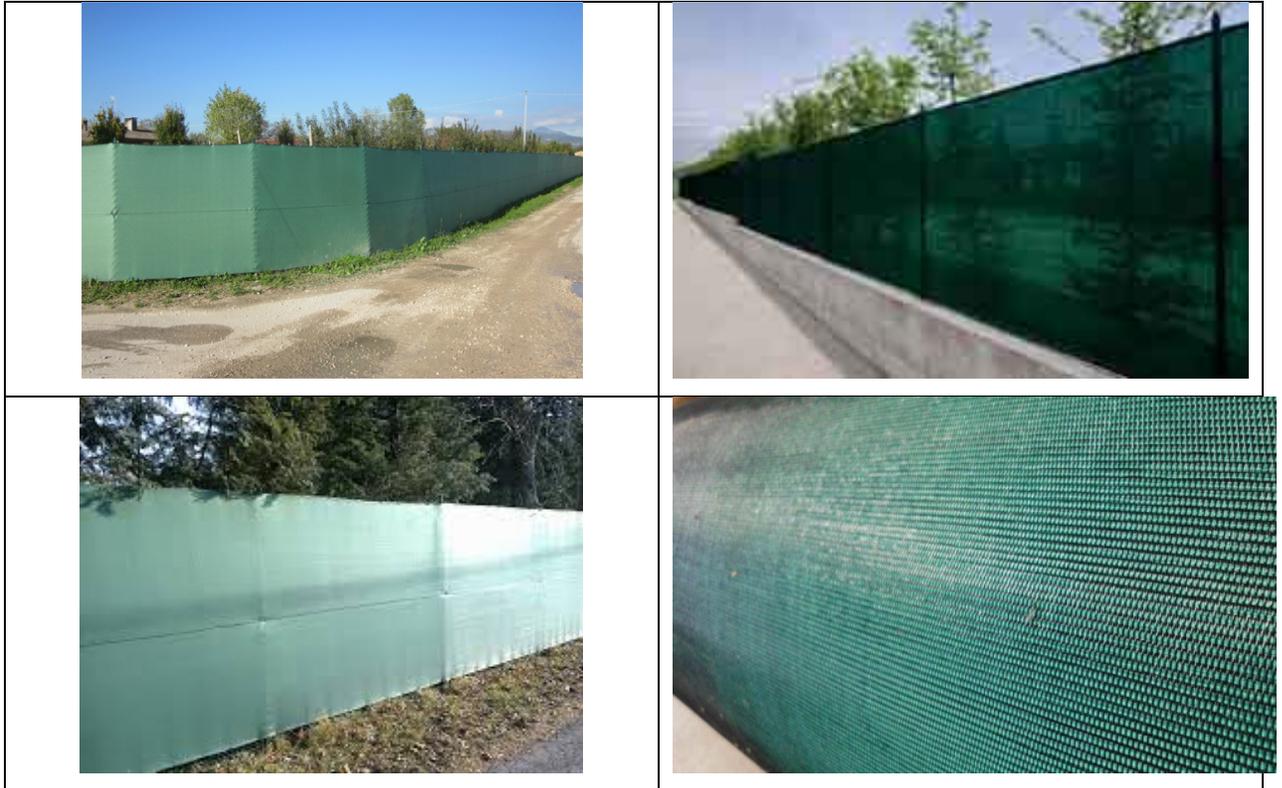
La barriera che si propone di porre in opera sul lato nord ovest risulta comunque essere mitigativa rispetto alla situazione attuale e consente di intercettare eventuali polveri ed un mascheramento visivo. Di seguito si riportano alcune immagini esemplificative di tali reti posate in opera, precisando che nel caso in esame l'altezza sarebbe maggiore.
