Comune di Arzignano

PROCEDURA DI SCREENING VIA  
D.LGS 152/2006 E SS.MM.II.

**AUMENTO DEL QUANTITATIVO TRATTATO E RINNOVO  
AUTORIZZAZIONE IMPIANTO DI MESSA IN RISERVA, SELEZIONE E  
RECUPERO RIFIUTI SPECIALI, NON PERICOLOSI  
OPERAZIONI R4, R12, R13**

**INTEGRAZIONI AL RAPPORTO  
AMBIENTALE PRELIMINARE**

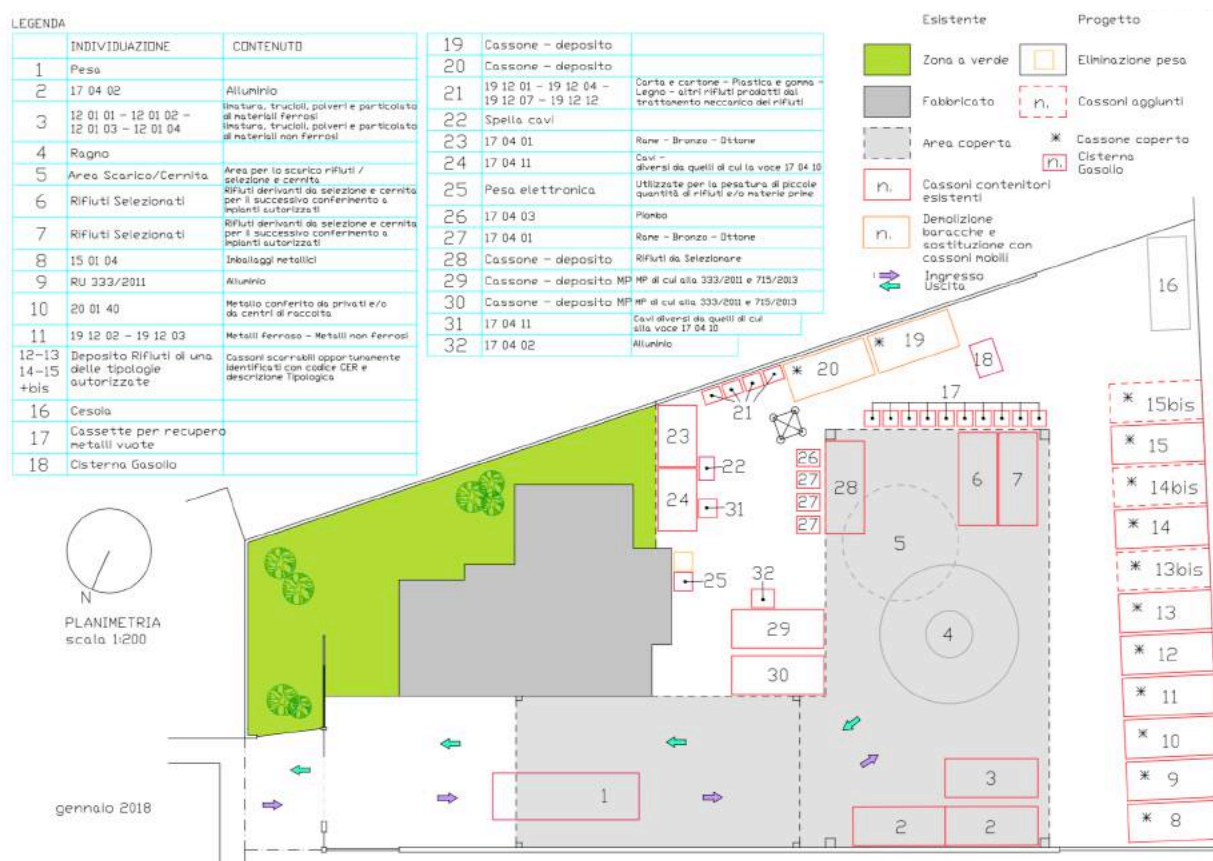
Per quanto concerne i depositi individuati nel layout aggiornato, presentato ai fini dello Screening VIA (strutture prefabbricate individuate con i nn. 19-20), con la presente integrazione si intende sostituire tale previsione con la demolizione delle strutture e l'ubicazione di due cassoni scarrabili coperti. Il layout dello stato futuro aggiornato allegato riporta questa indicazione e sostituisce il precedente (Allegato 1).

Estratto dell'Allegato 1 Layout stato futuro

Il nuovo aggiornamento del layout, la cui planimetria è allegata alle presenti integrazioni (Allegato 1), non prevede destinazioni diverse delle aree (Allegato 1b) rispetto allo stato autorizzato. A tal proposito, oltre all'Allegato 1 si veda anche il layout delle destinazioni esistenti - Allegato 1a.

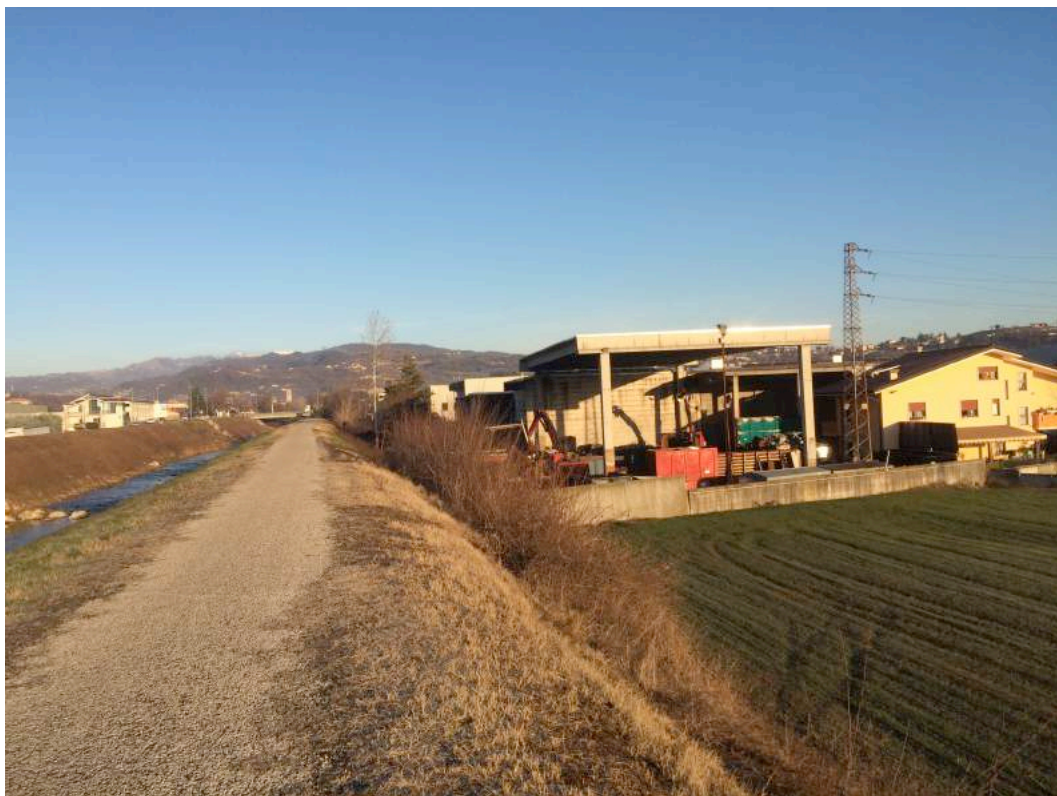
Stato di fatto – visuale dalla pista ciclabile sull'argine verso l'impianto

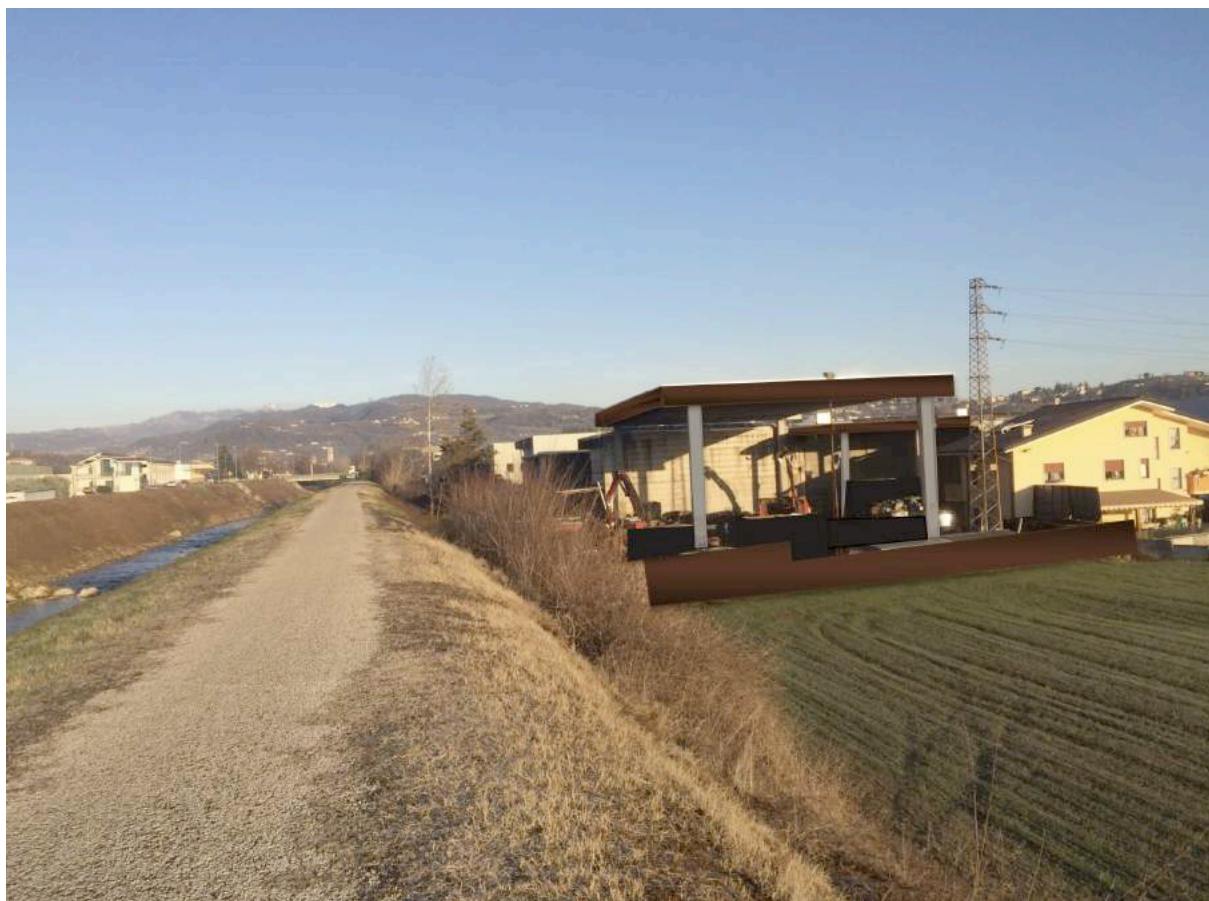
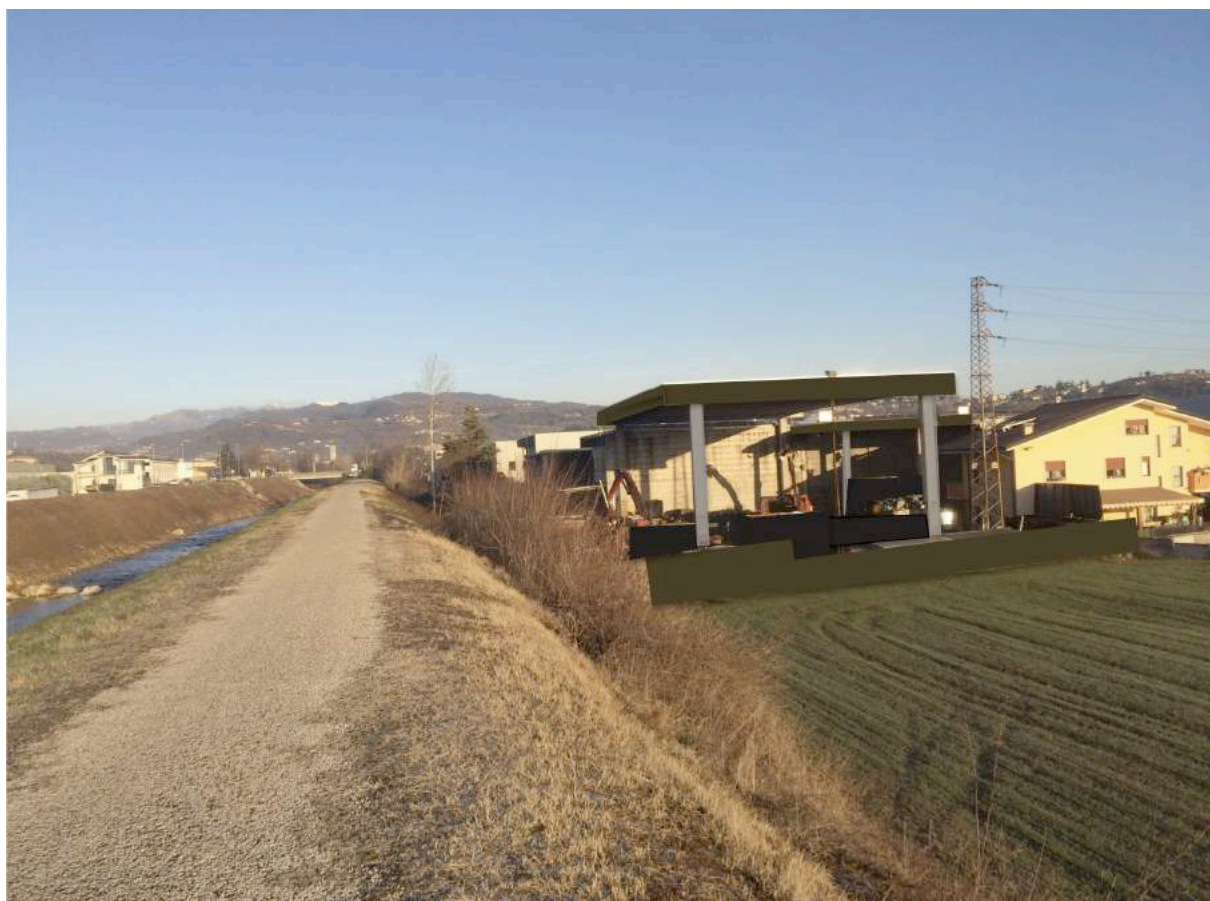
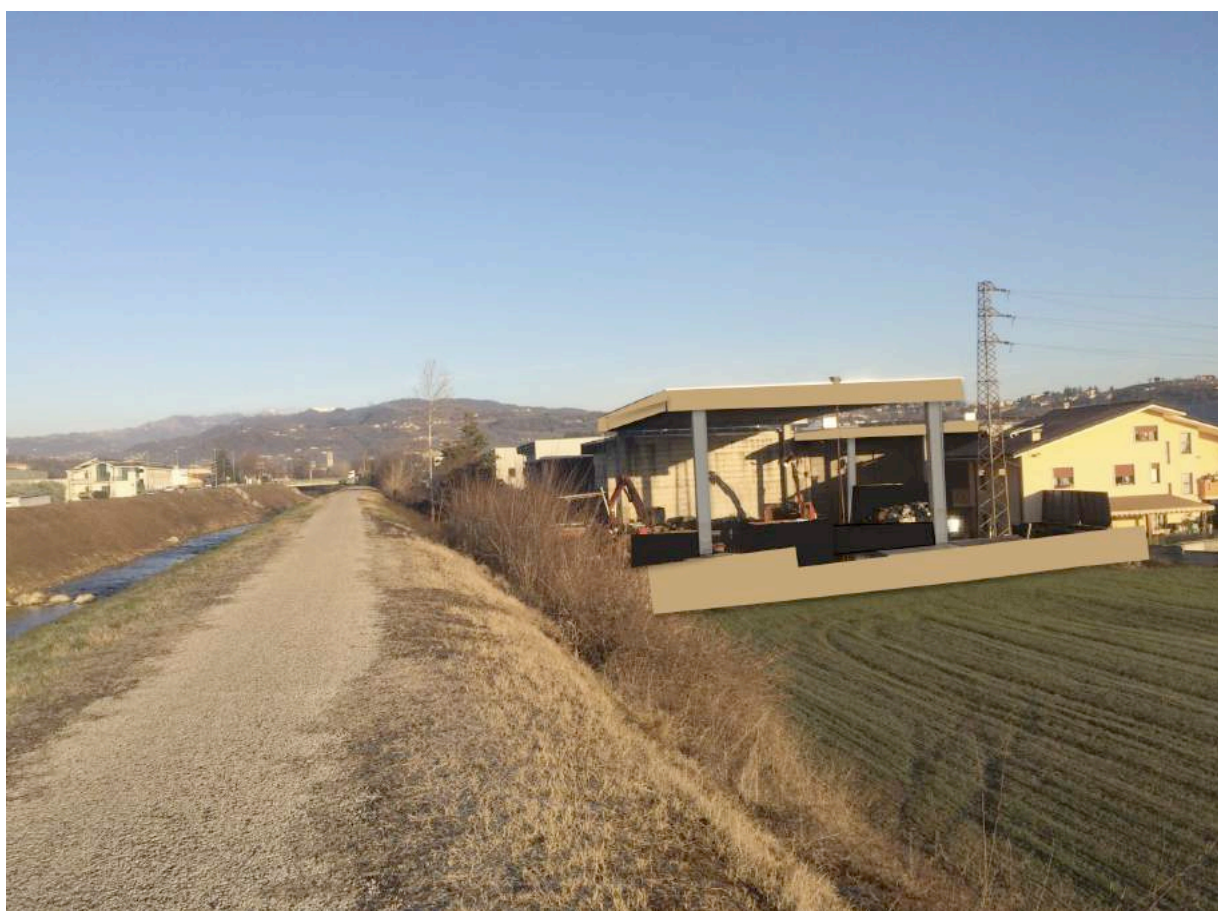
In linea con le risultanze dell'analisi, l'azienda si propone di intervenire attraverso il colore e con la sostituzione di tutti i cassoni coperti con nuovi cassoni neri. L'effetto finale risulterà molto più gradevole rispetto all'esistente. Di seguito si riporta una simulazione con diverse colorazioni.

Il proponente opterebbe per la soluzione n. 1, ovvero quella con colorazione marrone.

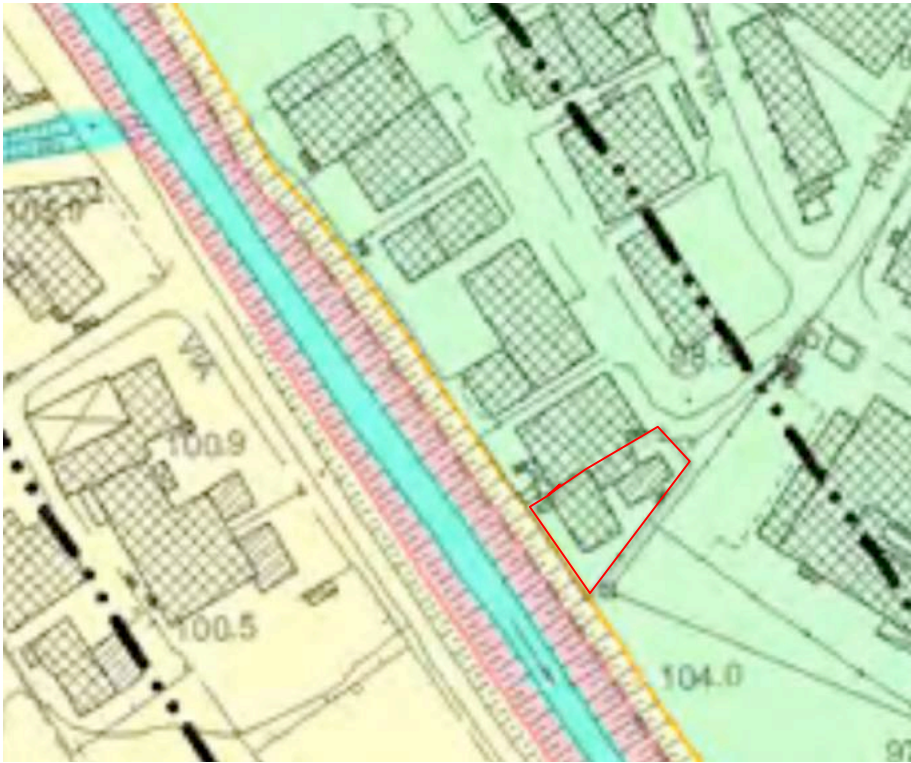
Riguardo l'area "Idonea a condizione" da verificare se interessata dall'attività, si allega un estratto della tavola delle fragilità del PAT opportunamente ingrandita con indicata l'area dell'impianto.

Il limite dell'attività confina con il piede della scarpata che, dall'estratto riportato, risulta delimitare l'area idonea e l'area idonea a condizione. L'impianto ricadrebbe quindi in area idonea.

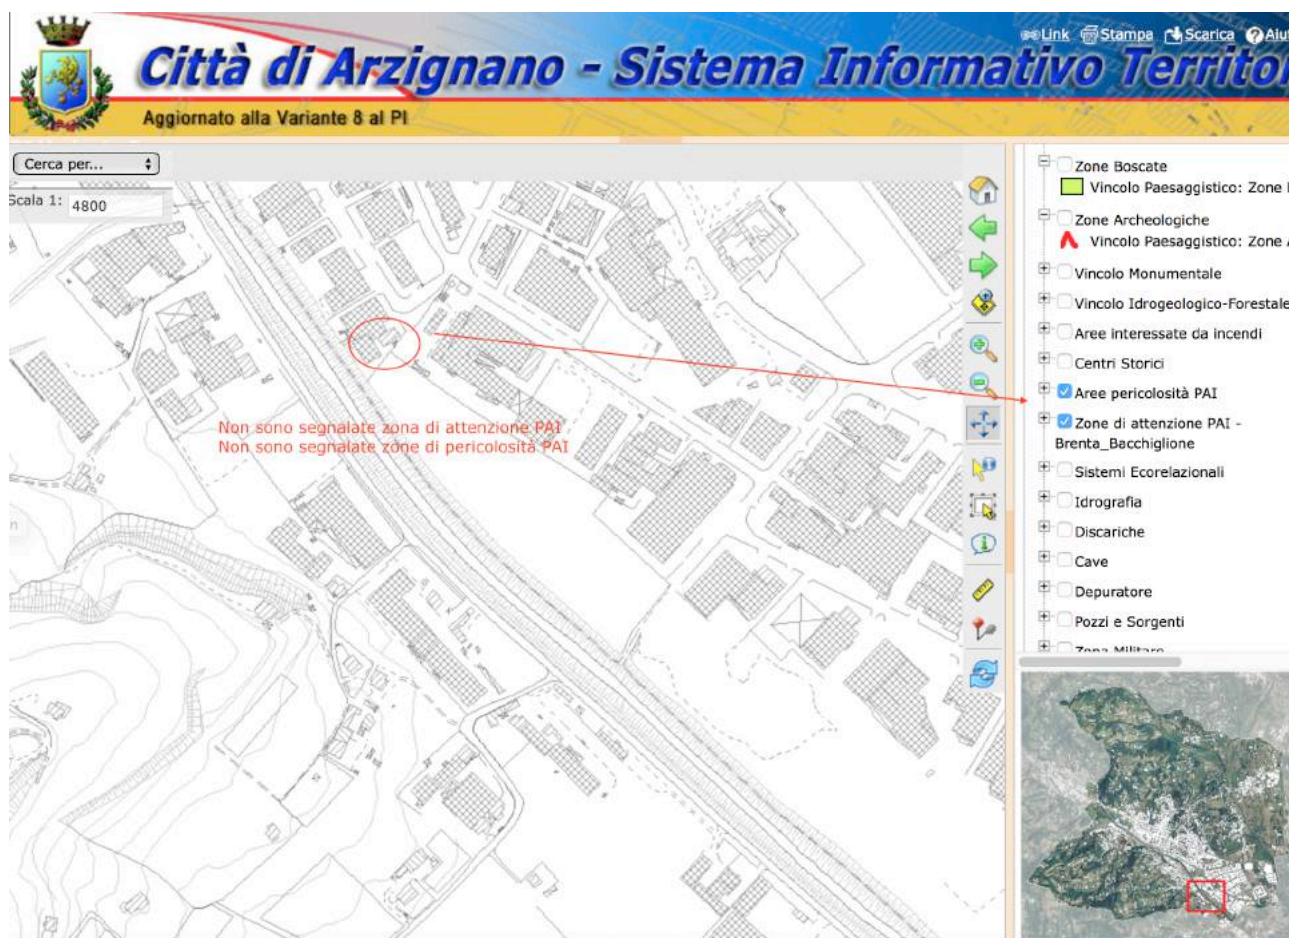
Le tavole del PAI non individuano aree di pericolosità o zone di attenzione sul sito, in particolare dall'estratto cartografico desunto dal SIT del Comune di Arzignano ciò viene confermato:

L'estratto della tavola del PAI contenuta nel Rapporto Ambientale Preliminare presentato non è pertanto più da considerare, essendo stata erroneamente riportata.

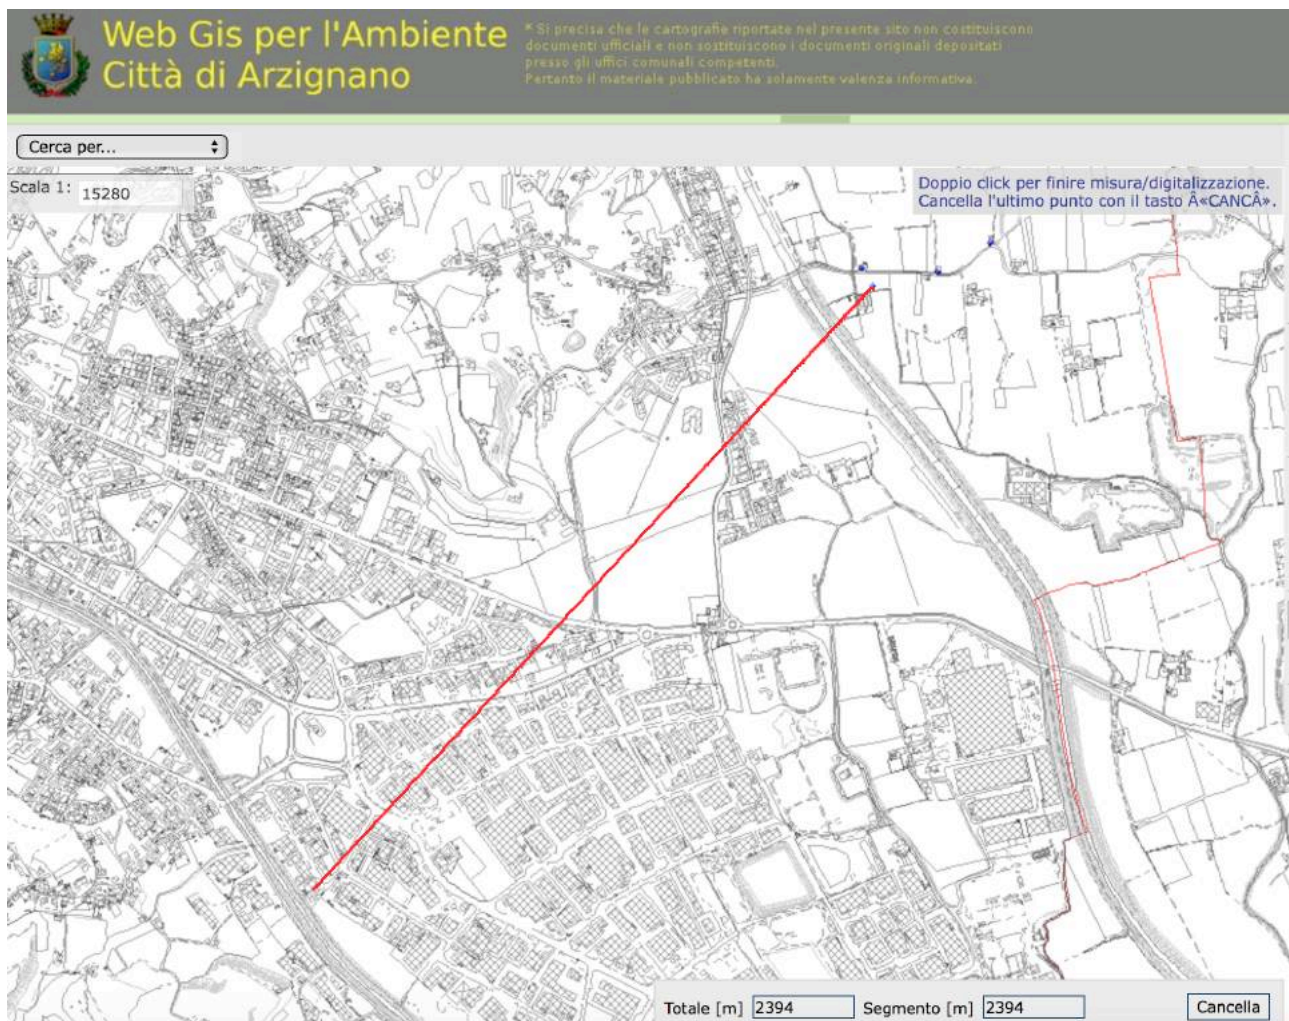
Nella richiesta di integrazioni, si richiedeva la valutazione sulla presenza di pozzi a distanza di almeno 200 m; dalla consultazione della banca dati comunale non risultano presenti pozzi a distanza inferiore a 200m. Dall'estratto che si allega, si può evincere che i pozzi più vicini si trovano ad una distanza di oltre 2300 m.
