**Ampliamento dell'impianto di messa in riserva [R13],
selezione, cernita [R12] e recupero [R5] di rifiuti speciali,
non pericolosi con emissioni in atmosfera**

**in Comune di Breganze
Provincia di Vicenza**

**Integrazioni ai sensi dell'articolo 27 bis, comma 5, del
D.Lgs. n.152/2006 e ss. mm. e ii. – Prot. n. 85219 del
28/12/2018**

Progetto definitivo

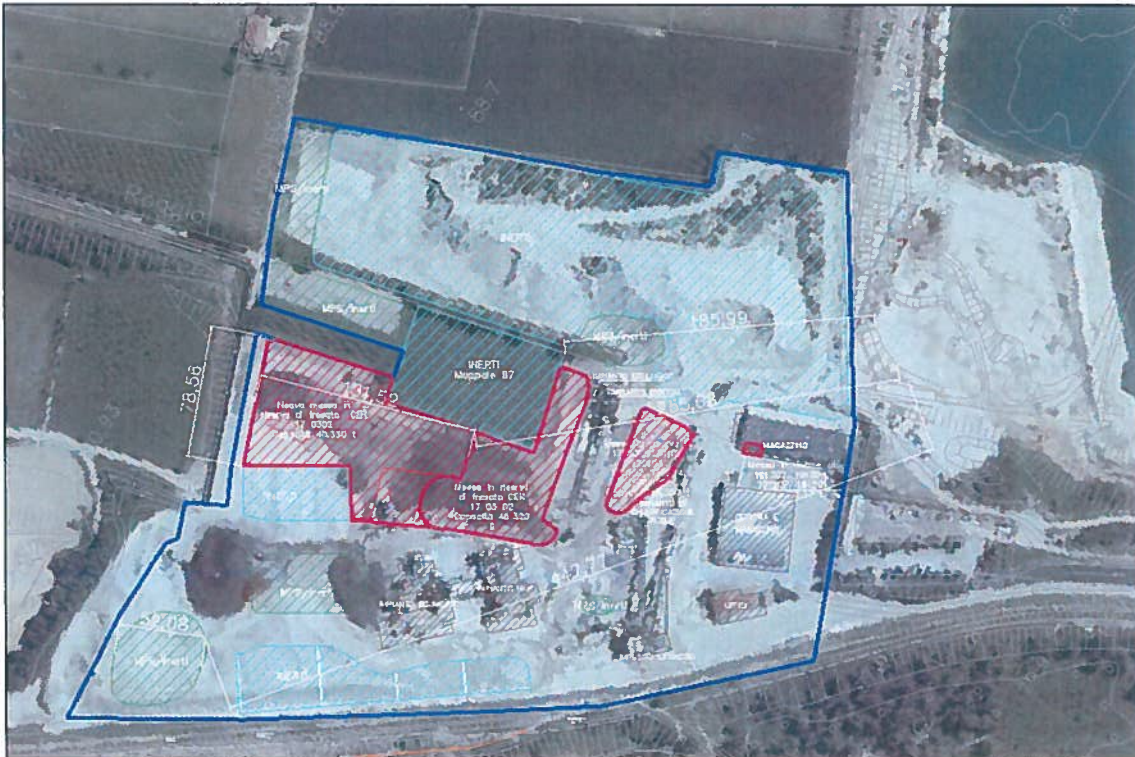
Figura 1 – Estratto del sito aziendale con indicazione delle distanze dalle sponde delle cave limitrofe.

L'analisi della cartografia evidenzia che l'area di non idoneità, all'interno del quale è sito l'impianto Girardini, è collegabile alla presenza delle due cave. Pertanto gli elementi che portano ad individuare le fragilità enunciate dalle Norme tecniche sono riconducibili alla vulnerabilità degli acquiferi e alla singolarità geo-litologica, in questo caso determinata artificialmente.

Relativamente alla singolarità geo-litologica del territorio, l'ampliamento dei depositi dei rifiuti non è riconducibile né all'edificazione di un fabbricato né ad un'opera/infrastruttura che interagisce con il sottosuolo. Inoltre, come riportato in figura 1, le distanze dei nuovi cumuli dalle sponde delle cave sono dell'ordine di 150 m dalla cava posta a nord del sito in oggetto e di 250 m dalla cava posta a sud, perciò non in grado di interferire con la stabilità dei loro versanti.

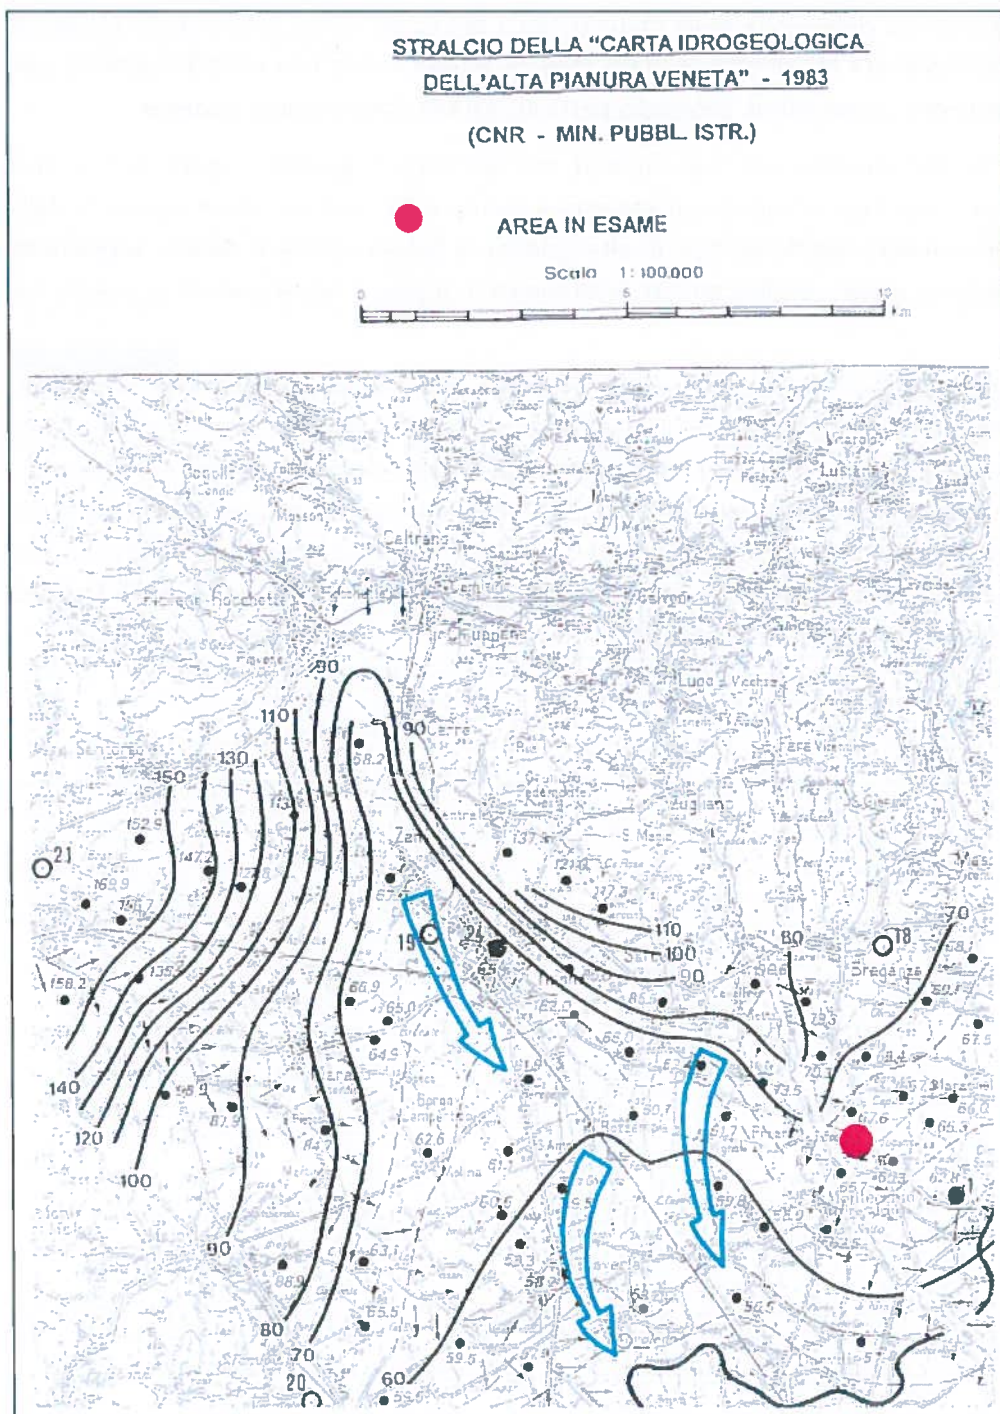
Figura 4 - stralcio della "Carta idrogeologica dell'alta pianura veneta", 1983 (CNR – Min. Pubbl. Istr.).

In generale, nel sito in questione, la superficie freatica si colloca fra le quote di 62 m s.l.m. (fase di minima piena) e di 69 m s.l.m. (massima piena), ovvero con franco, rispetto al p.c., di 18-25 m, e con un'escursione media intorno ai 6 m; i valori di massimo innalzamento, si riscontrano in genere, nel tardo autunno, come talora in maggio e giugno, mentre i valori minimi sono per lo più concentrati nei mesi d'inverno inoltrato, con ritardi fino a febbraio – marzo.

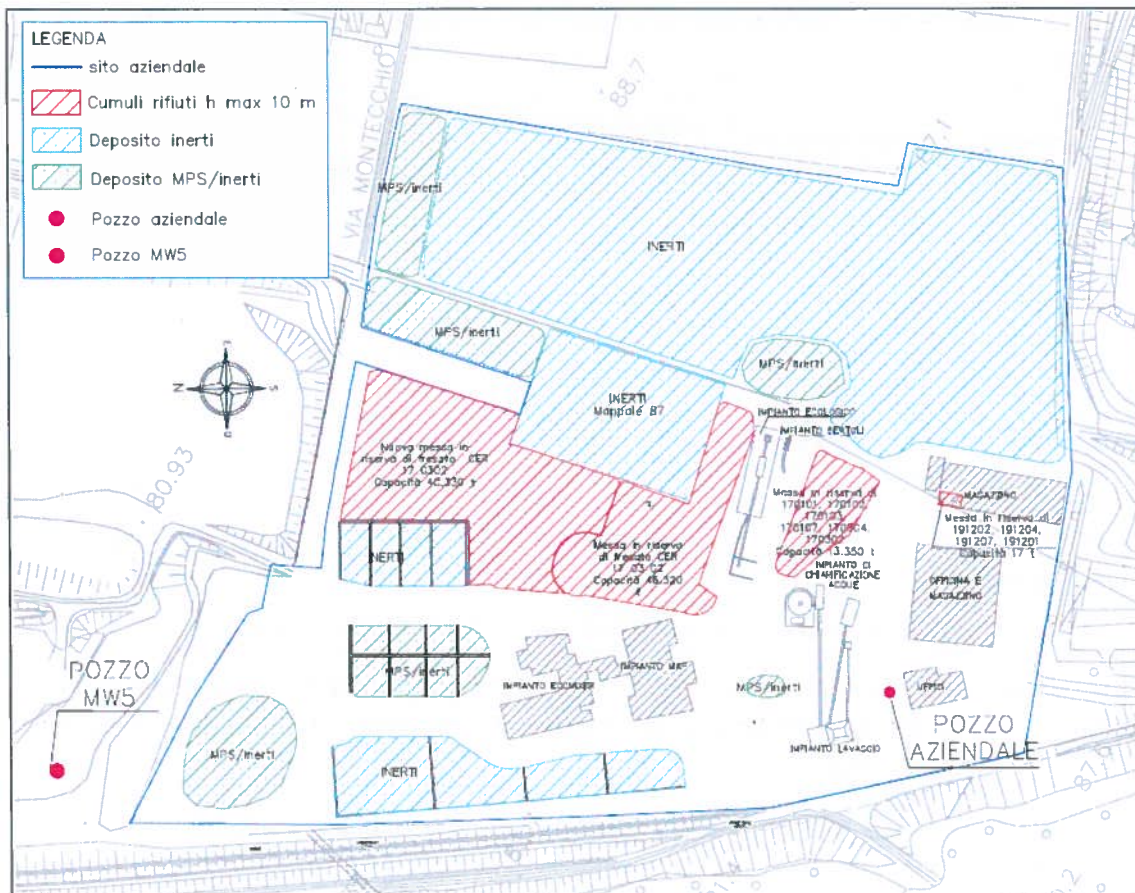
Figura 7 – Planimetria del sito con indicazione dell'ubicazione del pozzo aziendale.

nord a sud, ma ovviamente può riportare delle variazioni a carattere locale in base all'altezza idrometrica del torrente Astico. La direzione del flusso della falda è confermata nel Progetto definitivo "Realizzazione di un'opera di invaso sul torrente Astico nei comuni di Sandrigo e Breganze (VI) - ID Piano 625 – 1° stralcio", in cui l'ubicazione dell'opera prevista si colloca immediatamente a nord del sito in oggetto.

Se ne deduce che il pozzo aziendale si trova in una posizione adatta per poter essere utilizzato come captatore di eventuali contaminazioni provenienti dalla zona di attività.

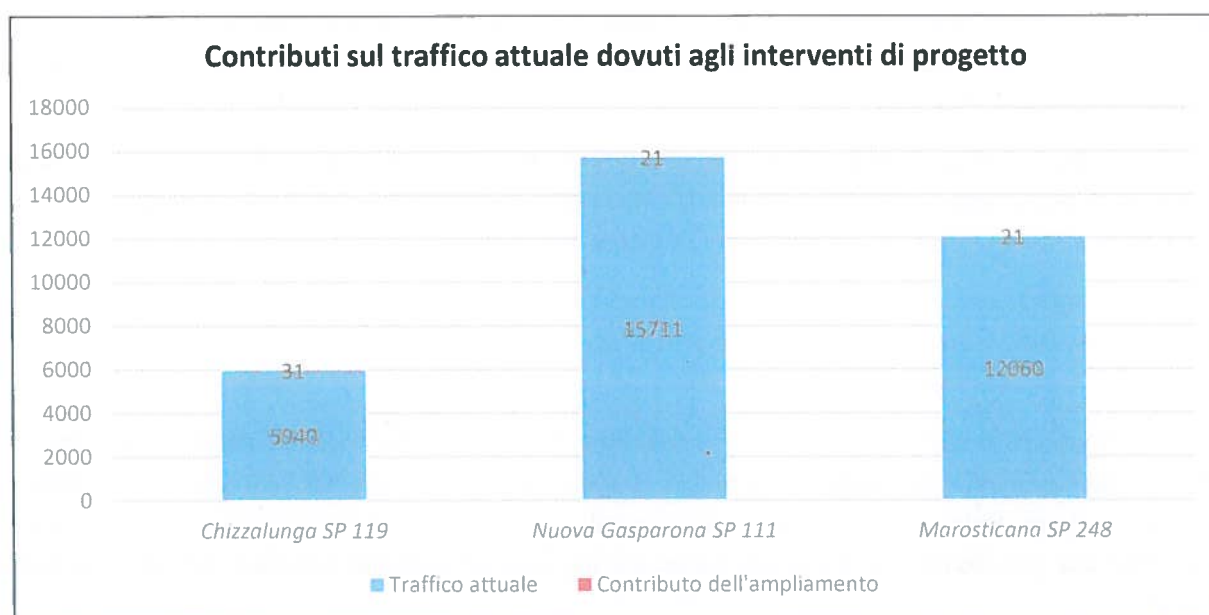
Figura 9 – Rappresentazione grafica dei contributi sul traffico dovuti agli interventi di progetto.

Dai dati riportati è possibile affermare come l'impatto sul traffico sia trascurabile (incremento pari allo 0,5%).

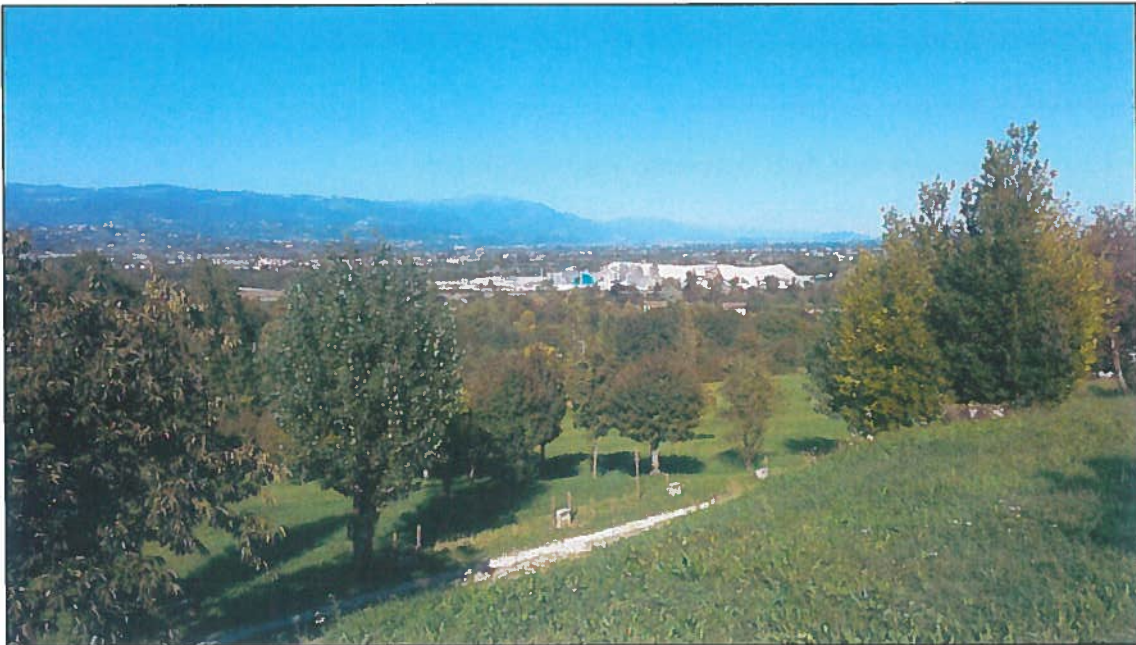
Figura 10 –Stato di fatto.

Le fotografie seguenti sono state effettuate dalle colline di Montecchio Precalcino:

- figura 10 figura 11: stato di fatto come si presenta ad oggi il sito;
- figura 12 figura 13: stato di progetto con il nuovo cumulo;
- figura 14 figura 15: stato di progetto con il filare di alberi.

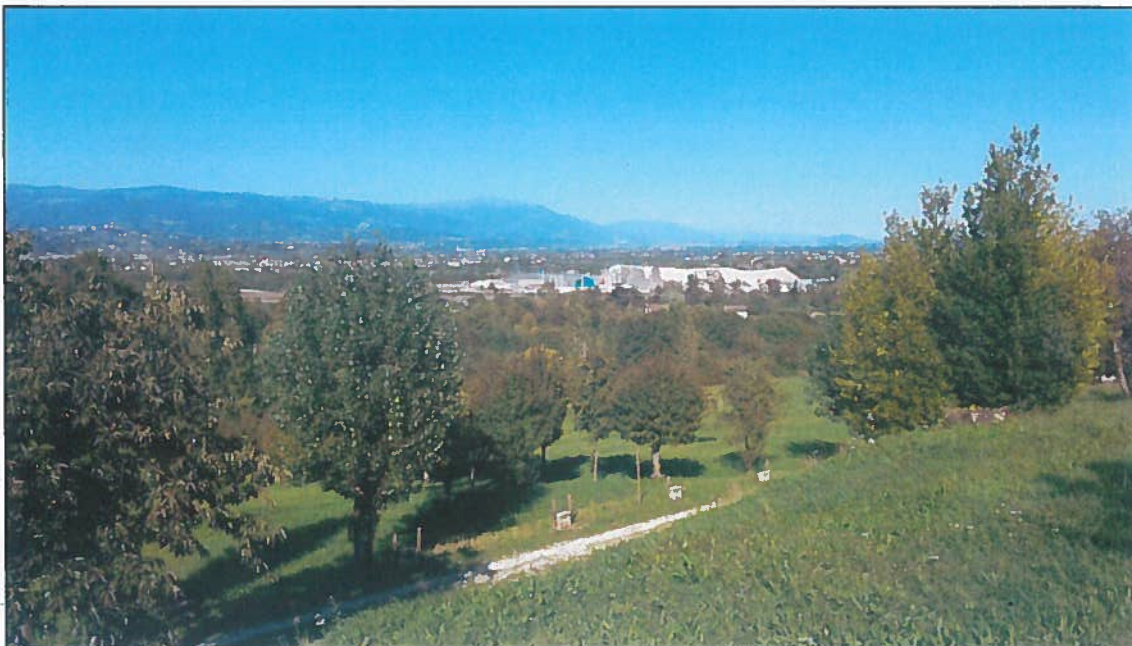
Figura 12 – Stato di progetto con il nuovo cumulo.

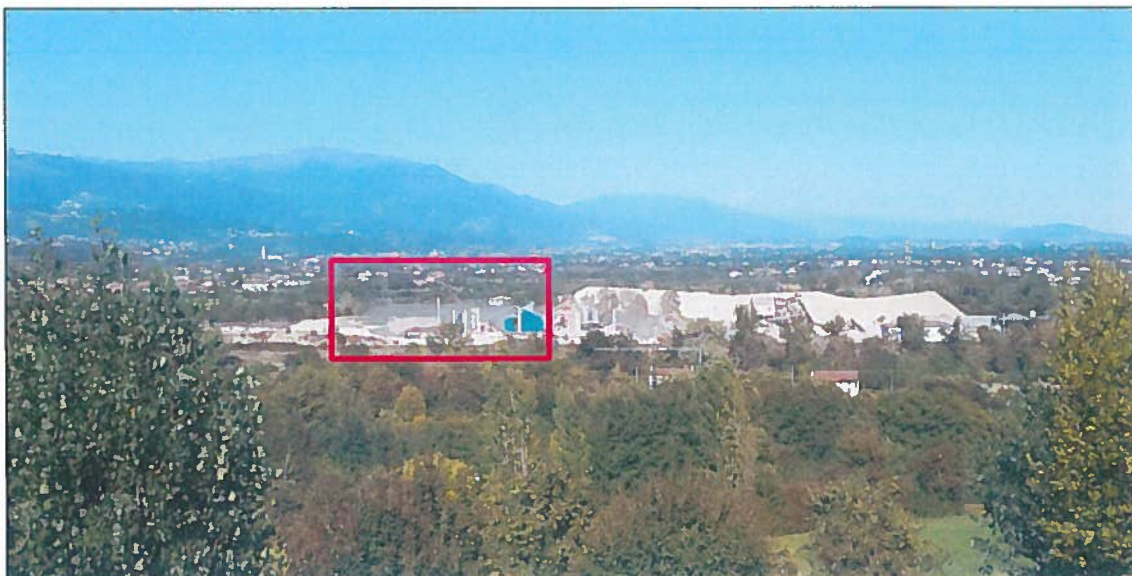
Figura 13 – Stato di progetto con il nuovo cumulo. In rosso l'area rifiuti.

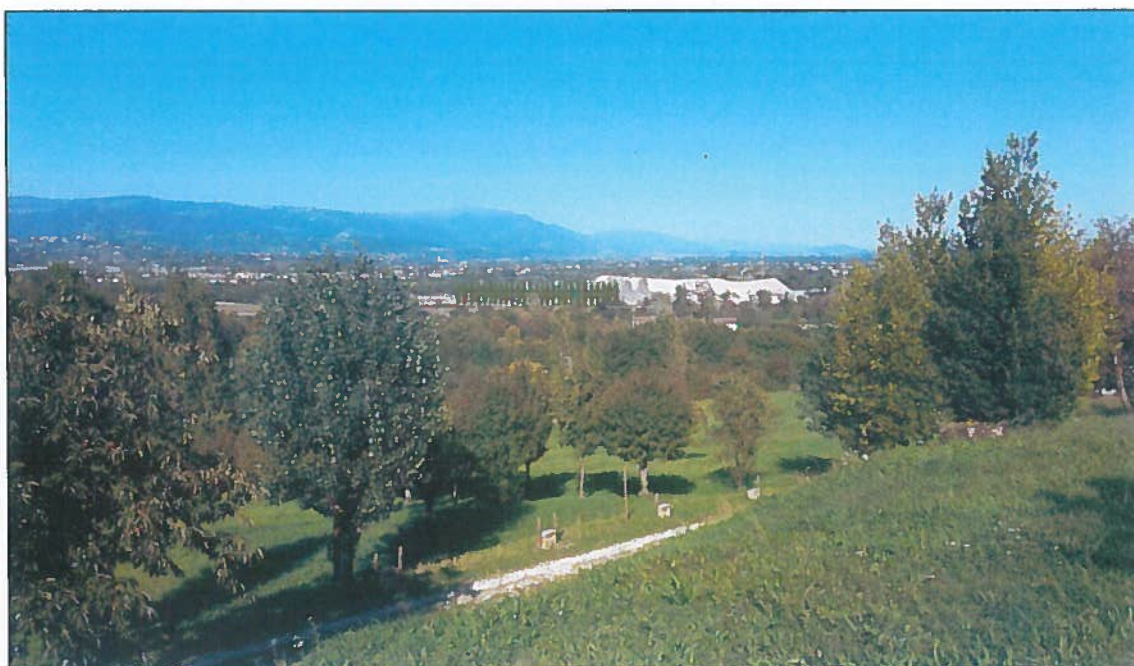
Figura 14 – Stato di progetto con alberature.

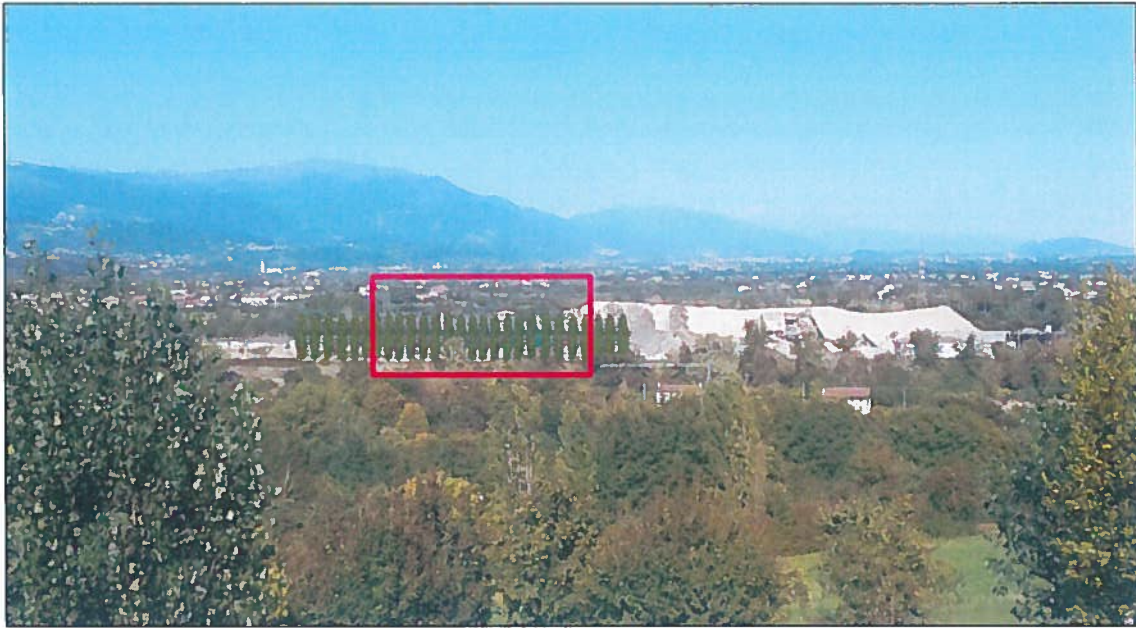
Figura 15 – Stato di progetto con alberature. In rosso l'area rifiuti.
