IMPIANTO DI RECUPERO RIFIUTI INERTI NON PERICOLOSI
IN PROCEDURA SEMPLIFICATA
Impianto di via Cappuccini - località Vianelle, Comune di THIENE

RINNOVO ISCRIZIONE REGISTRO PROVINCIALE
ATTIVITA' DI RECUPERO RIFIUTI INERTI N°222

TITOLO DOCUMENTO:	ELABORATO n.:
DOCUMENTAZIONE FOTOGRAFICA	5

DOCUMENTAZIONE FOTOGRAFICA

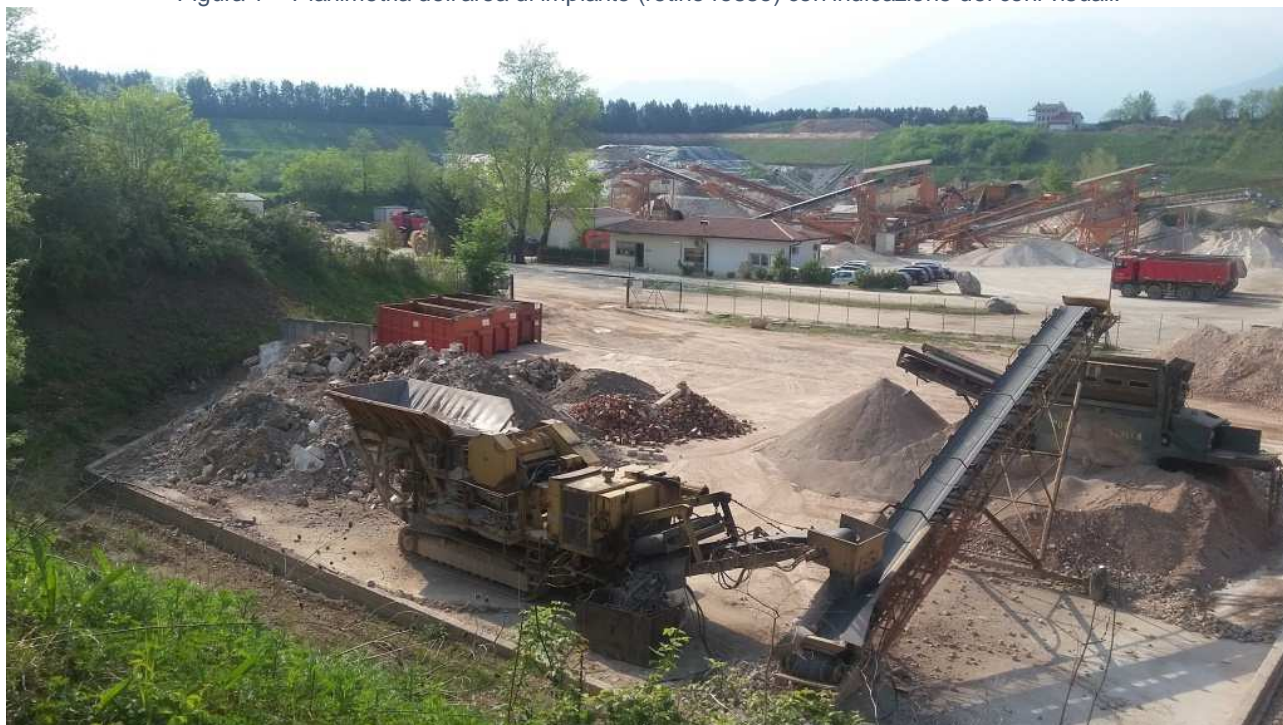
Figura 2 – Panoramica dell'impianto, con impianti su area pavimentata, a sinistra area "A" per i rifiuti in R13 e a destra area "E" per i cumuli di materiale lavorato Cono visuale CV_1

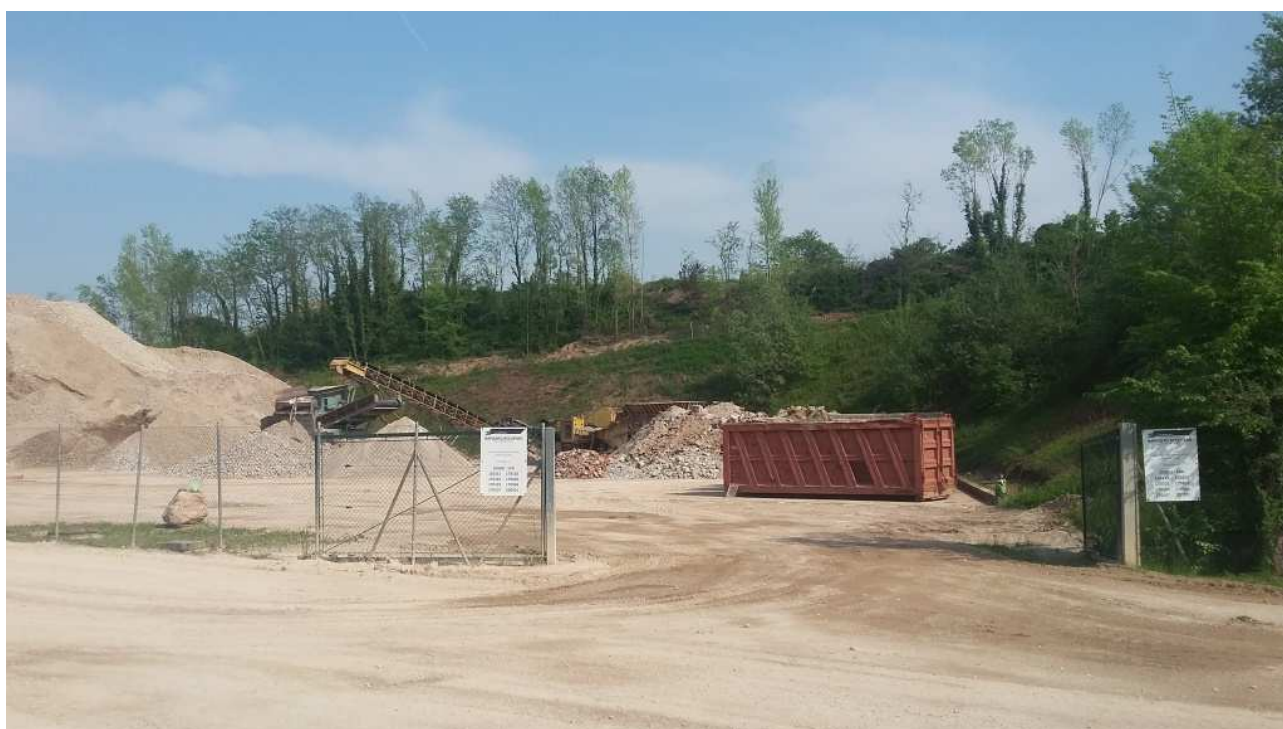
Figura 3 – Vista dell'ingresso all'impianto con piazzola di messa in riserva e cassoni, cono visuale CV_2

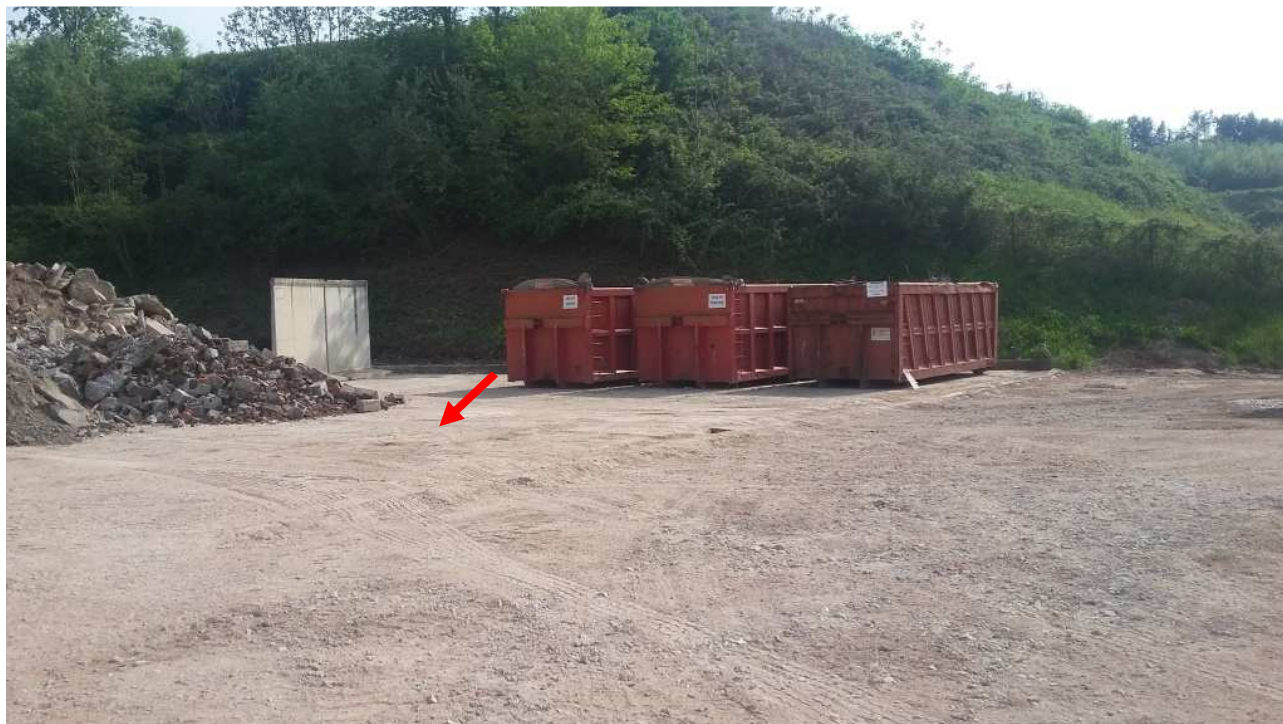
Figura 4 – Fotografia dell'area pavimentata "A" di messa in riserva rifiuti, evidenziata con freccia rossa.
Cono visuale CV_3

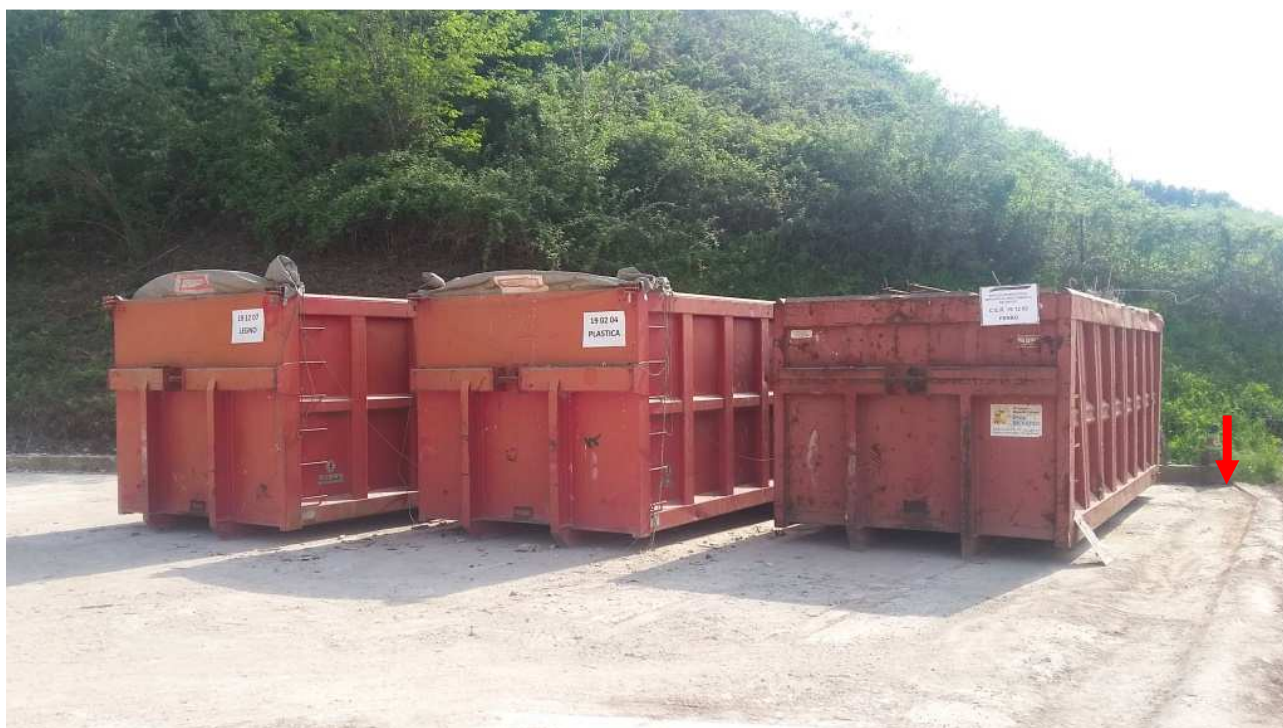
Figura 5 – Particolare dei cassoni di stoccaggio rifiuti prodotti dall'impianto, di cui alla precedente foto, e della canaletta perimetrale di raccolta delle acque di dilavamento (freccia rossa). Cono visuale CV_3

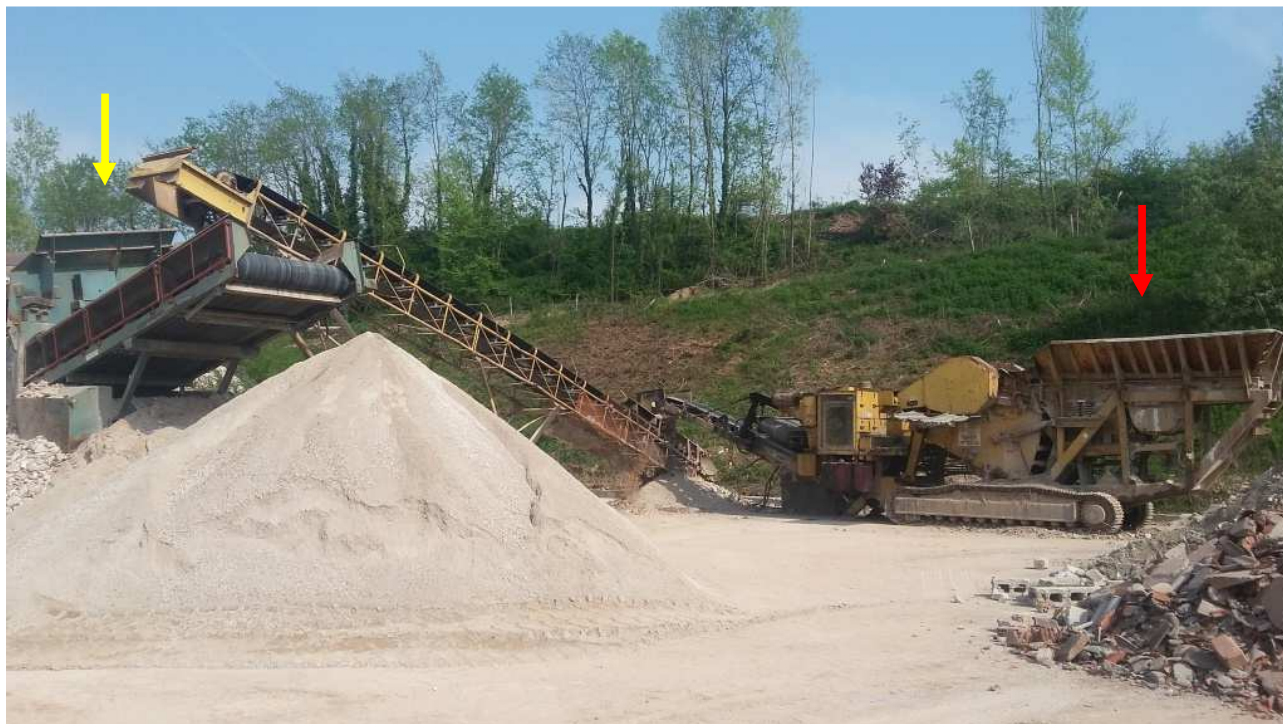
Figura 6 – Vista dell'area pavimentata "E" con accumulo del frantumato vagliato, del frantoio (freccia rossa) e del doppio vaglio (freccia gialla). Cono visuale CV_4

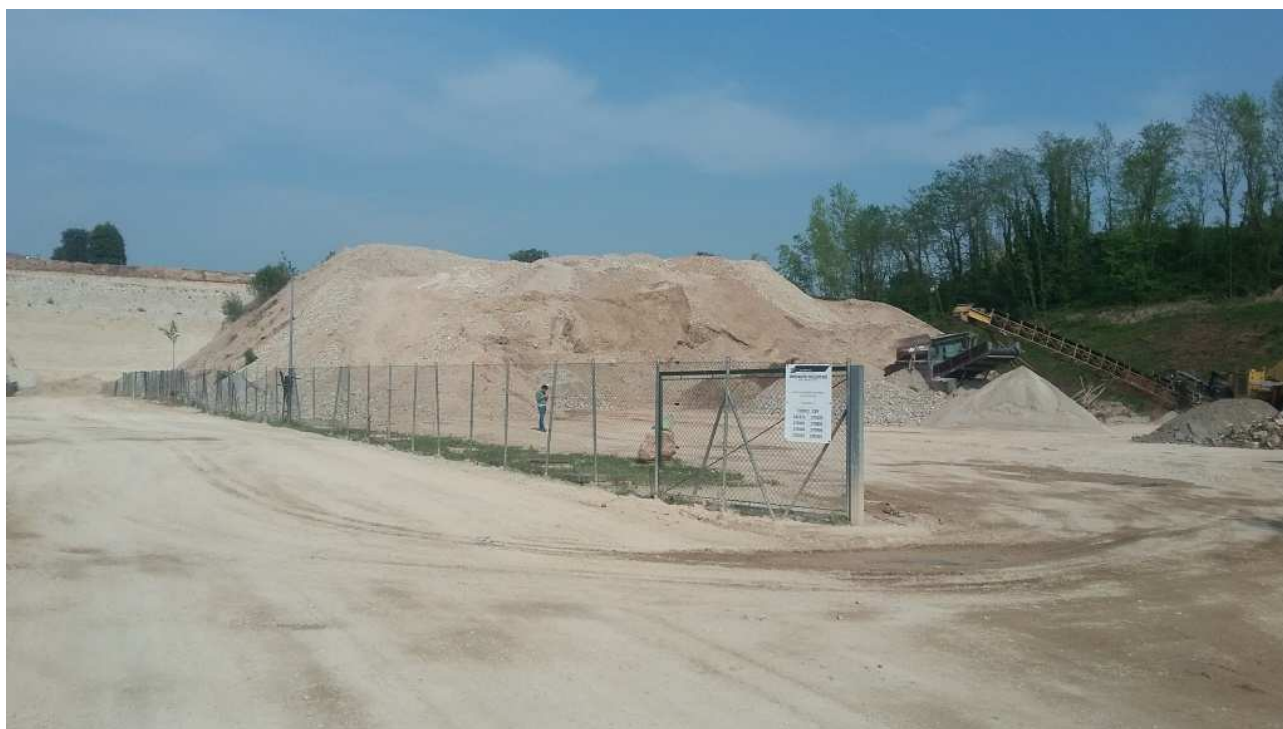
Figura 7 – Vista recinzione dell'impianto e cumulo di MPS in area "F1". Cono visuale CV_5

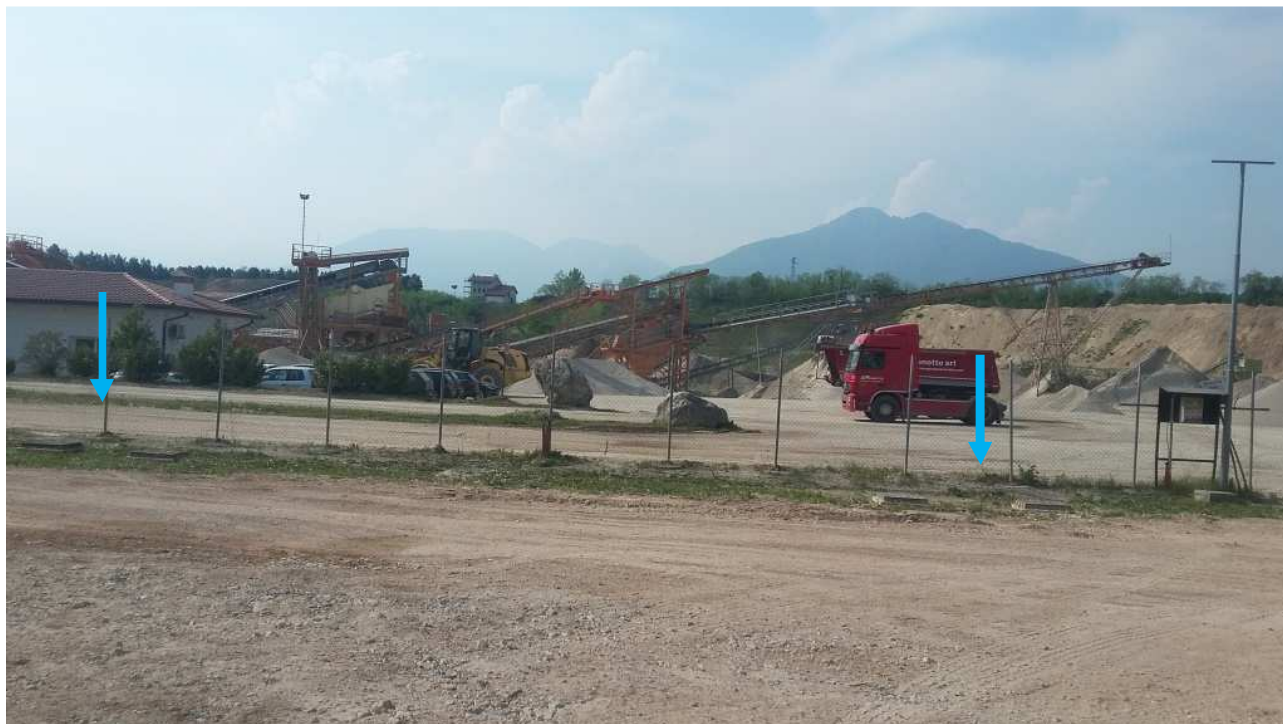
Figura 8 – Ubicazione delle vasche di laminazione e sedimentazione delle acque di dilavamento delle piazzole pavimentate, poste all'interno dell'impianto lungo la recinzione. Per ogni freccia azzurra corrispondono due vasche interrato (si veda Elaborato n.2: Relazione Tecnica) Cono visuale CV_6

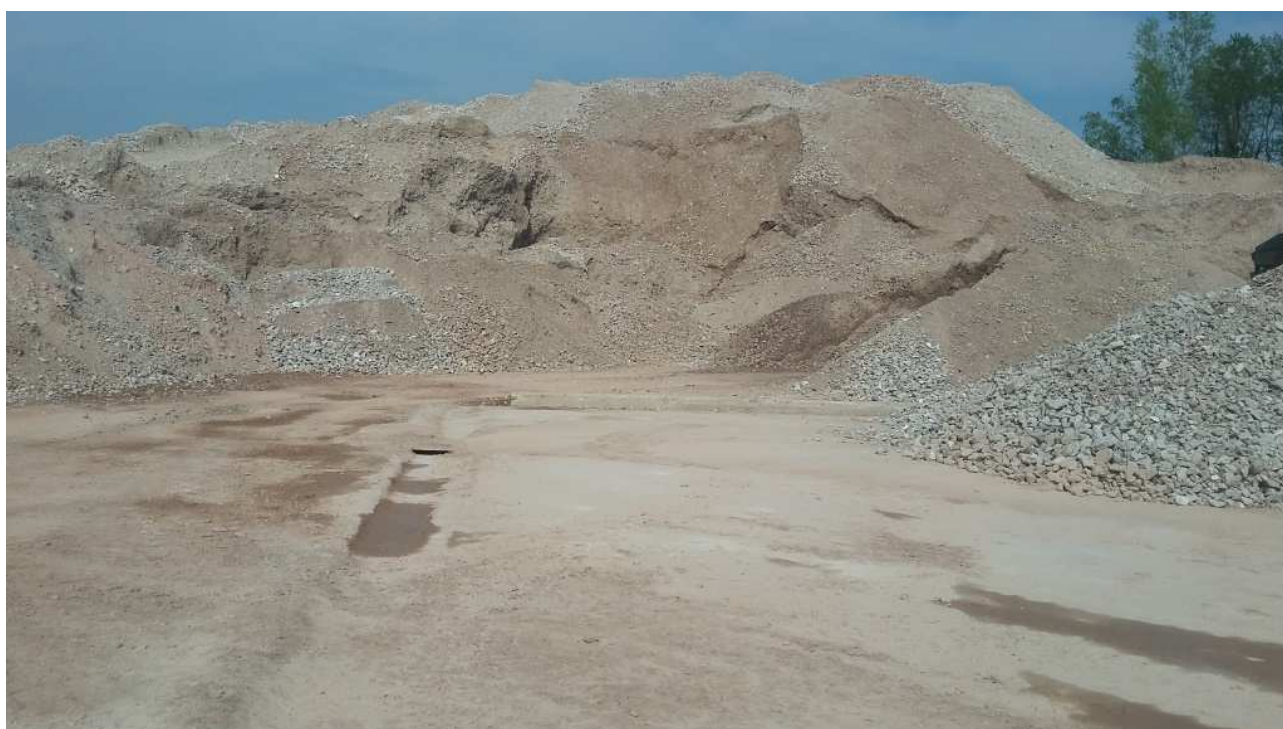
Figura 9 – Vista della canaletta lungo l'area "E" e del cumulo di MPS. Cono visuale CV_7

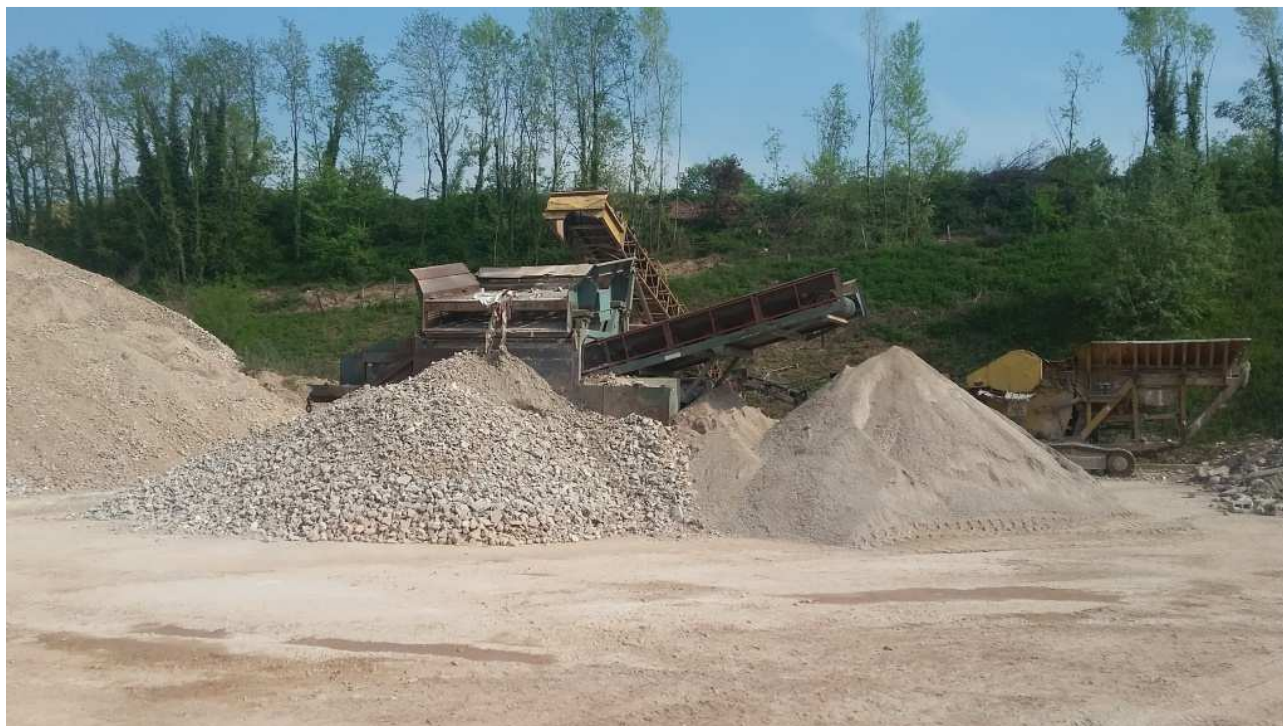
Figura 10 – Altra visuale dell'area "E" pavimentata, con il materiale frantumato e selezionato; sulla sinistra il cumulo di MPS. Cono visuale CV_8

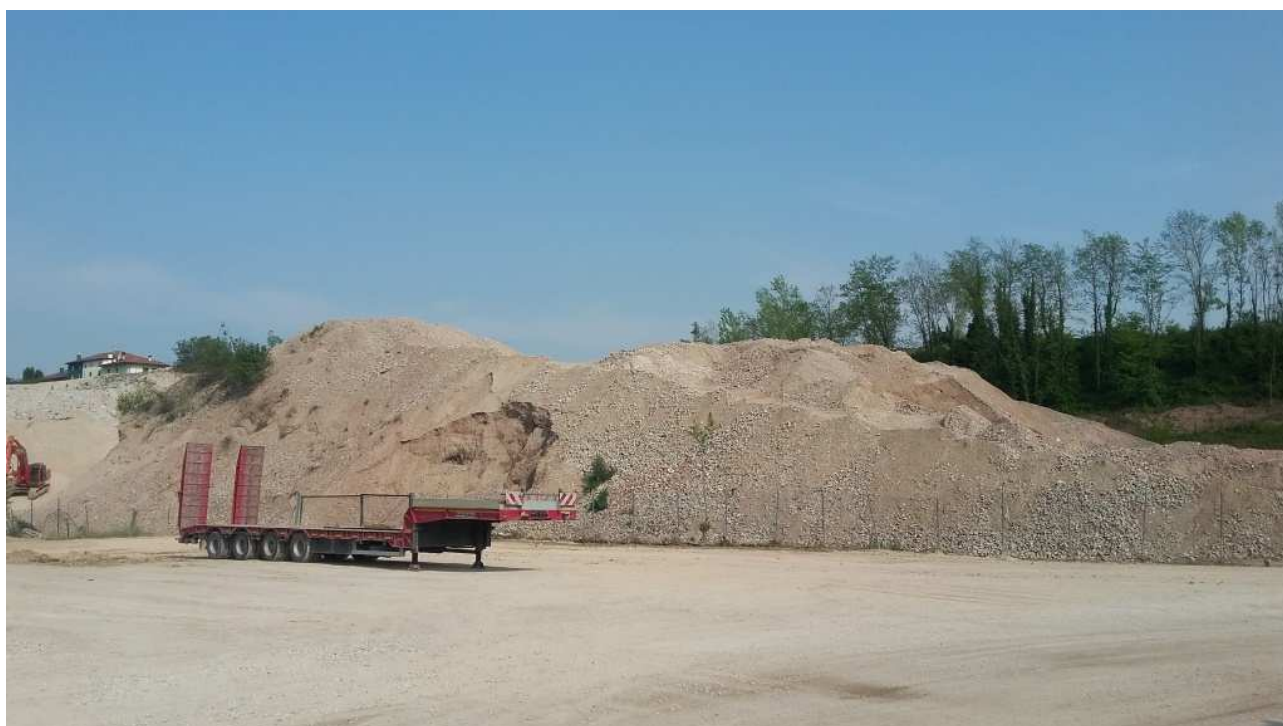
Figura 11- Panoramica dell'area di accumulo MPS denominata "F2", con recinzione. Cono visuale CV_9
