SOCIETA' AGRICOLA NICOLIN GIULIANO E GABRIELE S.S.

VIA CONCHE – CAGNANO DI POIANA MAGGIORE – VI

**Valutazione del rischio indotto dalla presenza di
materiale contenente amianto.**

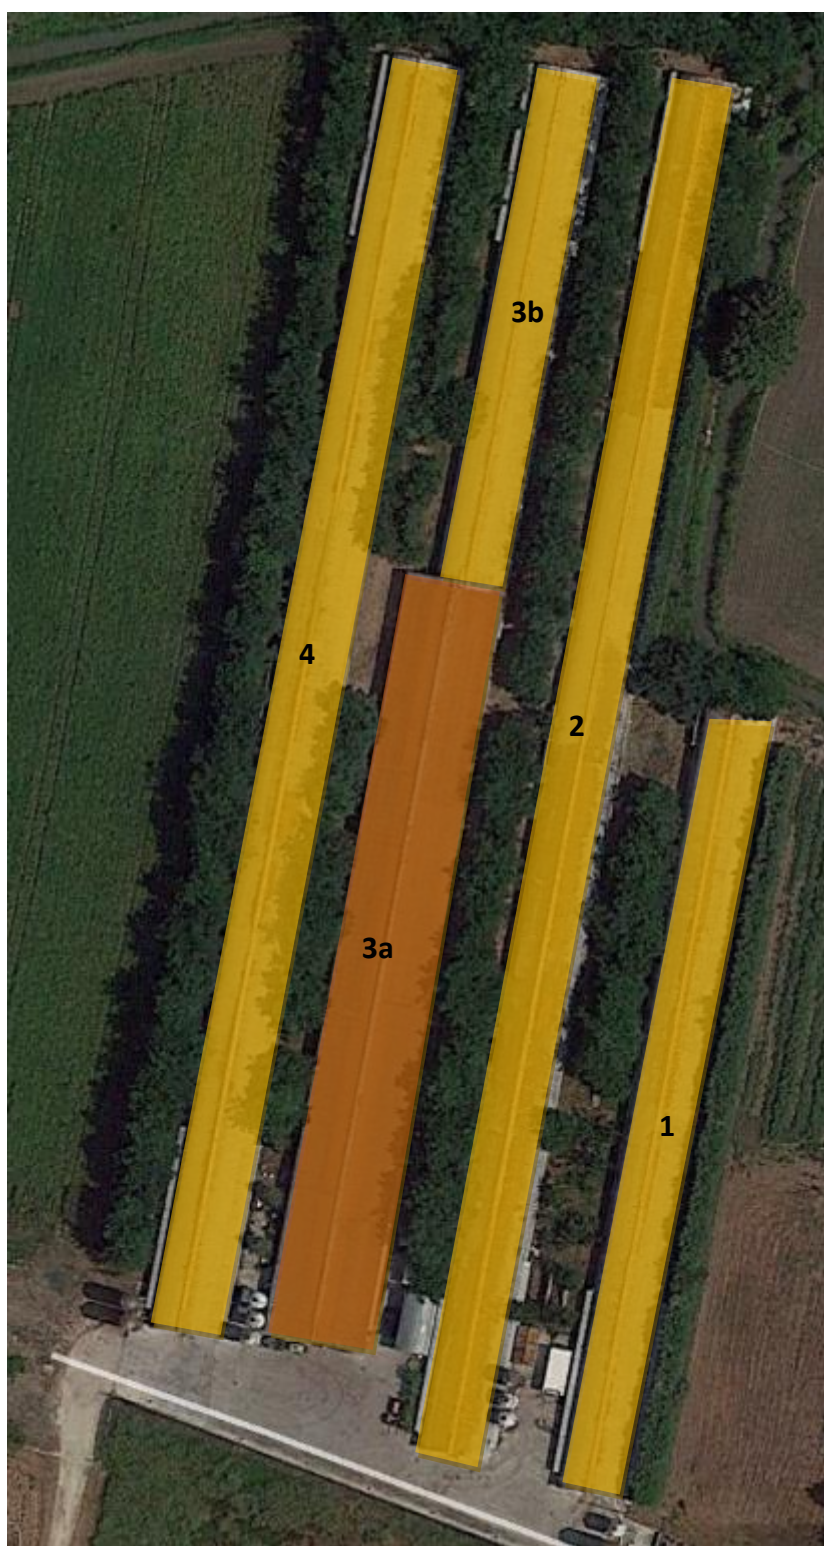
In base alla richiesta del committente, l'oggetto della presente relazione è stata la copertura esterna evidenziata nella seguente immagine .
