# INDAGINE GEOLOGICA E GEOTECNICA

PROGETTO : RISTRUTTURAZIONE CENTRO ZOOTECNICO  
CON AMPLIAMENTO

UBICAZIONE : LOCALITA' LEBENE

AZIENDA AGRICOLA : VILLANOVA PAOLO

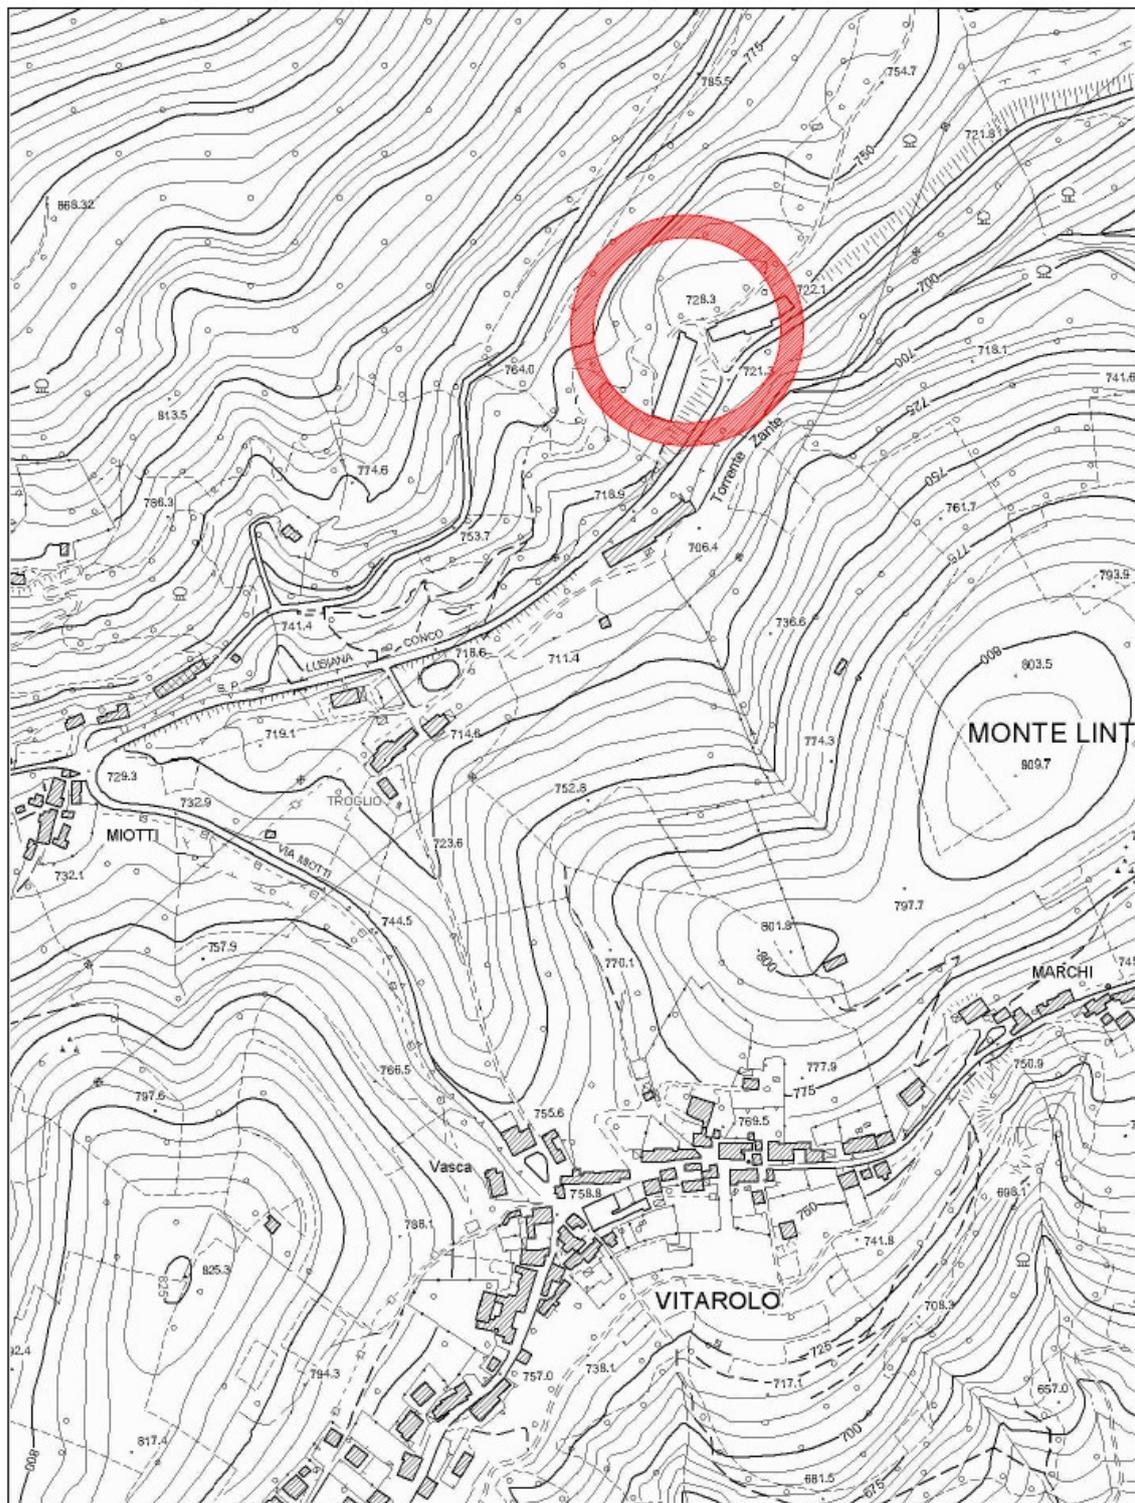
**ESTRATTO CTR SCALA 1 : 5000**

L'area in esame è situata poco più a nord dell'abitato di Lusiana, in località Vitarolo, nella fascia pedemontana compresa tra il monte *Campantile* a nord ed il monte *Linta* a sud. In particolare il sito d'intervento si posiziona a circa 730 m s.l.m., in posizione soprastante la strada comunale "a mezza costa" che collega l'abitato di Lusiana a quello di Conco.

L'intervento in progetto prevede la ristrutturazione del fabbricato ad uso zootecnico esistente, che misura circa 960 mq di superficie, e la realizzazione di un nuovo fabbricato a monte da 910 mq circa, in posizione sopra-elevata di 3 m. Si prevedono fondazioni a plinti quadrangolari impostati a - 3.0 m dal profilo naturale del versante.

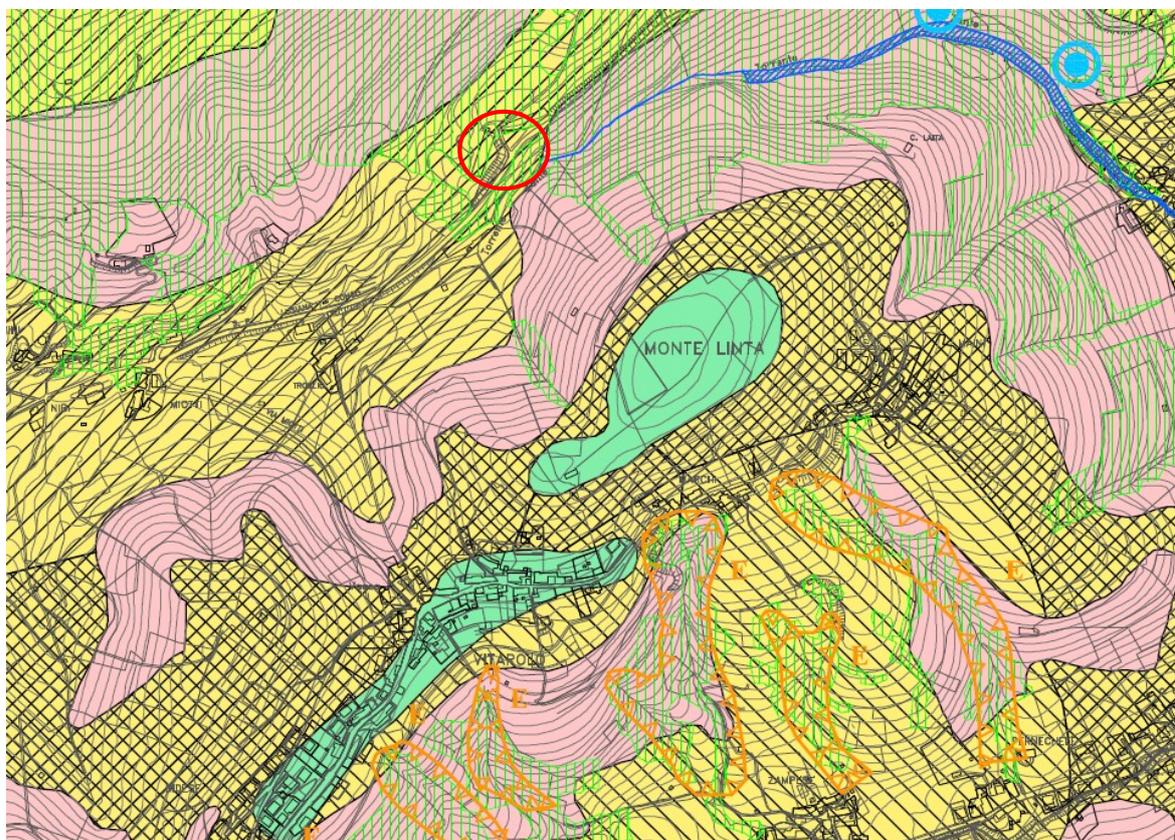
**ESTRATTO CARTA DELLA FRAGILITA' DEL PAT**

Dal punto di vista idrogeologico, nella zona d'intervento vi è una forte percolazione idrica sia superficiale che sotterranea in quanto l'elevata permeabilità del substrato roccioso per carsismo ha determinato le morfologie tipicamente carsiche quali il salto geomorfologico, ben visibile poco più a valle, denominato Prialunga o la stessa valle del torrente *Zante* pressochè priva di deflusso idrico superficiale.

Non si riscontrano pertanto emergenze d'acqua al piede del versante in esame mentre esse sono presenti più a sud dove le rocce calcaree si trovano a contatto con il substrato marnoso-arenaceo delle unità poste al tetto (Scaglia Rossa e Cinerea).

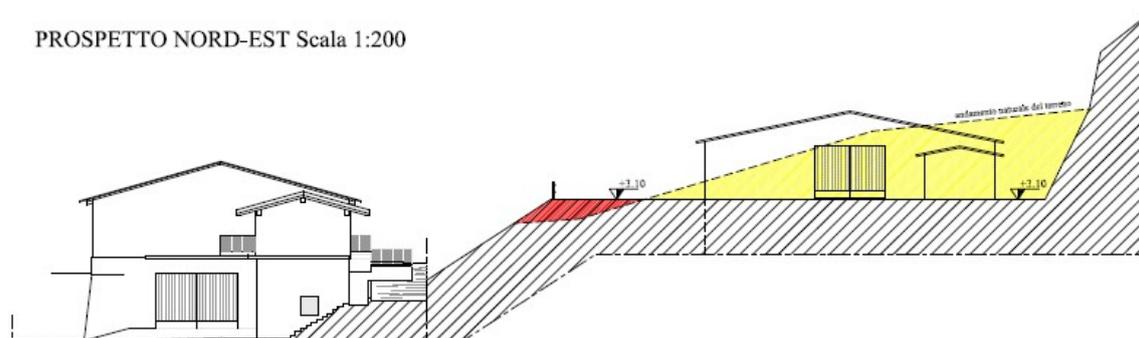
Pertanto nel caso dell'intervento in progetto, le verifiche previste dalla normativa vigente verranno eseguite per una *fondazione a plinti* di dimensioni laterali  $B = 1.0$  m posta ad una profondità massima di  $- 3.0$  m rispetto il profilo originario del terreno, ovvero a contatto con la roccia in posto.
