COMUNE DI LUSIANA CONCO VI

RELAZIONE GEOLOGICA IDROGEOLOGICA E VERIFICHE IDRAULICHE

PROGETTO : RISTRUTTURAZIONE CENTRO ZOOTECNICO
CON AMPLIAMENTO

UBICAZIONE : LOCALITA' LEBENE

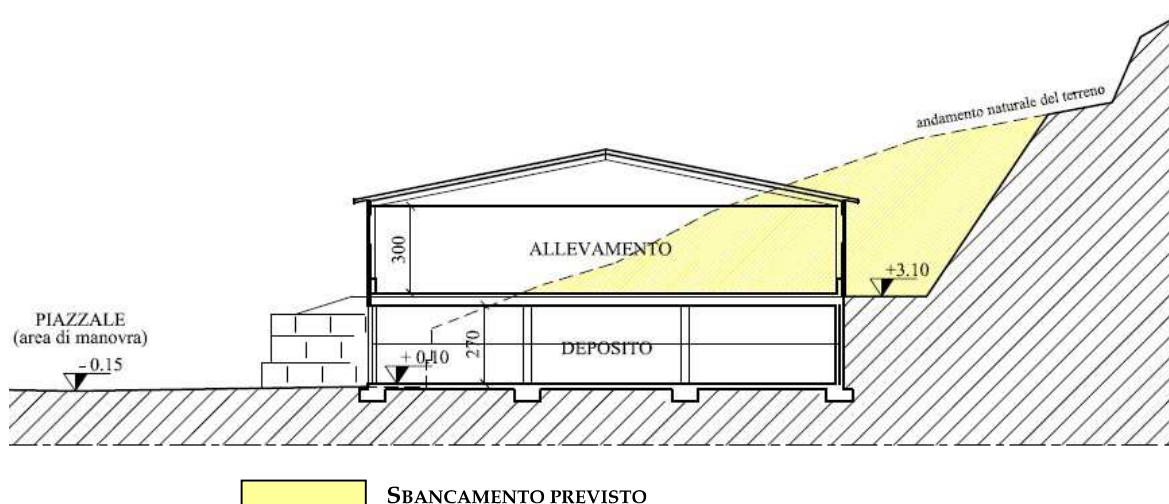
SEZIONE NO-SE DELL'AREA D'INTERVENTO

Va evidenziato inoltre che il versante in esame, a tergo del fabbricato esistente, denota una morfologia “arcuata” per la presenza di un fronte di scavo pregresso, dovuto ad una incipiente attività di cava del *Verdello* che è stata interrotta negli anni '60 per la scarsa qualità commerciale dei banchi estratti. L'estrazione, che si è spinta fino all'attuale piano della strada di accesso, ha determinato dei fronti di scavo fortemente verticalizzati di altezza circa 10 m, dove emergono le testate degli strati rocciosi calcarei nettamente stratificati e con immersione a SO. L'area sottostante, che coincide con il sedime del nuovo capannone agricolo in progetto (cfr. sezione allegata), è stata successivamente “colmata” e parzialmente “ripristinata” utilizzando i banchi rocciosi calcarei già sottoposti ad escavazione, quale accumulo caotico di blocchi rocciosi di grandi dimensioni (cfr. doc. fotografica).

Dopo tali premesse, considerato che l'escavazione del versante verrà a “riesumere” le vecchie scarpate di scavo della cava dismessa, **i fronti a tergo del fabbricato in roccia affiorante si presenteranno pressochè stabili.** L'edificio verrà edificato ad una distanza di circa 8 m dagli stessi ed è prevista una sistemazione a tergo mediante *terrazzamento* a due o tre livelli della parte inferiore in materiale di riporto “caotico”, mantenendo invece la porzione più elevata nelle attuali condizioni di affioramento (cfr. doc.fotografica).
