Caratterizzazione dell'impatto sulle risorse naturali

“Ristrutturazione centro zootecnico con ampliamento sito in Località Lebene”

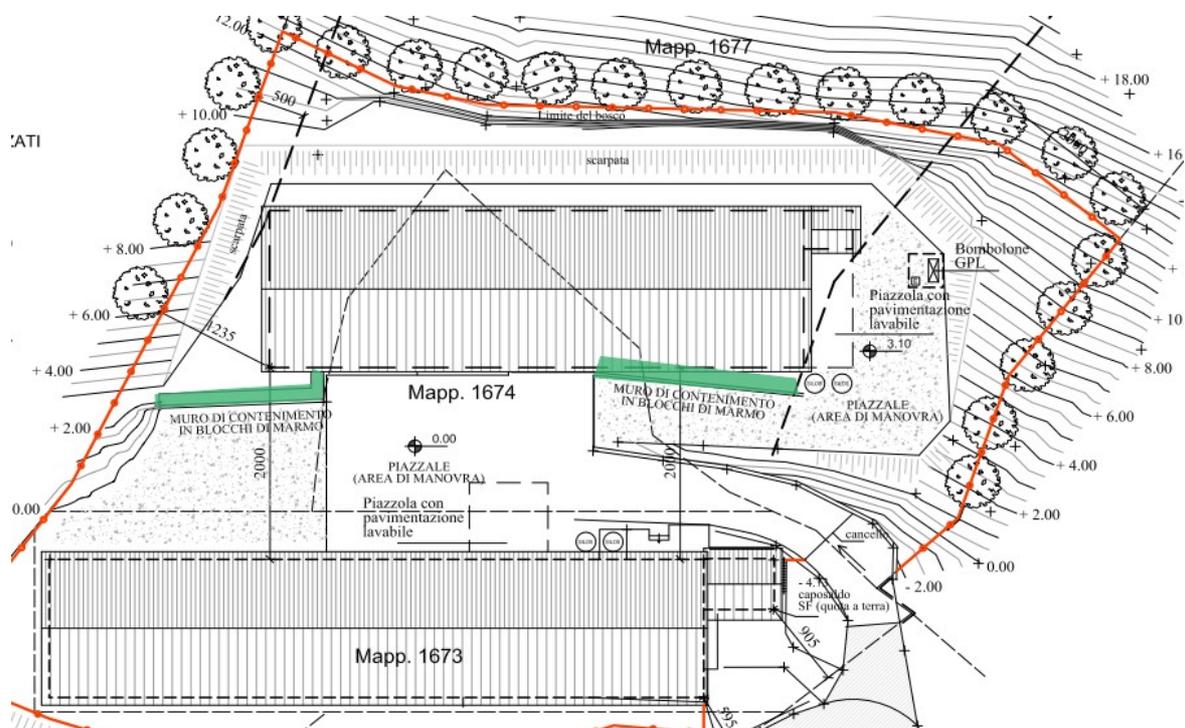
Nella figura sottostante è possibile osservare la planimetria del futuro centro zootecnico con individuati in verde i muretti a secco.

Fig. 1 Muretti a secco presenti nel centro zootecnico

La nuova recinzione inoltre, evidenziata in arancione nella figura 1, è stata prescritta da normative della biosicurezza del centro zootecnico. Per ridurre l'impatto ambientale di tale opera è stato scelto di utilizzare paleria in legno che si armonizza maggiormente nel contesto ambientale. Verrà utilizzata una rete a maglia larga per garantire il passaggio di micro-mammiferi.

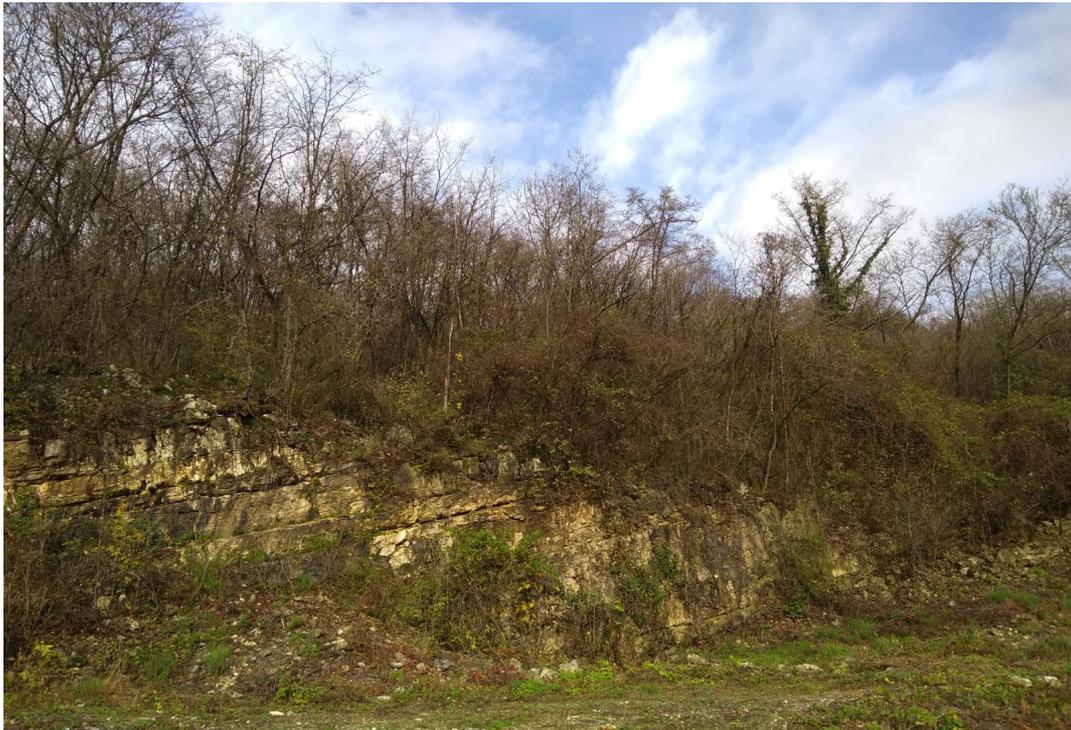
A seguito del rimaneggiamento morfologico verranno costituiti dei dislivelli separati in parte dai muretti a secco sopra descritti e in parte da delle scarpate. Il terreno, come è possibile osservare nella figura 2 seguente, presenta una ridotta potenza (profondità, spessore) ed una roccia madre relativamente compatta che rende la scarpata stabile.

Fig. 2 Roccia madre del luogo e potenza ridotta del terreno

E' necessario tenere in considerazione che la roccia madre locale (evidenziata in fig. 2), è costituita da un substrato calcareo fortemente fessurato, che permette la nascita e la crescita di specie erbacee tra le fessure della roccia. Inoltre, per favorire lo sviluppo di una vegetazione erbacea sulla scarpata, è previsto l'inerbimento della stessa attraverso un intervento di semina. Per garantire un adeguato attecchimento del seme si prevederà di distribuire un composto di terriccio e torba sulla superficie. Tale operazione verrà realizzata due volte nei periodi in cui può essere garantito un maggiore attecchimento e dunque in primavera o in autunno. Le piante rampicanti, in particolare l'edera, verranno piantate nelle zone orizzontali o dove ci sono delle depressioni naturali del terreno al fine di garantirne un maggiore sviluppo e rigoglio.

La formazione boschiva contermina ai fabbricati zootecnici si sviluppa per parecchi ettari. Trattasi di una formazione “orno-ostrieto tipico” formatosi su roccia calcarea che presenta una ridotta potenza come si riscontra in figura 2.

Si precisa che l'intervento non andrà a ridurre la superficie boschiva, inoltre il bosco limitrofe si trova ad una quota superiore degli allevamenti (fig. 2) e la scarpata stessa crea una barriera fisica.

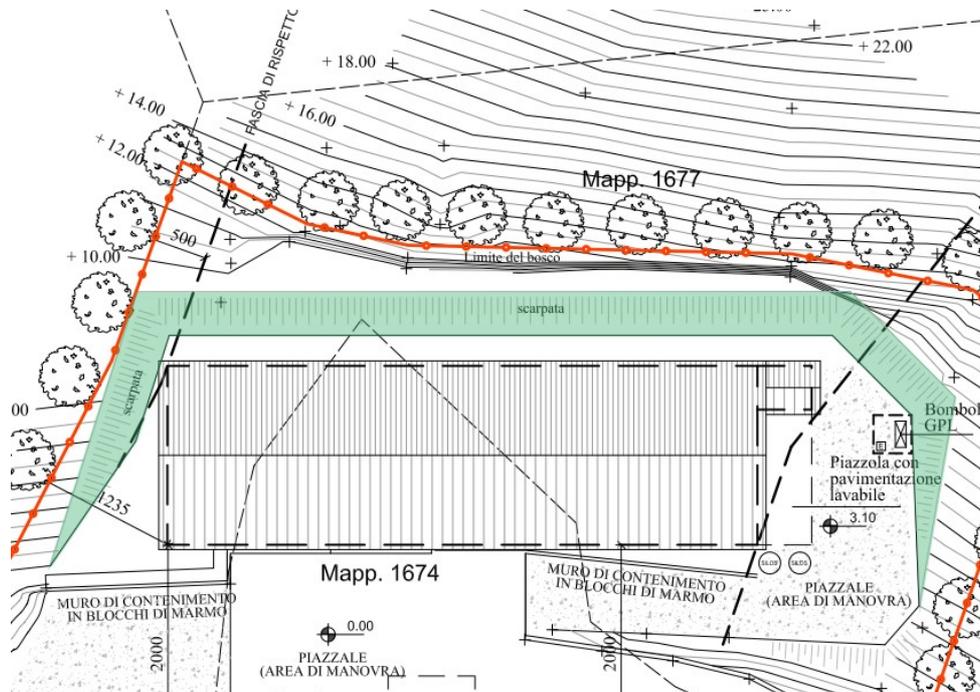
Il nuovo capannone verrà realizzato, come evidenziato in figura 3, verrà realizzato nelle vicinanze della scarpata (in verde).

Fig. 3 Particolare della scarpata nelle vicinanze del futuro capannone

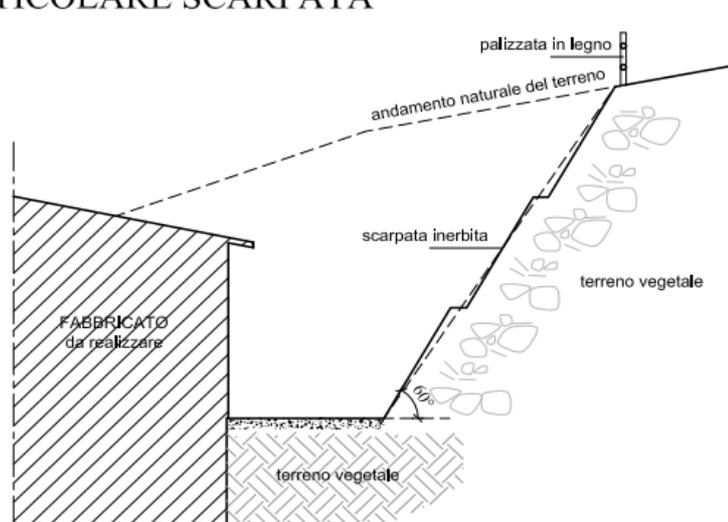
PARTICOLARE SCARPATA

Tale scarpata presenta una pendenza di 60° e per evitarne l'impatto visivo e facilitare la nascita della vegetazione spontanea sulla stessa è stato scelto di realizzare delle piccole aree pianeggianti o in contropendenza, aventi la funzione di trattenere del terriccio e sostanza organica e garantire una sorta di substrato per le piante permettendo loro di crescere e svilupparsi. Nelle zone a maggior pendenza verranno realizzati degli inerbimenti ed inoltre verranno collocate delle piante rampicanti (ad esempio edera) in modo sparso al fine di aumentare la percezione del senso di naturalità della sistemazione. Nella figura seguente viene riportato il particolare della scarpata attigua al futuro capannone in progetto.

Fig. 4 Sezione della scarpata

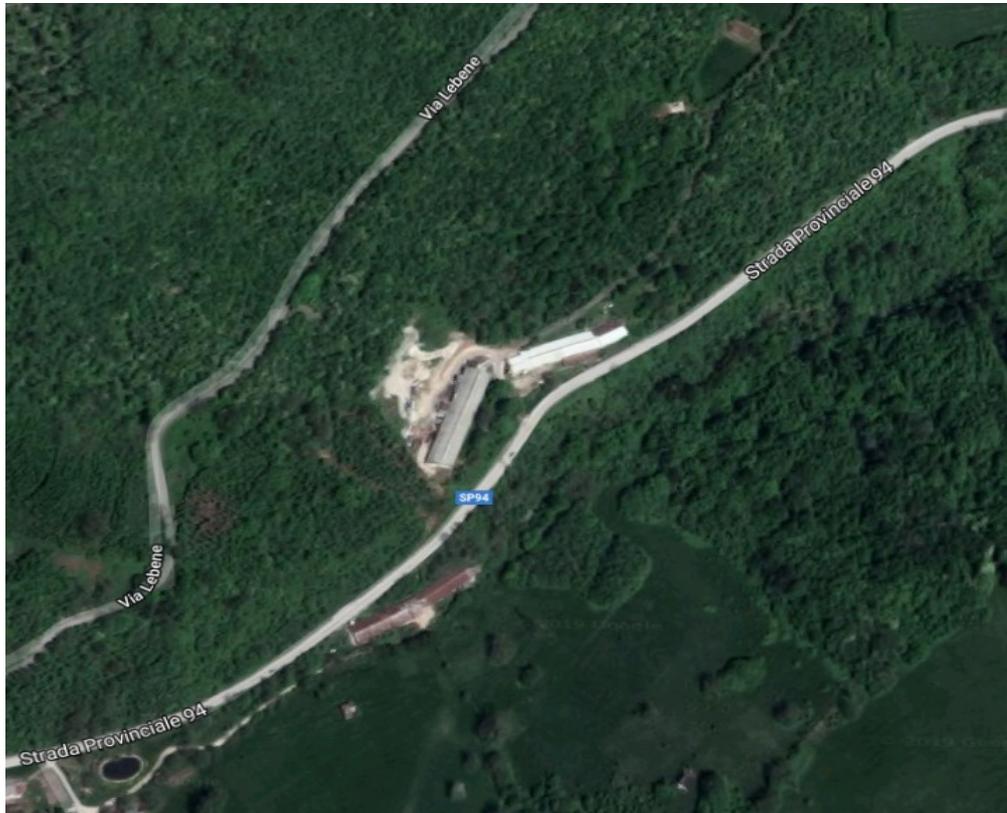
Fig. 5 Foto aerea del centro zootecnico

Il governo del bosco è costituito dal ceduo poiché, vista la scarsa fertilità del suolo, non è possibile un utilizzo a fustaia. Il bosco appare molto rado con diametri medi delle piante molto ridotti. Nel fronte nord, come possibile osservare dalla figura 5, le chiome non coprono omogeneamente il terreno, infatti tale bosco risulta essere di recente piantumazione in quanto precedentemente era presente un prato.

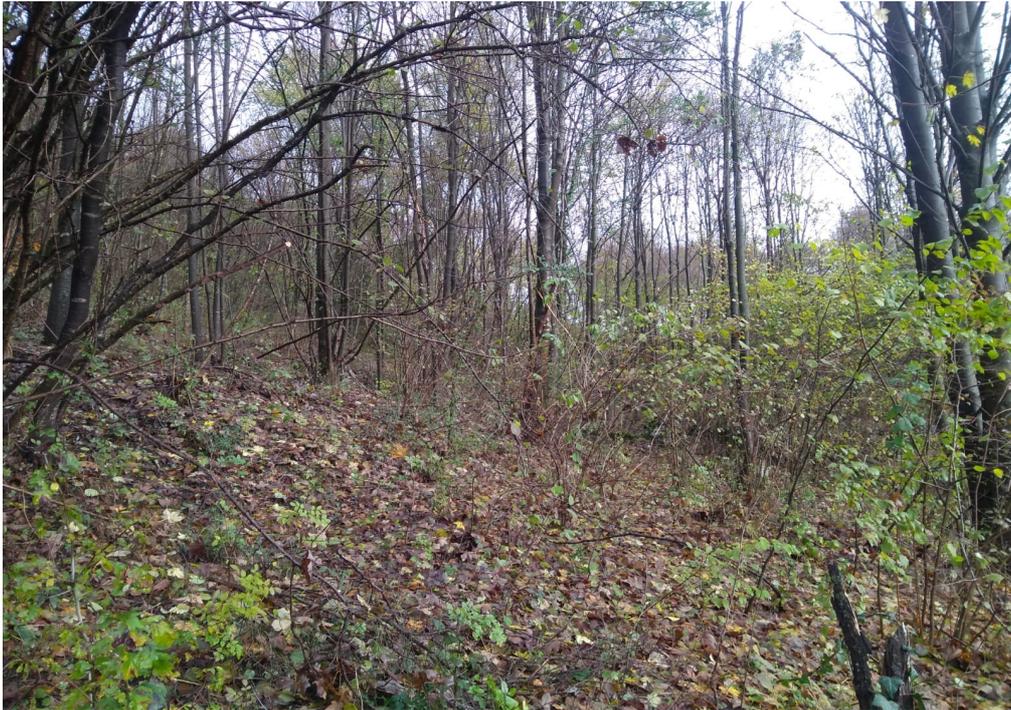
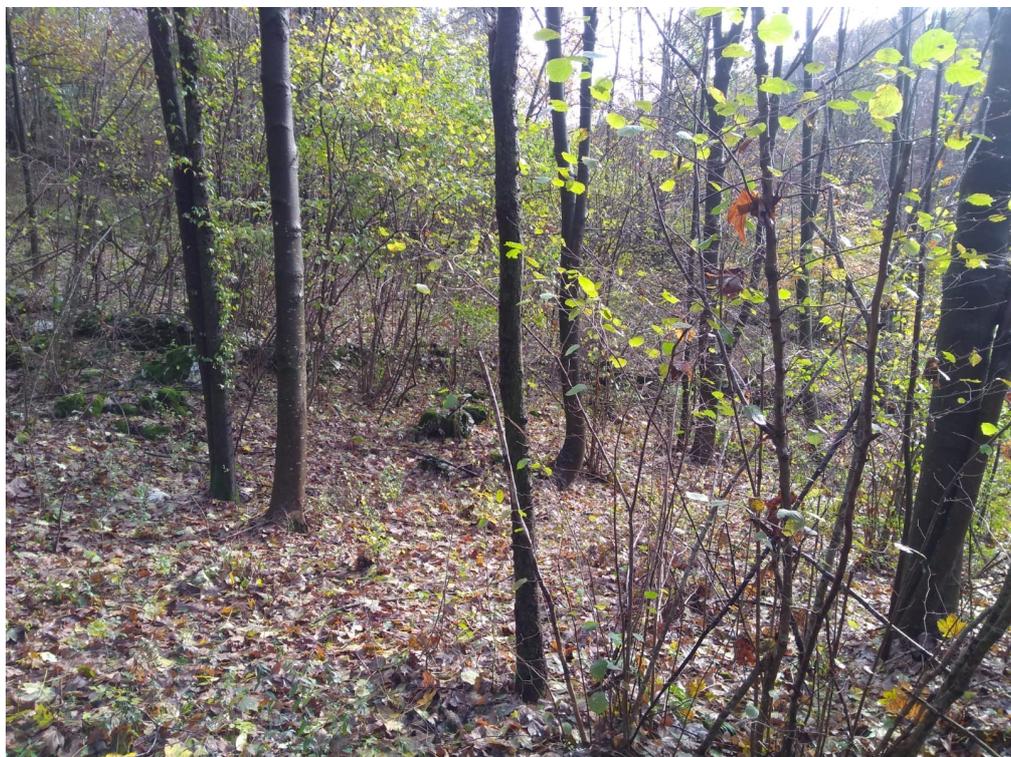
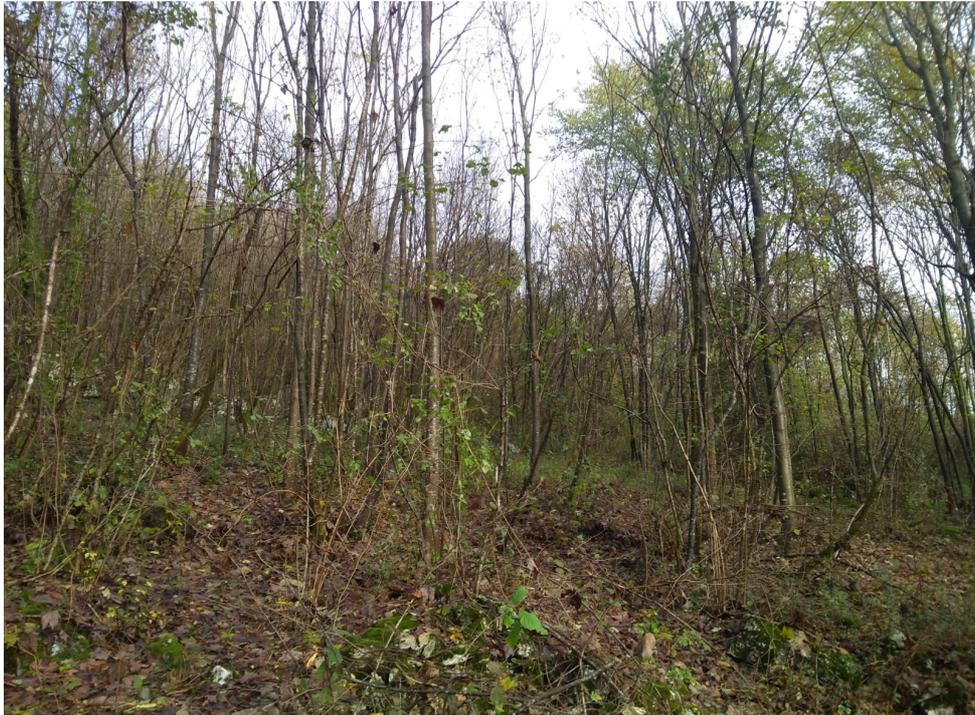
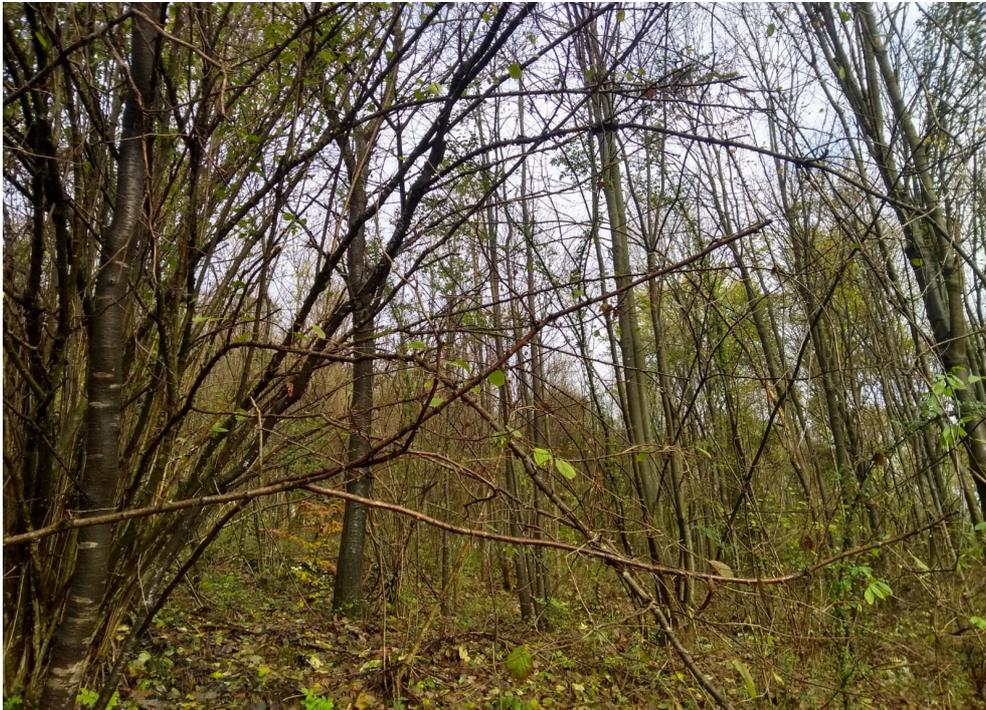
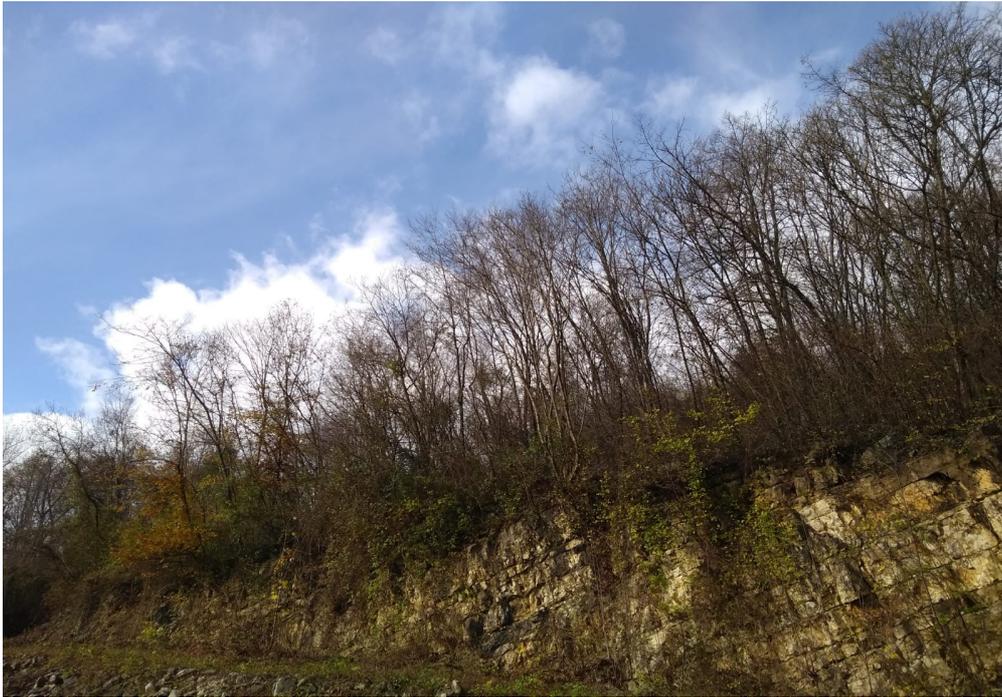
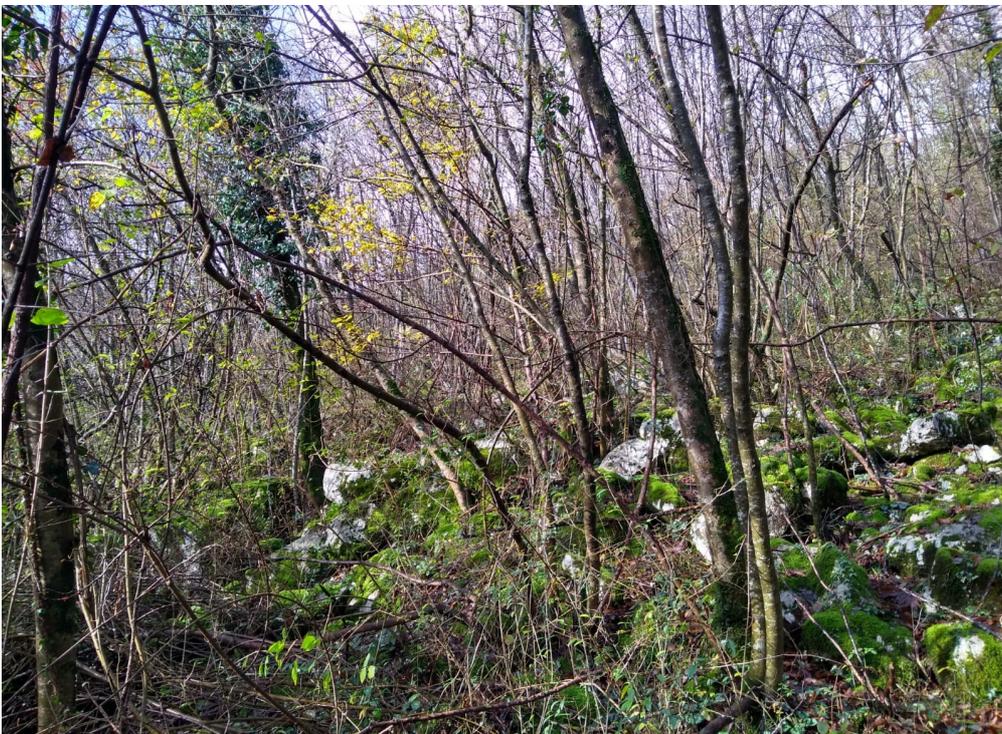
Nella pagine seguenti vengono riportate delle immagini della barriera verde presente nell'intorno del centro zootecnico della ditta Villanova Paolo in cui è possibile osservare sia i ridotti diametri delle piante, sia la ridotta chioma che non copre omogeneamente il terreno

Fig. 6 Foto del bosco attiguo al centro zootecnico

Fig. 7 Foto del bosco attiguo al centro zootecnico

Fig. 8 Immagini delle piante di ridotto diametro e chiome

Fig. 9 Foto del bosco

Fig. 10 Foto del bosco: lo stesso si trova ad una quota superiore dal futuro capannone

Fig. 11 Foto del bosco

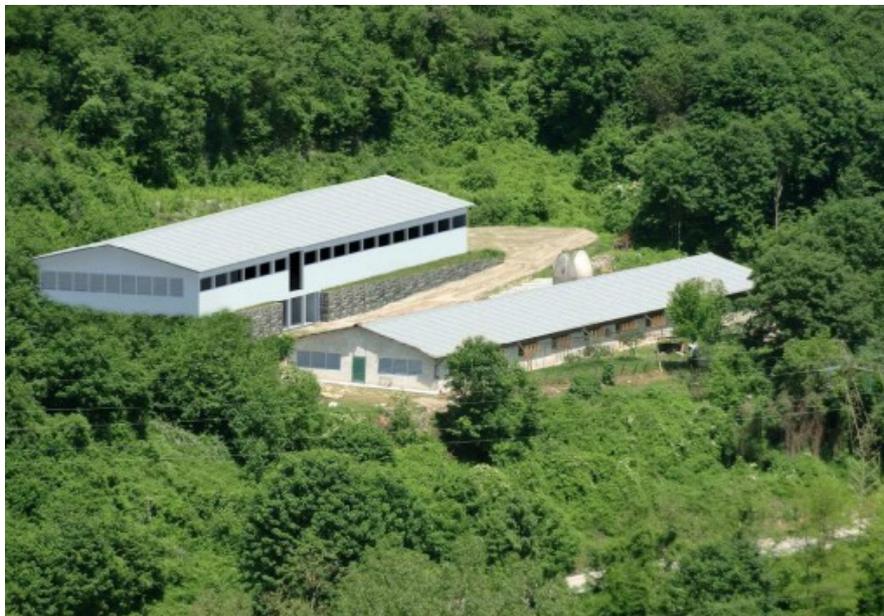
Come riportato nel rendering in figura 12 sottostante ed in cui è possibile osservare come sarà il centro zootecnico ultimato completo di ristrutturazione e nuova costruzione, i capannoni avicoli si trovano immersi nel verde ed il futuro capannone (sx) si trova come riportato precedentemente ad una quota inferiore rispetto al bosco.

Fig. 12 Rendering: stato futuro del centro zootecnico
