REGIONE VENETO      PROVINCIA DI VICENZA  
**COMUNE DI TORREBELVICINO**

ATTIVITÀ PREVISTE IN RELAZIONE ALLA RICHIESTA DI  
INTEGRAZIONI RELATIVE AL QUADRO IDROGEOLOGICO PER  
PROCEDURA VERIFICA DI ASSOGGETTIBILITÀ (SCREENING) A  
VIA E AIA DITTA NORTH GROUP SRL

**RELAZIONE TECNICA**

<i>Intestatari del progetto</i>	<b>NORTH GROUP Srl</b> <b>Via dell'Industria 30 – Torrebelvicino (VI)</b>
<i>Ubicazione</i>	<b>NORTH GROUP Srl</b> <b>Via dell'Industria 30 – Torrebelvicino (VI)</b>
<i>Data</i>	<b>27 Maggio 2020</b>

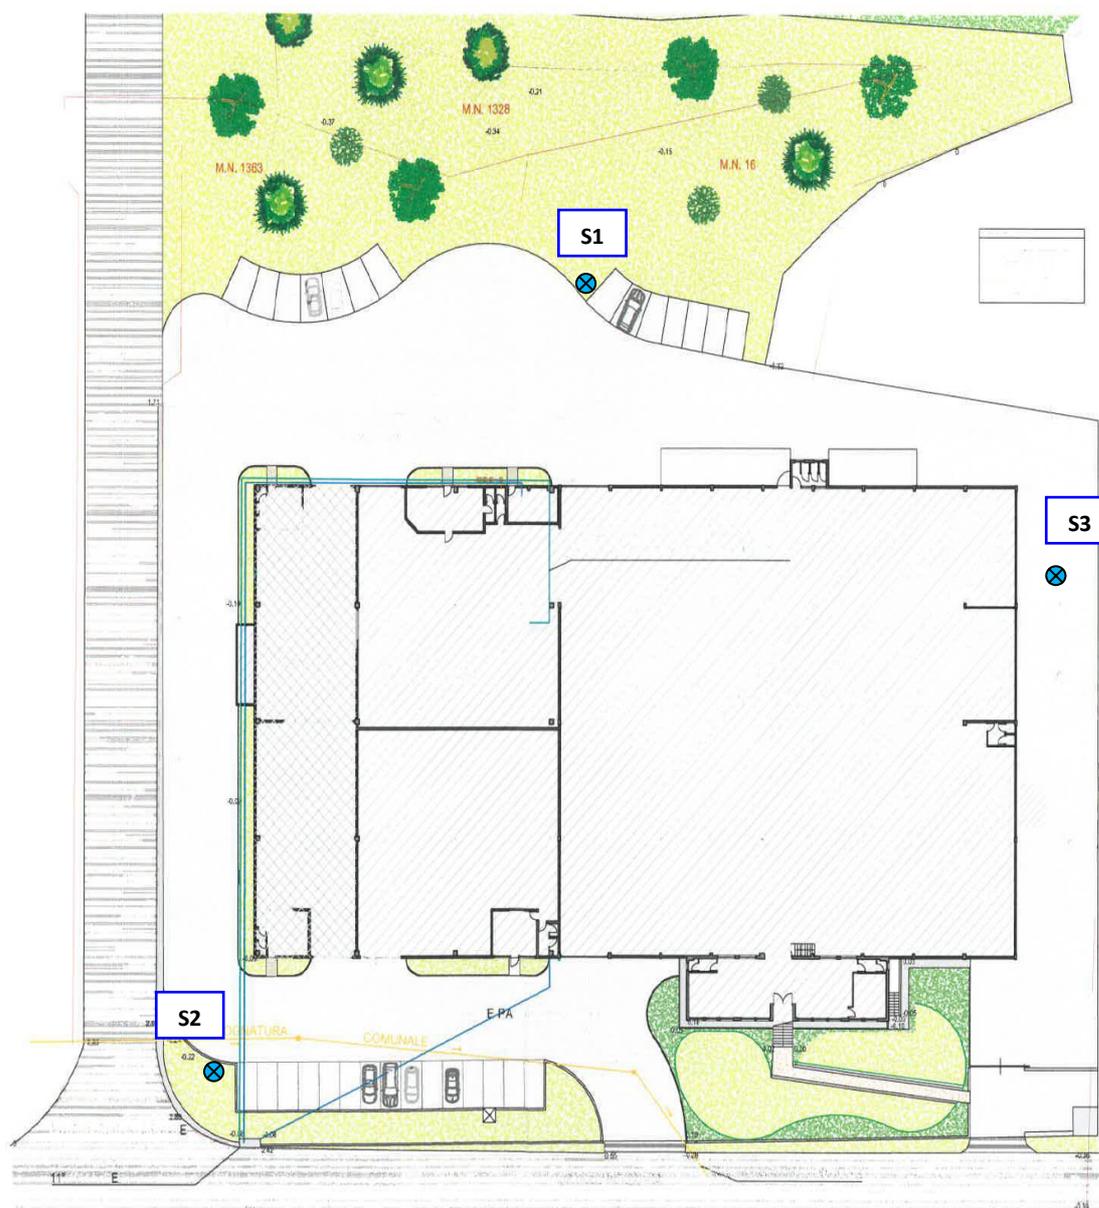
L'ubicazione dei sondaggi svolti in sito è schematizzata nella planimetria seguente ed è stata individuata sulla base delle conoscenze idrogeologiche dell'area al fine della più corretta installazione e distribuzione dei punti di controllo di una rete piezometrica atta a verificare il contesto idrogeologico locale e renderla disponibile per monitoraggi e campionamenti ambientali.

*Ubicazione sondaggi attrezzati a piezometro realizzati per procedura di screening VIA e AIA presso azienda North Group Srl - Torrebelvicino (VI)*

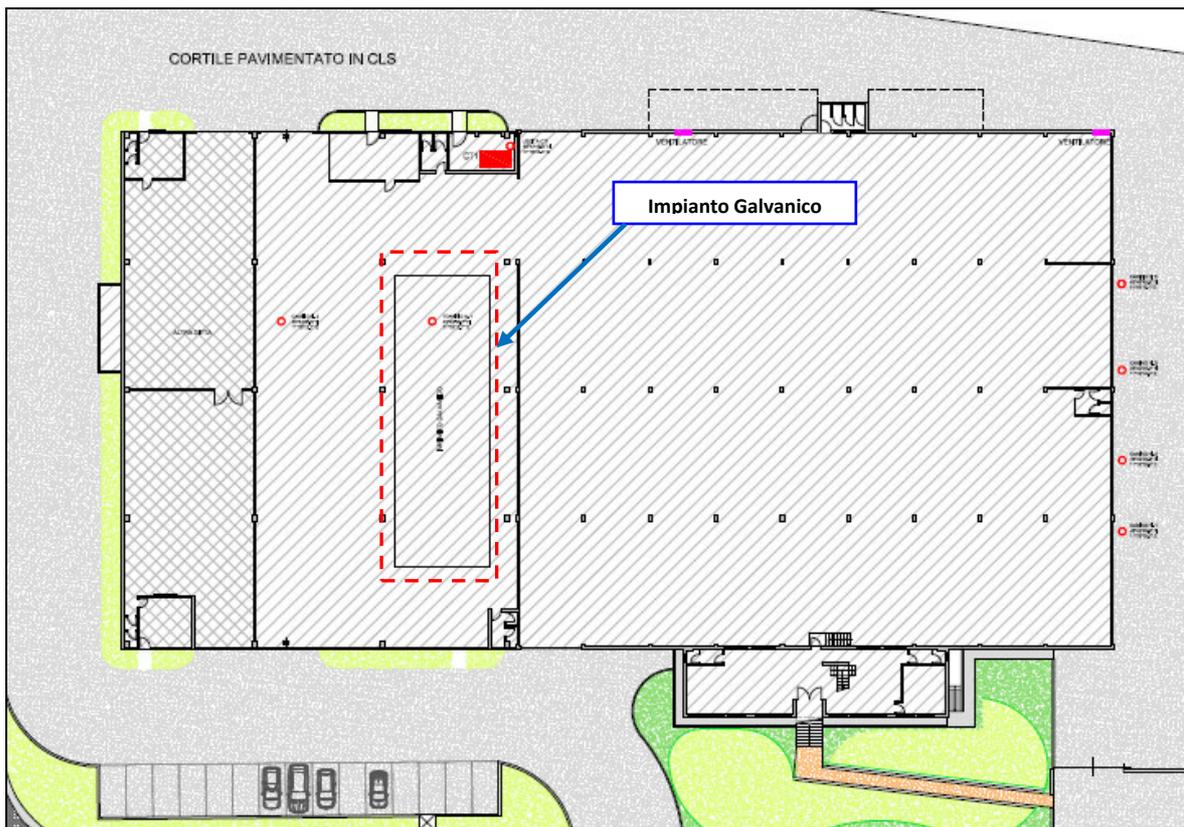
*Estratto planimetria generale stabilimento con ubicazione impianto galvanico in ampliamento presso azienda North Group Srl - Torrelvicino (VI)*

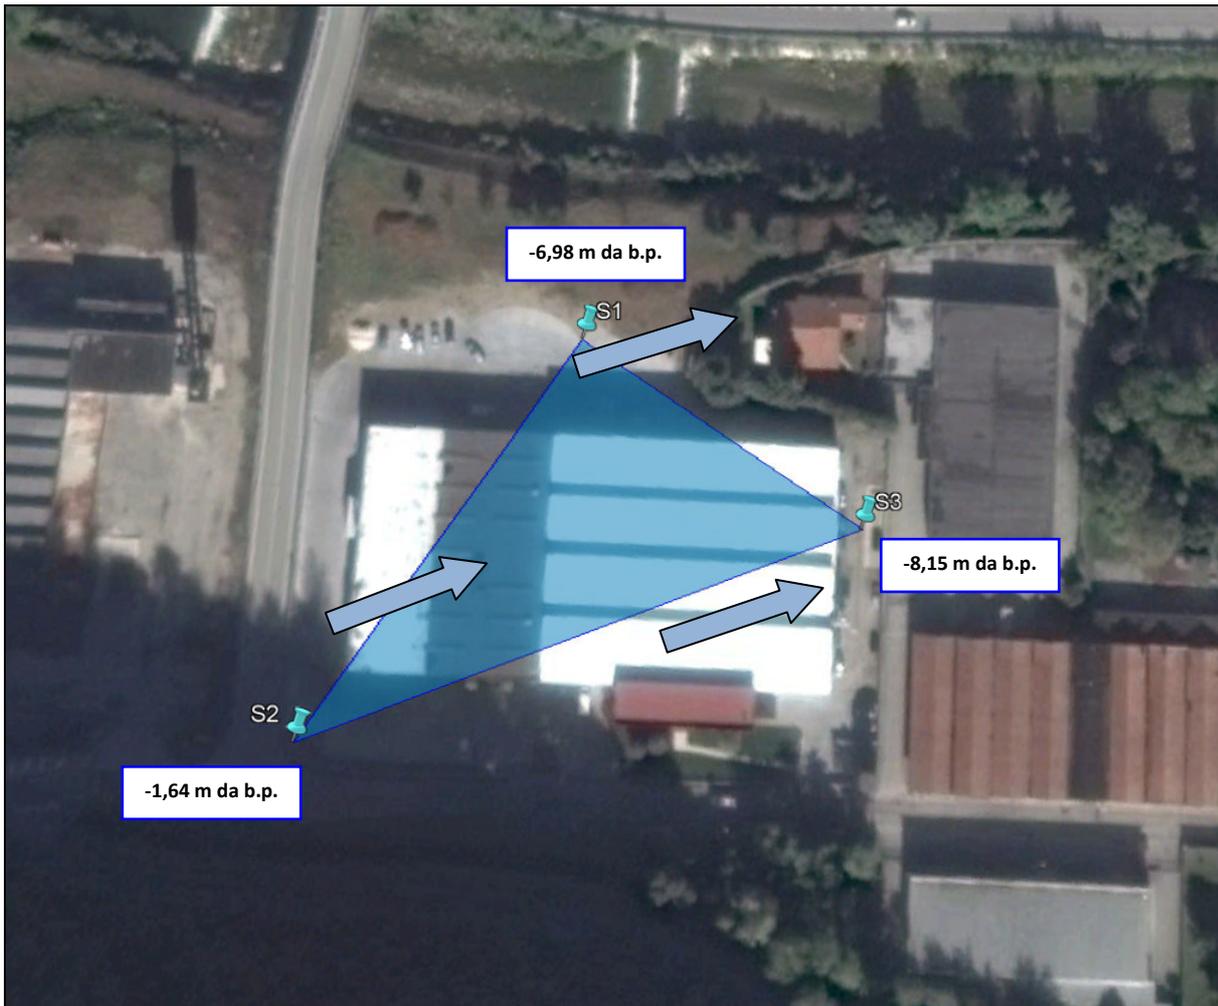
Dal momento che le differenze di quota dei livelli di falda misurati sono dell'ordine del metro tra i tre punti e che le bocche pozzo dei piezometri giacciono tutte alle medesime quote del piazzale, con differenze minime di poche centimetri, la direzione del flusso sotterraneo è deducibile dalle sole misure freatiche e dai corrispettivi livelli misurati nei vari piezometri.

Sulla base di questi valori è stato possibile ricostruire la direzione del deflusso idrico sotterraneo locale il cui andamento è illustrato nell'estratto satellitare riportato di seguito. Dai rilievi è possibile constatare che il deflusso della falda superficiale possiede una generale direzione di flusso con inclinazione verso Sud-Ovest/Nord-Est. I livelli freatici riscontrati e la conseguente direzione di deflusso presuppongono l'interazione tra le acque sotterranee che percolano dal rilievo calcareo posto a sud dello stabilimento e le acque del torrente Leogra che si disperdono nel materasso alluvionale costituito dai depositi fluvioglaciali aventi da buone a discrete capacità di drenaggio, come da elaborazione dei dati delle prove di permeabilità.

*Andamento idrogeologico locale del sito d'indagine elaborato dalle misure freatiche*

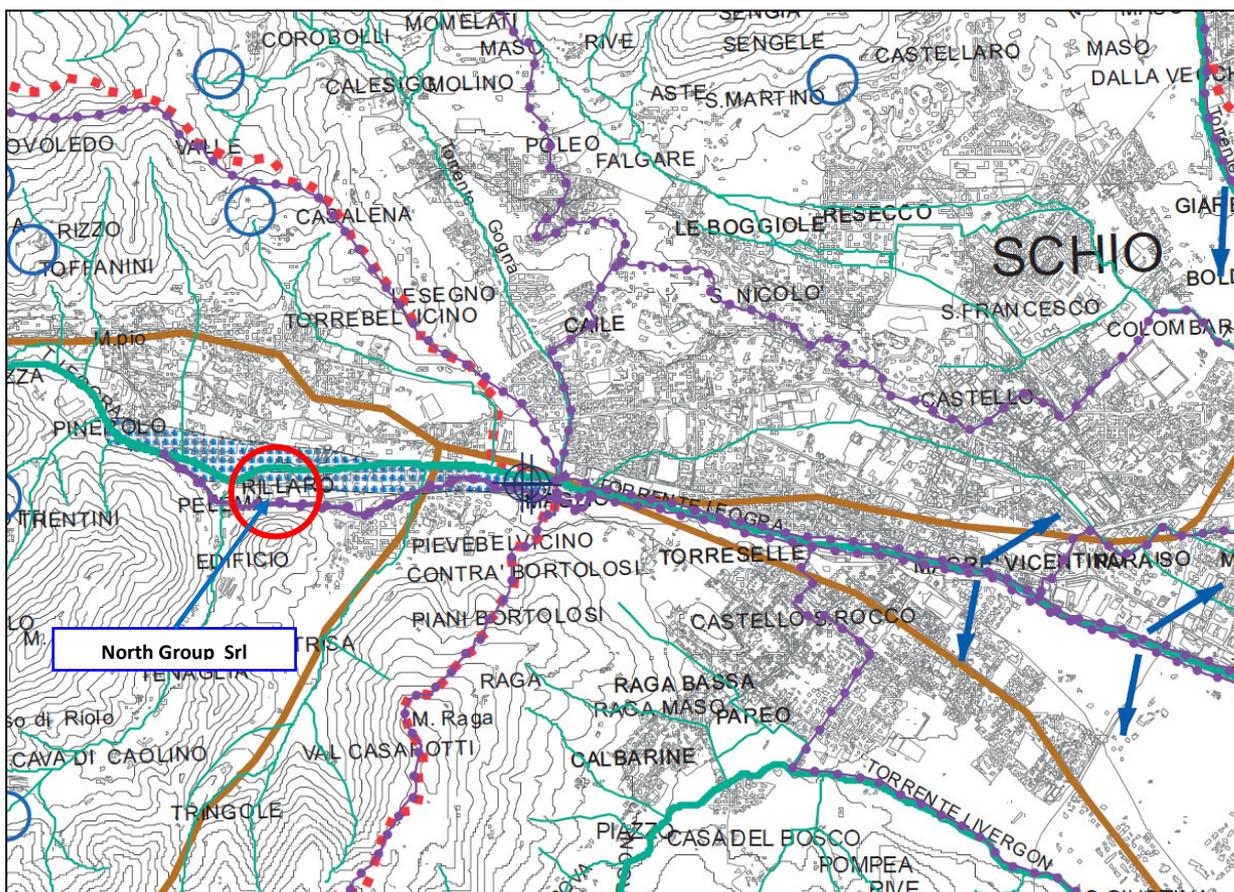
Dall'osservazione della Carta Idrogeologica del PTCP della Provincia di Vicenza, si evidenzia inoltre come l'area su cui sorge lo stabilimento della North Group Srl sia situato in prossimità di un materasso di depositi fluvio-glaciali che vanno a costituire un'area di ricarica idrogeologica per due pozzi di attingimento idropotabile posti a valle dello stabilimento, in prossimità dello sbocco del torrente Leogra verso l'alta pianura.

*Estratto Tavola Carta Idrogeologica PTCP Provincia di Vicenza (VI)*

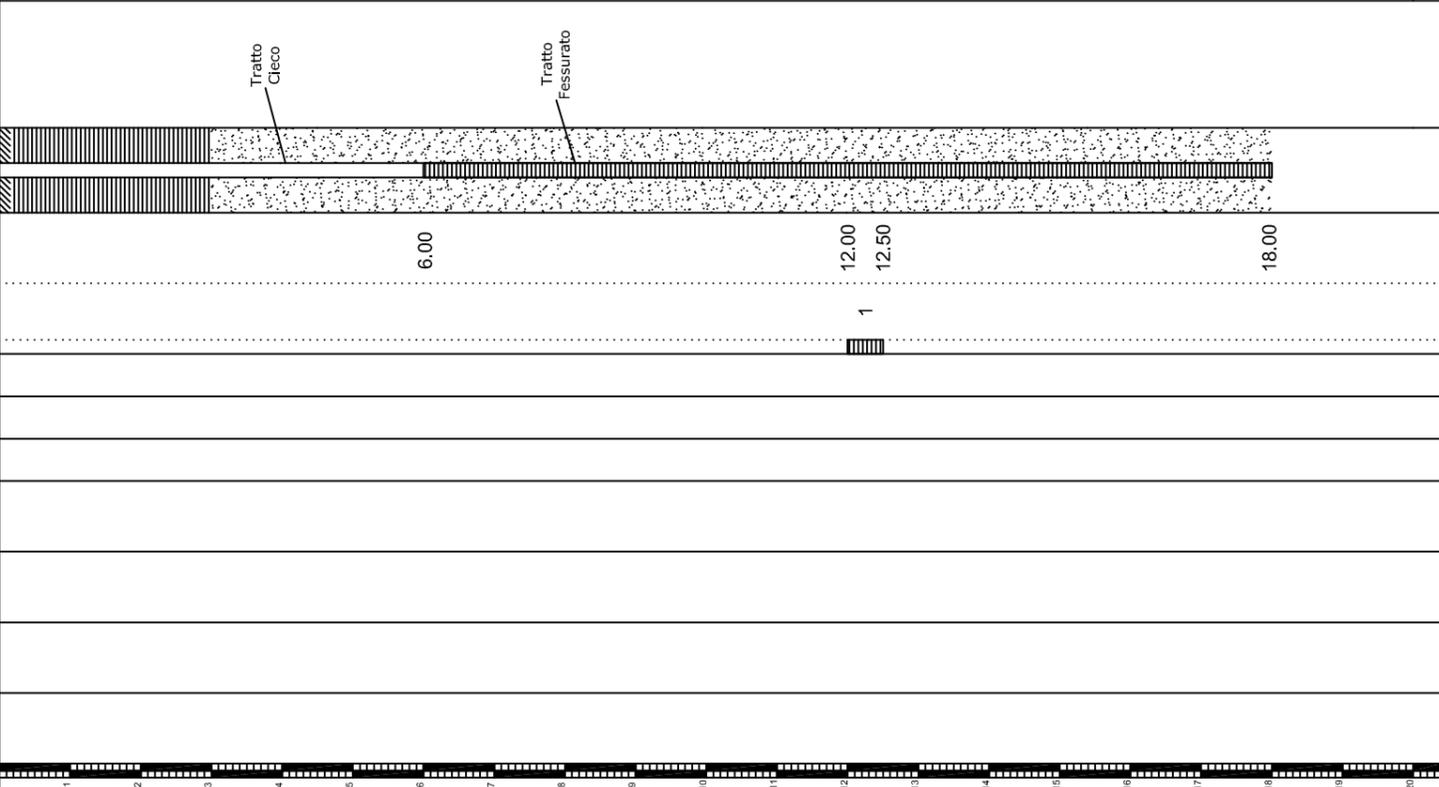
Sondaggio n° S1

Da m	A m	Profondità Finale (m)	Descrizione Litologica (A.G.I. 1977)	PROFONDITÀ m da p.c.	SIMBOLOGIA STRATIGRAFICA	CAMPIONI	PROFONDITÀ m da p.c.	POCKET PENETROMETER Kg/cm <sup>2</sup>	TORVANE Kg/cm <sup>2</sup>	S.P.T.
0,00	18,00	18,00				NUMERO				N H
0,00	1,40	1,40	Terreno vegetale limo sabbioso argilloso	0,30						
1,40	3,00	3,00	Terrano di riporto ghiaioso in matrice limo-argillo-sabbiosa di colore marrone chiaro con frammenti di laterizi e blocchi calcarei							
3,00	7,00	7,00	Riporiti ghiaiosi in matrice limo-sabbiosa con abbondanti frammenti di laterizi e blocchi calcarei, porfirici e balsaltici di colore grigio							
7,00	10,40	10,40	Ghiaia in matrice sabbiosa di colore marrone con ciottoli calcarei e porfirici							
10,40	11,60	11,60	Ghiaia eterometrica in matrice argillo-limo-sabbiosa di colore marrone con blocchi calcarei e quarzosi di dimensioni decimetriche							
11,60	12,20	12,20	Ghiaia eterometrica in matrice argillo-limosa di colore marrone chiaro a tratti rossastra con blocchi calcarei e porfirici

12,20	15,00	15,00	Ghiaia in abbondante matrice argillosa a tratti prevalentemente argillosi							
15,00	16,50	16,50	Argilla consistente con ghiaia di colore marrone/rossastra							
16,50	18,00	18,00	Ghiaia in matrice sabbio-limosa con tratti argillosi di colore marrone							
18,00			Ghiaia eterometrica con ciottoli di dimensioni centimetriche in abbondante matrice sabbioso-limosa di colore marrone							
			Argilla consistente e ghiaia con ciottoli di litologia calcarea e porfirica							
			FINE SONDAGGIO 18 m

STRUMENTAZIONE Tubo Aperto PVC 3"		PROVE NUMERO TIPO m da p.c.		PROFONDITÀ 6,00 12,00 12,50 18,00	
DIMENSIONE SPEZZIONI < 5 cm 5-10 cm > 10 cm		R.Q.D. % S.C.R. % T.C.R. %		MANOVRA DI CAROTAGGIO

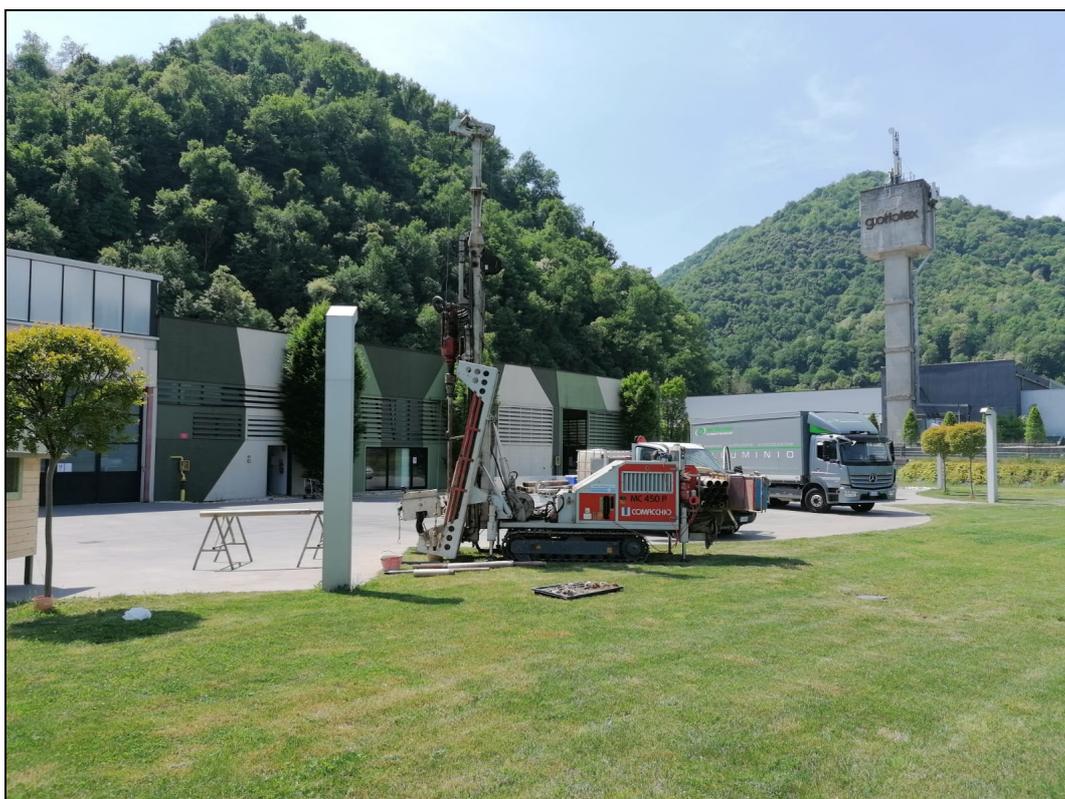
**Piazzamento S1**

<b>CERTIFICATO N°</b>	<b>0246/20</b>	<b>data emissione</b>	<b>18/05/2020</b>	<b>pag. 2 / 6</b>
<b>COMMESSA N°</b>	<b>5151</b>	<b>NORTH GROUP Srl</b>		
<b>CANTIERE</b>	<b>North Group Srl – Via dell’Industria 30 Torrebelvicino (VI)</b>			
<b>TIPO DI PROVA</b>	<b>Sondaggio a carotaggio continuo</b>	<b>ID PROVA</b>	<b>S1</b>

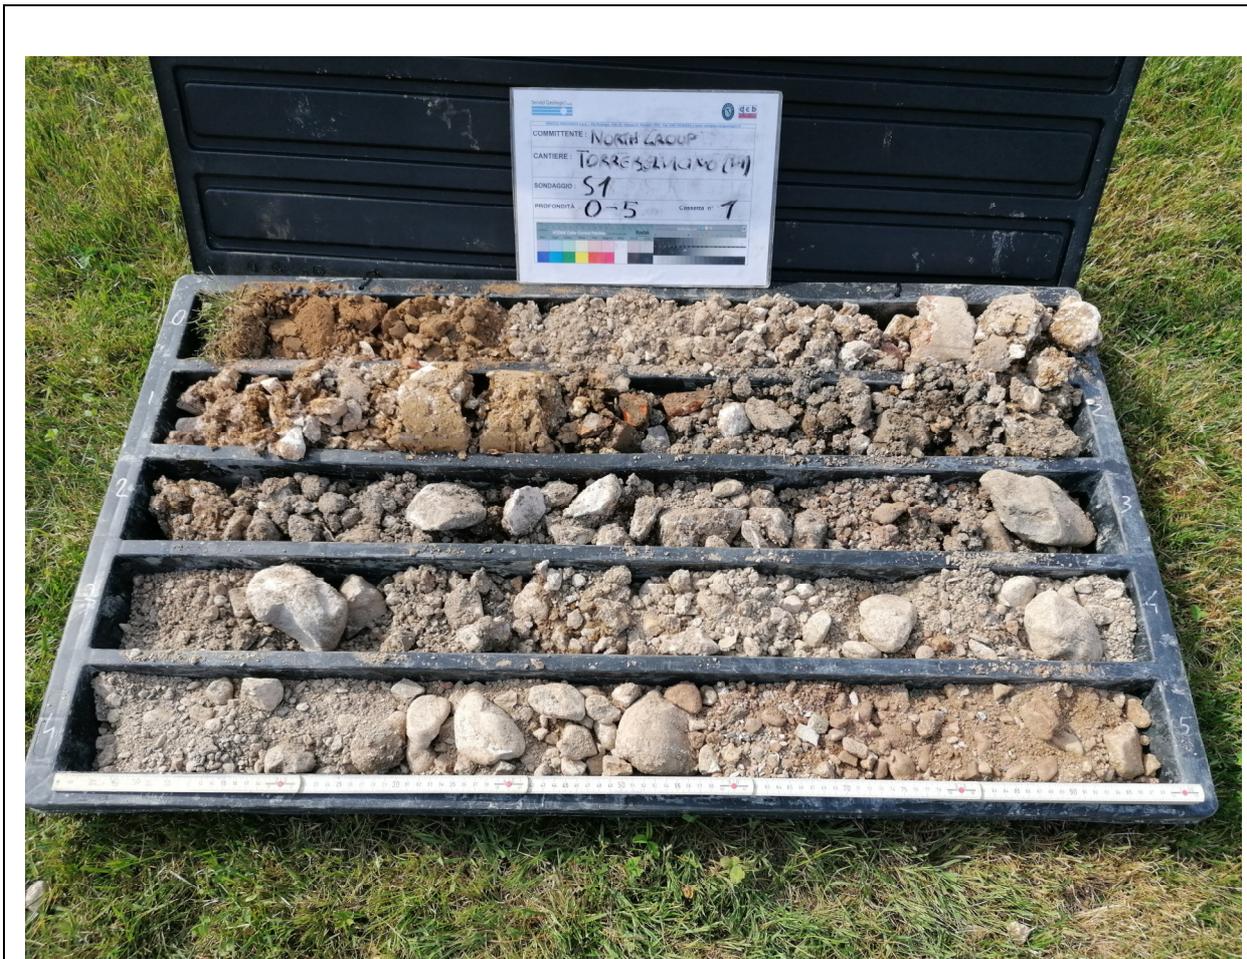
**Sondaggio S1 - Contenuto cassetta catalogatrice (0,00 – 5,00 m)**

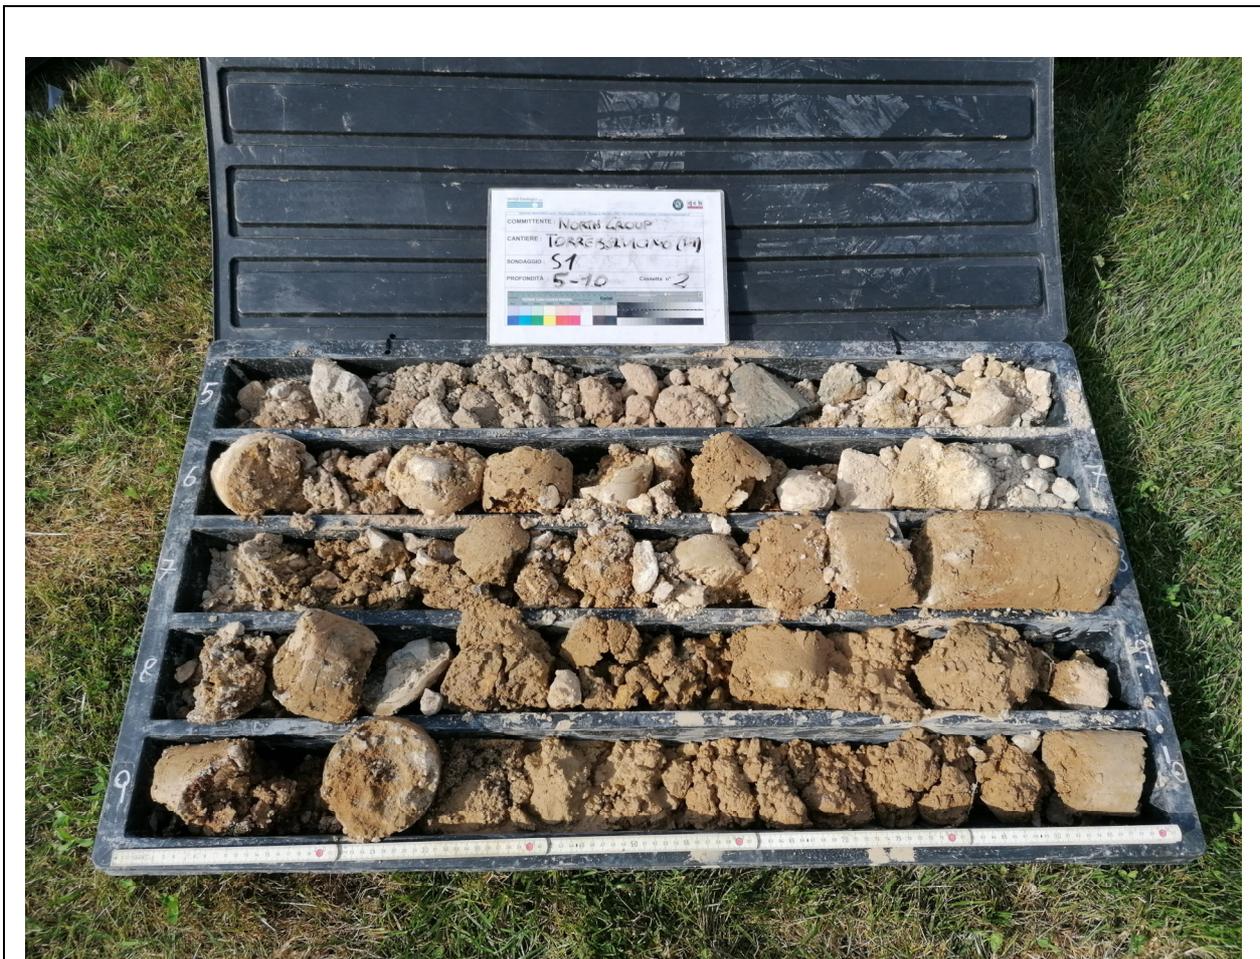
**Sondaggio S1 - Contenuto cassetta catalogatrice (5,00 – 10,00 m)**

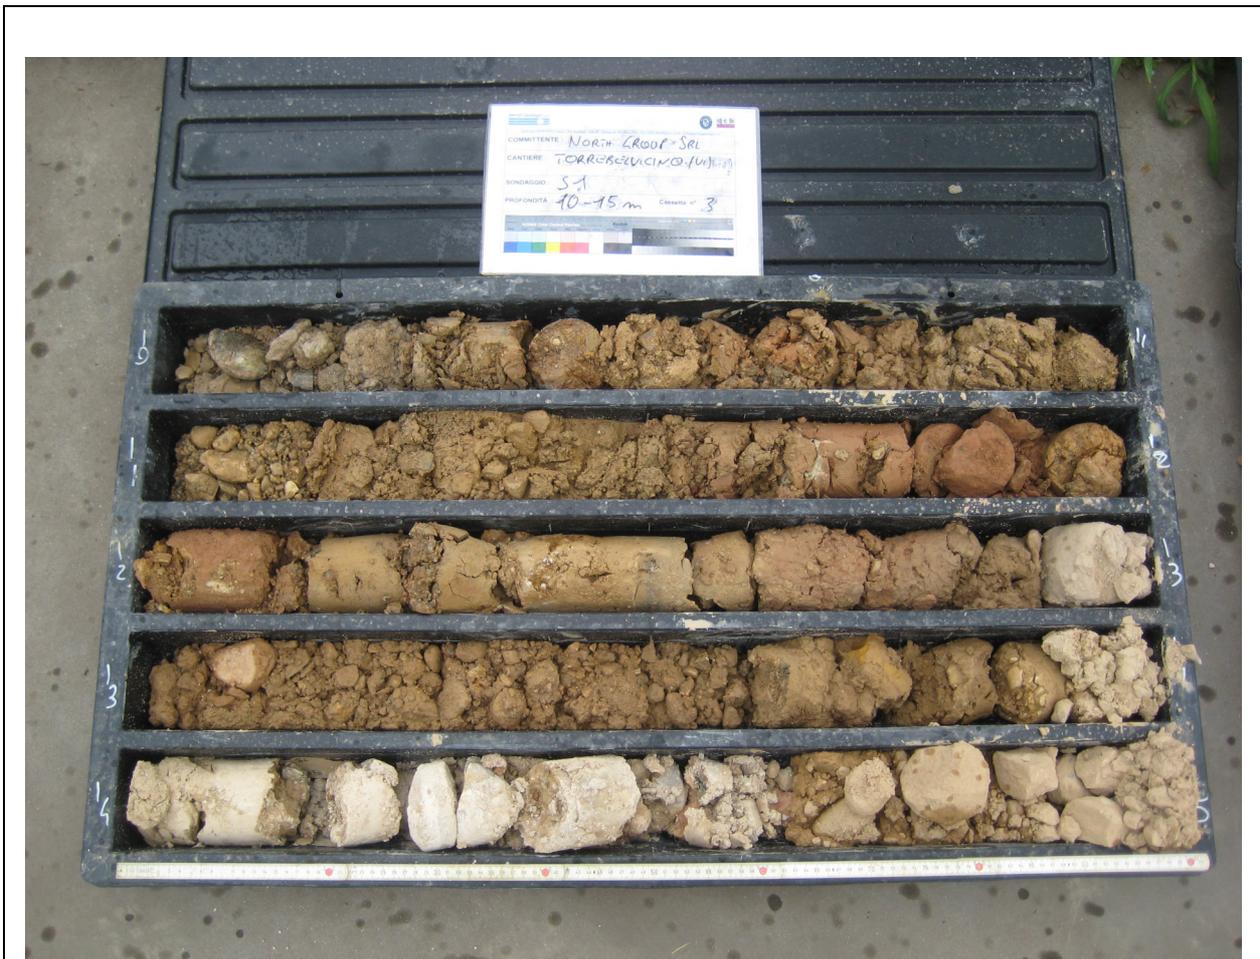
**Sondaggio S1 - Contenuto cassetta catalogatrice (10,00 – 15,00 m)**

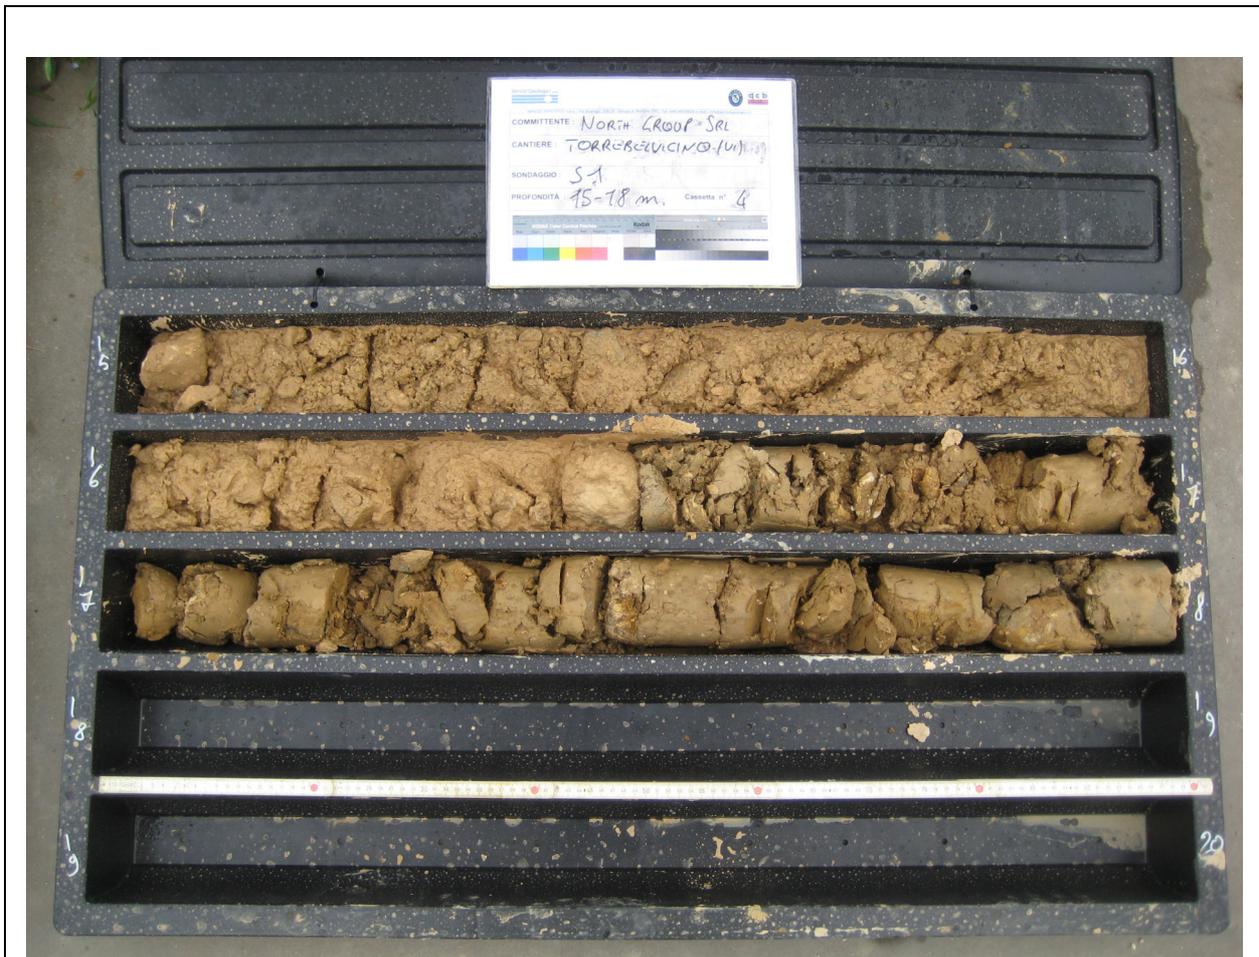
**Sondaggio S1 - Contenuto cassetta catalogatrice (15,00 – 18,00 m)**

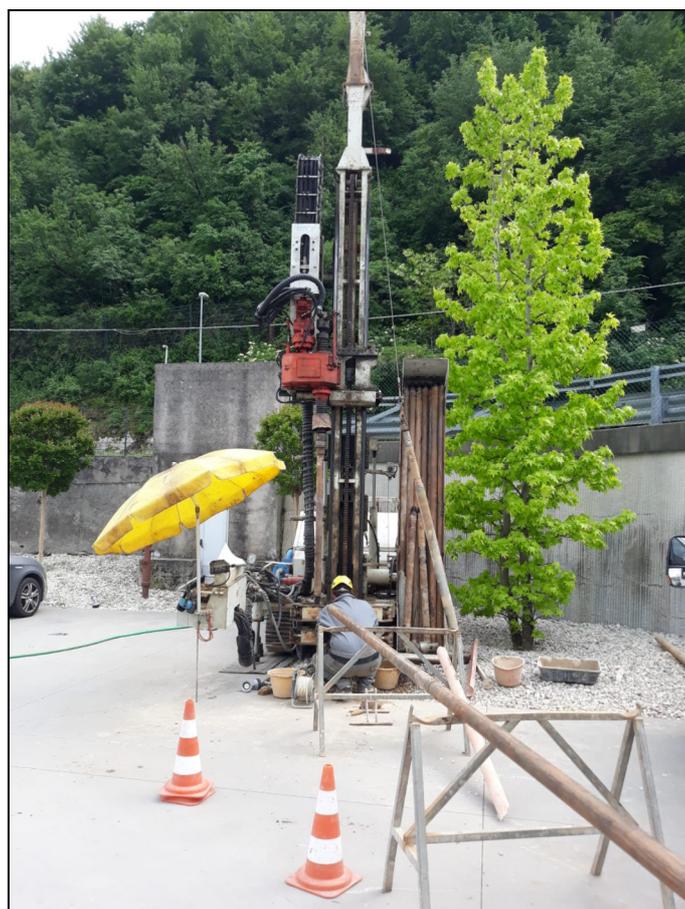
**Piazzamento S2**

<b>CERTIFICATO N°</b>	<b>0247/20</b>	<b>data emissione</b>	<b>20/05/2020</b>	<b>pag. 2/ 5</b>
<b>COMMESSA N°</b>	<b>5151</b>	<b>NORTH GROUP Srl</b>		
<b>CANTIERE</b>	<b>North Group Srl – Via dell’Industria 30 Torrebelvicino (VI)</b>			
<b>TIPO DI PROVA</b>	<b>Sondaggio a carotaggio continuo</b>	<b>ID PROVA</b>	<b>S2</b>

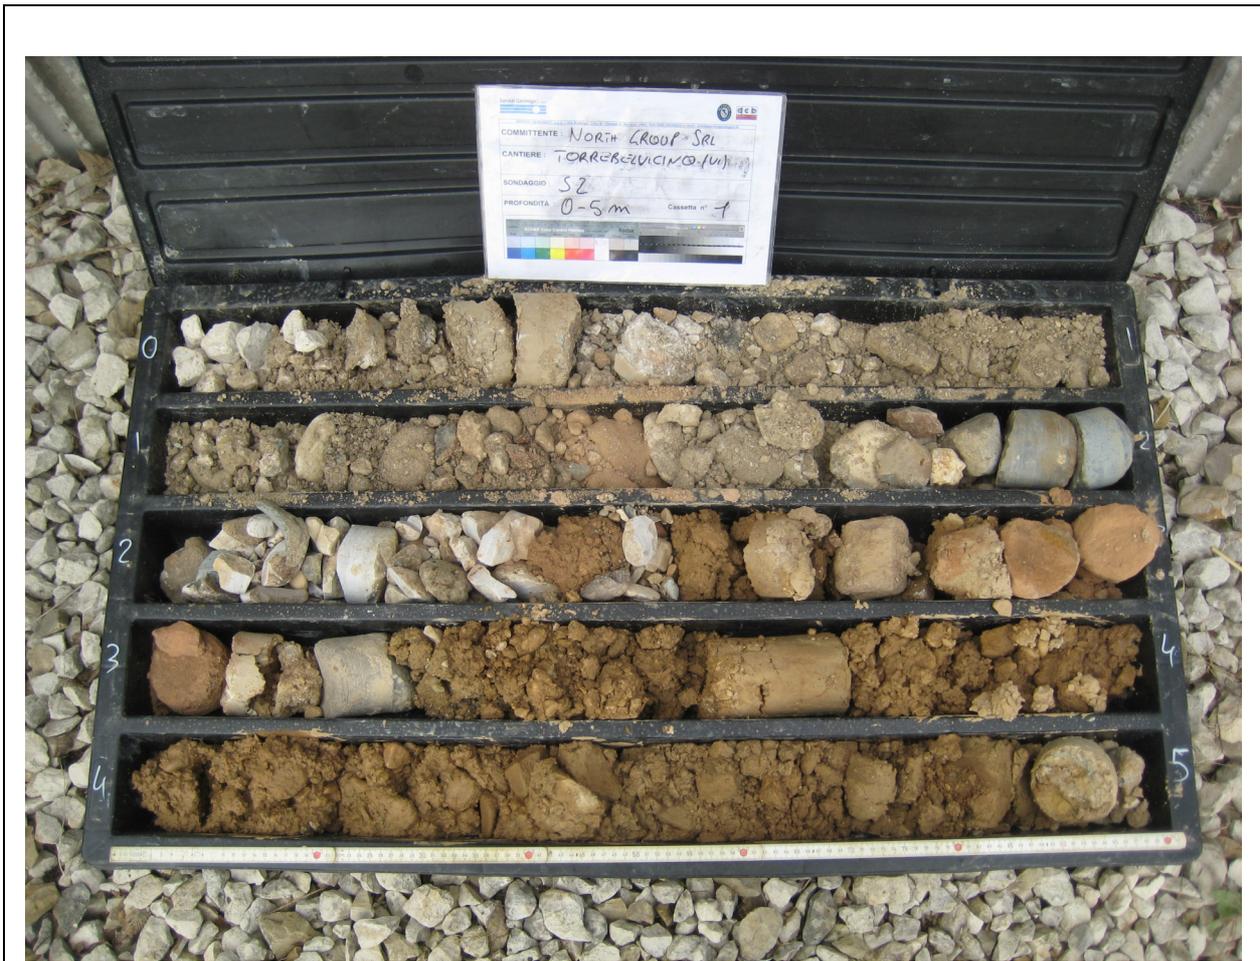
**Sondaggio S2 - Contenuto cassetta catalogatrice (0,00 – 5,00 m)**

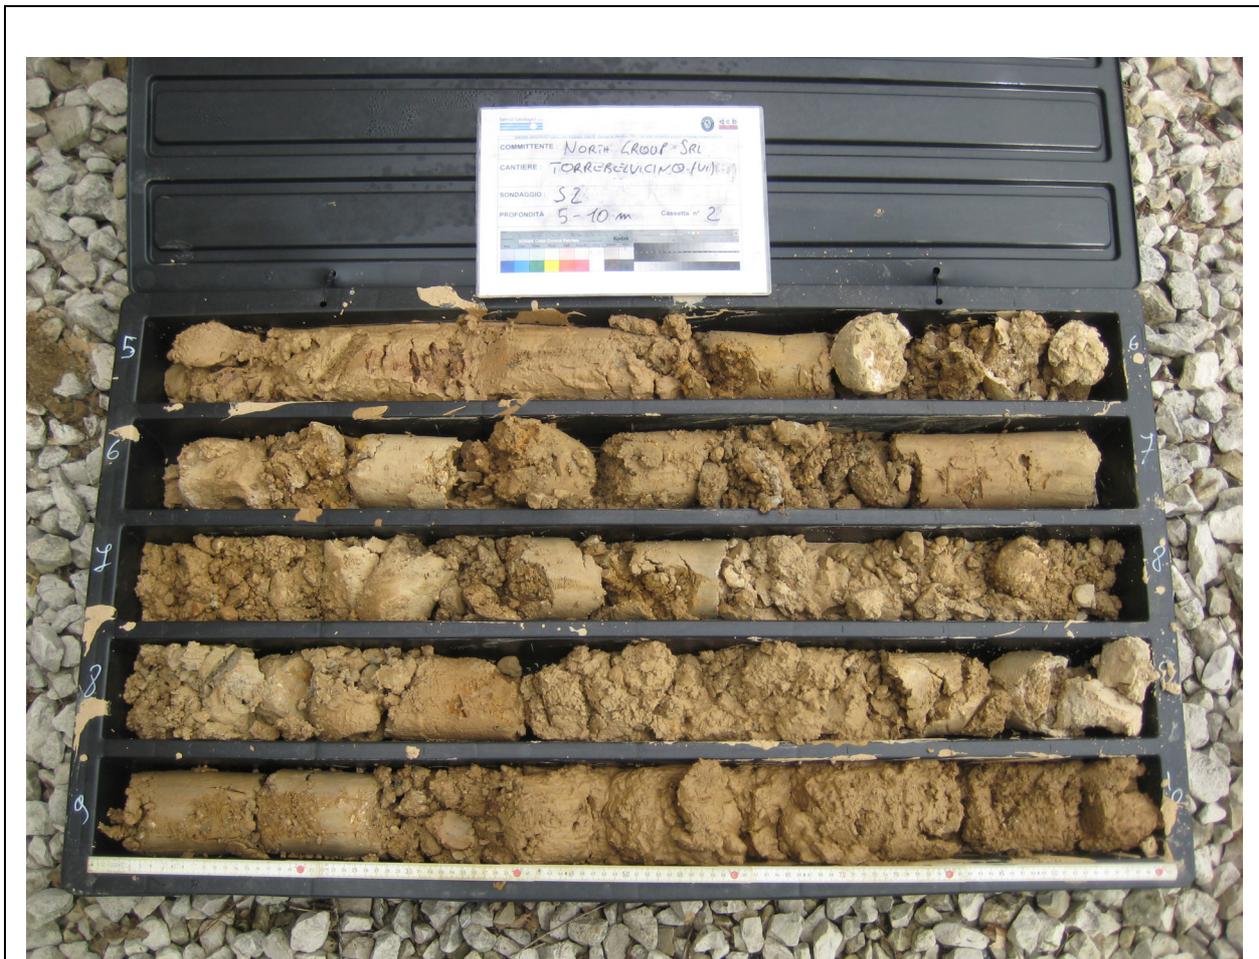
**Sondaggio S2 - Contenuto cassetta catalogatrice (5,00 – 10,00 m)**

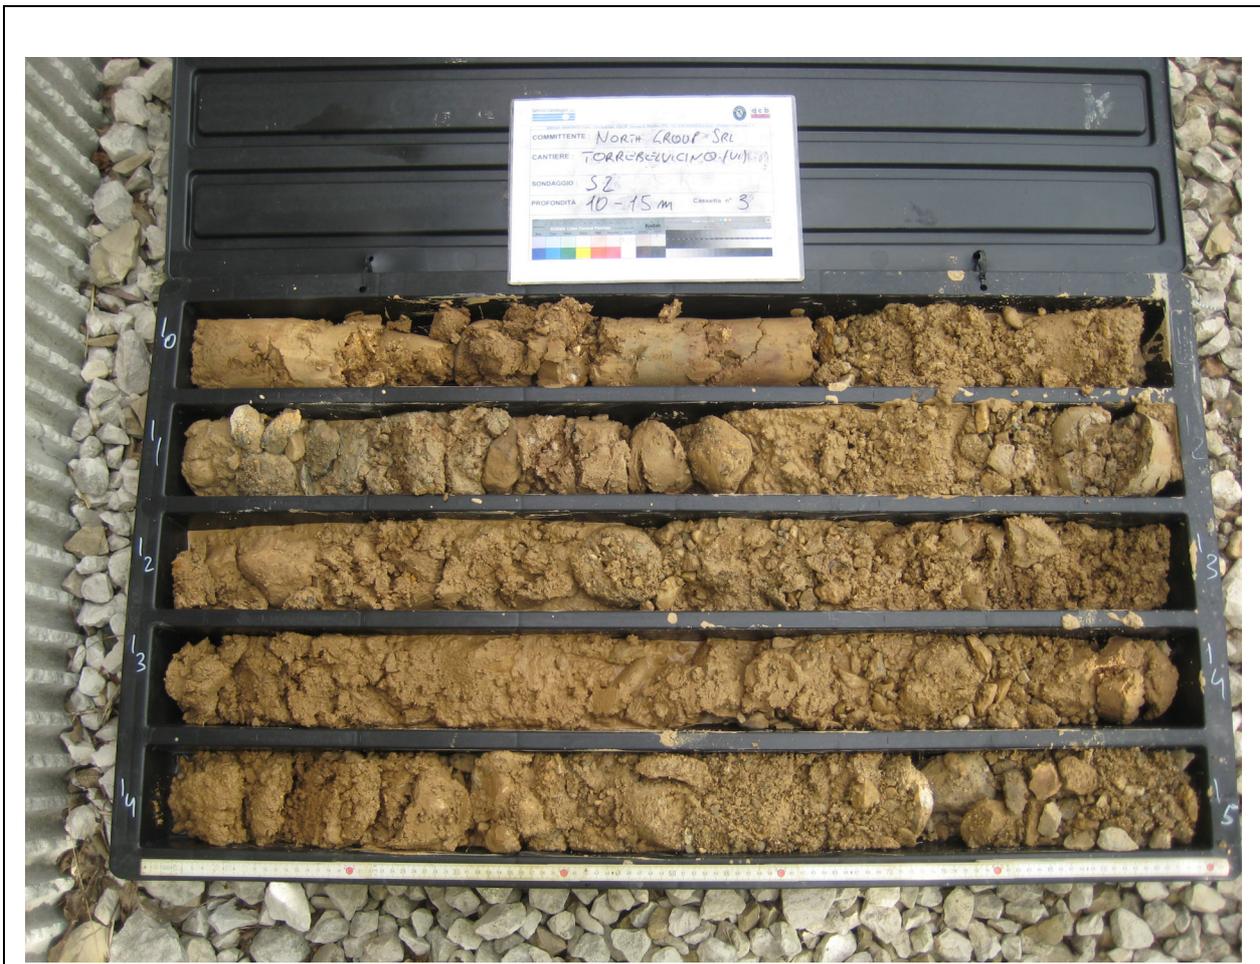
**Sondaggio S2 - Contenuto cassetta catalogatrice (10,00 – 15,00 m)**

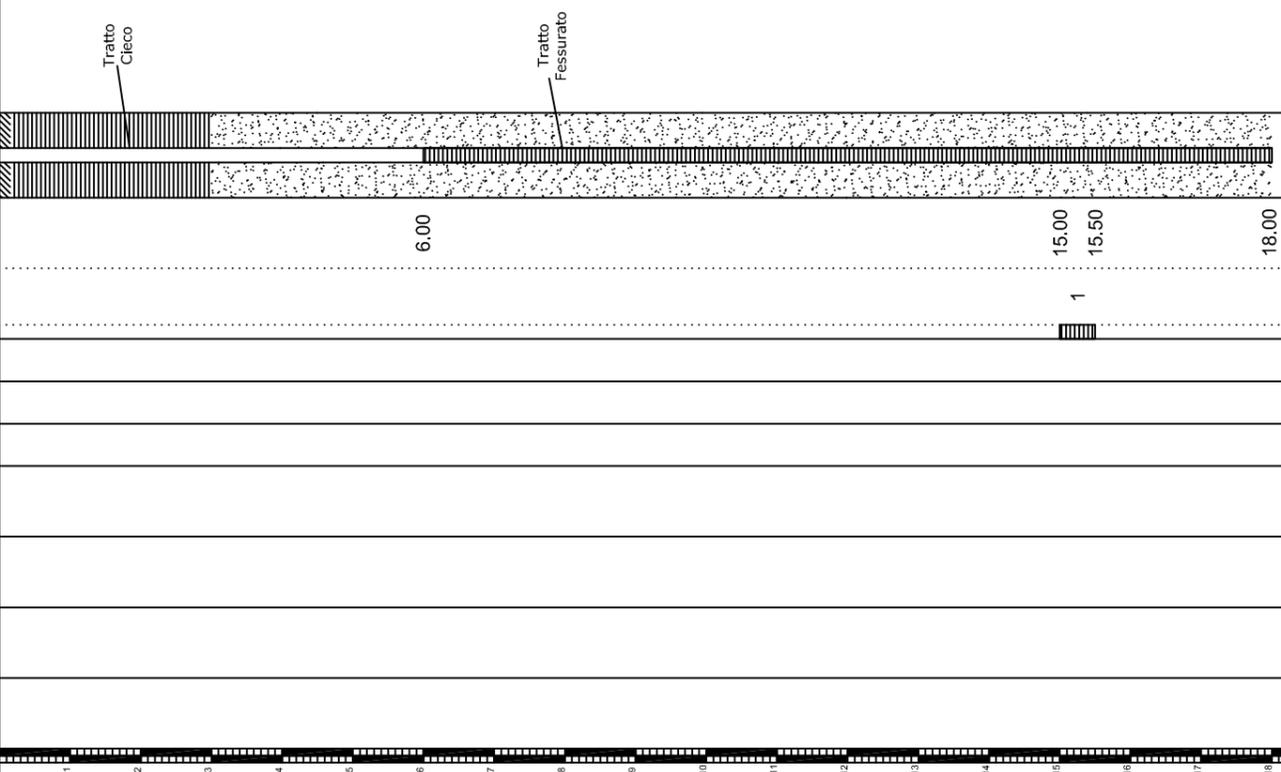
METODO DI PERFORAZIONE Carotaggio Continuo		ATTREZZO DI PERFORAZIONE Carotiere semplice Ø 101 mm	TIPOLOGIA E Ø RIVESTIMENTO Rivestimento Ø 127 mm	DATA 18/05/2020

STRUMENTAZIONE Tubo Aperto PVC 3"		PROVE NUMERO TIPO DIMENSIONE SPEZZONI < 5 cm 5-10 cm > 10 cm	PROFONDITA' m da p.c. 6,00 15,00 15,50 18,00

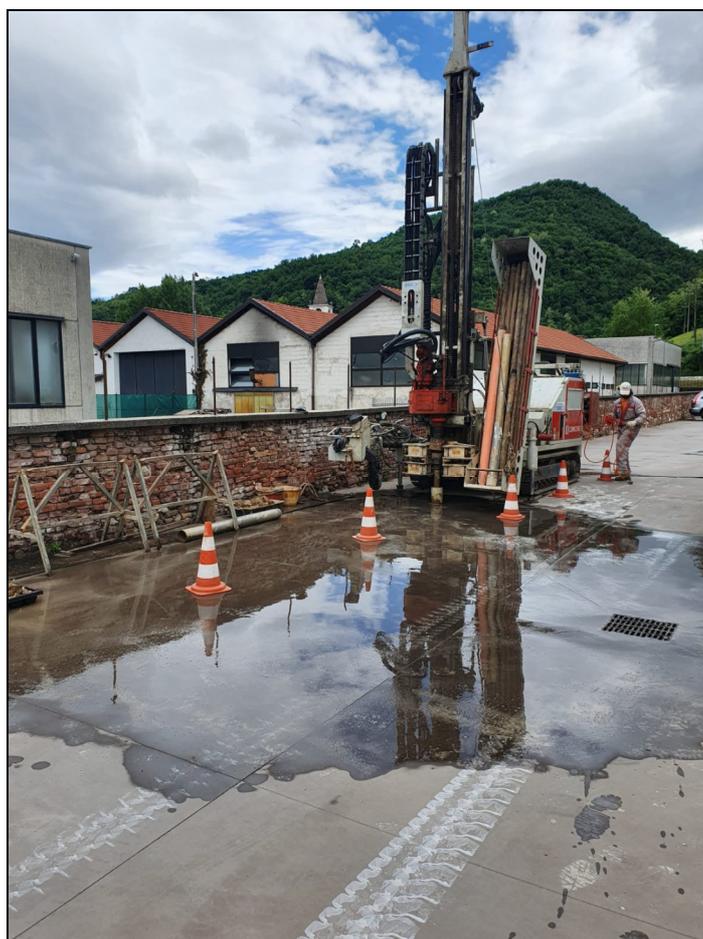
**Piazzamento S3**

<b>CERTIFICATO N°</b>	<b>0248/20</b>	<b>data emissione</b>	<b>20/05/2020</b>	<b>pag. 2/ 6</b>
<b>COMMESSA N°</b>	<b>5151</b>	<b>NORTH GROUP Srl</b>		
<b>CANTIERE</b>	<b>North Group Srl – Via dell’Industria 30 Torrebelvicino (VI)</b>			
<b>TIPO DI PROVA</b>	<b>Sondaggio a carotaggio continuo</b>	<b>ID PROVA</b>	<b>S3</b>

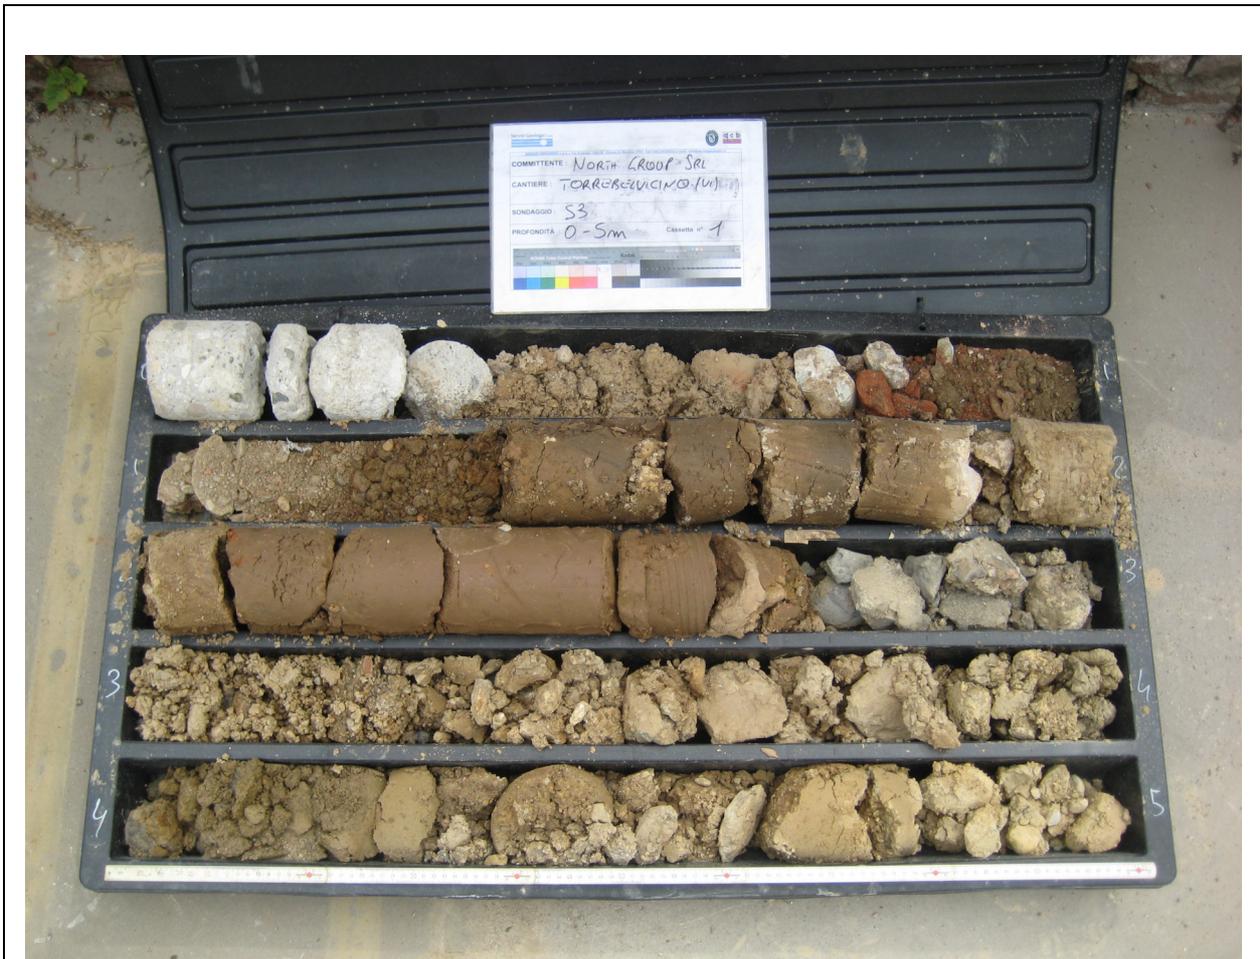
**Sondaggio S3 - Contenuto cassetta catalogatrice (0,00 – 5,00 m)**

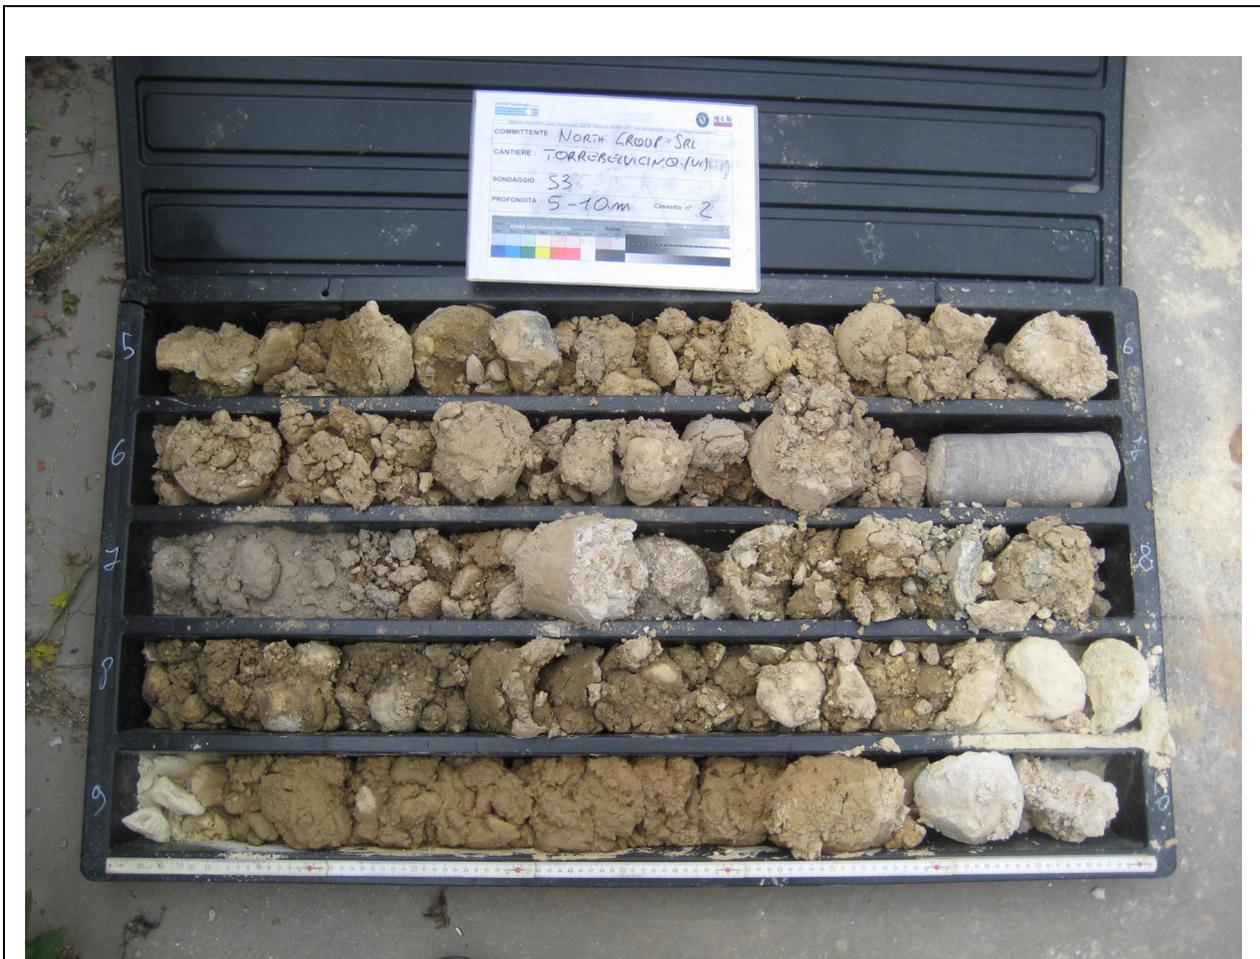
**Sondaggio S3 - Contenuto cassetta catalogatrice (5,00 – 10,00 m)**

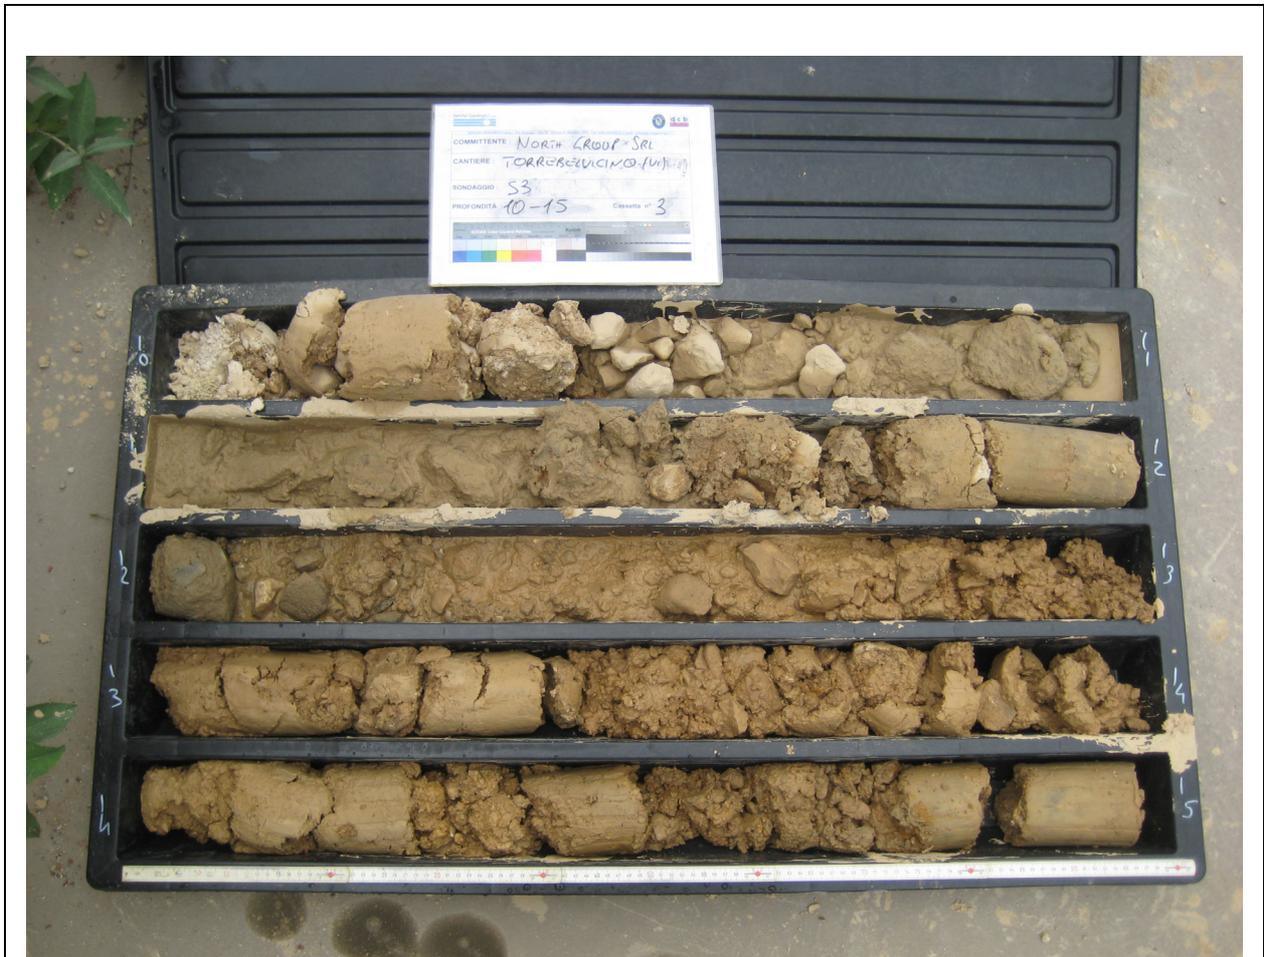
**Sondaggio S3 - Contenuto cassetta catalogatrice (10,00 – 15,00 m)**
