REGIONE VENETO      PROVINCIA DI VICENZA  
**COMUNE DI TORREBELVICINO**

ATTIVITÀ PREVISTE IN RELAZIONE ALLA RICHIESTA DI  
INTEGRAZIONI RELATIVE AL QUADRO IDROGEOLOGICO PER  
PROCEDURA VERIFICA DI ASSOGGETTIBILITÀ (SCREENING) A  
VIA E AIA DITTA NORTH GROUP SRL

**RELAZIONE TECNICA**

<i>Intestatari del progetto</i>	<b>NORTH GROUP Srl</b> <b>Via dell'Industria 30 – Torrebelvicino (VI)</b>
<i>Ubicazione</i>	<b>NORTH GROUP Srl</b> <b>Via dell'Industria 30 – Torrebelvicino (VI)</b>
<i>Data</i>	<b>27 Maggio 2020</b>

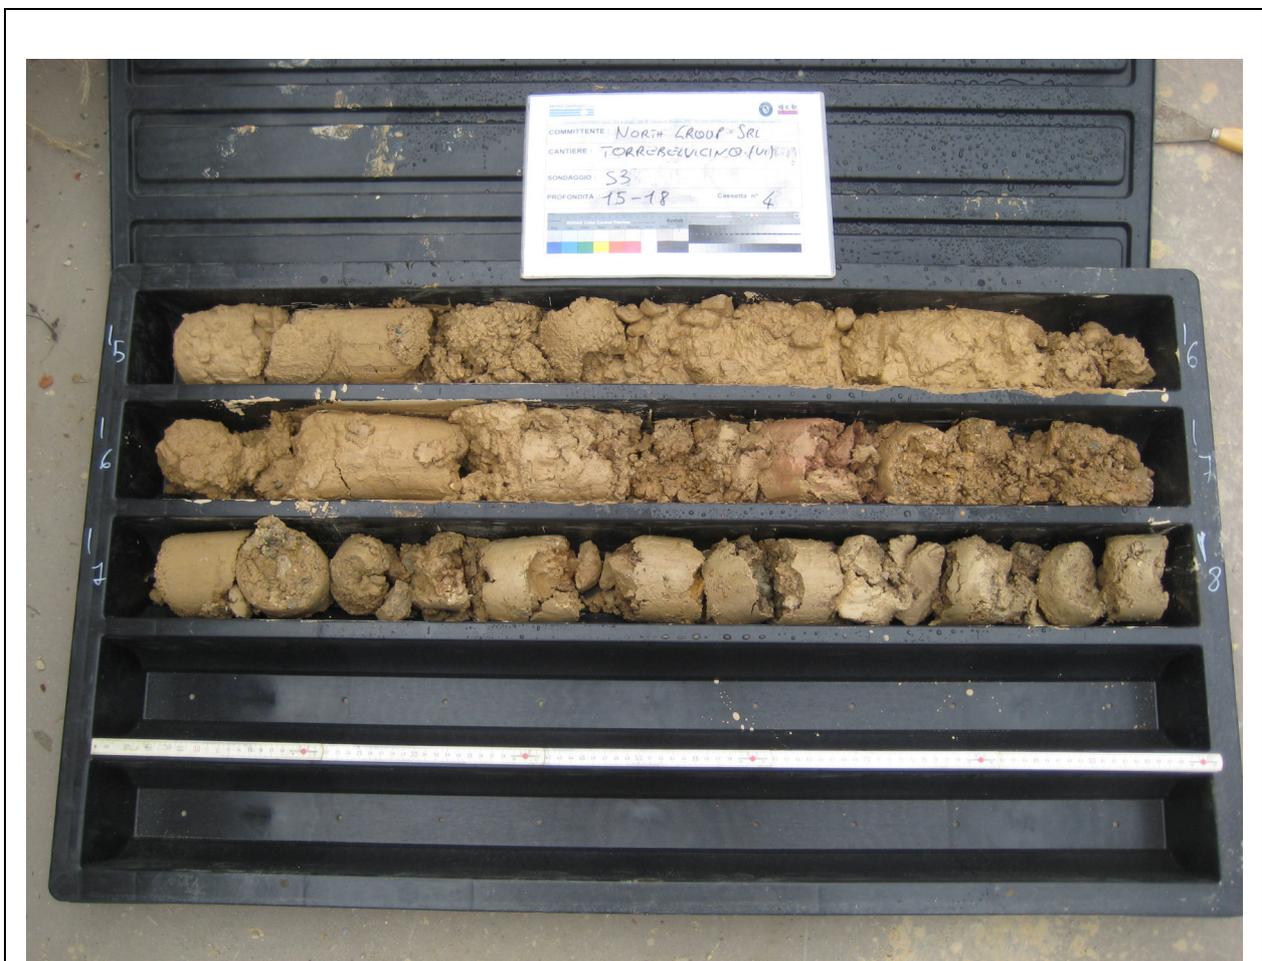
**Sondaggio S3 - Contenuto cassetta catalogatrice (15,00 – 18,00 m)**

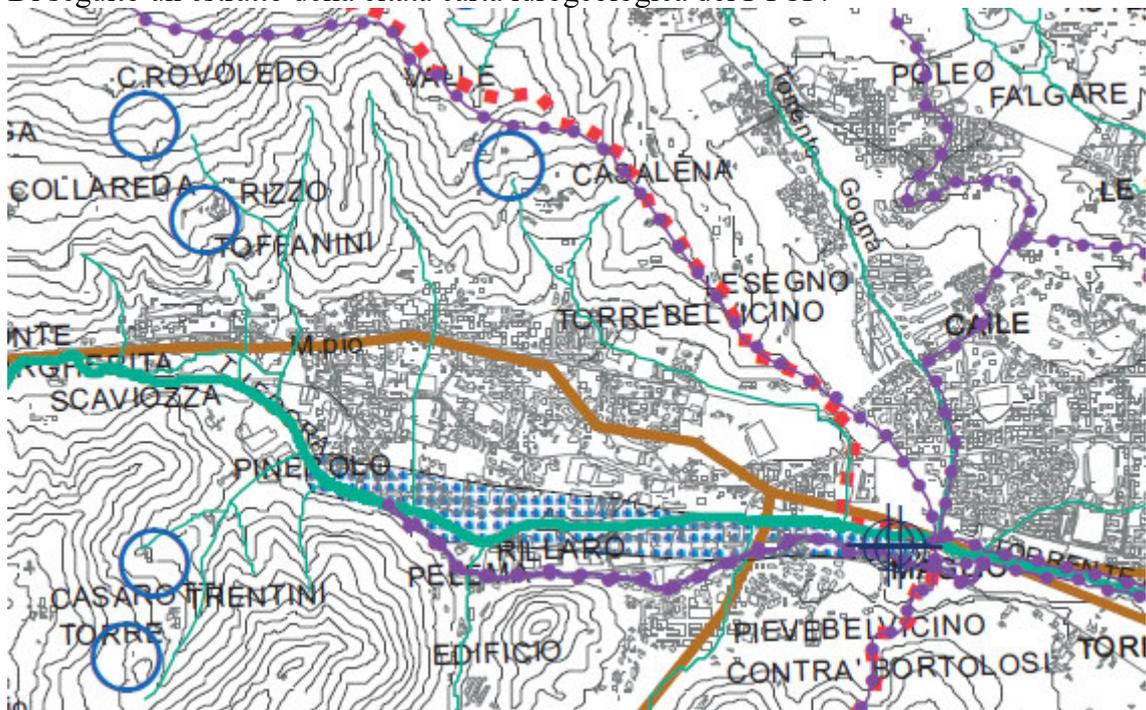
**Estratto PTCP Tav. 2.3 CARTA IDROGEOLOGICA. Si osserva che il sito ricade nelle aree di cattura pozzi relative ai due pozzi presenti, in comune di Torrebelvicino, a Est**

Si osserva che il sito ricade nelle aree di cattura pozzi relative ai due pozzi presenti, in comune di Torrebelvicino, a Est (legenda nella pagina successiva)

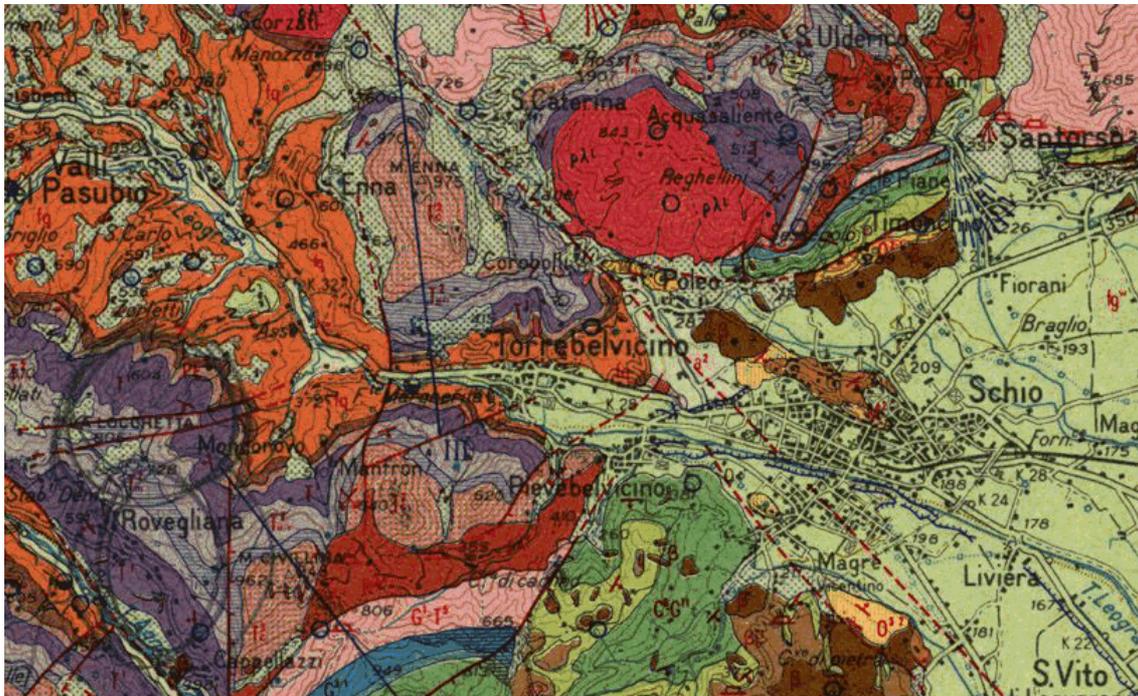
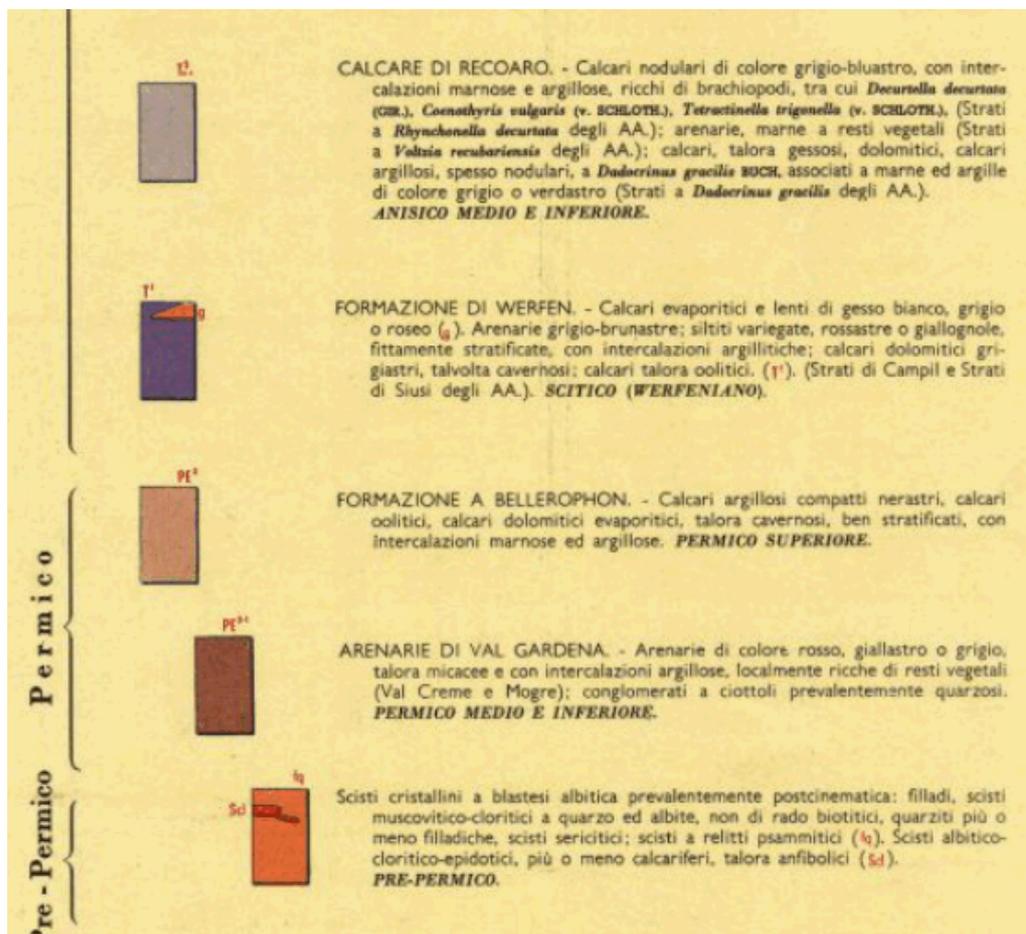
Inquadramento geologico – Estratta carta geologica 1:100.000 (F. 36 – Schio).

Pur trattandosi di una cartografia a piccola scala (peraltro particolarmente datata), si osserva subito una notevole complessità dell'intorno del sito dove si ha il contatto tra formazioni rocciose prequaternarie e materiali di fondovalle sciolti.

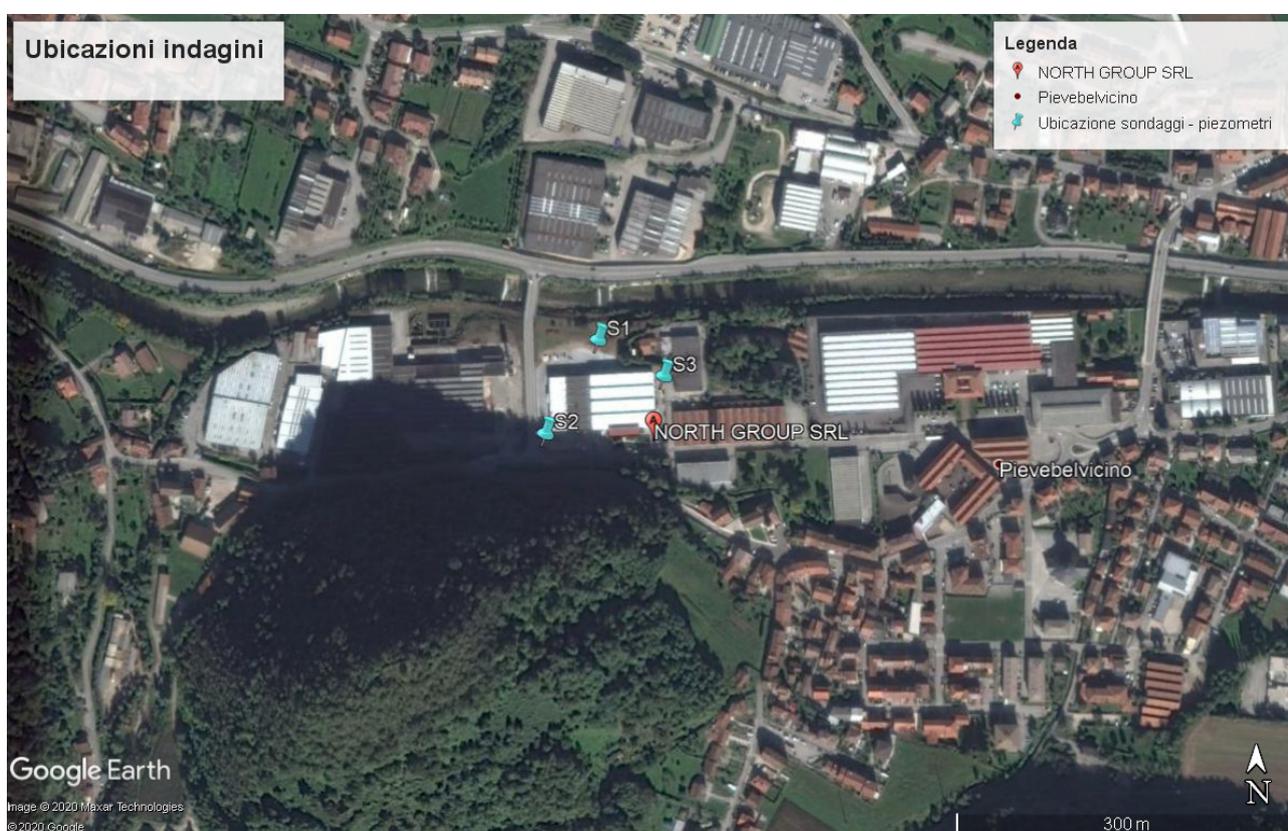
***Ubicazione carotaggi continui completati a piezometro (per i dettagli si rimanda al report sulle indagini in situ).***

I piezometri sono stati completati e protetti in modo da poter ripetere le misurazioni.

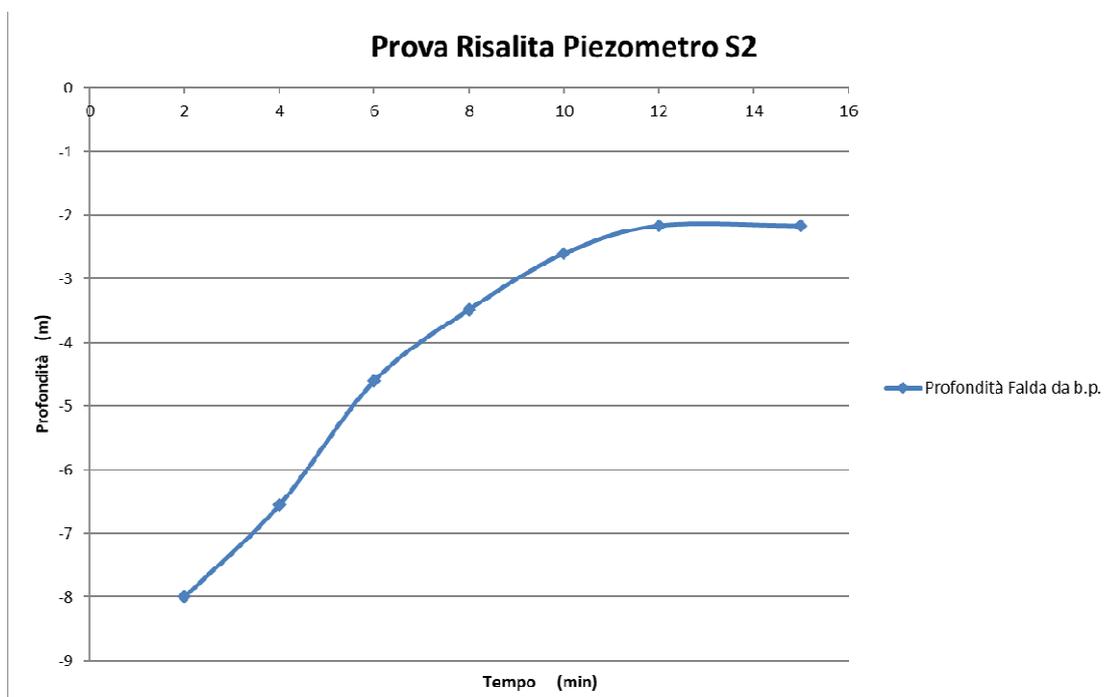
Si sottolinea (vedasi grafico) che anche su questo piezometro la risalita è rapida (12 minuti per ritornare al livello statico), dato che conferma la presenza di alimentazione dell'acquifero.

#### **Risalita del livello piezometrico a seguito di "svuotamento" del piezometro 2.**

In generale, risulta che l'acquifero è alimentato con continuità, come dimostrano i rapidi tempi di riequilibrio.

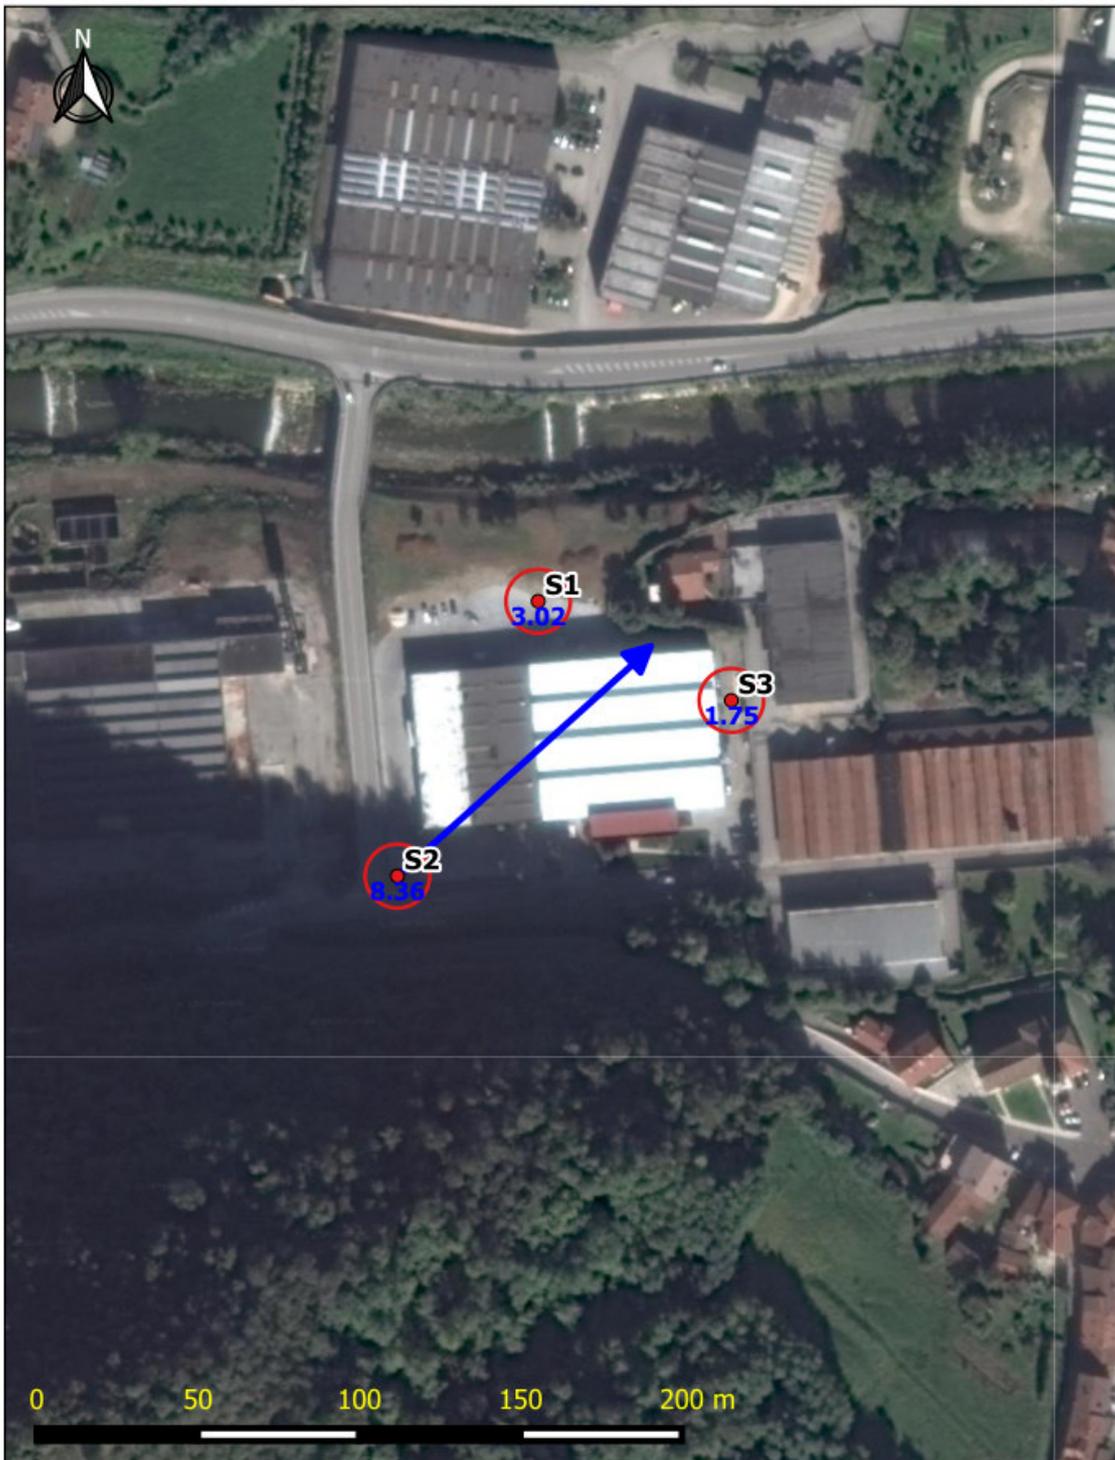
<b>Sondaggio</b>	<b>Soggiacenza (m da b.p.)</b>	<b>Quota relativa (m)</b>
S1 (lato Leogra)	-6,98	3,02
S2 (lato montagna)	-1,64	8,36
S3 (lato Est)	-8,15	1,75

**Misure piezometriche del 21 maggio 2020 e direzione generale di deflusso.**

Da cui risulta immediatamente evidente, un deflusso dal rilievo montuoso al corso d'acqua.
