COMUNE DI BRENDOLA

PIANO DI RISANAMENTO ACUSTICO

Relazione tecnico descrittiva

NUOVA
TIR.FE
snc

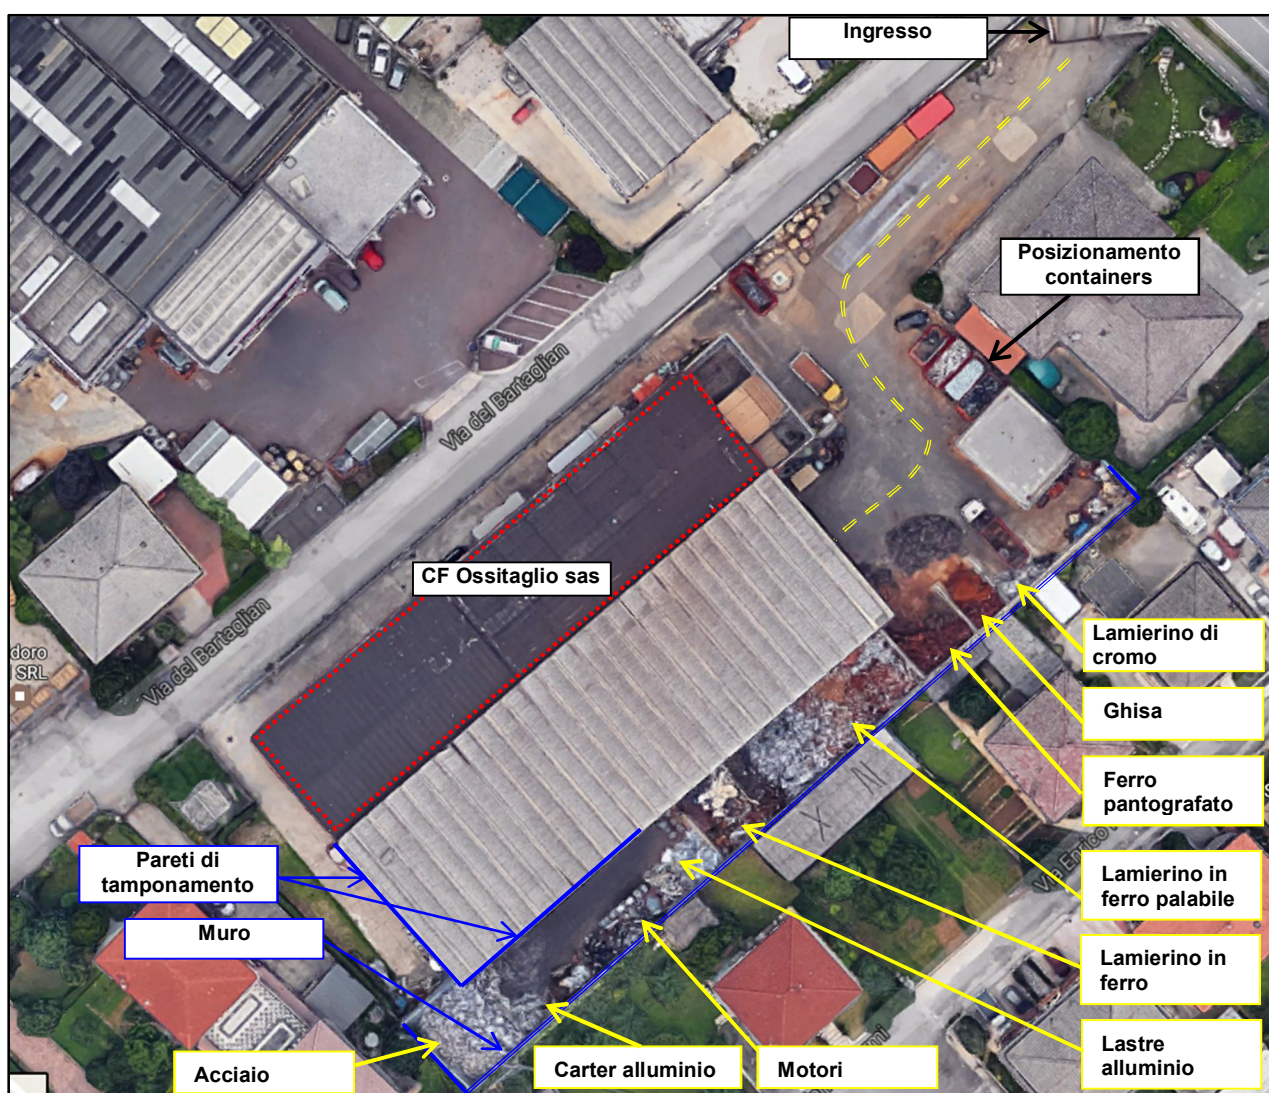
Fig.2: Fotografia aerea con individuazione elementi di indagine e collocazione dei materiali

A seguire una fotografia aerea con indicazione grafica delle aree di stoccaggio esterne. Ulteriori dettagli sono riportati nel lay-out allegato.

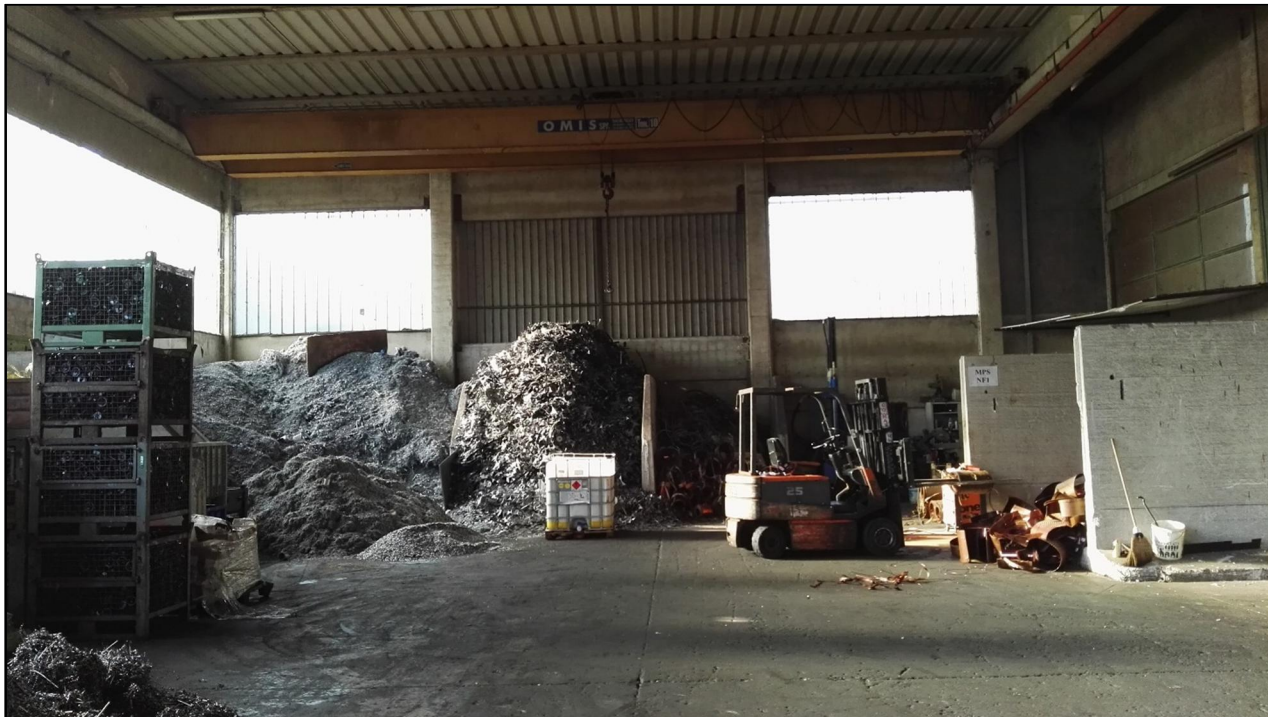
Foto n.1: Fondo del capannone – parete rivolta a sud-ovest e inizio parete rivolta a sud-est

Il capannone ha 2 lati chiusi – dotati dunque di pareti - (lato nord ovest in adiacenza con il capannone della ditta CF Ossitaglio sas e lato sud ovest), un lato aperto (lato nord est per ingresso mezzi) e un lato chiuso (lato sud est) per meno di metà dell'intera lunghezza.

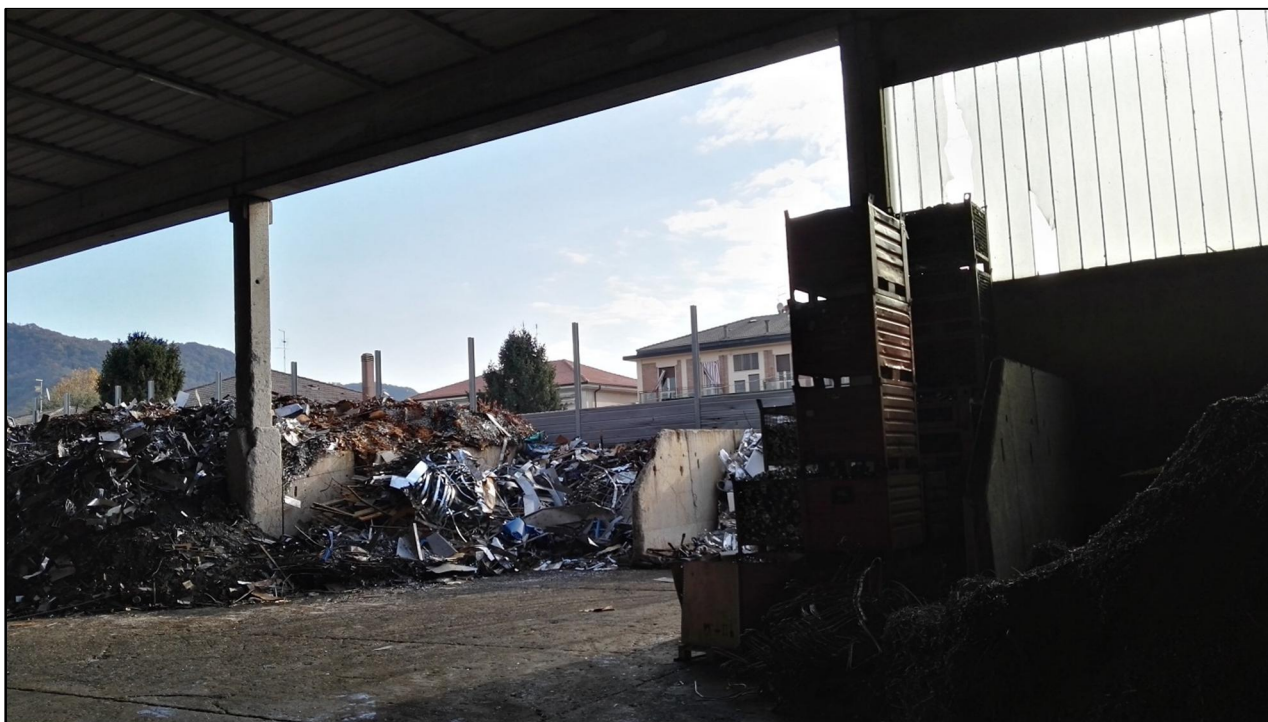
Foto n.2: Lato tettoia rivolto a sud-est (porzione aperta a destra e porzione chiusa a sinistra)

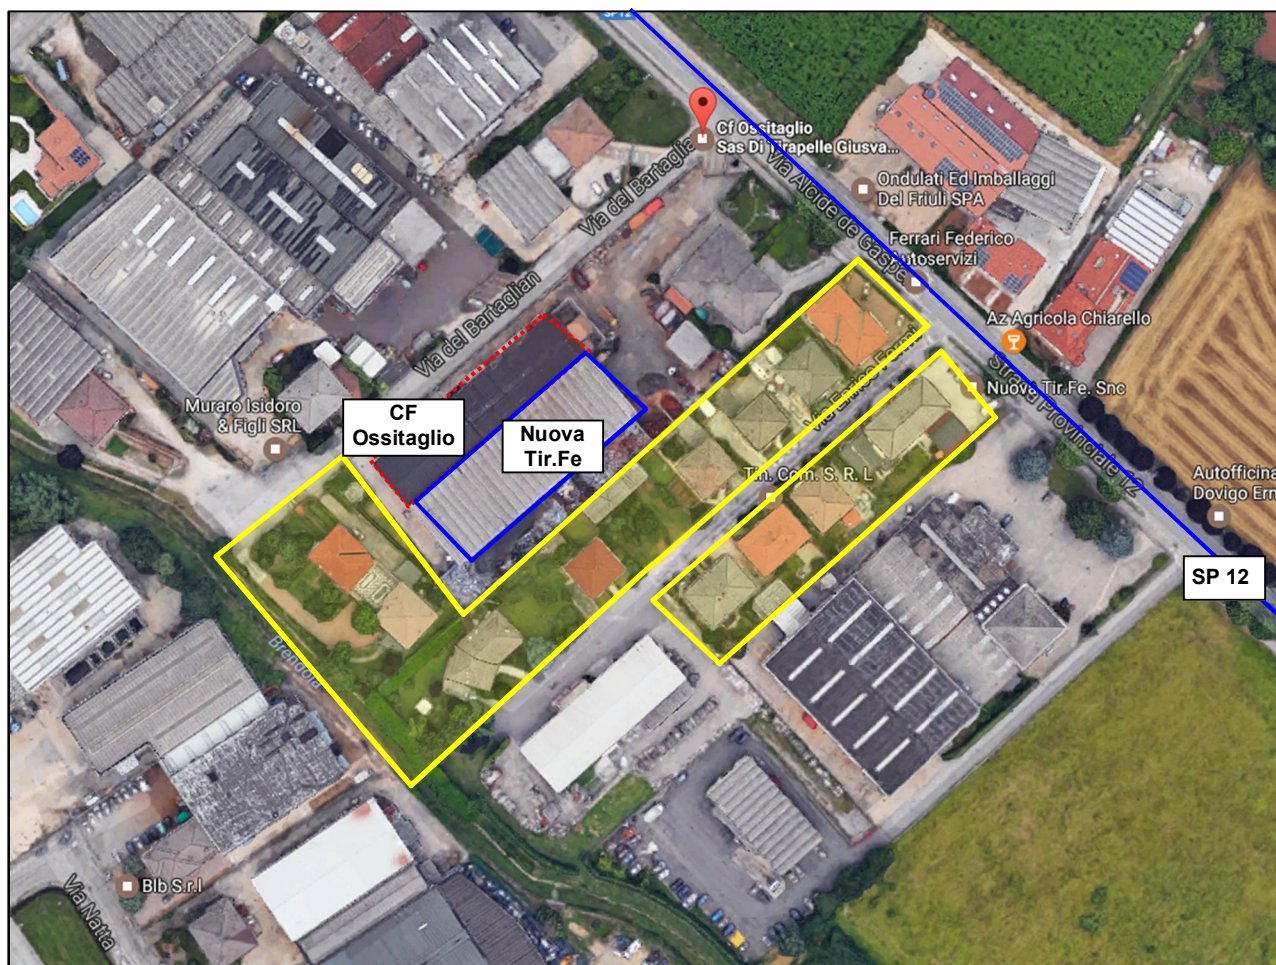
Fig.3: Fotografia aerea con individuazione ditta, ditta in adiacenza (CF Ossitaglio) e area residenziale limitrofa in cui sono collocati i ricettori oggetto di indagine

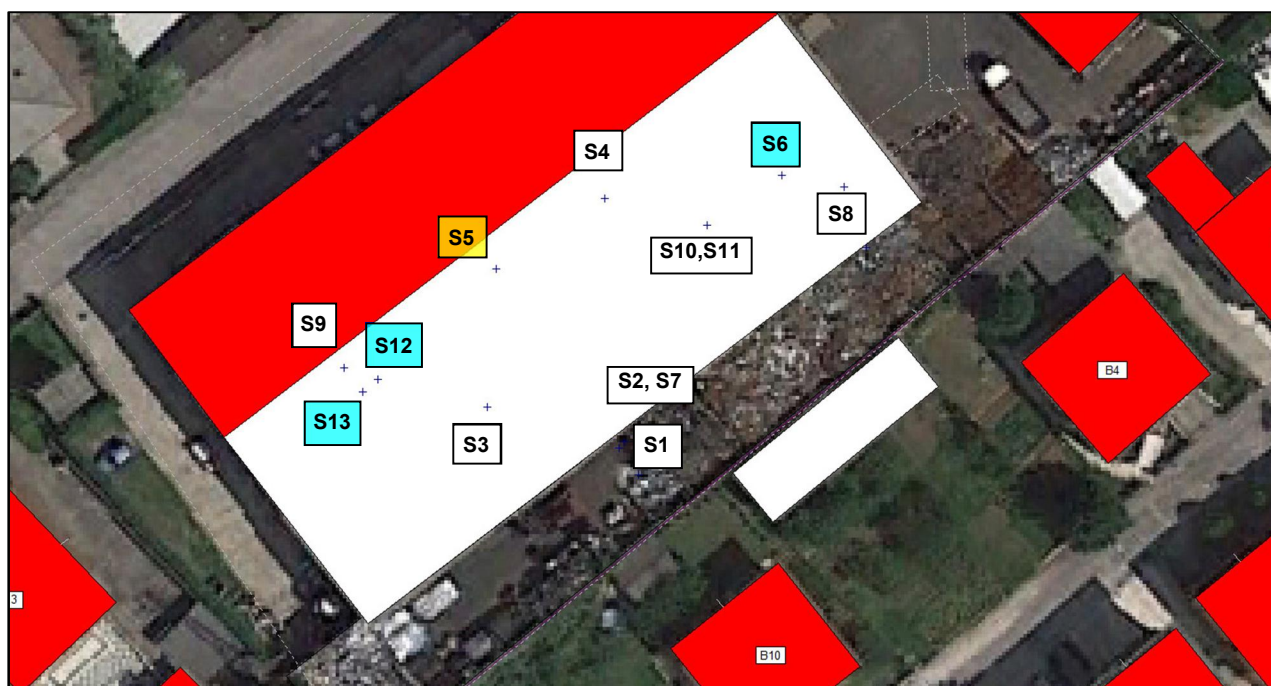
Fig.8: Posizionamento delle sorgenti considerate nell'analisi dell'impatto

Si riporta un estratto di progetto in cui si vedono le croci che costituiscono le sorgenti con relativa codifica.
