## STUDIO PRELIMINARE AMBIENTALE

### ALLEGATO 5

## SCOLO FRASSENELLA

Impianto di depurazione reflui produttivi

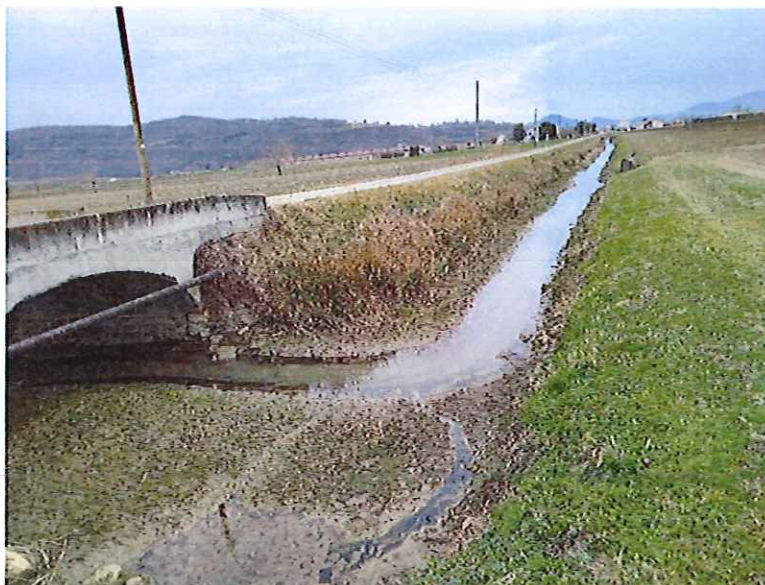
FOTO N° 2 : attraversamento di via Palù del primo affluente da monte succitato, e prosecuzione dello Scolo Frassenella a valle della strada comunale.

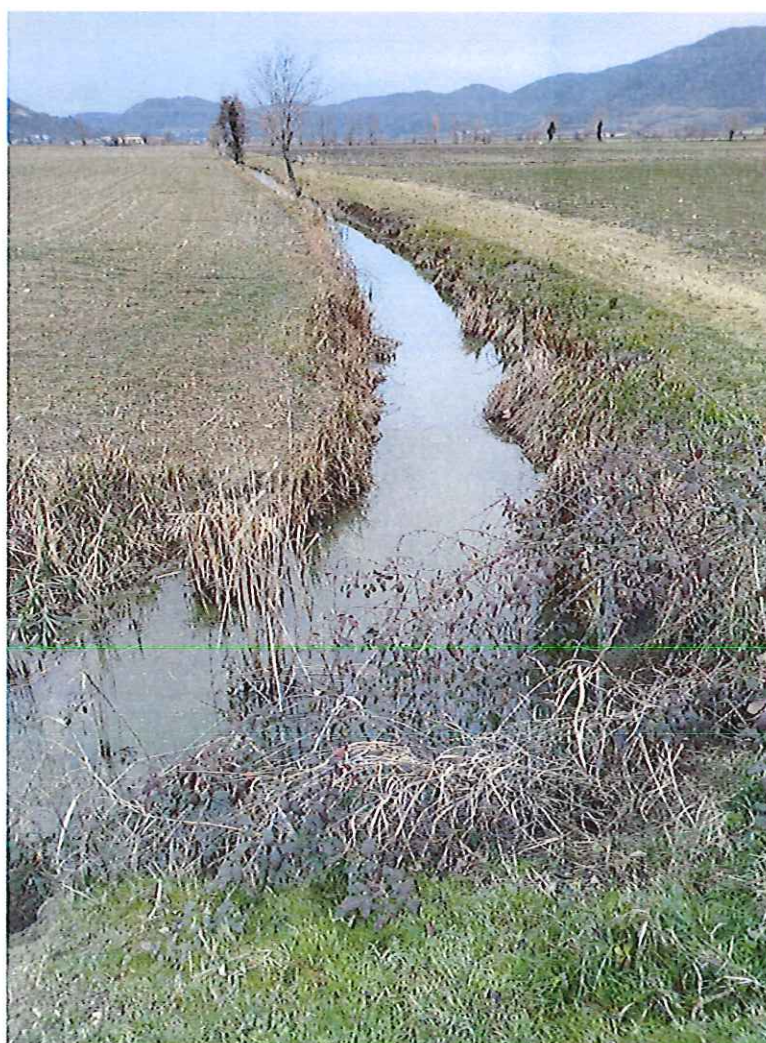
FOTO N° 3 : altro affluente da monte con deviazione all'altezza di via Palù verso il nodo idraulico di cui alla foto precedente.

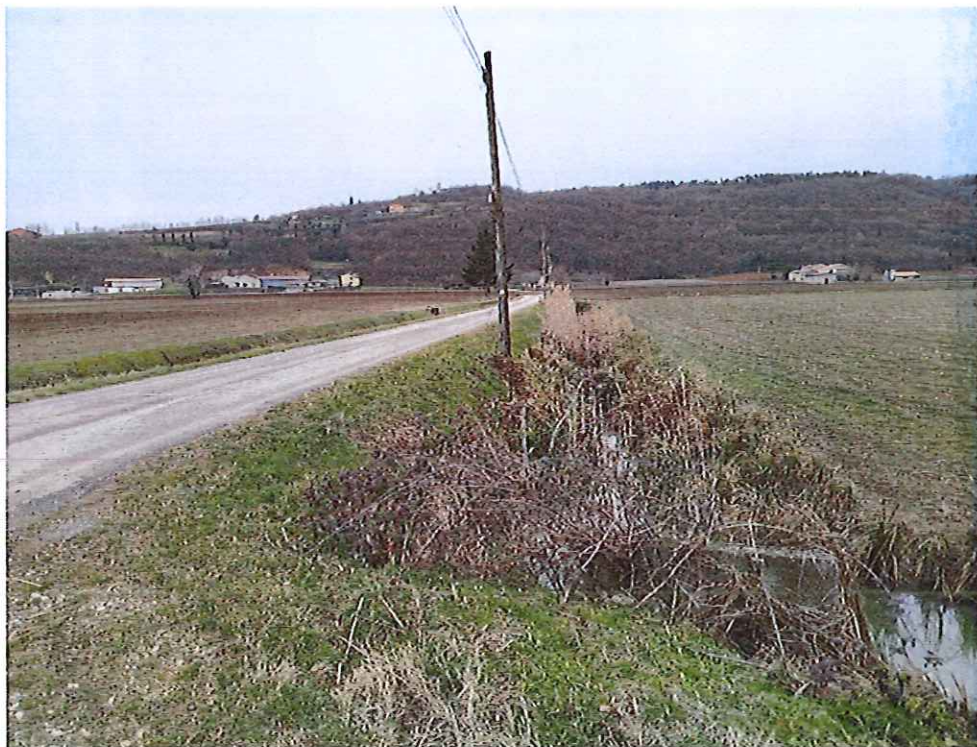
FOTO N° 4 : panoramica verso ovest con visibili, l'affluente della foto n° 3 che devia costeggiando la strada sino al nodo idraulico summenzionato e, sullo sfondo, il versante collinare posto a nord dell'abitato di Orgiano, dalla cui dorsale trae origine, in località Castello, lo Scolo Frassenella di interesse.

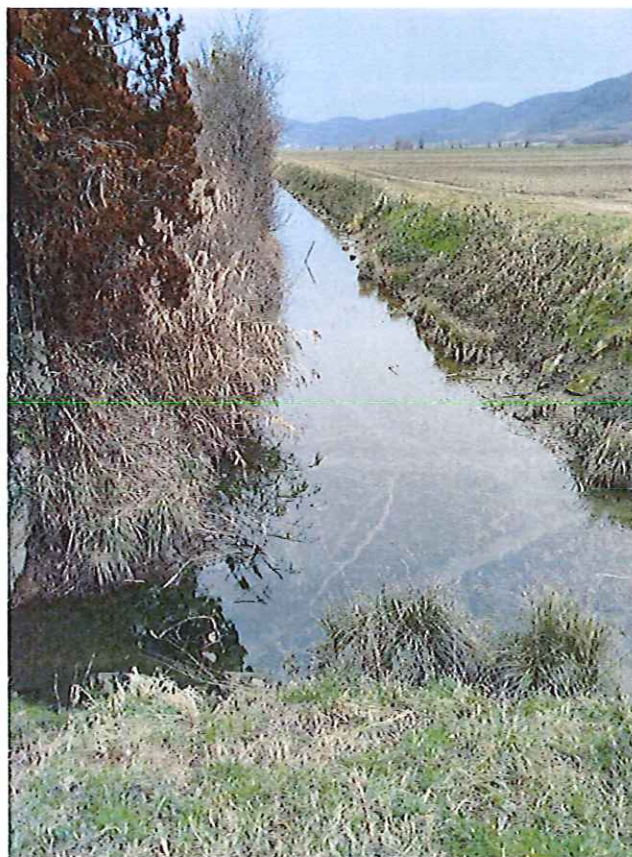
FOTO N° 5 : veduta da via Palù dell'innesto dello Scolo Vanezza, immediatamente ad est della località Casa Polcastro.

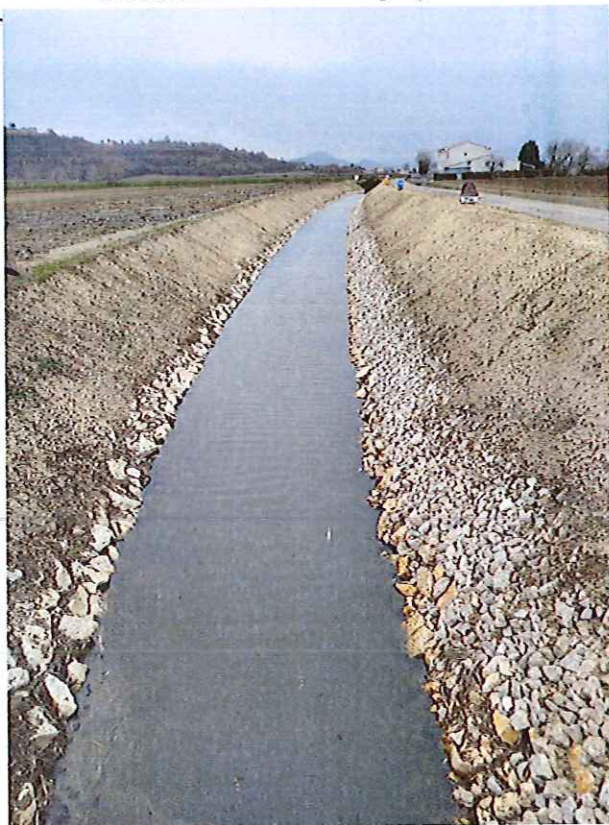
FOTO N° 6 : panoramica del ramo del corso d'acqua che si sviluppa a monte di via Palù, oggetto di un recente intervento di risezionamento, pulizia del fondo e di sistemazione.

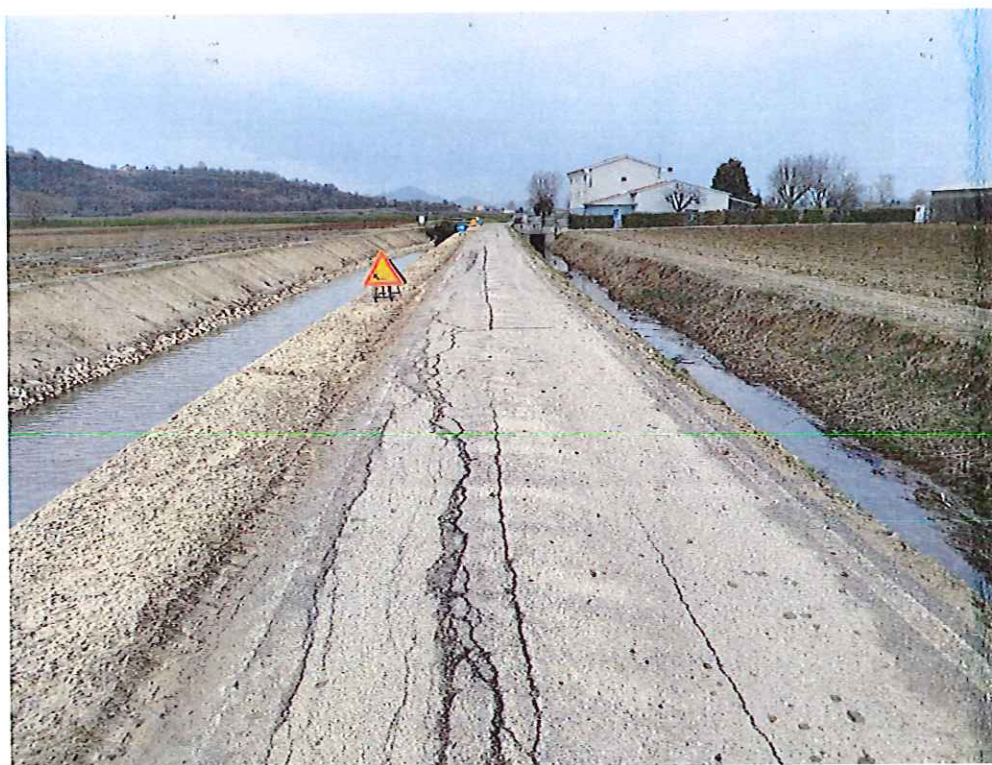
FOTO N° 7 : veduta dei due rami dello Scolo Frassenella che proseguono parallelamente alla strada comunale succitata verso est.

Il primo tratto, della lunghezza di circa **1100 m**, segue l'andamento di via Palù in comune di Orgiano, disponendosi con due rami parallelamente al sedime viario : in tale settore, come si evince dalla documentazione fotografica riportata in calce al presente elaborato, riceve da monte gli apporti dello Scolo Degora di Orgiano e di una seconda direttrice di deflusso monte - valle, mentre all'altezza della località Case Polcastro, dello Scolo Vanezza.

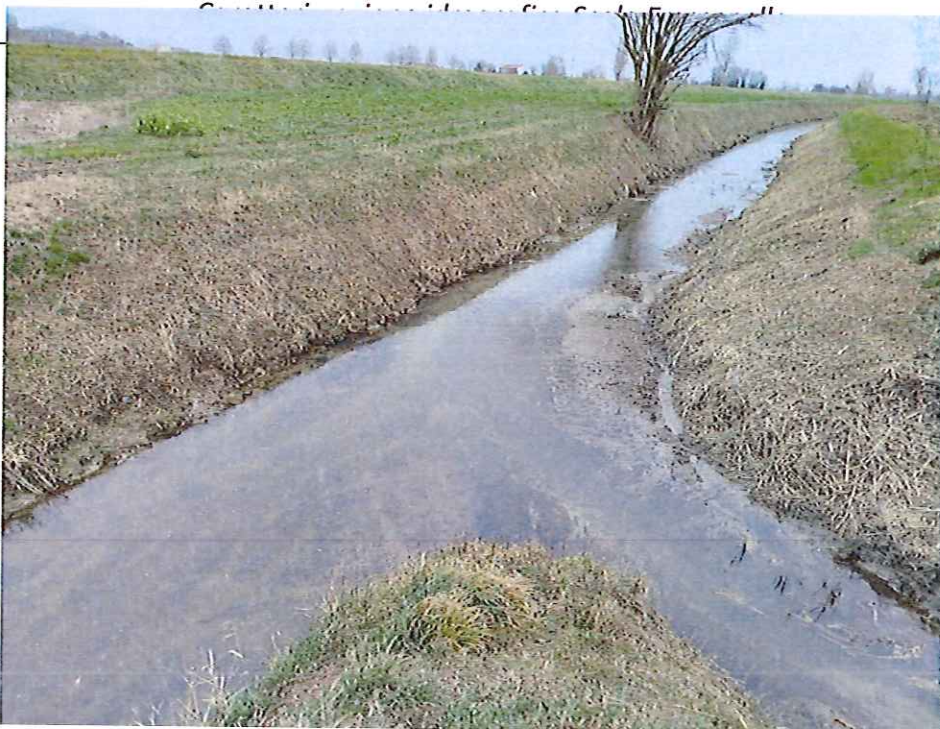
**FOTO N° 8** : confluenza dei due rami di cui alla foto precedente in un unico tracciato a circa 150 m ad est dal termine di via Palù; in sinistra foto è visibile il rilevato arginale del vicino Scolo Lione.

A circa 150 m ad est del termine di via Palù, i due rami indicati confluiscono in un unico percorso, che si sviluppa all'incirca parallelo al tracciato dello Scolo Liona, in destra idrografica di quest'ultimo.

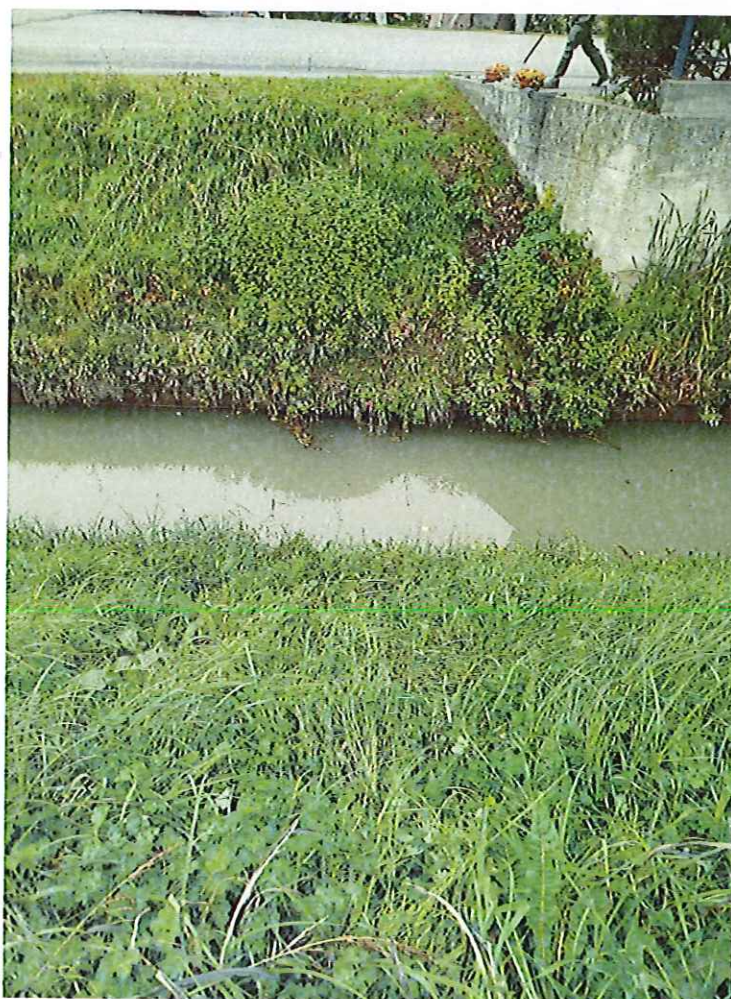
**FOTO N° 9** : tratto dello Scolo in attraversamento dell'abitato di Sossano oggetto di intervento di sistemazione nel 2005, con inserimento alla base di una sezione canalizzata prefabbricata delle dimensioni interne di 3.5 m x 1.5 m (h), e sponde laterali in terra.

- tratta posta immediatamente a monte del ponte di via S. Sepolcro della lunghezza di circa 150 m, approfondita di 90 cm con posa in opera di manufatti prefabbricati in cls armato e vibrato con sezione ad U delle dimensioni interne di 3.5 m x 1.5 m (h);

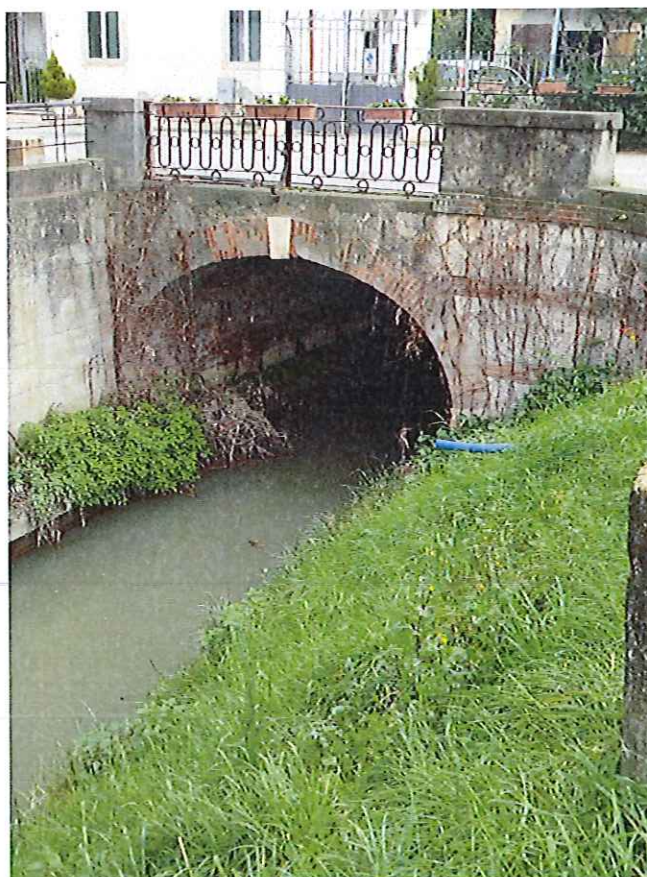
**FOTO N° 10 :** veduta del ponte di via S. Sepolcro, interessato da lavori di consolidamento fondazionale a seguito di scalzamento del fondo alveo nel 2005.

- consolidamento del ponte di via S. Sepolcro mediante irrigidimento delle fondazioni con la tecnica del jet – grouting, con profondità di 2.0 m e diametro medio di 60 cm per ogni colonna, e successivo getto della platea di fondazione;

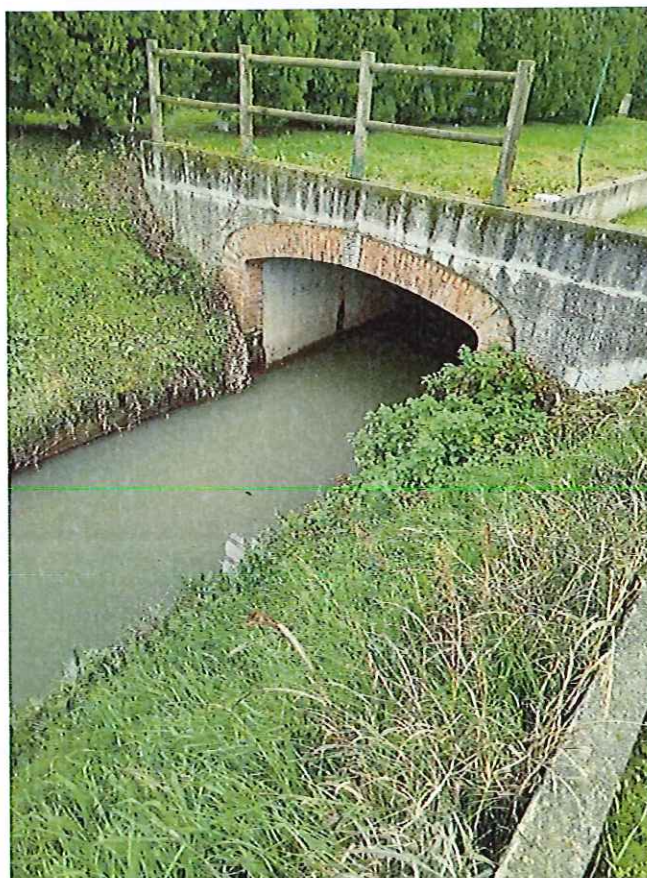
**FOTO N° 11 :** veduta del ponticello in corrispondenza del passaggio fra il settore tombinato a monte proveniente dal ponte di via S. Sepolcro ed il successivo tratto a cielo aperto con sponde in terra e parte basale sempre con canale prefabbricata delle dimensioni di 3.5 m x 1.5 m.

- settore immediatamente a valle del ponte, eseguito a sezione chiusa, con manufatto delle dimensioni interne di 3.5 m x 3.0 m (h), dello sviluppo di 40 m;

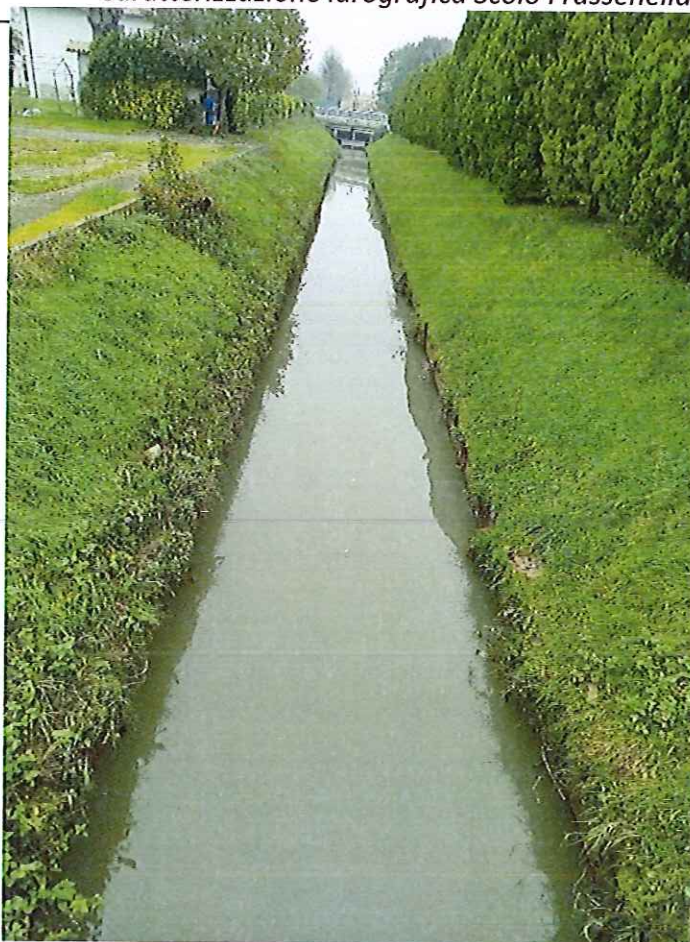
FOTO N° 12 : panoramica verso valle del tratto canalizzato di cui alla foto precedente, con visibile sullo sfondo il ponte lungo la S.P. "Berico – Euganea".

- tratto ulteriore dello sviluppo di 140 m sino al ponte lungo la S.P. "Berico – Euganea", sempre con sezione rettangolare prefabbricata delle dimensioni interne di 3.5 m x 1.5 m (h), fino a raccordarsi ai piedritti dello stesso ponte;

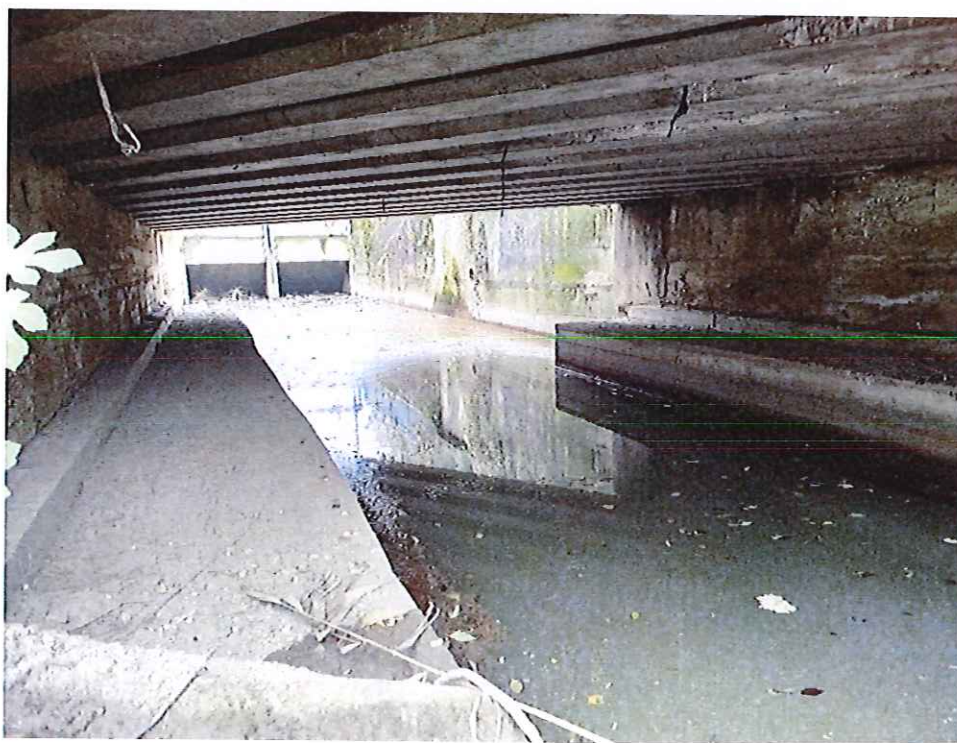
FOTO N° 13 : veduta della parte sottostante al ponte della S.P. "Berico – Euganea" oggetto di realizzazione di una platea di fondazione e di rinforzi basali delle spalle : sullo sfondo, la camera di "calma" e la paratoia di regolazione della botte a sifone che sottopassa il canale LEB.

- esecuzione di una platea di fondazione al di sotto del ponte dello spessore di 30 cm.

A valle del ponte è presente una botte a sifone sottopassante il canale LEB, che in tale zona è contraddistinto da una sezione rettangolare delle dimensioni interne di 5.5 m x 3.8 m (h); tale botte è preceduta e seguita da due camere, ed è caratterizzata da un'altezza di 3.0 m e da un dislivello fra l'ingresso a monte e la base del sifone stesso di circa 3.3 m.

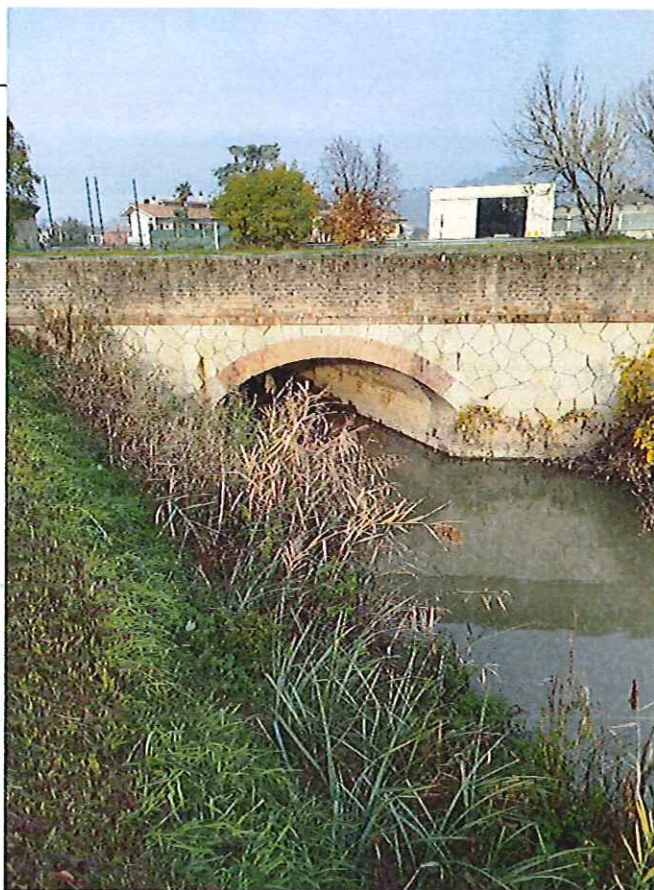
**FOTO N° 14 :** panoramica del ponte di via Liona con rivestimento in lastre di pietrame e con parti in muratura di laterizio, costituente lo sbocco della botte a sifone di cui alla foto precedente.

Lo sbocco della botte a sifone descritta è rappresentato proprio dal ponte di via Liona, con dislivello fra il sedime viario e la sommità della platea di fondazione di circa 4.0 m, e con larghezza interna sempre di 4.0 m; detto ponte, presenta una struttura in conglomerato cementizio rivestita in lastre di pietrame, e con volta in laterizio.

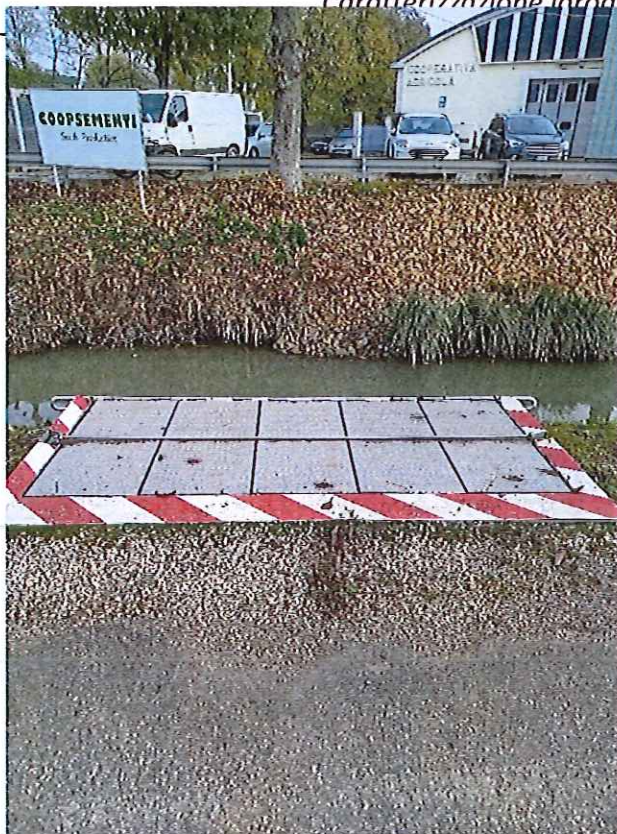
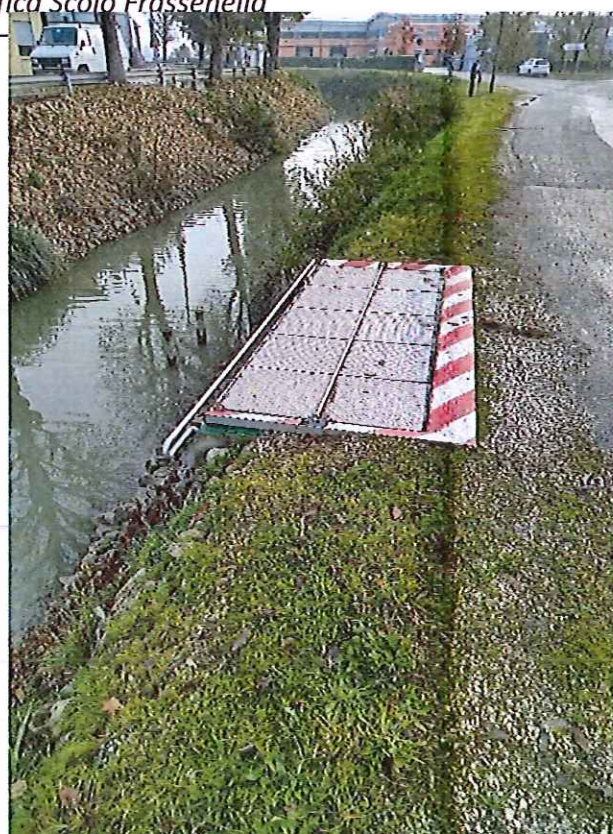
FOTO N° 16 - 17 : veduta della sezione n° 1' di rilievo posta in corrispondenza dell'opera di presa dallo Scolo Frassenella della Ditta, oggetto di rifacimento nel 2017.

Alla distanza di circa 16 m dalla spalla del ponte di via Liona, in destra idrografica a ridosso di via Mottolo, è presente l'opera di presa della Ditta, oggetto di rifacimento nel 2017 per conseguire un miglioramento tecnologico – impiantistico e per la sicurezza delle maestranze addette alla manutenzione che vengono ad operare ora direttamente dal ciglio spondale e non più dal fondo alveo.

Dal rilievo planaltimetrico si è dedotto, che la sezione di riferimento per la derivazione, è la n° 1', caratterizzata da sponde con rivestimento in pietrame sciolto localmente misto a terra e da fondo in terra; pertanto, si determina una scabrezza equivalente con la relazione :

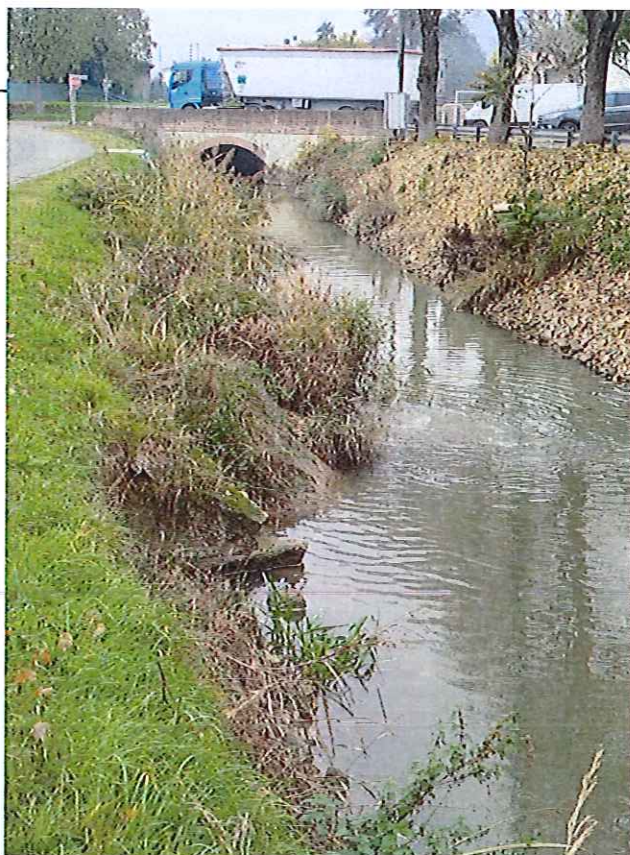
**FOTO N° 19 :** panoramica dello Scolo Frassenella all'altezza dei due scarichi, quello più lontano di natura produttiva della Ditta Coelsanus S.p.A., quello più vicino proveniente da altra Azienda.

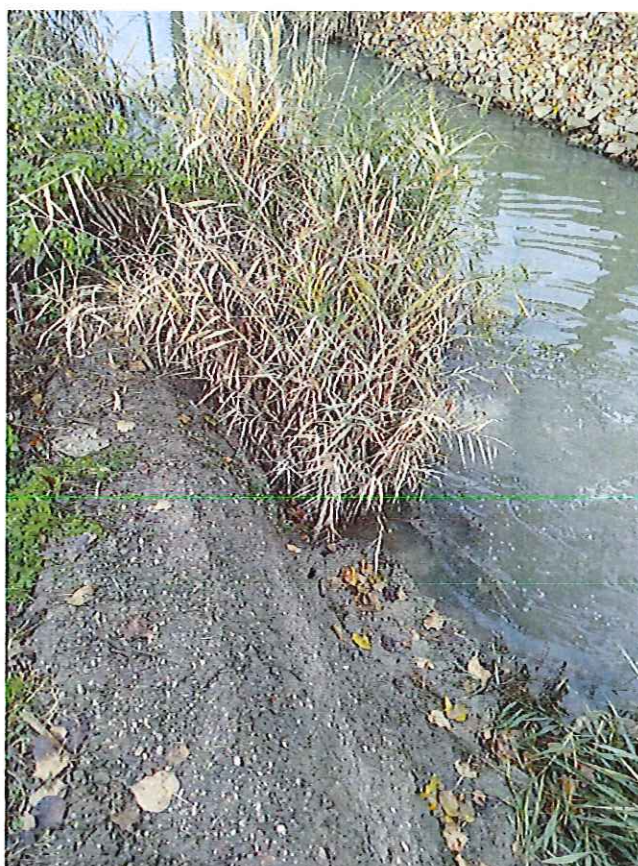
**FOTO N° 20 :** sbocco dello scarico delle acque produttive depurate con tubazione in PVC D = 400 mm nascosto dai cespugli spondali, con visibile in primo piano la cappa di calcestruzzo realizzata a protezione nei riguardi dei fenomeni erosivi della sponda.

Lo scarico delle acque reflue produttive depurate con tubazione D = 400 mm in PVC, è stato invece oggetto di spostamento verso monte di circa 3 m rispetto alla posizione originaria, per allontanarlo da quello di un'altra Ditta, autorizzato dal Consorzio di Bonifica Euganeo nel 2008 : per detto scarico, come già accennato in precedenza, è stata rilasciata dallo stesso Consorzio una concessione trentennale.

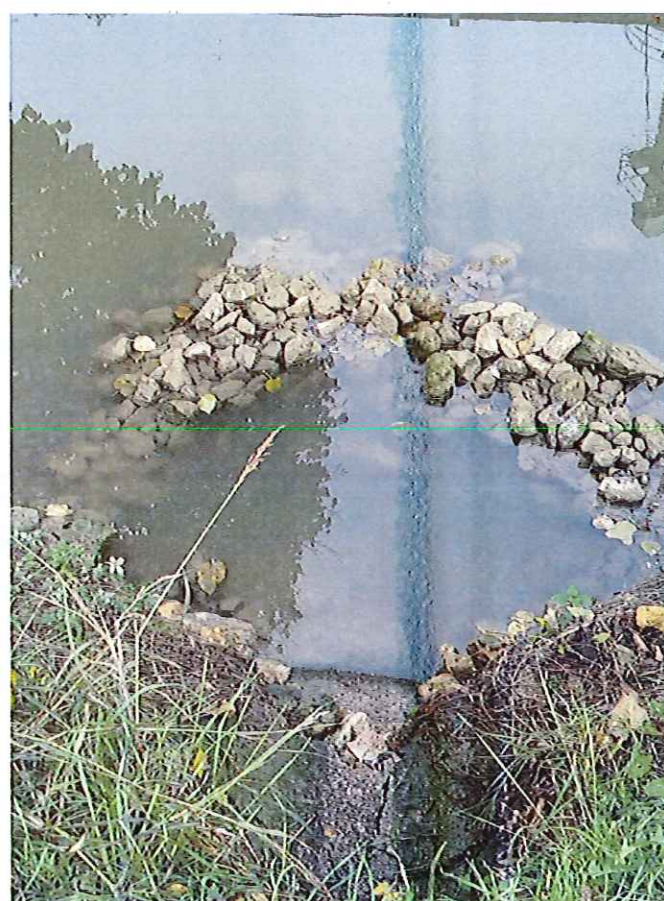
FOTO N° 24 : dettaglio scogliera alla base scarico meteorico

- condotta D = 800 mm in cls di recapito degli apporti meteorici derivanti dal plesso di via Mottolo destinato a magazzino delle materie prime, con presenza di un rivestimento spondale per un'estesa di circa 10 m a monte ed a valle della tubazione in pietrame sciolto (sezione n° 5 di rilievo);
- condotta D = 600 mm in cls che costituisce il tratto terminale intubato del fossato che delimita il margine orientale dell'insediamento della Ditta (sezione n° 14 di rilievo).

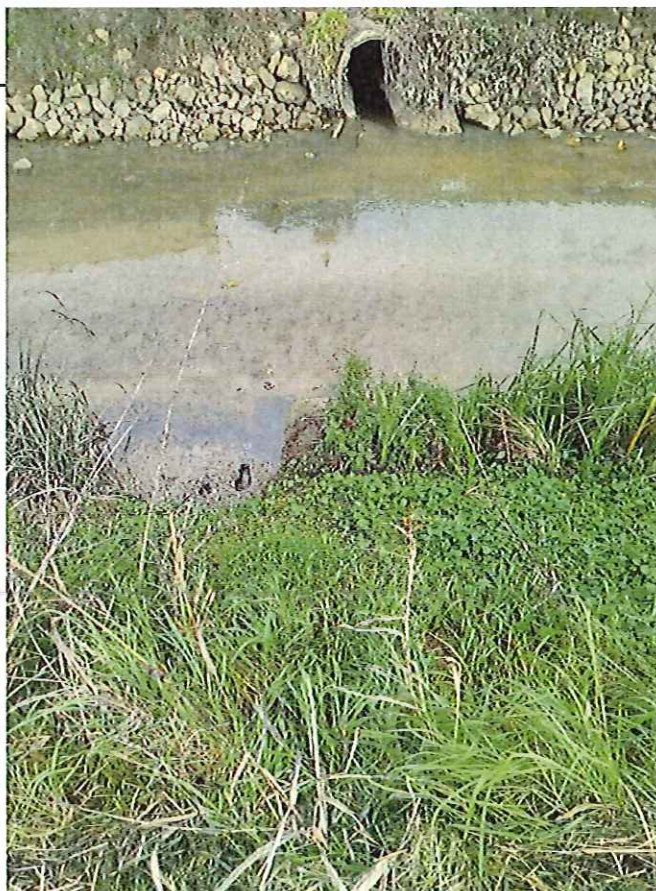
**FOTO N° 33 :** panoramica della sezione n° 14 di rilievo con osservabili, in sinistra idrografica la condotta D = 1000 mm di recapito dalla Ditta insediata sul lato opposto del corso d'acqua, e in destra idrografica, la condotta D = 600 mm in cls che rappresenta l'ultimo tratto intubato del fossato posto immediatamente ad est della proprietà Coelsanus S.p.A.

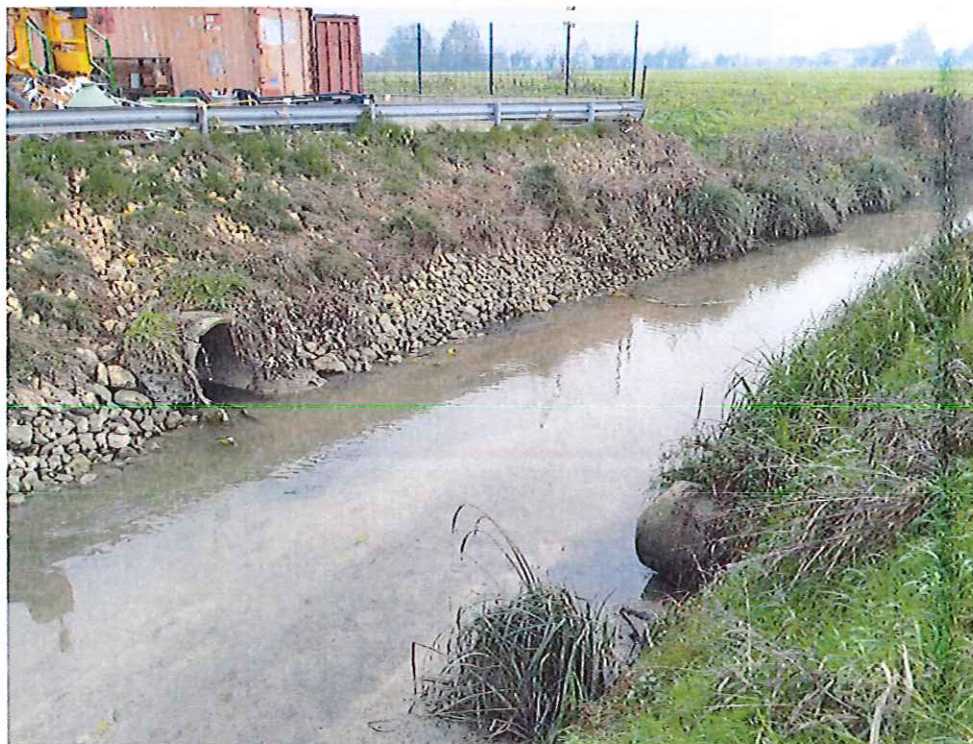
**FOTO N° 34 :** altra panoramica della sezione n° 14 di rilievo con osservabili le due condotte descritte in precedenza.

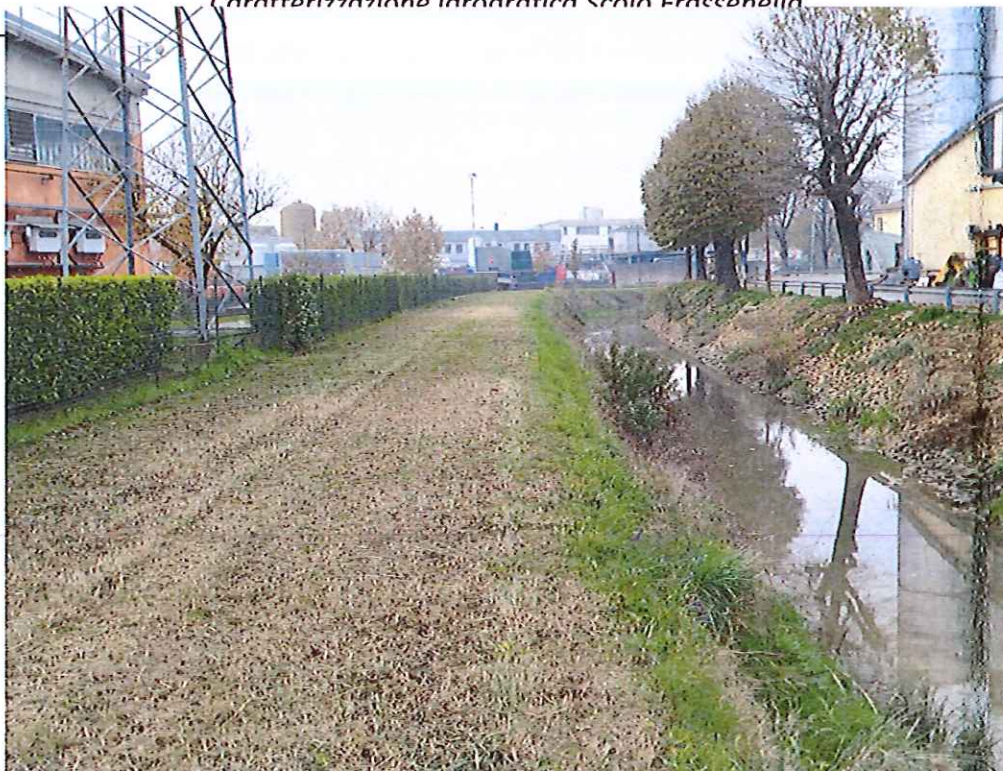
**FOTO N° 35 :** panoramica del limite est dell'insediamento Coelsanus con osservabili, in sinistra foto il magazzino delle materie prime di via Mottolo e la recinzione di delimitazione della proprietà, al centro l'ampia fascia presente lungo il corso d'acqua che consente l'accesso dei mezzi dediti alla manutenzione, e in destra foto lo Scolo Frassenella.

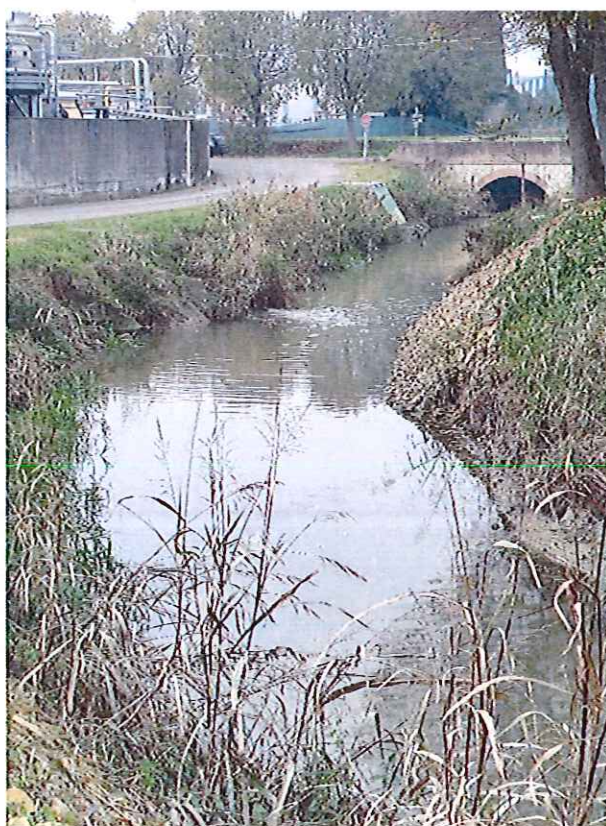
**FOTO N° 36 :** panoramica dello Scolo Frassenella con osservabili, sullo sfondo il ponte di via Liona, sulla sponda sinistra (destra idrografica) l'opera di presa e lo scarico produttivo della Ditta Coelsanus S.p.A., nonché lo scarico posto nelle vicinanze di un'altra Ditta limitrofa.
