COMUNE DI LONIGO

**INDAGINI DIAGNOSTICHE STRUMENTALI SULLE STRUTTURE LIGNEE DELL'EDIFICIO
STORICO COMUNALE "CAFFÈ BORSA" SITO IN PIAZZA GARIBALDI**

**RELAZIONE SULLE INDAGINI E VALUTAZIONE PRELIMINARE
DELL'IDONEITA' STATICA DEI SOLAI DEL 1° E 2° IMPALCATO**

Aprile 2017

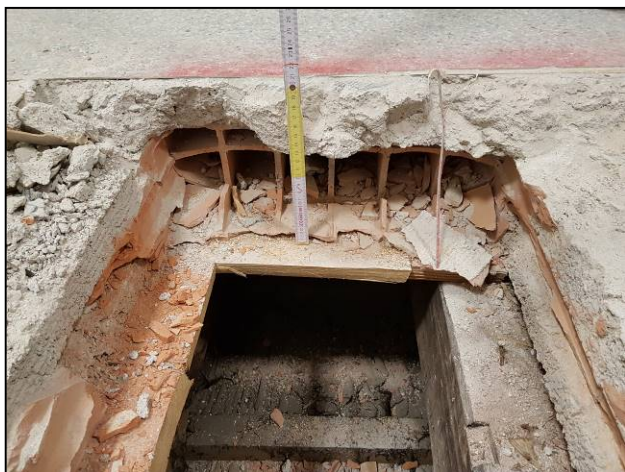
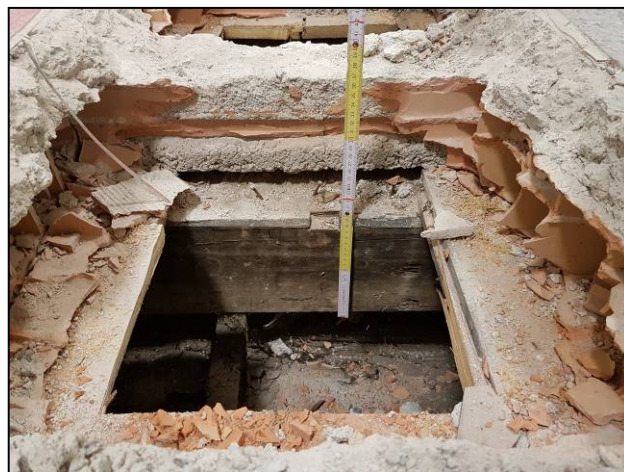
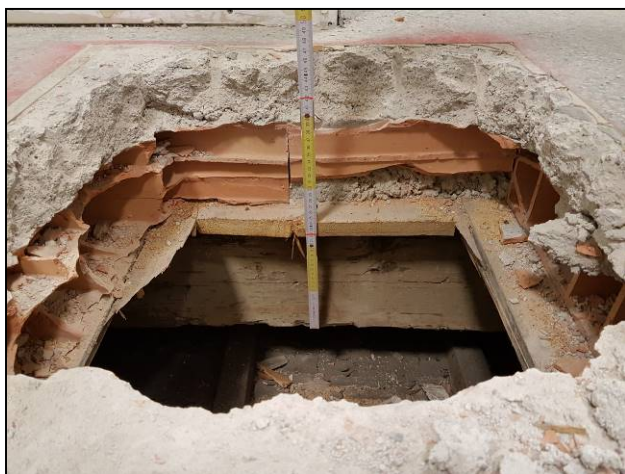
Saggio S1 e rilievi eseguiti sul solaio A

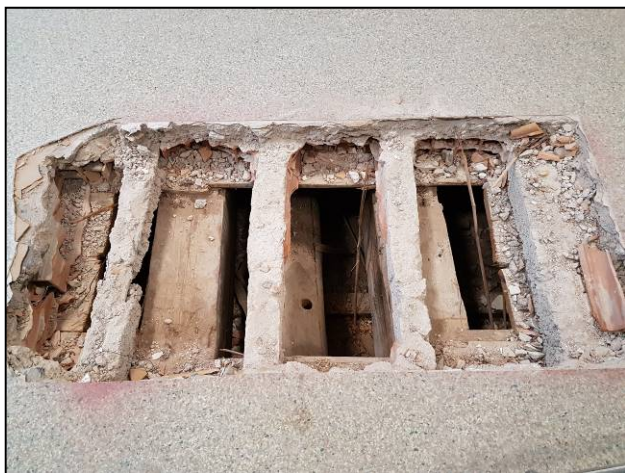
Saggio S2 eseguito in campata

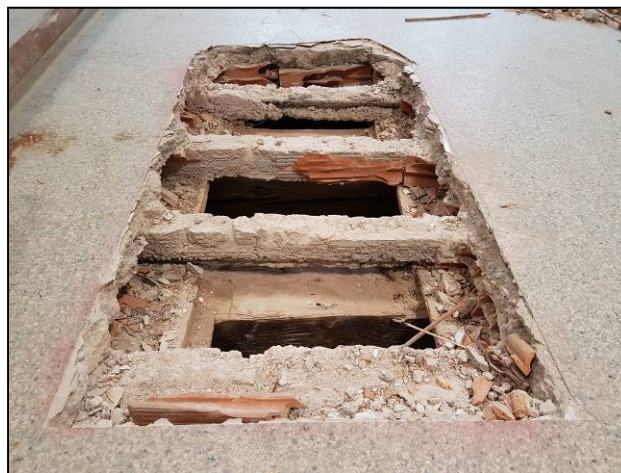
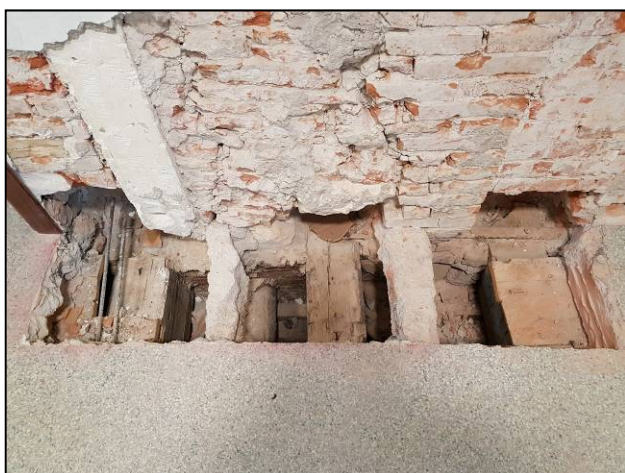
Saggio S3 eseguito in appoggio

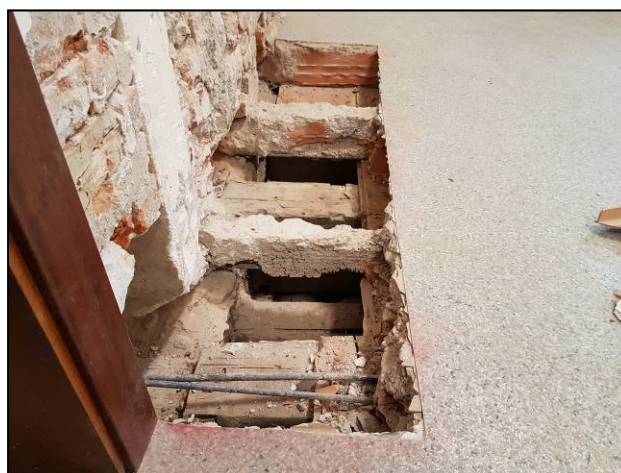
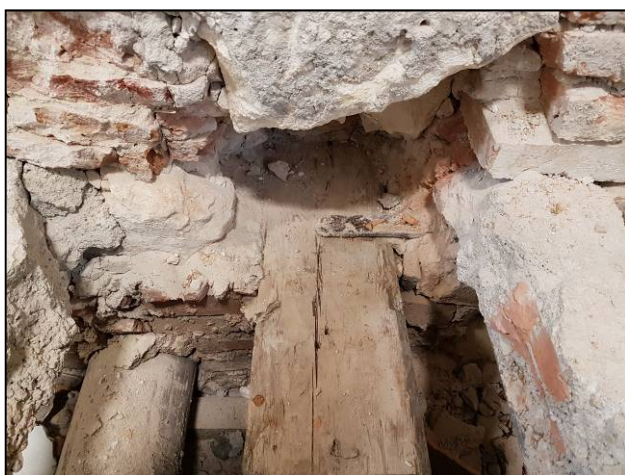
Appoggi delle travi sulla muratura con piatti metallici inchiodati trasversalmente inseriti nella tessitura muraria

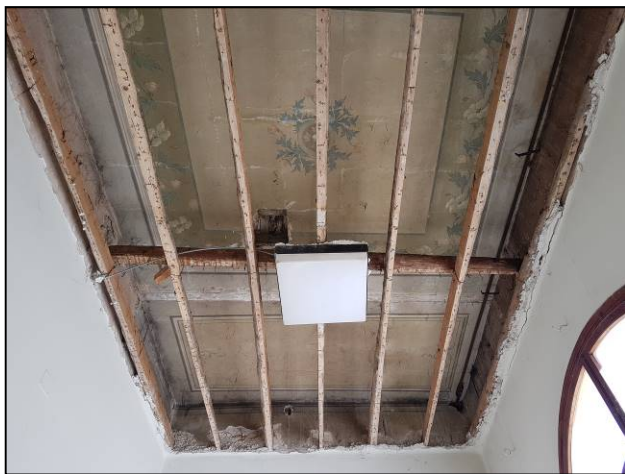
Vista intradosso del solaio D

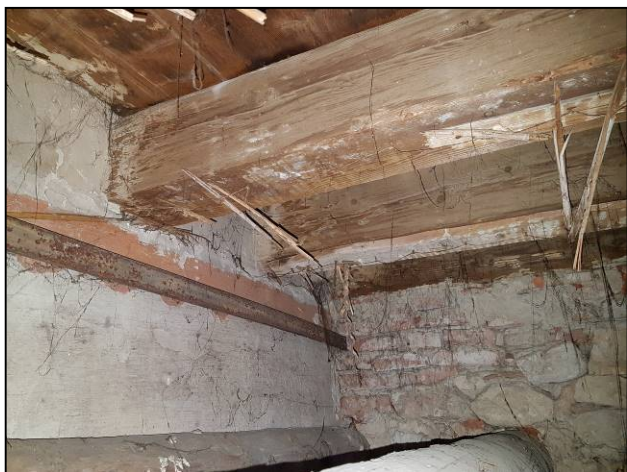
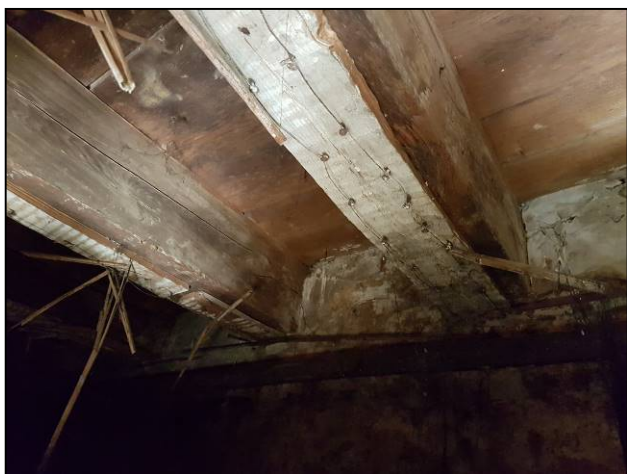
Saggio 9 - Appoggio delle travi

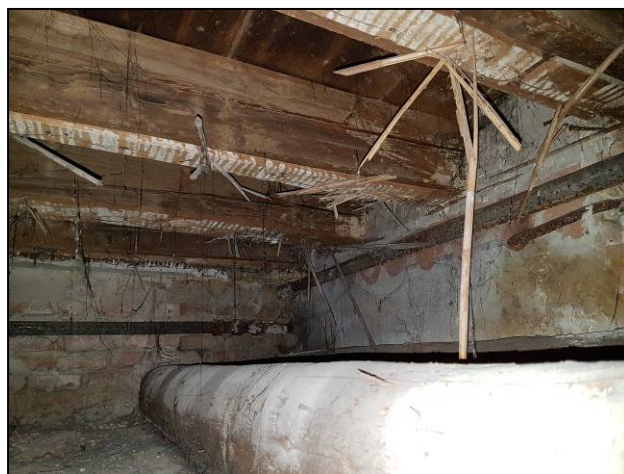
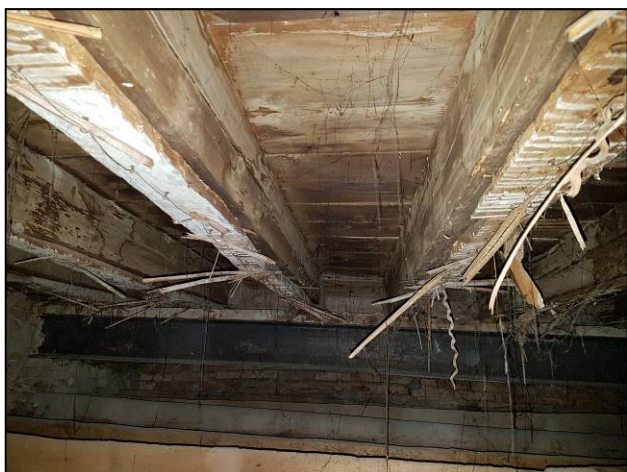
Saggio 9 - Campata delle travi

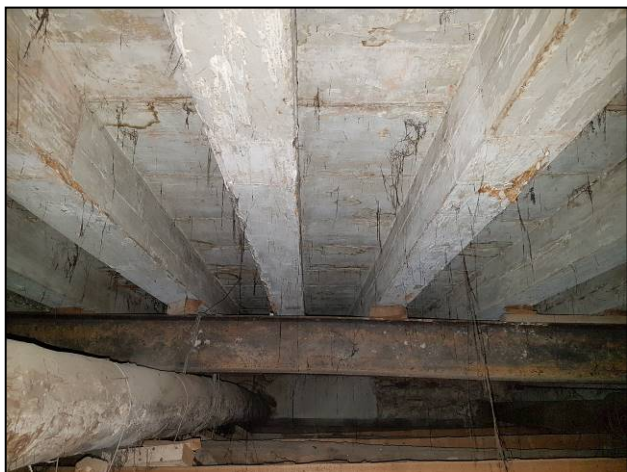
Il solaio G, presente al primo impalcato, è in legno massiccio e acciaio a doppia orditura. L'orditura principale è costituita da n.3 travi in acciaio tipo IPN 220 (base di 10 cm e altezza di 22 cm) poste ad interasse tra loro di circa 2,6 m e 0,5 m. L'orditura secondaria, ortogonale a quella principale, è invece composta da travi in legno con sezione trasversale rettangolare e tavolato superiore disposto ortogonalmente. Le travi in legno hanno base rilevata di 14/15 cm, altezza rilevata di 17/18 cm e distanza netta rilevata di 29÷33 cm. Nel corso delle indagini non è stato eseguito un saggio all'estradosso del solaio (locale adibito a sala riunioni). La luce netta delle travi in acciaio è di 5,05 m. Le travi in legno sono discontinue tra le travi in acciaio IPN (2) e (3) con schema statico su tre appoggi da una parte (muro e due travi IPN) e su due appoggi dall'altra (muro e trave IPN). In entrambi i casi le travi in legno presentano un piccolo sbalzo di circa 25 cm. Si osserva che in alcuni casi è mancante l'elemento interposto di appoggio della trave in legno sulla trave intermedia in acciaio IPN (1).

Solaio in legno con trave tipo IPN (1). Si osserva l'assenza di alcuni elementi interposti per l'appoggio della trave in legno sulla trave in acciaio.

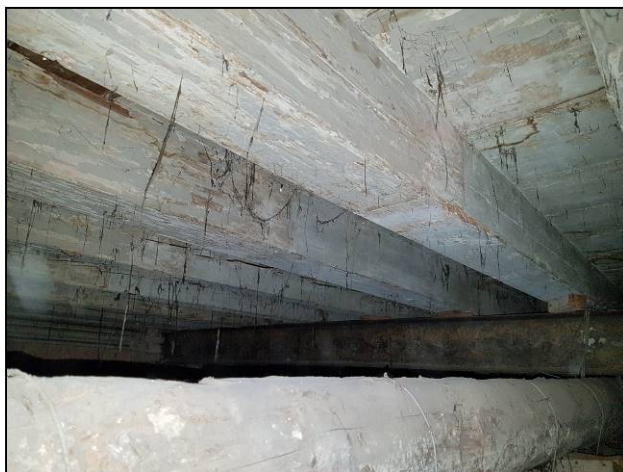
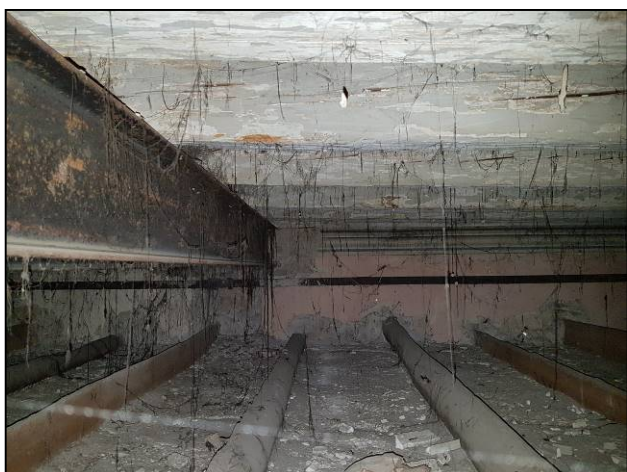
Solaio in legno con trave tipo IPN (2)

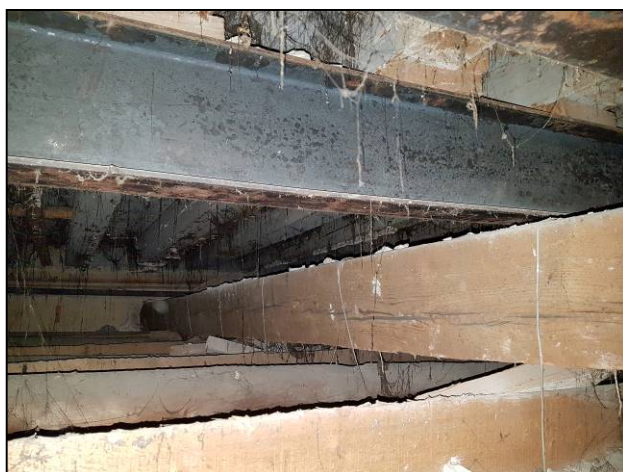
Solaio in legno con trave tipo IPN (3)

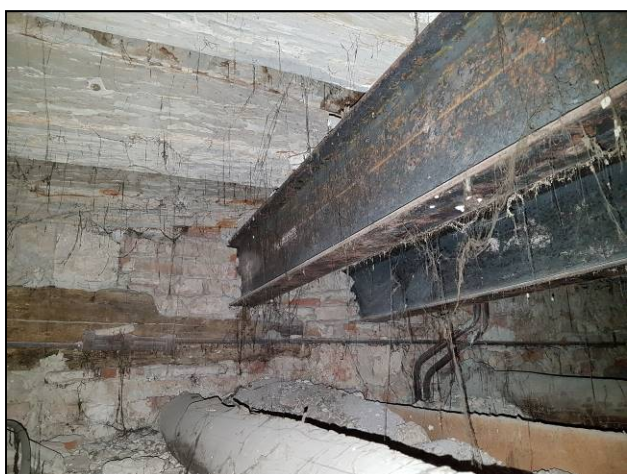
Appoggio delle travi tipo IPN (2) e (3)

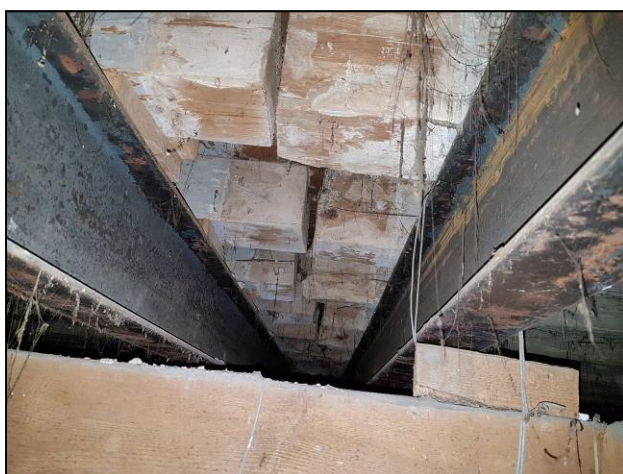
Interruzione delle travi in legno tra le travi tipo IPN (2) e (3)

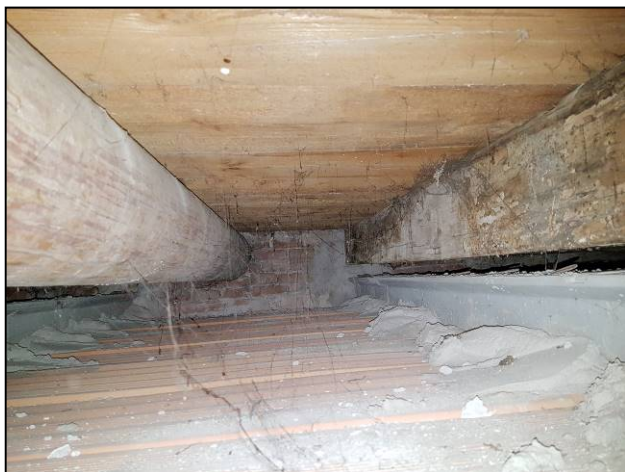
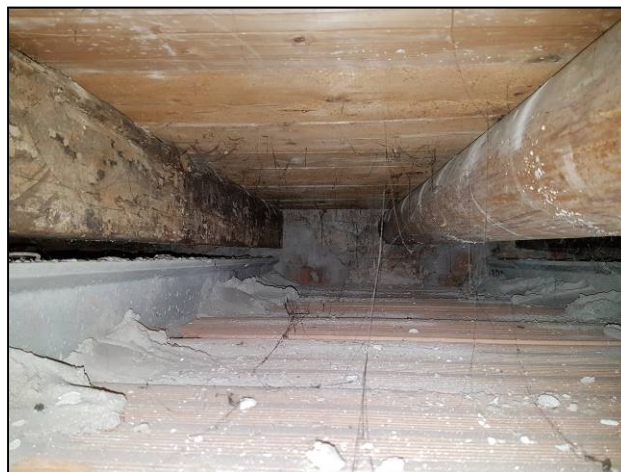
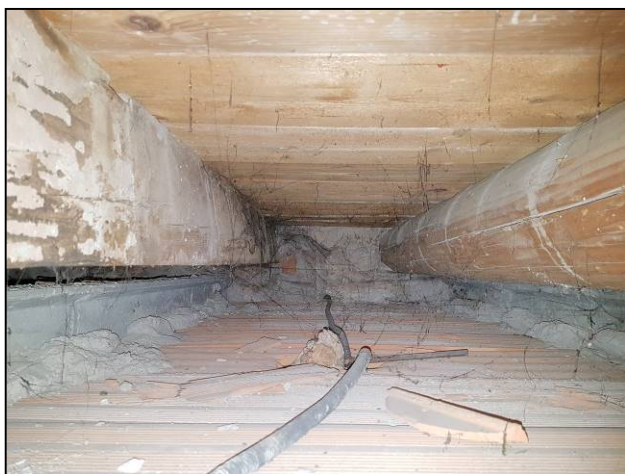
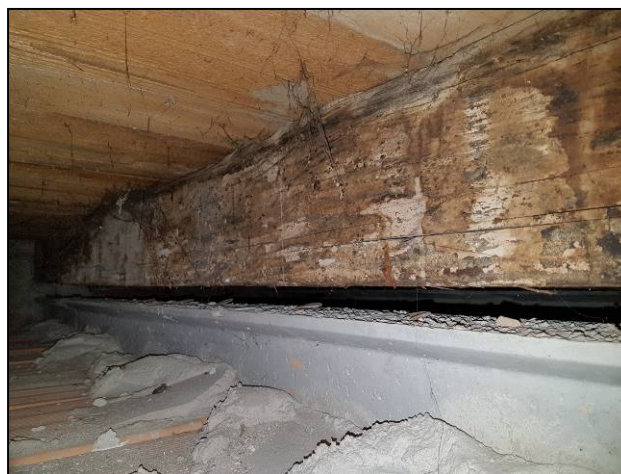
Solaio in legno H (saggio 11)

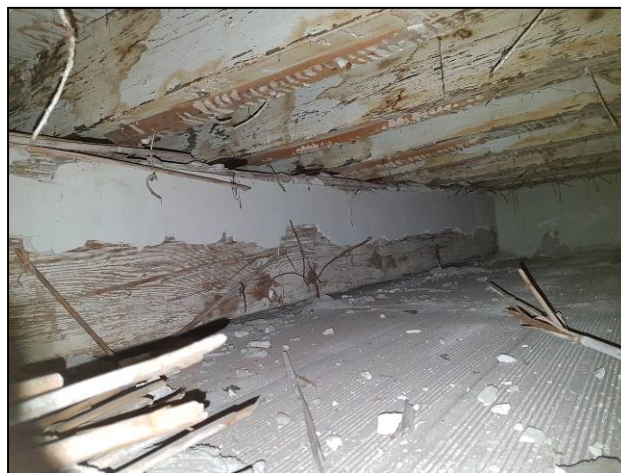
Solaio I e trave in legno a sostegno del controsoffitto con tavelloni in laterizio

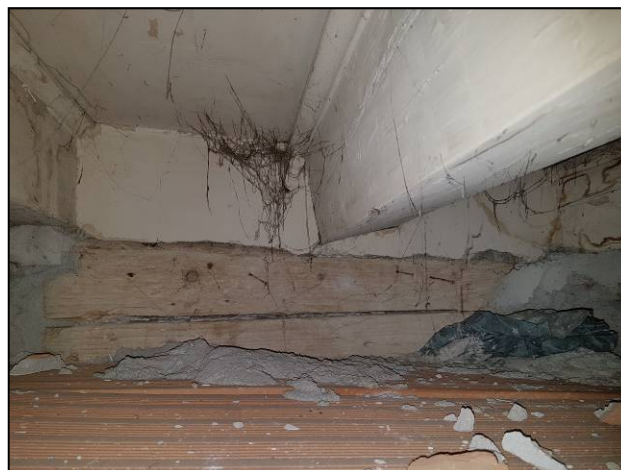
Nel locale superiore è presente una parete divisoria interna non realizzata direttamente sul solaio ma bensì su una trave in acciaio, probabilmente in appoggio sui muri portanti laterali.

Solaio M

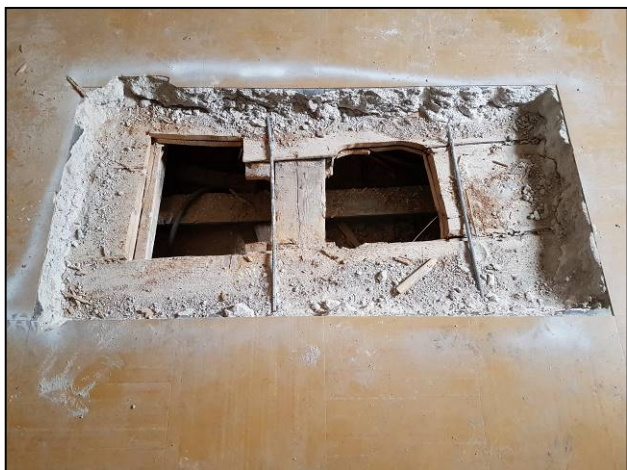
Saggio S17

Il solaio N, presente al secondo impalcato, è in legno massiccio a singola orditura composto da travi con sezione trasversale rettangolare e tavolato superiore da 2,5 cm di spessore disposto ortogonalmente. Le travi hanno base rilevata di 14 cm e altezza rilevata di 16,5/17 cm. La distanza netta rilevata tra le travi è di 33,5/37 cm. All'intradosso del tavolato è presente un sotto tavolato di 2 cm interposto tra le travi. La luce netta delle travi è variabile tra 4,32 m e 4,35 m. Dal saggio eseguito sull'estradosso del solaio è stata rilevata la seguente stratigrafia, procedendo dall'alto verso il basso, con spessore complessivo di circa 8 cm:

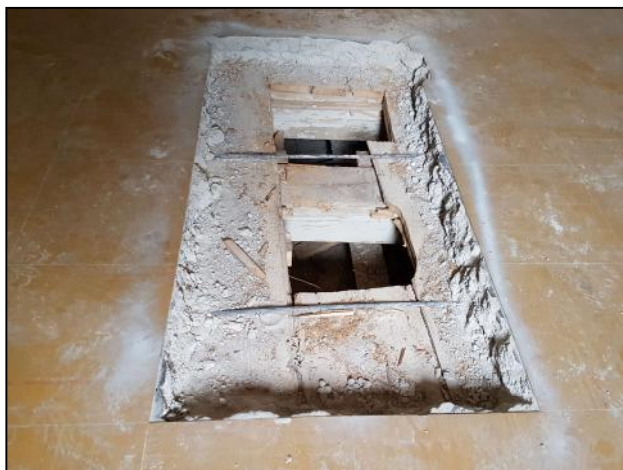
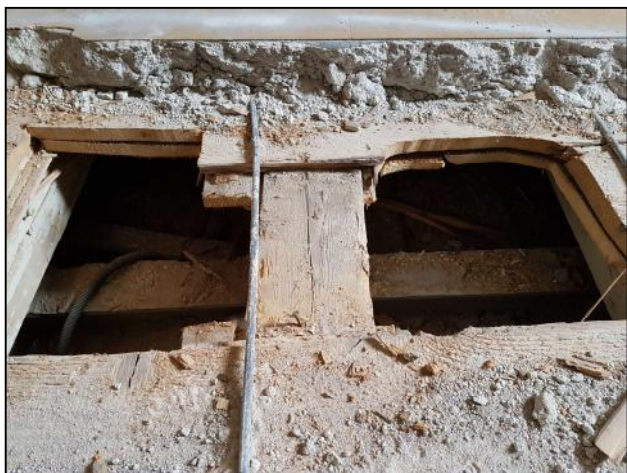
Trave in campata del solaio N

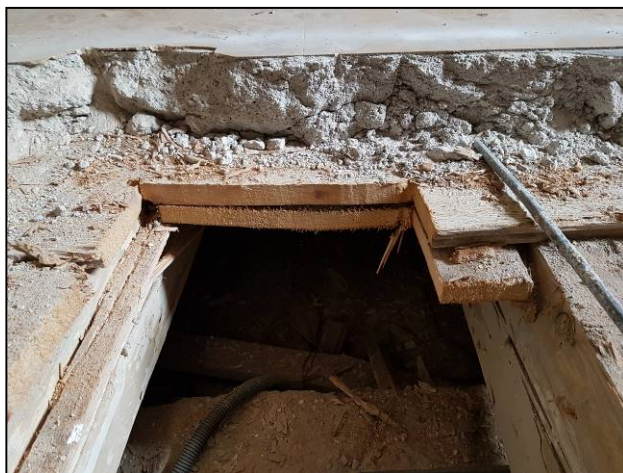
Tavolato e sotto tavolato del solaio N

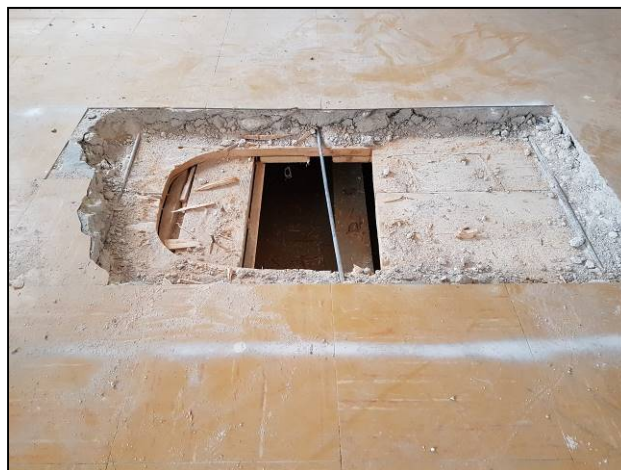
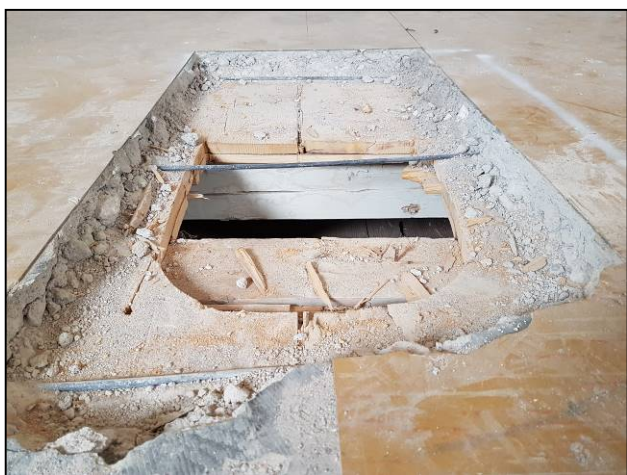
Travi in campata del solaio 0

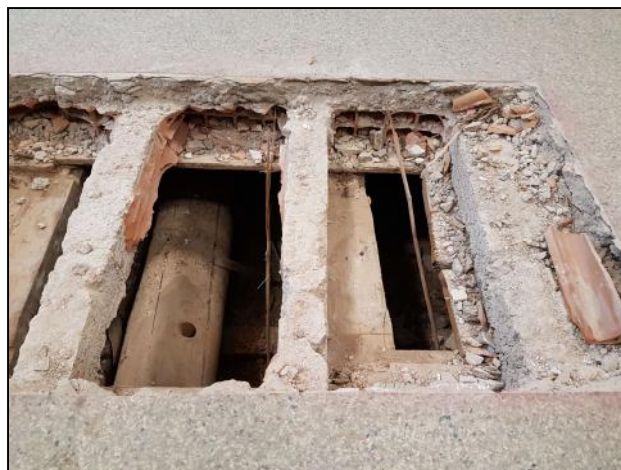
Il controsoffitto tipo C1 è presente all'intradosso dei solai A, B e C del primo impalcato. Questa controsoffitto è di tipo continuo non ispezionabile ed è realizzato con canniccio intonacato sostenuto da una struttura portante (travi a sezione circolare o semicircolare) e da elementi di supporto in legno massiccio (morali a sezione quadrata o rettangolare). Il peso del controsoffitto è stimabile in 45 kg/m^2 .

Controsoffitto C1 del solaio B

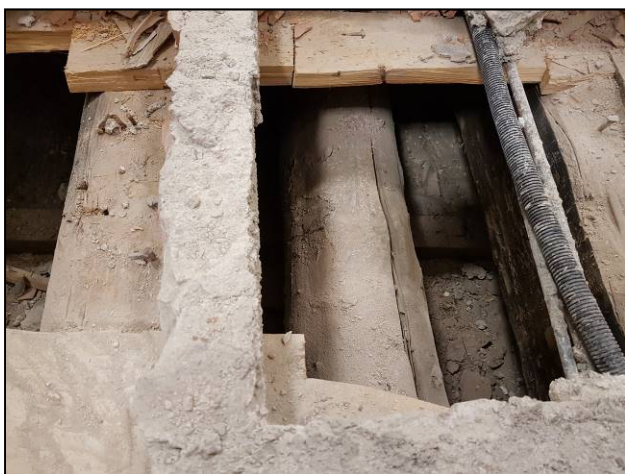
Controsoffitto C1 del solaio C

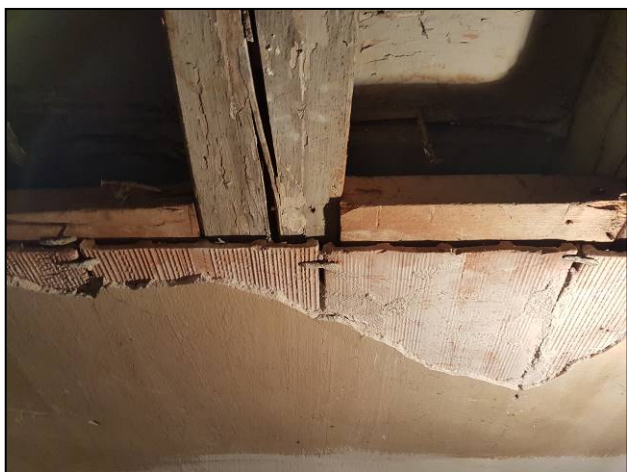
Il controsoffitto tipo C2 è presente all'intradosso dei solai D e E del primo impalcato. Questa controsoffitto è di tipo continuo non ispezionabile ed è costituito da tavelle "a spacco" dimezzate, ossia tavelle forate predisposte per essere aperte longitudinalmente in due lasciando una faccia piena e l'altra nervata irrigidente. Le tavelle sono intonacate, hanno forma rettangolare di 24 cm x 60 cm e pesano, intonaco compreso, circa 6 kg l'una. Il controsoffitto è sostenuto dal solaio e le tavelle sono connesse ad esso tramite chiodi a T, a sezione quadrata, infissi sia nelle travi sia in morali disposti ortogonalmente ad interasse di 60 cm. I morali hanno larghezza di 6 cm e altezza di 5,5 cm. Il peso del controsoffitto è stimabile in 45 kg/m².

Controsoffitto C2 del solaio E

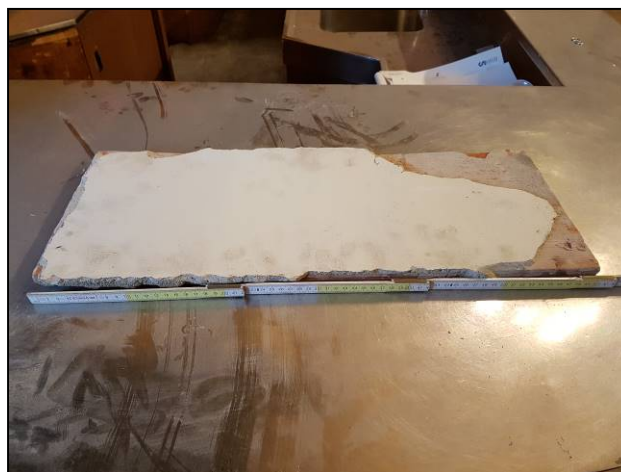
Tavella "a spacco" intonacata del solaio E

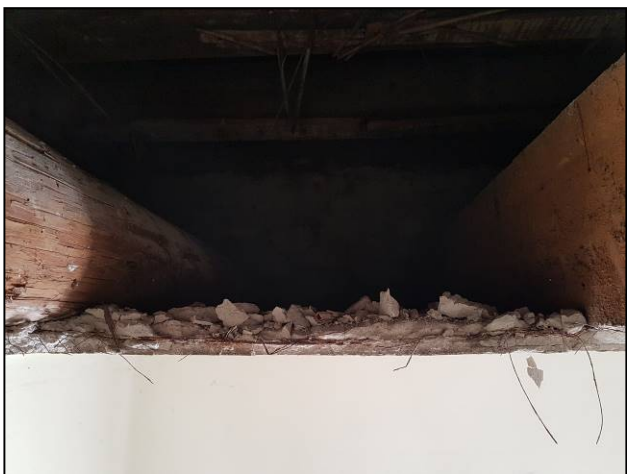
Il controsoffitto tipo C3 è presente all'intradosso dei solai F e G del primo impalcato. Questa controsoffitto è di tipo continuo non ispezionabile ed è realizzato con rete metallica disposta internamente ad uno strato di gesso di circa 3 cm. Il controsoffitto è sostenuto da una struttura portante costituita da travi in legno massiccio a sezione semicircolare poste ad interasse di circa 50 cm. Il peso del controsoffitto è stimabile in 50 kg/m².

Controsoffitto C3 del solaio F

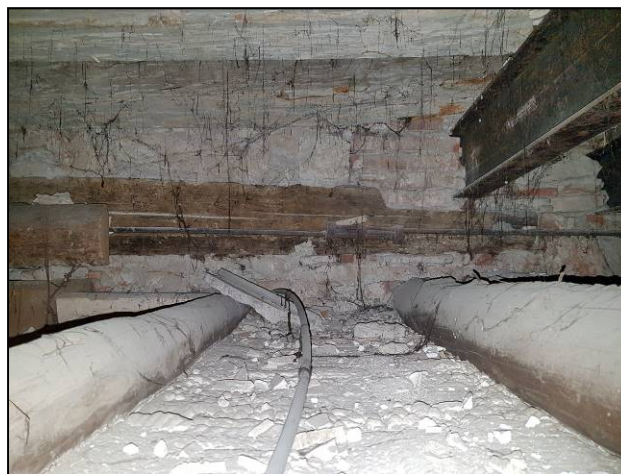
Controsoffitto C3 del solaio G

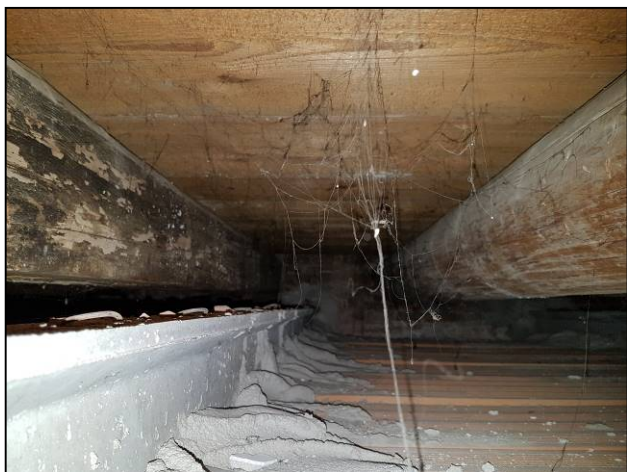
Il controsoffitto tipo C4 è presente all'intradosso dei solai H, L, M, N e O del secondo impalcato. Questa controsoffitto è di tipo continuo non ispezionabile ed è realizzato con tavelloni in laterizio, con spessori di 4 (solai M, N e O) e 6 cm (solai H e L) sostenuti da travetti prefabbricati in c.a. tipo Varese con sezione a doppio T, alti 18 cm e posti ad interasse di circa 1 m. I tavelloni hanno il fianco a taglio Varese appoggiato sull'ala inferiore dei travetti. Tutti gli intradossi sono intonacati con spessori compresi da 1 e 2 cm. Il peso del controsoffitto è stimabile in 90 kg/m² per i controsoffitti con tavelloni da 4 cm e in 110 kg/m² per i controsoffitti con tavelloni da 6 cm.

Controsoffitto C4 del solaio H

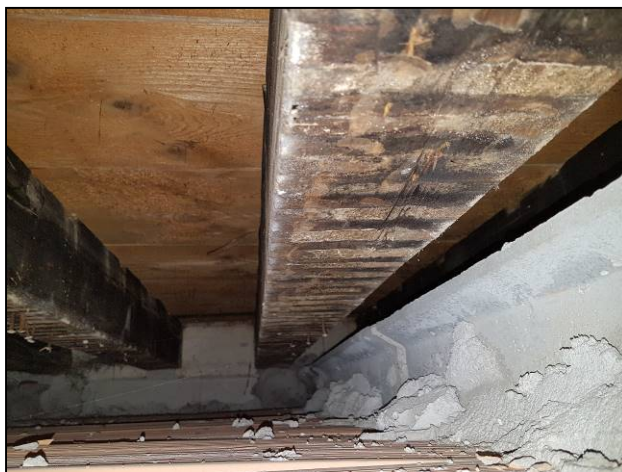
Controsoffitto C4 del solaio L

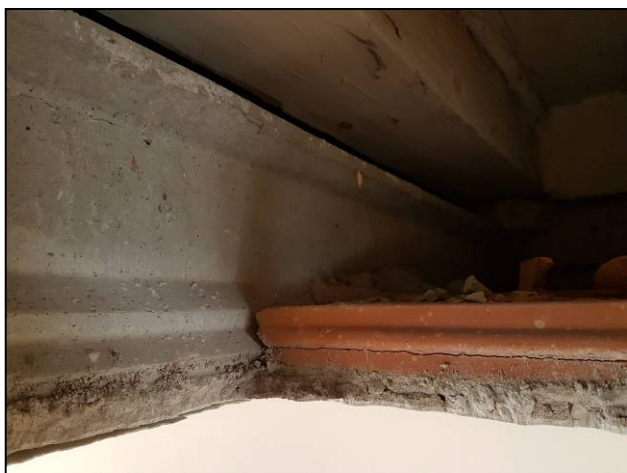
Controsoffitto C4 del solaio M con presenza di lesione corrente nel tavellone

Le ispezioni visive eseguite sui controsoffitti del secondo piano hanno evidenziato tavelloni in semplice appoggio su ali di travetti prefabbricati in c.a. con sezione a doppio T (tipo "Varese") o su profili metallici con sezione a T rovescia. I suddetti controsoffitti sono classificabili come molto pesanti con valori massimi dei pesi stimabili in 110 kg/m². In alcuni casi è stata osservata una lesione orizzontale corrente sul lato del tavellone.

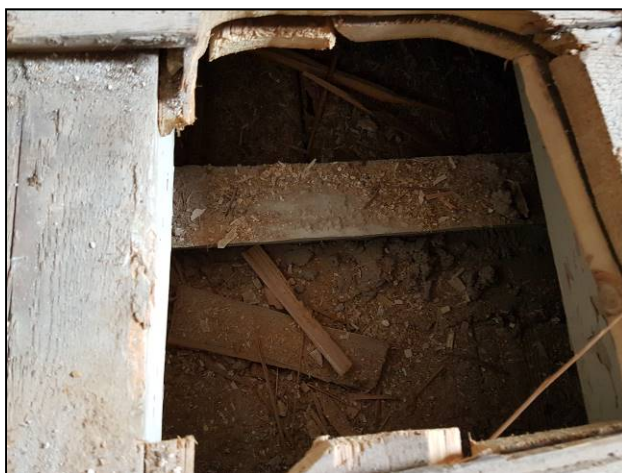
Controsoffitto C4 del solaio N

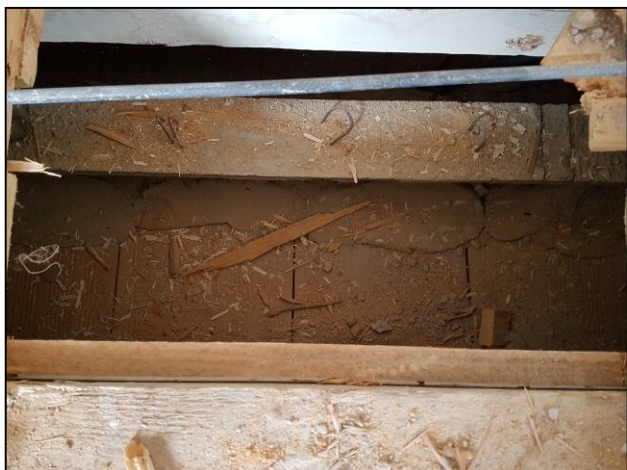
Controsoffitto C4 del solaio 0

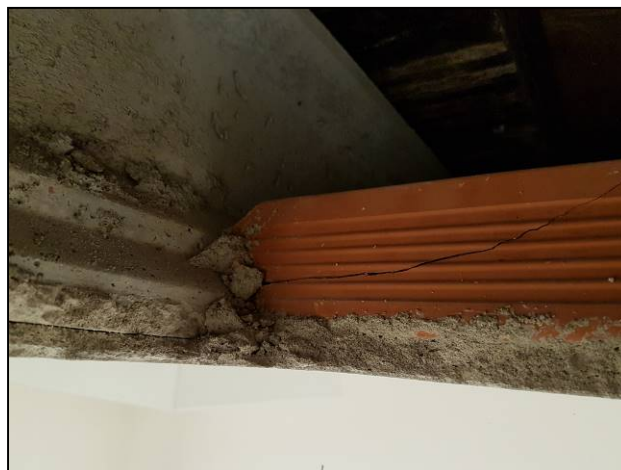
Appoggio di tavellone con lesione

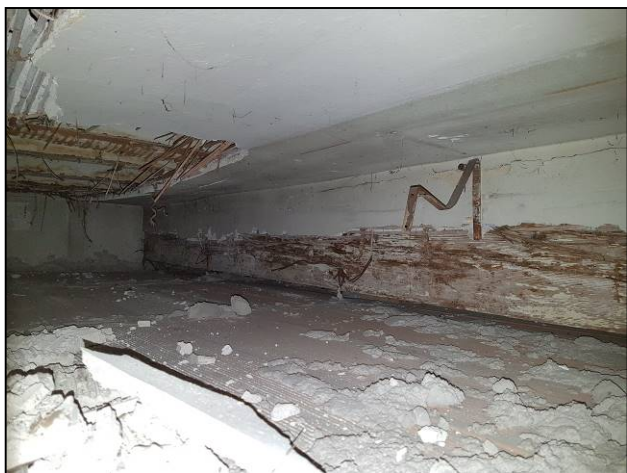
Il controsoffitto tipo C5 è presente all'intradosso del solaio I del secondo impalcato. Questa controsoffitto è di tipo continuo non ispezionabile ed è realizzato con tavelle in laterizio da 3,5 cm di spessore, appoggiati su profili in acciaio con sezione a T rovescia, ossia disposti con l'ala da 4 cm nella parte inferiore. I profili hanno un'altezza di 4 cm, spessore di 4÷5 mm e sono posti ad interasse di circa 1 m. L'intradosso del controsoffitto è intonacato con spessore di 1,5 cm. Il peso del controsoffitto è stimabile in 50 kg/m².

Controsoffitto C5 del solaio I

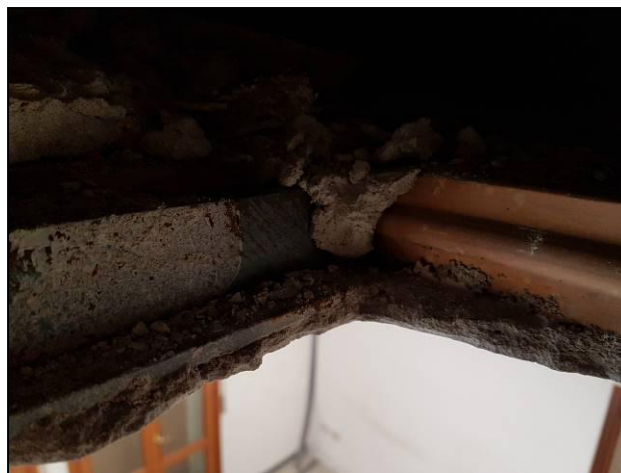
Appoggio del tavellone sul profilo a T rovescio in acciaio

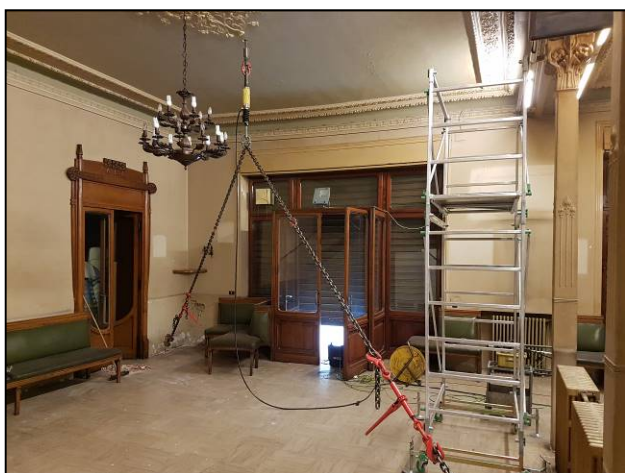
Sul solaio B del primo impalcato è stata eseguita una prova di carico a tiro con applicazione di un carico concentrato in mezzeria. Poiché non è stato possibile caricarlo nella zona centrale, su questo solaio la prova è stata eseguita caricando direttamente due travi. Il solaio in esame è su due appoggi con luce netta di 6,24 m. Le travi hanno sezione rettangolare con base di 17 cm, altezza di 28 cm e sono poste ad interasse di 59 cm.

Lo schema statico considerato è quello di trave semplicemente appoggiata con luce di calcolo $L = 6,38$ m e carico concentrato F_{eq} applicato in mezzeria. Il valore di F_{eq} , pari a 1148 daN, è stato determinato dal carico q_0 stabilito, pari a 300 daN/m², per una larghezza di competenza delle travi B assunta pari a 1,20 m. Le due travi sono state sottoposte a tre cicli di carico e scarico con valori del carico e delle deformazioni (freccia di inflessione) registrati in continuo. Nel primo ciclo è stato applicato un carico massimo di 1187 daN (1,03 volte F_{eq}) raggiunto dopo 21 minuti e 15 secondi dall'inizio prova, nel secondo ciclo è stato applicato un carico massimo di 2419 daN (2,11 volte F_{eq}) raggiunto dopo 10 minuti e 15 secondi dall'inizio del secondo ciclo di carico, mentre nel terzo ciclo di carico è stato applicato un carico massimo di **3029 daN** (2,63 volte F_{eq}) raggiunto dopo 15 minuti e 45 secondi dall'inizio del terzo ciclo di carico. L'intera prova è durata 1 ora e 54 minuti.

Prova di carico a tiro sul solaio B

- Dopo la fase iniziale di assestamento, le frecce sono cresciute all'incirca proporzionalmente ai carichi, tenuto conto del comportamento reologico del legno;
- Nel corso della prova non si sono prodotte evidenti lesioni, deformazioni o dissesti che possono compromettere la sicurezza e la conservazione del solaio;
- La freccia residua dopo il primo ciclo di carico pari a 0,112 mm è una quota parte (circa 1/12) di quella totale pari a 1,391 mm ed è commisurata ai prevedibili assestamenti iniziali di tipo anelastico della struttura oggetto di prova;
- La freccia elastica sperimentale è ampiamente inferiore a quella teorica calcolata (circa 1/5).

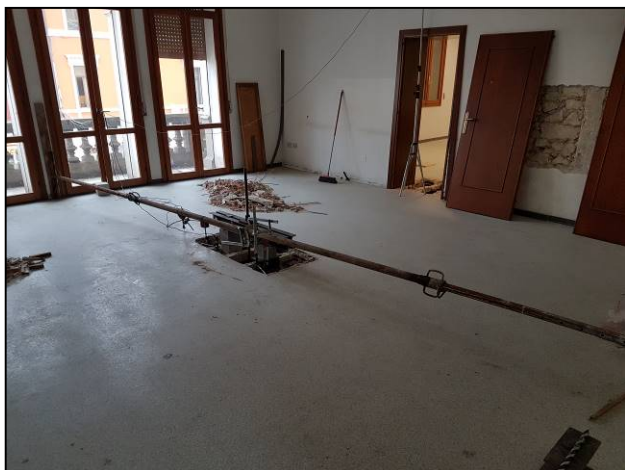
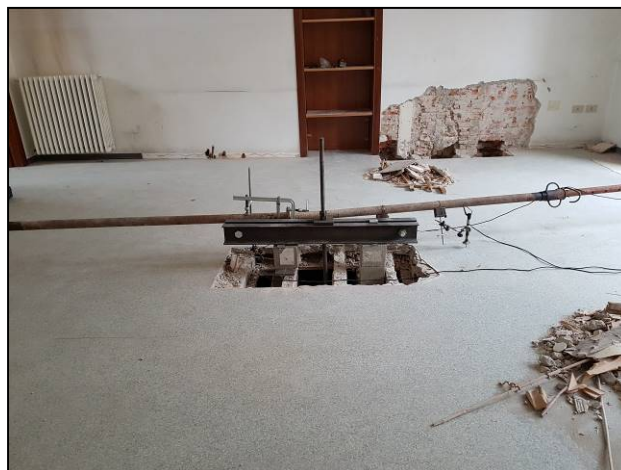
Elemento per l'applicazione del carico e sistema per il rilievo degli spostamenti

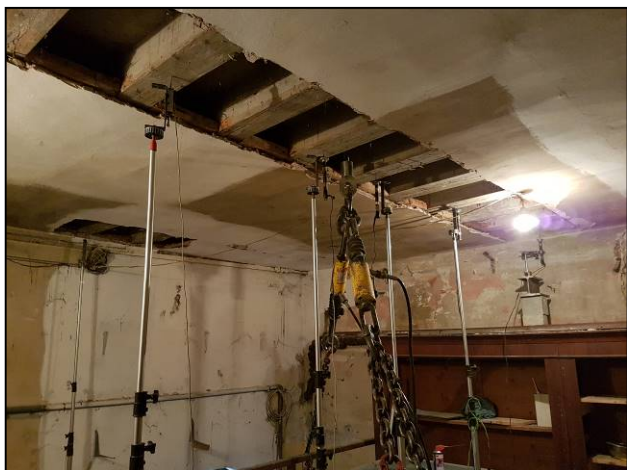
Sul solaio E del primo impalcato è stata eseguita una prova di carico a tiro con applicazione di un carico concentrato in mezzzeria. Il solaio in esame è su due appoggi con luce netta di circa 5,08 m. Le travi hanno sezione rettangolare con base di 14 cm, altezza di 17 cm e sono poste ad interasse di 44 cm.

Lo schema statico considerato è quello di trave semplicemente appoggiata con luce di calcolo $L = 5,22$ m e carico concentrato F_{eq} applicato in mezzzeria. Il valore di F_{eq} , pari a 1894 daN, è stato determinato dal carico q_0 stabilito, pari a 300 daN/m², per una larghezza di competenza $B = 2,42$ m. Il solaio è stato sottoposto a tre cicli di carico e scarico con valori del carico e delle deformazioni (freccia di inflessione) registrati in continuo. Nel primo ciclo è stato applicato un carico massimo di **2206 daN** (1,16 volte F_{eq}) raggiunto dopo 35 minuti dall'inizio prova, nel secondo ciclo è stato applicato un carico massimo di 1615 daN (0,85 volte F_{eq}) raggiunto dopo 6 minuti e 30 secondi dall'inizio del secondo ciclo di carico, mentre nel terzo ciclo è stato applicato un carico massimo di 1984 daN (1,05 volte F_{eq}) raggiunto dopo 12 minuti e 30 secondi dall'inizio del terzo ciclo di carico. L'intera prova è durata complessivamente quasi due ore (1 ora e 9 minuti per il primo ciclo e 42 minuti per il secondo e terzo ciclo).

Prova di carico a tiro sul solaio E

- Dopo la fase iniziale di assestamento, le frecce sono cresciute all'incirca proporzionalmente ai carichi, tenuto conto del comportamento reologico del legno;
- Nel corso della prova non si sono prodotte evidenti lesioni, deformazioni o dissesti che possono compromettere la sicurezza e la conservazione del solaio;
- La freccia residua dopo il primo ciclo di carico pari a 0,668 mm è una quota parte (circa 1/11) di quella totale pari a 7,319 mm ed è commisurata ai prevedibili assestamenti iniziali di tipo anelastico della struttura oggetto di prova;
- La freccia elastica sperimentale è ampiamente inferiore a quella teorica calcolata (circa 1/3).

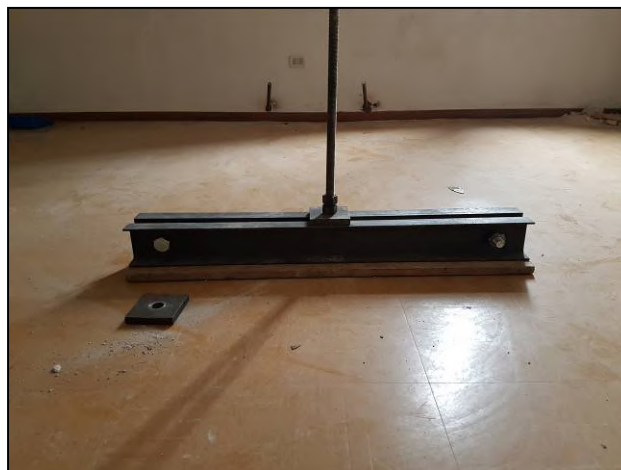
Elemento per l'applicazione del carico

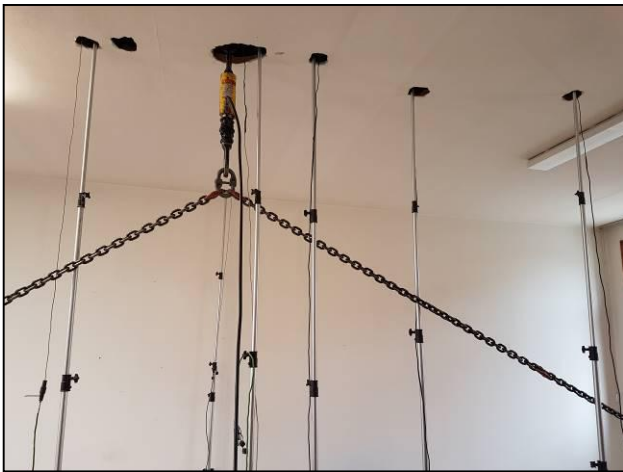
Sul solaio M del secondo impalcato è stata eseguita una prova di carico a tiro con applicazione di un carico concentrato in mezzzeria. Il solaio in esame è su due appoggi con luce netta di circa 5,12 m. Le travi hanno sezione rettangolare con base di 14 cm, altezza di 17 cm e sono poste ad interasse di 47 cm.

Lo schema statico considerato è quello di trave semplicemente appoggiata con luce di calcolo $L = 5,26$ m e carico concentrato F_{eq} applicato in mezzzeria. Il valore di F_{eq} , pari a 1606 daN, è stato determinato dal carico q_0 stabilito, pari a 300 daN/m², per una larghezza di competenza $B = 2,03$ m. Il solaio è stato sottoposto a due cicli di carico e scarico con valori del carico e delle deformazioni (freccia di inflessione) registrati in continuo. Nel primo ciclo è stato applicato un carico massimo di 1339 daN (0,84 volte F_{eq}) raggiunto dopo 14 minuti e 30 secondi dall'inizio prova, mentre nel secondo ciclo è stato applicato un carico massimo di **1803 daN** (1,12 volte F_{eq}) raggiunto dopo 29 minuti dall'inizio del secondo ciclo di carico. L'intera prova è durata complessivamente oltre due ore (51 minuti per il primo ciclo e 1 ora e 18 minuti per il secondo).

Prova di carico a tiro sul solaio M

- Nel corso della prova non si sono prodotte evidenti lesioni, deformazioni o dissesti che possono compromettere la sicurezza e la conservazione del solaio;
- La freccia residua dopo il primo ciclo di carico pari a 0,527 mm è una quota parte (circa 1/12) di quella totale pari a 6,244 mm ed è commisurata ai prevedibili assestamenti iniziali di tipo anelastico della struttura oggetto di prova;
- La freccia elastica sperimentale è ampiamente inferiore a quella teorica calcolata (circa 40%).

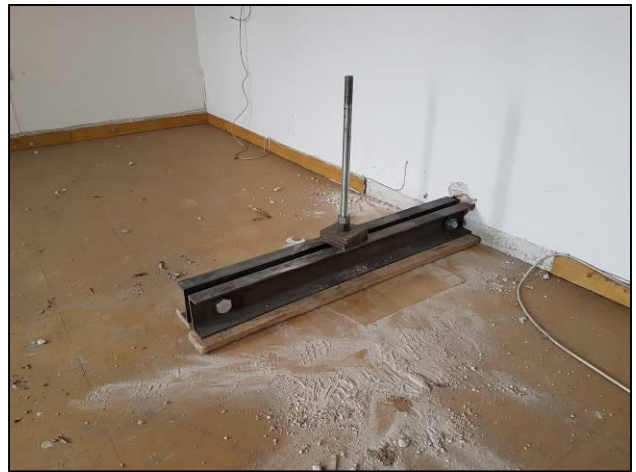
Elemento per l'applicazione del carico

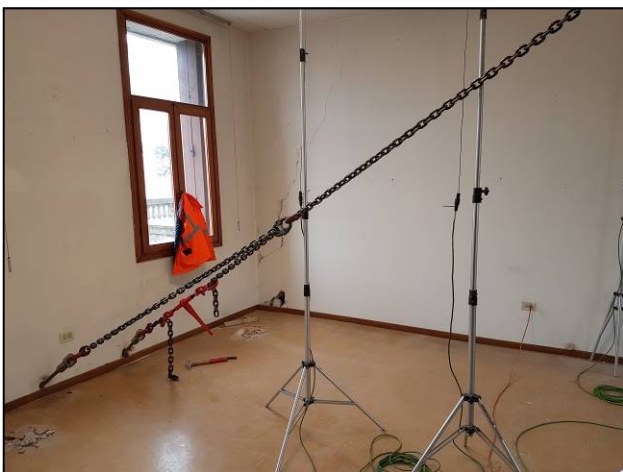
Catene di tiro ancorate alle murature

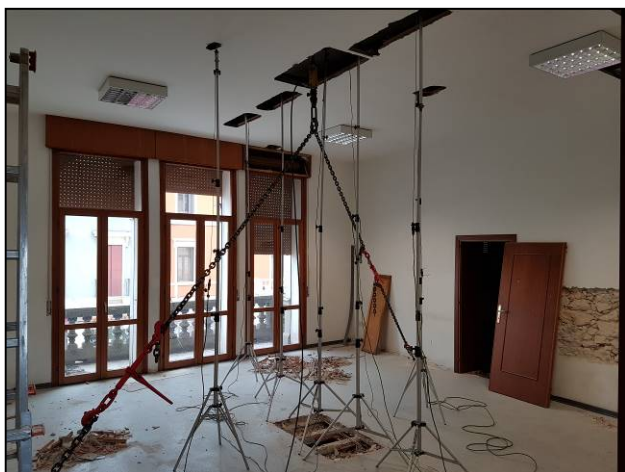
Sul solaio I del secondo impalcato è stata eseguita una prova di carico a tiro con applicazione di un carico concentrato in mezzeria. Il solaio in esame è su due appoggi con luce netta di circa 6,22 m. Le travi hanno sezione rettangolare con base di 14 cm, altezza di 18,5 cm e sono poste ad interasse di 43 cm.

Lo schema statico considerato è quello di trave semplicemente appoggiata con luce di calcolo $L = 6,36$ m e carico concentrato F_{eq} applicato in mezzzeria. Il valore di F_{eq} , pari a 2400 daN, è stato determinato dal carico q_0 stabilito, pari a 300 daN/m², per una larghezza di competenza $B = 2,52$ m. Il solaio è stato sottoposto a due cicli di carico e scarico con valori del carico e delle deformazioni (freccia di inflessione) registrati in continuo. Nel primo ciclo è stato applicato un carico massimo di 2476 daN (1,03 volte F_{eq}) raggiunto dopo 30 minuti e 30 secondi dall'inizio prova, mentre nel secondo ciclo è stato applicato un carico massimo di **3008 daN** (1,25 volte F_{eq}) raggiunto dopo 39 minuti dall'inizio del secondo ciclo di carico. L'intera prova è durata oltre 2 ore e 23 minuti.

Prova di carico a tiro sul solaio I

- Dopo la fase iniziale di assestamento, le frecce sono cresciute all'incirca proporzionalmente ai carichi, tenuto conto del comportamento reologico del legno;
- Nel corso della prova non si sono prodotte evidenti lesioni, deformazioni o dissesti che possono compromettere la sicurezza e la conservazione del solaio;
- La freccia residua dopo il primo ciclo di carico pari a 1,112 mm è una quota parte (circa 1/7) di quella totale pari a 8,152 mm ed è commisurata ai prevedibili assestamenti iniziali di tipo anelastico della struttura oggetto di prova;
- La freccia elastica sperimentale è ampiamente inferiore a quella teorica calcolata (inferiore a 1/3).

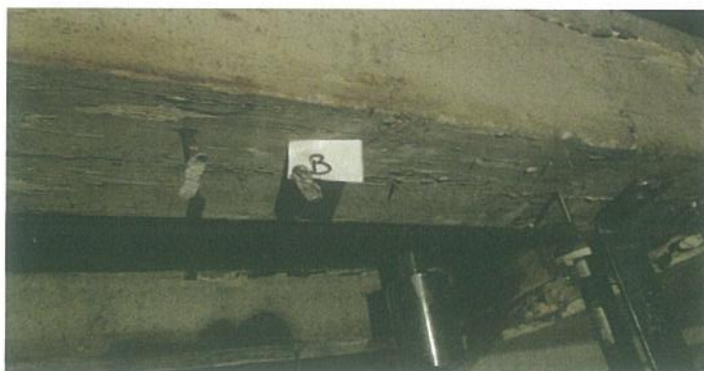
La mezzeria della trave presenta un ottimo stato di conservazione con resistenza all'avanzamento dell'ago molto buona lungo tutto il resistogramma.

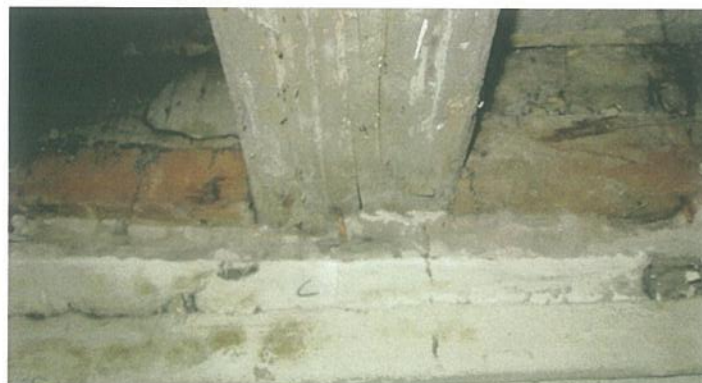
La testa della trave mostra resistenza all'avanzamento dell'ago molto buona, con picchi particolarmente elevati in corrispondenza del centro della trave.

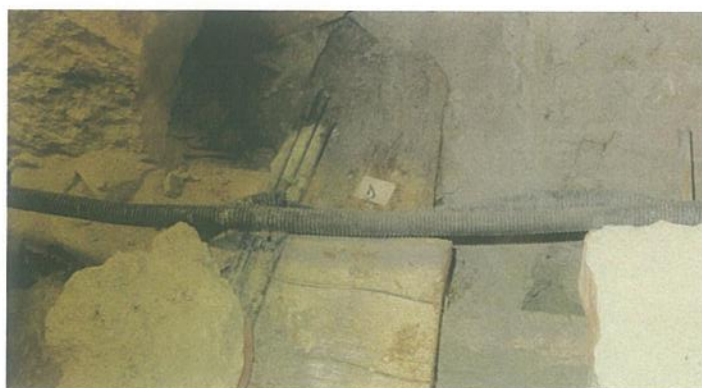
La testa della trave, esclusi i primi centimetri di indagine, presenta buona resistenza all'avanzamento dell'ago, nella media con altre posizioni sottoposte a prova.

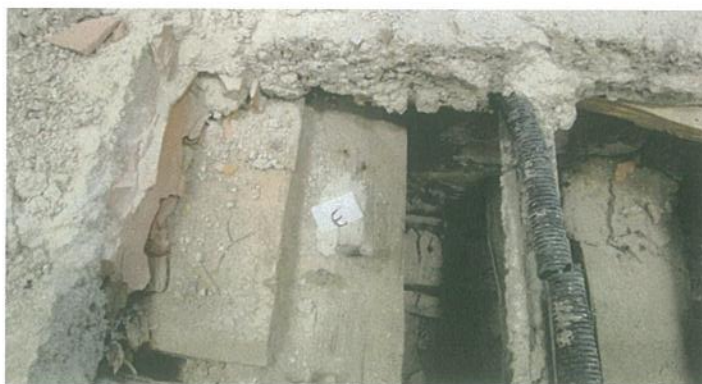
La testa della trave mostra ottima resistenza all'avanzamento dell'ago, con un resistogramma molto omogeneo e compatto. Superiori alla media le caratteristiche meccaniche rispetto ad altre posizioni indagate.

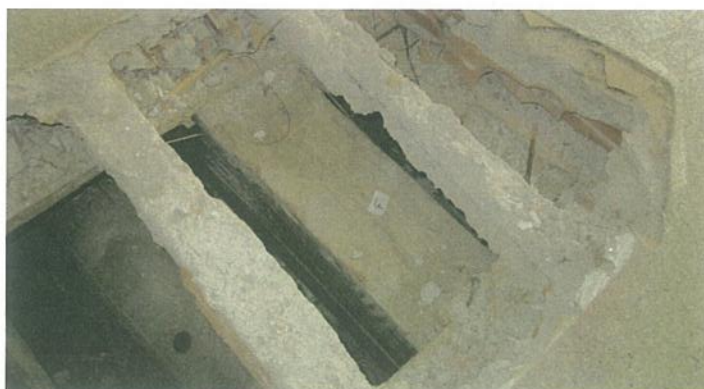
La sezione è ottimamente conservata, con un resistogramma particolarmente omogeneo lungo l'asse della perforazione.

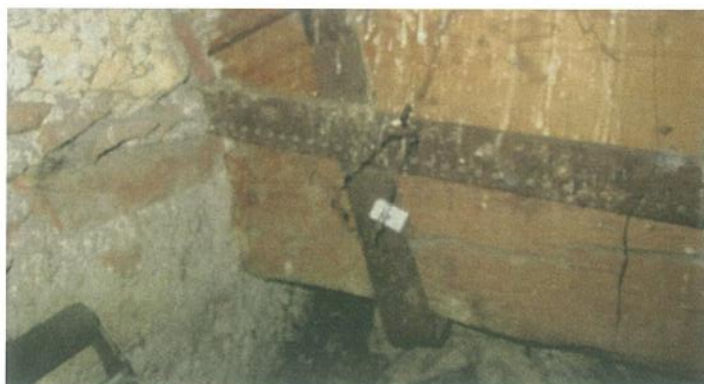
La testa della trave evidenzia buone caratteristiche meccaniche legate soprattutto agli anelli di accrescimento. La resistenza media della sezione è leggermente inferiore a quella di altre posizioni indagate.

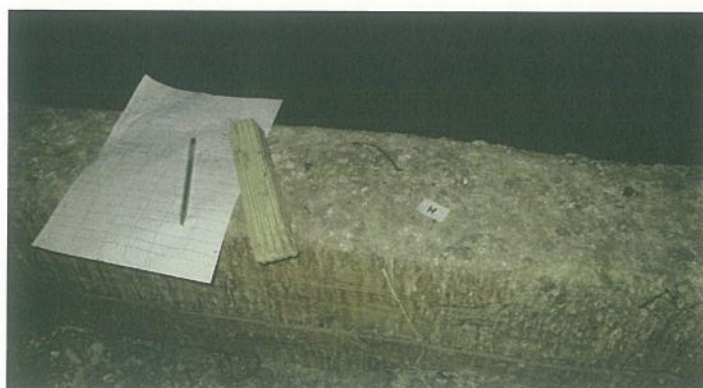
La sezione presenta resistenza all'avanzamento dell'ago legata prevalentemente agli anelli di accrescimento. Nel complesso le caratteristiche della porzione indagata sono abbastanza discontinue e inferiori a quelle medie registrate in altre posizioni.

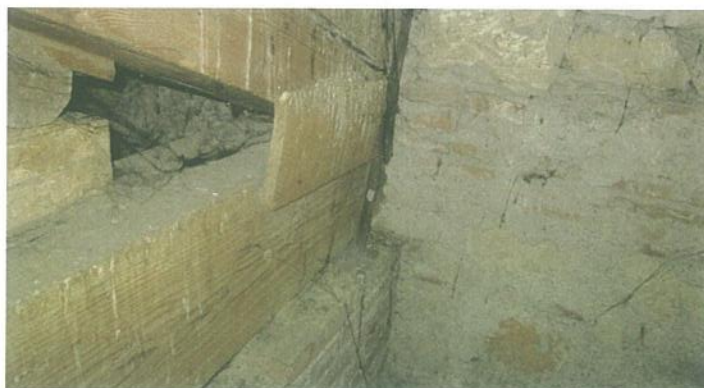
La testa della trave mostra resistenza all'avanzamento dell'ago legata prevalentemente agli anelli di accrescimento. Nel complesso le caratteristiche meccaniche della sezione sono meno brillanti della media di altre posizioni indagate.
