COMUNE DI LONIGO

**INDAGINI DIAGNOSTICHE STRUMENTALI SULLE STRUTTURE LIGNEE DELL'EDIFICIO
STORICO COMUNALE "CAFFÈ BORSA" SITO IN PIAZZA GARIBALDI**

**RELAZIONE SULLE INDAGINI E VALUTAZIONE PRELIMINARE
DELL'IDONEITA' STATICA DEI SOLAI DEL 1° E 2° IMPALCATO**

Aprile 2017

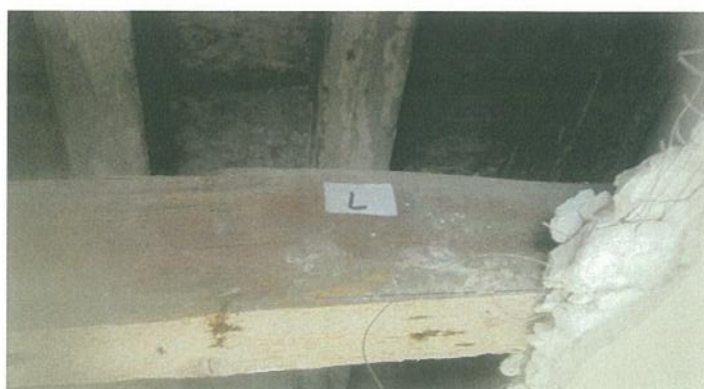
La mezzaria della trave appare adeguatamente conservata con resistenza all'avanzamento dell'ago specialmente in corrispondenza degli anelli di accrescimento. Nel complesso il resistogramma mostra caratteristiche meccaniche leggermente al di sotto di altre posizioni indagate.

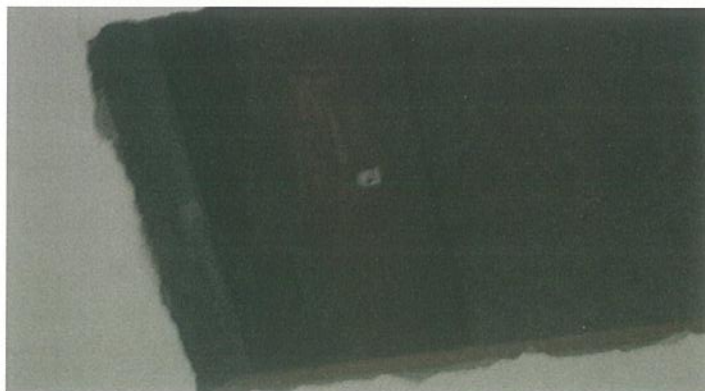
Con l'esclusione di un paio di crepe/zone a resistenza ridotta nel tratto tra i 3,0 e 5,5 cm di profondità, il resistogramma della mezzeria della trave mostra una resistenza all'avanzamento dell'ago buona, in media con altre posizioni provate.

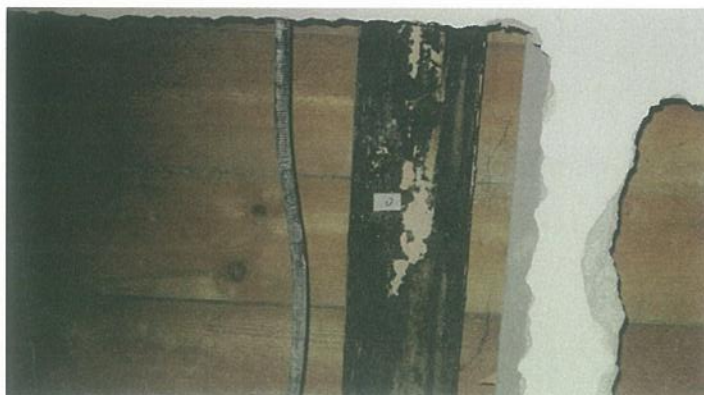
La sezione indagata appare ben conservata, con un resistogramma particolarmente omogeneo lungo tutto l'asse della perforazione.

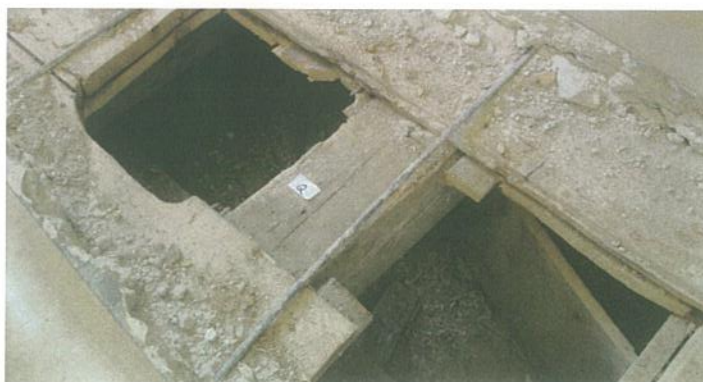
La trave appare ben conservata lungo tutto l'asse della perforazione, con un resistogramma omogeneo e compatto nella media delle altre posizioni provate.

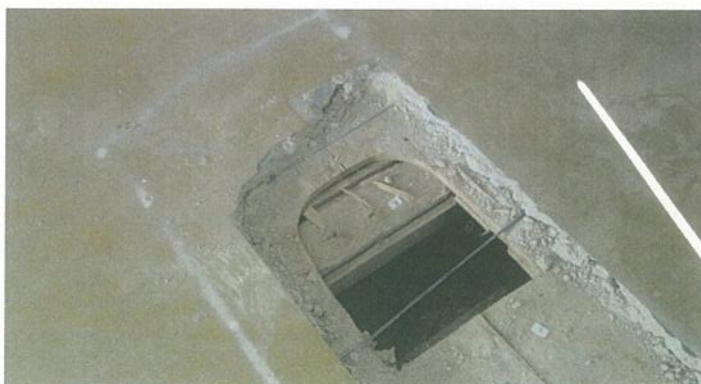
Il rilevamento eseguito in mezzeria della trave presenta un buon grafico, con eccezione di una zona a scarsa resistenza a circa 9 cm di profondità.

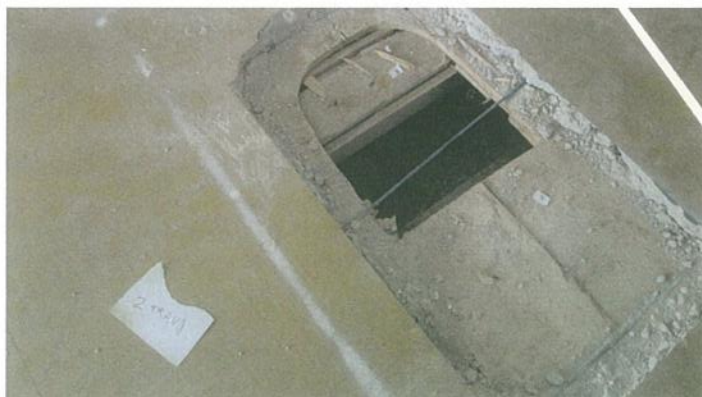
Il rilevamento è stato eseguito in mezzeria della trave, sezione che si presenta con buone caratteristiche meccaniche. La prima parte del grafico interessa il tavolato al di sopra della trave.

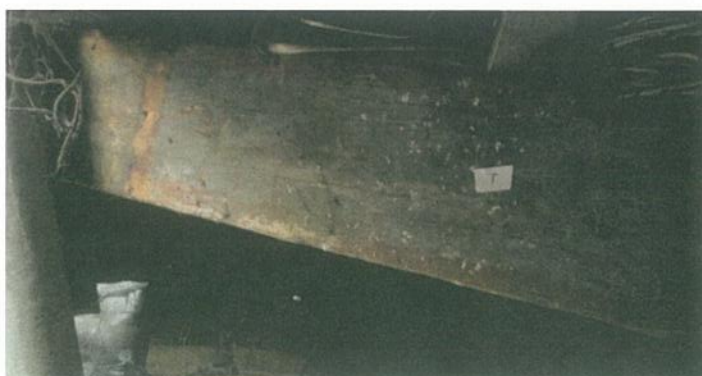
La sezione appare ben compatta, con un resistogramma molto omogeneo e con valori massimi di resistenza all'avanzamento nella media delle altre analisi effettuate.

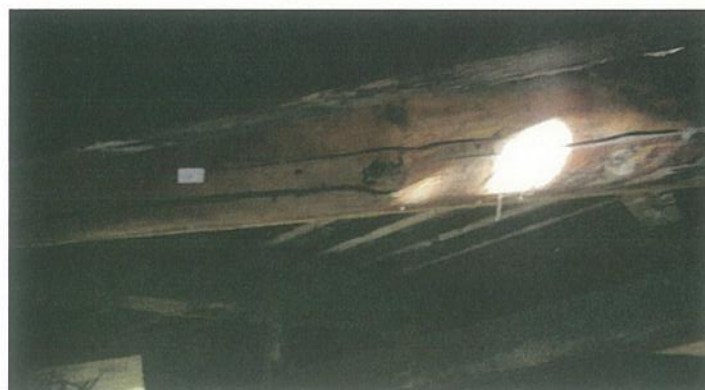
Escluse due porzioni a scarsa resistenza (probabilmente crepe), la rimanente parte del resistogramma testimonia buone caratteristiche meccaniche, imputabili prevalentemente agli anelli di accrescimento.

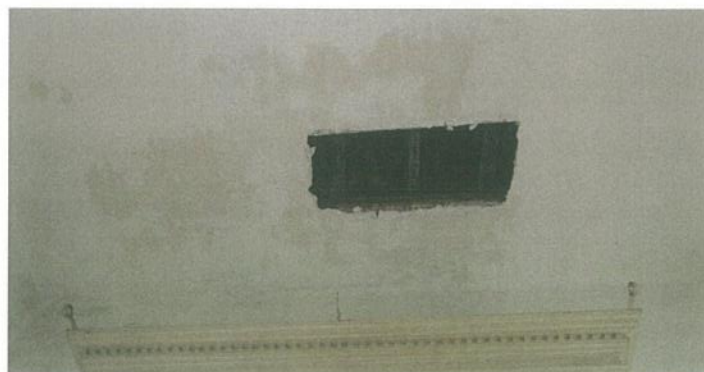
Con l'esclusione di 2 crepe/zone a resistenza ridotta, il resistogramma della mezzaria della trave mostra un'ottima resistenza all'avanzamento dell'ago. L'andamento del grafico è molto omogeneo e compatto.

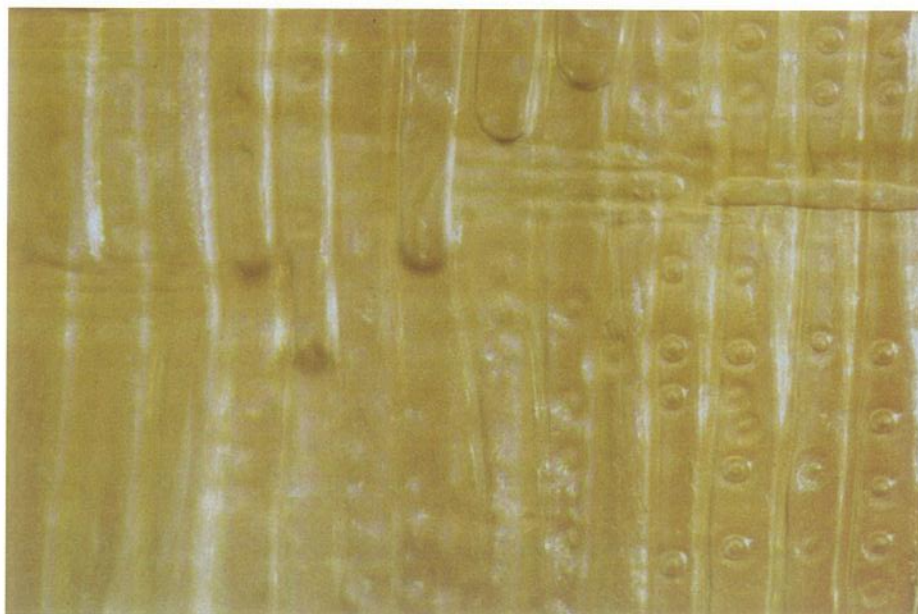
Foto n° 1. Si osservano le lunghe tracheidi e un vaso resinifero con cellule epiteliali a parete spessa. Sezione lucida trasversale, luce trasmessa, 100 X, N//.
