Progetto Esecutivo di Messa in Sicurezza Permanente (MISP)

Giardino della scuola primaria "2 Giugno", Vicenza

Elaborato 1 - Relazione tecnica generale

Golder Associates S.r.l.

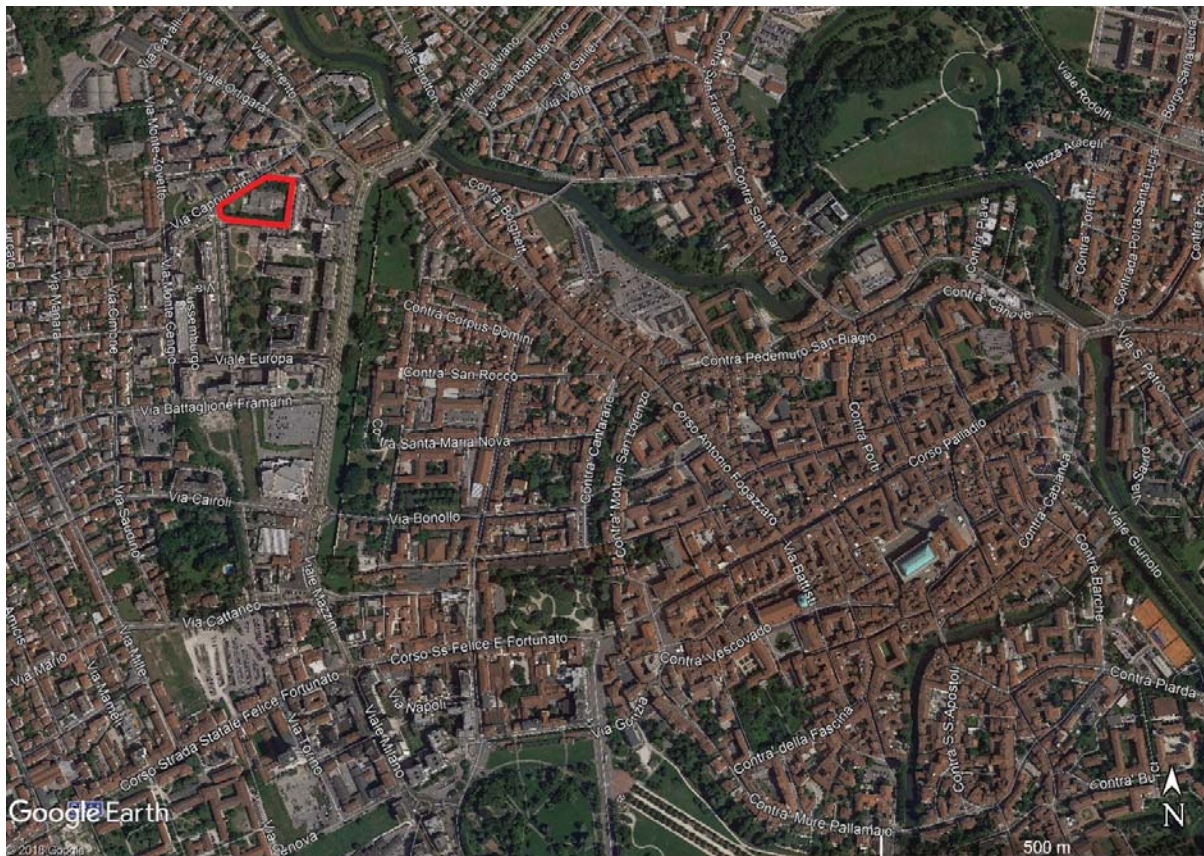
Figura 1: Foto satellitare con ubicazione del Sito (fonte: Google Earth Pro)

Il Sito si estende per una superficie complessiva di circa 5300 m² e si colloca a circa 1 km a Nord-Ovest dal centro storico di Vicenza (**Figura 1**) all'interno di un settore fortemente urbanizzato occupato da edifici a destinazione prevalentemente commerciale e direzionale, oltre che da complessi residenziali.
