PROGETTO PER LA RIQUALIFICAZIONE URBANA DI BELLUNO CAPOLUOGO DENOMINATO "PROGETTO BELLUNO"

Lotto IV "SALONE DEI GESUITI"

PROGETTO DI CONSERVAZIONE

PROSPETTO SUD-OVEST
E DETTAGLIO 01

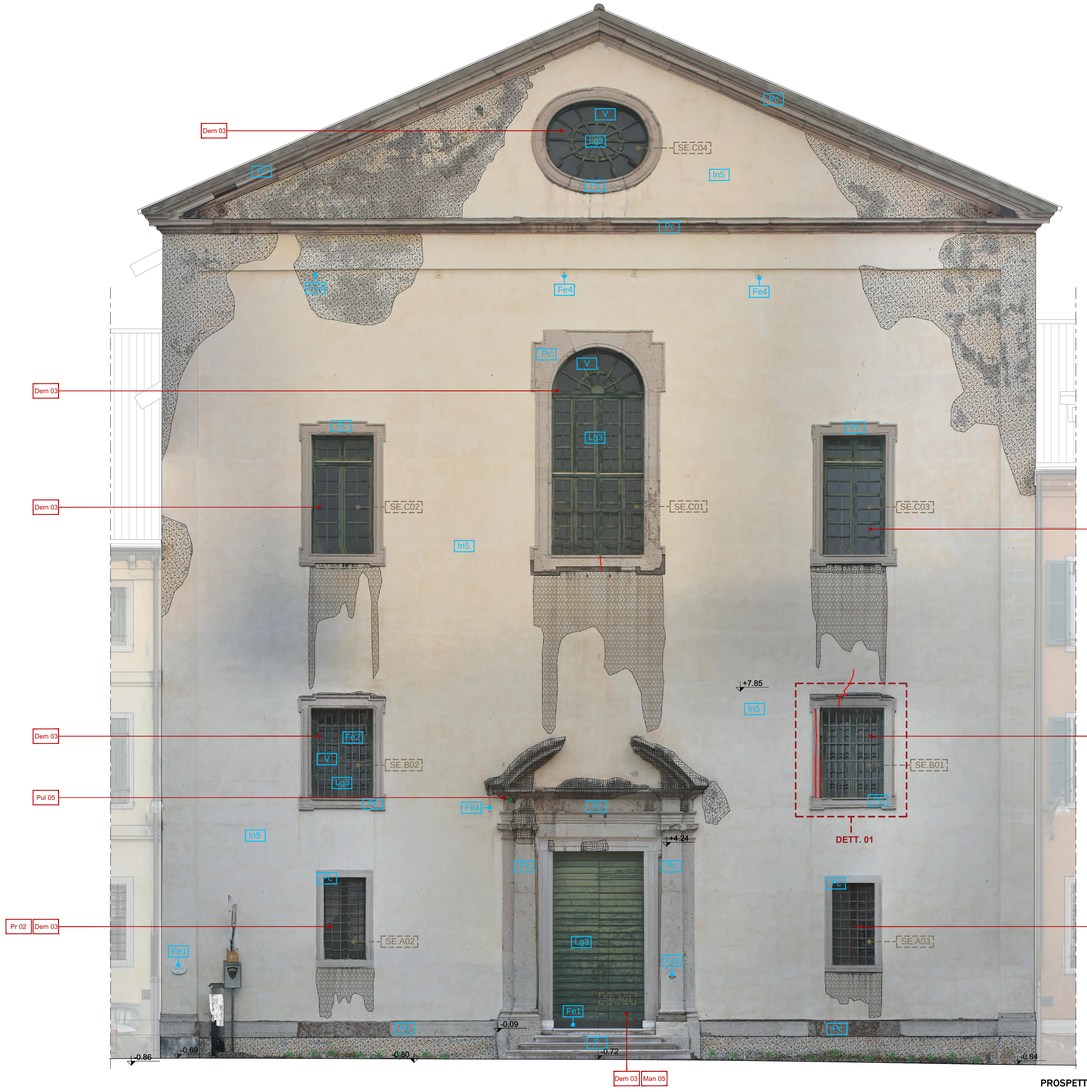
DETT. 01 - CORNICE LAPIDEA scala 1:20

descrizione - stato di conservazione:

- foro finestra architravato in pietra di Castellavazzo caratterizzato da cornice modanata continua su architrave pietritti e davanzale.

- Depositi superficiali coerenti.

- Presenza di mancanze localizzate.

- Fessurazioni.

- Fratturazioni con scagliature localizzate.

protezione davanzale con maltina a base di calce ed eventuale aggiunta di resina siliconica.

interventi:

- verifica preliminare della presenza di staffe metalliche: nel caso in cui tali elementi siano presenti dovranno essere opportunamente trattati con sostanze anti-corrosione, previa pulitura, o sostituiti

- rimozione meccanica a secco dei depositi superficiali non aderenti.

- Eventuale chiusura di piccole fessurazioni mediante l'impiego di materiali in pasta. Sulle fratture che compromettano la stabilità dell'elemento, è previsto lo smontaggio ed il rimontaggio, previo inserimento di perni e resine. Da prevedere intervento di preconsolidamento e/o consolidamento con silicato di etile applicato a spruzzo o a pennello.

- Protezione con stuccature e microstuccature finali con malte a base di calce.

(Da concordare con la D.L. previa campionatura e in accordo con gli organi di tutela preposti)
