PROGETTO PER LA RIQUALIFICAZIONE URBANA DI BELLUNO CAPOLUOGO DENOMINATO "PROGETTO BELLUNO"

Lotto IV "SALONE DEI GESUITI"

PROGETTO DI CONSERVAZIONE

PROSPETTO INTERNO SUD-EST

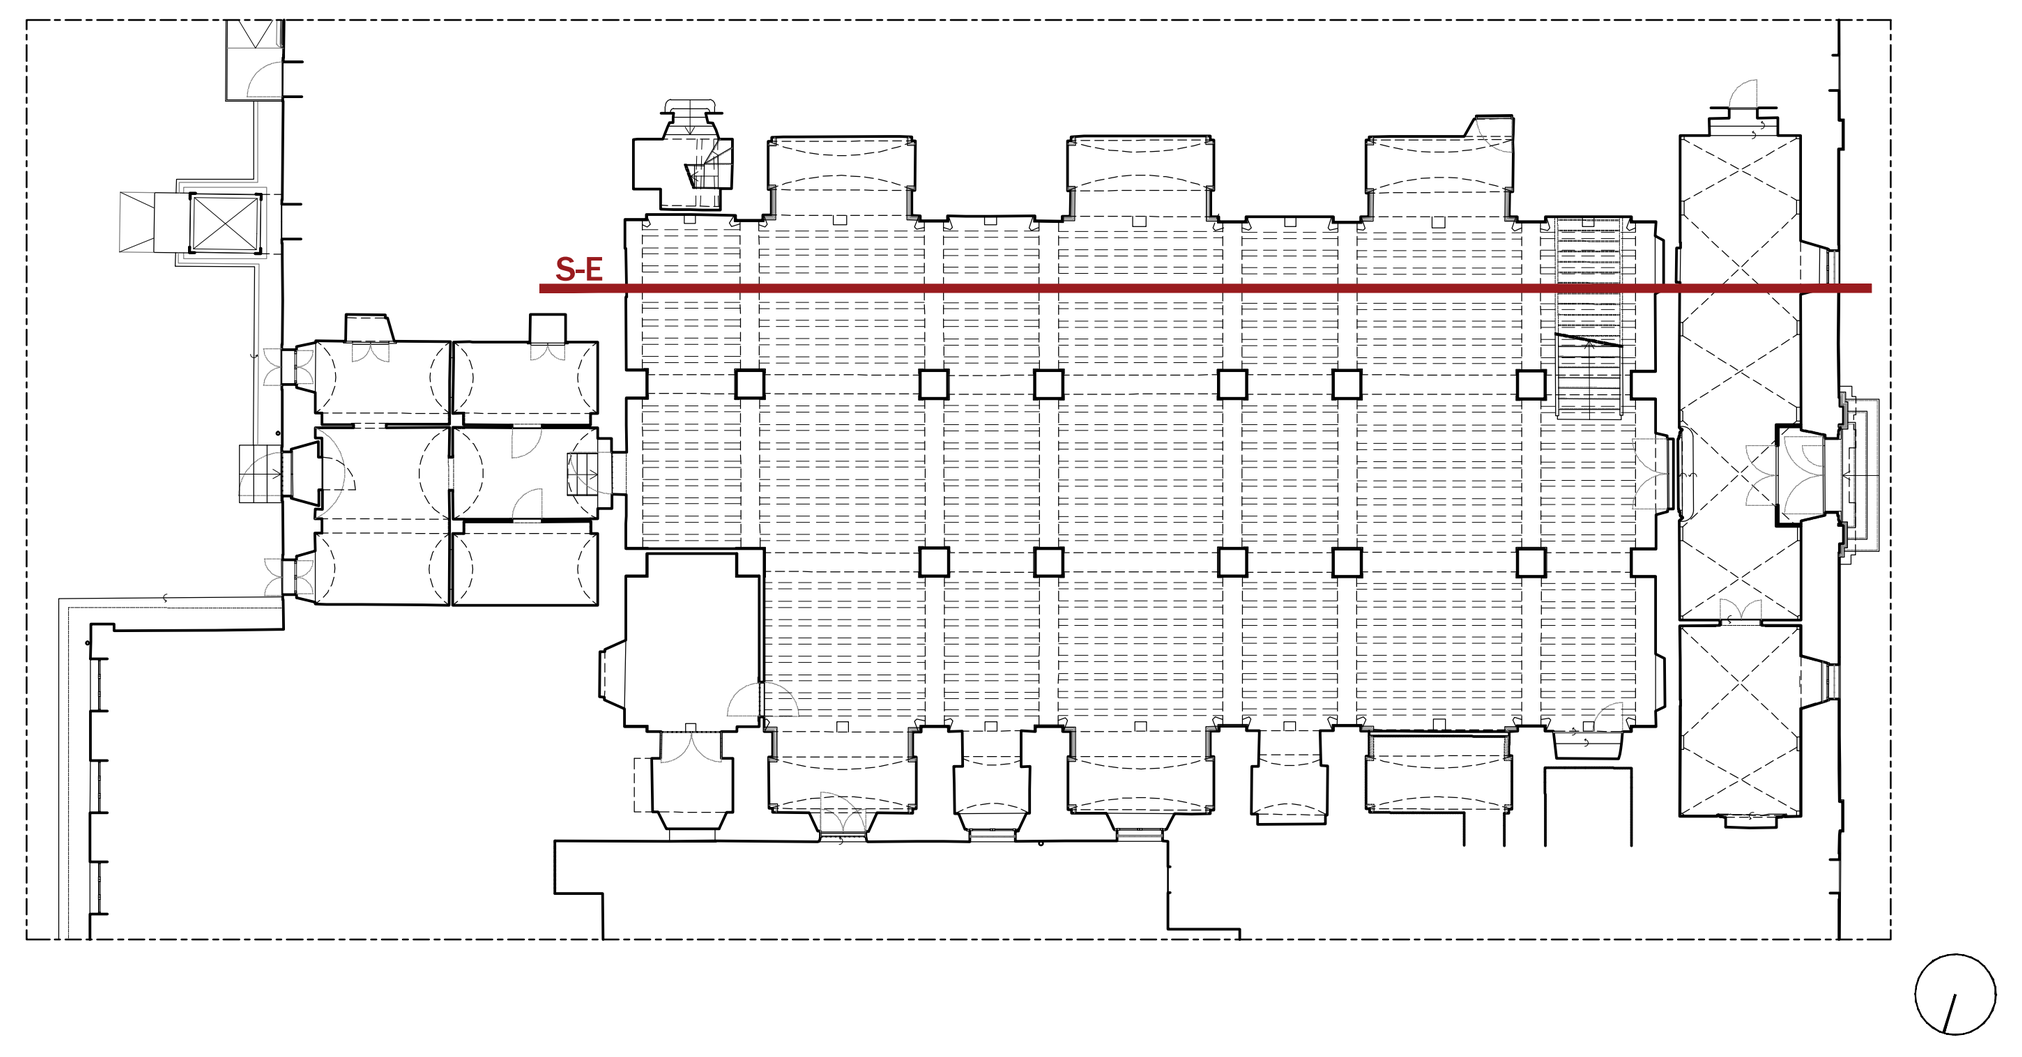
PROSPETTO INTERNO SUD-EST

NOTE:
- sono presenti depositi superficiali estesi su tutte le superfici: accumulo di materiali estranei di varia natura (polvere,terriccio, ecc.)
- sono presenti macchie dovute all'umidità estese su buona parte della superficie
- sono presenti diffuse esfoliazioni della pellicola pittorica presente sulla pietra di Castellavazzo del cornicione
- i degradi puntuali sono stati indicati con mappature sulle aree direttamente rilevabili
