**CONCERIA CUMAR S.R.L.
Via Dell'Industria, 6
Montorso Vic.no (VI),
36050, Italia**

Procedura di verifica di assoggettabilità ai sensi dell'art.20 del D.Lgs 152/06

Progetto: Richiesta di A.U.A. Conceria Cumar S.r.l. per rinnovo autorizzazione scarico

Integrazione documentale

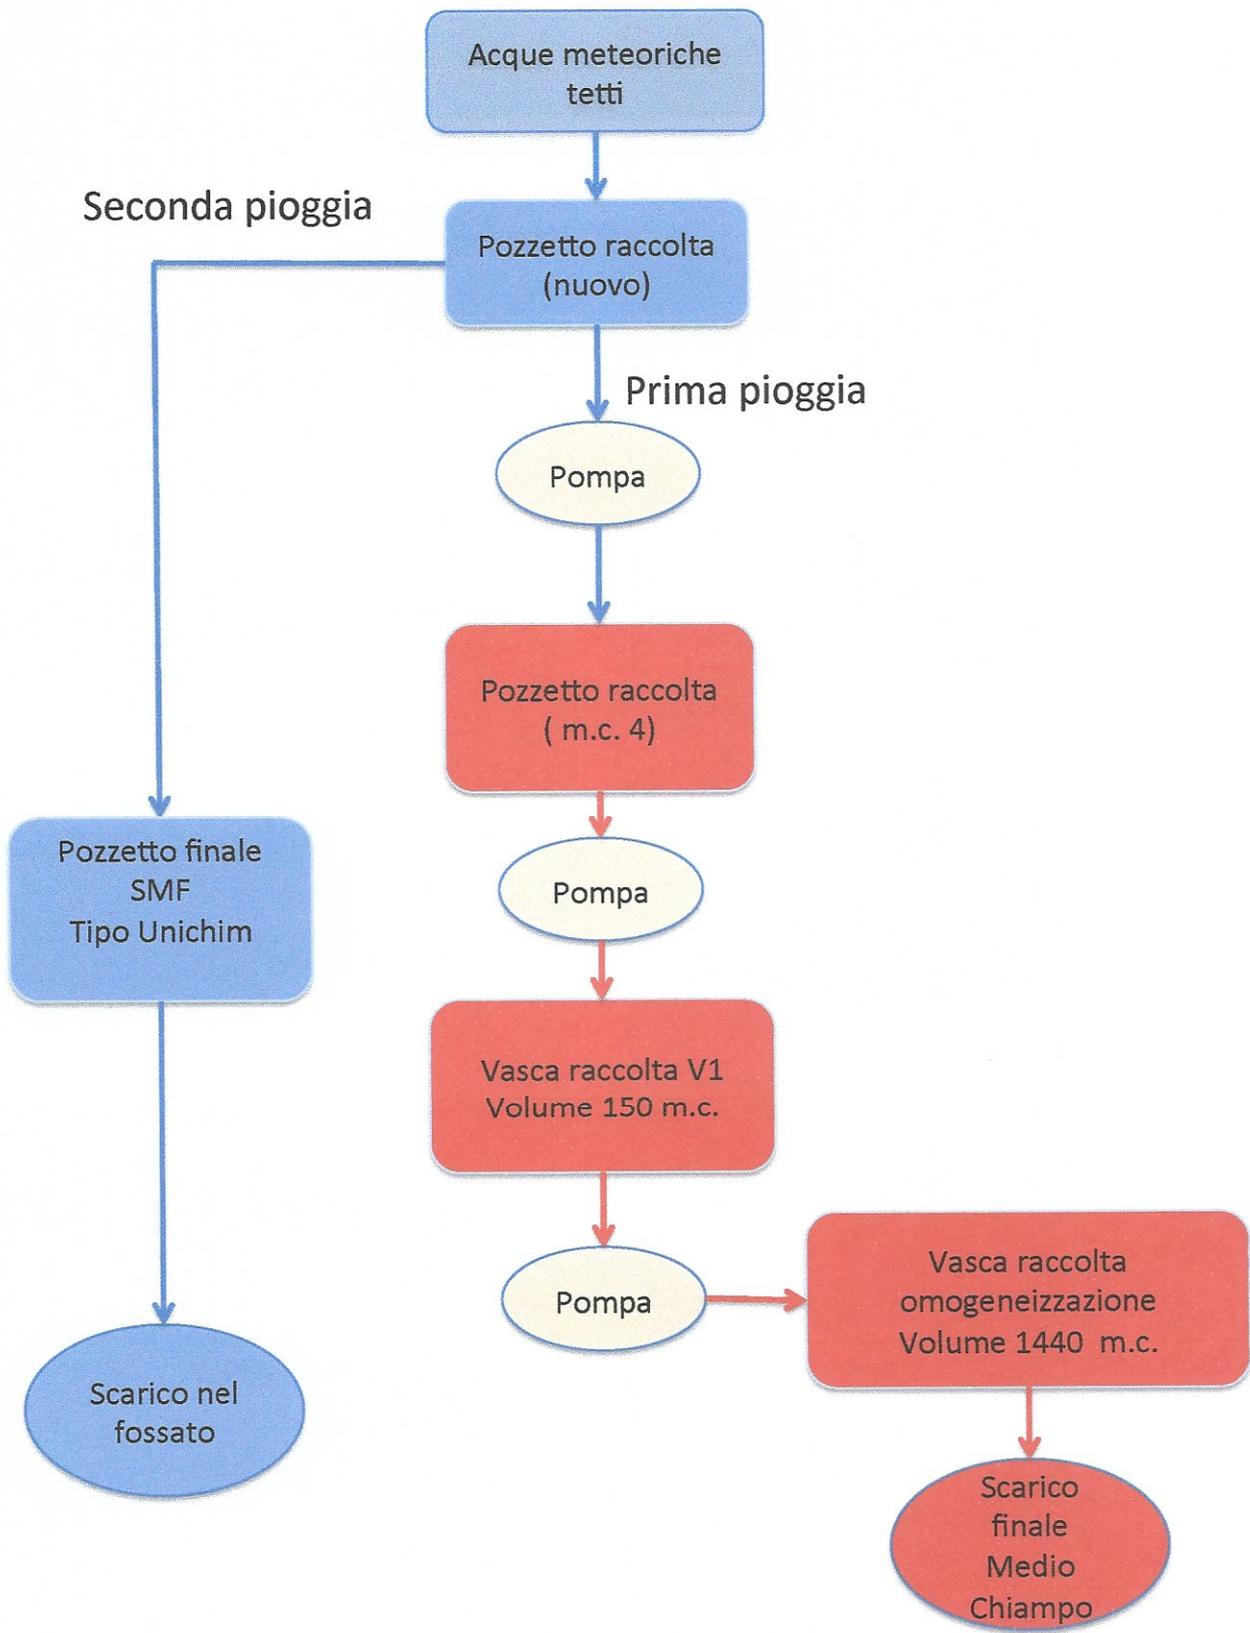
Schema blocchi indicante la proposta per il recupero dell'acqua di prima pioggia delle coperture

Considerato che le coperture coprono una superficie complessiva pari a m.q. 3.038 il volume minimo di acqua di prima pioggia da recuperare se si considera i primi 5 mm si attesterebbe pari a $3038 \times 0,005 = 15,2 \text{ m}^3$.

Si prevede dunque in prima istanza che il volume di prima pioggia da recuperare proveniente dalle coperture si configuri nel volume minimo 16 m^3 .
