CARATTERIZZAZIONE DELL'IMPATTO PAESAGGISTICO

ALLEGATO: All_CaratterizzazioneAlberatura

Azienda agricola Stroe Marco

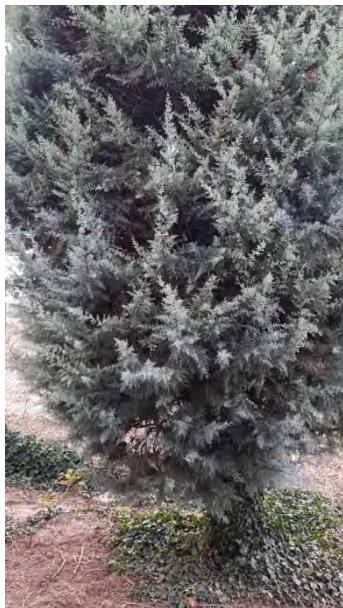
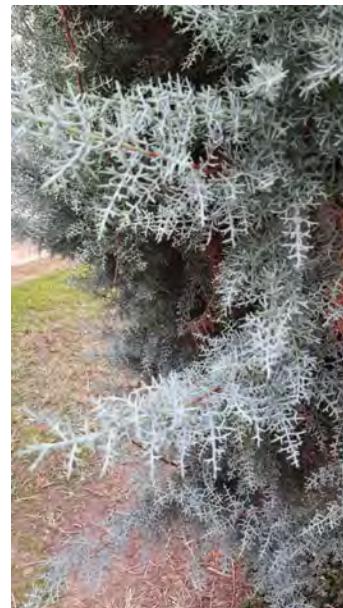
Nelle immagini seguenti si riportano particolari del Cipresso Argentato presente nel sito di allevamento:

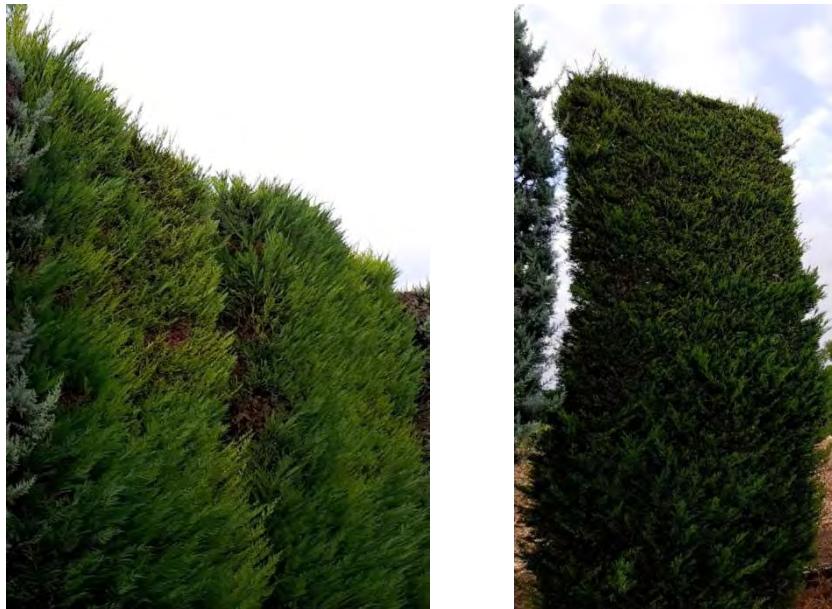
Nelle immagini seguenti si riportano particolari del Cipresso Laylandii presente nel sito di allevamento:

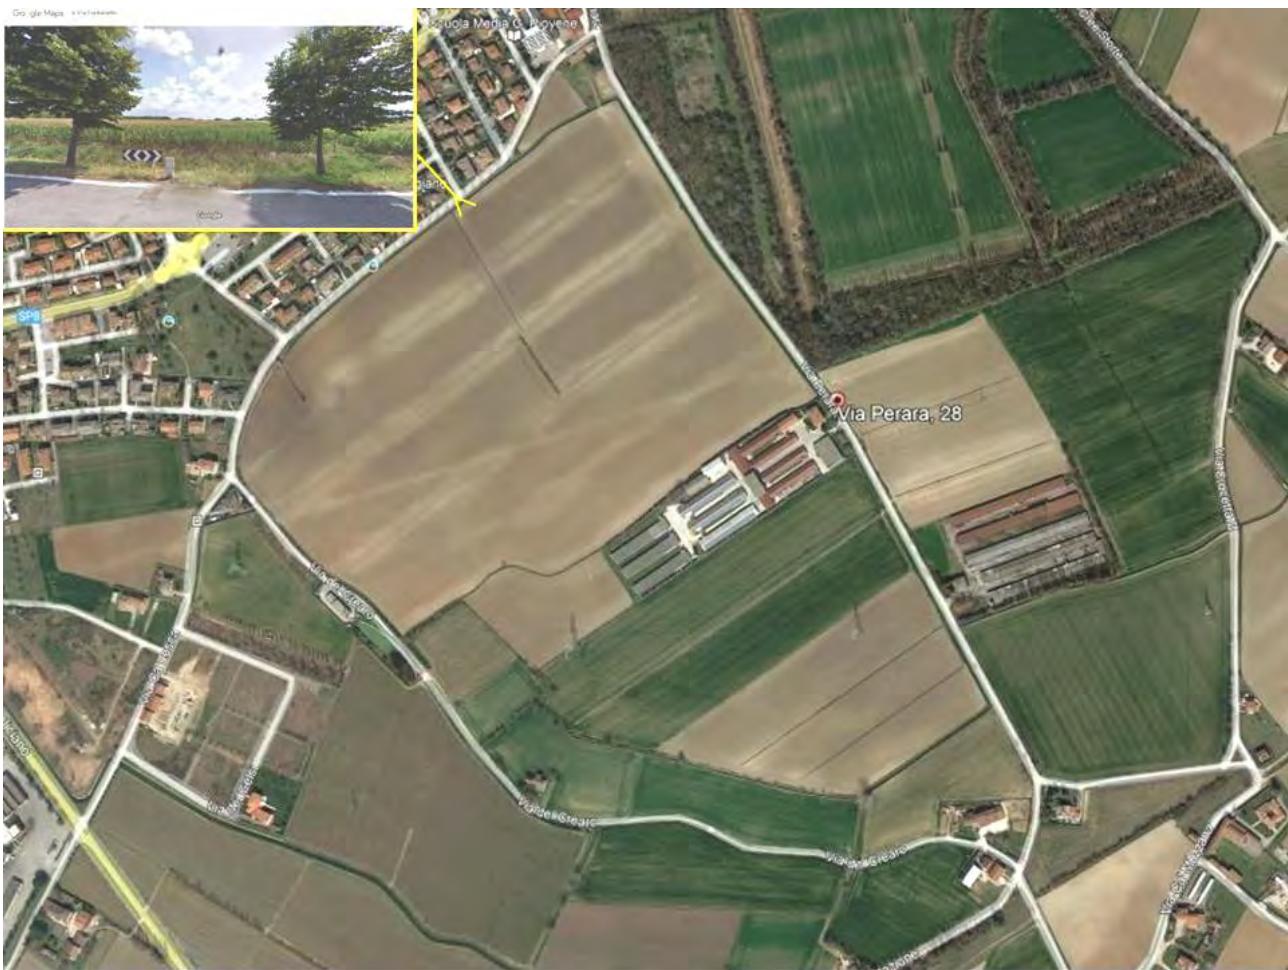
VISUALIZZAZIONE DEL SITO DI ALLEVAMENTO DA NORD

A nord è stato individuato un unico punto di osservazione su Via Fontanelle, che in linea d'aria dista circa 450 metri dal sito di allevamento, i due punti sono separati esclusivamente da terreno agricolo coltivato a seminativo. Indipendentemente dalla stagione, tale distanza crea la condizione di non percettibilità del sito.

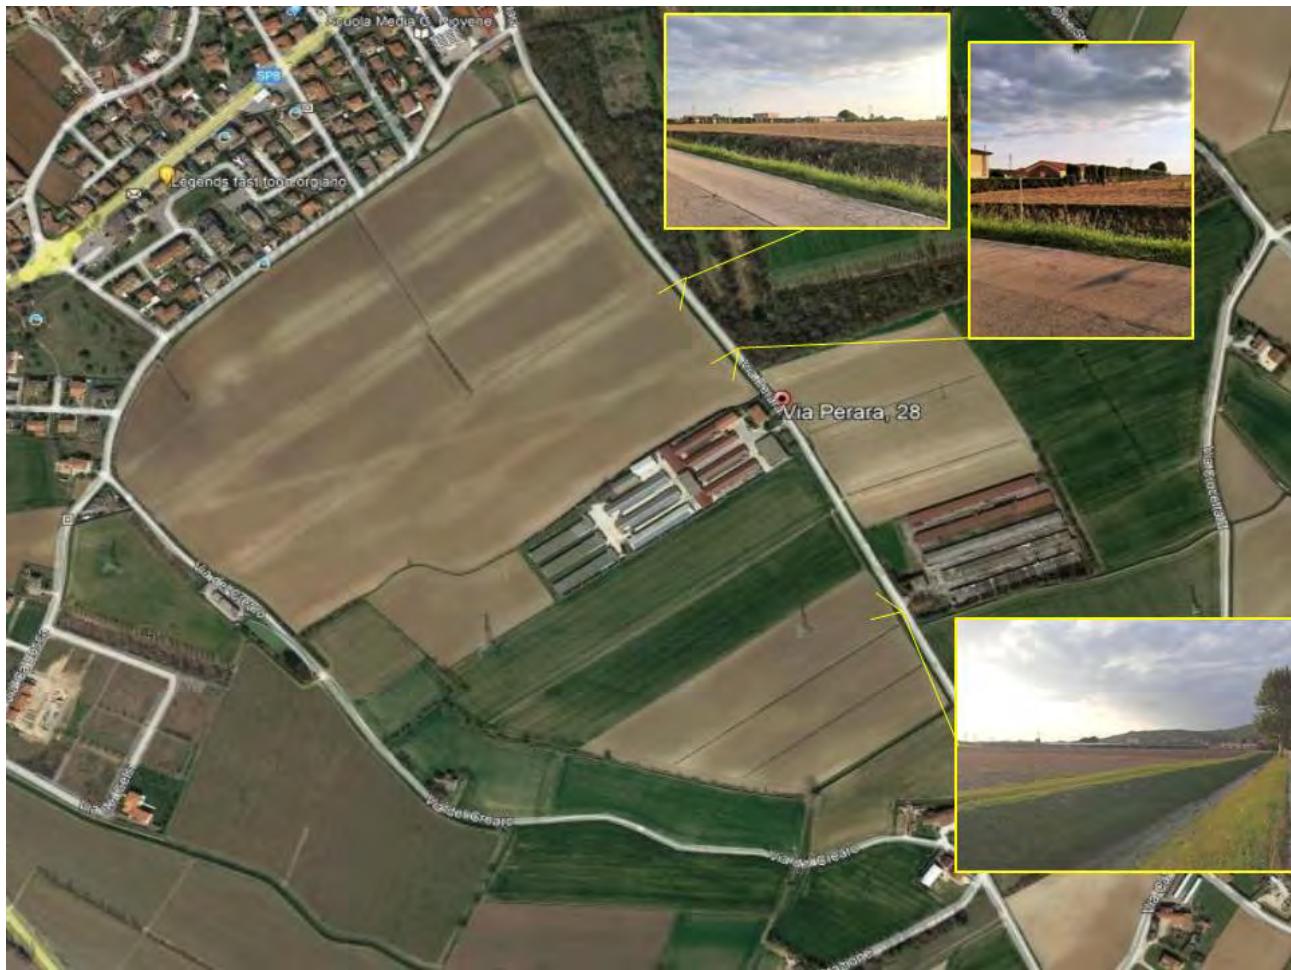
VISUALIZZAZIONE DEL SITO DI ALLEVAMENTO DA EST

A est sono stati individuati tre punti di osservazione su Via Perara, due posti a nord ed uno a sud del sito di allevamento.

I due punti a nord sono stati individuati in corrispondenza della parte finale del parco della Villa Fracanzan-Piovene che dista circa 850 metri dal sito.

Rispetto ai tre punti di osservazione il sito di allevamento è percettibile solo in corrispondenza delle fallanze presenti nella fascia arborea perimetrale.

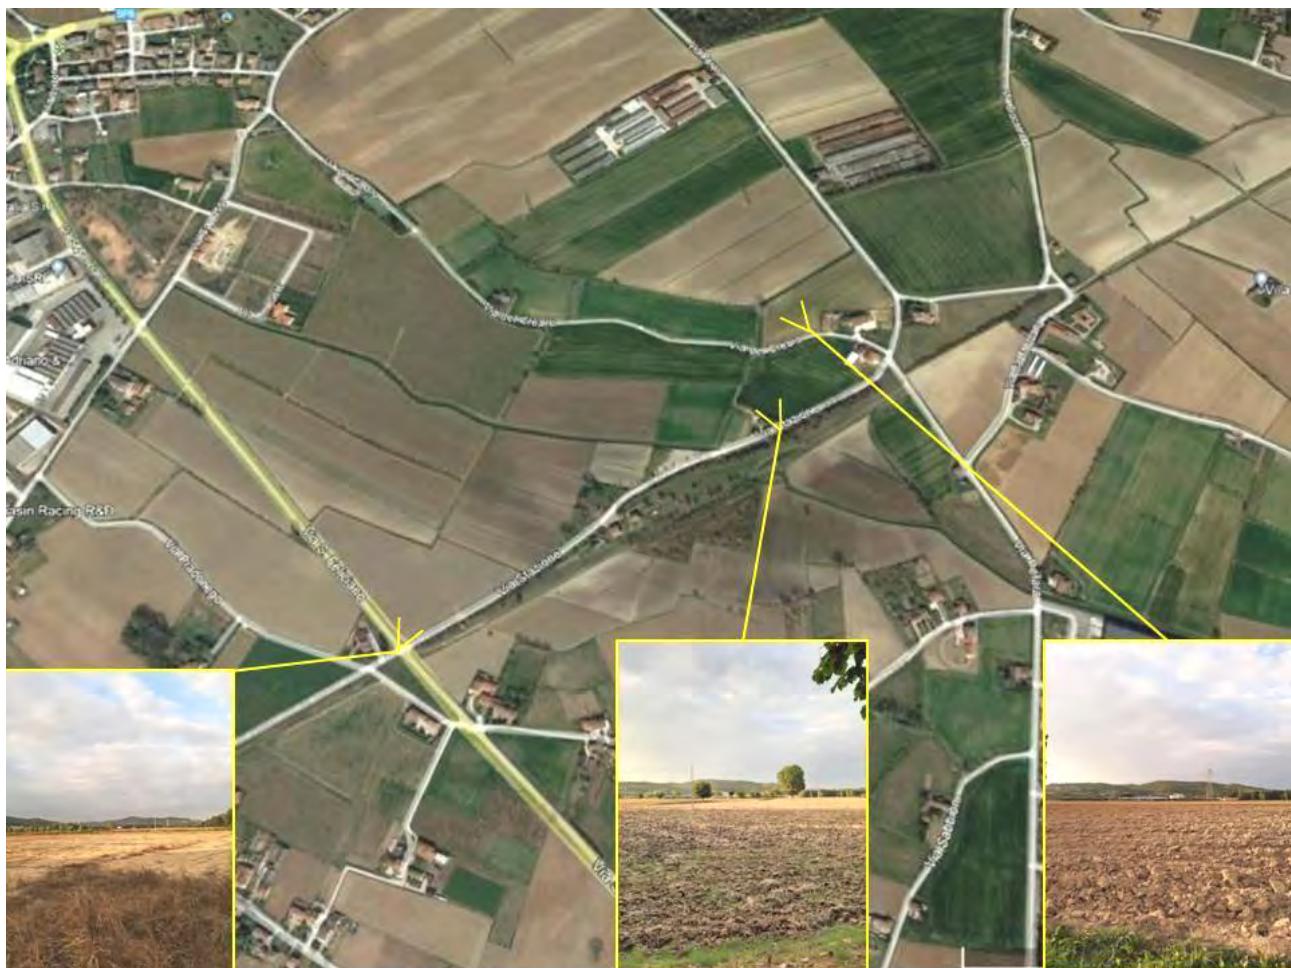
VISUALIZZAZIONE DEL SITO DI ALLEVAMENTO DA SUD

A sud sono stati individuati tre punti di osservazione, uno su Via Crearo in corrispondenza di una abitazione che dista circa 420 metri dal sito di allevamento, ed uno su Via Stazione sempre in corrispondenza di una abitazione posta a circa 520 metri da sito di allevamento. Il terzo punto è stato individuato nell'incrocio tra Via Stazione e Via San Feliciano a 830 metri di distanza, in quanto su Via Stazione non sono presenti altre abitazioni.

Come evidenziato dalle foto solo nel primo punto di osservazione è possibile individuare il sito di allevamento che risulta comunque integrato con il territorio.

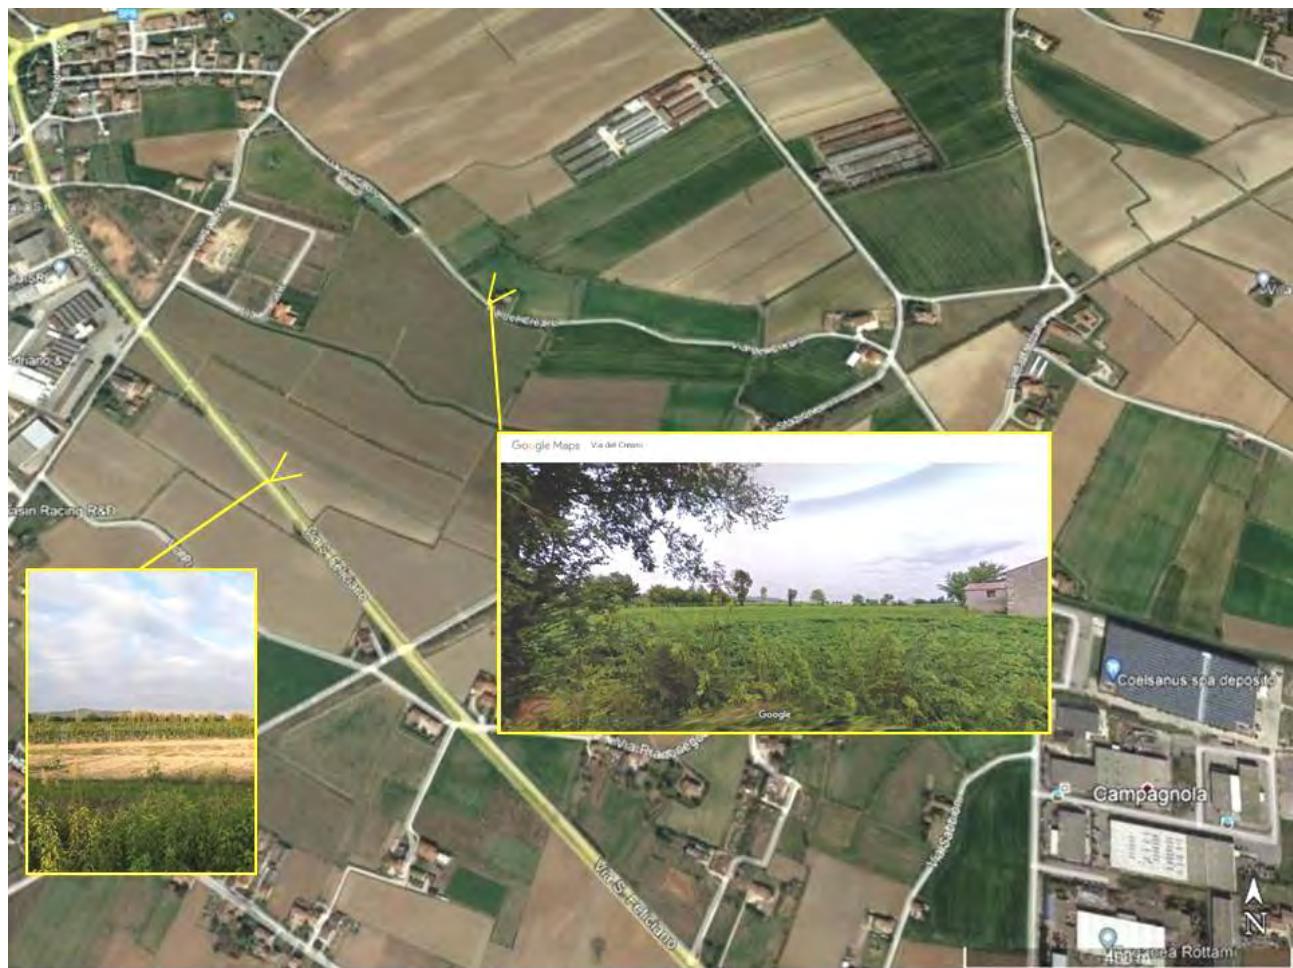
VISUALIZZAZIONE DEL SITO DI ALLEVAMENTO DA OVEST

A ovest sono stati individuati due punti di osservazione.

Il primo è situato su Via Crearo in corrispondenza di un fabbricato rurale che dista circa 250 metri dal sito di allevamento, la cui strada di accesso è una strada interpoderale non asfaltata.
