PROGETTO ESECUTIVO DEI LAVORI DI RESTAURO E  
RISANAMENTO CONSERVATIVO DI PALAZZO CHIERICATI  
SEDE DEL MUSEO CIVICO - ALA OTTOCENTESCA - 2° lotto - **STRALCIO B**

**Progetto ESECUTIVO - ARCHITETTONICO**

**RELAZIONE SPECIALISTICA**

**PE\_Arch.- RS**

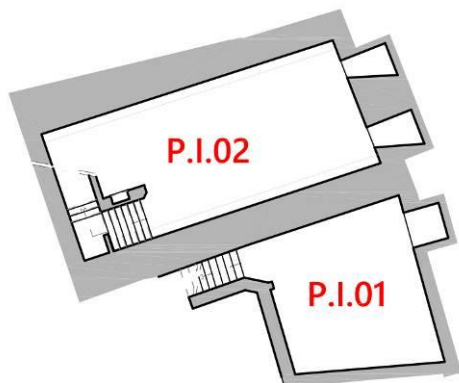
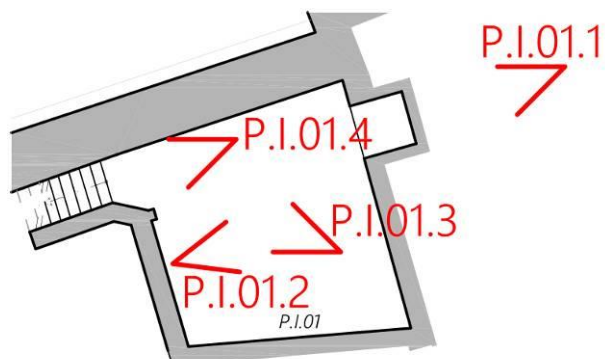
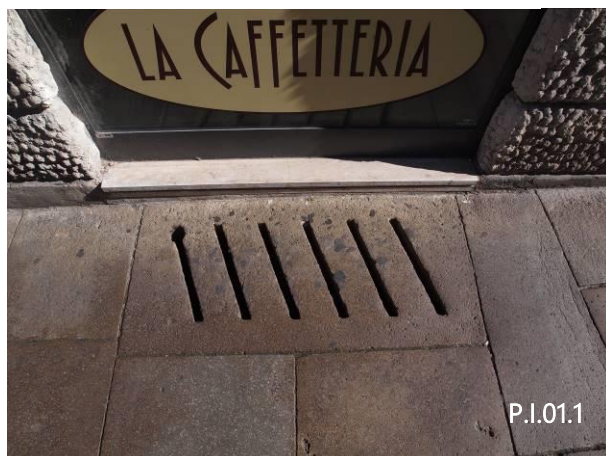
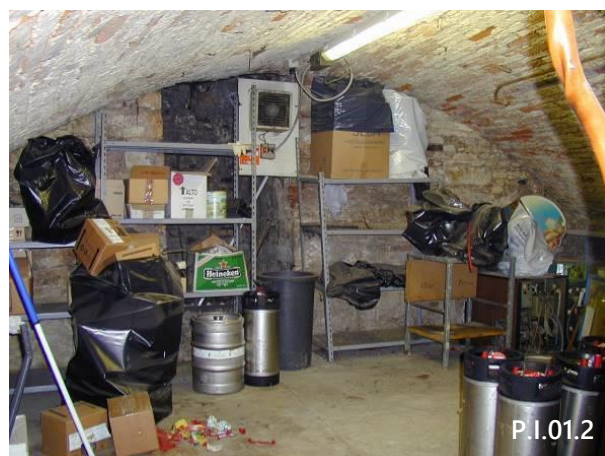
Vano: P.I.- 01

Il vano sottostante il bar presenta una pavimentazione in grosse e ampie lastre di marmo, spesso esfoliate causa la mancanza di idoneo sottofondo e per l'affioramento (anche se saltuario) di acqua. In genere essi sono molto degradati date le condizioni di posa, privi di adeguati sottofondi ed isolamenti dall'umidità.

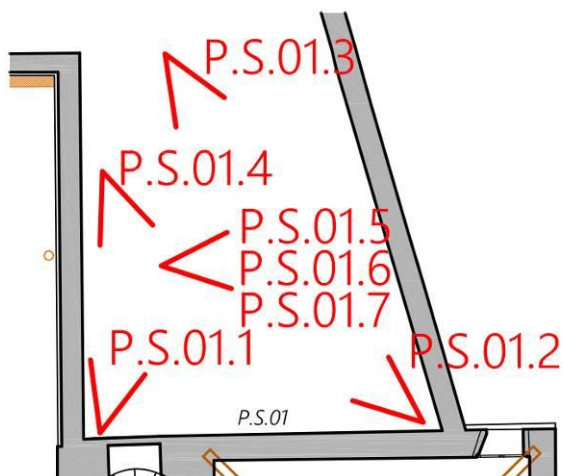
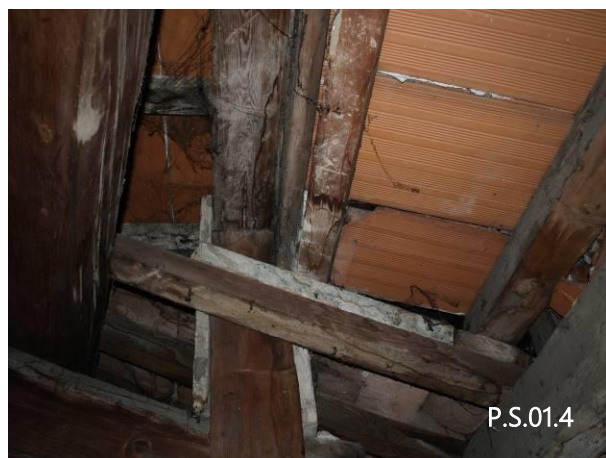
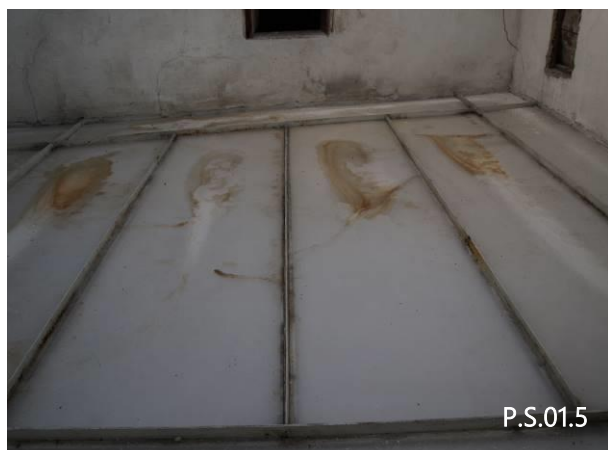
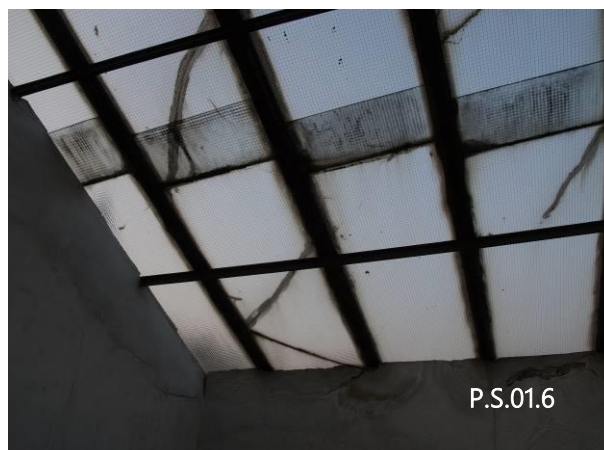
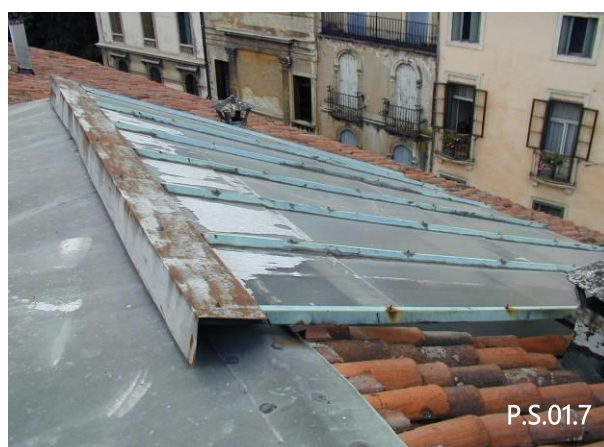
### Vano Sottotetto – P.S.01

L'insieme è in pessimo stato di conservazione: piove dentro le sale, depositi di polvere ovunque, impossibili il controllo della luce, fortissime dispersioni termiche.
