Vicenza - Museo Civico
già Palazzo Chiericati

PROGETTO ESECUTIVO DEI LAVORI DI RESTAURO E RISANAMENTO CONSERVATIVO DI PALAZZO CHIERICATI SEDE DEL MUSEO CIVICO - ALA OTTOCENTESCA - 2°lotto - **STRALCIO B**

Relazione illustrativa

PE_Str_R01

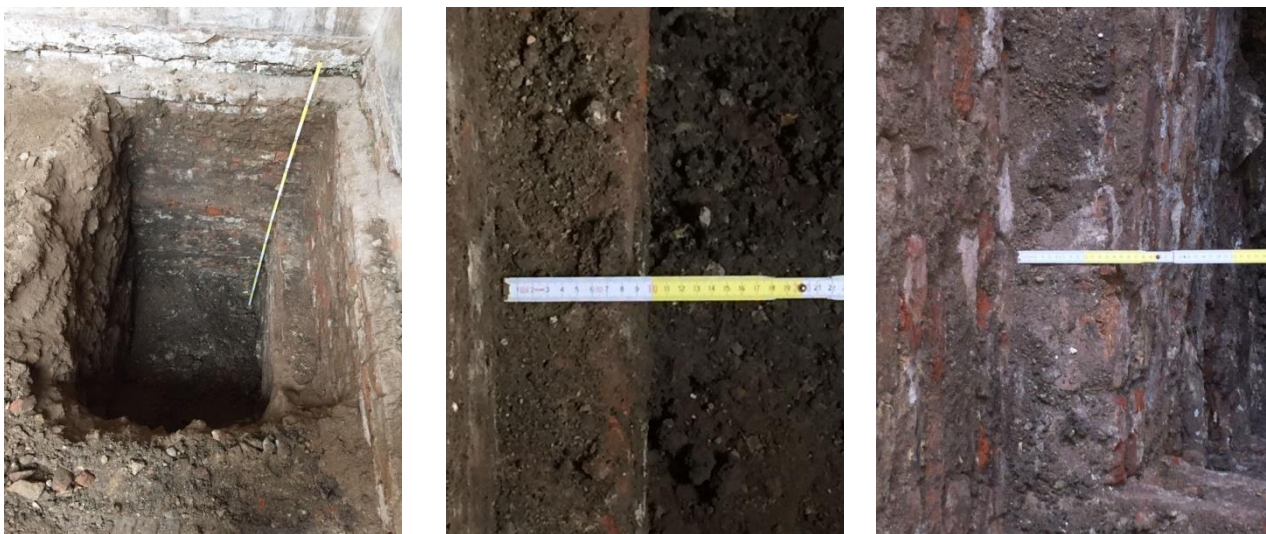
Figura 2.7: saggio in fondazione eseguito all'interno del loggiato T.13, all'angolo nord-ovest

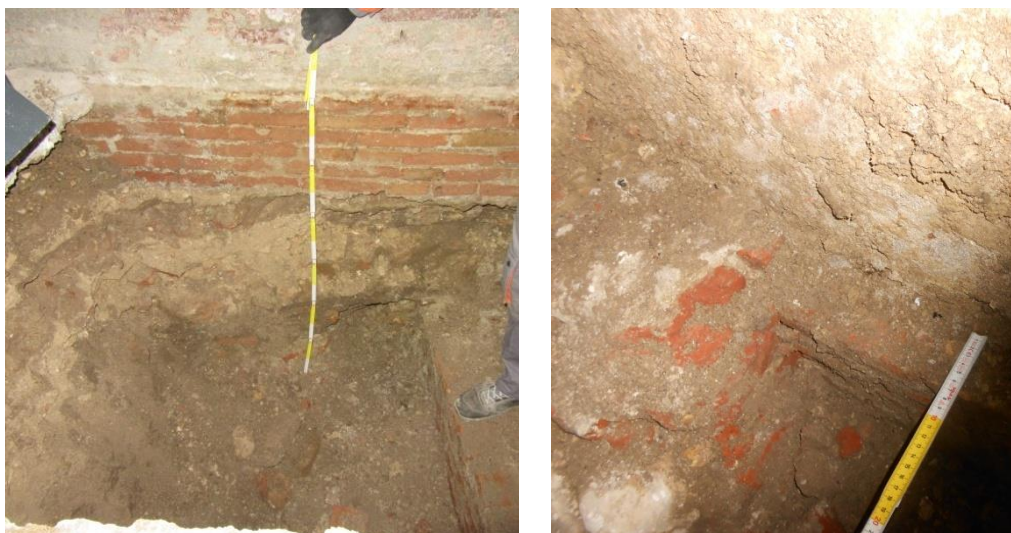
Solamente in corrispondenza della parete in muratura posta a separare, lungo il fronte ovest, l'edificio ottocentesco dalla proprietà confinante, è stata rilevata una muratura in pietrame del tutto disgregata fino ad arrivare alla profondità di 90 cm dal piano di pavimento, che risulta essere il piano di posa della fondazione. Tale saggio, viste anche le caratteristiche di tessitura della muratura in elevazione (cfr nel prosieguo della presente relazione), testimonia dunque l'evidente diversa tipologia ed epoca costruttiva della parete confinante, alla quale l'edificio ottocentesco è stato addossato senza alcun tipo di ammassamento sia a livello di fondazione che – come si vedrà – lungo le angolate fuori terra.

Figura 2.8: saggio in fondazione eseguito all'interno del vano T.10, all'angolo nord-ovest. A sinistra: fondazione della parete ovest confinante con l'altra proprietà. A destra: dettaglio della fondazione della parete nord, che presenta caratteristiche simili a quelle già illustrate per i precedenti saggi sulle fondazioni ottocentesche

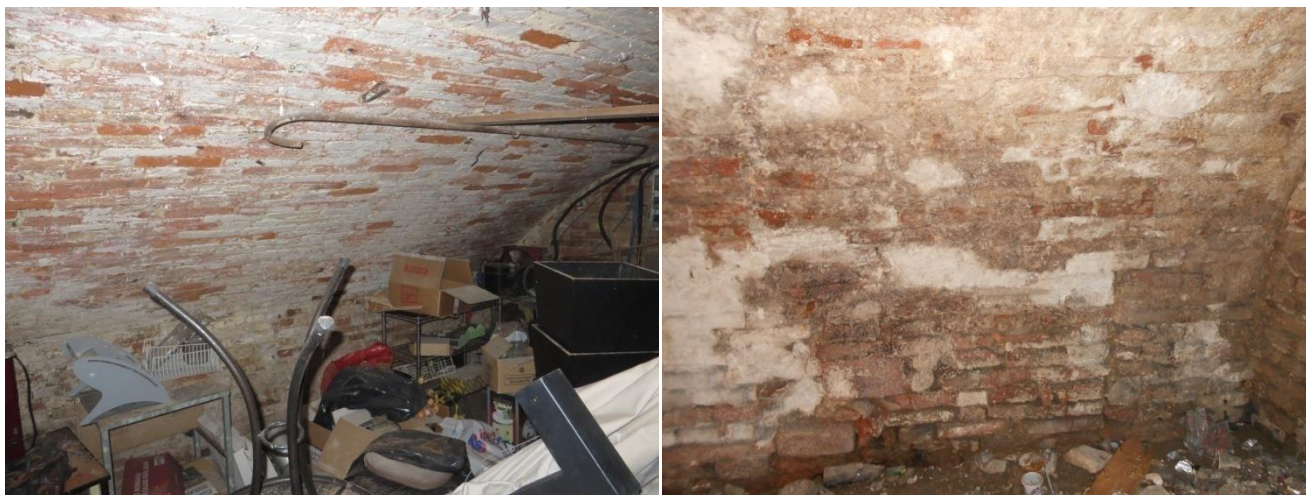
All'interno dei vani interrati le murature verticali – prive di rivestimenti in cartongesso e di intonaco – non presentano particolari segni di dissesto o gravi lesioni.

Si annota invece l'evidente stato di fessurazione della spalletta in mattoni pieni ad una testa che attualmente funge da appoggio per il solaio in soletta e tavelloni posto a chiusura della scala di pertinenza dell'interrato I.02 (sottostante l'ambiente T.06.a).

Figura 2.9: vani interrati I.01 sottostante T.03 (a sinistra) e I.02 sottostante T.06.a (a destra)

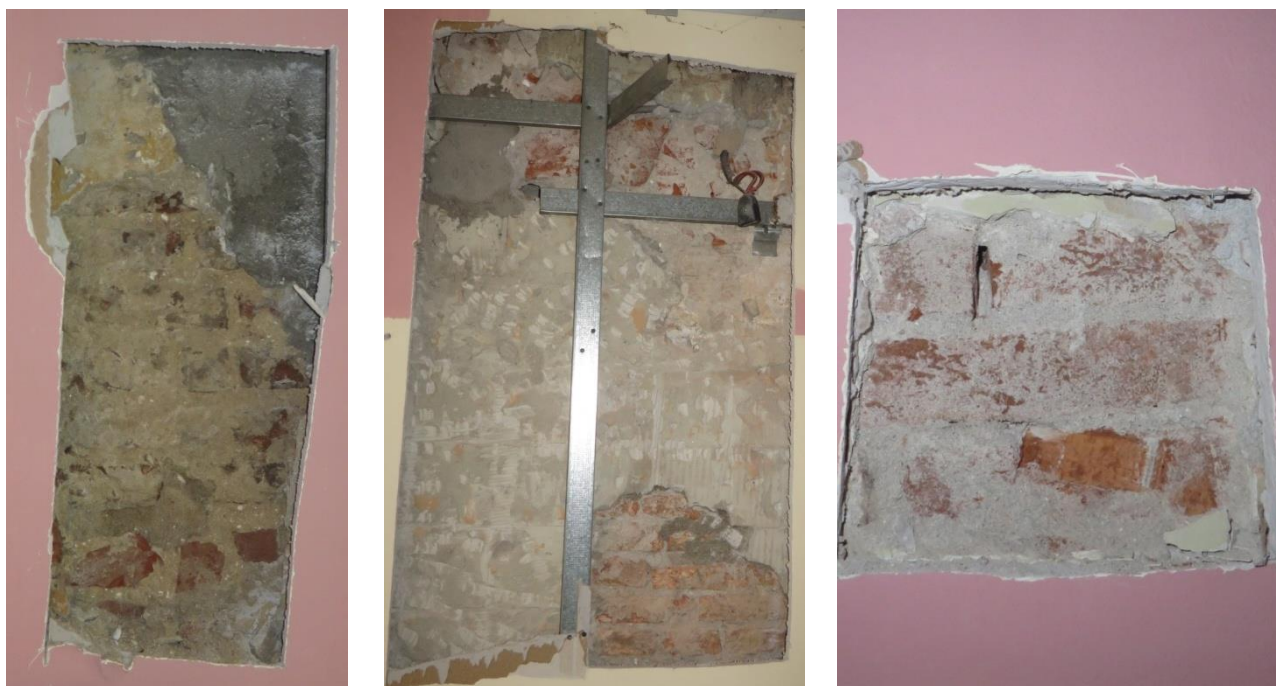
I paramenti murari in affaccio sull'ex bar-caffetteria (SC1 e SC2) presentano una tessitura in mattoni pieni di laterizio, così come la parete ad una sola testa (SC3) che funge sia da elemento di separazione tra il corridoio del retrobottega ed i locali ad esso adiacenti lungo il lato est, che da appoggio alle travi lignee dei solai posti a soffitto dei locali stessi.

Si annota inoltre la presenza di tracce impiantistiche di recente realizzazione che attraversano la muratura.

Figura 2.13: scarifiche SC1 (a sinistra), SC2 (al centro) e SC3 (a destra) eseguite all'interno dell'ex bar-caffetteria

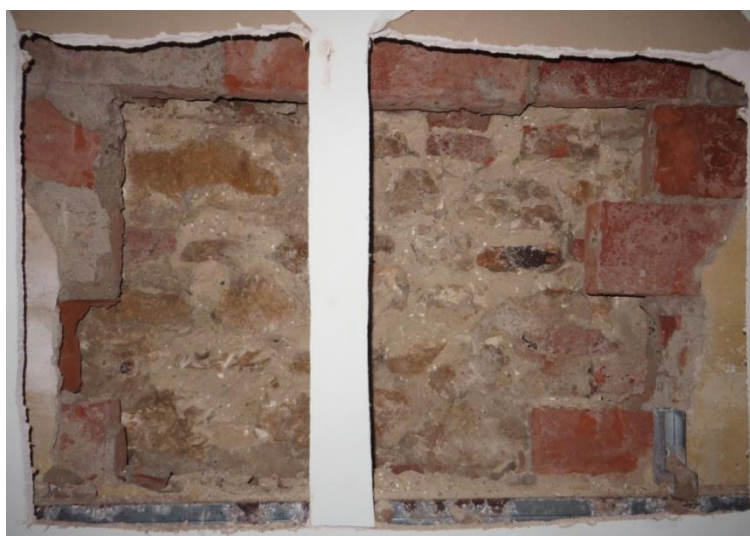
Al di sotto del rivestimento in cartongesso della prima parte dell'ex negozio di sanitaria (ossia quella più prossima a corso Palladio, ambiente T.06.a) è invece stata riscontrata sia lungo il lato est che lungo quello ovest (SC4, SC5, SC6) la presenza di un paramento murario in mattoni pieni di laterizio nascosto sotto una rifodera in tavelle disposte in foglio, a riordinare una struttura muraria alquanto irregolare e rimaneggiata, ove sono visibili anche tamponamenti di vecchie aperture.

Figura 2.14: scarifica SC4 eseguita all'interno dell'ex negozio di sanitaria

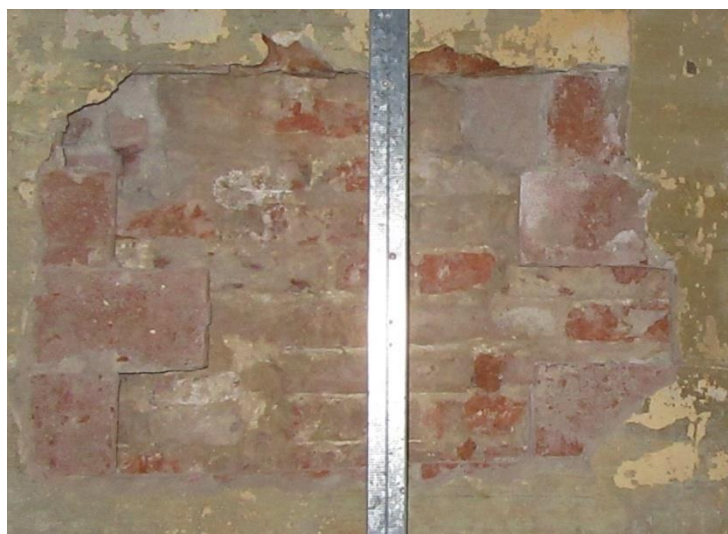
Figura 2.15: scarifica SC6 eseguita all'interno dell'ex negozio di sanitaria

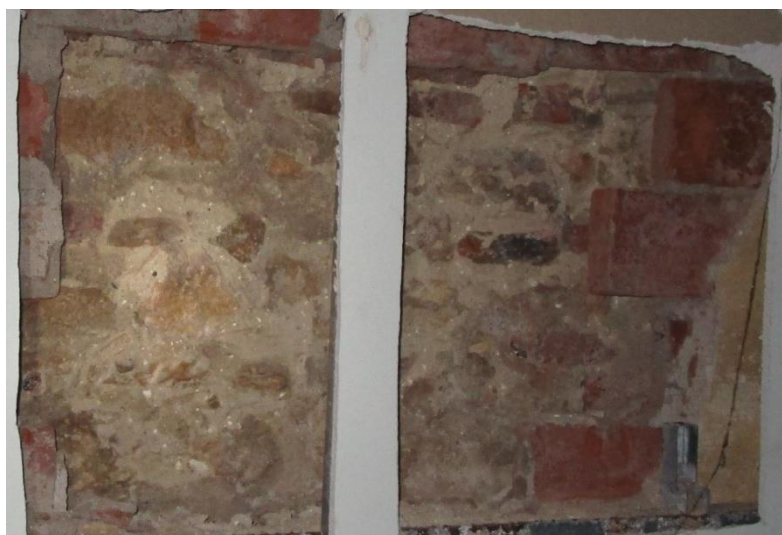
Nella zona di fondo lato ovest dell'ex negozio di sanitaria (ambiente T.06.c, SC8), al di sotto del rivestimento in cartongesso è emersa la presenza di una muratura in mattoni pieni di laterizio mista a pietrame, coperta da una rifodera in mattoni pieni disposti in foglio e interessata dalla presenza di cavità/lacune del paramento murario, piuttosto disomogeneo ed irregolare.

Figura 2.16: scarifica SC8 eseguita all'interno dell'ex negozio di sanitaria

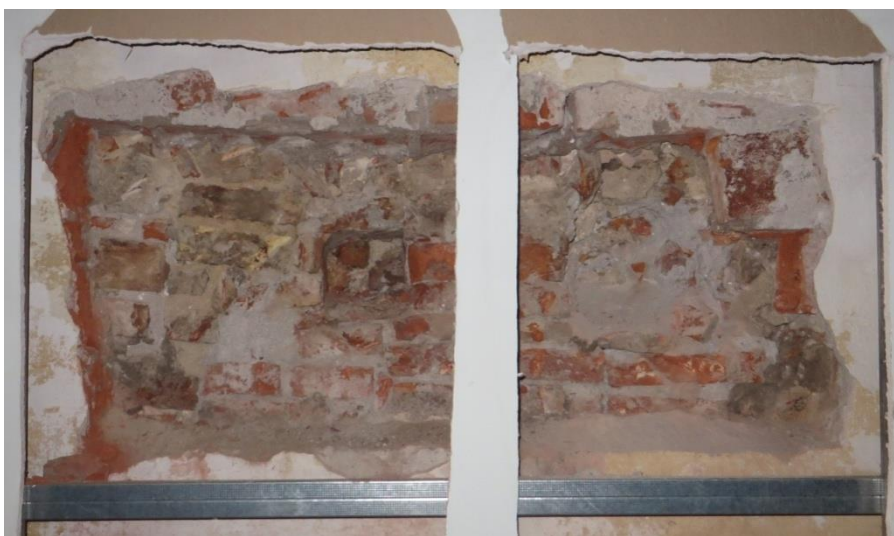
Sulla parete opposta (ambiente T.06.c, SC7) la tessitura muraria – ancora una volta nascosta da una rifodera in mattoni disposti in foglio – è apparsa analoga alla precedente, con prevalenza di mattoni pieni in laterizio disposti in modo piuttosto disordinato.

Figura 2.17: scarifica SC7 eseguita all'interno dell'ex negozio di sanatoria

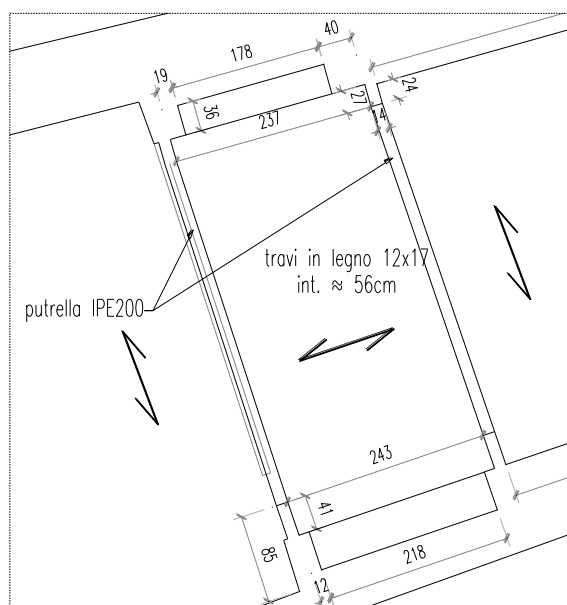
Si annota inoltre la presenza di due grandi nicchie contrapposte sui due lati est ed ovest della zona dell'ex sanatoria (vano T.06.b) che funge da filtro tra l'ambiente in affaccio su corso Palladio e il grande ambiente di fondo, laddove – come si vedrà nel prosieguo – anche il solaio ligneo è interessato da una variazione del verso di tessitura.

La profondità delle nicchie risulta essere pari a 36 cm sul lato ovest (per una larghezza di 178 cm) e 47 cm sul lato est (per una larghezza di 218 cm).

Figura 2.18: rilievo geometrico delle nicchie nascoste sotto il rivestimento in cartongesso all'interno dell'ex negozio di sanatoria

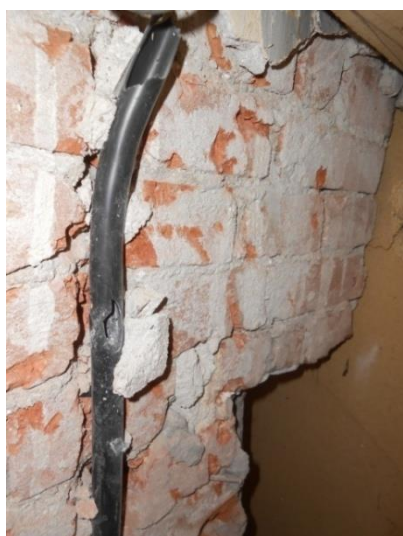
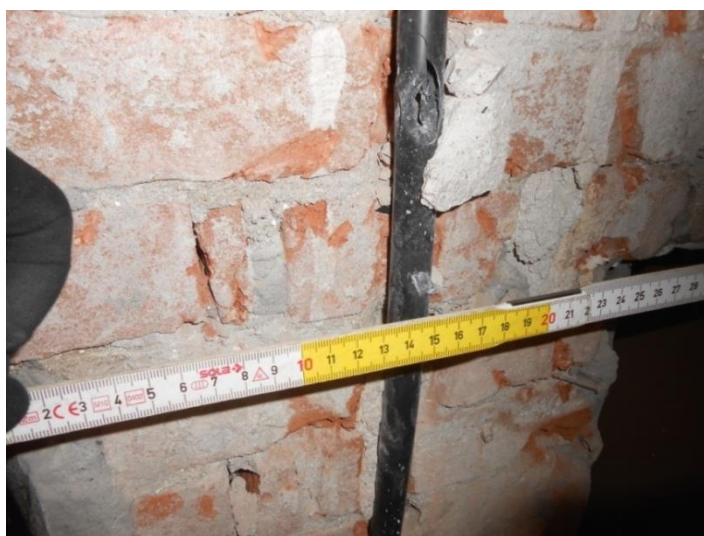
Particolarmente critica e delicata risulta essere la situazione dei pilastrini in muratura del vano T.06.a, lungo la facciata su corso Palladio, evidentemente rimaneggiati in passato per consentire l'ampliamento delle vetrine dei negozi o per l'apertura di porte e finestre.

Figura 2.19: pilastrini in muratura all'ingresso dell'ex negozio di sanitaria, in corso Palladio

Vista la presenza, anche in questo caso, di rivestimenti di cui non è stato possibile eseguire la completa rimozione, si riportano di seguito alcune immagini significative riguardanti i pilastrini, per i quali si pone fin d'ora in evidenza la necessità di procedere al reintegro della muratura.

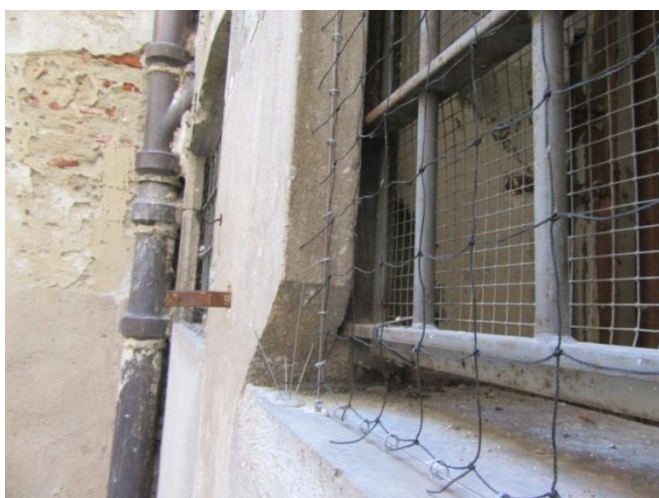
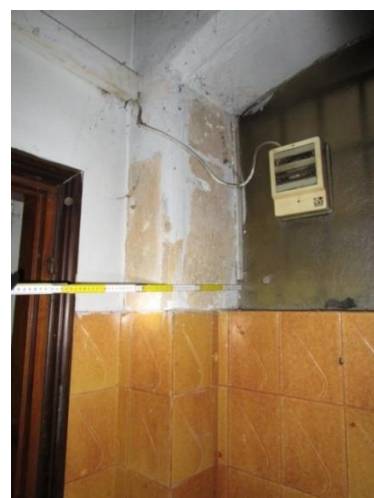
Meno critica risulta invece la situazione dei pilastrini posti sulla facciata sud dell'ambiente T.06.c, che risultano essere in pietra, e dunque – pur se rimaneggiati – idonei rispetto ai carichi verticali gravanti su di essi.

Figura 2.20: pilastrini in pietra sulla facciata di fondo dell'ex negozio di sanitaria

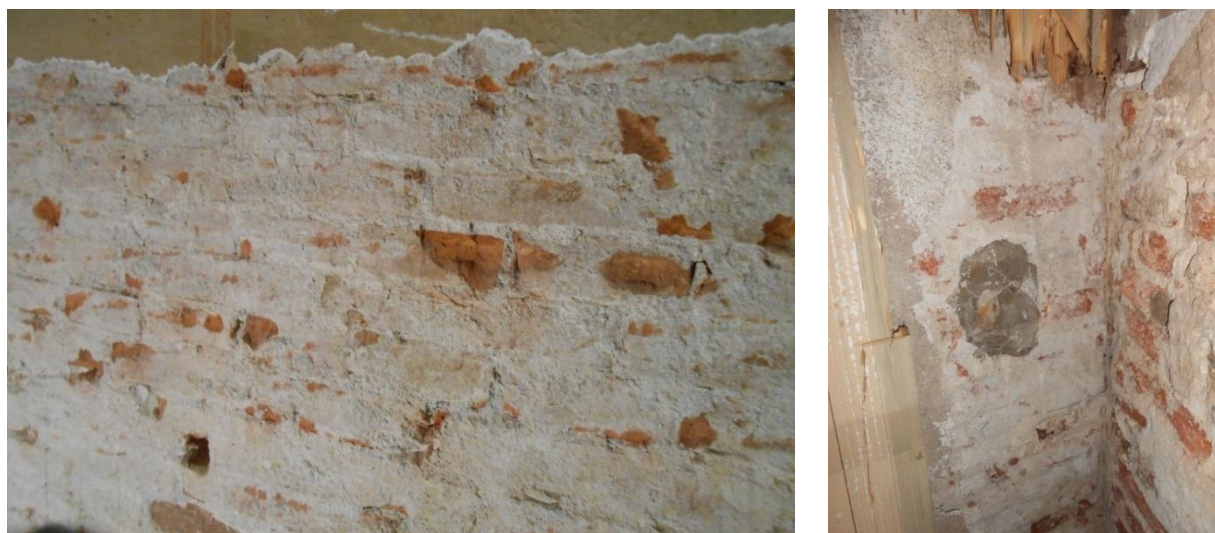
Le indagini al piano terra sono quindi proseguite nel corso della campagna di novembre-dicembre 2016 in corrispondenza del vano T.01, ove una prima scarifica ha evidenziato sulla parete di fondo (lato sud) la presenza di una muratura in mattoni pieni di laterizio dalla tessitura piuttosto regolare ed omogenea, mentre una seconda scarifica ha invece consentito di accertare l'assenza di ammorsamento tra la facciata ottocentesca su corso Palladio e l'adiacente ala cinquecentesca (angolo nord-est).

Figura 2.22: vano T.01: a sx scarifica eseguita in corrispondenza della parete di fondo; a dx scarifica eseguita in corrispondenza dell'angolo tra la facciata su corso Palladio e la parete dell'ala cinquecentesca

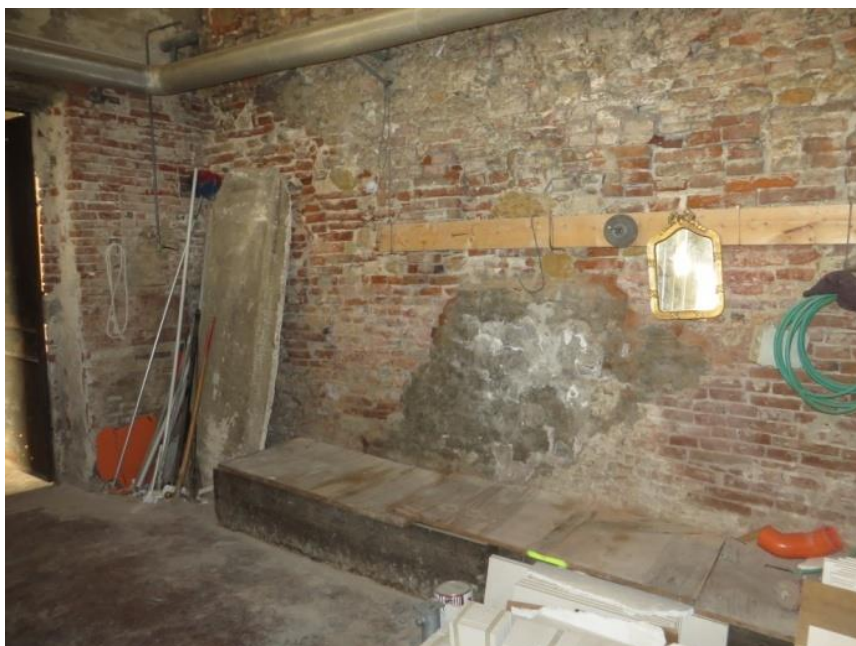
In corrispondenza del locale al piano terra T.10 (ex centrale termica) risulta particolarmente significativa la situazione della parete confinante con l'altra proprietà, posta sul lato ovest del vano, di cui si è già accennato in merito alle fondazioni.

Tale parete, del tutto priva di intonaco, è parzialmente nascosta nella parte bassa da una rifodera in mattoni pieni di laterizio ad una testa, mentre rivela nella parte superiore una tessitura in mattoni pieni di laterizio molto disordinata e di scadente qualità, che – come testimoniato anche dalla evidente diversa tipologia della fondazione – con ogni probabilità risale ad un'epoca costruttiva antecedente a quella del fabbricato ottocentesco.

Figura 2.23: vano T.10: parete ovest, confinante con l'altra proprietà

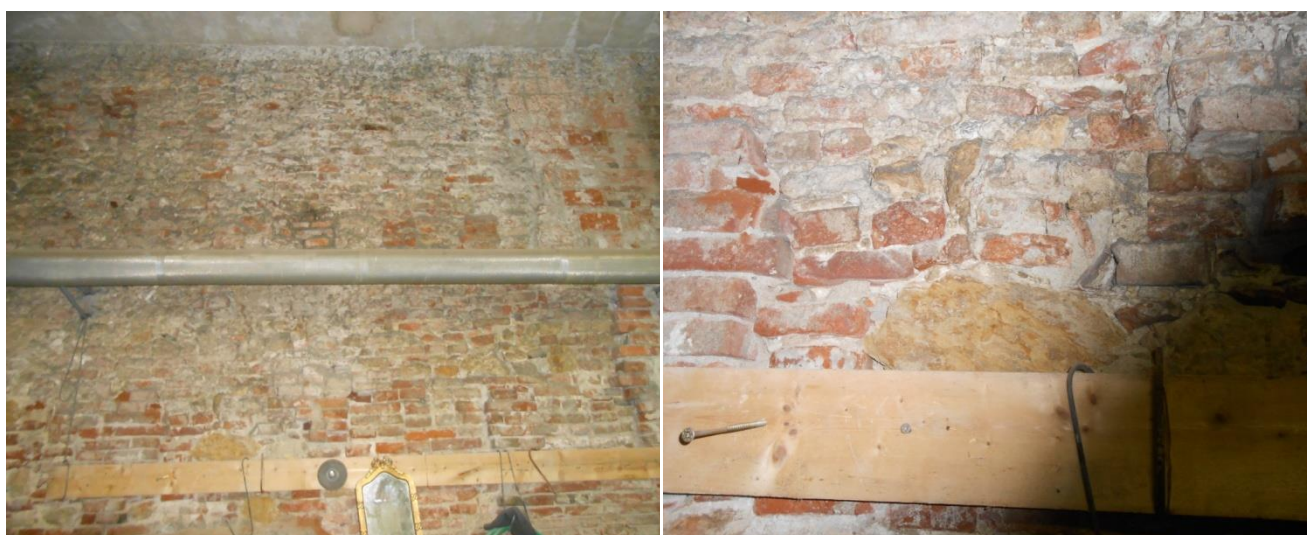
Figura 2.24: vano T.10: parete ovest, confinante con l'altra proprietà, e dettaglio della tessitura muraria visibile nella parte superiore, priva di rifodera

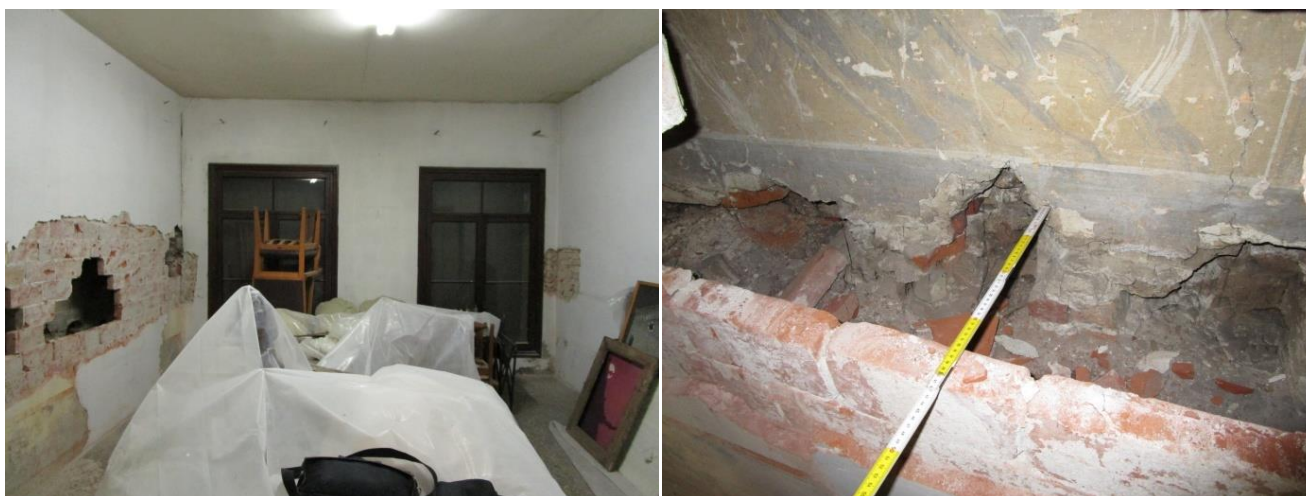
Per la parete ovest confinante con l'androne di proprietà privata posto a lato dell'ala ottocentesca, appare particolarmente significativo commentare l'esito dei saggi eseguiti al piano ammezzato, ove una controparete in mattoni pieni in foglio nasconde una muratura piuttosto disomogenea, interessata da nicchie e lacune anche di grandi dimensioni, evidentemente appartenente ad un fabbricato di epoca precedente a quella dell'ala ottocentesca, come ben denunciato anche dall'assenza di ammorsamento tra la parete in questione e la facciata nord, lungo corso Palladio.

Figura 2.28: vano A.06.a: esito del saggio eseguito al piano ammezzato sulla parete ovest confinante con la proprietà privata (il saggio è quello a sinistra nella prima foto)

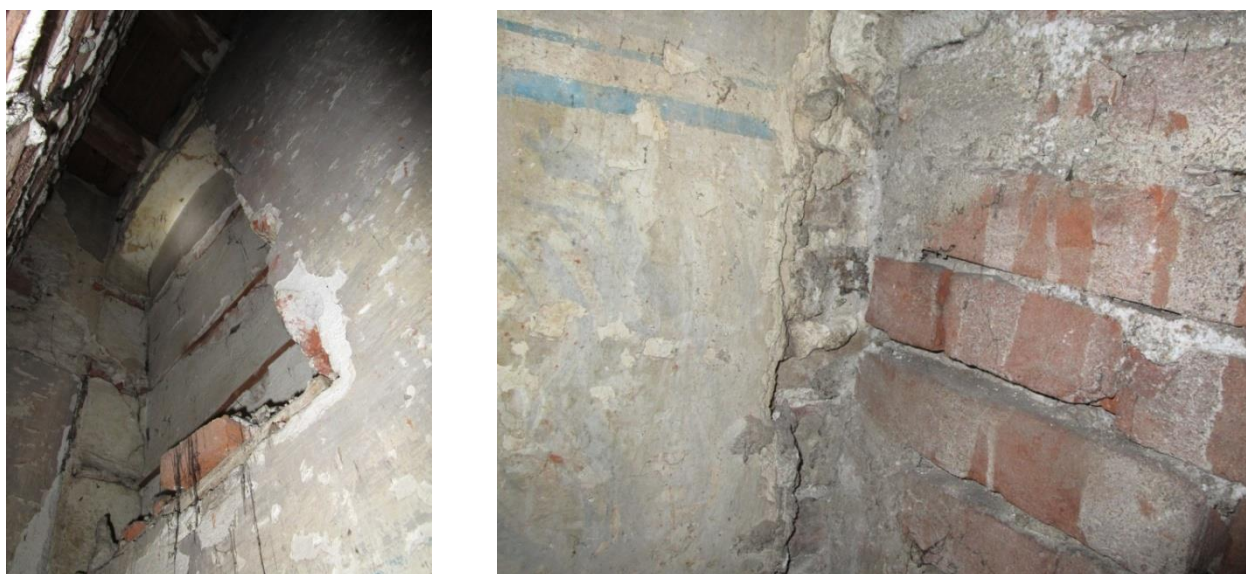
Figura 2.29: vano A.06.a: esito del saggio eseguito al piano ammezzato sulla parete ovest confinante con la proprietà privata. A destra dettaglio dell'angolo tra facciata e parete ovest (non ammortato)

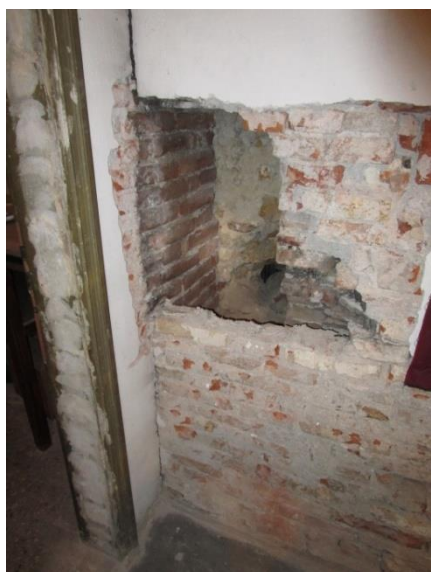
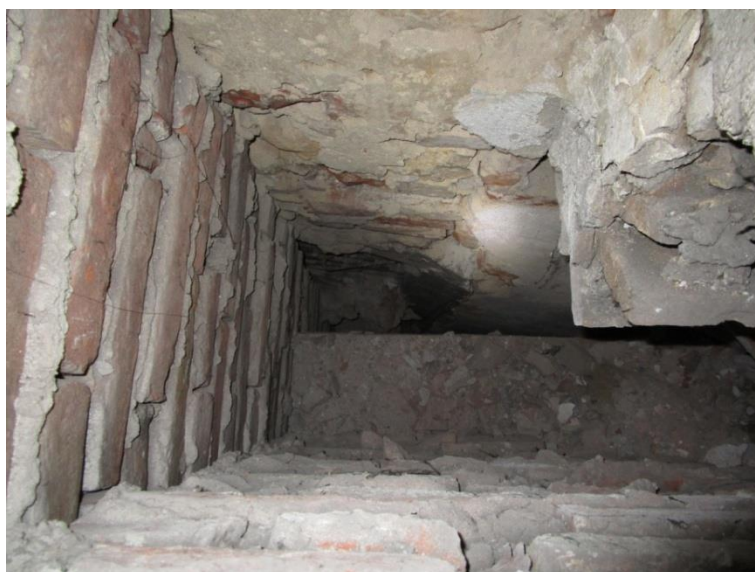
I saggi eseguiti in corrispondenza della medesima parete ovest nella zona del piano ammezzato soprastante gli ambienti T.06.b e T.06.c (vani A.06.b-c-d) hanno messo in luce una muratura interessata da cavità, anche di grandi dimensioni, e da una evidente disomogeneità della tessitura e della composizione muraria. Particolarmente significativo risulta essere il saggio condotto al piano ammezzato in corrispondenza del vano A.06.b, ove una controparete ad una testa nasconde una cavità, di profondità circa 50 cm, in fondo alla quale – all'incirca a livello del solaio di calpestio – è visibile la cresta della muratura d'ambito del piano terra, scollegata dalla retrostante parete, che invece costituisce l'appoggio per il solaio ligneo del piano nobile, oltre che la parete comune con la proprietà vicina.

Figura 2.30: esito del saggio eseguito al piano ammezzato sulla parete confinante con la proprietà privata: vano A.06.b – lato ovest

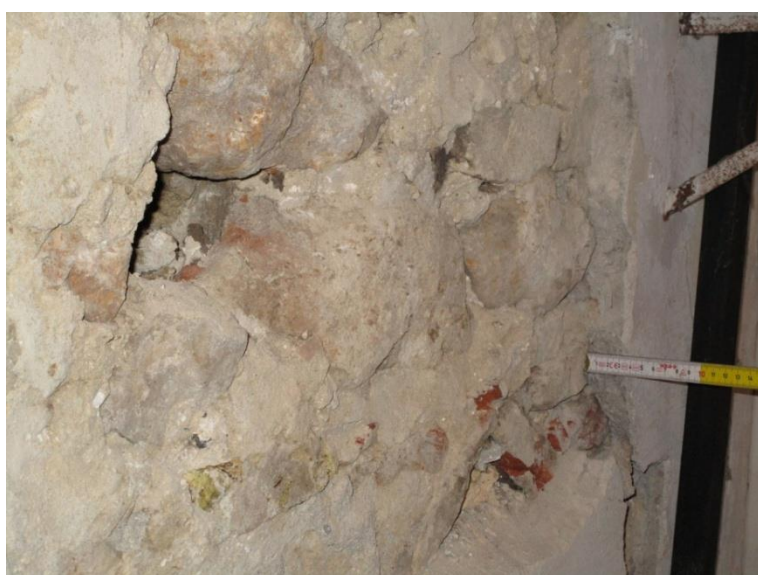
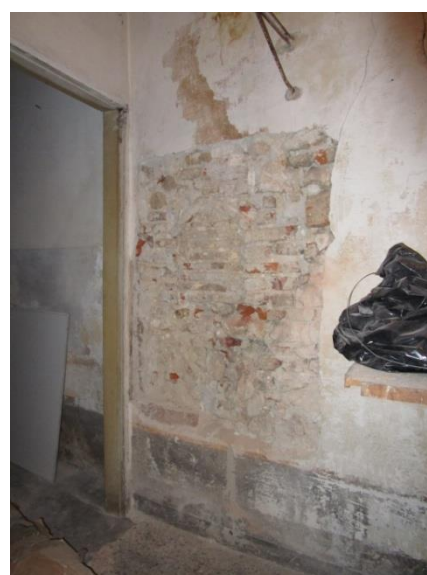
Figura 2.31: esito dei saggi eseguiti al piano ammezzato sulla parete confinante con la proprietà privata: vano A.06.c – lato ovest

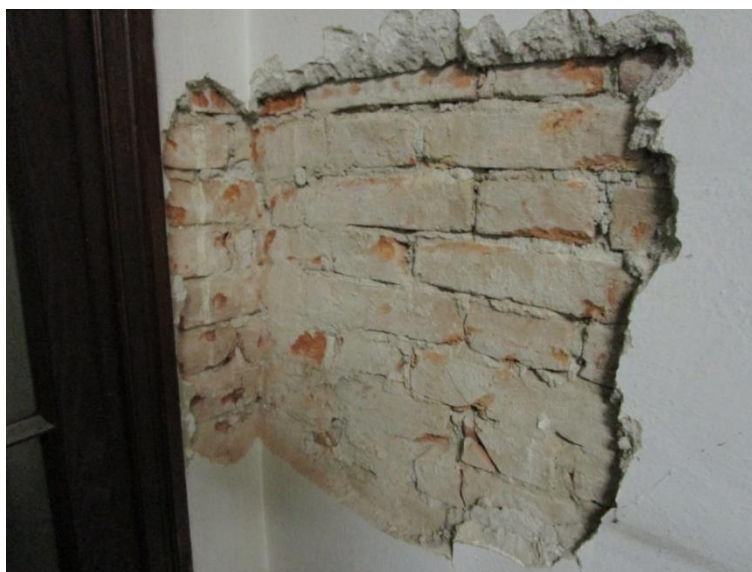
È stata inoltre eseguita una scarifica al piano ammezzato in corrispondenza dell'angolo compreso tra la parete di facciata su corso Palladio e la parete est che separa il vano A.06.a e il vano A.03: in tale caso le due pareti risultano ammorsate tra loro ed evidentemente realizzate nella medesima fase costruttiva (sono infatti del tutto simili tra loro sia i mattoni pieni in laterizio che le caratteristiche dei giunti di malta).

Figura 2.32: esito dei saggio eseguito al piano ammezzato all'angolo nord-est del vano A.06.a

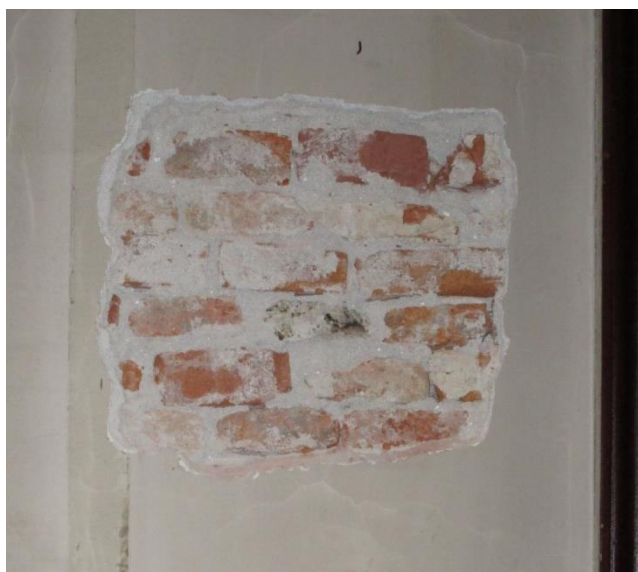
Analoga tipologia muraria è stata rilevata in corrispondenza della parete di facciata lungo corso Palladio, all'interno del vano A.02.

Figura 2.33: esito dei saggio eseguito al piano ammezzato sulla parete lato corso Palladio del vano A.02

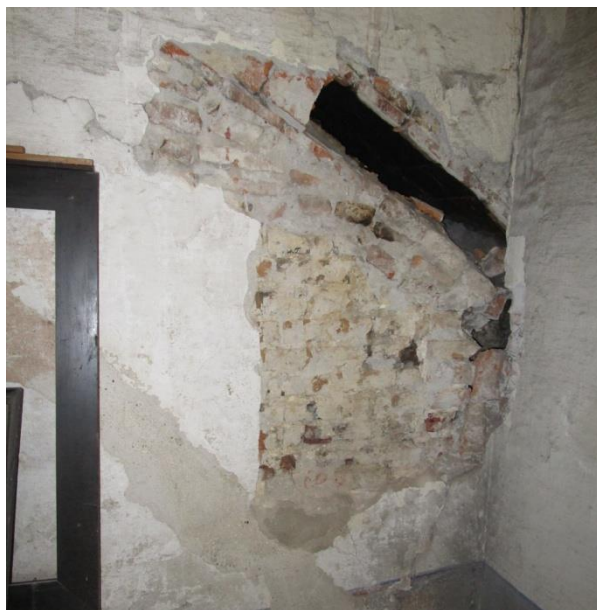
In corrispondenza dell'angolo nord-ovest del vano A.04.b la scarifica ha evidenziato la presenza di una canna fumaria, che si estende con andamento inclinato, interrompendo la continuità della muratura portante in mattoni pieni di laterizio.

Figura 2.34: esito dei saggio eseguito in corrispondenza dello spigolo nord-ovest del vano A.04.b

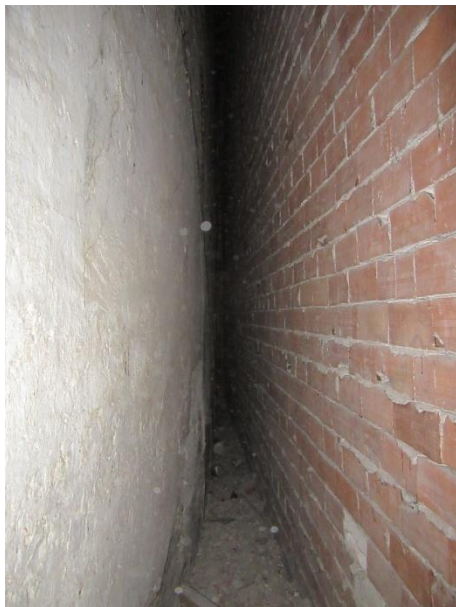
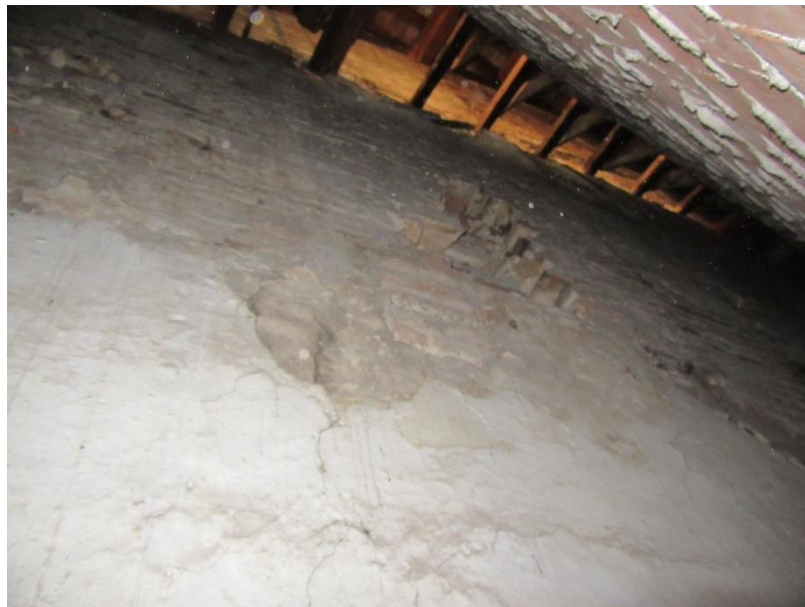
Dietro la controparete, la fascia di muratura immediatamente sottostante le travi di controsoffitto risulta essere priva di intonaco e denuncia con evidenza l'irregolarità della tessitura e dello spessore murario.

Figura 2.36: vano N.03.b: a sinistra immagine del cavedio racchiuso dalla controparete, a destra parte alta della parete ovest

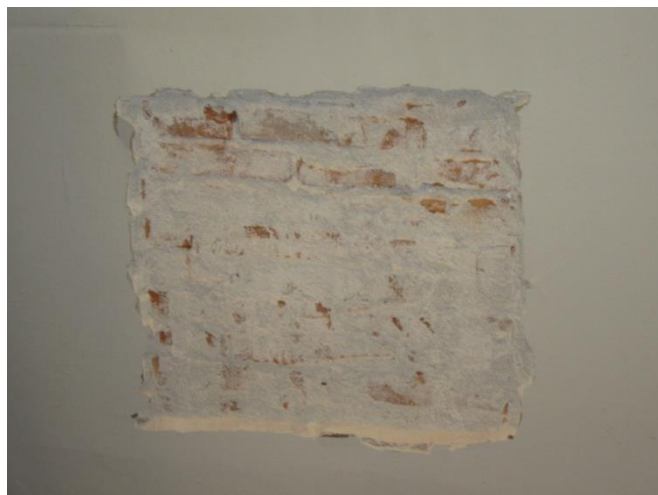
È stato poi eseguito un saggio mediante scarifica dell'intonaco in corrispondenza della parete ovest del vano N.08, soprastante il loggiato monumentale. La tipologia e tessitura muraria sono risultate analoghe a quelle già rilevate al piano ammezzato in corrispondenza delle pareti di certa origine ottocentesca.

Figura 2.38: vano N.08: scarifica eseguita sulla parete ovest

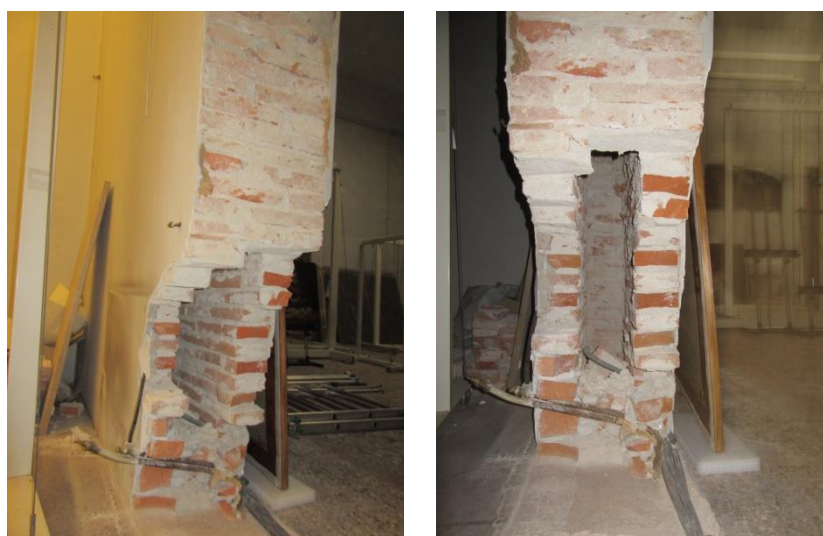
In corrispondenza dell'apertura che collega il vano N.08 al vano N.02.a è inoltre possibile rilevare - in corrispondenza di una breccia già esistente sulla spalla della porta – la presenza di un'intercapedine racchiusa tra due pareti ad una testa realizzate per tamponare il precedente foro, che era centrato rispetto alla larghezza della parete ottocentesca a tre teste. Tale situazione si riscontra anche in corrispondenza delle successive due aperture, poste rispettivamente a collegamento del vano N.08 con il vano N.07.a e del vano N.07.a con il vano N.06.

Figura 2.39: vano N.03.b: ricostruzione della muratura per la traslazione verso il cortile delle aperture di collegamento dei vani retrostanti il prospetto monumentale caratterizzato dal loggiato

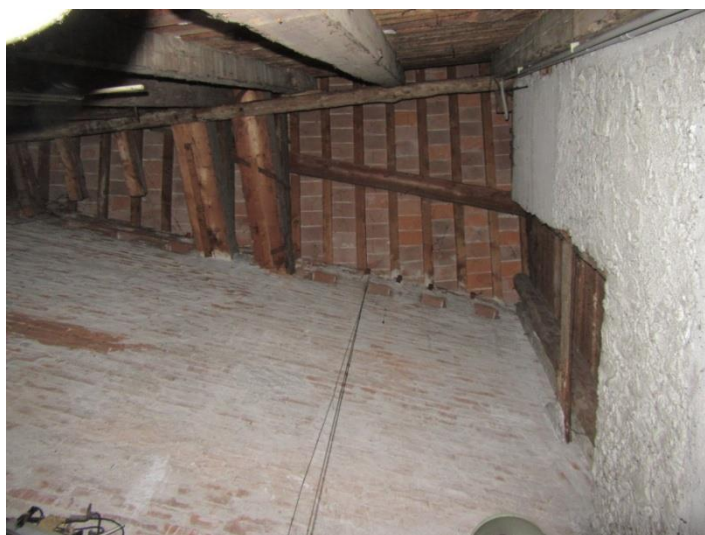
facciata nord, priva di intonaco. Come già riscontrato in corrispondenza dei saggi eseguiti sulla medesima parete in altri vani e livelli a cura di Expin srl, la tessitura della parete, in mattoni pieni di laterizio, si presenta regolare ed ordinata.

Figura 2.40: vano N.02.a: parte alta della parete lato nord (corso Palladio) visibile dal disbrigo

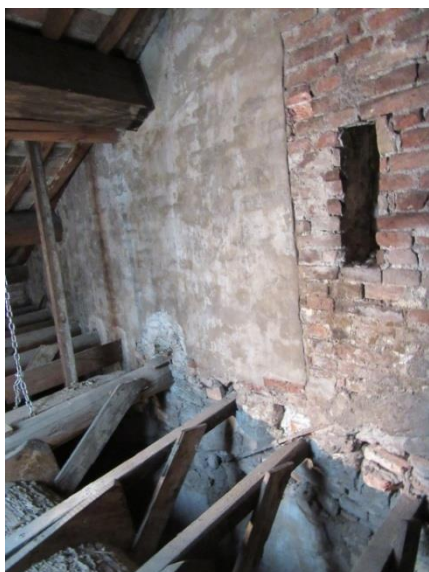
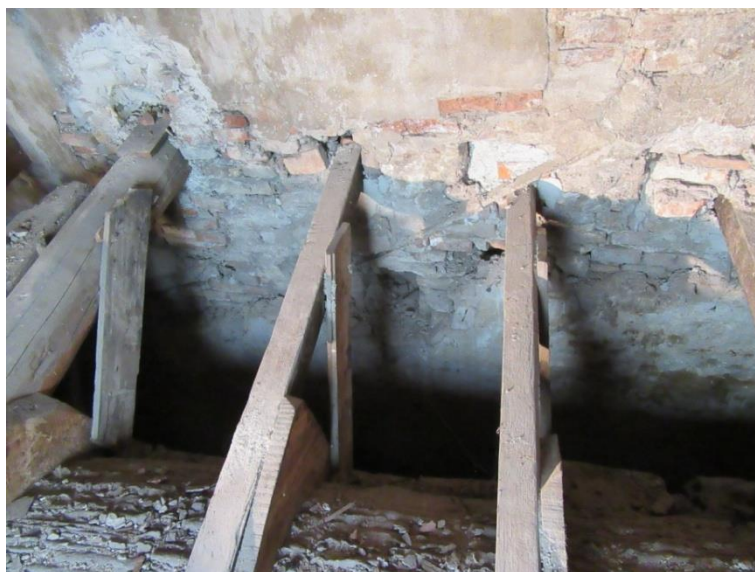
3 4

Figura 2.43: sottotetto S.02.a-b: parete lato ovest, confinante con l'altra proprietà – estremità del lato sud. Nella foto 4 è evidente la scarsa qualità della tessitura muraria all'appoggio delle travi lignee di controsoffitto

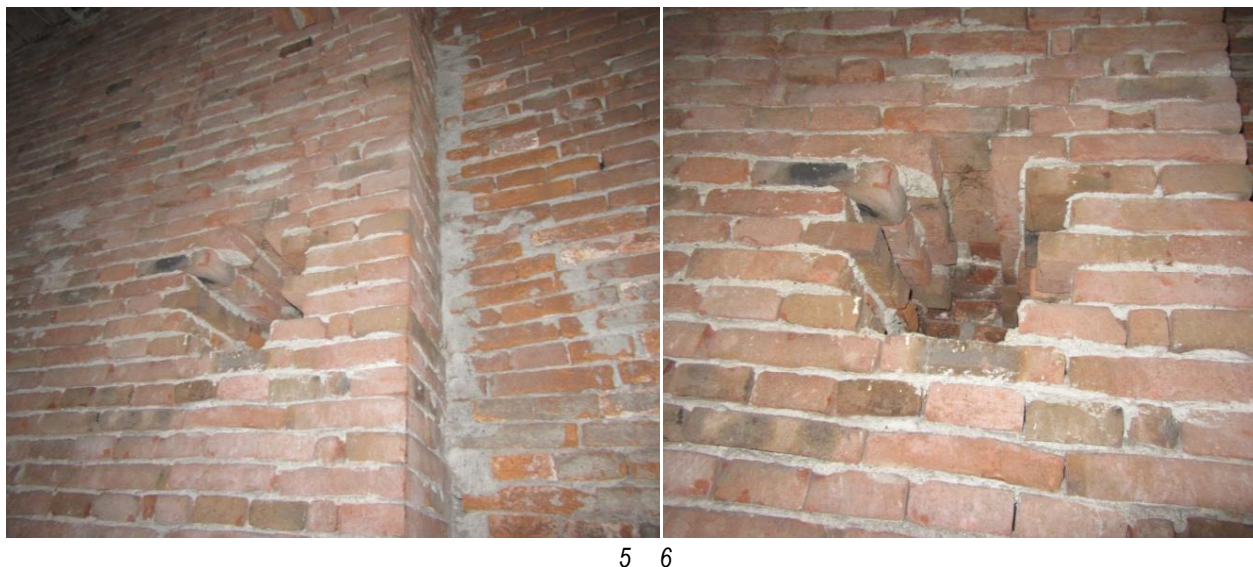
Figura 2.44: sottotetto S.02.a-b: parete lato est. Foto 5: punto di variazione dello spessore della muratura; foto 6: dettaglio della rifodera a due teste della porzione nord della parete (a sinistra nella foto 5)

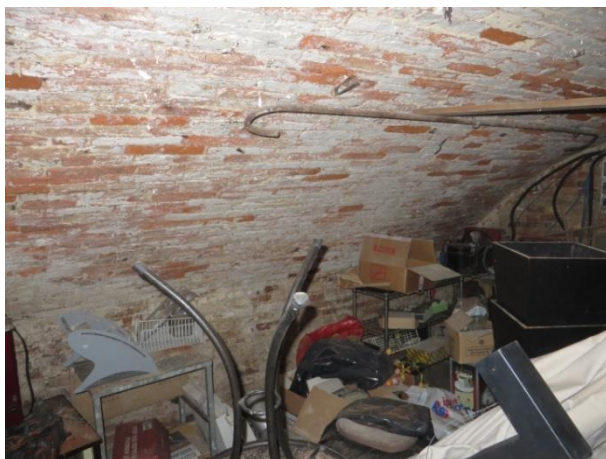
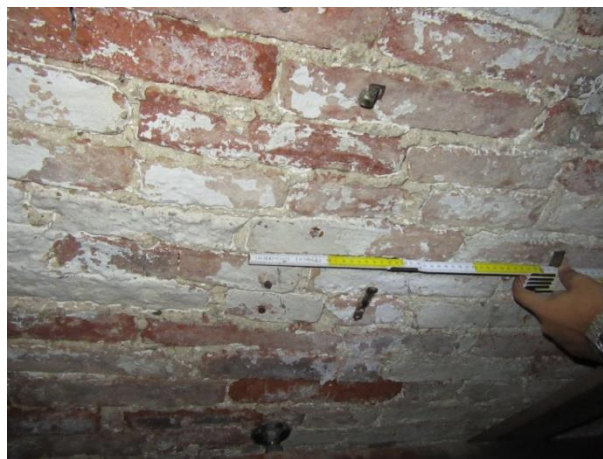
La volta, a botte in mattoni pieni di laterizio, presenta spessore pari a due teste (25 cm) ed in corrispondenza del punto di chiave è risultata essere ricoperta da una complessa stratigrafia, dovuta alla sovrapposizione dei diversi piani pavimentali succedutisi nel tempo, per uno spessore complessivo di 21 cm (2 cm pavimento attuale in marmo, 3 cm massetto, 1 cm pavimento preesistente, 1 cm massetto, 7 cm lastra in pietra, 7 cm riempimento in terra). L'intradosso della volta non presenta particolari segni di dissesto o lesioni.

Vista la presenza di diversi strati pavimentali e di un riempimento in materiale sciolto sopra la volta, non è stato possibile accertare l'esistenza di costoloni o frenelli all'estradosso della stessa.

Figura 2.64: estradosso della volta sottostante il pavimento dell'ex bar-caffetteria

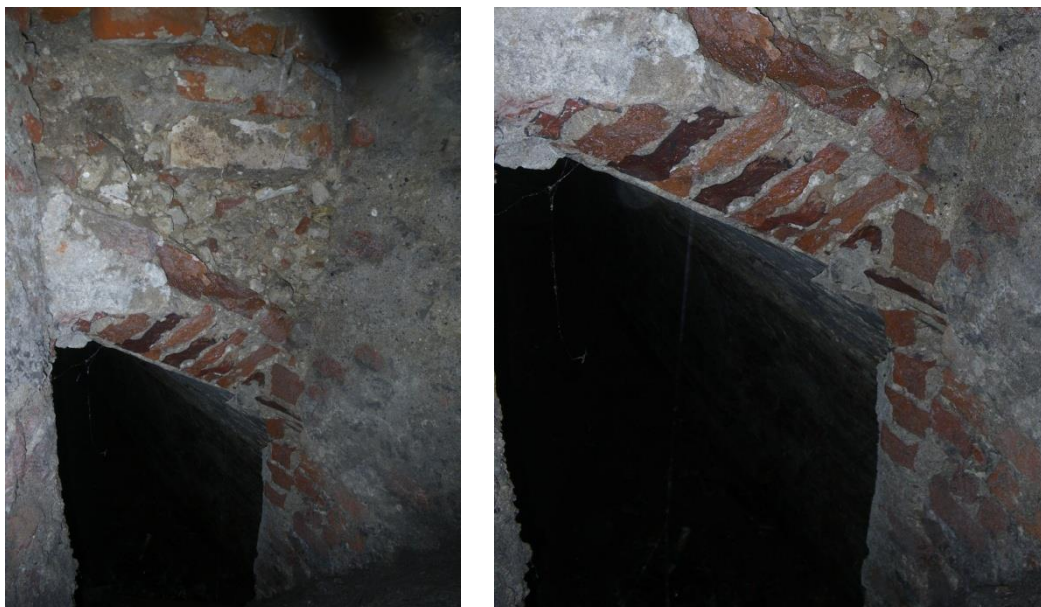
Figura 2.65: immagini di quanto è stato possibile fotografare della volta sottostante il pavimento dell'ex negozio di sanitaria tramite la bocca di lupo esistente lungo corso Palladio

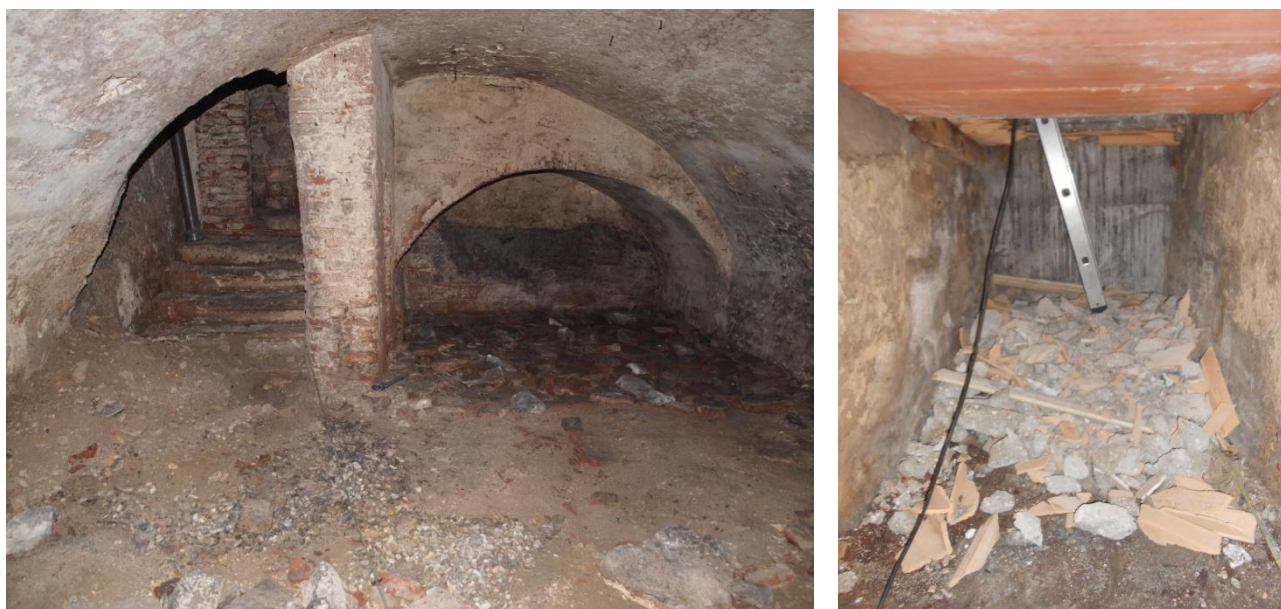
Figura 2.66: immagini dell'ambiente voltato scattate dopo l'apertura della bocca di lupo (foto arch. Alberti) e del solaio posto a sigillare l'accesso al vano scala dal vano T.06.a

La volta, intonacata all'intradosso, si è presentata in ottimo stato di conservazione, priva di segni di dissesto o lesioni.

Si ritiene comunque necessaria un'ulteriore verifica – in corso d'opera – dello spessore della volta, al fine di validare le assunzioni fatte in fase di verifica.

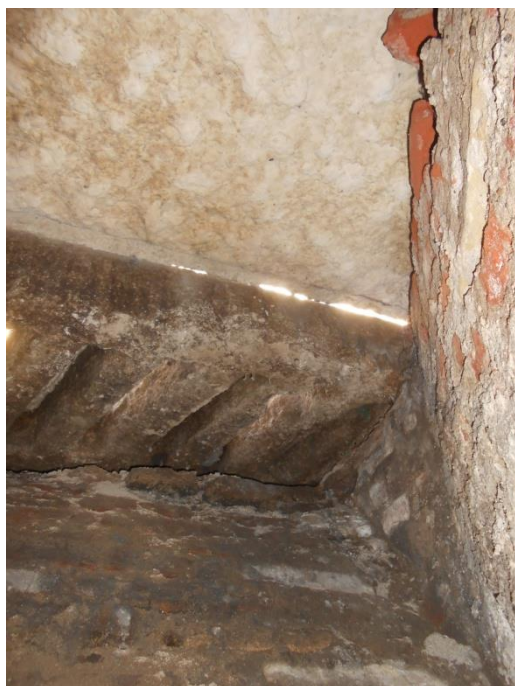
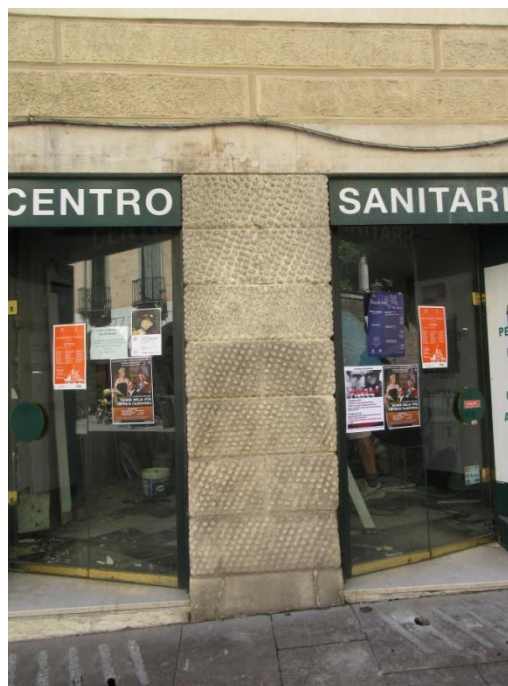
Relativamente all'ambiente interrato I.02, si annota la presenza - sopra il vuoto delle bocche di lupo - di semplici lastre in pietra di modesto spessore. Anche per tale situazione si ritiene necessario un approfondimento del rilievo in fase di intervento, allorché sarà possibile accedere alle lastre in pietra sia dall'intradosso che dall'estradosso, grazie all'allestimento di un ponteggio interno al vano interrato e alla rimozione dell'attuale soglia in marmo.

Figura 2.67: vista dell'intradosso delle lastre in pietra che costituisce la soglia della porta di accesso all'ex sanitaria da corso Palladio e foto delle soglie presa da corso Palladio

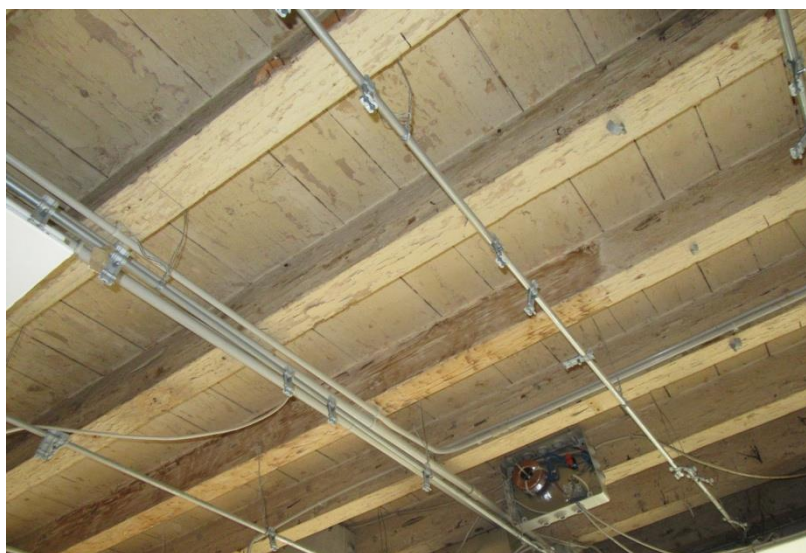
Il primo solaio, a soffitto del vano T.06.a, è composto da travi a sezione rettangolare b12xh20 cm, poste ad interasse di circa 50 cm, in semplice appoggio sulle murature d'ambito in direzione est-ovest, e si estende per circa 9,30 m verso sud a partire dall'ingresso su corso Palladio. La luce media delle travi (vista la forma trapezoidale del vano in pianta) risulta essere pari a 4,90 m.

Le travi lignee e l'intradosso del tavolato risultano coperti da uno strato di pittura color crema.

Figura 2.68: intradosso del solaio a soffitto di T.06.a (area predisposta per la classificazione a vista del legno)
