Vicenza - Museo Civico
già Palazzo Chiericati

PROGETTO ESECUTIVO DEI LAVORI DI RESTAURO E RISANAMENTO CONSERVATIVO DI PALAZZO CHIERICATI SEDE DEL MUSEO CIVICO - ALA OTTOCENTESCA - 2°lotto - **STRALCIO B**

Relazione illustrativa

PE_Str_R01

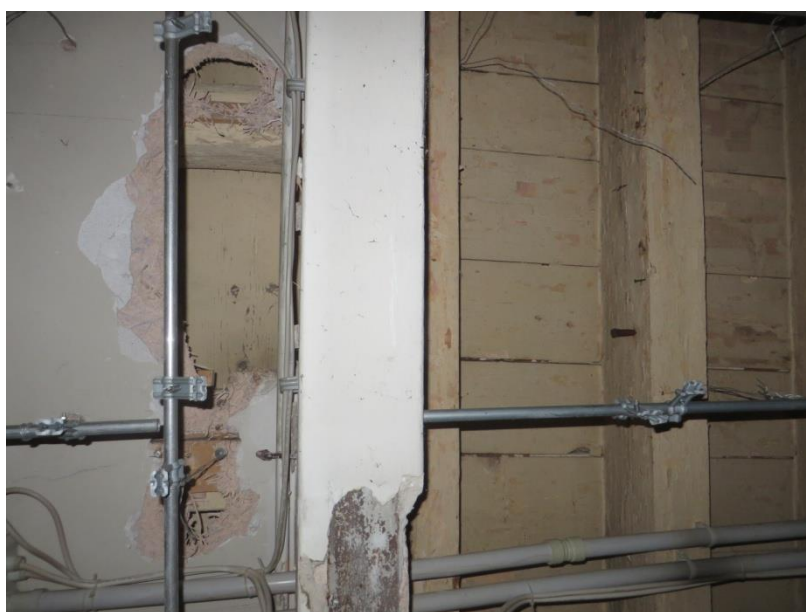
Si annota che quest'ultimo solaio si trova proprio in corrispondenza della porzione di fabbricato interessata dalla presenza di una doppia parete sul lato confinante con l'altra proprietà, con la parete più interna che si interrompe proprio a quota del primo solaio.

Figura 2.69: intradosso del solaio a soffitto di T.06.b (a sinistra) e del solaio a soffitto di T.06.c (a destra), separati dalla trave IPE200 che funge da appoggio per le travi del solaio T.06.b

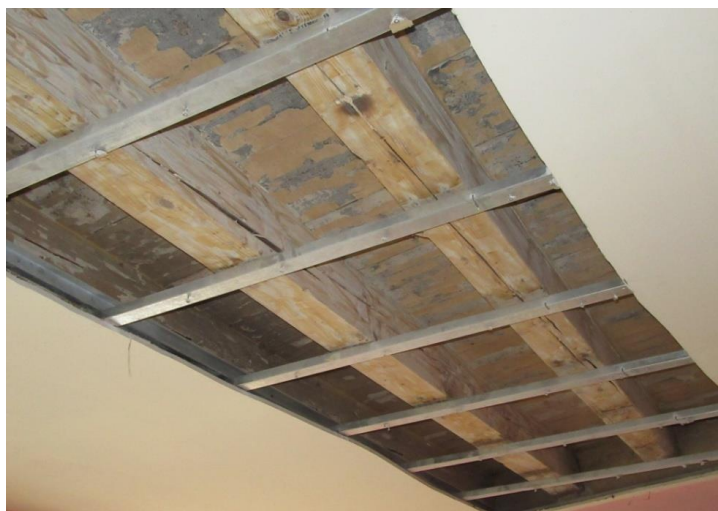
Tale solaio, indagato grazie all'esecuzione di un saggio sul controsoffitto, è composto da travi a sezione rettangolare b15xh18 cm, poste ad interasse di circa 47 cm, in semplice appoggio sulle murature d'ambito in direzione est-ovest. È stata inoltre rilevata la presenza di due travi rompitratta in acciaio, costituite ciascuna da un profilo IPN200, poste in direzione nord-sud, in appoggio sui due pilastri in muratura che separano l'apertura di facciata centrale dalle due laterali.

*Figura 2.70: intradosso del solaio T.03 (area predisposta per la classificazione a vista del legno)
Immagine tratta dalla relazione di Expin srl*

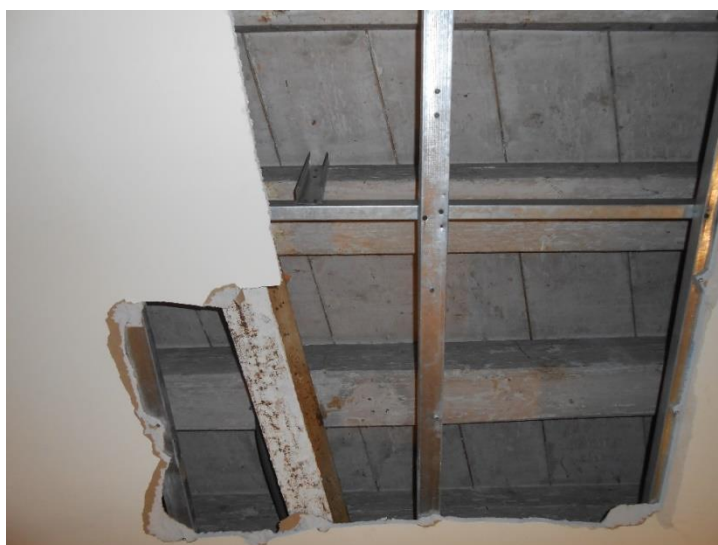
Figura 2.71: intradosso del solaio T.02, con particolare delle travi in legno disposte in direzione est-ovest e di una delle travi rompitratta IPN200 disposte in direzione nord-sud. Immagine tratta dalla relazione di Expin srl

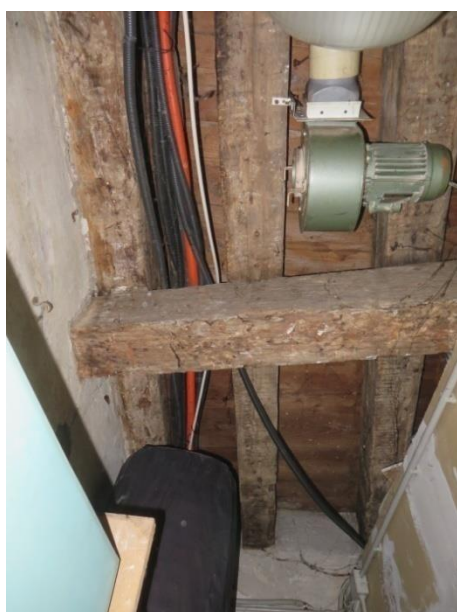
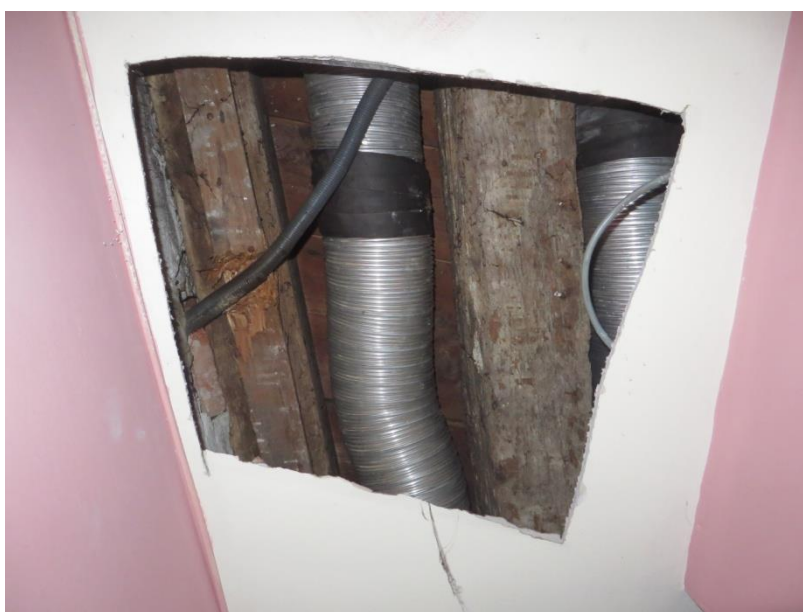
Tale solaio, a soffitto dei vani T.04b-c, è a sua volta composto da una porzione ovest (T.04.b) costituita da cinque travi con andamento convergente a seguire la forma a trapezio del vano stesso, poste in appoggio sulle murature d'ambito nord e sud e su una trave lignea rompitratta, e da una porzione est (T.04.c) costituita da travi poste in semplice appoggio in direzione est-ovest.

Le travi della porzione di solaio T.04.b, prive di pittura, risultano avere sezioni variabili sia in larghezza che in altezza: è stata infatti rilevata una sezione b15xh18 cm per la trave rompitratta e la trave centrale, una sezione b15xh21 cm per la seconda trave a partire da est, una sezione b16xh14 cm per la prima trave a partire da est. Le travi della porzione di solaio T.04.c, anch'esse prive di pittura, presentano sezione all'incirca quadrata b13xh13 cm ed interasse pari a circa 55 cm.

Figura 2.72: intradosso del solaio T.04.b (a sinistra) e T.04.c (a destra)

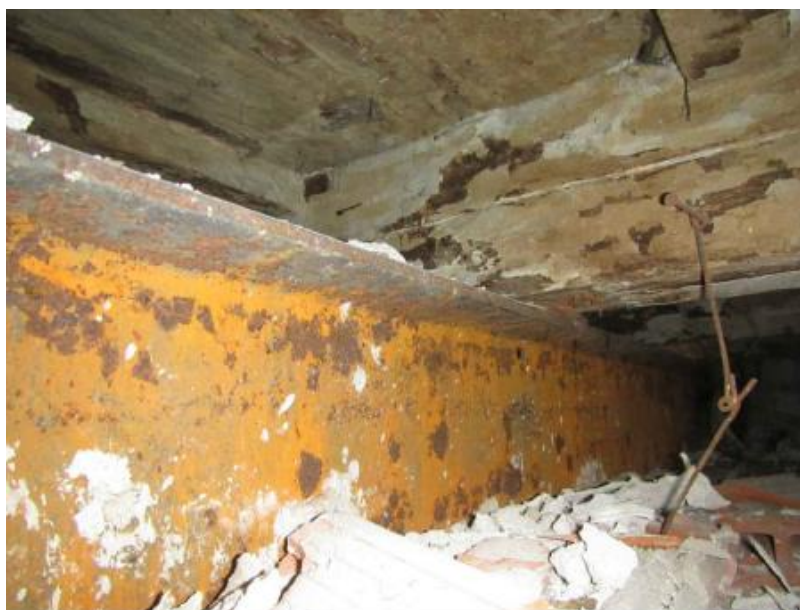
Il controsoffitto esistente risulta essere in tavelloni.

Figura 2.73: intradosso del solaio T.01, con particolare delle travi in legno disposte in direzione nord-sud e di una delle travi rompitratta IPN200 disposte in direzione est-ovest (immagine tratta dalle relazioni di Expin srl)

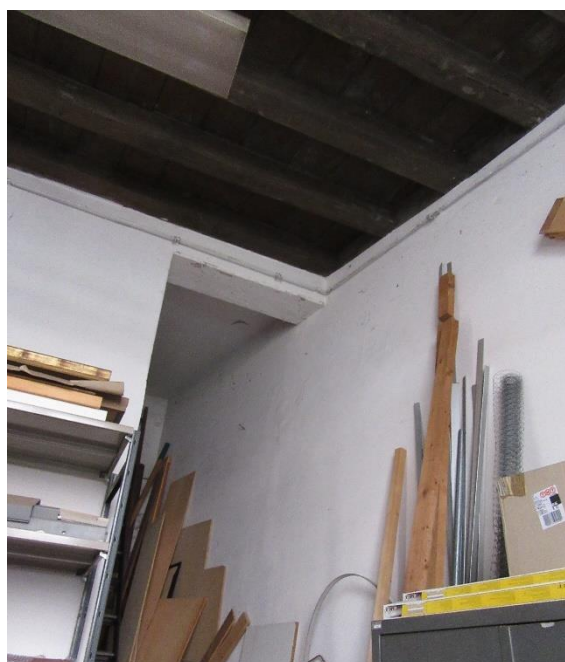
Il solaio a soffitto del vano T.05 risulta essere pienamente visibile all'intradosso, essendo privo di controsoffitto. Le travi lignee, di sezione pari a circa 16x16 cm e prive di pittura, sono disposte in direzione nord-sud, ad interasse di circa 49 cm tra loro.

Figura 2.74: intradosso del solaio T.05

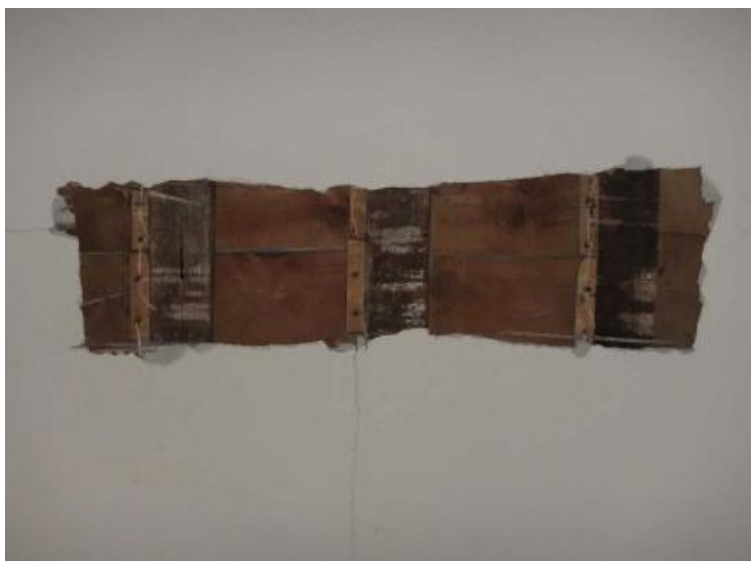
Dal lato opposto del loggiato monumentale a doppia altezza rispetto al solaio T.05, il solaio T.08 – nascosto da un controsoffitto in cannicciato – è costituito da travi lignee b13xh15 cm, disposte in direzione est-ovest ad interasse di circa 46 cm tra loro.

Figura 2.75: intradosso del solaio T.08

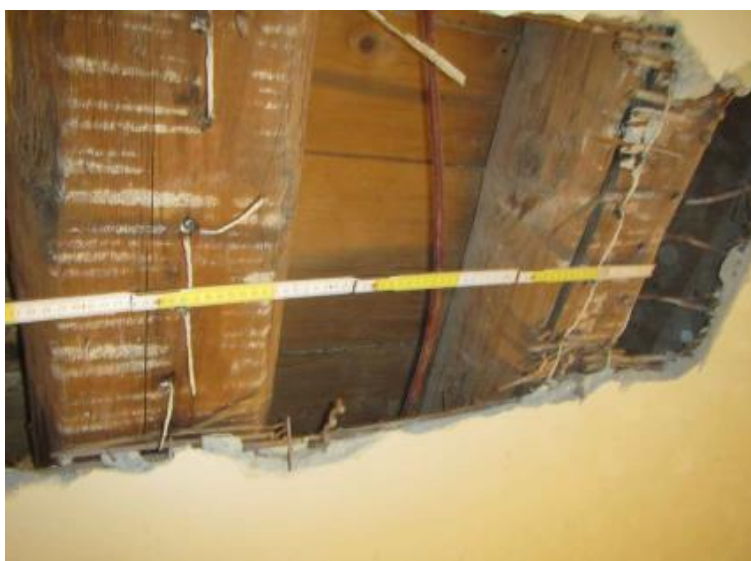
Il solaio T.09 – anch'esso nascosto da un controsoffitto in cannicciato – è costituito da travi lignee 21x21 cm, disposte in direzione nord-sud ad interasse di circa 55 cm tra loro.

Figura 2.76: intradosso del solaio T.09 (immagine tratta dalle relazioni di Expin srl)

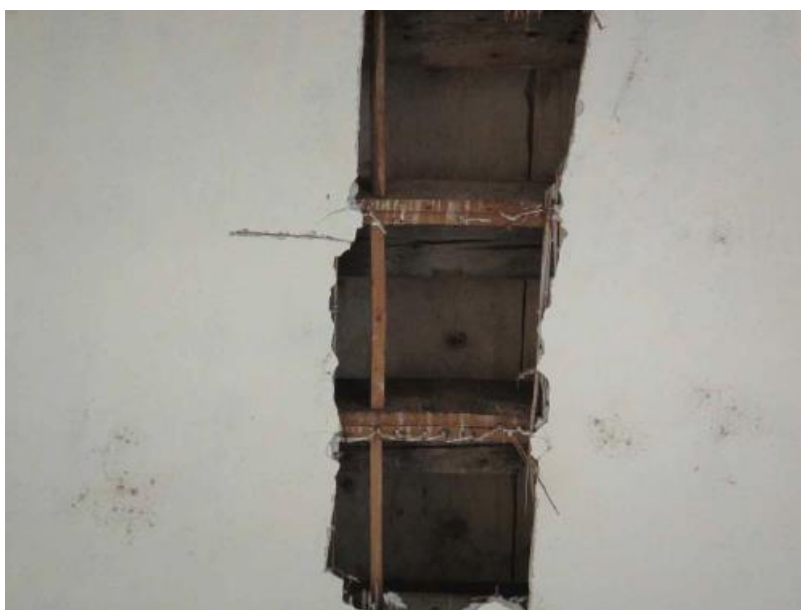
Il solaio a soffitto del loggiato a doppia altezza (T.13) – nascosto all'intradosso da un controsoffitto in cannicciato sagomato a forma di volta ribassata – è composto da travi lignee di sezione b13xh15 cm, disposte in direzione est-ovest ad interasse di circa 45 cm.

Figura 2.77: intradosso del solaio del piano nobile a soffitto del loggiato a doppia altezza

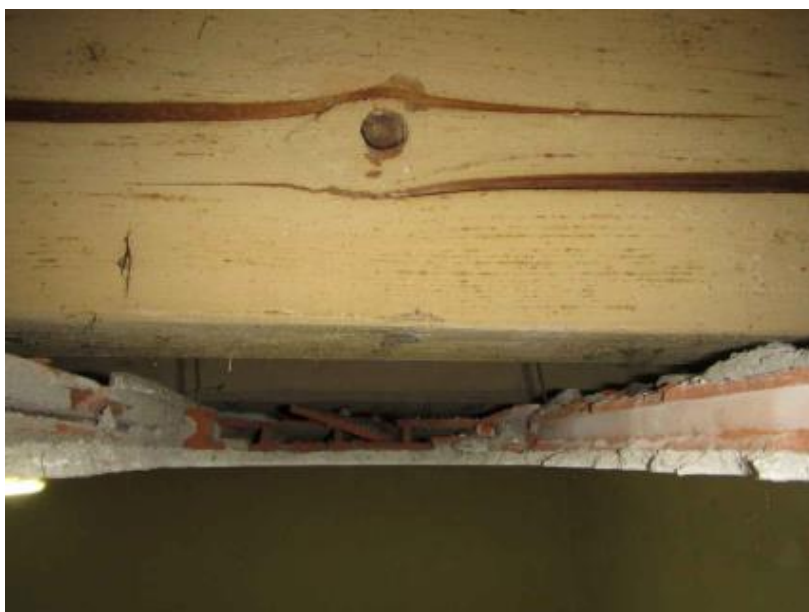
Figura 2.78: solai a soffitto del vano A.06.a (immagine tratta dalle relazione di Expin srl)

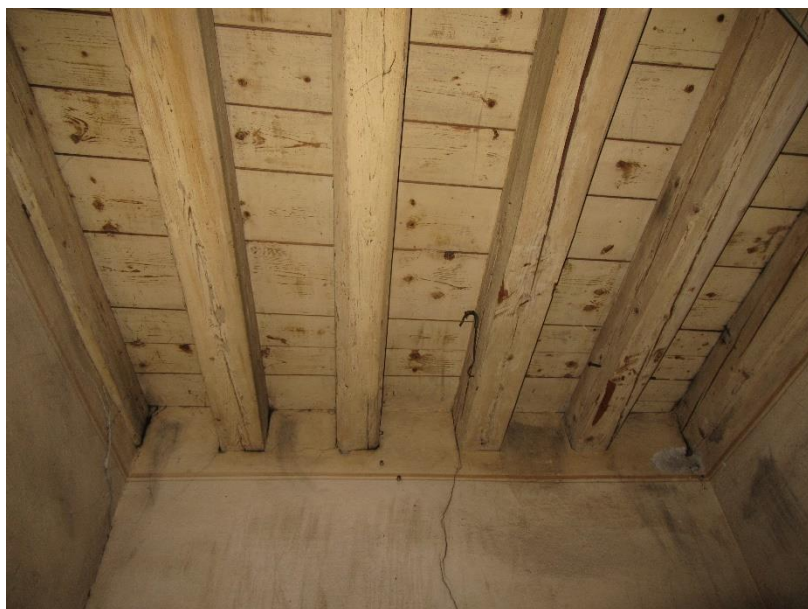
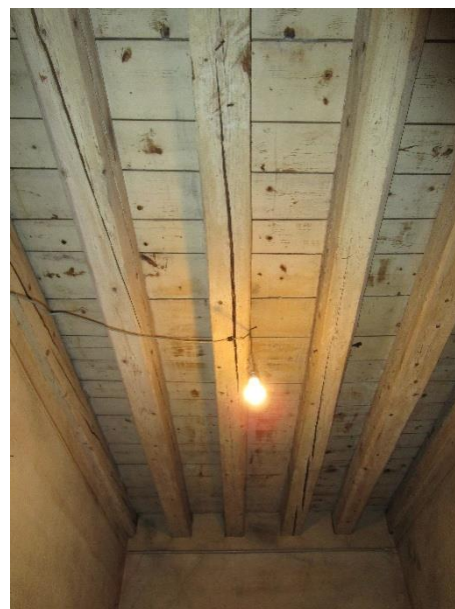
Figura 2.79: solai a soffitto del vano A.06.b (sx) e A.06.c (dx)

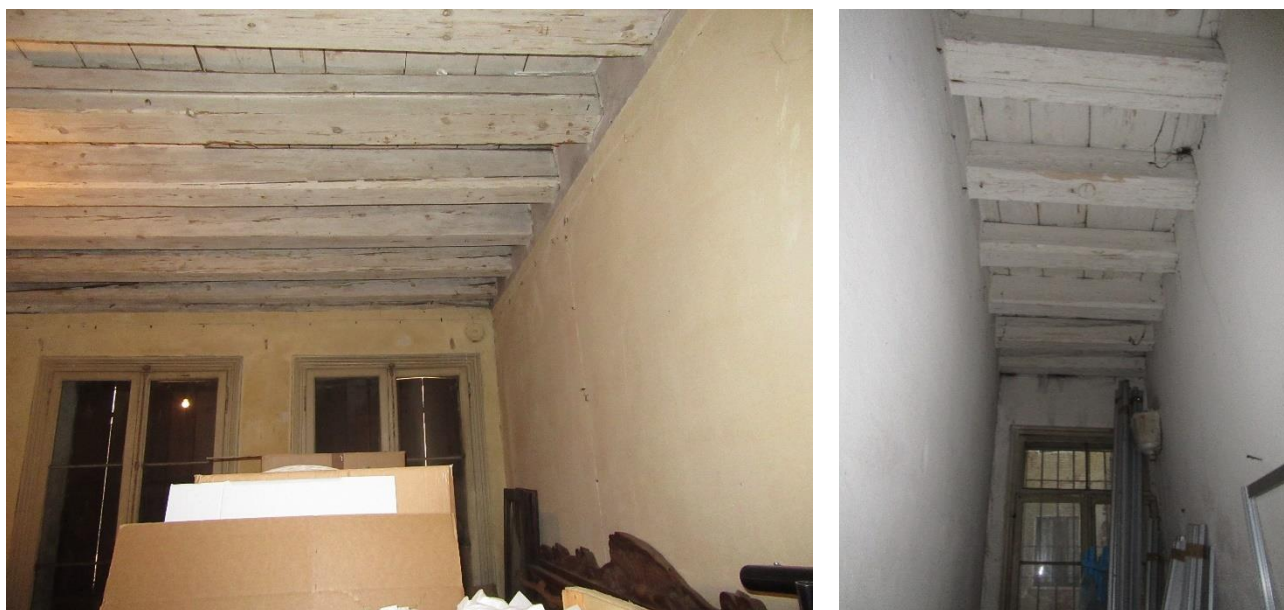
Figura 2.80: solai a soffitto del vano A.06.d (dx) e A.06.e (sx)

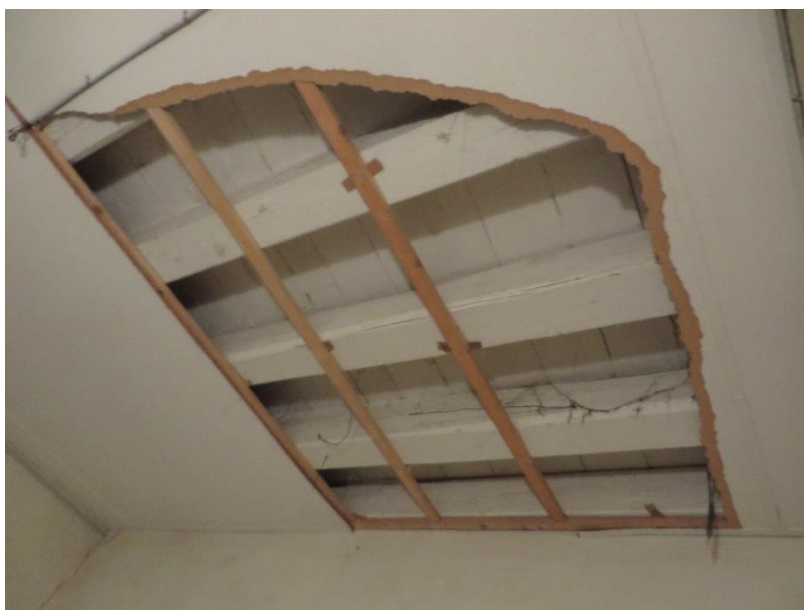
Figura 2.81: solaio a soffitto del vano A.06.f

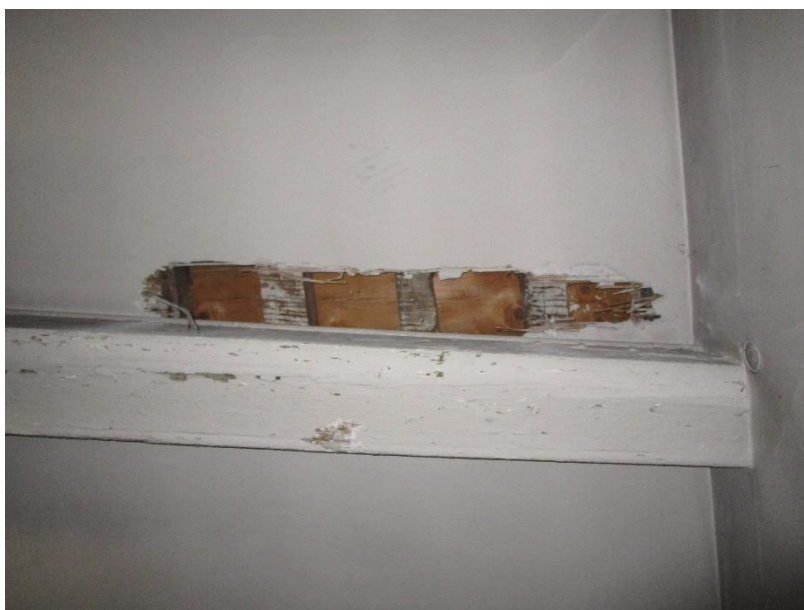
L'ambiente A.03 – parzialmente occupato (lungo il lato nord) dal vano scale – presenta a soffitto un solaio in travi lignee b11xh16 cm disposte in direzione nord-sud, ad interasse di circa 40 cm. L'appoggio delle travi sul lato nord è costituita da una trave in legno di sezione b28xh29 cm, posta a delimitare il solaio rispetto al foro del vano scala e lasciata a vista dal controsoffitto in cannicciato, che invece riveste completamente le travi secondarie.

Figura 2.82: solaio a soffitto del vano A.03

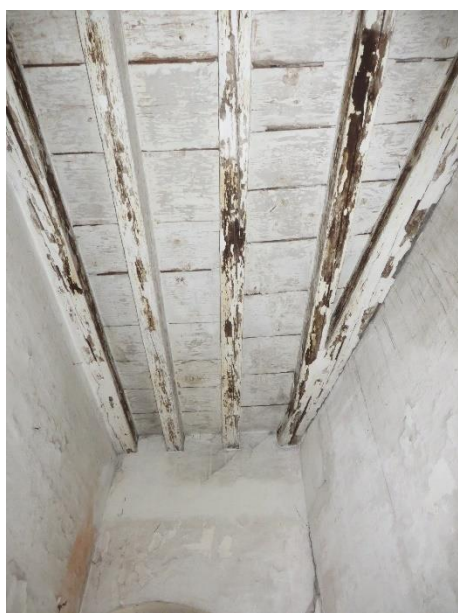
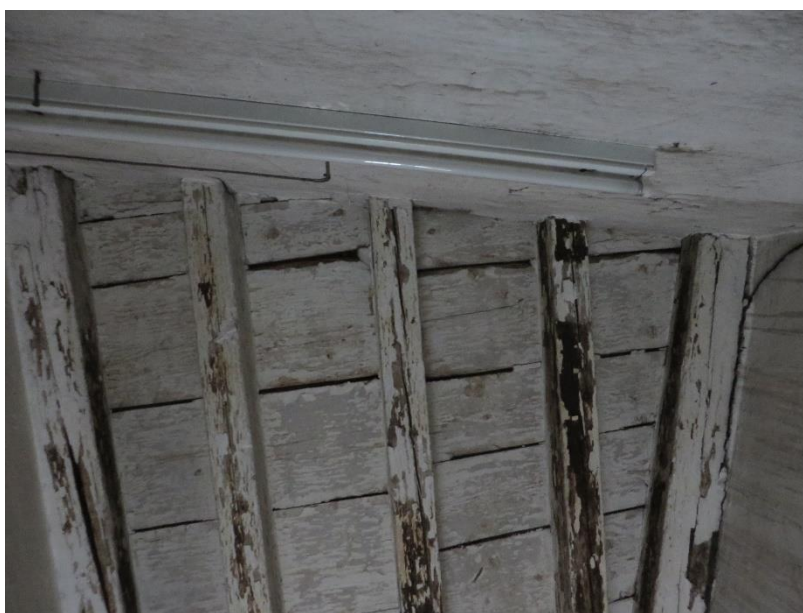
Il solaio a soffitto dell'ambiente A.04.b è direttamente visibile all'intradosso, essendo privo di controsoffitto. Le travi lignee, di sezione b17xh15 cm, risultano tessute in direzione nord-sud ad interasse di circa 50 cm. Travi di analoga sezione ed interasse sono poste anche a soffitto dell'ambiente A.04.c, in questo caso mascherate da un controsoffitto in canniccio.

Figura 2.83: solaio a soffitto del vano A.04.b

Un commento particolare meritano le travi a soffitto del vano A.04.b, che sembrano essere più estesamente degradate ed interessate da un maggior grado di umidità (aspetto che probabilmente ha compromesso la buona aderenza della pittura color crema che le ricopre, generalmente meglio conservata nel caso degli altri solai).

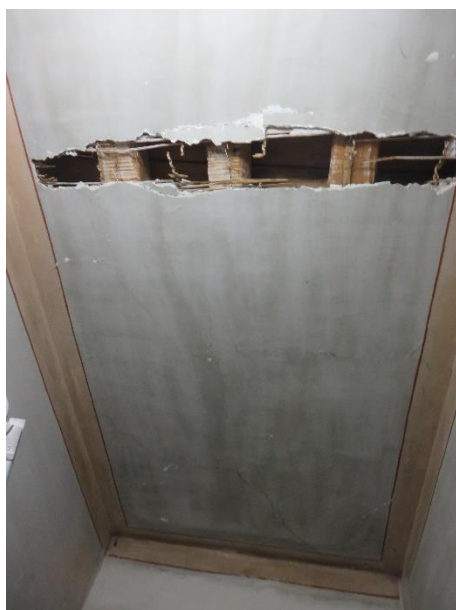
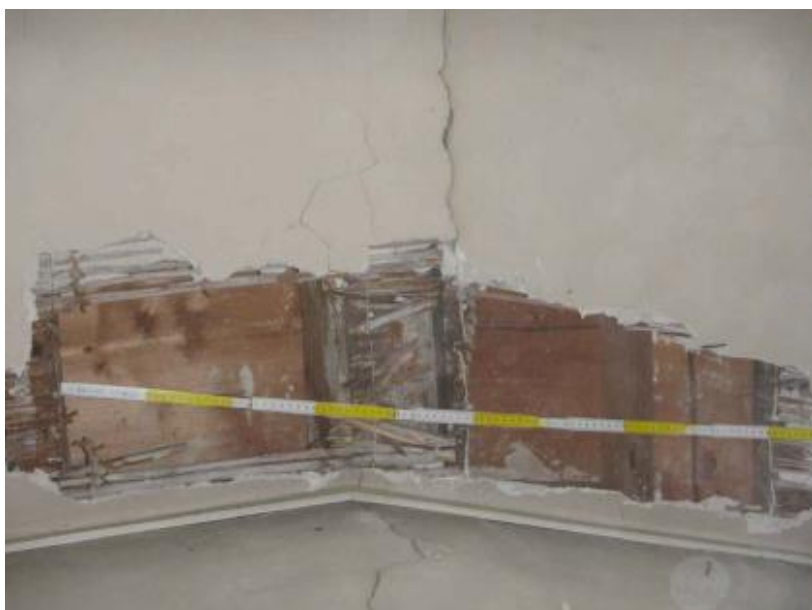
Figura 2.84: solaio a soffitto del vano A.04.c (immagine a dx tratta dalle relazione di Expin srl)

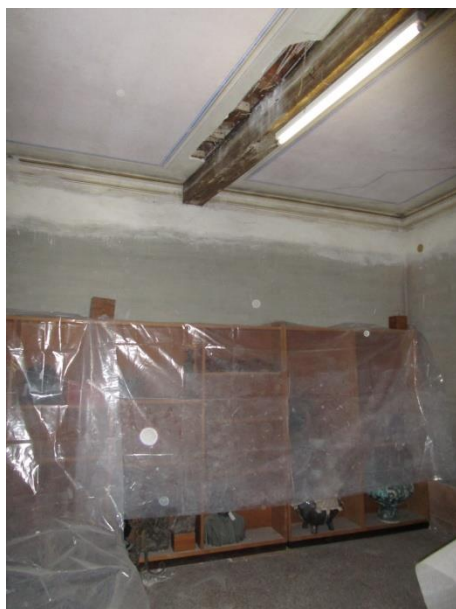
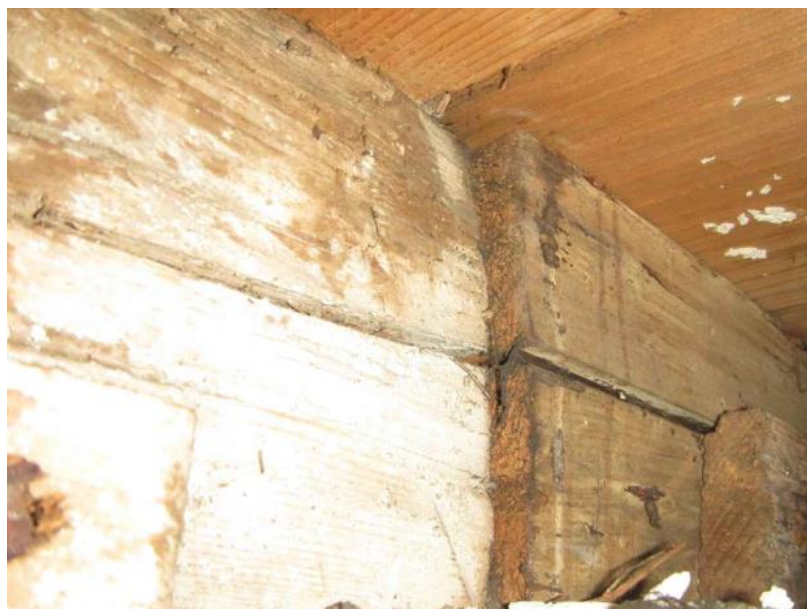
Il solaio a soffitto del vano A.05 presenta una trave rompitratta in legno b20xh29 cm, a vista rispetto al controsoffitto in canniccato, e delle travi secondarie b13xh15 cm disposte in direzione nord-sud con interasse 45 cm. Le travi risultano interrotte in corrispondenza della trave rompitratta.

Figura 2.85: solaio a soffitto del vano A.05 (immagine a dx tratta dalle relazione di Expin srl)

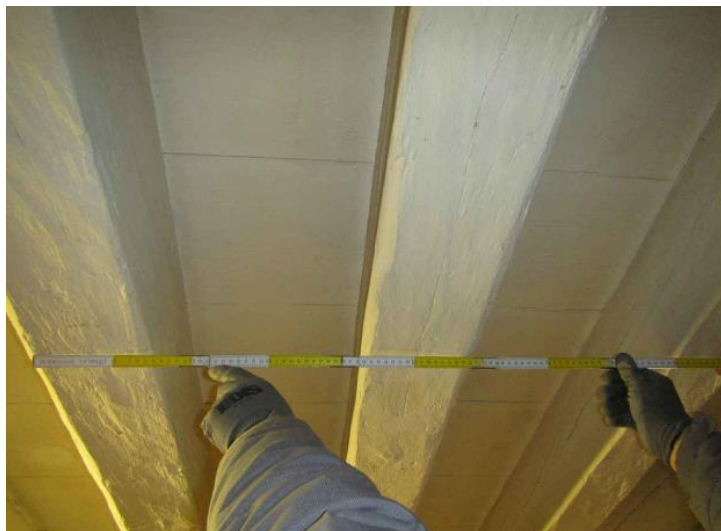
Le travi del solaio a soffitto dell'ambiente A.08, tessute in direzione est-ovest, risultano a vista dall'appartamento del custode e presentano sezione b17xh20 cm ed interasse 45 cm. Sia le travi che l'intradosso del tavolato sono finiti con una pittura color crema.

Figura 2.86: solaio a soffitto del vano A.08 (immagine tratta dalla relazione di Expin srl)

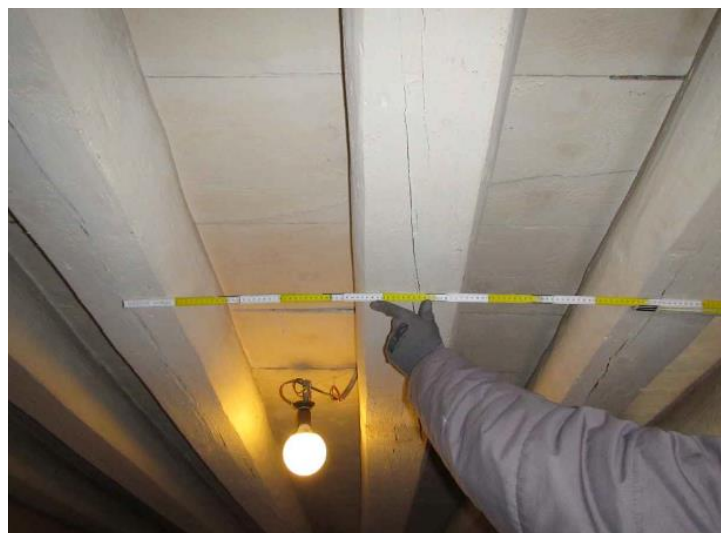
Le travi del solaio a soffitto dell'ambiente A.09, tessute in direzione nord-sud ed anch'esse a vista dall'appartamento del custode, presentano sezione b24xh 20 cm ed interasse 57 cm. Sia le travi che l'intradosso del tavolato sono rivestiti da una pittura color crema.

Figura 2.87: solaio a soffitto del vano A.09 (immagine tratta dalla relazione di Expin srl)

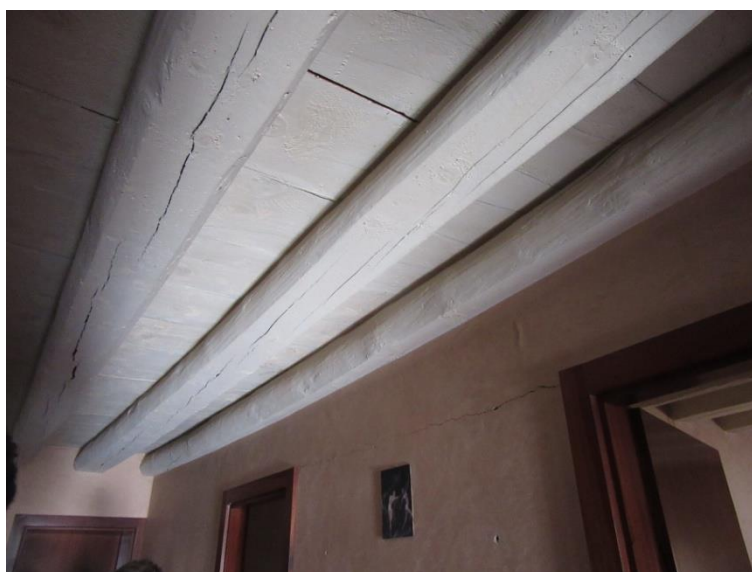
Le travi del solaio a soffitto dell'ambiente A.10, tessute in direzione nord-sud ed anch'esse a vista dall'appartamento del custode, presentano sezione b22xh20 cm ed interasse 50 cm. Sia le travi che l'intradosso del tavolato sono rivestiti da una pittura color crema e risultano visibilmente inflesse, oltre che di scarso pregio, come del resto nel caso dell'attiguo solaio A.09.

Figura 2.88: solaio a soffitto del vano A.10, interessato da un'evidente inflessione delle travi lignee

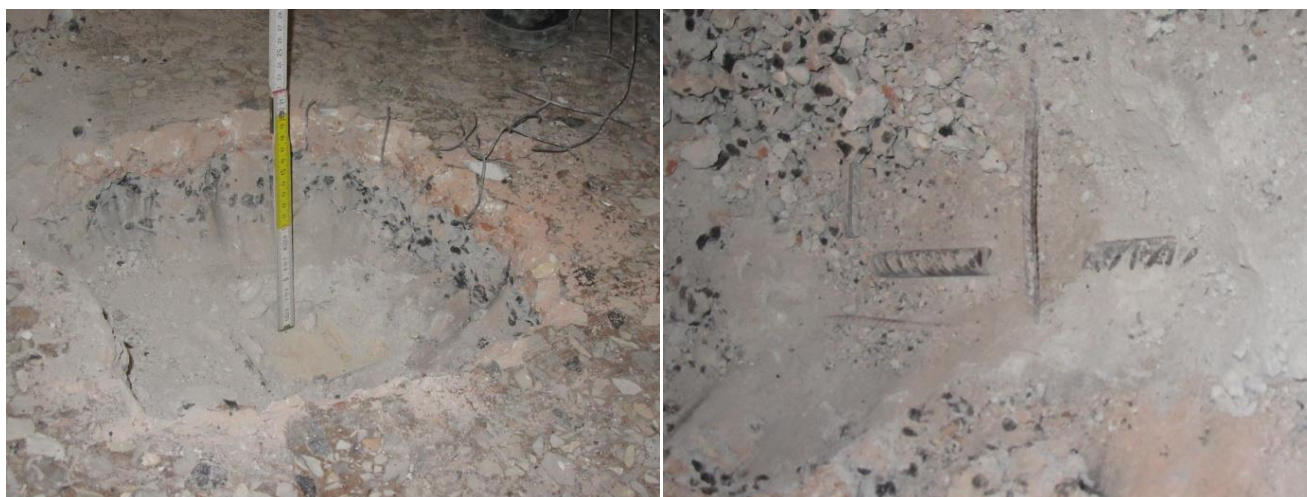
Per analogia – essendo il solaio ugualmente rigido al calpestio e trovandosi a pari quota gli intradossi e gli estradossi – si ritiene che tale tipologia di soletta strutturale e pavimento possa essere estesa anche al solaio posto a soffitto del vano A.09.

Risulta significativo – ai fini di una datazione dell'intervento di consolidamento del solaio ligneo con cappa collaborante – che l'uso delle barre ad aderenza migliorata fu introdotto in Italia dopo il 1957 e che anche l'uso di materiale alleggerito per la realizzazione dei massetti risale ad un'epoca piuttosto recente.

Figura 2.89: saggio eseguito all'estradosso del solaio a soffitto del vano A.10

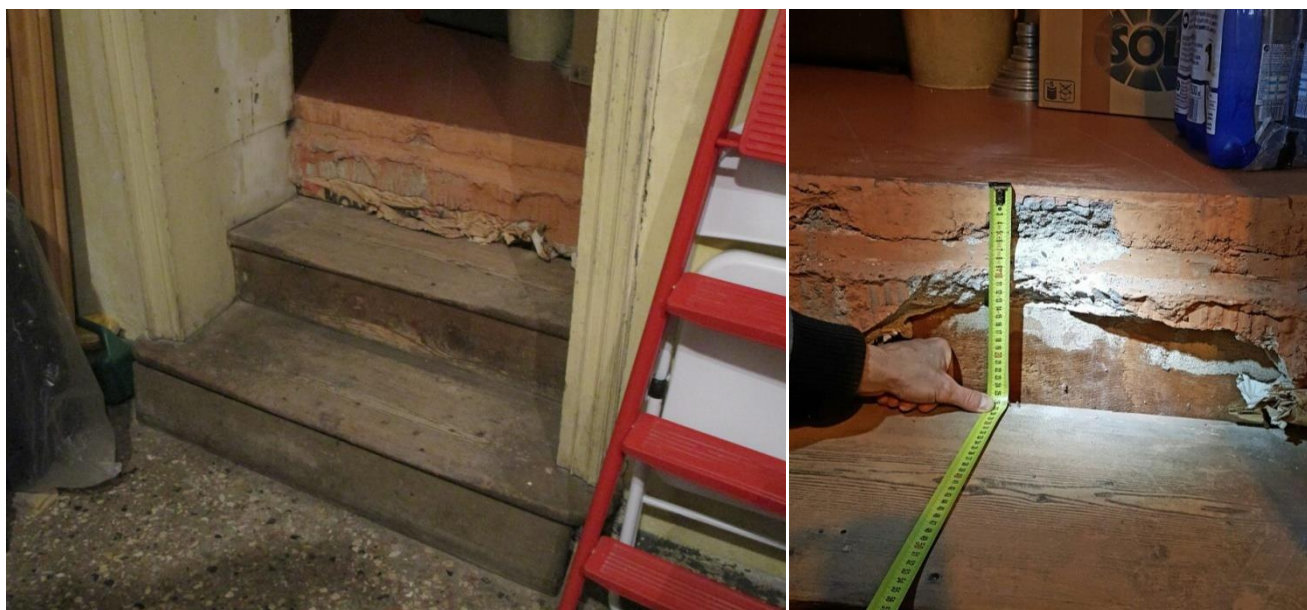
- pavimento in quadrotti di cotto, sp.1 cm;
- massetto in sabbia a cemento sp.4 cm;
- soletta in calcestruzzo sp.6 cm. Non essendo stato possibile fare scassi a pavimento (trattandosi dell'appartamento a tutt'oggi occupato dal custode), non si è potuta rilevare la presenza di barre di armatura e/o connettori all'interno della soletta, che dovrà dunque essere indagata con maggiore grado di approfondimento in corso d'opera, non appena i vani dal piano ammezzato saranno resi pienamente disponibili.

Figura 2.90: pacchetto pavimentazione dell'attuale appartamento del custode

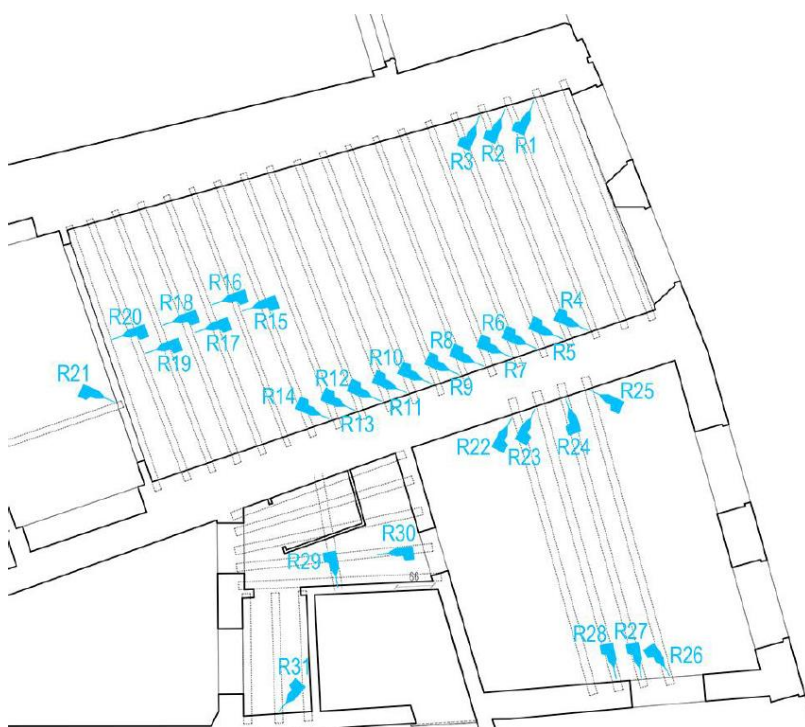
Figura 2.91: localizzazione delle prove resistografiche sulle travi lignee (immagine tratta dalla relazione di Expin srl)

Per quanto riguarda le prove resistografiche, la relazione interpretativa di Expin srl, alla quale si rimanda per maggiori dettagli, ha fornito per tutte le travi indagate un giudizio di “stato di buona conservazione”, pur con valori percentuali di resistenza alla penetrazione per rotazione tendenzialmente medio-bassi (attorno al 30%). Per quanto riguarda la misura della percentuale di umidità del legno, sono in generale stati ottenuti dei valori nettamente inferiori al 20%, con punte del 50-70% limitate alle teste di 5 travi in appoggio sulla parete che separa l'ex sanitaria (T.06.a) dall'ex bar (T.03).

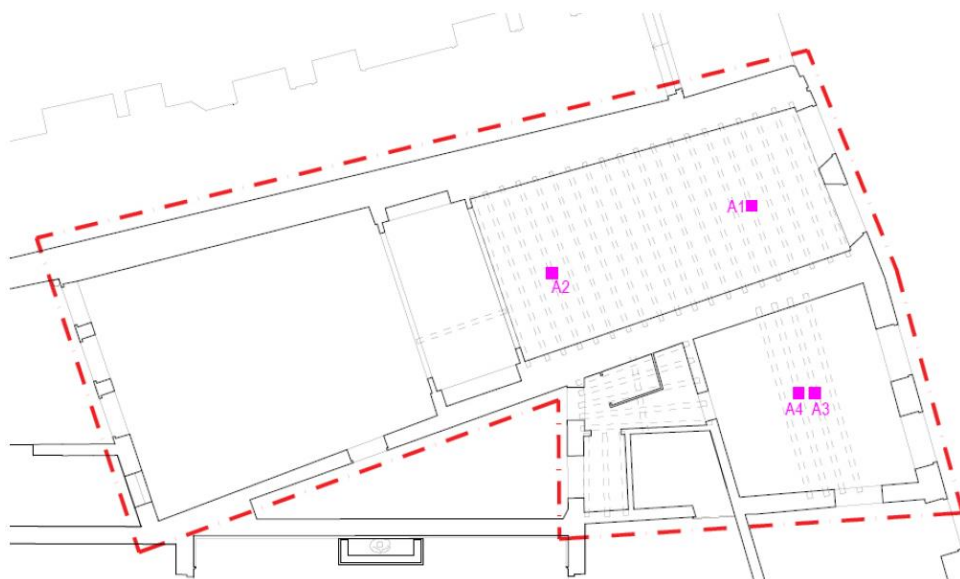
Figura 2.92: localizzazione delle travi indagate ai fini della classificazione a vista secondo UNI 11119/2004 (immagine tratta dalla relazione di Expin srl)

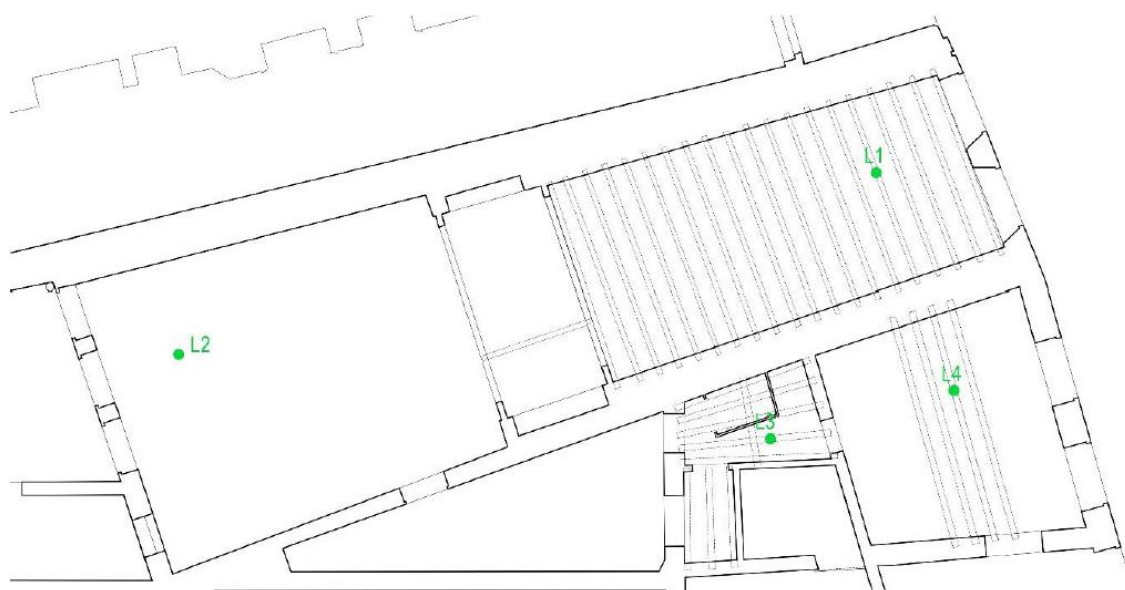
*Figura 2.93: localizzazione dei punti di prelievo dei campioni di legno per la classificazione della specie legnosa
(immagine tratta dalla relazione di Expin srl)*

Si è dunque rilevata la presenza di gallerie di insetti xilofagi sulle travi A1 e A2 (attacco limitato); di un intenso stato di degrado del campione L2 e di un cattivo stato di conservazione del campione L3.

Si osserva dunque come le travi lignee, pur non essendo interessate da condizioni di degrado diffuse e preoccupanti (cfr esito prove resistografiche), siano comunque soggette all'attacco da parte di insetti xilofagi e necessitino dunque di un idoneo trattamento antitarlo.

In merito allo stato di degrado dei solai, si ravvisa inoltre la necessità di procedere ad un generale trattamento antitarlo di travi e tavolato, oltre che alla sostituzione delle travi lignee irrimediabilmente ammalorate, che dovranno essere individuate a seguito di un'accurata mappatura del degrado.

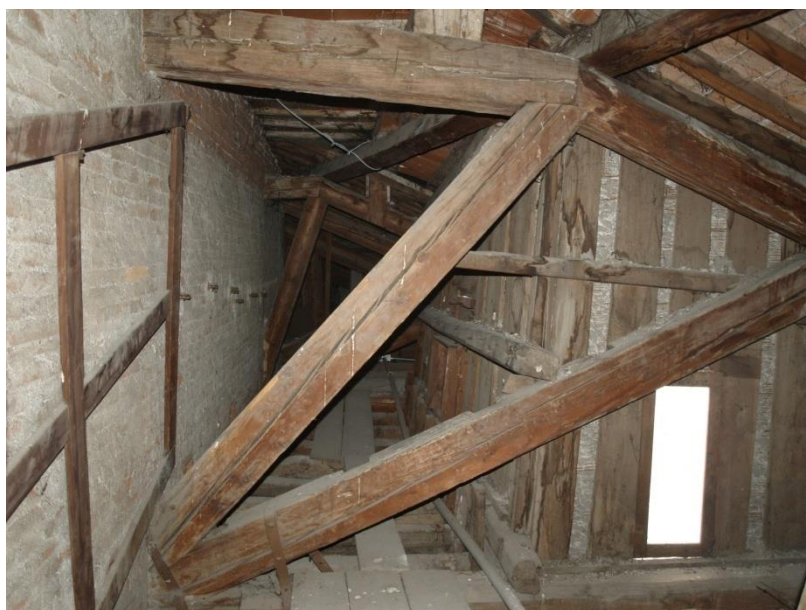
Figura 2.97: copertura S.01.a (foto arch. Alberti): in primo piano è ripresa la semicapriata C1, sul fondo la semicapriata C2

Dalla documentazione fotografica messa a disposizione dall'arch. Alberti non risultano esservi evidenti manifestazioni di degrado ed ammaloramento delle strutture lignee.

Si annota fin d'ora che la geometria dei nodi strutturali dovrà certamente essere valutata nel dettaglio ed eventualmente integrata in corsa d'opera, allorché sarà possibile accedere in sicurezza all'interno del sottotetto.

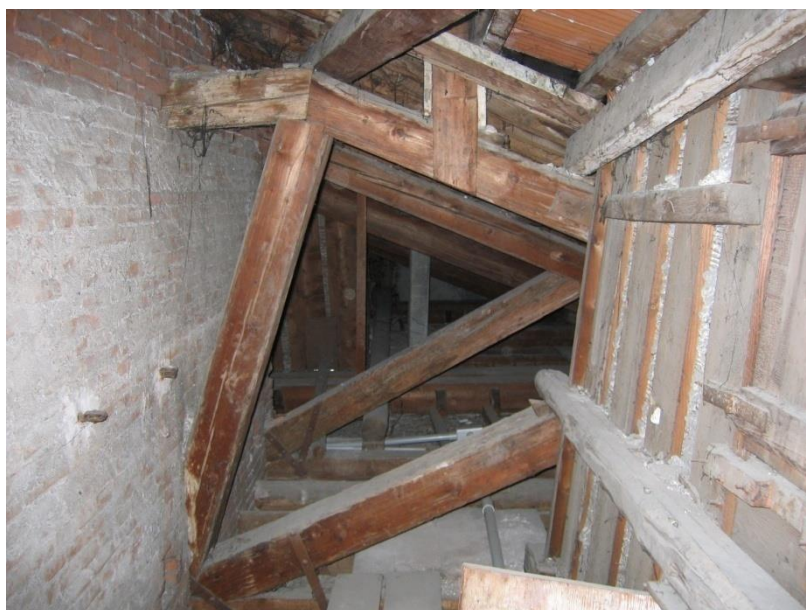
Figura 2.98: copertura S.01.a (foto arch. Alberti): in primo piano è ripresa la semicapriata C2, sul fondo la semicapriata C3, posta tra la copertura S.01.a e la copertura S.01.b

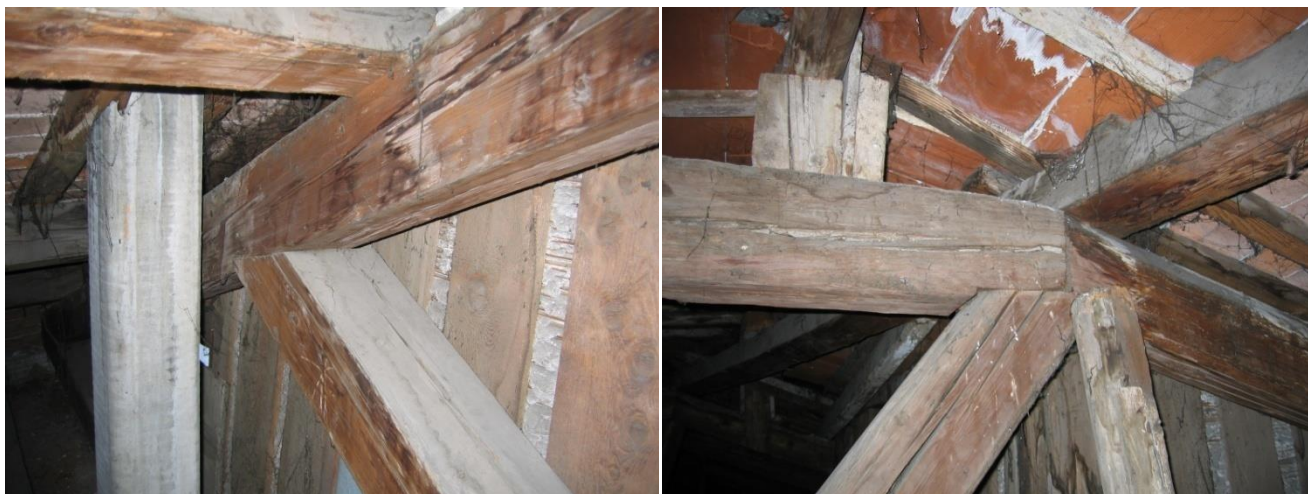
Figura 2.99: copertura S.01.a (foto arch. Alberti): dettaglio di due nodi (a sx saetta-puntone; a dx saetta-puntone-trave di colmo)

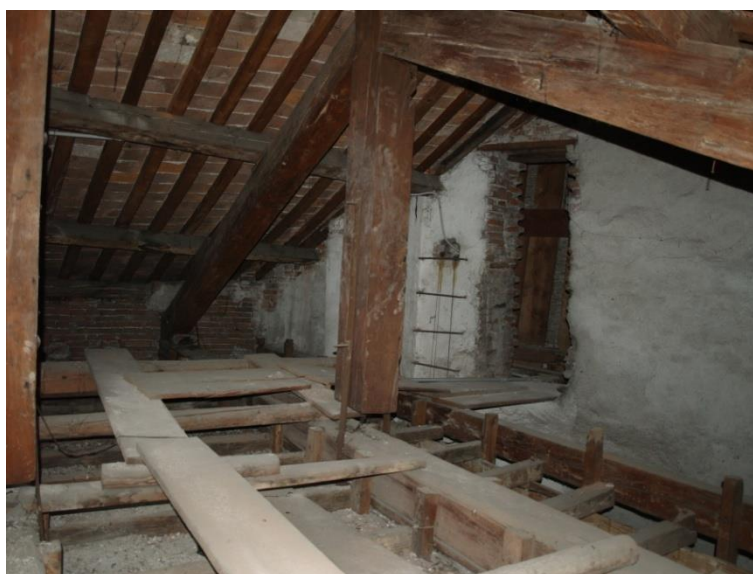
Figura 2.100: copertura S.01.b (foto arch. Alberti): capriata C8

Dalla documentazione fotografica messa a disposizione dall'arch. Alberti non risultano esservi evidenti manifestazioni di degrado ed ammaloramento delle strutture lignee.

Si annota anche in questo caso che la geometria dei nodi strutturali dovrà certamente essere valutata nel dettaglio ed eventualmente integrata in corsa d'opera, allorché sarà possibile accedere in sicurezza all'interno del sottotetto.

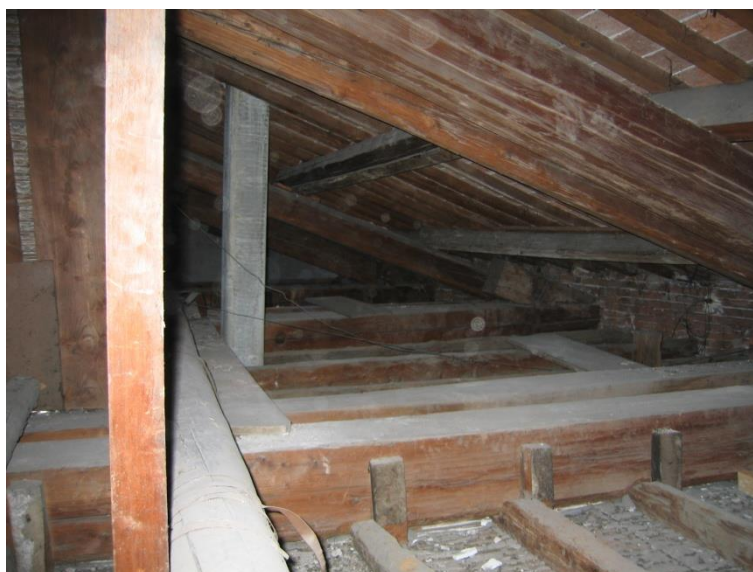
Si annota che la capriata C5 presenta solo due monconi di puntoni agli appoggi, essendo stata probabilmente modificata per problemi di interferenza con la struttura del lucernario.

Figura 2.101: copertura S.01.b (foto arch. Alberti): capriate C4/C5 e (sullo sfondo) C6/C7

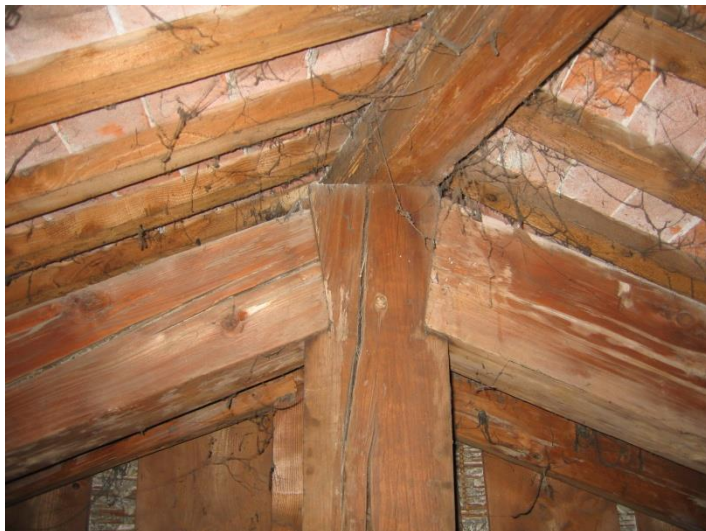
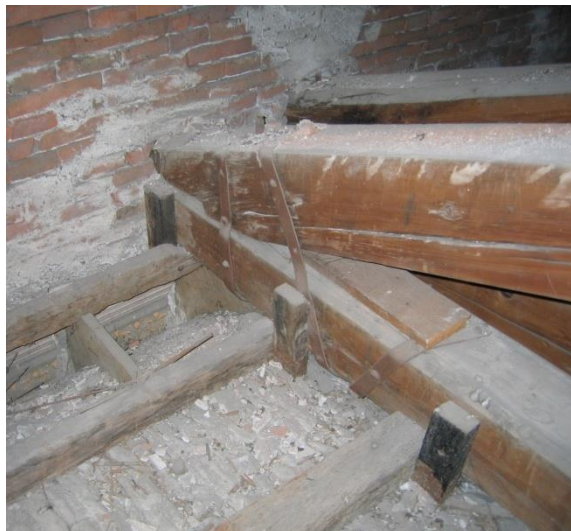
Figura 2.103: copertura S.01.b (foto arch. Alberti): nodo puntoni-monaco (a sx) e puntone-catena (a dx)

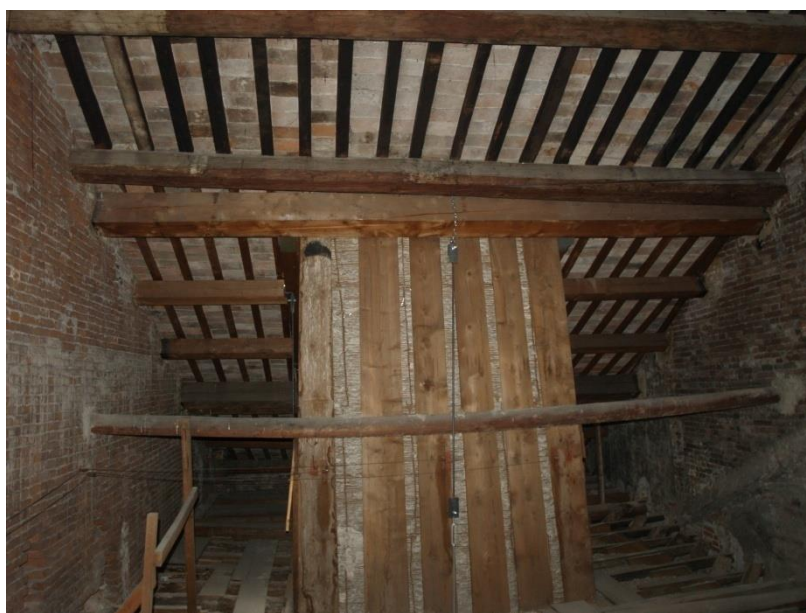
Figura 2.104: copertura S.02.a (foto arch. Alberti)

Dall'ispezione visiva condotta nel dicembre 2016 le strutture lignee sono apparse in discreto stato di conservazione e non sono risultati evidenti segni importanti di infiltrazione d'acqua dalla copertura. Dovranno comunque essere accertate con accuratezza in corso d'opera le effettive condizioni di conservazione delle travi, ed in particolare delle relative teste.

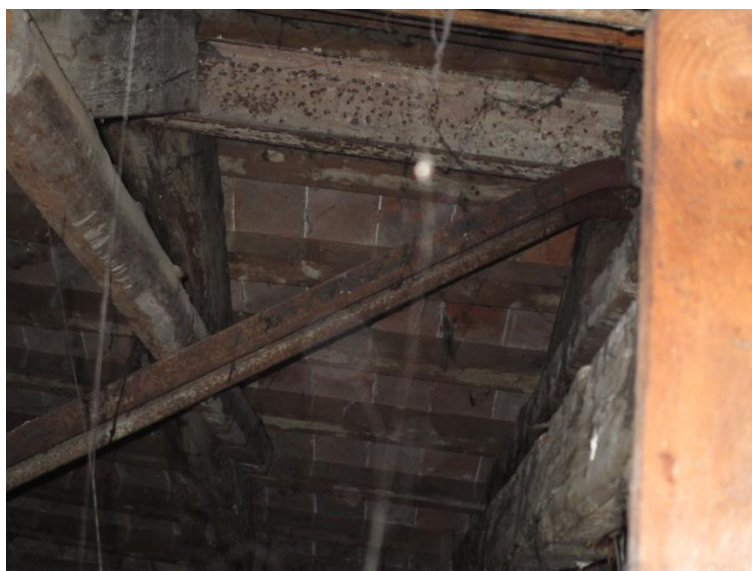
L'effetto spingente dovuto alla modalità di posa delle travi lignee sembra essere contrastato da semplici e poco efficaci travicelli in legno chiodati sul fianco delle travi, poco più in basso della quota di colmo.

Figura 2.110: copertura S.06: particolare della trave di colmo in acciaio e (sulla sinistra) del travicello in legno chiodato sul fianco delle travi con funzione di contenimento della spinta

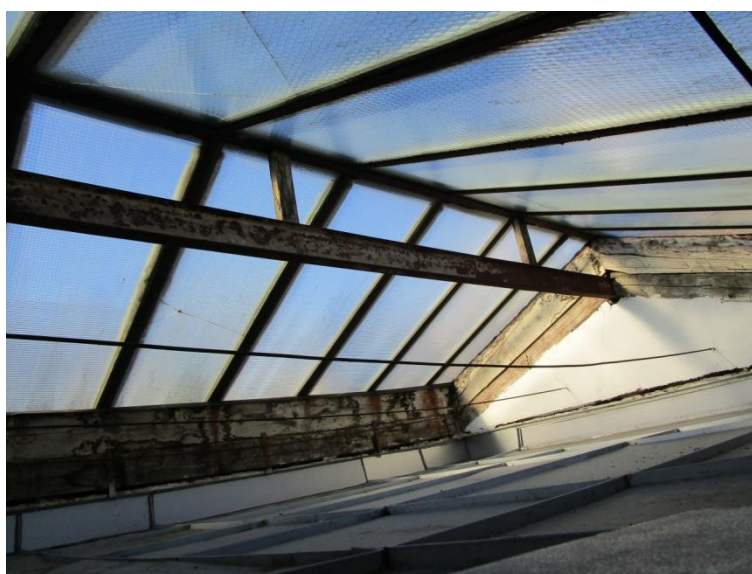
In corrispondenza della testata sud del lucernario è visibile una catena in acciaio, che invece non è rilevabile in corrispondenza della testata nord.

Figura 2.111: copertura S.06: vista del lucernario, verso la testata nord

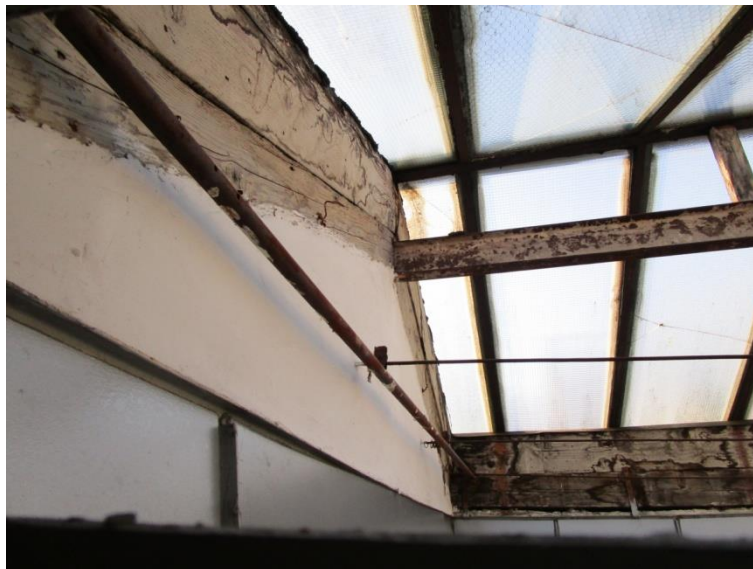
Figura 2.112: copertura S.06: dettaglio della catena visibile in corrispondenza della testata sud del lucernario
