Vicenza - Museo Civico
già Palazzo Chiericati

PROGETTO ESECUTIVO DEI LAVORI DI RESTAURO E RISANAMENTO CONSERVATIVO DI PALAZZO CHIERICATI SEDE DEL MUSEO CIVICO - ALA OTTOCENTESCA - 2°lotto - **STRALCIO B**

Relazione illustrativa

PE_Str_R01

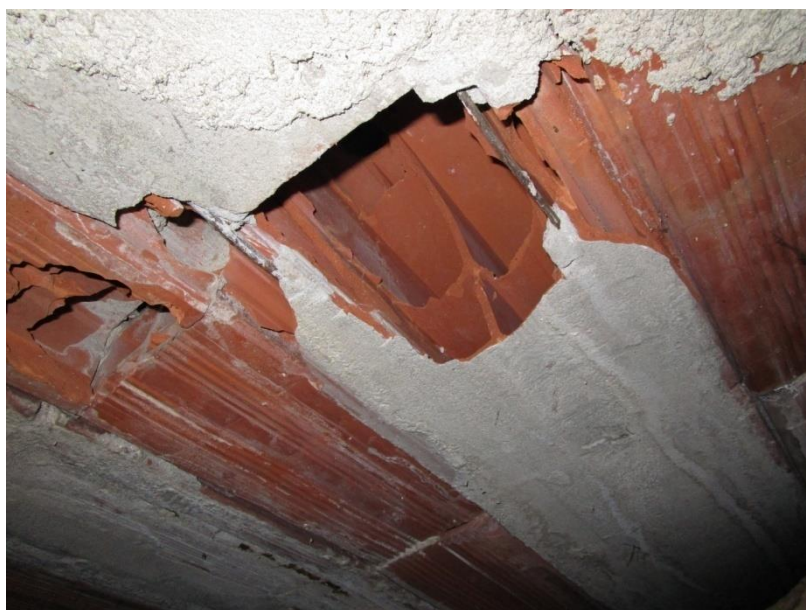
Grazie ad una scarifica localizzata, è stato possibile rilevare le armature dei travetti in laterizio, che risultano essere costituite da n°1 barra $\phi 3$ e n°1 barra $\phi 5$ lisce, collocate al lembo inferiore, ai due lati del travetto.

Figura 2.117: copertura S.06: dettaglio delle armature

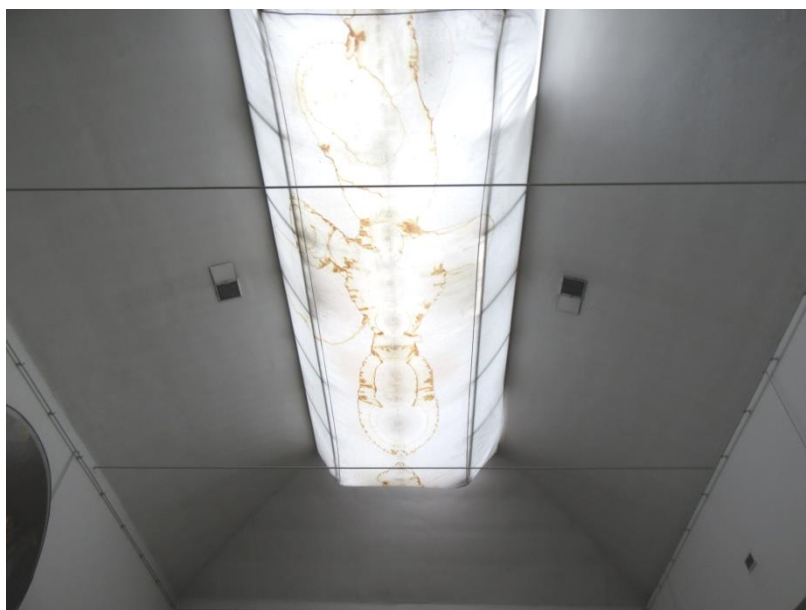
A contrastare la spinta della volta – come da prassi costruttiva per questa tipologia di coperture, molto diffusa nel secondo dopoguerra e detta “a spinta contrastata” – sono presenti due tiranti in acciaio, di diametro 16 mm, a vista dal piano nobile.

Figura 2.118: copertura S.06: dettaglio dei due tiranti a soffitto del vano N.05 del piano nobile

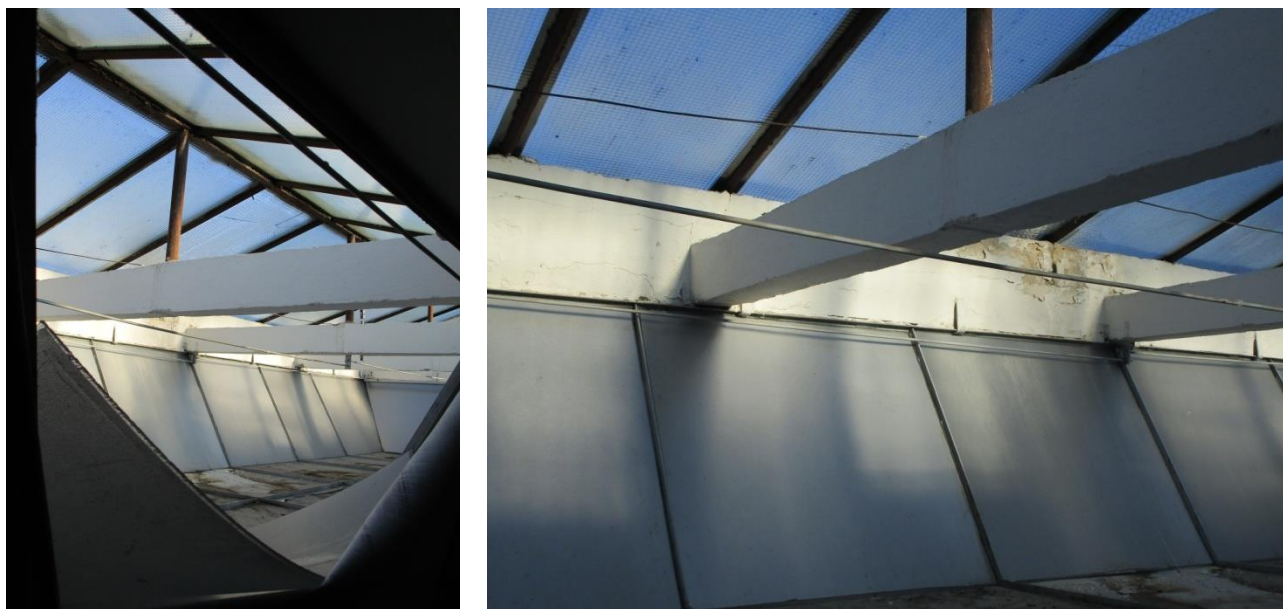
La struttura di copertura in laterocemento risulta essere ampiamente mancante in corrispondenza del lucernario, la cui struttura è costituita da travi di bordo e travi trasversali in cemento armato.

Figura 2.119: copertura S.06: vista delle strutture all'interno del lucernario
