All.04

GIEMME STILE SPA

COMPLESSO ALBERGHIERO VILLA BOCCHI

RELAZIONE STORICA E INDAGINE FILOLOGICA

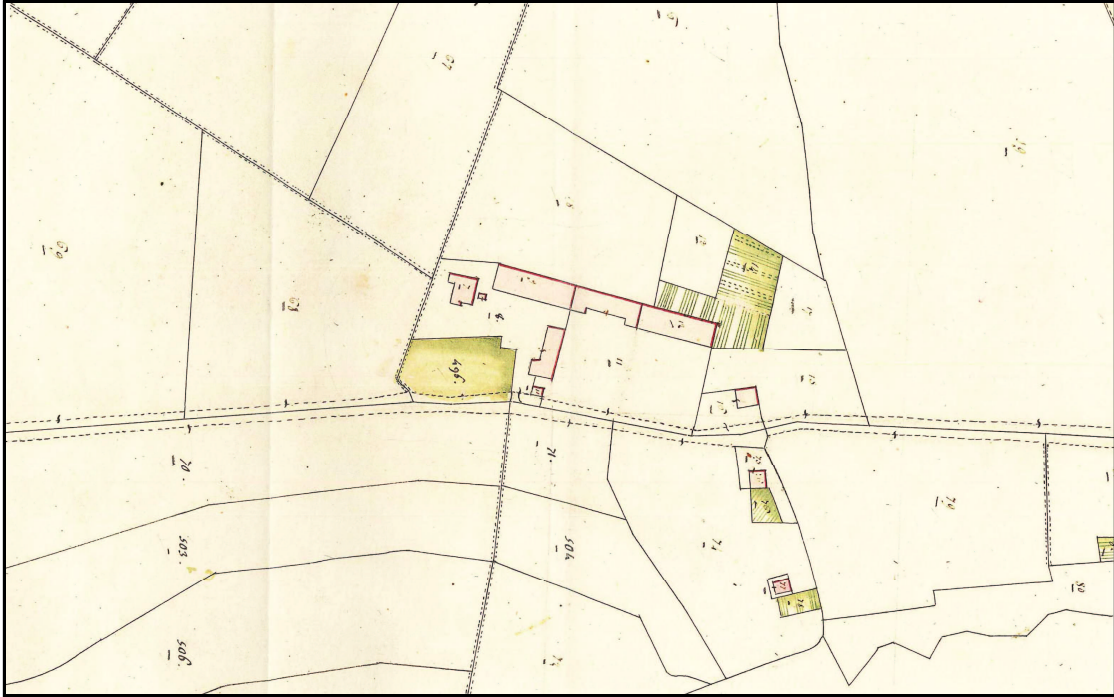
1829 – CATASTO AUSTRIACO

IMPIANTO: Non si registrano variazioni rispetto al catasto napoleonico.

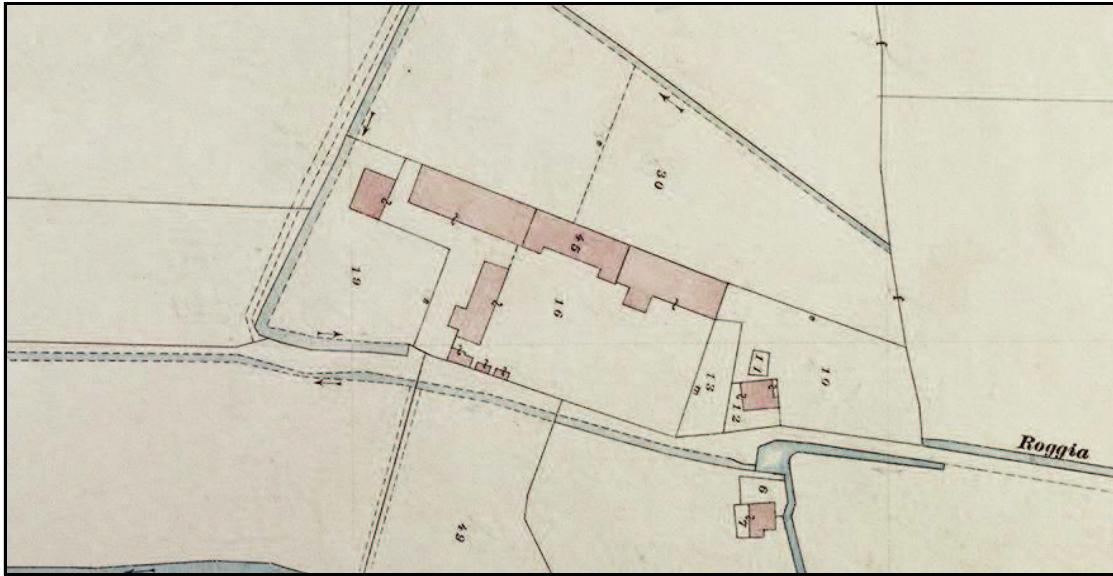
1839 – MAPPA DI IMPIANTO SEZIONE B Fig.5

IMPIANTO: Si registrano alcune variazioni rispetto al catasto austriaco. Alla Barchessa nord viene aggiunto un corpo di fabbrica lungo il prospetto est del quale non rimangono tracce. La Colombara compare ancora isolata rispetto alla Barchessa est ma ampliata da una superfetazione lungo il lato nord. Si aggiungono due piccoli corpi di fabbrica lungo il confine-recinzione ad est uno dei quali probabilmente corrisponde a quello esistente. La Barchessa est compare leggermente ampliata lungo il lato est rispetto alla mappa precedente.

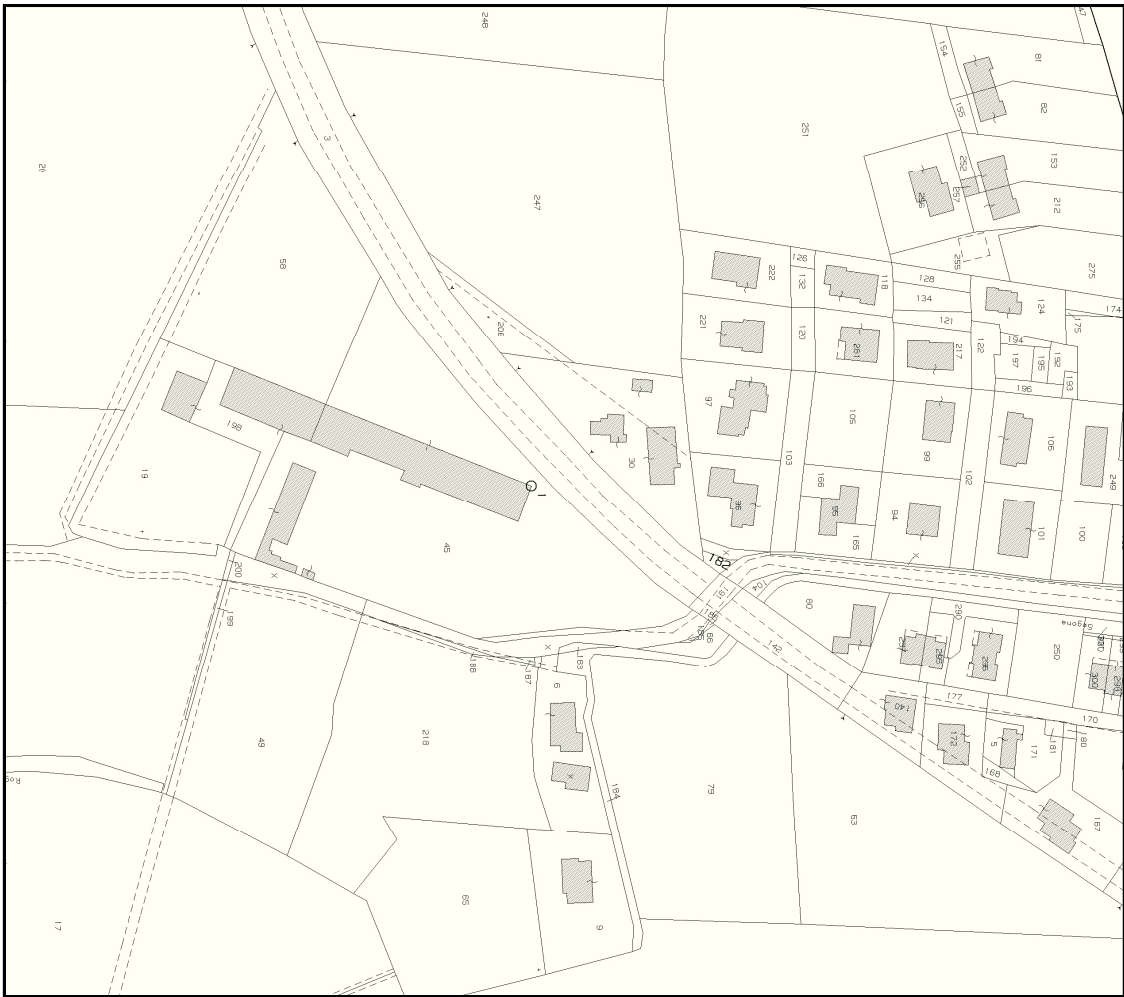
ESTRATTO DI MAPPA

IMPIANTO ATTUALE: a livello planimetrico l'impianto mantiene l'assetto consolidato dai primi anni del 1800.

Rispetto alla mappa precedente scompare il corpo di fabbrica nel lato est della Barchessa nord, il corpo di fabbrica nel lato sud della Barchessa est, il fabbricato posto a nord-est. La Colombara viene inglobata con un corpo di fabbrica alla Barchessa est. Vengono aggiunte delle superfetazioni a ridosso della Colombara lungo la recinzione ad est.

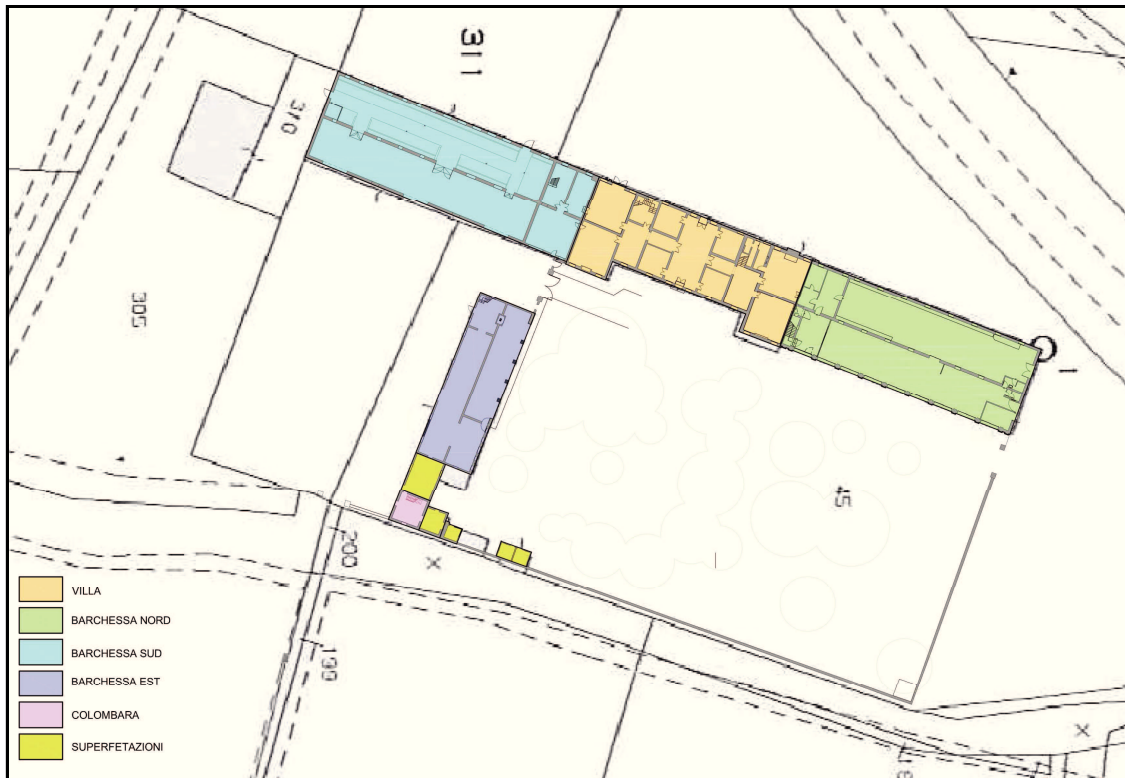
Schema riassuntivo (sovrapposizione estratto di mappa con piante del complesso di Villa Bocchi con il piano terra).

Dopo aver individuato l'evoluzione costruttiva mediante l'analisi basata sulla lettura delle mappe catastali, si è proceduto attraverso un primo rilievo longimetrico di piante, sezioni e prospetti. L'esame delle fonti è stato integrato da una meticolosa osservazione dell'edificio integrata anche dall'esecuzione di saggi puntuali per il riconoscimento delle caratteristiche delle strutture verticali ed orizzontali, nonché delle opere di finitura quali pavimenti soffitti, porte e finestre. Successivamente, è stata compiuta un'analisi critica-commentata (analisi filologica), riassunta in un quadro di ricostruzione temporale, che ha determinato la consistenza storico-edilizia del fabbricato. Come evidenziato negli elaborati grafici, che fanno riferimento all' *Analisi filologica -Tav.08 - Tav.09 - Tav.10 - Tav.11 - Tav.12 - Tav.13 - Tav.14 e nella relativa documentazione fotografica All.02*, oltre alle dimensioni metriche, sono state individuate le caratteristiche delle strutture orizzontali, delle strutture verticali, delle forometrie esterne ed interne, nonché delle opere di finitura. Per quanto riguarda le strutture orizzontali, ove possibile, è stato rilevato il tipo di solaio, le dimensioni delle orditure principali, secondarie, gli interrassi, gli spessori, la stratigrafia nonché verificato se inizialmente fossero a vista o meno ecc. In riferimento alle strutture attualmente controsoffittate con arelle, ove possibile, è stato effettuato un piccolo saggio in grado di mettere in vista quanto necessario al completamento del rilievo. Per quanto riguarda i fori sia interni che esterni, sono stati individuati quelli originari, i successivi e le rispettive caratteristiche, classificando per ciascun foro, la soglia, lo stipite, l'architrave e il tipo di porta stesso. Tutte le informazioni raccolte vano per vano, sono dettagliatamente evidenziate nelle specifiche tavole di *Analisi filologica -Tav.08 - Tav.09 - Tav.10 - Tav.11 - Tav.12 - Tav.13 - Tav.14 e nella relativa documentazione fotografica All.02*. Delle analisi sopra riportate, è emersa una gerarchia di valori che ha consentito una classificazione delle parti del fabbricato che più sono state oggetto di continua trasformazione ed evoluzione nel corso della storia del complesso degli edifici.

L'analisi così approfondita di ciascun elemento, (fabbricato e area scoperta di pertinenza) ha consentito, considerando un grado di approssimazione accettabile, di determinare la consistenza storico edilizia di ciascuna porzione del fabbricato e della relativa area esterna.
