| Ragione sociale | Nichelatura F.lli Zanellato S.r.l. |
| Codice e attività IPPC | 2.6 Impianti per il trattamento di superfici di metalli e materie plastiche mediante processi elettrolitici o chimici, qualora le vasche destinate a trattamento abbiano un volume > a 30 mc |

STUDIO DI IMPATTO AMBIENTALE (D.Lgs. 3 aprile 2006, n.152)

PROGETTO: MODIFICA SOSTANZIALE DELL'ASSETTO PRODUTTIVO DI ATTIVITÀ GALVANICA

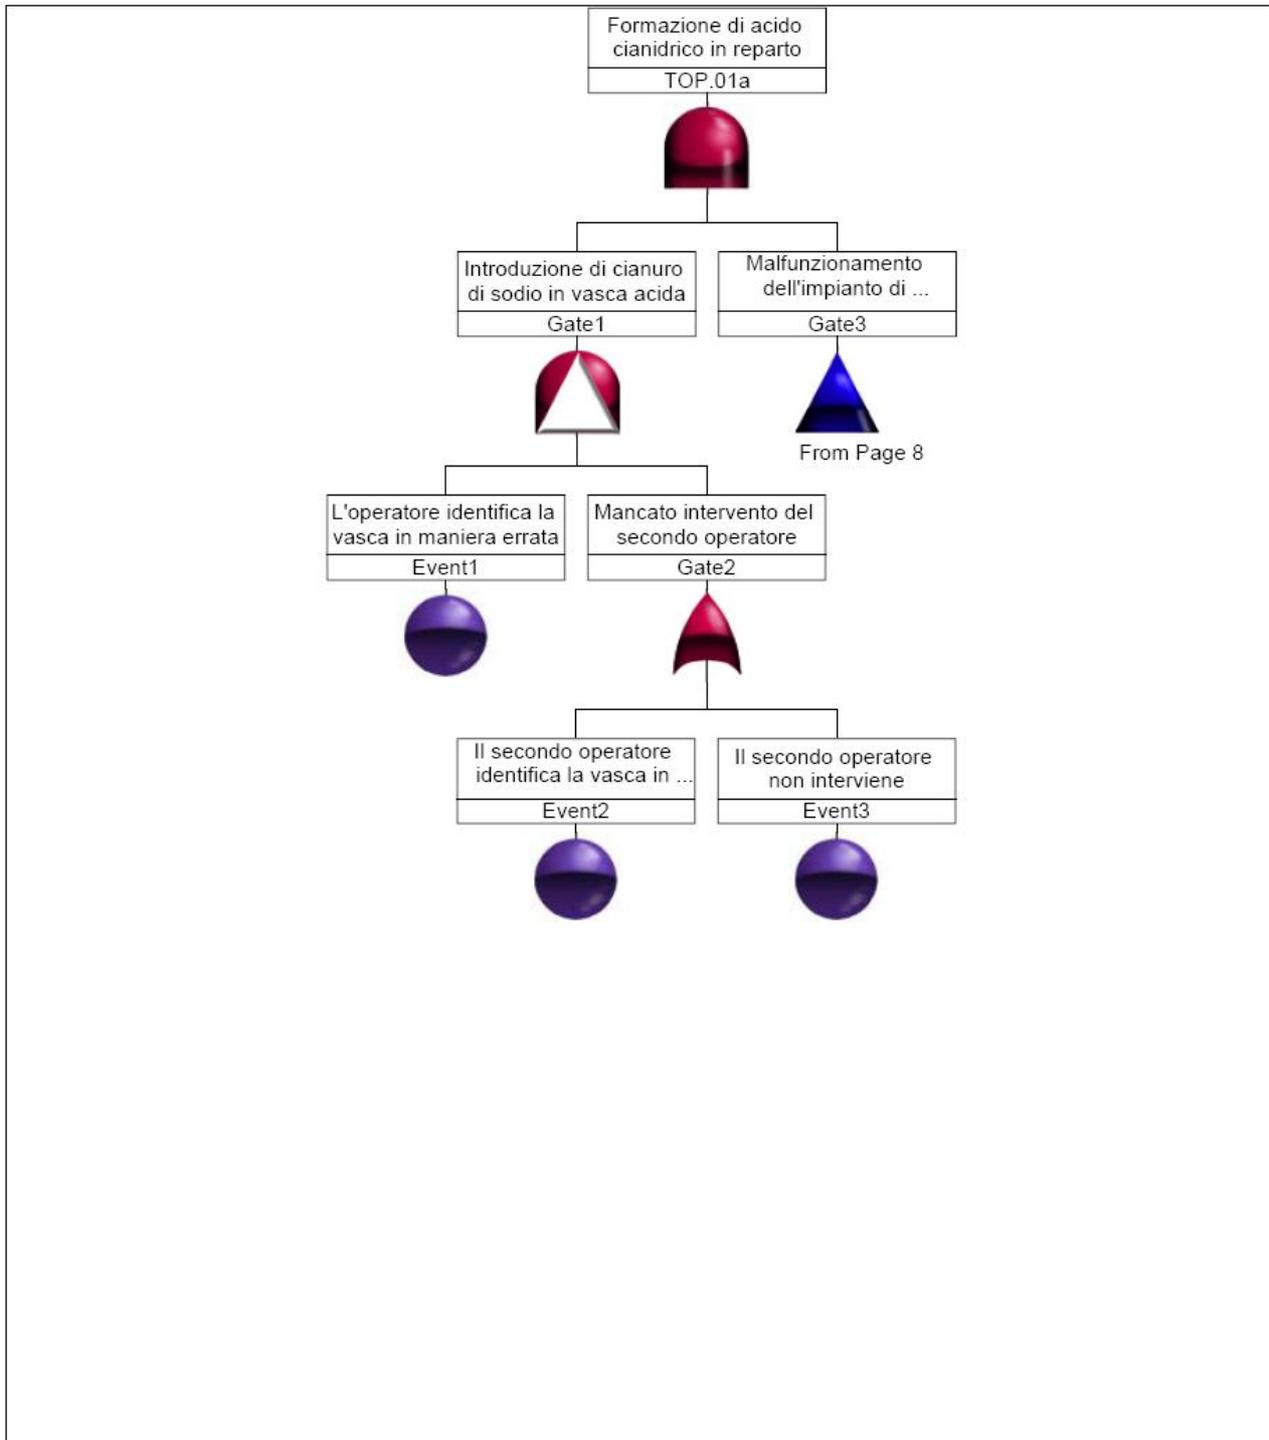
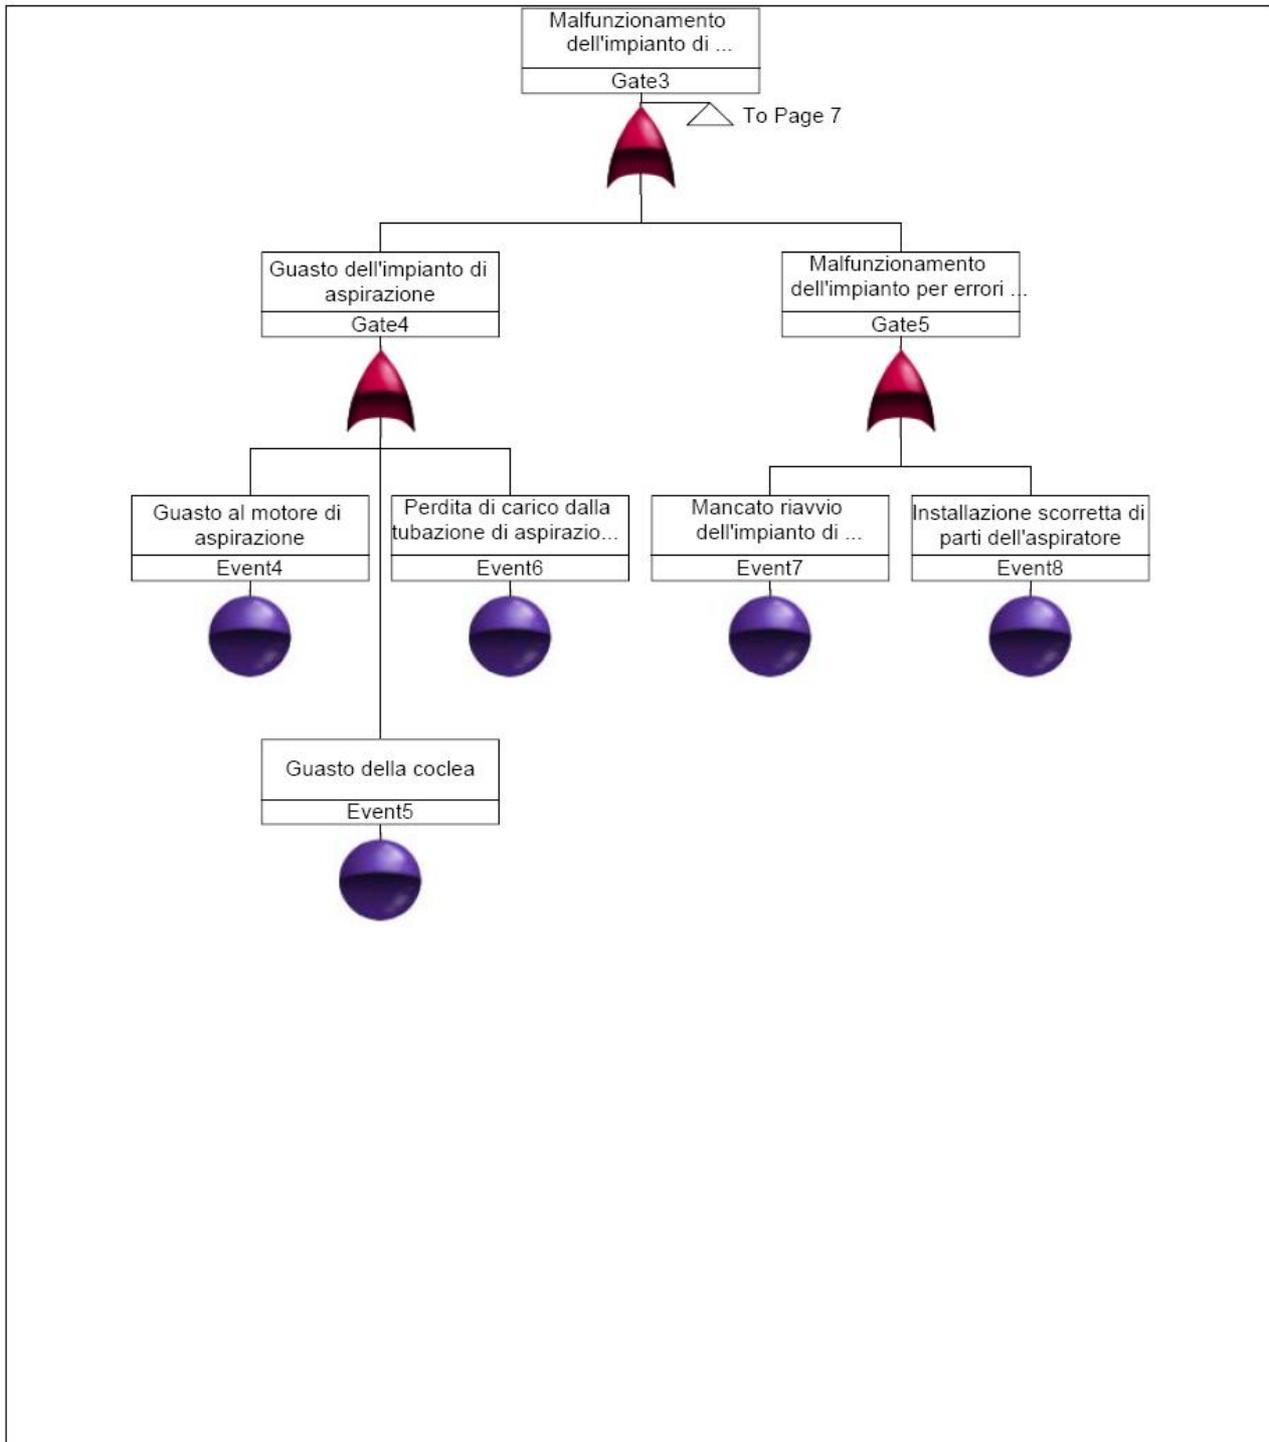
TOP.01a Formazione di HCN in reparto per introduzione di ovuli di cianuro in vasca acida

F = 9.94E-15 occ/y

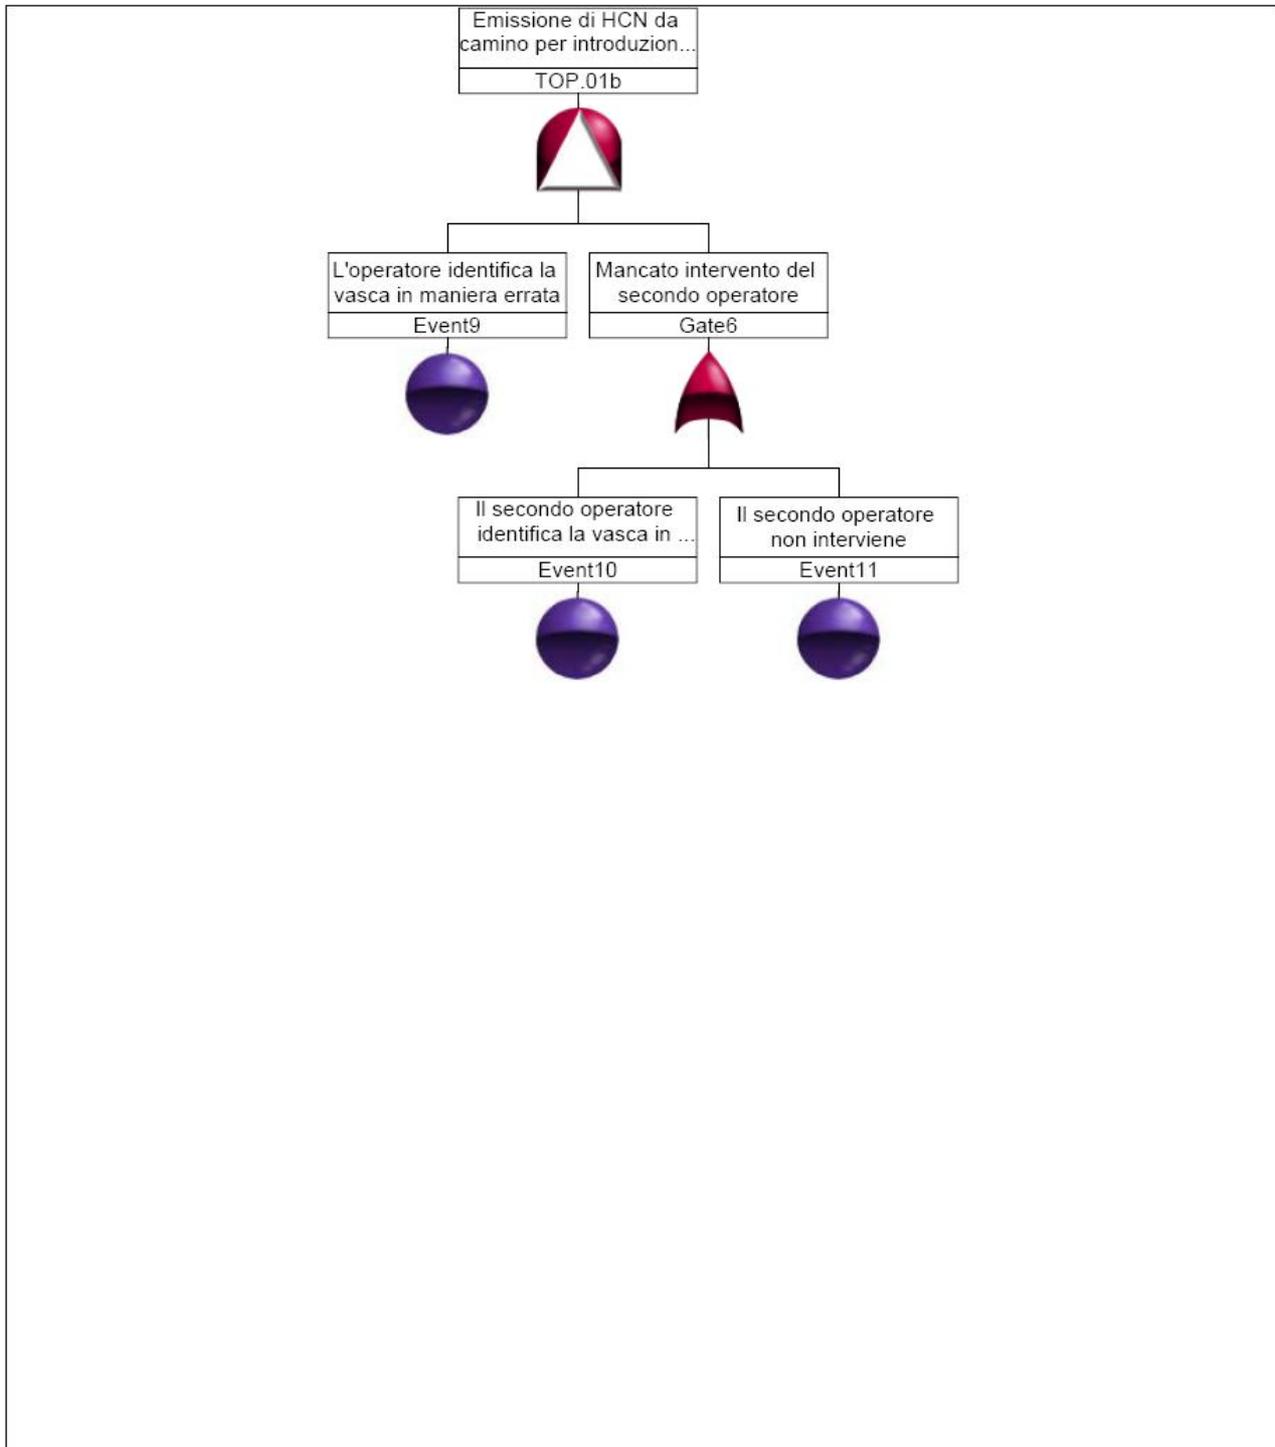
TOP.01b Emissione di HCN da camino per errata introduzione di ovuli di cianuro in vasca acida

F = 2.28E-9 occ/y

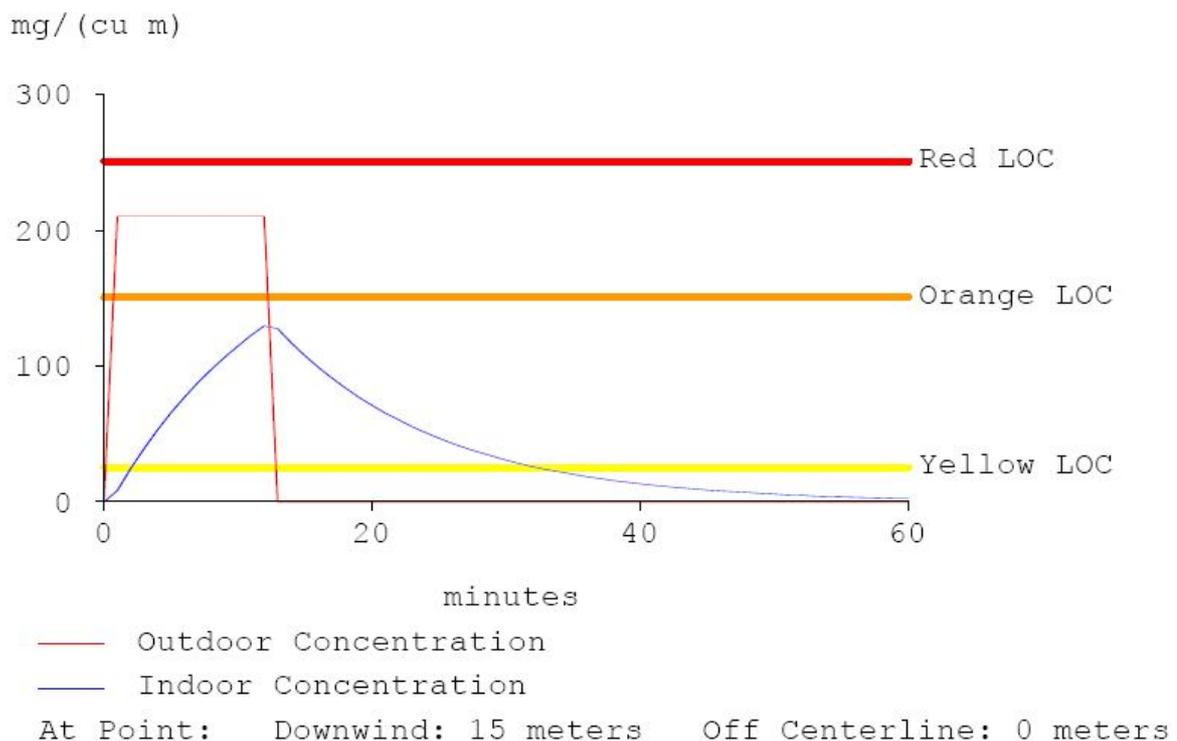
Dalle valutazioni effettuate, emerge che le aree di LC 50 e LC non rimangono all'interno del capannone in cui è ubicato l'impianto di trattamento per cui è stata prevista l'analisi di una potenziale fuoriuscita di gas da portone. È stato quindi assunto un ricambio d'aria pari a 5 volumi/ora e pertanto è stata considerata la diffusione di gas all'esterno per 12 minuti.

L'analisi effettuata utilizzando il software ALOHA (Areal Locations of Hazardous Atmospheres) dell'EPA americana, identifica le concentrazioni superiori all'LC50 per distanze inferiori ai 14 metri.

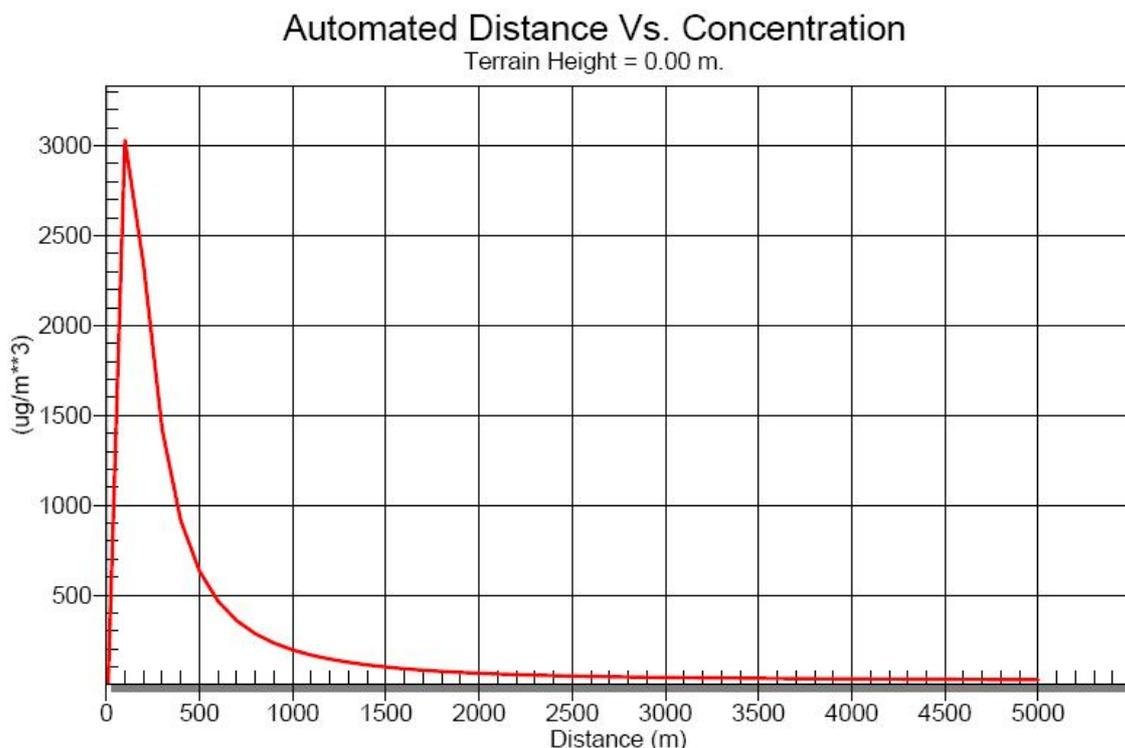
In caso di formazione di acido cianidrico in presenza di aspirazione, l'analisi effettuata con lo Screen View by Lakes Environmental Software ha rilevato concentrazioni di cianuro a camino inferiori ai 3 mg/mc pertanto sempre al di sotto dei parametri di sicurezza considerati.

Di seguito si riporta il grafico prodotto da suddetto software.

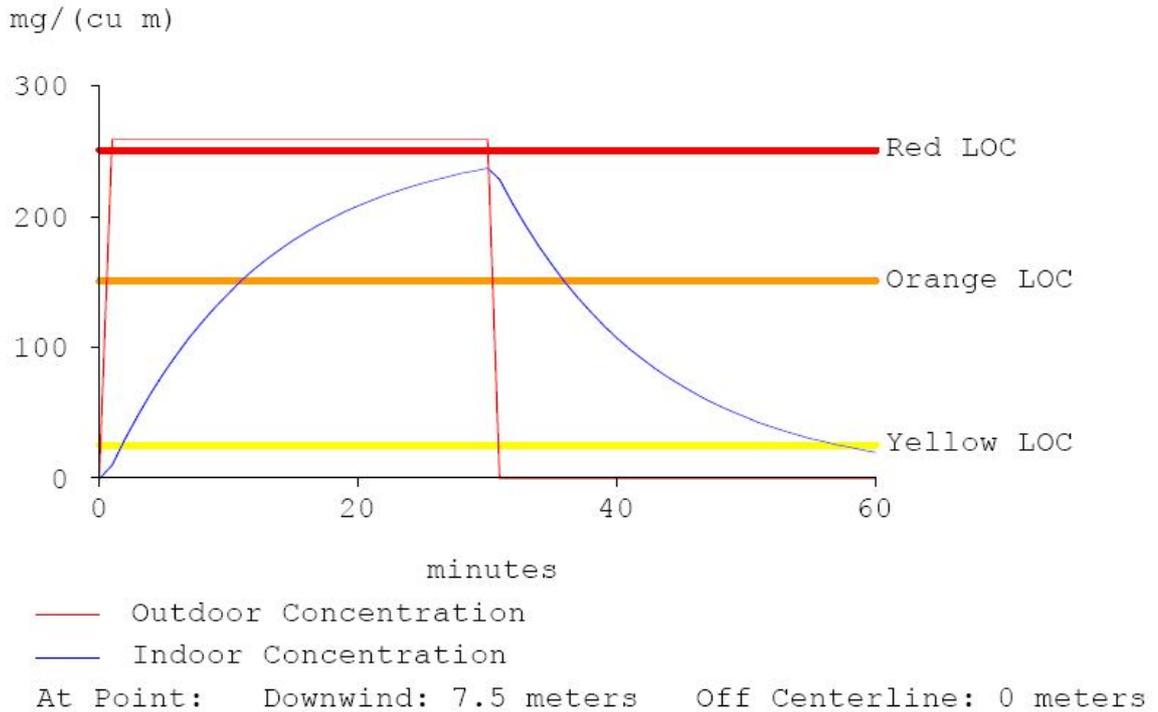
Le risultanze della simulazione sono rappresentate nel grafico di seguito.

Per l'analisi delle conseguenze, vista la diversa tipologia di sostanze che può essere sversata, è stata assunta come ipotesi di lavoro la caduta di un quantitativo di sostanza sufficiente alla formazione di 2 kg di acido cianidrico.

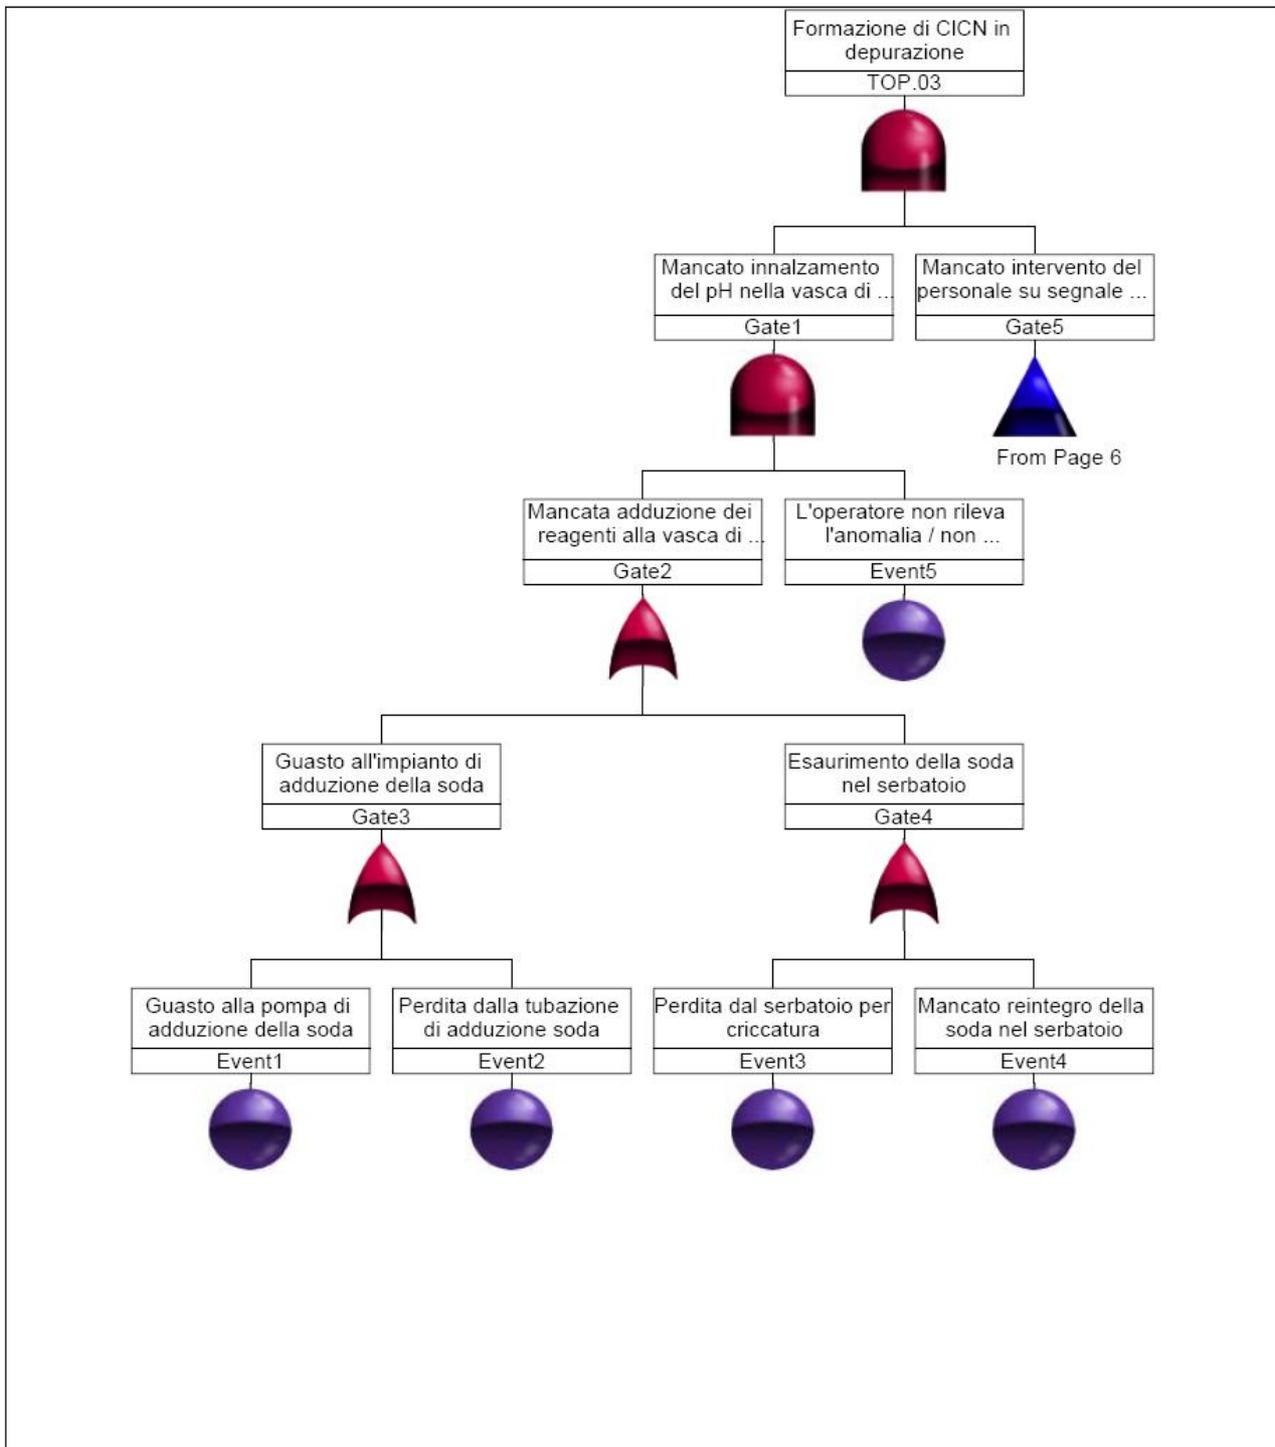
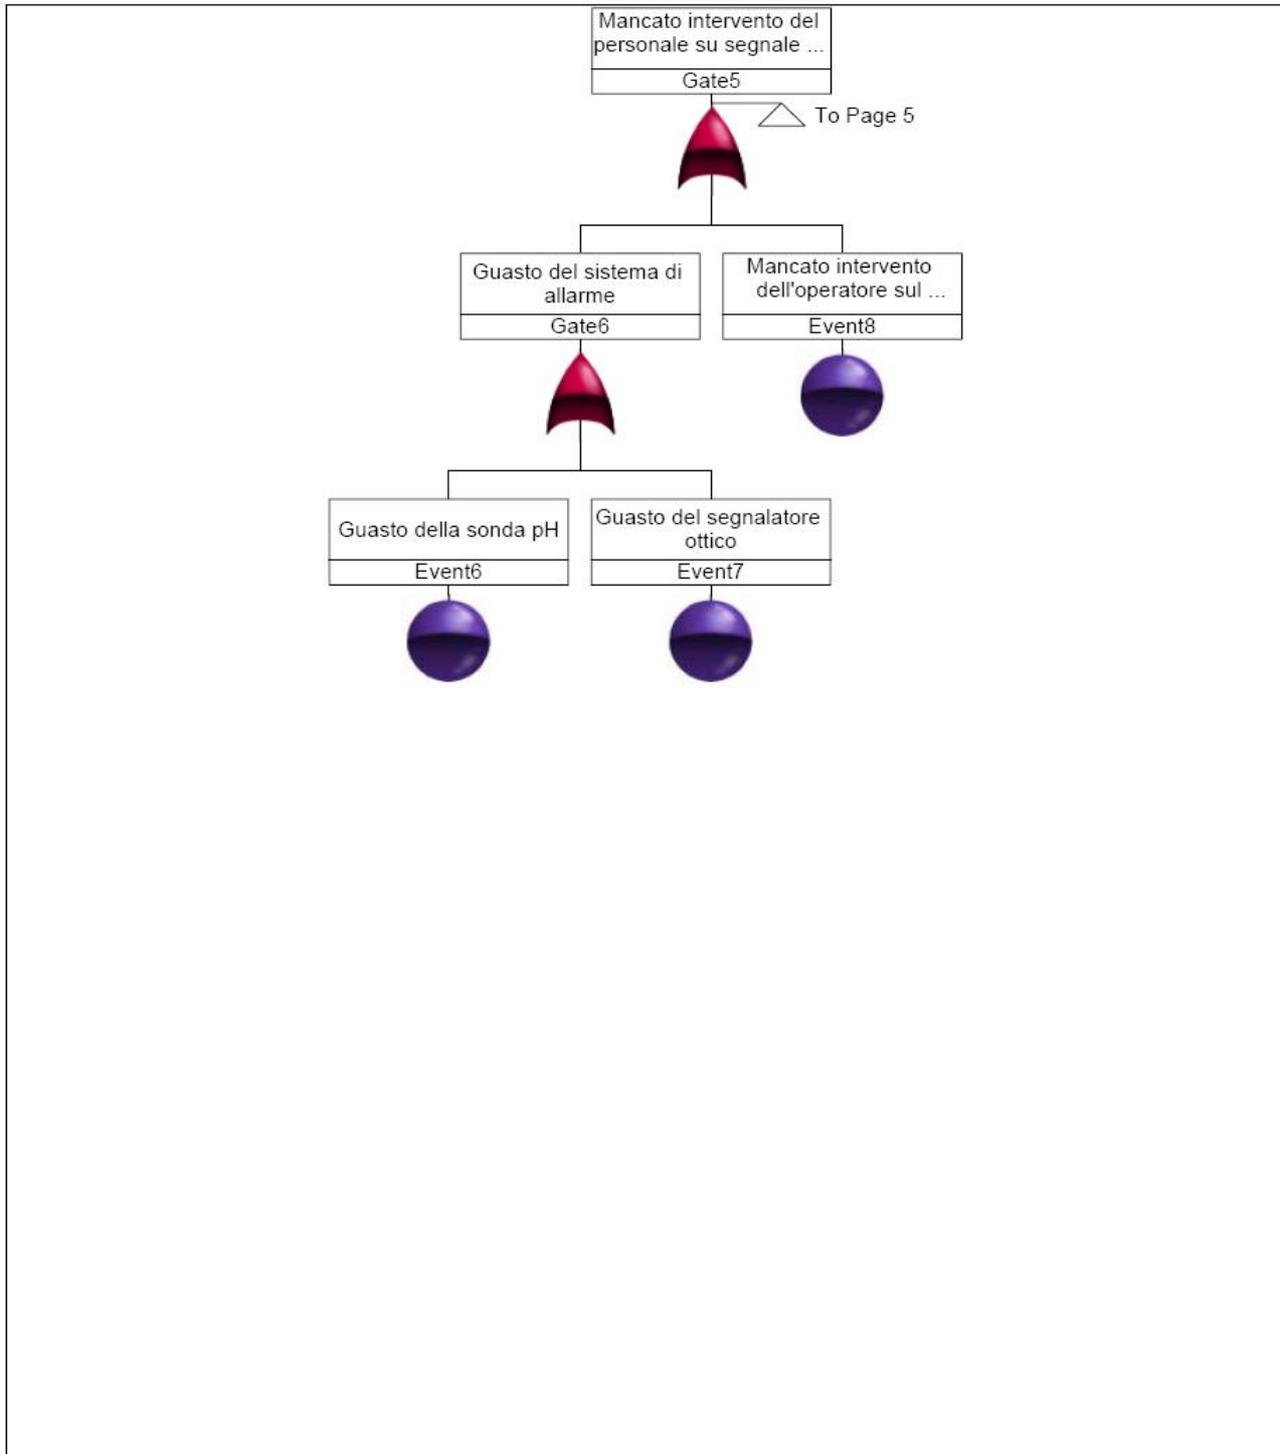
TOP.03 Formazione di CICN in depurazione per mancato innalzamento del pH nella vasca di ossidazione cianuri

F = 1.08 E-4 occ/y

Le cause per le quali si può avere un abbassamento del pH sono riconducibili principalmente a malfunzionamenti nel sistema di dosaggio della soda, siano essi causati da guasti che da errori umani.

- Un guasto al sistema di adduzione della soda, che comporti di fatto il mancato, parziale o incompleto dosaggio del reagente con conseguente abbassamento del pH, causato da guasti quali rottura della pompa di adduzione o perdita dalle tubazioni a monte della vasca.
- L'esaurimento della soda nel serbatoio, causato da perdite nel serbatoio o dal mancato reintegro dei reagenti.

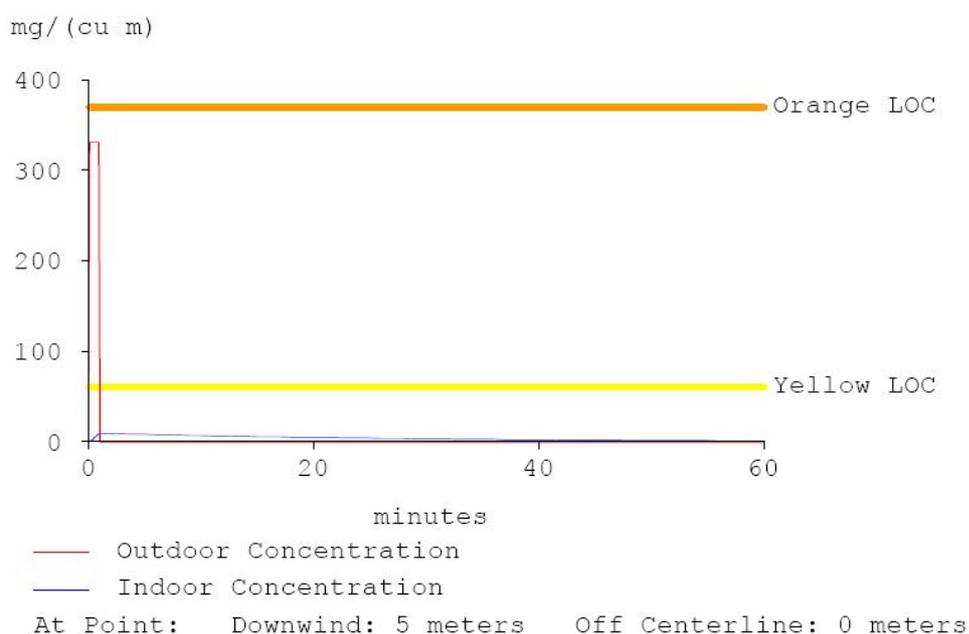
I risultati evidenziano la presenza di zone con concentrazioni > LC50 in area di raggio <10 m, ma non la permanenza di tali concentrazioni.

Per la simulazione dell'evaporazione di cloruro cianogeno in campo aperto è stato utilizzato il software ALOHA (Areal Locations of Hazardous Atmospheres) dell'EPA americana. Trattandosi di una evaporazione di gas da una soluzione inizialmente a temperatura ambiente e pressione atmosferica, in assenza di dati sperimentali sulla velocità di reazione, sulla temperatura finale del liquido e sul rateo di evaporazione, si è assunta, in un'ottica cautelativa, un'emissione istantanea di tipo puff.

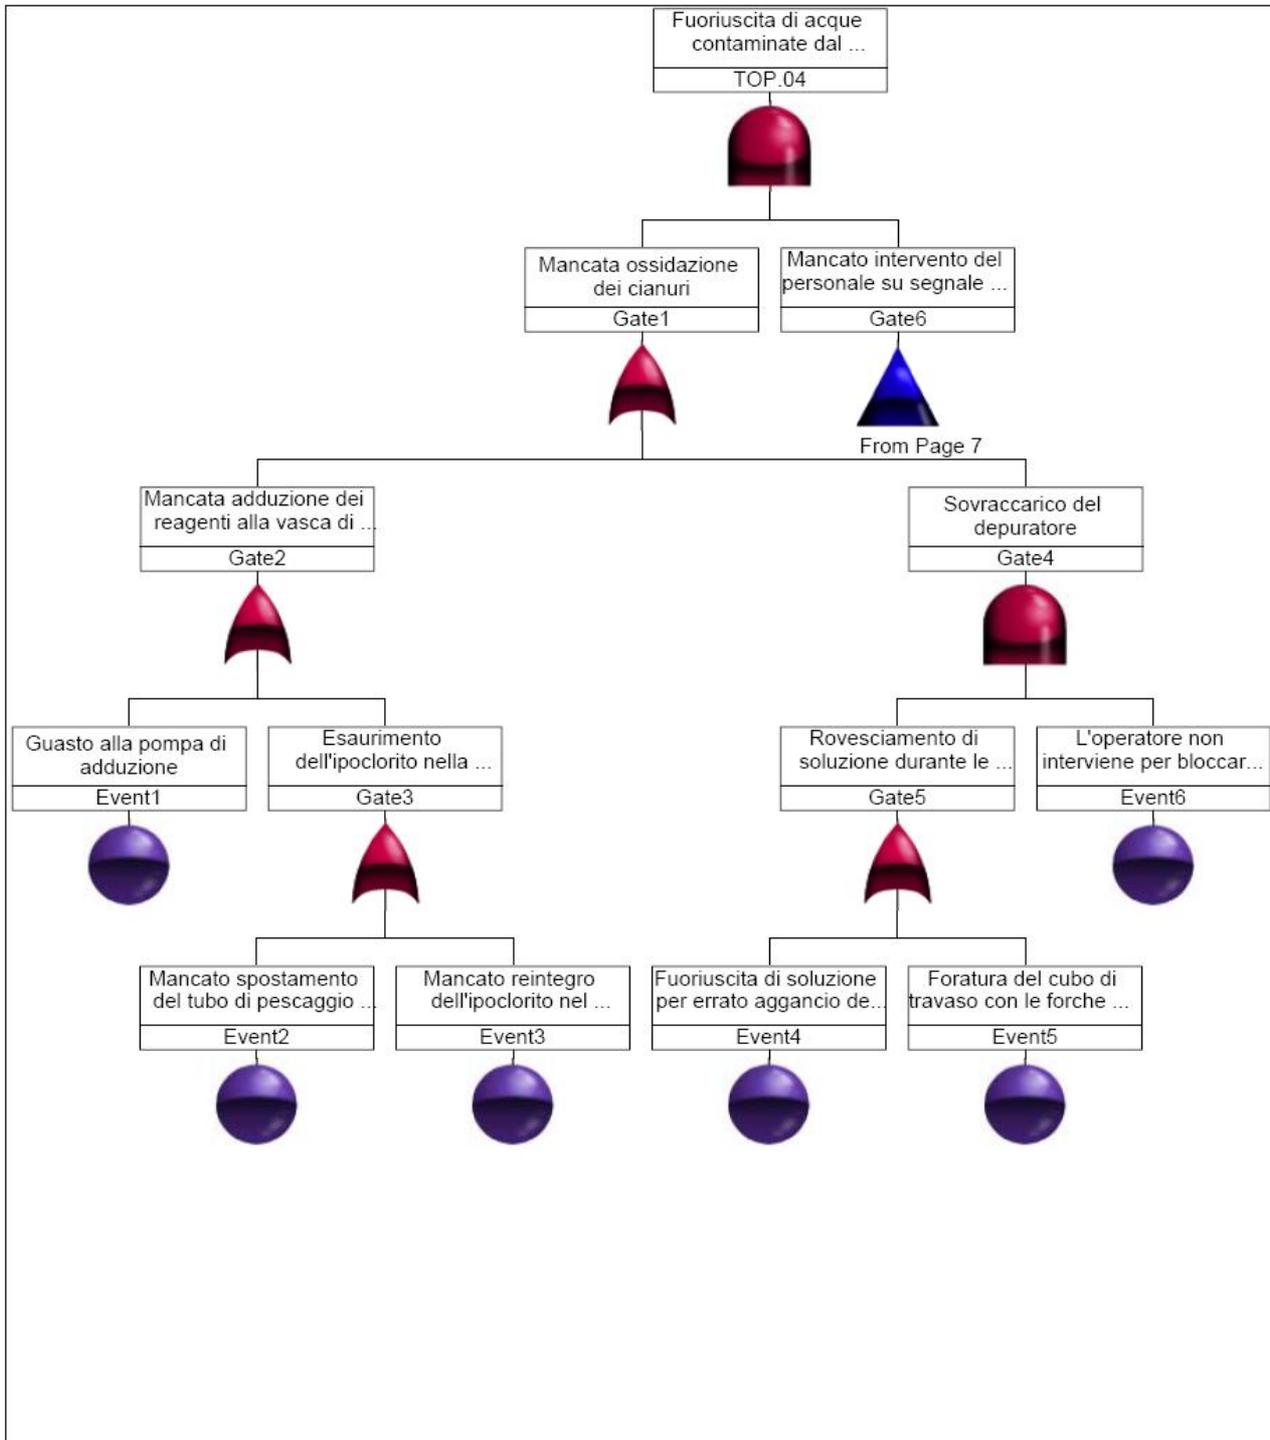
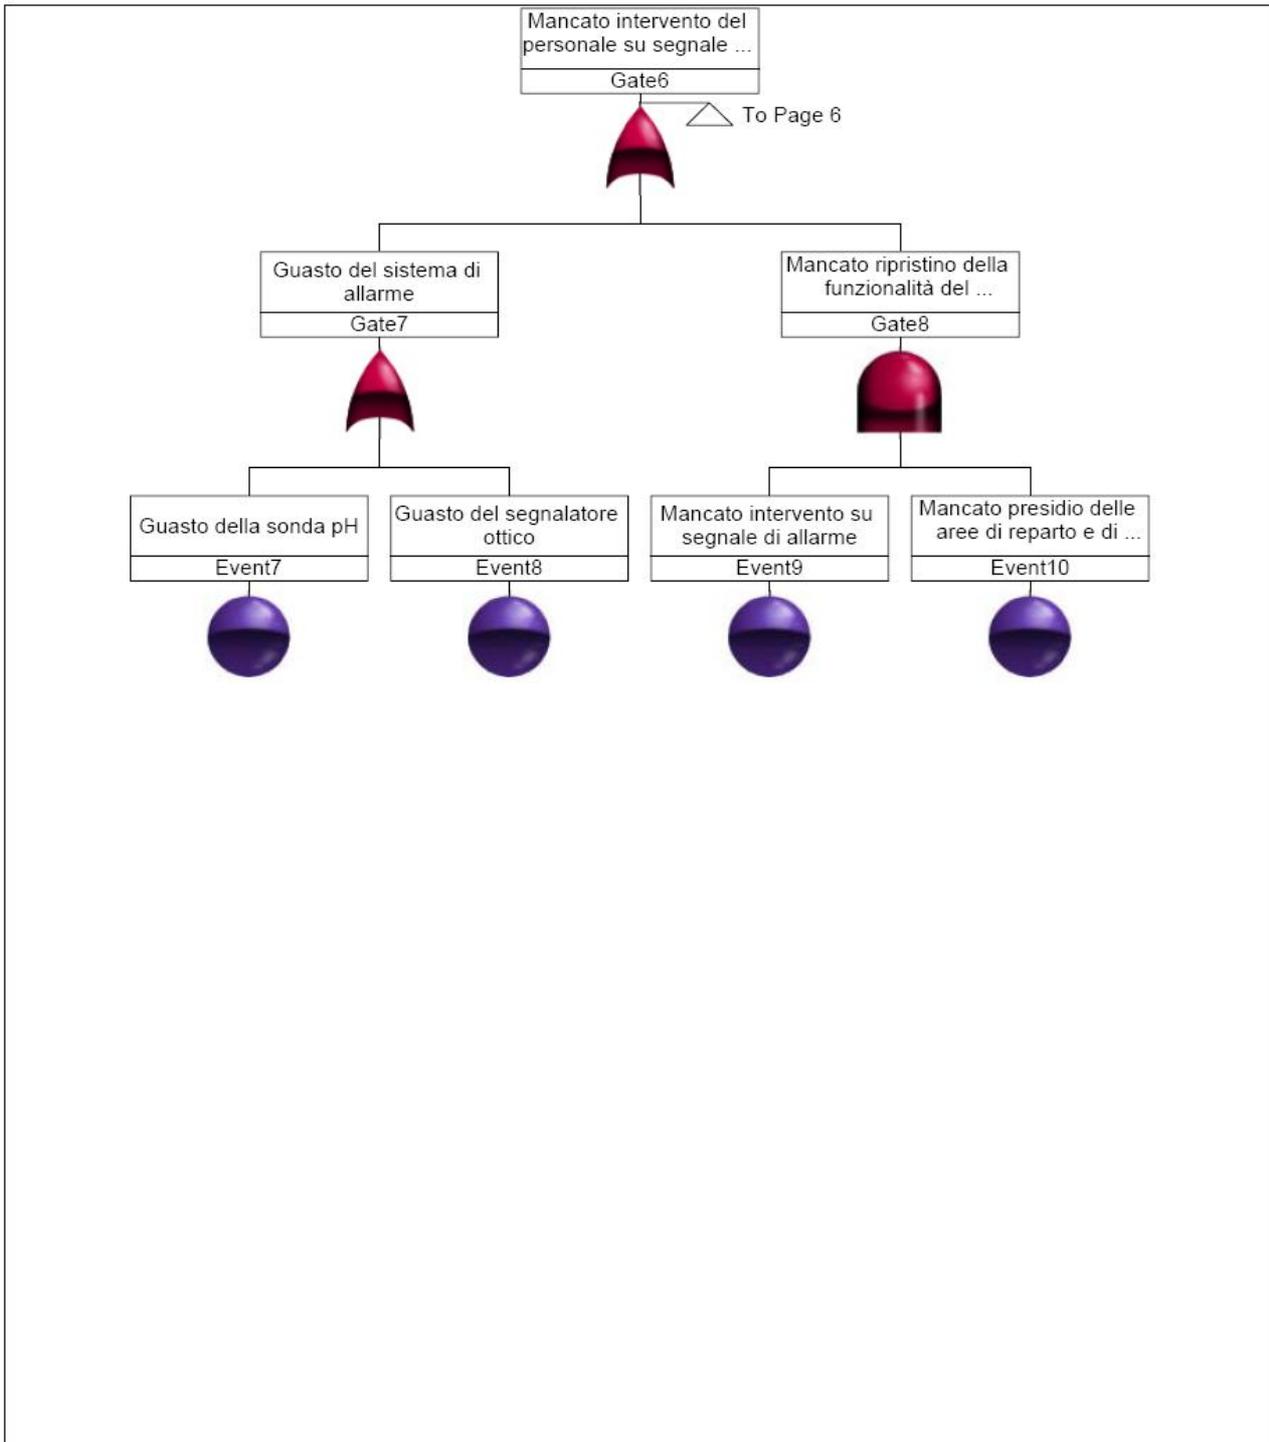
TOP.04 Fuoriuscita di acque contaminate dal depuratore

F = 1.81E-5 occ/y

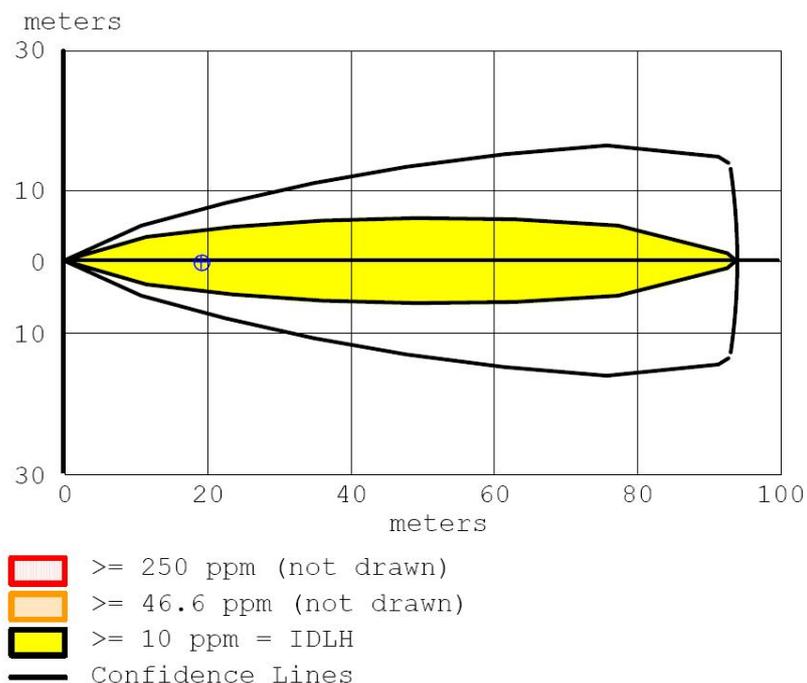
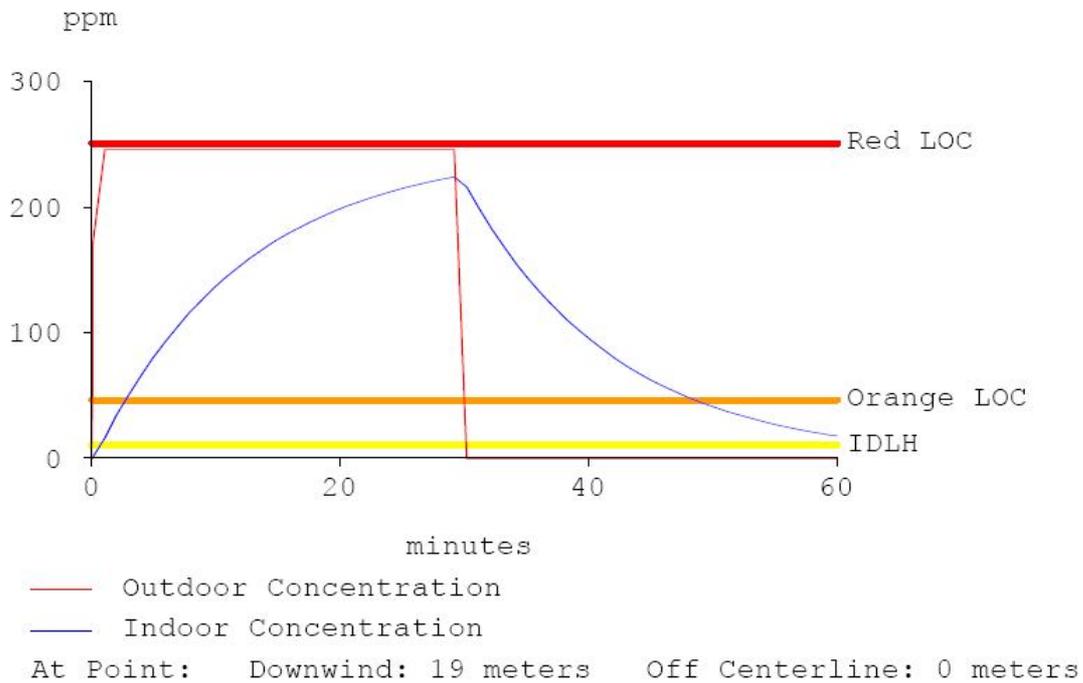
I risultati possono essere rappresentati graficamente come segue.

Per valutare la magnitudo dell'evento, si considerano i volumi di sostanza coinvolti nella reazione, allo scopo di calcolare la quantità di gas che potrebbe formarsi nella reazione. A tal fine risulta necessario calcolare la rimanenza di ipoclorito nella cisterna da riempire, basandosi su alcune osservazioni di carattere procedurale.

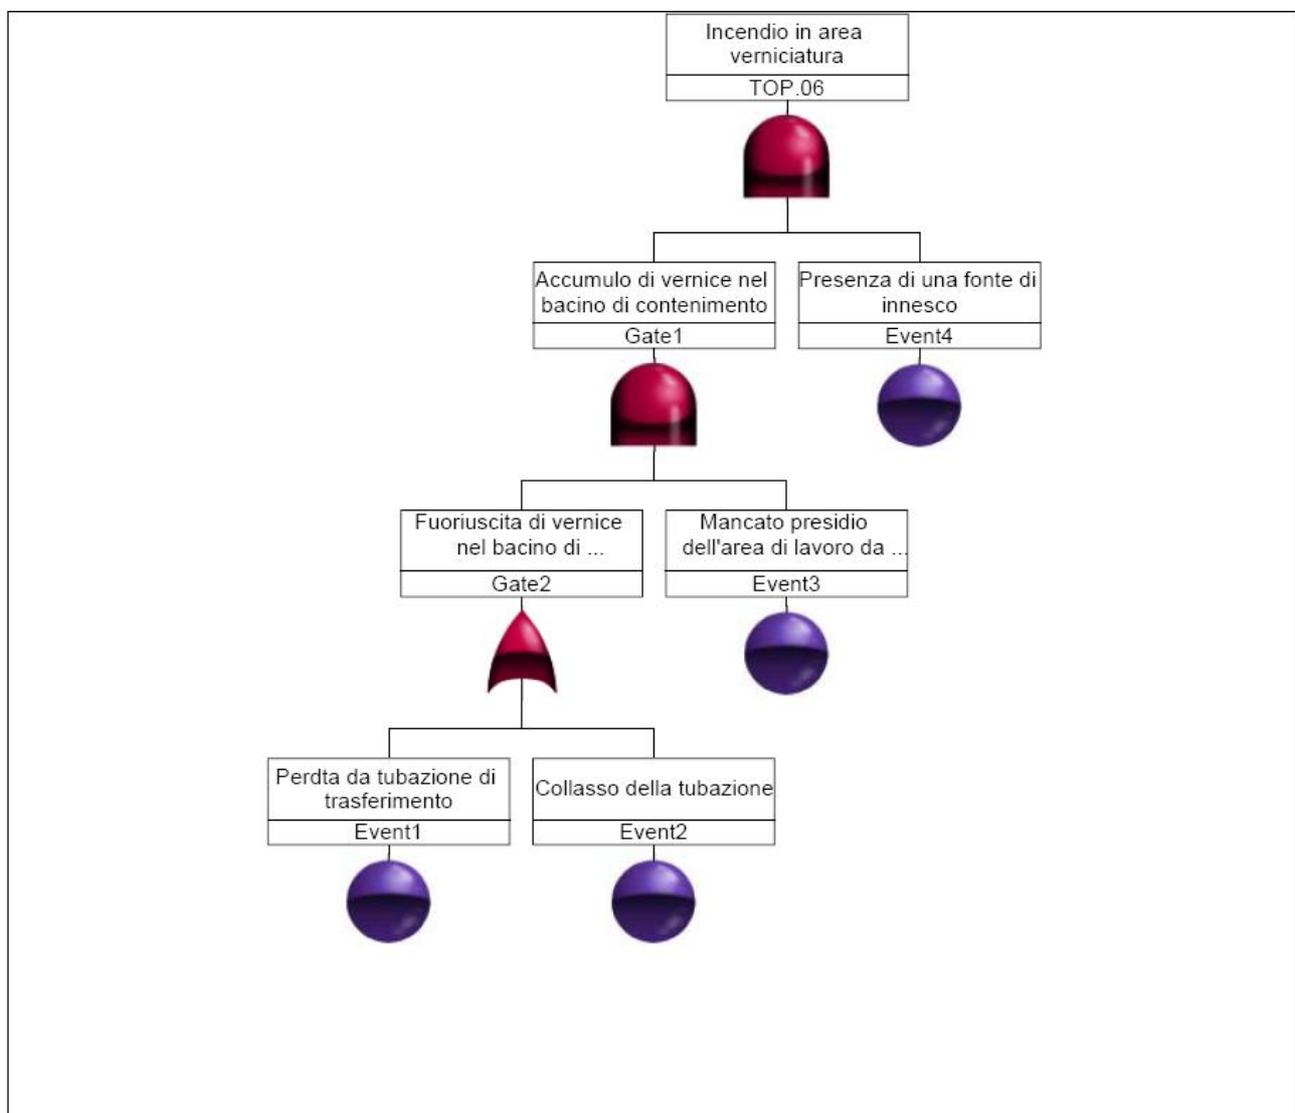
TOP.06 Incendio in area di verniciatura

F = 6,62 E-12 occ/y
