Aggiornamento ed ampliamento impianto galvanico
in via Volta 11/B

INDICAZIONI SUL RISCHIO
IDRAULICO R1 (P.T.C.P.)

committente: SMET GALVANOTECNICA S.R.L.

Geologo De Toni Michele

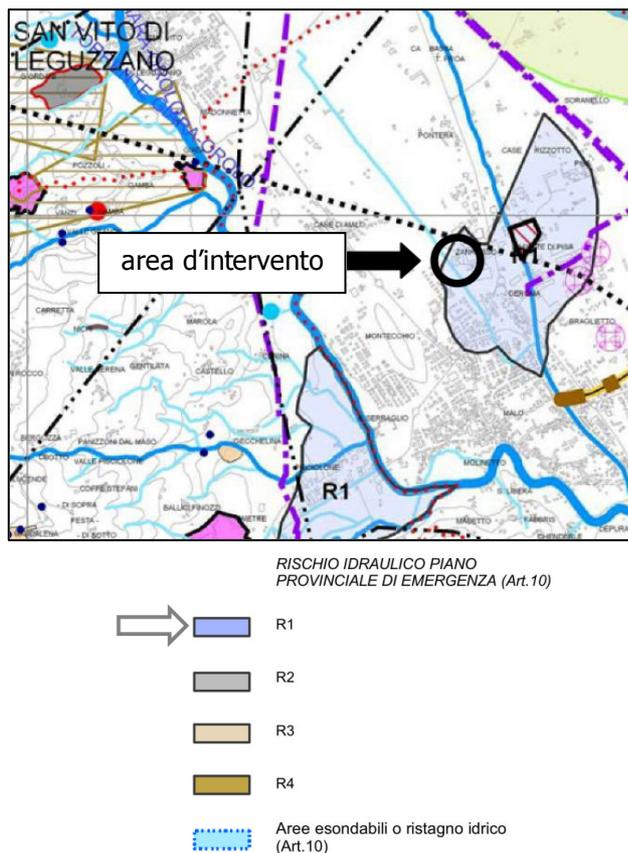
Fig.4 - Estratto Carta della Fragilità (approvata con D.G.R. 708/2012) – zona nord – Tav. 2.1.A – Piano Territoriale di Coordinamento Provinciale - non in scala.

L'area oggetto di studio rientra in una zona definita a rischio idraulico R1 nell'ambito del Piano Territoriale di Coordinamento Provinciale [Figg.4,5]:

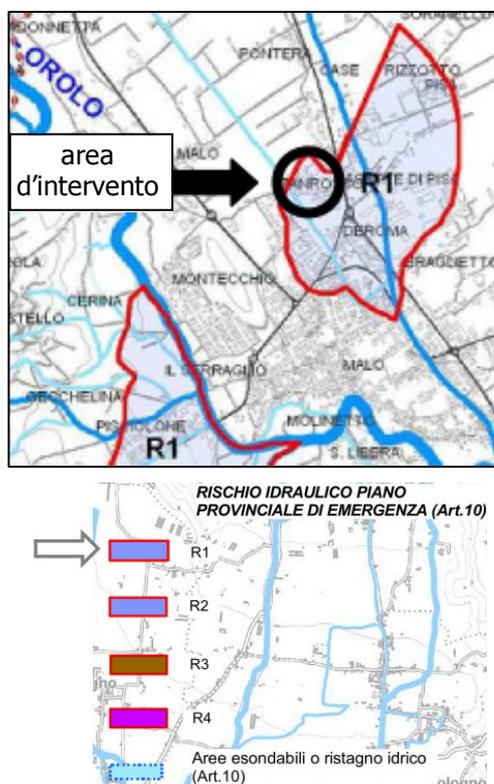
Fig.5 - Estratto Carta del Rischio Idraulico (approvata con D.G.R. 708/2012) – Tav. 2.5 – Piano Territoriale di Coordinamento Provinciale - non in scala.

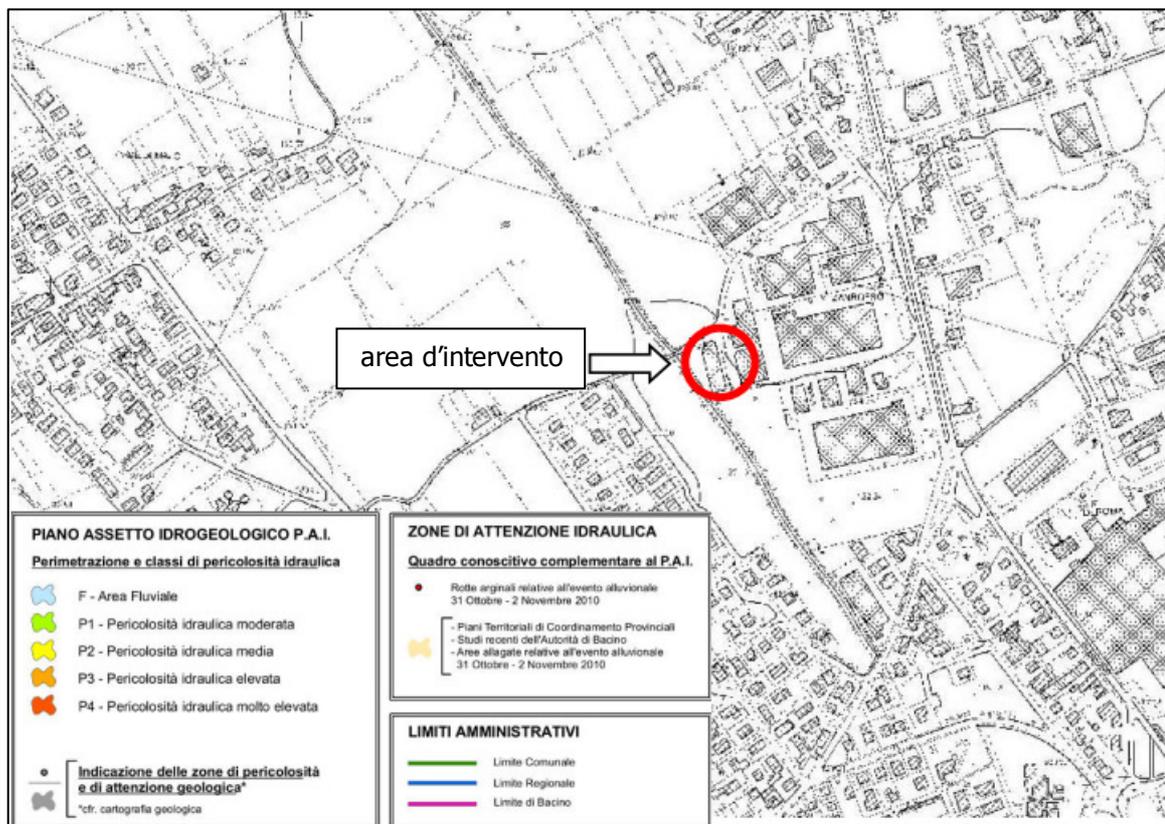
Fig.6 - Estratto Carta della pericolosità idraulica (Decreto Segretariale n.46 del 05.08.2014) – Tav. 21 – Piano stralcio per l'Assetto Idrogeologico del bacino idrografico del fiume Brenta-Bacchiglione - non in scala.

Nel "Progetto di Piano Stralcio per l'Assetto Idrogeologico del bacino idrografico del fiume Brenta-Bacchiglione", adottato dal Comitato Istituzionale dell'Autorità di Bacino dell'Alto Adriatico in data 4 marzo 2004 ed aggiornato nel novembre 2012 (carte redatte nel febbraio 2012 e successivamente aggiornate), si osserva che l'area d'interesse non rientra in aree a pericolosità idraulica [Fig.6]:

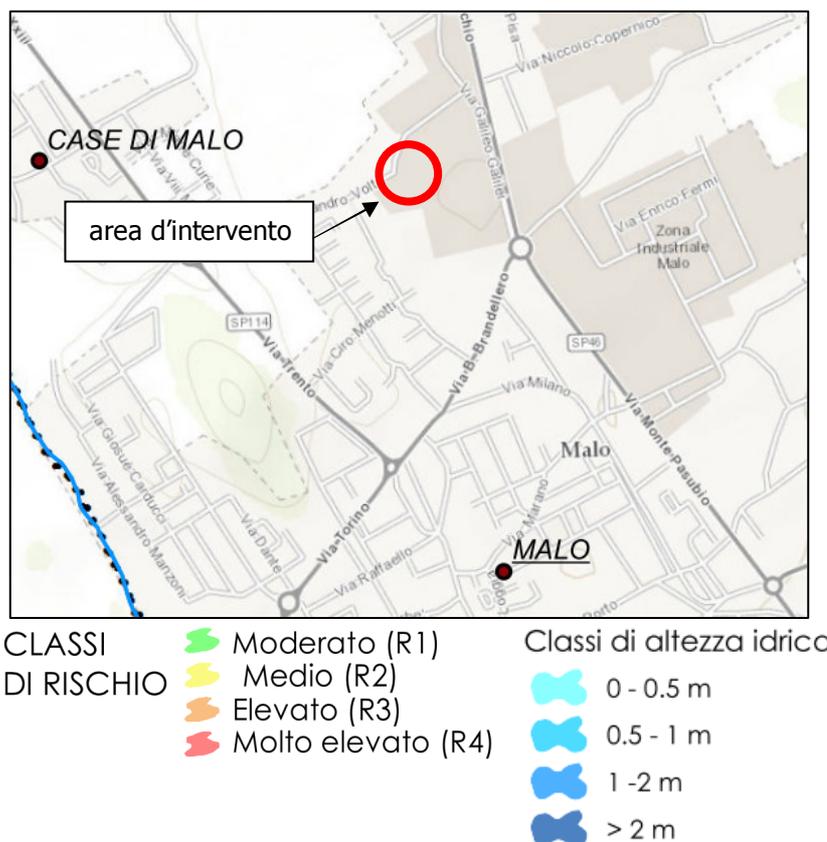
Scenario di
alta probabilità
(TR = 30 anni)

Scenario di
media probabilità
(TR = 100 anni)

Scenario di
bassa probabilità
(TR = 300 anni)

Fig.7 - Estratto Carta Aree Allagabili – Classi di Rischio (Piano di Gestione del Rischio di Alluvioni 2015-2103 - Direttiva Alluvioni 2007/60/CE) – Foglio N05 (HHP-WH e R, HMP-WH e R, HLP-WH e R) - non in scala.

Nel Piano di Gestione del Rischio di Alluvioni 2015-2103 (Direttiva Alluvioni 2007/60/CE) del Distretto Idrografico delle Alpi Orientali, sono indicate delle tavole di allagabilità aggiornate al novembre 2013 (rev. 30/04/2014). Qui di seguito viene riportata la cartografia [Fig.7] delle elaborazioni fatte per i tre scenari di allagabilità (frequente = tempo di ritorno TR 30 anni; medio = tempo di ritorno TR 100 anni; raro = tempo di ritorno TR 300 anni) relativamente alle altezze idriche nelle aree potenzialmente allagabili ed alla conseguente classificazione del rischio totale:

Dall'estratto sopra riportato (uguale per tutti i scenari di probabilità e per le classi di rischio e di altezza critica) si nota come l'area oggetto di studio non ricade in zone allagabili.

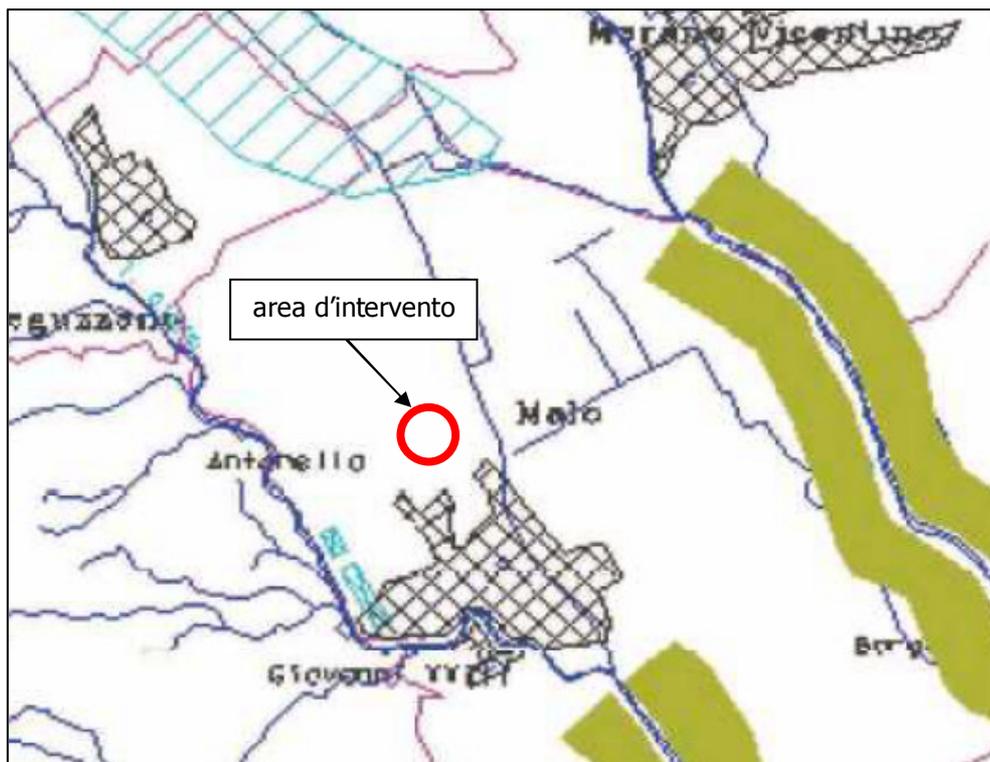
Aree allagate nell'evento alluvionale del 1882
-

Aree allagate nell'evento alluvionale del 1966
-

Aree allagate eventi minori
-

Fig.8 – Zone a pericolosità idraulica (tratto da PAI – 1 variante) - non in scala.

Un ulteriore aspetto cartografico tecnico che dimostri la non allagabilità dell'area oggetto dell'intervento in esame è dato dalla figura riportata nella pagina successiva [Fig.8]:

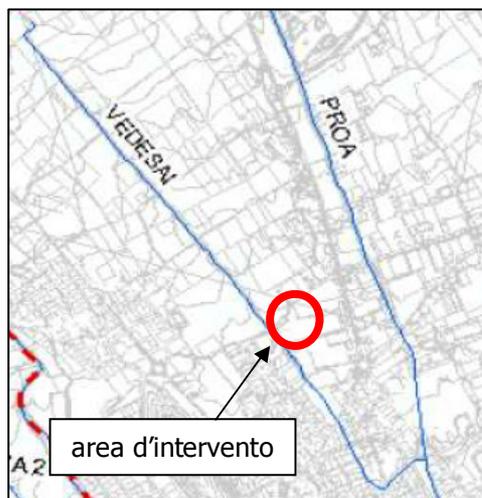
Fig.9 – Rete idrografica locale con ubicazione area d'intervento - non in scala.

La rete minore presente nell'area in fase di studio è caratterizzata dal fosso del Vedesai, ad ovest, e dal torrente Proa, ad est [Fig.9]:

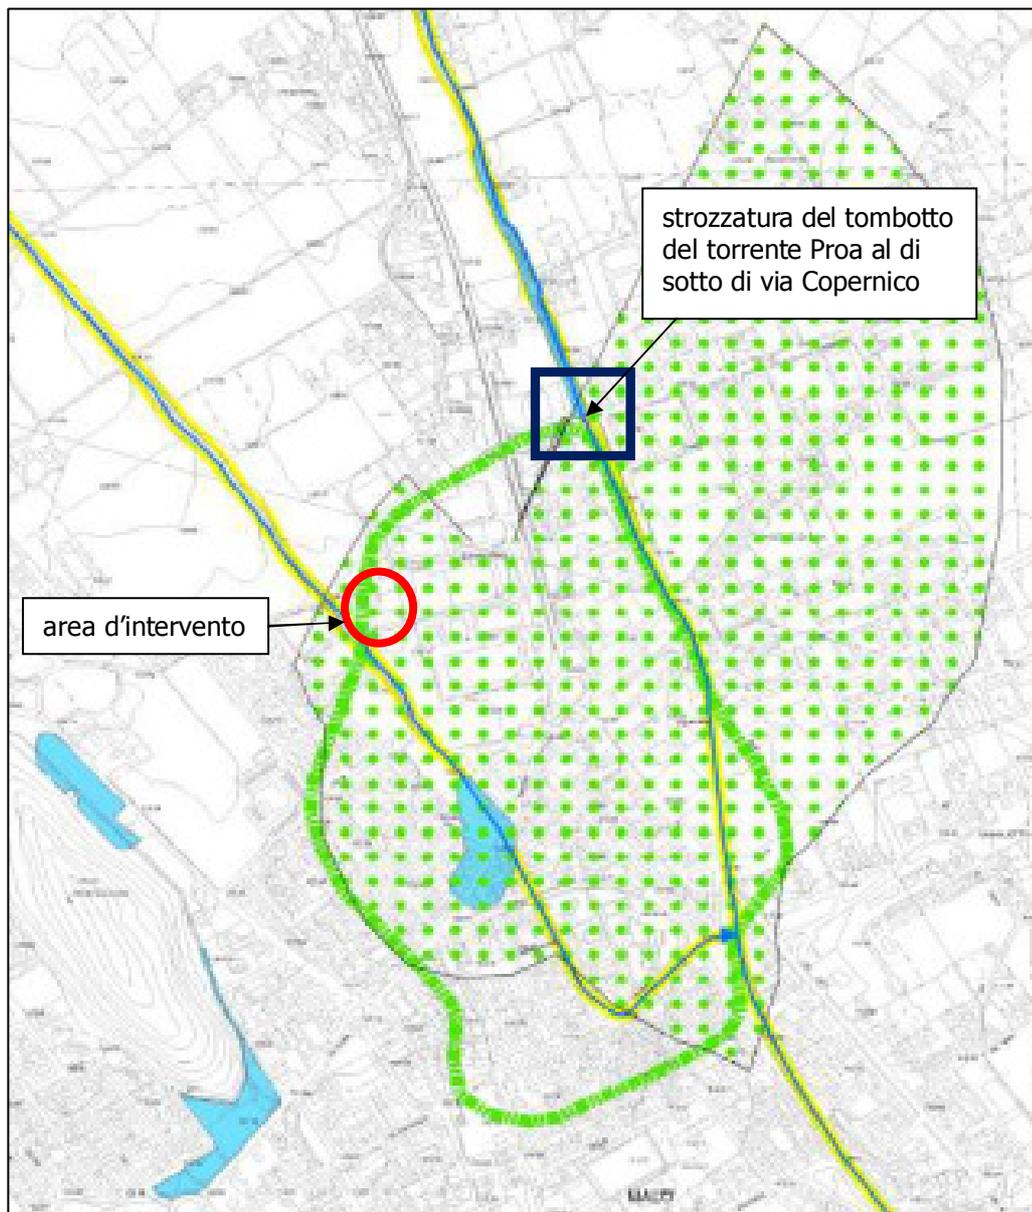
Elementi di criticità idraulica

Rischio idraulico R1 (fonte: Vincoli PTCP Provincia di Vicenza e Piano Provinciale di Emergenza)
-

Rischio idraulico BASSO (fonte: Piano di Protezione Civile del Comune di Malo)
-

Rischio idraulico BASSO (fonte: Consorzio di Bonifica Medio Astico Bacchiglione)
-

Aree interessate da insufficienza della rete fognaria e di bonifica (fonte: Comune di Malo - Servizio Edilizia Pubblica)

Fig.10 – Estratto Scheda H della Relazione Tecnica della Valutazione di Compatibilità Idraulica del 2° Piano degli Interventi del Comune di Malo (settembre 2013): Zone a pericolosità idraulica, con ubicazione area d'intervento - non in scala.

Gli elementi di criticità riportati nella Scheda H della Relazione Tecnica della Valutazione di Compatibilità Idraulica del 2° Piano degli Interventi del Comune di Malo (settembre 2013), indicano l'effettiva criticità della rete minore, gestita dall'ente di Consorzio di Bonifica Medio Astico Bacchiglione (attualmente diventato Consorzio di Bonifica Alta Pianura Veneta), associata al torrente Proa [Fig.10]: dalla strozzatura del tombotto al di sotto di via Copernico si sviluppa l'area di criticità (Rischio idraulico BASSO: fonte Consorzio di Bonifica Medio Astico Bacchiglione).

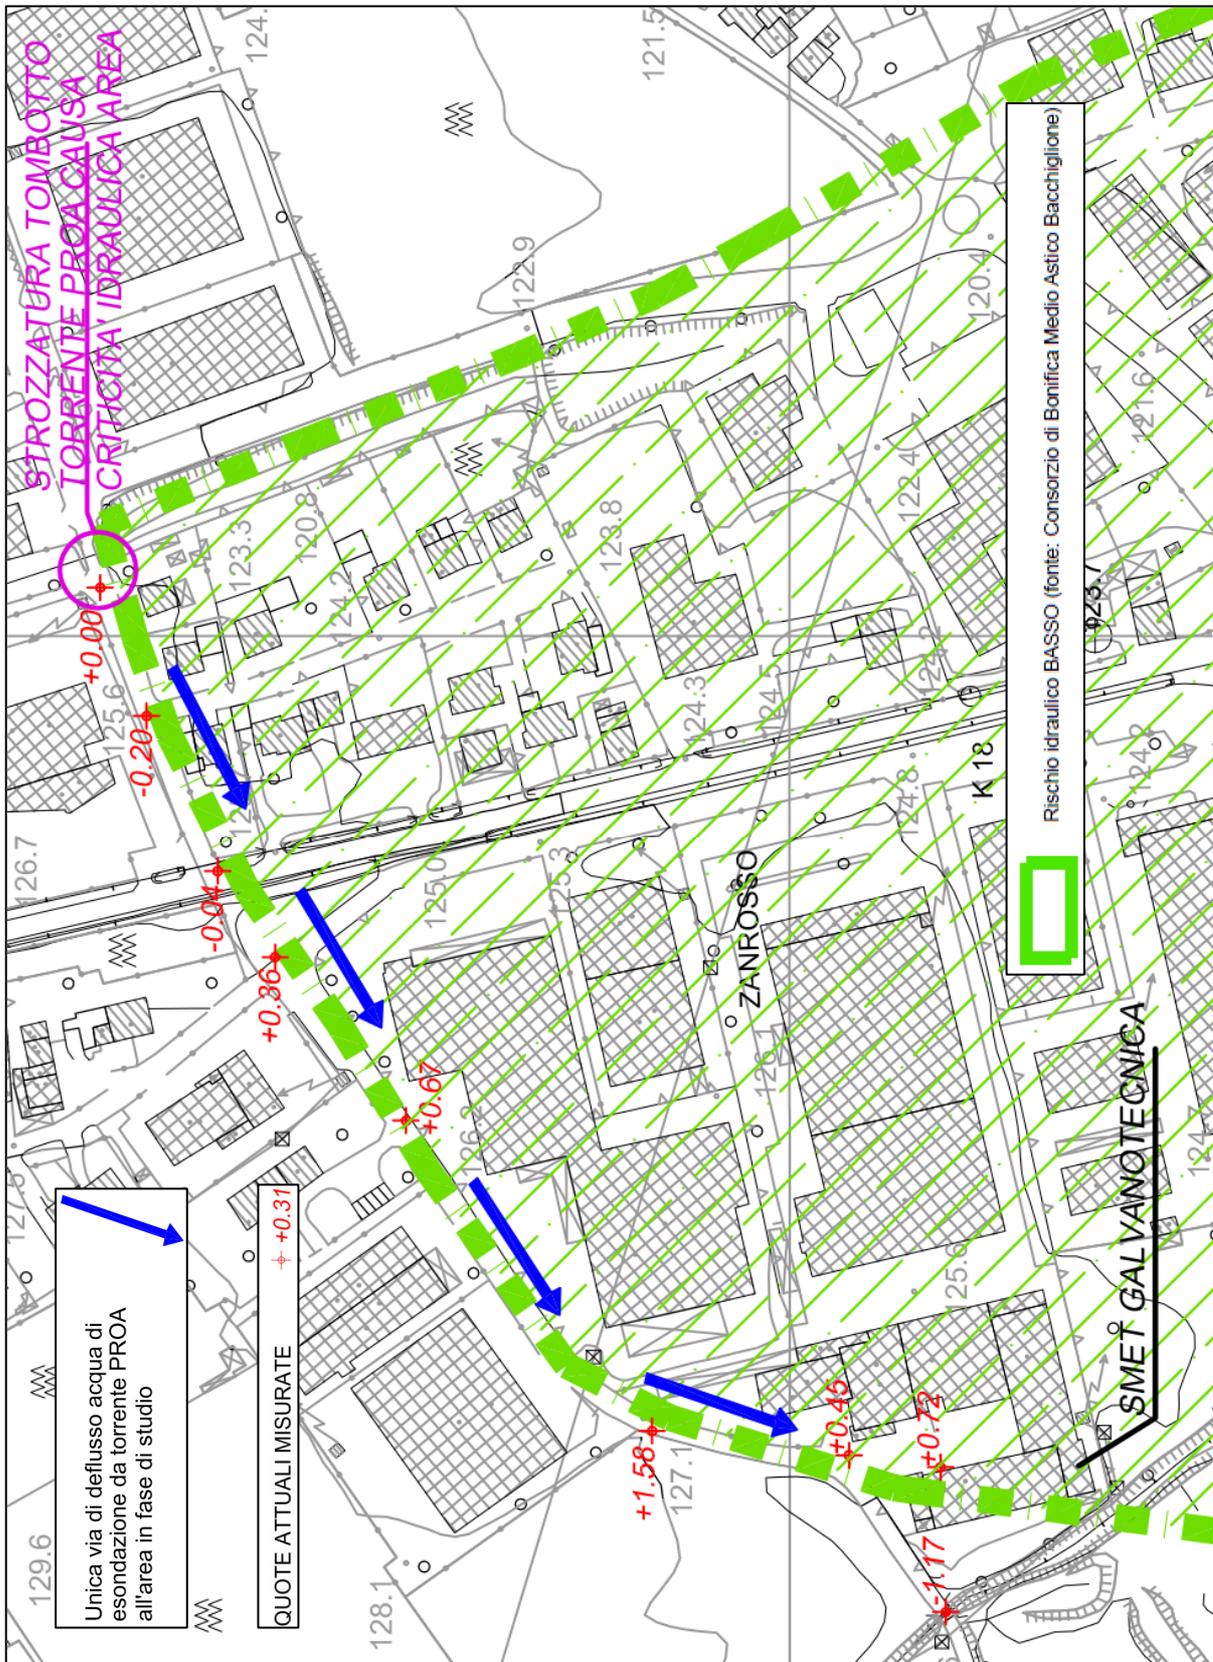
Fig.11 – Estratto Carta Tecnica Regionale con sovrapposizione della criticità idraulica definita dalla cartografia del Consorzio di Bonifica Medio Astico Bacchiglione (attualmente diventato Consorzio di Bonifica Alta Pianura Veneta) e del rilievo strumentale eseguito in data 08.10.2015.

Valutando quindi le considerazioni sopracitate si è effettuato un rilievo strumentale che ha assegnato al punto di criticità (piano stradale in prossimità della zona della strozzatura del tombotto del torrente Proa) la quota di riferimento $\pm 0,00$ m.

Tale rilievo è stato sovrapposto all'estratto della Carta Tecnica Regionale, sulla quale è indicata l'area di criticità ben definita dalla cartografia del Consorzio di Bonifica Medio Astico Bacchiglione (attualmente diventato Consorzio di Bonifica Alta Pianura Veneta); il tutto è riportato in *Fig.11* nella pagina successiva.

Dall'analisi di *Fig.11* emergono le seguenti importanti considerazioni:

- vi è una unica linea di deflusso delle eventuali acque di esondazione, provenienti dal punto critico sul torrente Proa, in direzione dell'area in fase di studio (ditta SMET GALVANOTECNICA): attraverso via Copernico e via Alessandro Volta (in *Fig.11* la via di deflusso è indicata con una freccia blu);

- la via di deflusso sopracitata è caratterizzata, per un lungo tratto, da quote crescenti in direzione del sito in esame (ditta SMET GALVANOTECNICA): si arriva anche a +1,58 m;

- la quota del piano di calpestio della ditta SMET GALVANOTECNICA è posta a +0,72 m rispetto al punto critico di fuoriuscita della possibile acque di esondazione dal torrente Proa;

- la quota di possibile esondazione del fosso del Vedesai (quota piano stradale ponticello sul fosso del Vedesai) è posta a -1,17 m (quindi il piano di calpestio della ditta SMET GALVANOTECNICA si trova a +1,89 m rispetto quota piano stradale ponticello sul fosso del Vedesai).
