Oggetto: Osservazioni - ditta Epol srl

In riferimento alla “Domanda di compatibilità ambientale e contestuale rilascio Autorizzazione Integrata Ambientale” riguardante il progetto “AUMENTO POTENZIALITÀ RECUPERO RIFIUTI E AMPLIAMENTO CODICI C.E.R.” della Società GENERATION 3.0 S.R.L., con la presente la ditta EPOL srl presenta le proprie osservazioni.

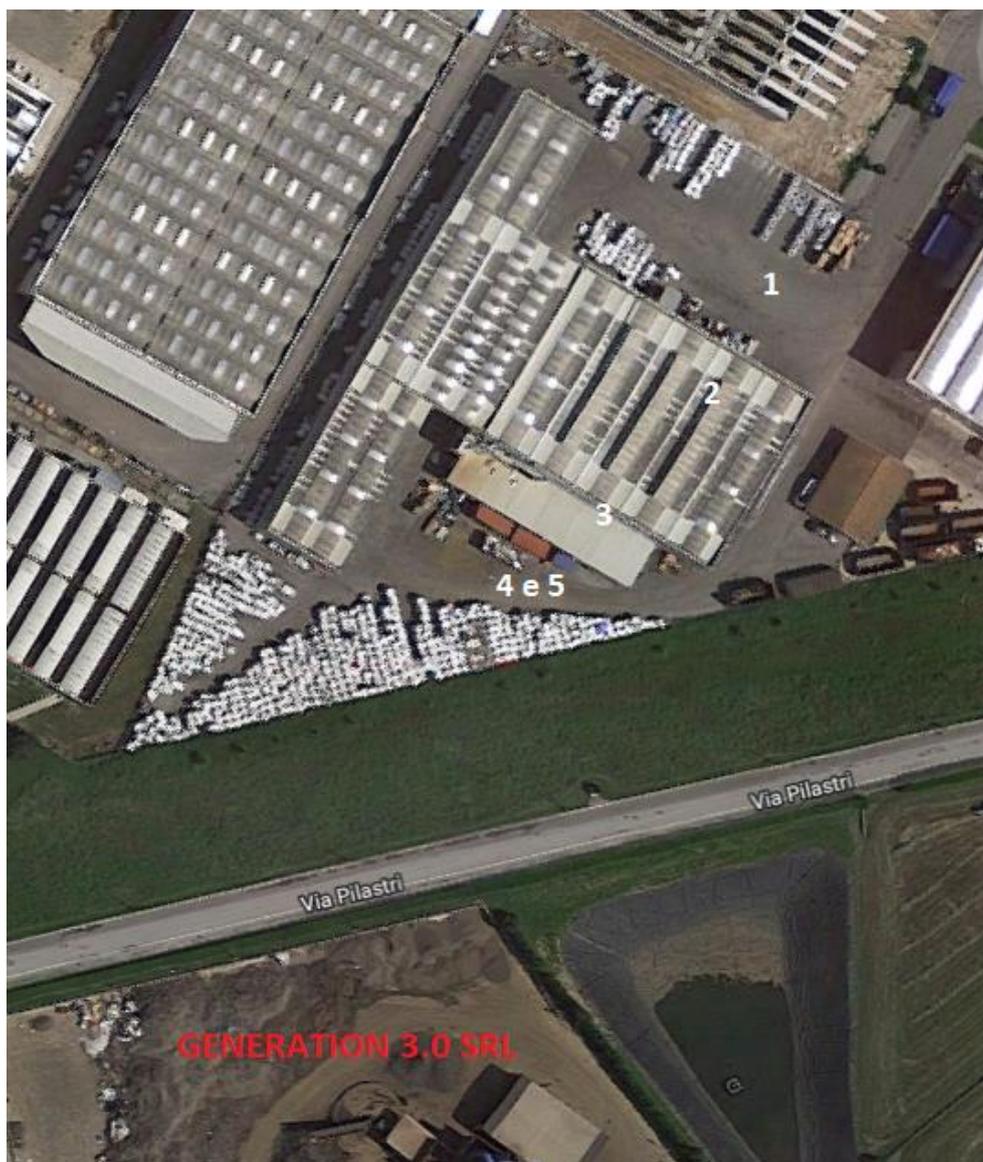
- Campione 1: piazzale est
- Campione 2: tetti lato est
- Campione 3: tetti lato ovest
- Campione 4: seconda pioggia piazzale ovest rifiuti
- Campione 5: prima pioggia piazzale ovest rifiuti

Si riporta in Figura 2 l’ubicazione di tali punti di campionamento.

Figura 2. Ubicazione punti di campionamento acque di dilavamento

La maggiore concentrazione di ferro si riscontra nei campioni 4 e 5, relativi alle acque di dilavamento (prima e seconda pioggia) del piazzale rifiuti, cioè quello rivolto verso la Società GENERATION 3.0 S.R.L (vedi Figura 2). Si precisa che la scrivente ditta non tratta metalli di sorta. Pertanto si ritiene che, a seguito dell'azione degli agenti atmosferici (vento), le parti più fini delle polveri metalliche in stoccaggio presso la Società GENERATION 3.0 S.R.L. vengano possibilmente trascinate anche entro i confini della scrivente ditta, depositandosi sulle superfici dei piazzali e dei sacconi in stoccaggio, da cui vengono poi dilavate dalle acque di pioggia.
