PROGETTO PER LA VALORIZZAZIONE DEI LOCALI STORICI  
**CAFFE' BORSA**  
proposta *FINANZA DI PROGETTO*  
ai sensi dell'art. 183 comma 15 D. Lgs. n.50/2016  
CON RESTAURO GENERALE DEL COMPLESSO EDILIZIO

PROGETTO DI FATTIBILITA' - ALLEGATO 1  
TAVOLA 24 - STATO DI PROGETTO

<b>- Sezione D-D</b>	<b>COMMITTENTE:</b> Comune di Lonigo
	<b>PROMOTORE:</b> Costituendo <i>R.T.I.</i> (raggruppamento temporaneo imprese)
	<b>PROGETTISTA:</b>

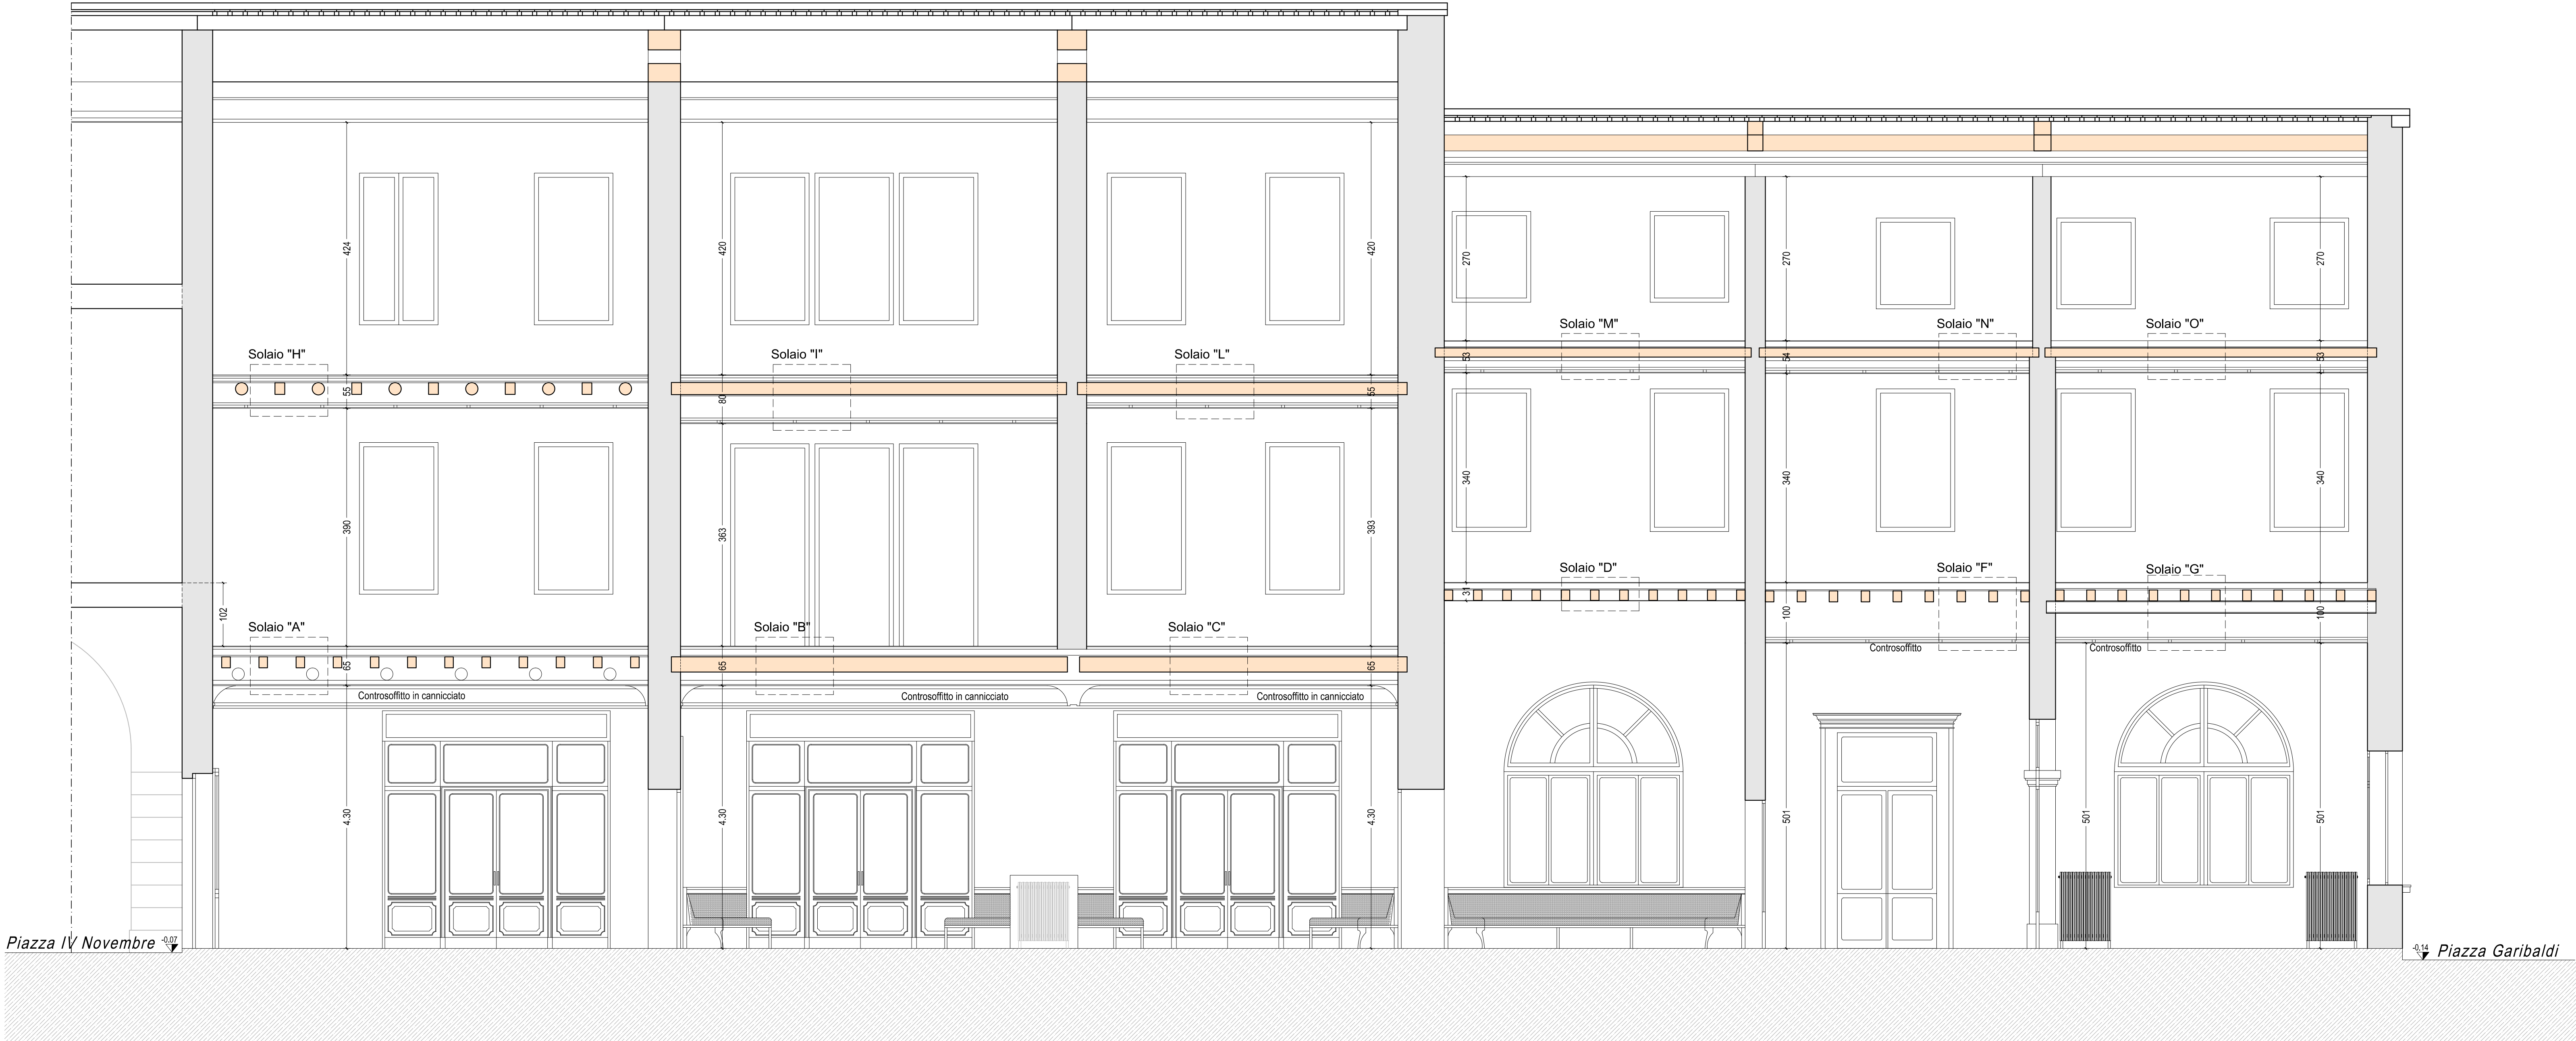
SEZIONE D-D

INTERVENTI DI MIGLIORAMENTO ED ELIMINAZIONE DELLE CRITICITA' STRUTTURALI

- Lievo di tutte le nervature e massetti eseguiti in calcestruzzo al primo e secondo impalcato.
- Lievo di tutti i controsoffitti in travetti di calcestruzzo, tavelloni ed intonaco al primo e secondo impalcato e al sottotetto; ad esclusione dei controsoffitti in canniciato del primo impalcato (solai A, B, C), vedi tavola 11 "Rilievo Critico".

- Irrigidimento primo e secondo solaio ligneo, con posizionamento di secondo assito in tavoloni sp. cm. 6 circa, collegati alle travature sottostanti e alle murature portanti.

- Costruzione nuovi impianti al primo e secondo impalcato da ricoprirsi con massetti e pavimenti costituiti esclusivamente da materiali leggeri.
- Valutazione dell'efficacia delle catene metalliche esistenti con eventuale sostituzione di catene non più idonee.

- Ripristino continuità muraria del vano scala e delle parti lesionate (vedi tavola 12 e 13), mediante interventi di cucì e souci.
