RESTAURO CONSERVATIVO DI PALAZZO CREPADONA

DESTINATO ALLA NUOVA MEDIATECA DELLE DOLOMITI

- PROGETTAZIONE ESECUTIVA DEI LAVORI DI RESTAURO, OPERE EDILI, STRUTTURALI, IMPIANTISTICHE E COORDINAMENTO DELLA SICUREZZA IN FASE DI PROGETTAZIONE

SCHEDE INTERVENTI
NUOVE APERTURE SU MURATURE ESISTENTI**DATA**

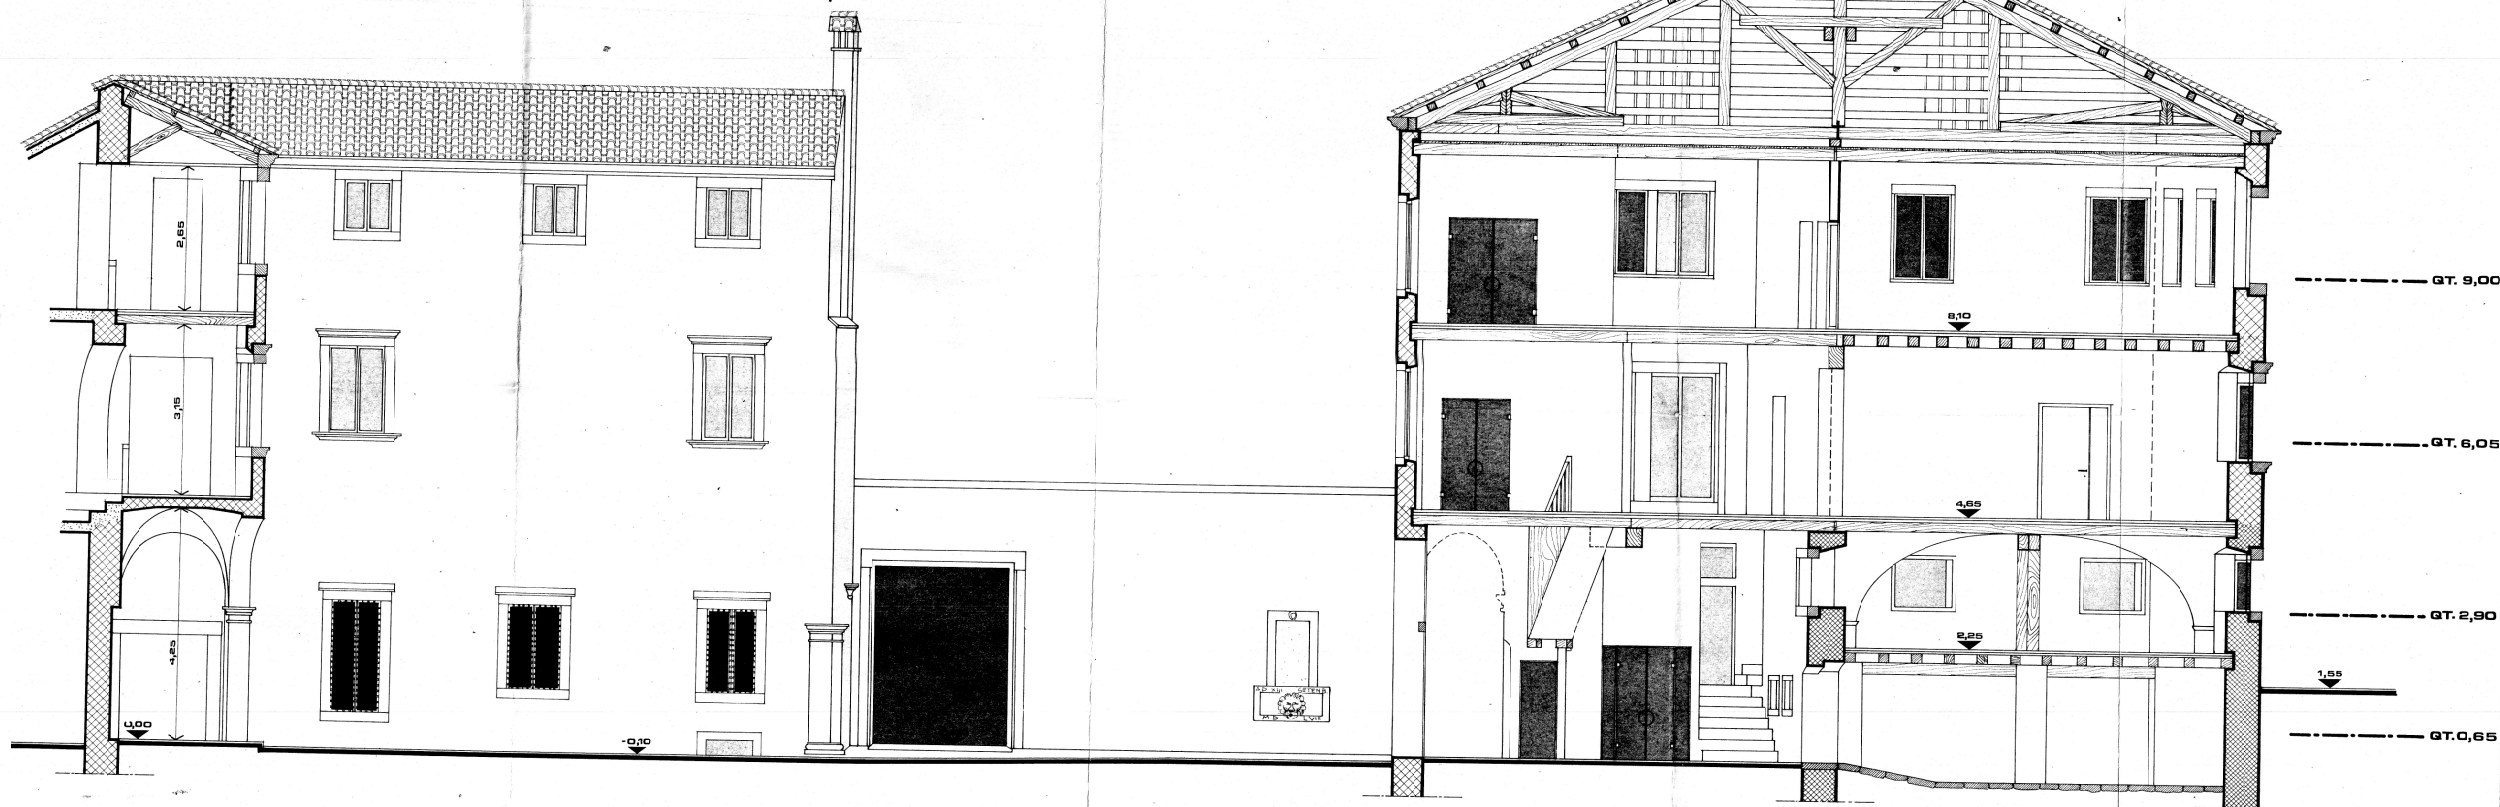
PROGETTO DI RESTAURO		1 ^a FASE
PROGETTO ARCH. MARIO DAL MAS	PROT. SEZIONE DD	18 RES
DATA 29/6/78	SCALA 1:50

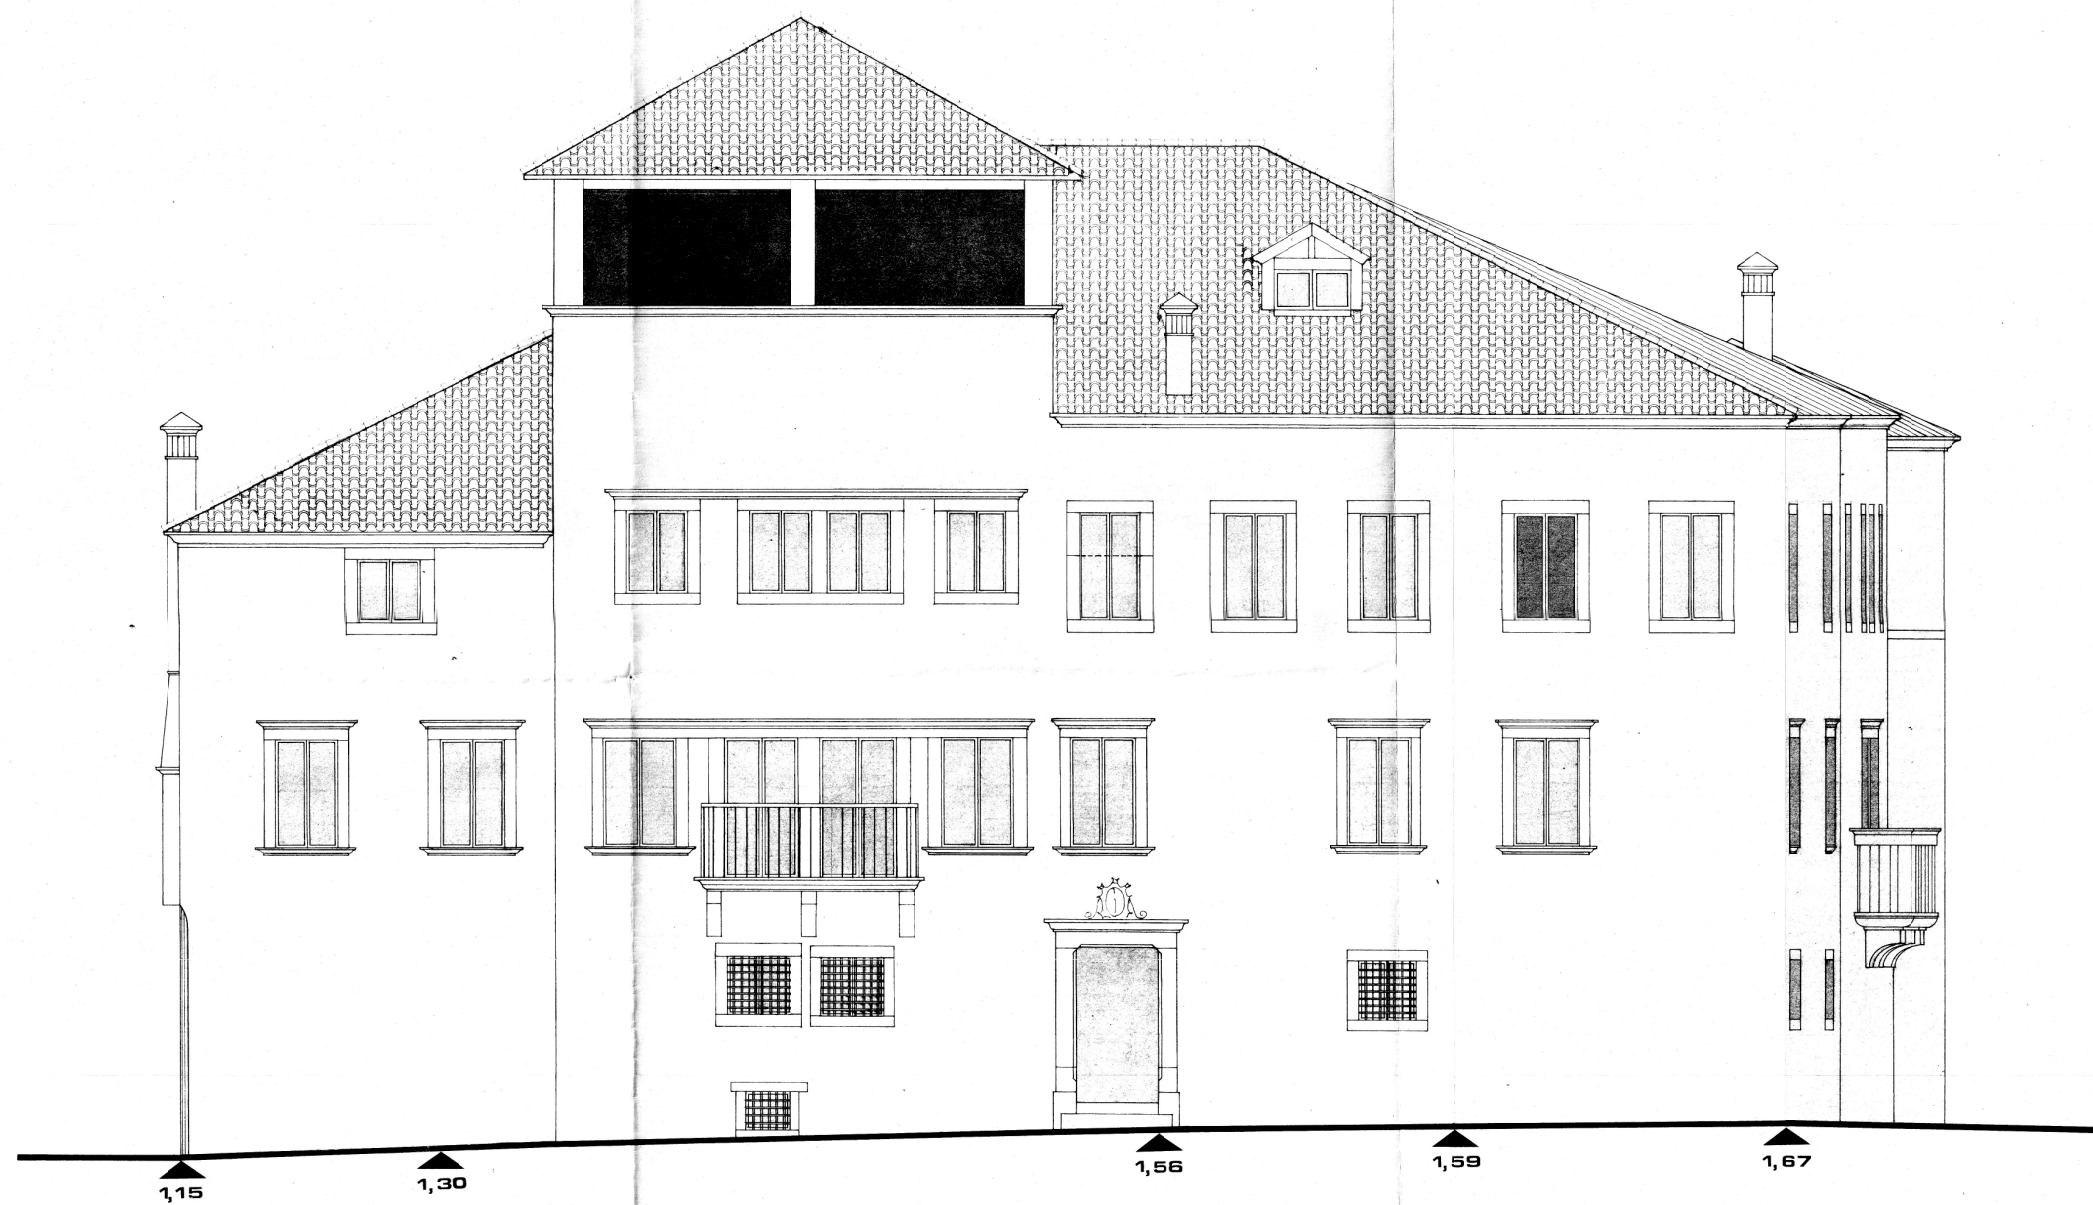
PROGETTO DI RESTAURO		1° FASE
PROGETTO	PROSPETTO via CIPRO	TAV. 22 RES
ARCH. MARIO DAL MAS	DATA 20 SETTEMBRE 1976	SCALA 1:50
	29/6/
