OGGETTO: RISCONTRO A RICHIESTA INTEGRAZIONI DI CUI AL PROT. PROVINCIA DI VICENZA N° 60975 DEL 18/09/2018.

Con la presente la ditta Autodemolizioni Ceolato Giulio, fornisce riscontro punto per punto nella tabella di sintesi riportata nelle seguenti pagine.

Sigla campione (dichiarato dal cliente): **ACQUE METEORICHE** Data di emissione RDP: 04/12/2018 Luogo di prelievo (indicato dal cliente): **AUTODEMOLIZIONI CEOLATO GIULIO** VIA SPIAZZO, 48 36040 VAL LIONA (VI) Punto di prelievo (indicato dal cliente): **POZZETTO DI ISPEZIONE** Committente: **AUTODEMOLIZIONI CEOLATO GIULIO** VIA SPIAZZO, 48 **36040 VAL LIONA (VI)** Campione prelevato e ricevuto il: 23/11/2018 Prelevatore: p.chimico Alex Fortuna della Chimica e Sicurezza Metodo di prelievo: Istantaneo IO-5.7-01 rev.0 sistemi di campionamento e trasporto e conservazione acque * Data inizio prove: 23/11/2018 Data fine prove: 29/11/2018

Rapporto di prova n° 4060 2018

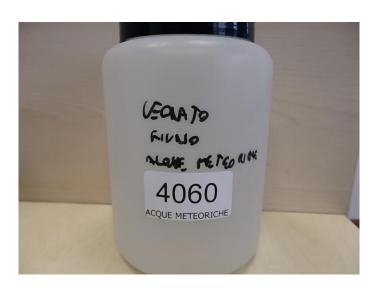
FOTO DEL CAMPIONE

FOTO PUNTO CAMPIONAMENTO INDICATO DA CLIENTE
